**Artikel:** Die Innenrestaurierung der Kirche S. Vigeli in Tujetsch, Sedrun  
**Autor:** Rutishauser, Hans  
**DOI:** <https://doi.org/10.5169/seals-821205>

## Die Innenrestaurierung der Kirche S. Vigeli in Tujetsch, Sedrun

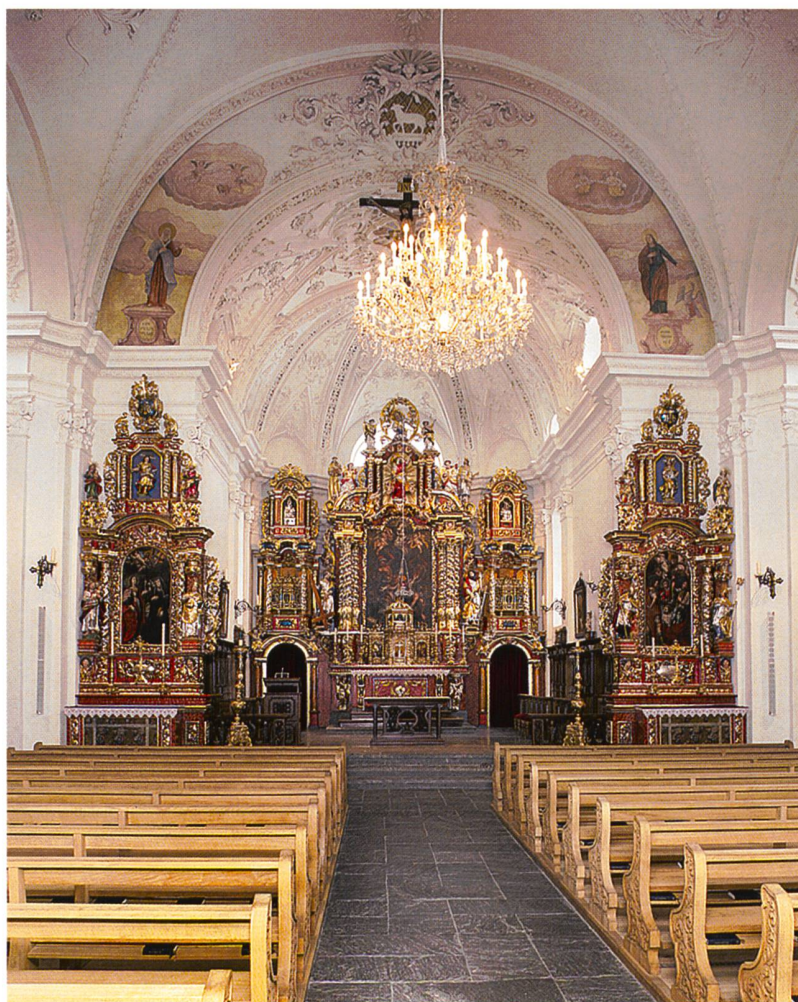
Abb. 97: Tujetsch, Sedrun,  
Kirche S. Vigeli. Blick Rich-  
tung Chor auf die Ritz'schen  
Barockaltäre. Nachzustand.

Am 12. Juli 1695 erfolgte die Neuweihe der Kirche. Von den fünf Altären waren vorerst nur zwei mit einem Aufsatz geschmückt: In der Südseitenkapelle stand der spätgotische Hochaltarschrein von 1515 und in der Nordseitenkapelle der stuckierte Rosenkranzaltar der gleichnamigen Bruderschaft von 1691, ein Werk von Stuckateuren aus dem Misox. Die drei Barockretabel der Familie Ritz aus Selkingen im Wallis, die heute den Hauptschmuck der Vigiliuskirche bilden, kamen erst nachträglich dazu: Das Hochaltarretabel schuf in den Jahren 1702/03 Johannes Ritz, die beiden Chorschulter-Altarretabel baute dessen Sohn Johann Jodok Ritz um 1725 (Abb. 97).
