Zeitschrift: Jahresberichte des Archäologischen Dienstes Graubünden und der Denkmalpflege Graubünden

Artikel: Brienz/Brinzauls, Burganlage Belfort : die Ruinenkonservierung als denkmalpflegerische Aufgabe

Autor: Rutishauser, Hans

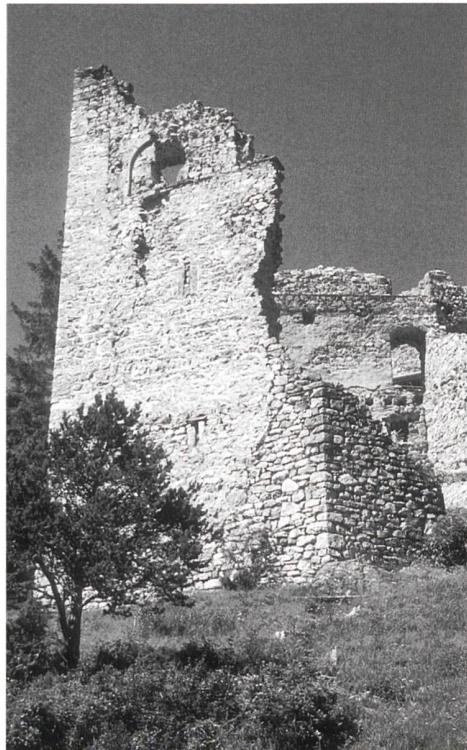
Abb. 108: Brienz/Brinzauls, Burganlage Belfort. Die 1935/36 durch Eugen Probst gesicherte Südwestecke des Südtraktes. Blick gegen Norden.

und der mangelnde Unterhalt des Burgwegs verhinderten, dass die Ruine zusätzlich durch Steingewinnung zerstört wurde. 1935/36 hatte der Schweizerische Burgenverein unter seinem Präsidenten Eugen Probst eine Sicherungskampagne durchgeführt. Teile der Oberburg wurden ausgegraben. Die über vier Geschosse hochragende Südwestpartie des Südtraktes wurde durch die Unterfangung beider Ecken gesichert (Abb. 108). Das Fundament der 1499 zerstörten Südwall hatte Architekt Probst rekonstruiert, wohl mit der Absicht, die Form des durch die Bündner zerstörten Südtraktes im Grundriss wieder sichtbar zu machen. Dass mit dieser Fundamentrekonstruktion der Beleg für den Burgenbruch verwischt wurde, scheint ihn dabei nicht gestört zu haben.

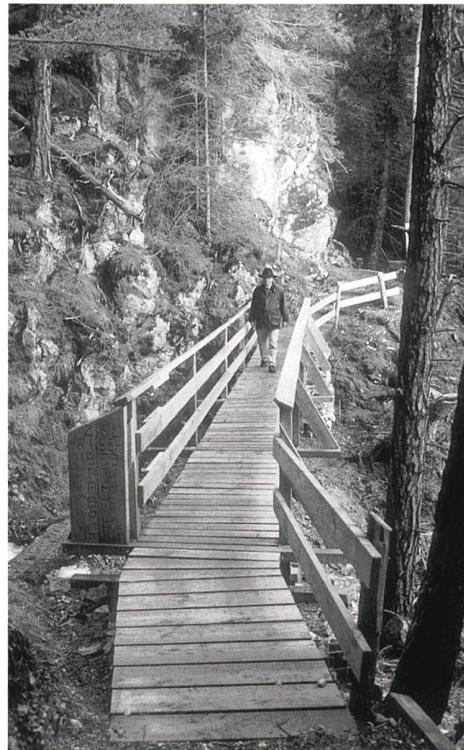
Abb. 109: Brienz/Brinzauls, Burganlage Belfort. Einer der Holzstege des neuen Wanderwegs.

Seit Jahren plante man in der Gemeinde Brienz/Brinzauls, die nur über einen von der Kantonsstrasse abzweigenden steilen Fussweg zugängliche Ruine besser zu erschliessen. 500 Jahre nach dem Burgenbruch wurde 1999 von Zivilschutzangehörigen der Gemeinde Risch ZG der alte Zugang wiederhergestellt. Der neue Wanderweg, der von Westen her gemäschlich zur Burg ansteigt, folgt dem Trassee des mittelalterlichen Burgweges und überwindet zwei Bäche mit Holzstegen (Abb. 109). Mit der verbesserten Zugänglichkeit der Burganlage nahm die Zahl der Besucherinnen und Besucher beträchtlich zu. Die Gemeinde Brienz/Brinzauls, Eigentümerin der Burganlage, war sich der gestiegenen Gefährdung durch herabfallende Steine und der damit zusammenhängenden Haftungsfragen bewusst.

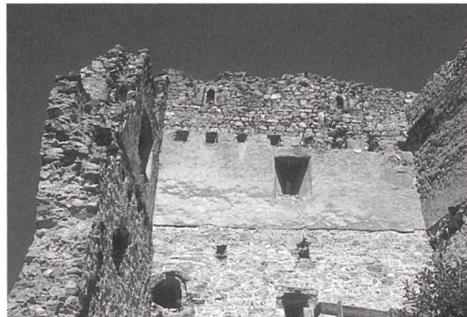
Trotz der 500-jährigen Verwitterungsdauer haben sich an den Wänden der Innenräume und in den Fensterleibungen erstaunlich grosse Flächen originalen hoch- und spätmittelalterlichen Verputzes erhalten (Abb. 110). Diese Verputzschichten wurden durch Hintergiessen und mit Randanböschungen von Restaurator Tonino Schneider, Chur, gesichert. Auf der Innenseite des westlichen Südtraktes sind die Verputze besonders grossflächig erhalten. Diese wollte man

Abb. 110: Brienz/Brinzauls, Burganlage Belfort. Palas, Westinnenwand. Die grosse Verputzfläche kennzeichnet das dritte Geschoss.

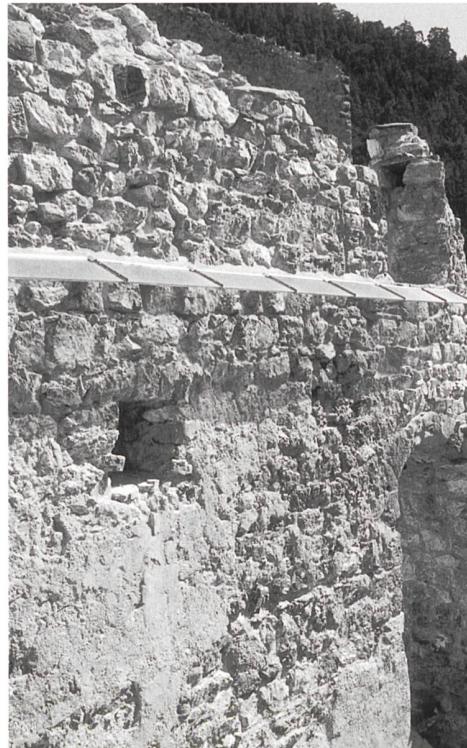
Abb. 111: Brienz/Brinzauls, Burganlage Belfort. Glasklebedach zum Schutz des Verputzes.

durch wasserabweisende Klebdächer mit Metallkonsolen und einer Abdeckung aus Holz, Metall oder Glas besonders schützen. Nach eingehenden Versuchen entschied man sich für die Glasabdeckungen, weil sie eindeutig als heutige Zutat verstanden werden und nur geringe Schattenlinien zeichnen (Abb. 111).

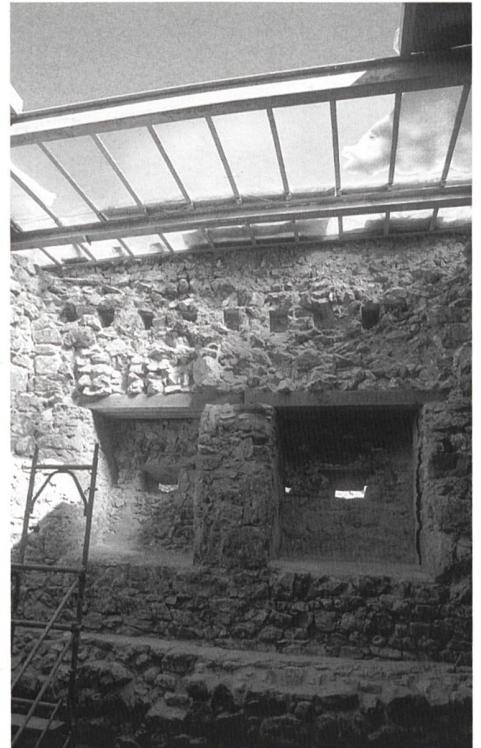
Abb. 112: Brienz/Brinzauls, Burganlage Belfort. Glasdach über der Nordinnenwand des Hauptturmes.

bauten Hauptturmes. Hier hatten sich hinter dem dreiseitigen Zinnenkranz Reste der mit Mörtel bedeckten Wehrplattform erhalten. Diesen seltenen Befund galt es, nach dem Abräumen des deckenden Mauerschuttes, zu schützen. Zu diesem Zweck wurde ein in der Mitte offenes Glasdach mit entsprechender Wasserableitung montiert, das auch Kontrollgänge im Bereich des exponierten Zinnenkranzes ermöglicht (Abb. 112).

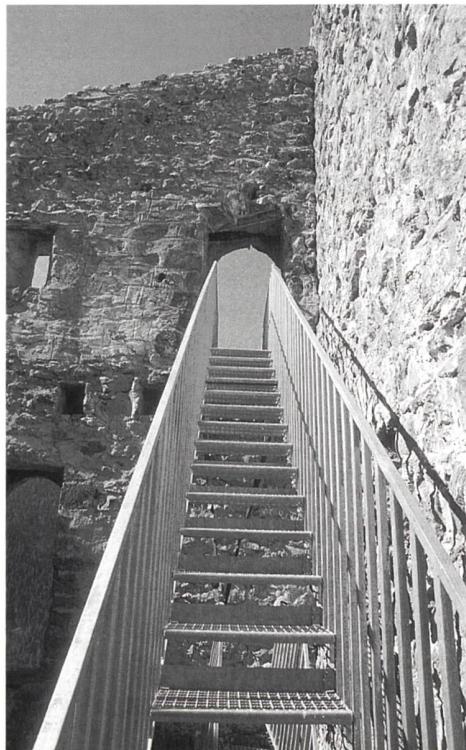
Abb. 113: Brienz/Brinzauls, Burganlage Belfort. Neuer Aufstieg im vierten Geschoss des Torturms.

zudem als ablesbar neue Zutat gestaltet sein, und sie sollte die Bausubstanz möglichst wenig verletzen und grundsätzlich reversibel sein. Der Ingenieur Peter Högl entwarf zu diesem Zweck eine verzinkte Stahltrappe mit Staketengeländern und Gitterstufen (Abb. 113). Die Treppe führt aus dem Erdgeschoss des Torturmes bis zur Südtüre im vierten Geschoss und von dort hinaus und über einen kleinen Balkon durch eine Laubentüre ins zweitoberste Geschoss des Hauptturmes auf eine ins Turminnere vorragende kleine Plattform (Abb. 114). Von hier aus kann für Kontrollgänge mit einer beweglichen Leiter die Teilabdeckung des obersten Wehrplattform-Geschosses erstiegen werden. Diese Erschliessung ermöglicht den Besuchenden, während des Auf- und Abstieges wichtige Bauteile aus der Nähe zu betrachten und

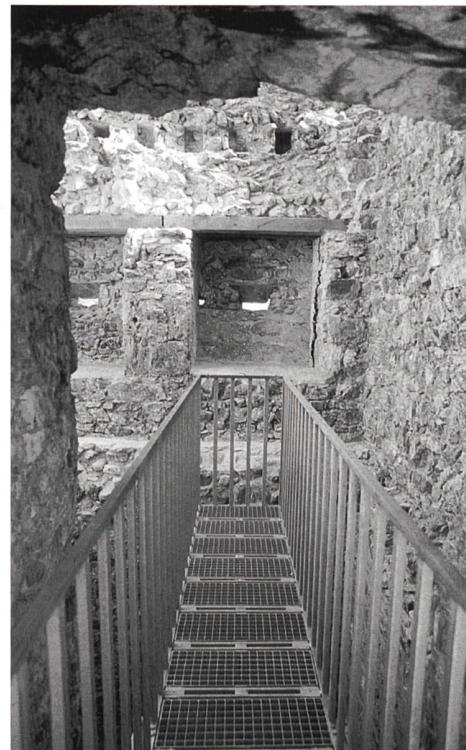
Abb. 114: Brienz/Brinzauls, Burganlage Belfort. Plattform im Eingangsgeschoss des Hauptturmes mit Blick auf Fenster der Nordinnennwand.

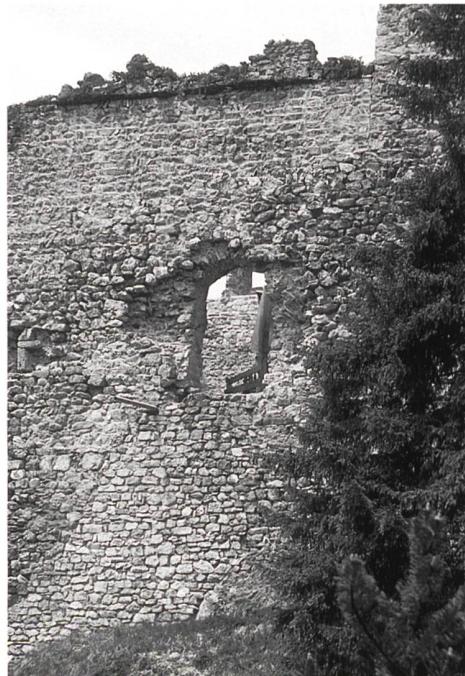
Offen bleibt bis heute die Frage nach der Lage des Hauptzuganges in die Burganlage. Das ursprüngliche Hauptportal an der Nordseite wurde schon wenige Jahre nach seiner Errichtung zugemauert und durch ein neues Portal in der Ostmauer ersetzt (Abb. 115). Zu diesem gelangte man im Mittelalter über eine Rampe, Treppe oder Brücke längs der Ostmauer. Die Zerstörung dieses Zugangs, wohl 1499, machte die Burg unzugänglich – wohl erst im 19. Jahrhundert brach man die Zumauerung des Nordportals teilweise wieder aus. Das Ausbruchsloch ist allerdings so klein, dass man den Kopf einziehen muss beim Durchschreiten der Öffnung. Die DPG lehnte das Vergrössern des modernen Ausbruchs ab,

Abb. 115: Brienz/Brinzauls, Burganlage Belfort. Der noch während der Neubau-zeit von der Nordfront verlegte Haupteingang in der Ostmauer. Blick gegen Westen.

weil dabei historisch wichtiges Mauerwerk zerstört worden wäre. Stattdessen empfahl sie, den wenig jüngeren Zugang über das Ostportal neu zu erschliessen, wobei auch hier eine Metallpaserelle notwendig wäre. Angesichts der beträchtlichen Kosten dieser Erschliessungsvariante ist der definitive Entscheid im Jahre 2006 noch nicht gefallen.
