Zeitschrift: Jahresberichte des Archäologischen Dienstes Graubünden und der

Artikel: Brienz/Brinzauls, Burganlage Belfort : die Ruinenkonservierung als

denkmalpflegerische Aufgabe

Autor: Rutishauser, Hans

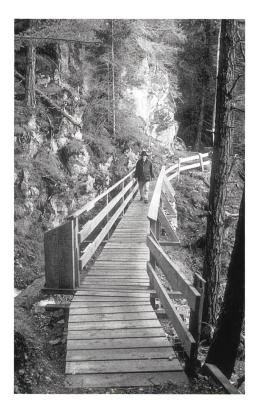
Abb. 109: Brienz/Brinzauls, Burganlage Belfort. Einer der Holzstege des neuen Wanderwegs. Brienz/Brinzauls, Burganlage Belfort.

Seit Jahren plante man in der Gemeinde Brienz/Brinzauls, die nur über einen von der Kantonsstrasse abzweigenden steilen Fussweg zugängliche Ruine besser zu erschliessen. 500 Jahre nach dem Burgenbruch wurde 1999 von Zivilschutzangehörigen der Gemeinde Risch ZG der alte Zugang wiederhergestellt. Der neue Wanderweg, der von Westen her gemächlich zur Burg ansteigt, folgt dem Trassee des mittelalterlichen Burgweges und überwindet zwei Bäche mit Holzstegen (Abb. 109). Mit der verbesserten Zugänglichkeit der Burganlage nahm die Zahl der Besucherinnen und Besucher beträchtlich zu. Die Gemeinde Brienz/Brinzauls, Eigentümerin der Burganlage, war sich der gestiegenen Gefährdung durch herabfallende Steine und der damit zusammenhängenden Haftungsfragen be-

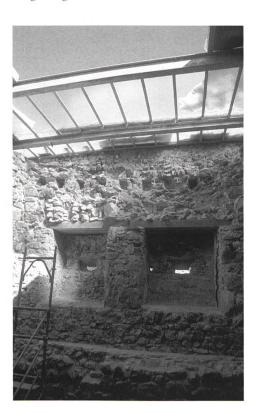
Abb. 112: Brienz/Brinzauls, Burganlage Belfort. Glasdach über der Nordinnenwand des Hauptturmes.

Eine aufwändige Sicherungskonstruktion bedurfte das oberste Geschoss des 1229 erbauten Hauptturmes. Hier hatten sich hinter dem dreiseitigen Zinnenkranz Reste der mit Mörtel bedeckten Wehrplattform erhalten. Diesen seltenen Befund galt es, nach dem Abräumen des deckenden Mauerschuttes, zu schützen. Zu diesem Zweck wurde ein in der Mitte offenes Glasdach mit entsprechender Wasserableitung montiert, das auch Kontrollgänge im Bereich des exponierten Zinnenkranzes ermöglicht (Abb. 112).

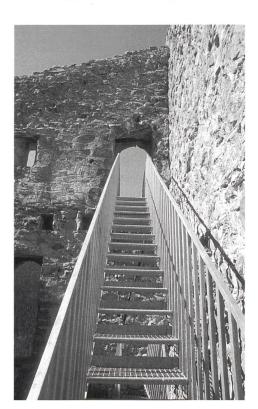
Abb. 113: Brienz/Brinzauls, Burganlage Belfort. Neuer Aufstieg im vierten Geschoss des Torturms.

zudem als ablesbar neue Zutat gestaltet sein, und sie sollte die Bausubstanz möglichst wenig verletzen und grundsätzlich reversibel sein. Der Ingenieur Peter Högl entwarf zu diesem Zweck eine verzinkte Stahltreppe mit Staketengeländern und Gitterstufen (Abb. 113). Die Treppe führt aus dem Erdgeschoss des Torturmes bis zur Südtüre im vierten Geschoss und von dort hinaus und über einen kleinen Balkon durch eine Laubentüre ins zweitoberste Geschoss des Hauptturmes auf eine ins Turmkleine vorragende Plattform (Abb. 114). Von hier aus kann für Kontrollgänge mit einer beweglichen Leiter die Teilabdeckung des obersten Wehrplattform-Geschosses erstiegen werden. Diese Erschliessung ermöglicht den Besuchenden, während des Auf- und Abstieges wichtige Bauteile aus der Nähe zu betrachten und

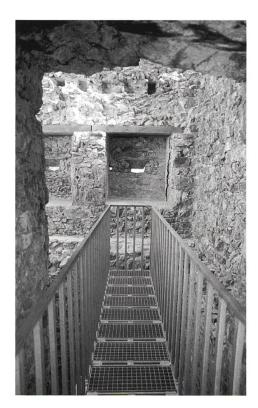
Abb. 114: Brienz/Brinzauls, Burganlage Belfort. Plattform im Eingangsgeschoss des Hauptturmes mit Blick auf Fenster der Nordinnenwand. Brienz/Brinzauls, Burganlage Belfort.

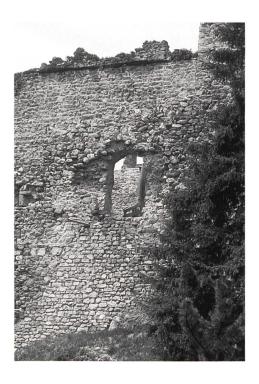
Abb. 115: Brienz/Brinzauls, Burganlage Belfort. Der noch während der Neubauzeit von der Nordfront verlegte Haupteingang in der Ostmauer. Blick gegen Westen.

Offen bleibt bis heute die Frage nach der Lage des Hauptzuganges in die Burganlage. Das ursprüngliche Hauptportal an der Nordseite wurde schon wenige Jahre nach seiner Errichtung zugemauert und durch ein neues Portal in der Ostmauer ersetzt (Abb. 115). Zu diesem gelangte man im Mittelalter über eine Rampe, Treppe oder Brücke längs der Ostmauer. Die Zerstörung dieses Zugangs, wohl 1499, machte die Burg unzugänglich - wohl erst im 19. Jahrhundert brach man die Zumauerung des Nordportals teilweise wieder aus. Das Ausbruchsloch ist allerdings so klein, dass man den Kopf einziehen muss beim Durchschreiten der Öffnung. Die DPG lehnte das Vergrössern des modernen Ausbruchs ab,

weil dabei historisch wichtiges Mauerwerk zerstört worden wäre. Stattdessen empfahl sie, den wenig jüngeren Zugang über das Ostportal neu zu erschliessen, wobei auch hier eine Metallpaserelle notwendig wäre. Angesichts der beträchtlichen Kosten dieser Erschliessungsvariante ist der definitive Entscheid im Jahre 2006 noch nicht gefallen.
