Artikel: Un monumento alla vita contadina : il restauro esemplare di Casa Tomé nel Borgo di Poschiavo
Autor: Cereghetti, Albina / Lardi, Gustavo / Rampa, Ivano
DOI: <https://doi.org/10.5169/seals-821207>

Un monumento alla vita contadina – il restauro esemplare di Casa Tomé nel Borgo di Poschiavo

Albina Cereghetti,
Gustavo Lardi,
Ivano Rampa

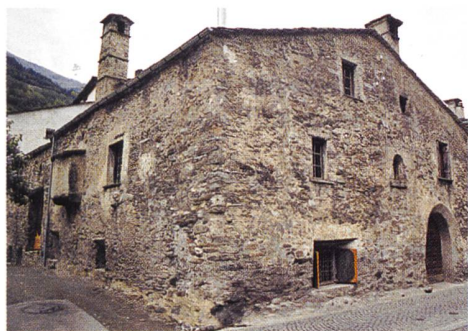
Fig. 116: Poschiavo, Borgo, Casa Tomé.
Situazione dopo il restauro. Vista verso sud-est.

La Casa Tomé (fig. 116, fig. 117) è uno degli ultimi esempi di costruzione rurale poschiavina perfettamente conservato. Abitata fino al 1992, dal 1993 si trova sotto la protezione del Cantone. Questo tipo di edificio definiva il paesaggio fino alla prima metà del XIX secolo. Oggi la casa è un'eccezione nell'immagine urbanistica ed architettonica del Borgo di Poschiavo, visto che nell'Ottocento, tutto il Borgo ha perso il suo carattere contadino.

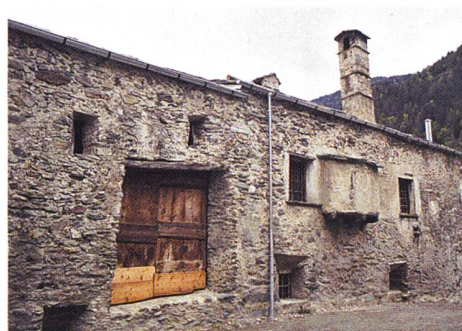
Fig. 117: Poschiavo, Borgo, Casa Tomé.
Vista facciata nord. Situazione dopo il restauro.

La facciata con le sue piccole aperture a volta tonda ed il portone tardogotico rappresenta nel suo attuale stato di conservazione una rarità grigionese ed addirittura svizzera.

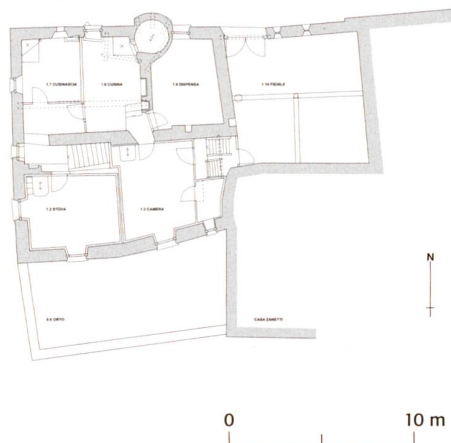
Fig. 118: Poschiavo, Borgo,
Casa Tomé. Piano terreno e
primo piano. Scala 1:400.

Piano terreno

Primo piano

La casa ha un'unica entrata per accedere sia alla stalla, sia al fienile come pure ai locali abitativi (fig. 118). Questo tipo di struttura ha origini, secondo gli studi di Christoph Simonett, proprio in Val Poschiavo¹⁵⁰. Precorritrice del tipo di abitazione engadinese con doppia entrata per il fienile e per la stalla, è anche il prototipo di alcuni palazzi del XVII e XVIII secolo presenti nel Borgo di Poschiavo.

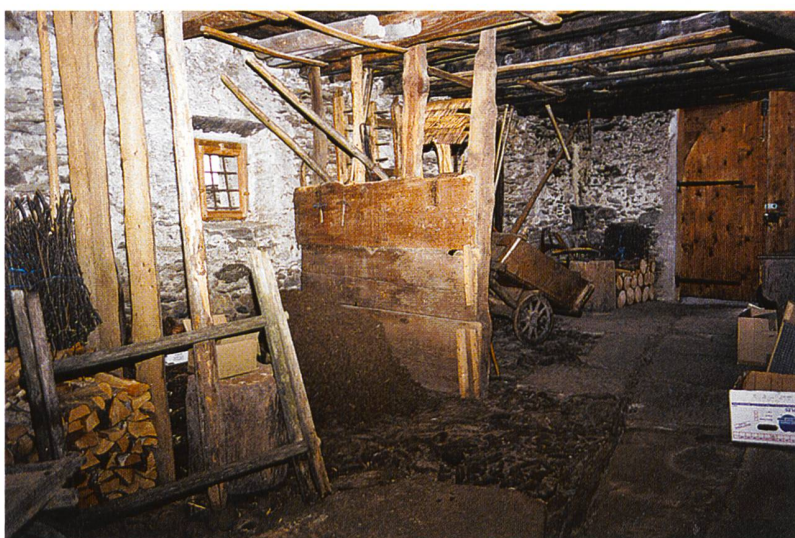
Fig. 120: Poschiavo, Borgo, Casa Tomé. La curt.

Il mantenimento dell'esistente non si è limitato solamente alla conservazione della materia, ma è andato oltre, cercando di salvaguardare anche le tracce del tempo come i segni di usura, le patine, gli odori di certi locali (fig. 120 fino fig. 124). Tracce e testimonianze originali della vita quotidiana passata. Per questa ragione si è conservato il nerofumo nelle cucine, l'ambiente tipico nella stalla e nelle cantine.
