Artikel: Un monumento alla vita contadina : il restauro esemplare di Casa Tomé nel Borgo di Poschiavo
Autor: Cereghetti, Albina / Lardi, Gustavo / Rampa, Ivano
DOI: <https://doi.org/10.5169/seals-821207>

Un monumento alla vita contadina – il restauro esemplare di Casa Tomé nel Borgo di Poschiavo

Albina Cereghetti,
Gustavo Lardi,
Ivano Rampa

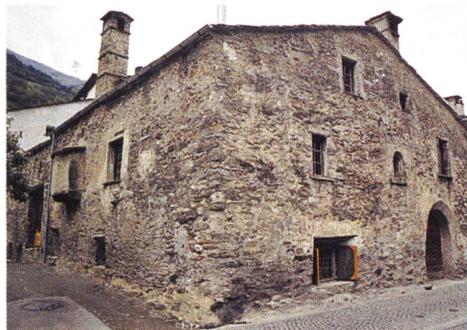
Fig. 116: Poschiavo, Borgo, Casa Tomé.
Situazione dopo il restauro. Vista verso sud-est.

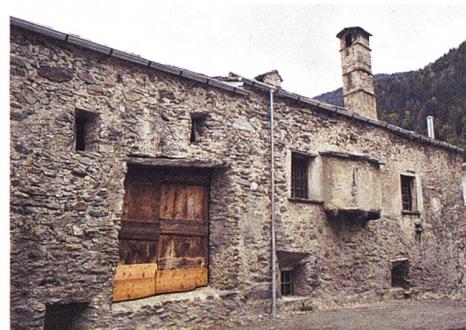
Fig. 117: Poschiavo, Borgo, Casa Tomé.
Vista facciata nord. Situazione dopo il restauro.

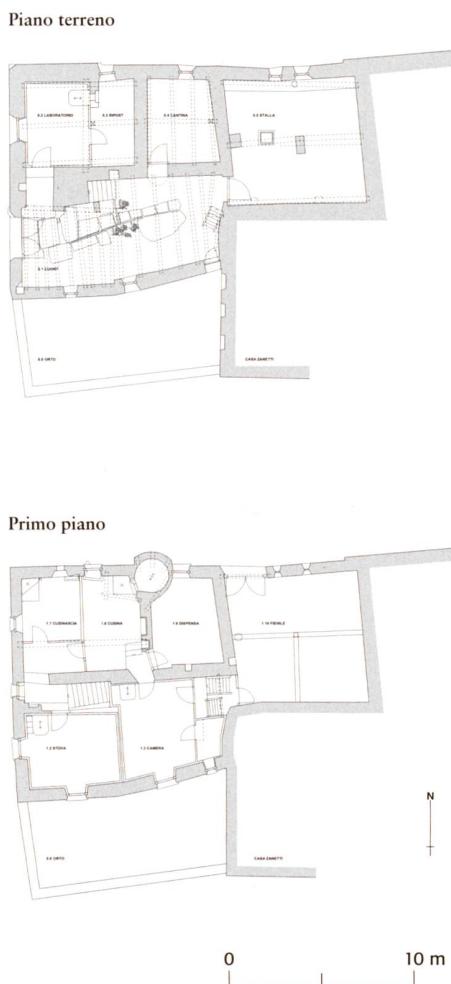
La casa ha un'unica entrata per accedere sia alla stalla, sia al fienile come pure ai locali abitativi (fig. 118). Questo tipo di struttura ha origini, secondo gli studi di Christoph Simonett, proprio in Val Poschiavo¹⁵⁰. Precorritrice del tipo di abitazione engadinese con doppia entrata per il fienile e per la stalla, è anche il prototipo di alcuni palazzi del XVII e XVIII secolo presenti nel Borgo di Poschiavo.

Fig. 118: Poschiavo, Borgo, Casa Tomé. Piano terreno e primo piano. Scala 1:400.

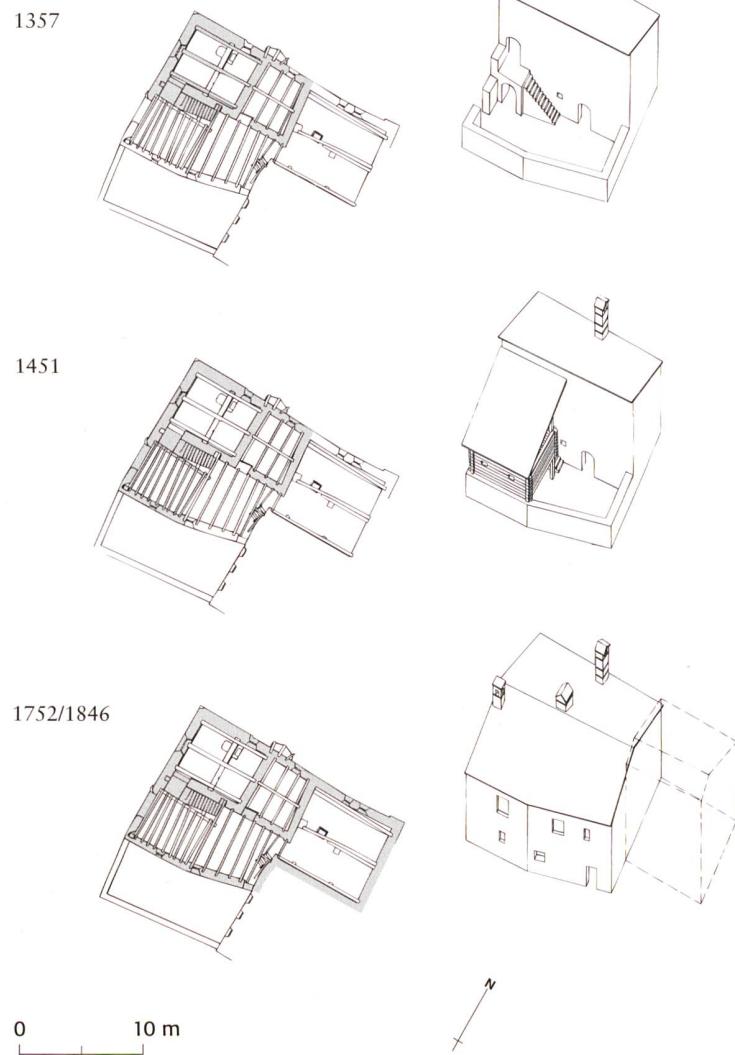
Il nucleo originario di Casa Tomé – un edificio a torre – risale al 1357 (fig. 119). Sopra il cortile, dapprima aperto, sono state aggiunte nel 1450 due stanze; a questo periodo risalgono pure il caratteristico portale e il tetto a due falde. Nel 1750 sono stati aggiunti il fienile e la stalla. All'interno ci sono parecchi elementi interessanti come ad esempio le due stüe con la stufa murata, la cucina col focolare e la cappa del camino, il forno per il pane, la scalinata in sasso, gli intonaci, i soffitti e l'arredamento interno.

Fig. 119: Poschiavo, Borgo,
Casa Tomé. Il suo sviluppo a
tappe. Scala 1:600.

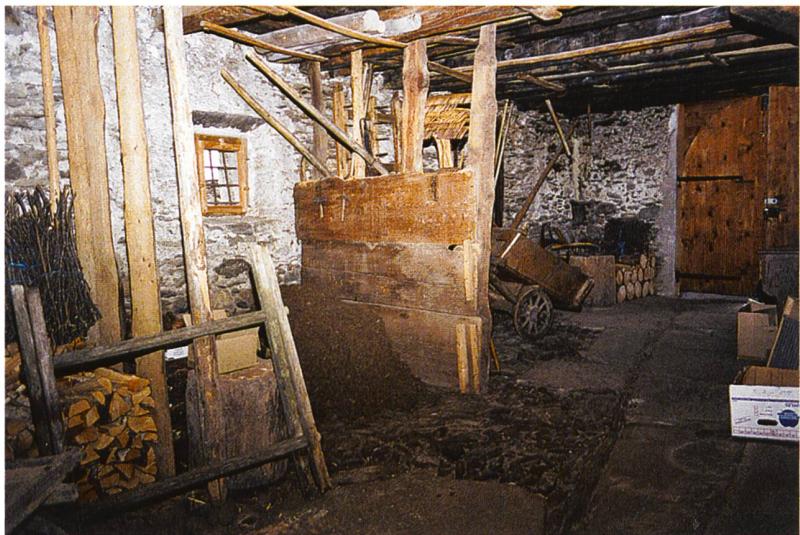
Fig. 120: Poschiavo, Borgo, Casa Tomé. La curt.

Il mantenimento dell'esistente non si è limitato solamente alla conservazione della materia, ma è andato oltre, cercando di salvaguardare anche le tracce del tempo come i segni di usura, le patine, gli odori di certi locali (fig. 120 fino fig. 124). Tracce e testimonianze originali della vita quotidiana passata. Per questa ragione si è conservato il nerofumo nelle cucine, l'ambiente tipico nella stalla e nelle cantine.
