Zeitschrift: Jahresberichte des Archäologischen Dienstes Graubünden und der Denkmalpflege Graubünden

Rubrik: Abgeschlossene Restaurierungen

Abgeschlossene Restaurierungen

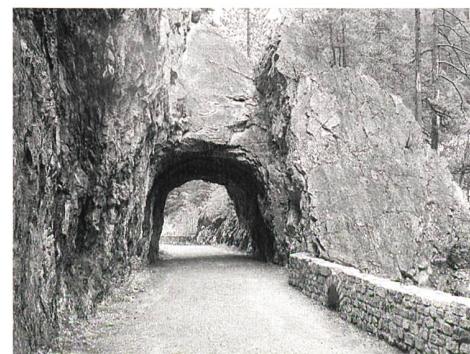
Abb. 138: Davos, Filisur, Wiesen, Alte Zügenstrasse. Neuer Brüstungsmauertyp, nach dem fehlende oder nicht mehr zu sanierende Brüstungsmauern seit dem Jahr 2000 ersetzt werden. Aufnahme 2006.

Um den Zerfall der Stütz- und Brüstungsmauern aufzuhalten, entfernte man Pflanzen im Mauerbereich, erneuerte defekte Fugen, ersetzte nicht mehr vorhandene oder zerfallene Steine und ergänzte fehlende Mauerkrone. Irreparabile Stützmauern wurden durch neue, armierte Betonmauern mit einer Vormauerung aus natürlichen eckigen kristallinen Bruchsteinen ersetzt. Die Betonmauern übernehmen die Stützfunktion für die Strasse, während die Vormauerung den Bezug zur historischen Bausubstanz herstellt. Die Fugenausbildung erfolgte mit einem Kalk-Zement-Mörtel, der farblich mit den Steinen harmoniert und doch eine gewisse Festigkeit hat. Zu ersetzende Brüstungsmauern wurden aus den oben genannten Materialien nach den ursprünglichen Abmessungen aufgemauert (Abb. 137 und 138). Unterspülte oder wegerodierte Mauerfüsse wurden nicht – wie heutzutage üblich – durch neue Betonvolumina, sondern durch

große Steine aus der Umgebung, in Mörtel oder Beton versetzt, unterfangen. Das lose Mauerwerk der beiden Bogenbrücken ist neu ausgefugt und der durch Frosteinwirkung schadhafte Verputz partiell ersetzt worden. Der Zustand der Galerie ist leider derart schlecht, dass man sie nur notdürftig reparierte und eine umfassende Sanierung bzw. einen Neubau auf einen späteren Zeitpunkt verschob. In der letzten Bauetappe im Jahre 2006 wurde eine Hangsicherung aus Holzbohlen, die im Jahre 1998 als Sofortmassnahme für eine abgegangene Stützmauer angebracht wurde, durch eine neue Stützmauer ersetzt.

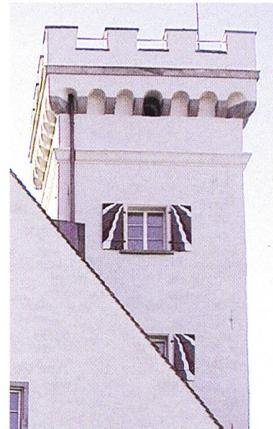
Abb. 142: Malans, Haus «zum grünen Turm» Nr. 74. Turm an der Westfront mit historischem Zinnenauf-satz. Nachzustand.

Zusammen mit dem Dachausbau wurden alle Fassaden des Turms und des Hauses mit grossem Aufwand konserviert und restauriert. Drei Verputzschichten lagen übereinander und hatten sich trotz Pickelhieben als Haftpunkte grossflächig voneinander getrennt: Unter dem jüngsten Verputz, der von der Renovation im Jahre 1908 stammt, als in den Wohngeschossen alle Fensteröffnungen vergrössert und mit Gewänden aus Sandstein eingefasst worden waren, lag eine mit Malereien geschmückte Schicht von 1792 und eine solche mit Nagelrissdekorationen um die Fenster von 1685. Welcher der drei (abgesehen von der Sockelzone) leidlich erhaltenen Fassadenverputze sollte gezeigt werden? Angesichts seines guten Erhaltungszustandes mochte man den spätbarocken Verputz nicht zugunsten seines hochbarocken Vorgängers opfern. Die Rekonstruktion einer der älteren Verputzdekorationen auf den bestehenden Schichten wäre falsch gewesen, rechnen diese doch mit kleineren Fenstern – und eine Verkleinerung derselben wäre unverhältnismässig gewesen.

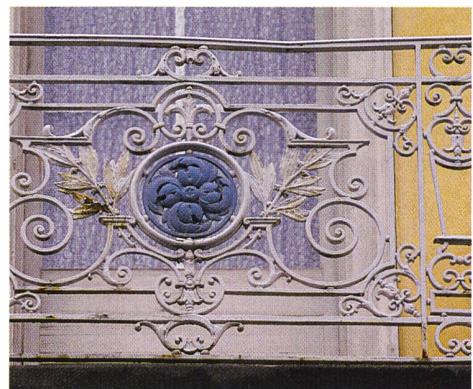
Abb. 158: Sils i. E./Segl, Hotel «Edelweiss» Nr. 53.
Restauriertes Balkongeländer.

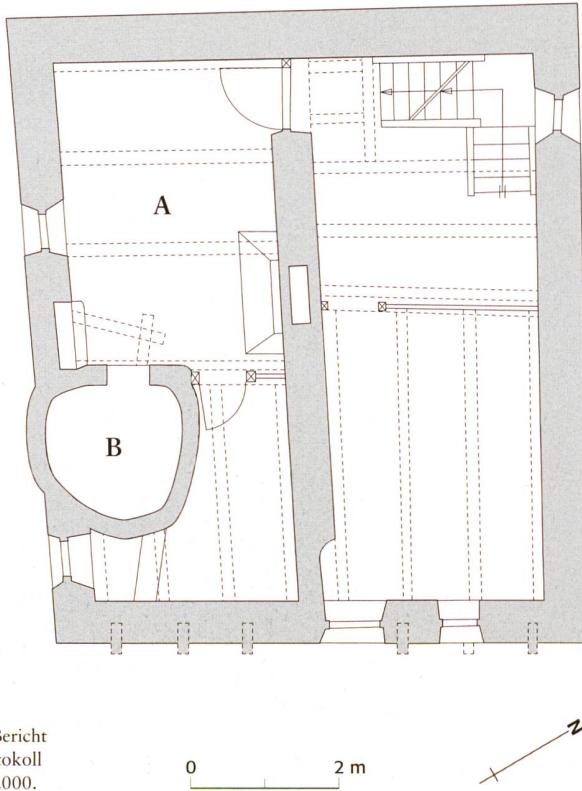
Abb. 159: Soazza, Ca' Paret
Nr. 114. Erstes Ober-
geschoss, Grundriss.
A Räucherkammer;
B Backofen.
Mst. 1:100.
