Zeitschrift: Jahresberichte des Archäologischen Dienstes Graubünden und der

Rubrik: Abgeschlossene Restaurierungen

Ardez, Haus Vonzun/Strimer Nr. 67/67-A Innenrestaurierung

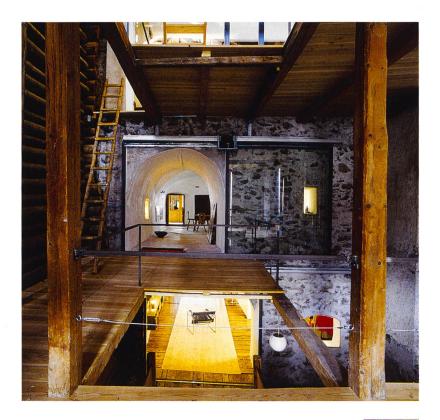
Abb. 130: Ardez, Haus Vonzun/Strimer Nr. 67/67-A.
Blick aus der Scheune
Richtung Wohntrakt. Nachzustand.

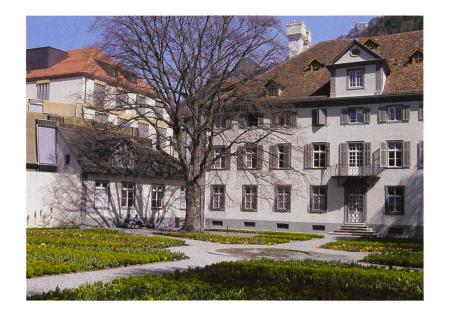
Abb. 131: Chur, Fontanapark. Blick auf die Gartenfront des «Alten Gebäus». Aufnahme Frühjahr 2007.

Anlässlich eines im Herbst 2003 durch das Gartenbauamt organisierten Kolloquiums wurden unter Beteiligung namhafter Fachleute der Gartendenkmalpflege, Denkmalpflege und der Architektur gestalterische und gartendenkmalpflegerische Grundsatzfragen bezüglich des Fontanaparks diskutiert. Ziel war es, den neben dem Stadtgarten einzigen bedeutenden innerstädtisch-öffentlichen Grünraum Churs in einen Aufenthaltsbereich mit hoher Qualität umzugestalten (Abb. 131, Abb. 132). Es ging

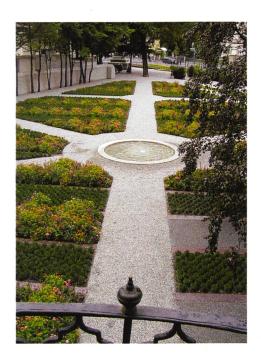
Abb. 132: Chur, Fontanapark. Blick vom Balkon des «Alten Gebäus» auf den neu gestalteten Barockgarten. Aufnahme Frühjahr 2007.

mit Beetflächen, Wegstern, Längsachse und Querachse, Wasserbecken sowie beide runden Plätze wurden wiederhergestellt. Die Raute ist von einer bekiesten Wegfläche umgeben, wodurch Formgebung und Bepflanzung betont werden. In breiten Streifen gepflanzt, wechseln sich in den Beetflächen geschnittener Buchsbaum und Wechselflor ab. Das Fontanadenkmal sowie Eiben und Spitzahorn bleiben im chaussierten Platz als Solitäre erhalten. Bänke im Schatten laden zum Verweilen ein. Die fünf rechteckigen Beete auf der Seite der Grabenstrasse nehmen thematisch die ehemaligen Gärten des Stadtgrabens auf. Pflanzstreifen in den Beeten werden unter den Themen barocke Stauden, Rosen, Kräuter und Pflanzen des Monats gestaltet. Im fünften Beet wird der bestehende Mammutbaum (Sequoiadendron) integriert.

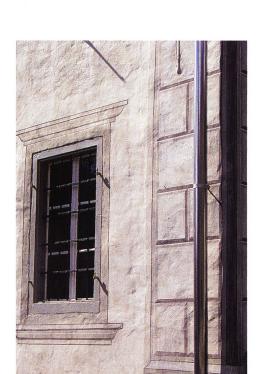
Abb. 140: Grüsch, «Grosshus»/«Hohes Haus» Nr. 414. Rekonstruktion der Fassung von 1622.

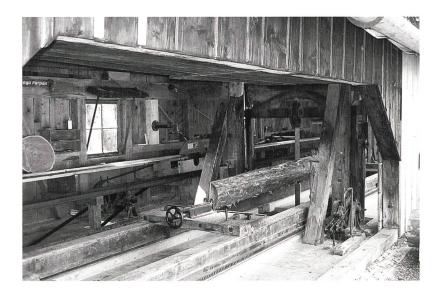
Abb. 145: Parpan, «Alti

Saga» Nr. 1. Blick ins Innere

zelne Dachsparren und -sparrenköpfe waren morsch, etliche Eternitplatten des Daches teils zerbrochen oder abgeblättert. Abgesehen von diesen teils gravierenden Schäden befand sich die Säge aber in einem recht guten Zustand. Die Maschine war noch komplett vorhanden und nur an einer Speiche des linken Schwungrades durch den Druck der einstürzenden Mauer beschädigt worden. Die Turbine hatte einzelne Frostrisse, die Druckleitung war an mehreren Stellen unterbrochen und nicht mehr zu reparieren. Grundsätzlich liess sich die Mechanik aber noch bewegen.

tutionen aus der ganzen Schweiz konnten die für die Restaurierung notwendigen Gelder von Fr. 89 000.- beschafft werden. Die Arbeiten selbst wurden unter der Baubegleitung der DPG von den Vereinsmitgliedern in Fronarbeit verrichtet. Nach drei Jahren schliesslich konnte im Juni 2006 die «Alti Saga» in einem feierlichen Festakt eingeweiht werden. Parpan besitzt nun eine originalgetreu restaurierte Säge (Abb. 145). Der einzige Kompromiss ist der elektrische Antrieb.

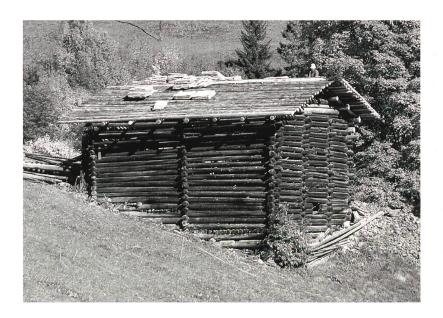
Abb. 146: Peist, Barge Nr. 57. Erneuerungsarbeiten am Schindeldach. Blick gegen Nordosten.

Für die Besitzerfamilie stand ausser Diskussion, dass sie das in Sichtweite des Dorfes gelegene Gebäude auch ohne konkrete Nutzungsabsicht erhalten wollte. Das Dach der Barge wies allerdings grosse Schäden auf, so dass es nicht mehr mit normalen Unterhaltsarbeiten instand gehalten werden konnte und zusammen mit einzelnen Konstruktionshölzern, die durch Wassereintrag gelitten hatten, komplett ersetzt werden musste. Akkurat nach dem bestehenden Vorbild spaltete Posthalter Jann Michael unter kundiger Anweisung von Heinrich Spitz, Langwies, einen ganzen Winter lang unzählige Dachschindeln und die Rundholzlatten der Unterkonstruktion in Handarbeit. Im Oktober 2005 wurde eingedeckt (Abb. 146): Über den Hälblingen wurden in Dreifachdeckung die Schindeln fixiert und zum Schluss das ganze Dach mit Steinen und Rundholzlatten beschwert.

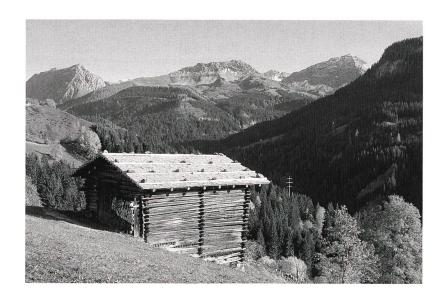
Abb. 147: Peist, Barge Nr. 57. Blick gegen Südosten. Nachzustand.

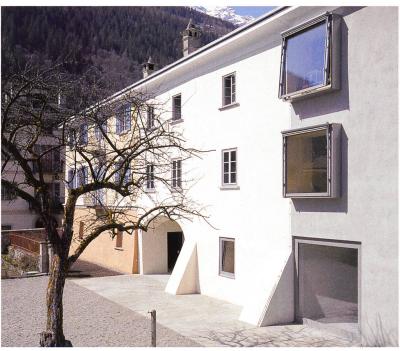
Fig. 149: Poschiavo, Borgo, Palazzo Landolfi no. 153. Particolare della scala interna al piano terreno. Situazione dopo il restauro.

Del signorile interno del palazzo Landolfi va menzionato l'ingresso con il soffitto a volta, l'atrio e le scale (fig. 149), come pure i locali abitativi al primo piano. Di particolare valore architettonico è da citare la saletta voltata, decorata da pregiati affreschi

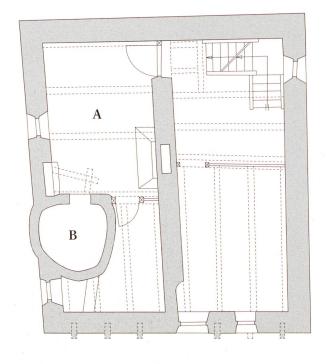
Abb. 159: Soazza, Ca' Paret Nr. 114. Erstes Obergeschoss, Grundriss. A Räucherkammer; B Backofen. Mst. 1:100.

Die subventionsberechtigen Massnahmen umfassten die Erneuerung der Steinplattendächer und die Sanierung der Bruchsteinmauern (Unterfangungen und Verputzergänzungen innen und aussen). Nach Möglichkeit wurden alle gesunden Holzteile wie Balkenlagen, Dachstuhl und Fensterstöcke erhalten. Auf eine Rekonstruktion der fehlenden zweigeschossigen Laube an der Südostfassade wurde verzichtet.

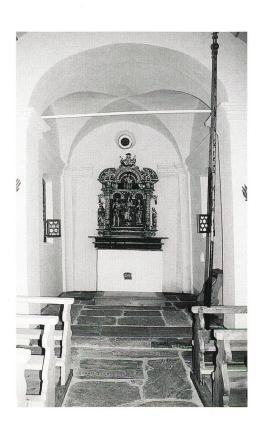
Abb. 167: Vals, Soladüra, Kapelle St. Johannes Baptist. Blick in den Chor. Nachzustand.

Die jüngst erfolgte Gesamtrestaurierung der Kapelle sollte nicht nur bestehende Bauschäden beheben, sondern auch die unsachgemässen Eingriffe der letzten Renovation von 1960 wieder rückgängig machen. Damals waren der Altaraufsatz mit allen Figuren sowie beide Leuchterengel vollständig neu bemalt und vergoldet worden ein vor 45 Jahren vor allem bei kleineren, mobilen Ausstattungsstücken leider übliches Vorgehen. Im vorliegenden Fall war der Qualitätsunterschied zwischen der barocken Bildhauerkunst und dem neuen «Kirchenmaleranstrich» so auffallend, dass man sich entschloss, von der Neufassung nur die Vergoldung beizubehalten. Die Farbfassungen wurden anhand barocker Beispiele rekonstruiert. Die flache Holzfelderdecke, die seit 1960 an Stelle der alten Holztonnenwölbung das Schiff überdeckte, wurde durch eine dem Originalzustand entsprechende elegante, halbrunde Tonnen-

Der bestehende Valser-Quarzit-Plattenboden wurde in Kalkmörtel neu verlegt, wobei man im Wandanschluss-Bereich einen faustbreiten Lüftungsschlitz ausfräste. Eine aussen erstellte Sickerleitung unterstützt die Entfeuchtungsmassnahmen. Die statische Sicherung mit querlaufenden Zugbändern wurde ergänzt, die störenden Ankerplatten nahe der Schiffswestwand unter Verputz gelegt. Zudem liess man drei einfach gerahmte, durch Feuchtigkeit und Pilzbefall beschädigte barocke Kupferstiche, darunter eine grossformatige Darstellung des Heiligen Ignatius von Loyola (gestochen 1686 von Isaac Fisches nach einem Gemälde des Augburgers Johann Georg Wolfgang) reinigen und restaurieren; sie zieren heute wieder die Schiffswände.
