**Zeitschrift:** Jahresberichte des Archäologischen Dienstes Graubünden und der Denkmalpflege Graubünden  
**Herausgeber:** Archäologischer Dienst Graubünden; Denkmalpflege Graubünden  
**Band:** - (2006)  
**Rubrik:** Abgeschlossene Restaurierungen

## Abgeschlossene Restaurierungen

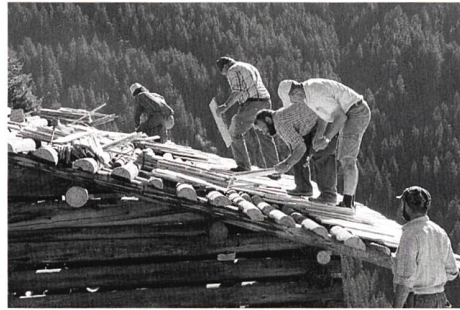
Abb. 127: Peist, Barge Nr. 57. Neuverschindelung des Daches.

Für die Besitzerfamilie stand ausser Diskussion, dass sie das in Sichtweite des Dorfes gelegene Gebäude auch ohne konkrete Nutzungsabsicht erhalten wollte. Das Dach der Barge wies allerdings grosse Schäden auf, so dass es nicht mehr mit normalen Unterhaltsarbeiten instand gehalten werden konnte und zusammen mit einzelnen Konstruktionshölzern, die durch Wassereintrag gelitten hatten, komplett ersetzt werden musste. Akkurat nach dem bestehenden Vorbild spaltete Posthalter Jann Michael unter kundiger Anweisung von Heinrich Spitz, Langwies, einen ganzen Winter lang unzählige Dachschindeln und die Rundholzplatten der Unterkonstruktion in Handarbeit. Im Oktober 2005 wurde eingedeckt (Abb. 146): Über den Hälblingen wurden in Dreifachdeckung die Schindeln fixiert und zum Schluss das ganze Dach mit Steinen und Rundholzplatten beschwert.

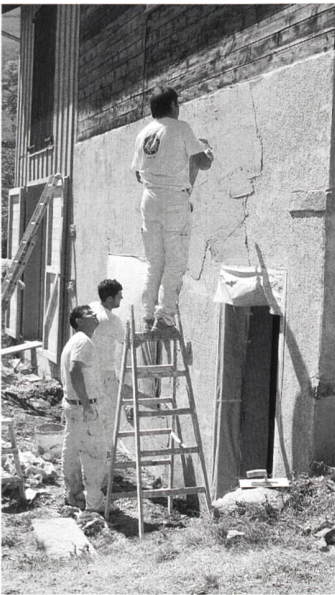
Abb. 126: Morissen. Restaurierungsarbeiten an der Alten Mühle Nr. 97.

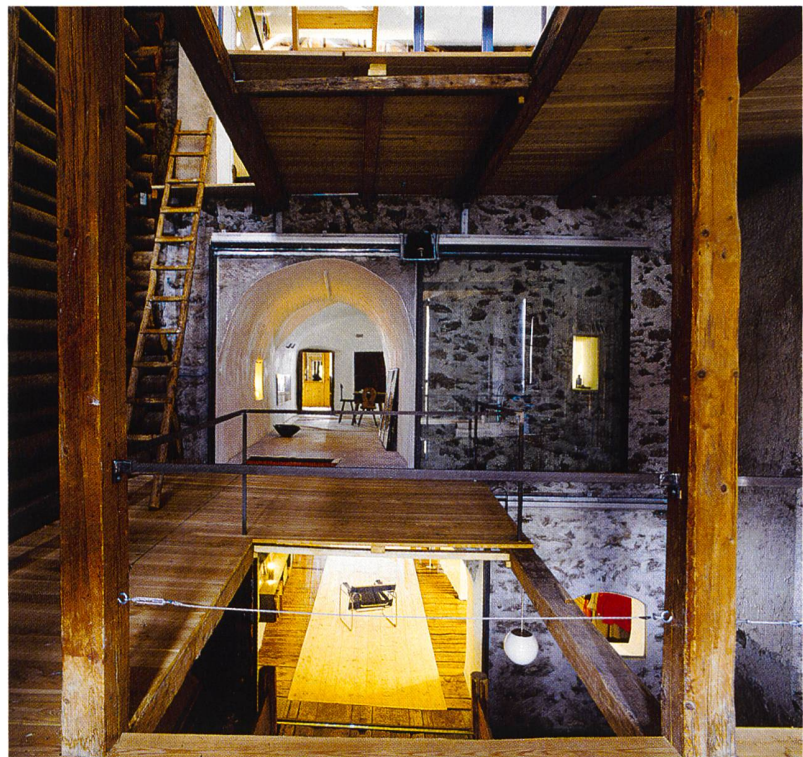
Abb. 130: Ardez, Haus Vonzun/Strimer Nr. 67/67-A. Blick aus der Scheune Richtung Wohntrakt. Nachzustand.

Die ursprünglich mit Brettern verschlossenen Übergänge zum Heustall sind auch in den oberen Geschossen mit einem gläsernen Schiebetor ausgestattet, das sich vollständig öffnen lässt. Durch eine Klappe in der Ostwand wird ein Blick auf die Burgruine Steinsberg gewährt, zudem beginnt hier auch die Vertikale zu wirken. Beeindruckend ist das schmale und hohe Stallvolumen mit seinen zu unterschiedlichen Zeiten entstandenen, übereinander gestapelten Böden und Bühnen und den Schwindel erregenden, filigranen Absturzsicherungen. Ganz zu oberst am First, wo der obere Stall den unteren ein wenig überragt, ist ein weiterer, über eine Leiter erschlossener Boden hinzugekommen. Beim Öffnen der Klappe in dieser einzigen «Südfassade» des oberen Hausteils präsentiert sich einem ein phänomenales Bergpanorama.

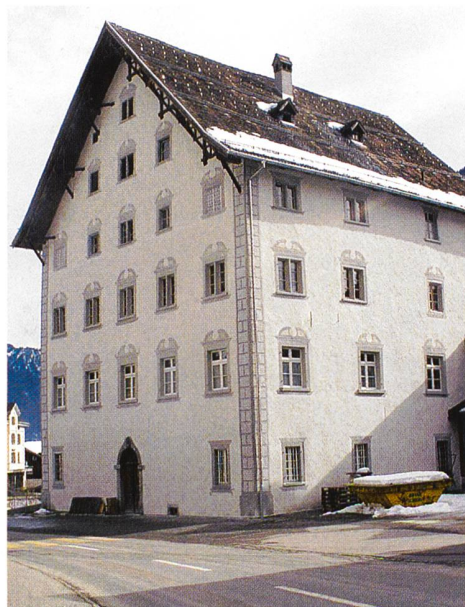
Abb. 139: Grüsch, «Grosshus»/«Hohes Haus» Nr. 414. Blick gegen Südosten. Nachzustand.

Die jüngste Restaurierung des Gebäudes, die zur Hauptsache die Instandsetzung der schadhafte Fassaden, aber auch einige flankierende Massnahmen im Innern umfasste, war aufgrund folgender Problemlage notwendig geworden: Im Keller waren Böden und Wände sehr feucht und wiesen hohe Salzkonzentrationen auf. Direkt auf der Erde stehende Holzgestelle boten in ihrem durchnässten Zustand eine ideale Brutstätte für den gefürchteten Hausschwamm. In problematischem Zustand befand sich auch die Sockelzone der Fassade. Durch Meteorwasser wie auch durch die aufsteigende Feuchtigkeit aus dem anstossenden Erdreich fiel eine hohe Belastung von gelösten Salzen an. Der dichte zementhaltige Mörtel, der bei früheren Ausbesserungsarbeiten zur Behebung der Verputzschäden verwendet worden war, hatte den Schadensbereich zudem nach oben verschoben. Grössere Schadstellen waren auch in höher gelegenen Bereichen der Fassaden zu verzeichnen: Die wohl gegen Ende des 19. Jahrhunderts angebrachte, mit einem gelblichen Anstrich versehene feinsandige Kalkschlämme<sup>156</sup> hatte ihre Bindungskraft verloren und sandete aus. Der darunter liegende Naturverputz, auf dem noch eine ältere Dekorationsmalerei haftete, erwies sich als wesentlich gesünder.

Im Innern wurde der stark versalzene, schadhafte Verputz im Mittelkorridor des Erdgeschosses saniert. Zur Entfeuchtung des Mauerwerks liess man entlang der Wände einen 5 cm breiten Schlitz ausfräsen, den man mit einem Lochblechstreifen verdeckte. So kann der Boden nun direkt ausdunsten, ohne dass dadurch die Wand belastet würde. Die in Stuck gefertigten Details wurden freigelegt, mit Stuckmörtel ausgeflickt und mit Kreideleimfarbe gestrichen, die Maserierung der Türen teils retu-

schert, teils neu mit Ölfarbe gemalt. Aus dem Keller wurde das nicht mehr benötigte alte Holz entfernt. Mit dem richtigen Lüftungsverhalten sollte die Feuchtigkeit noch mehr reduziert werden können.

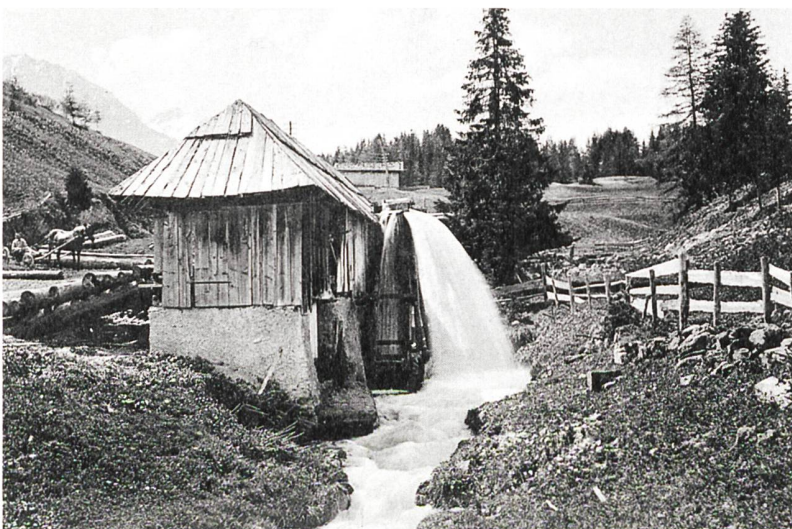
Abb. 144: Parpan, «Alti Saga»  
Nr. 1. Historische Postkarte  
mit einer Aufnahme  
von Christian Meisser  
(1863–1929).

Bis zum Jahre 1969 stand diese «neue» Säge in Betrieb, danach verstummte sie und blieb einem schleichenden Zerfall preisgegeben. Eine Bestandesaufnahme im Sommer 2003 ergab besonders für die aus Bruchsteinen gefügten Mauern des Unterbaus einen schlechten Befund: Strassenseitig war das Mauerwerk um ca. 30 cm eingedrückt, einzelne Steine waren herausgefallen. Beim linken Schwungrad vermochte Regenwasser durch die Mauer einzudringen und die Fugen sowie einzelne Steine herauszuspülen. Bei länger anhaltendem starkem Regen floss der Stätzerbach sogar durch den Keller der Säge hindurch. Auch das Holzwerk hatte gelitten: Strassenseitig war die Balkenlage im Bereich der Mauerkrone in ihrer ganzen Länge verfault. Ein-

zelle Dachsparren und -sparrenköpfe waren morsch, etliche Eternitplatten des Daches teils zerbrochen oder abgeblättert. Abgesehen von diesen teils gravierenden Schäden befand sich die Säge aber in einem recht guten Zustand. Die Maschine war noch komplett vorhanden und nur an einer Speiche des linken Schwungrades durch den Druck der einstürzenden Mauer beschädigt worden. Die Turbine hatte einzelne Frostrisse, die Druckleitung war an mehreren Stellen unterbrochen und nicht mehr zu reparieren. Grundsätzlich liess sich die Mechanik aber noch bewegen.

Die Untersuchung machte die Dringlichkeit von Konservierungsmassnahmen deutlich, sollte die Säge vor dem Untergang gerettet werden. Der Umstand, dass es sich hier um die letzte noch erhaltene Einfachgattersäge im Churwaldnertal handelte, motivierte zur Restaurierung, zumal eine solche mit vertretbarem Aufwand realisierbar schien. Nachdem man den effektiven Kostenaufwand eingehend abgeklärt und Expertisen von einschlägig erfahrenen Fachleuten eingeholt hatte, wurde mit den Arbeiten begonnen. Zur Sicherung des Gebäudes sollten in einer ersten Etappe die Fundamente und die Mauer repariert sowie die Balkenlage und die Schwelle ersetzt werden. In einem zweiten Schritt wollte man das Dach erneuern und – wenn die Finanzlage dies ermöglichte – auch die Aussenschalung und die Mechanik ausbessern.

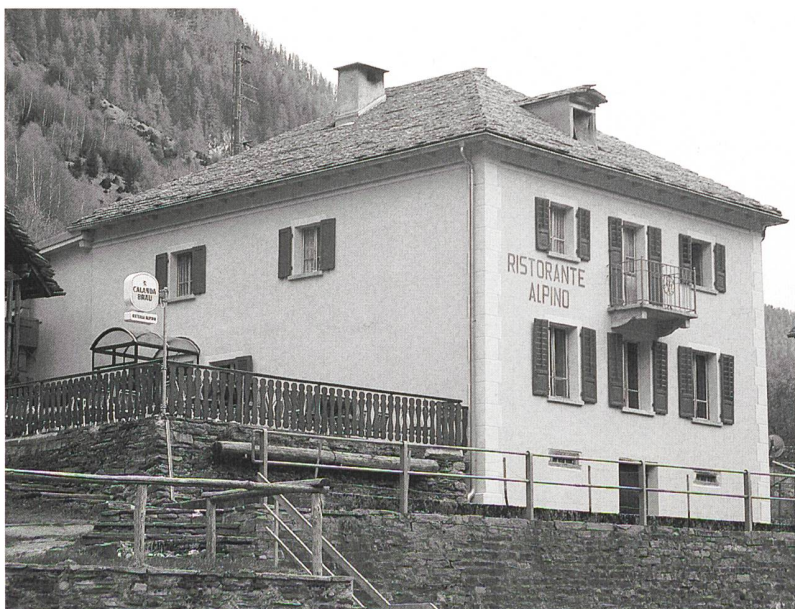
Fig. 154: Rossa, ristorante «Alpino» no. 57. Vista da nord-ovest. Situazione dopo il restauro.

La costruzione in muratura intonacata è strutturata su tre piani con facciata simmetrica e tetto a padiglione ricoperto in piode (fig. 154). Nel seminterrato si trovano le cantine, al pianterreno il ristorante con la cucina e due piccole sale e, al primo piano, le camere per gli ospiti.

controllo della carpenteria esistente con la relativa sostituzione delle parti lignee danneggiate. La caratteristica *gronda romana* in legno è stata mantenuta. La nuova copertura in piode è stata eseguita cercando di riutilizzare il più possibile il materiale di recupero. Gli abbaini sono stati sostituiti. Tutti i lavori di lattoniere e di copertura dell'annesso, sono stati eseguiti in lamiera di zinco-titanio.

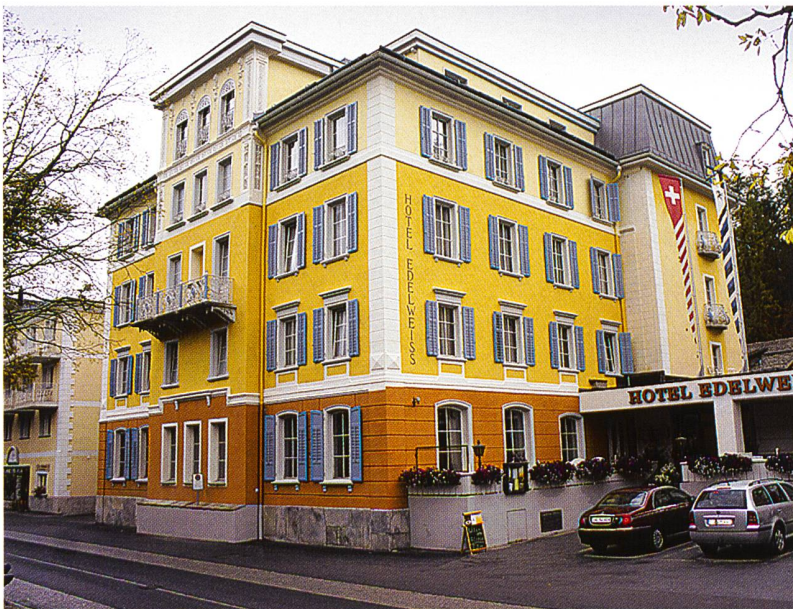
Abb. 156: Sils i. E./Segl, Hotel «Edelweiss» Nr. 53. Blick gegen Nordosten. Nachzustand.

Der bauliche Zustand der Fassade selbst war gut. Oberflächliche Risse, abblätternde Farbe und bröckelnde Stuckaturen beeinträchtigten jedoch das Erscheinungsbild. Mit der Fassadenrestaurierung wurden diese Schäden fachgerecht behoben und die ursprüngliche Farbfassung wieder hergestellt (Abb. 157). Ausser am strassenseitigen Sockel sind die Arbeiten mit Kalkfarbe (Keim Romanit, zwei Anstriche) ausgeführt worden. Aufwändig gestaltete sich die Restaurierung der Metall- und Holzteile sowie der Stuckaturen. Die Eruierung der originalen Farbtöne war hier teilweise schwierig, so dass die Graustufungen interpoliert werden mussten (Abb. 158). Für die Fensterläden ist mangels Befund in Absprache mit der Bauherrschaft ein blau-grauer Ton gewählt worden. So erhielt die architektonische Gliederung des Äusseren das ihr angemessene Farbleid zurück.

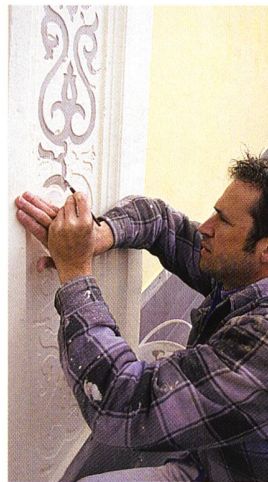
Abb. 157: Sils i. E./Segl,  
Hotel «Edelweiss» Nr. 53.  
Malerarbeiten an der Haupt-  
front.

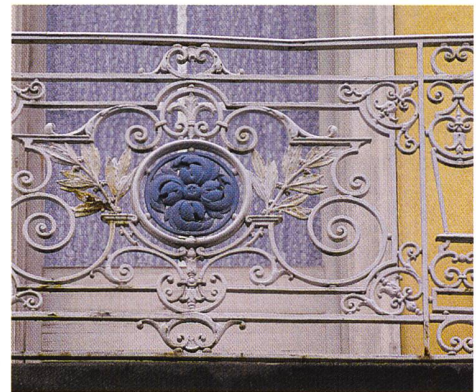
Abb. 158: Sils i. E./Segl, Hotel «Edelweiss» Nr. 53.  
Restauriertes Balkongeländer.

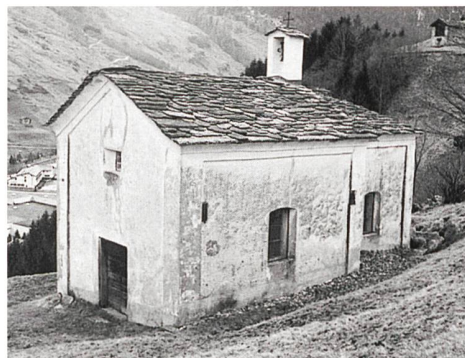
Abb. 165: Vals, Soladüra, Kapelle St. Johannes Baptist. Blick gegen Südosten. Vorzustand.

Die jüngst erfolgte Gesamtrestaurierung der Kapelle sollte nicht nur bestehende Bauschäden beheben, sondern auch die unsachgemässen Eingriffe der letzten Renovation von 1960 wieder rückgängig machen. Damals waren der Altaraufsatz mit allen Figuren sowie beide Leuchterengel vollständig neu bemalt und vergoldet worden – ein vor 45 Jahren vor allem bei kleineren, mobilen Ausstattungsstücken leider übliches Vorgehen. Im vorliegenden Fall war der Qualitätsunterschied zwischen der barocken Bildhauerkunst und dem neuen «Kirchenmaleranstrich» so auffallend, dass man sich entschloss, von der Neufassung nur die Vergoldung beizubehalten. Die Farbfassungen wurden anhand barocker Beispiele rekonstruiert. Die flache Holzfelderdecke, die seit 1960 an Stelle der alten Holztonnenwölbung das Schiff überdeckte, wurde durch eine dem Originalzustand entsprechende elegante, halbrunde Tonnen-

Vor allem mussten die 1960 angeworfenen Zementverputze entfernt werden, mit denen man der Feuchtigkeit beizukommen versucht, leider aber die gegenteilige Wirkung erzielt hatte: Die durch den Zementverputz im Mauerwerk eingeschlossene Feuchtigkeit stieg noch höher hinauf. Der neu verwendete Kalkverputz soll nun eine bessere Austrocknung ermöglichen.

Der bestehende Valser-Quarzit-Plattenboden wurde in Kalkmörtel neu verlegt, wobei man im Wandanschluss-Bereich einen faustbreiten Lüftungsschlitz ausfräste. Eine aussen erstellte Sickerleitung unterstützt die Entfeuchtungsmassnahmen. Die statische Sicherung mit querlaufenden Zugbändern wurde ergänzt, die störenden Ankerplatten nahe der Schiffswestwand unter Verputz gelegt. Zudem liess man drei einfach gerahmte, durch Feuchtigkeit und Pilzbefall beschädigte barocke Kupferstiche, darunter eine grossformatige Darstellung des Heiligen Ignatius von Loyola (gestochen 1686 von Isaac Fisches nach einem Gemälde des Augburgers Johann Georg Wolfgang) reini-

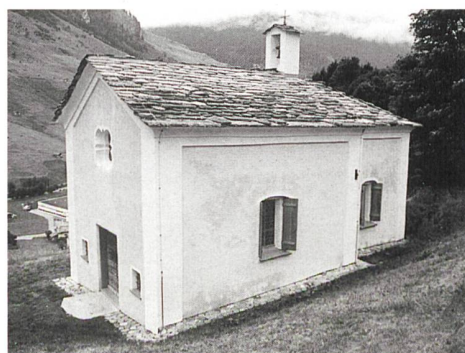
Abb. 166: Vals, Soladüra, Kapelle St. Johannes Baptist. Blick gegen Südosten. Nachzustand.
