**Zeitschrift:** Jahresberichte des Archäologischen Dienstes Graubünden und der Denkmalpflege Graubünden

## Abgeschlossene Restaurierungen

### Arosa, Chalet «Sunnawinkel» Nr. 831 Gesamtrestaurierung

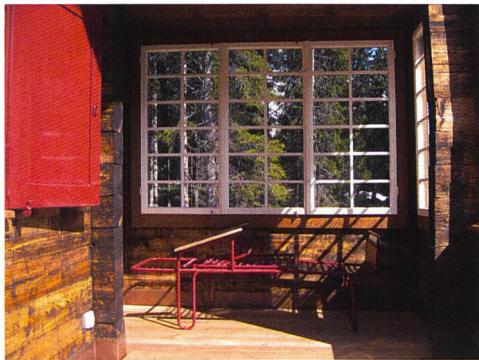
Abb. 117: Arosa, Chalet «Sunnawinkel» Nr. 831. Loggia am Ende der Veranda. Nachzustand.

lichen Haushalts. Die Süd-Orientierung der Hauptwohnräume und deren grosszügige Befensterung sowie die vor der Hauptfassade durchlaufende breite Veranda, die beidseits in über die Gebäudefront auskragenden Loggien endet (Abb. 117), erklären sich aus der Sanatoriumsnutzung. In den ersten Skizzen des projektierenden Aroser Architekten Alfons Rocco (1882–1953) vom November 1919 ist der Grundriss des Gebäudes noch etwas konziser und moderner, mehr dem Kurgedanken verpflichtet gestaltet, als in den mit «Weihnachten 1919» datierten Projektplänen. Von da an überwiegt die Romantik: Grundriss und Gebäudestruktur werden auf verspielte Art gegliedert und ausgeschmückt. Die Ansichten zeigen nun ein verwunschenes Hexenhaus, das breite Satteldach schwer mit Schnee beladen, die weit vorspringenden Speier der beiden Dachrinnen mit Eiszapfen bestückt. Es ist dies quasi eine Interpretation des Hartmann'schen Bündnerhauses in Holz. In den Ausführungsplänen vom März 1920 durchdringt diese Verspieltheit alles – vom Alkoven im Kinderzimmer, über die verzierten Balkenköpfe an der Fassade bis zur Darstellung selbst, welche die kleine, aus dem Kamin aufsteigende Rauchfahne sich zum Rahmen der Zeichnung entwickeln lässt.

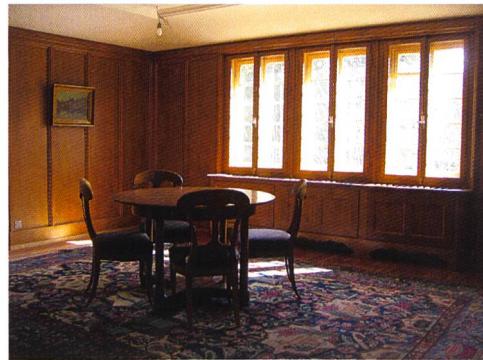
Abb. 118: Arosa, Chalet «Sunnawinkel» Nr. 831. Blick in eine Stube des ersten Obergeschosses. Nachzustand.

gaben in den Originalplänen restauriert werden (Abb. 118). Aussen zeigt sich unter dem wieder mit Blech eingedeckten Dach ein verbrannter Chalet-Strick mit bunten Balkenköpfen (ein Wechselspiel aus Oxydrot, Ockergelb und Türkis), und der Garten erhielt seine archaische Einfachheit als in den Wald übergehende Wiese zurück. Ein vor dem Abbruch geretteter Pavillon aus der näheren Umgebung fand dort eine neue Heimat.

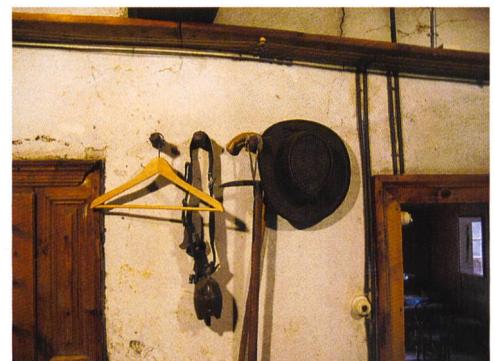
Abb. 120: Bergün/Bravuogn, Latsch, Haus Nr. 3. Elektroinstallationen der ersten Generation im Sulèr. Nachzustand.

ersten Generation mit über kleine Isolatoren geführten Einzeldrähten (Abb. 120) kontrastiert auffällig mit den Elementen aus der Mitte des 18. Jahrhunderts, die den Bau ansonsten prägen. Die ausgewogenen Raumproportionen, die handwerklich qualitätsvolle Fassadendekoration mit ihrer polychromen Ritzzier und den reichen Schmiedearbeiten sowie die ungewöhnliche Lage von Cuort-Zufahrt und Treppe sichern dem aussergewöhnlichen Haus zu Recht einen speziellen Platz innerhalb des Bündner Bauernhaus-Bestandes.

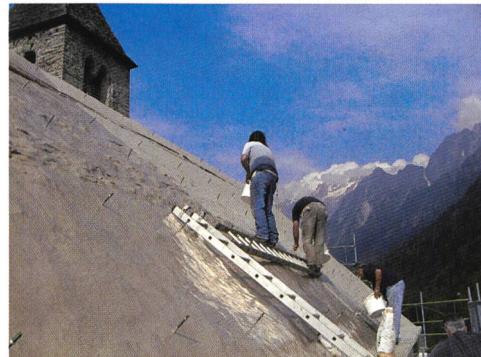
Fig. 124: Bondo, Promontogno, Chiesa evangelica di Nossa Donna. Durante la fase dei lavori.

Gli interventi di restauro si sono limitati alla lisciatura del sottofondo esistente con la posa di uno strato di impermeabilizzazione in resina di poliuretano liquido (fig. 124). La superficie in resina è stata sabbiata per avere una maggiore aderenza con lo strato di malta in calce-cemento nella quale sono state posate le piode. Nel sottofondo in pietra naturale, sono stati applicati degli ancoraggi in metallo che garantiscono un'elevata stabilità statica e un fissaggio maggiore con lo strato di malta. Per l'esecuzione della copertura del tetto si è prestata particolare attenzione al riutilizzo delle vecchie piode, che sono state completate con quelle nuove estratte dalla cava locale (fig. 125).

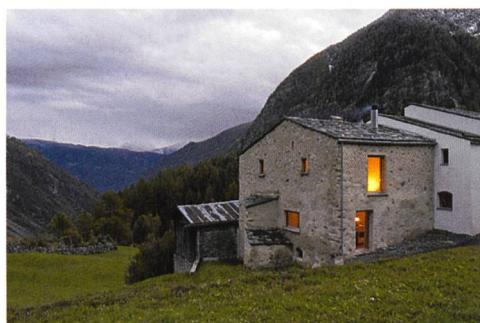
Fig. 126: Brusio, Garbela,  
casa no. 510.

La carpenteria del tetto, in un notevole stato di degrado, è stata sostituita con nuovi

elementi prefabbricati in legno e coperta nuovamente con le piode del luogo.

La volta piana in tutti e due i livelli dell'abitazione è stata mantenuta e, dove necessario, sistemata.

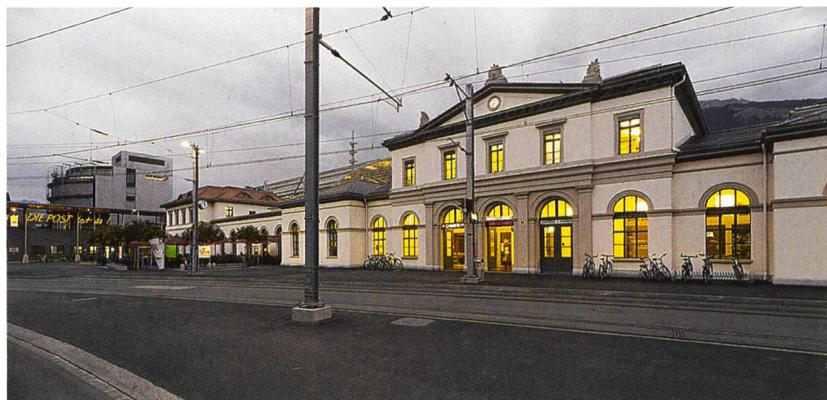
Abb. 129: Chur, Bahnhofsgebäude. Blick gegen Westen. Nachzustand.

Der spätklassizistische Hauptbau ist zweigeschossig und fünfachsig (Abb. 129). Über dem vorspringenden Mittelteil mit den drei von Lisenen begleiteten Rundbogenportalen schliesst ein Dreieckgiebel mit Palmfächter-Akroterien aus Sandstein. Das Giebelfeld ist nicht in klassischer Weise mit Götter- oder Kriegerszenen, sondern mit der Bahnhofsuhr geschmückt. Die dreichach-

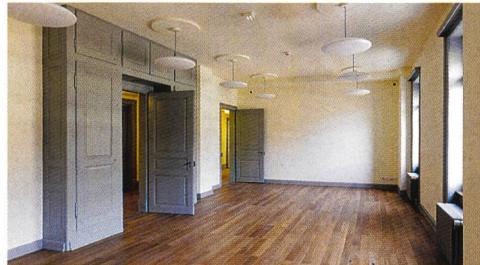
Abb. 130: Chur, Bahnhofgebäude. Raum im Obergeschoss des Kernbaus. Nachzustand.

Vom Innenausbau waren im Ursprungsbau bloss bescheidene Büroräume im ersten Stock (Abb. 130) samt einer Sandsteintreppe mit Gusseisengeländer erhalten geblieben. Einzig das Bahnhofbuffet 1. Klasse hat weitgehend den Originalzustand von 1906/07 bewahrt (Abb. 131). Der Hauptaum wird von einer kassettierten Flachtonnen-Stuckdecke überwölbt, in deren Zentrum eine halbrunde, ebenfalls kassettierte Tonne mit Okuli an den Längsseiten und Segmentbogenfenstern an den Schmalseiten erhellt wird (Abb. 132). Der Hauptaum zur Oblichttonne ist auf allen vier Seiten mit einem Granatapfelfries geziert. Bei der jüngsten Restaurierung des Aufnahmegebäudes im Zusammenhang mit dem grosszügigen Ausbau der Bahnhofsanlage in den letzten Jahren erfolgte sowohl die farbliche Absetzung zwischen Kassettenfeldern und Rahmen wie auch die Rekonstruktion des Fruchtfrieses durch die Restauratoren anhand der Befunde. Eindrücklich ist das

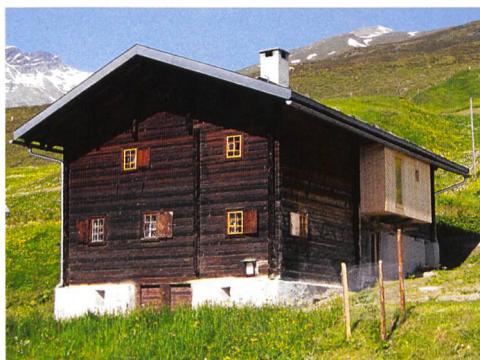
Abb. 137: Safien, Innercamana, «Nüw Huus» Nr. 169. Blick gegen Südwesten. Nachzustand.

Das 1787 erbaute «Nüw Huus» Nr. 169 (Abb. 137) liegt auf 1792 m ü.M. in Innercamana, einem Weiler des Safientals, der sich (einige wenige neuere Stallbauten ausgenommen) weitgehend authentisch erhalten hat. Wie der Name andeutet, ist das «Nüw Huus» das jüngste der historischen Wohnbauten im Ort. Es handelt sich um einen auf Grundmauern aus Bruchsteinen stehenden giebelständigen Strickbau, wie er in den von Walsern besiedelten Gebieten üblich ist. Das «Nüw Huus» gehört zum Typus des Einkaminhauses, dessen Vorkommen im Safiental weitaus seltener ist als jener des Zweikaminhauses. In der Mitte des Hauptgeschosses befindet sich das «Vorhuus» mit bergwärts angrenzender Küche. Kochstelle und Stubenofen liegen beide direkt an jener Wand, welche die beiden Raumeinheiten trennt; somit kann der Rauch beider Feuerstellen über einen einzigen Kamin entweichen. Gegen das Tal hin gliedern sich die Stube und eine «Chammera» (Schlafkammer) an das «Vorhuus» an. Gegen den Berg wird der Hauptstock von einem «Schythuus» (Holzschopf) und der «Chaaltchammera» (Spensa, Milchkeller) abgeschlossen. Das Ober-

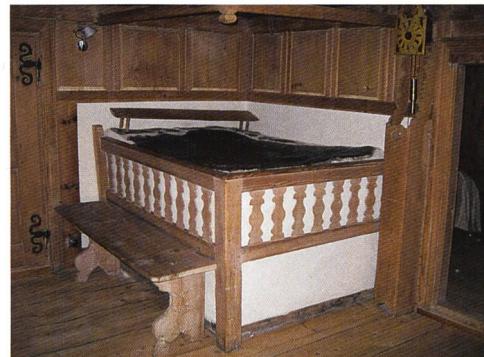
Abb. 138: Safien, Innercamana, «Nüw Huus» Nr. 169. Der Stubenofen. Nachzustand.

Die originale Ausstattung ist noch weitgehend erhalten. Die Stube verfügt über das originale Wandtäfer und das ursprüngliche Stubenbuffet aus Tannenholz, das 1834 dem Zeitgeschmack entsprechend dunkelbraun maseriert worden war, um eine Konstruktion aus Nussbaumholz vorzutäuschen. Die Eckbank, der gemauerte Stubenofen mit Holzumfassung (Abb. 136), die profilierte Holzbalkendecke und die schmale interne Treppe zur darüber liegenden Schlafkammer sind noch intakt. Alle Türen stammen samt ihren Beschlägen aus der Bauzeit. Drei defekte Butzenscheibenfenster konnten restauriert werden. Die etwas jüngeren, einfachverglasten Fenster, teilweise mit Schiebelüftungsflügeln, wurden erhalten und mit Vorfesten verstärkt.

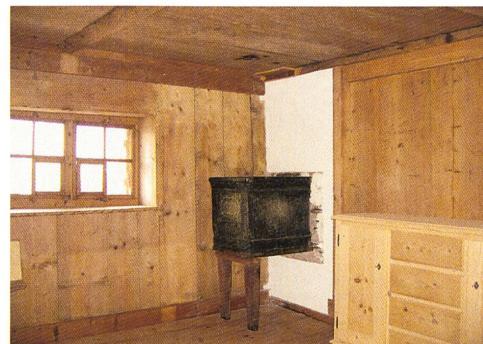
Abb. 140: Vals, «Gufer-Hüschi» Nr. 316 C. Blick ins «Stupli». Nachzustand.

erkennbar. Am rechten Türpfosten findet sich die Inschrift «I A 1901». Die Innenwände der Schlafstube sind durchwegs getäfert (Abb. 140; Abb. 141), so auch die Trennwand zur Sennerei, die als Ständerkonstruktion ausgeführt ist. Die Decke besteht aus vernuteten Brettern; in der Mitte läuft ein Hälbling als Unterzug durch. Der von der Sennerei aus beheizte Specksteinofen steht auf hölzernen Füßen und trägt die Inschrift «T T» (Thoma [Josef] Tönz) mit der Jahreszahl 1928. Die gegen die Bergseite hin fest montierten Betten gehörten wohl zum Originalbestand der Ausstattung. Zwei nebeneinander liegende Fenster beleuchten den Raum. Sie besitzen feine Sprossen und in ihren unteren Vierteln je ein Schiebefensterchen.

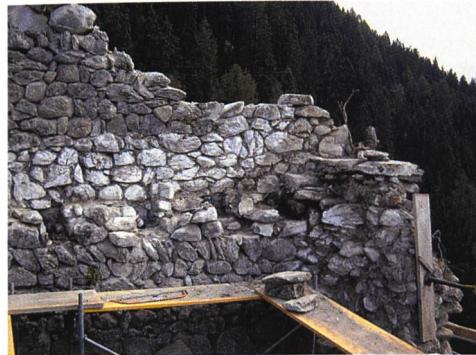
Abb. 143: Zillis-Reischen, Burgruine «Tur». Südost-ecke mit Torschwelle und Balkenauflagern des dritten Geschosses in gereinigtem Vorzustand.

Bei der Burgruine «Tur» fand sich vom Hocheingang im dritten Geschoss, gut 8 m über Terrain, die – zerbrochene – Schwelle aus Rofnagneis. Der Balkon vor dem Hocheingang war an drei Balkenlöchern ablesbar. Die Balkontreppe wurde auf halber Länge von einem Kragbalken gestützt. Am höchsten Punkt der Ruine hatte sich der Balkenkanal des mächtigen Kragbalkens erhalten, der die Laubenkonstruktion im Eckbereich trug. Daneben fanden sich noch Reste des Balkenkanals des ersten Kragbalkens der Ostseite. Die völlig vermoderten Holzreste erlaubten keine Altersbestimmung. Anhand der neu eingelegten Lärchenstümpfe werden die für das Erscheinungsbild der einstigen Burg charakteristischen Holzkonstruktionen für die Besucher auch in Zukunft ablesbar bleiben.<sup>169</sup>

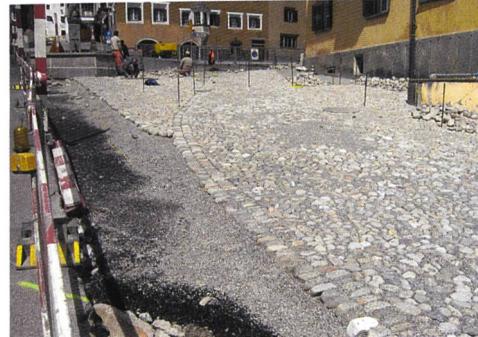
Abb. 145: Zuoz, «Plaz», während der Pflästerungsarbeiten.

Der «Plaz» in Zuoz allerdings verfügt über eine *historische* Bollenstein-Pflästerung, der einfachsten und ältesten im Kanton Graubünden gebräuchlichen Pflästerungsart. Im Engadin sind die zu *Cuort* und *Suler* führenden Rampen meist in dieser Weise befestigt, ebenso die Vorbereiche der Häuser und die stark beanspruchten Flächen um die Brunnen, teils auch die wichtigsten Gassen oder gar einzelne Plätze. Würfelpflästerungen aus quadratisch zugehauenen Steinen kamen erst mit dem Bau der Kommerzialstrassen im 19. Jahrhundert in Gebrauch. Da die dazu benötigten Steine heute günstig aus China bezogen werden können, einfacher zu verarbeiten und bequemer zu begehen sind als die alten «Katzenköpfe», besteht die Tendenz, letztere durch Würfesteine zu ersetzen. So auch in Zuoz, wo sich allerdings der zuständige Gemeinderat, Flurin Wieser, mit Unterstützung unserer Fachstelle und angespornt durch spontane Meinungsäusserungen von Passanten anlässlich der vorbereitenden Begehungen, mit viel Herzblut für den Erhalt des historischen Belages einsetzte und seine Ratskollegen schliesslich von den Vorteilen einer Wiederwendung überzeugen konnte. Die ausgebauten Steine wurden während der Restaurierungsarbeiten (Abb. 145) auf einem Lagerplatz deponiert, sortiert und, mit neuen Steinen aus dem Inn ergänzt, wieder in Sand verlegt. Die Entwässerung mit Mitlerinne und die bewegte Topographie mit den vielen Anschlüssen an die Vorplätze der Privathäuser boten dabei eine besondere Herausforderung für die Pflästermeister. In Zusammenhang mit der Erneuerung konnten auch einige gestalterisch und funktional unbefriedigende Details gelöst werden, wie etwa die Entrümpelung des «Plazes» von Verkehrszeichen (Abb. 146). Noch offen
