Zeitschrift: Jahresberichte des Archäologischen Dienstes Graubünden und der Denkmalpflege Graubünden
Herausgeber: Archäologischer Dienst Graubünden; Denkmalpflege Graubünden
Band: - (2007)
Rubrik: Abgeschlossene Restaurierungen

Abgeschlossene Restaurierungen

Arosa, Chalet «Sunnawinkel» Nr. 831 Gesamtrestaurierung

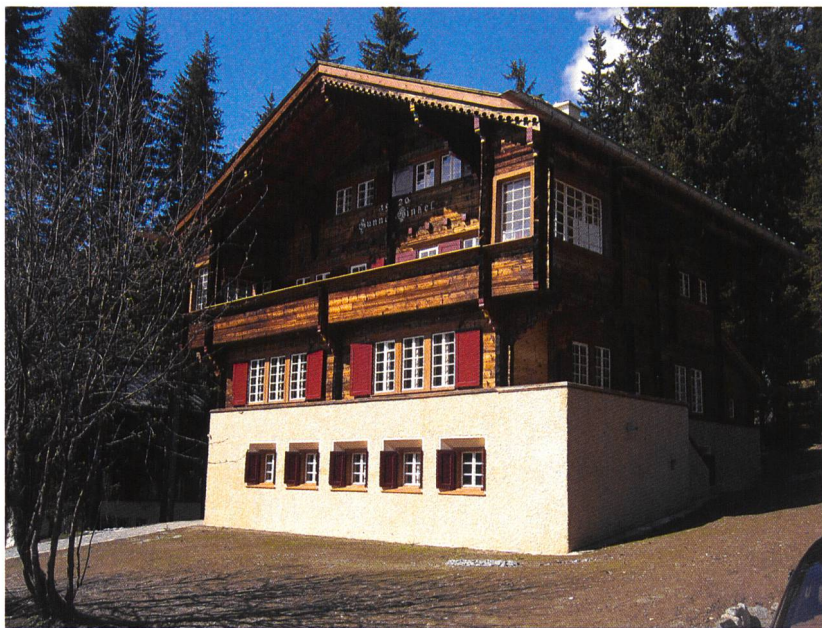
Abb. 116: Arosa, Chalet «Sunnawinkel» Nr. 831. Blick gegen Nordosten. Nachzustand.

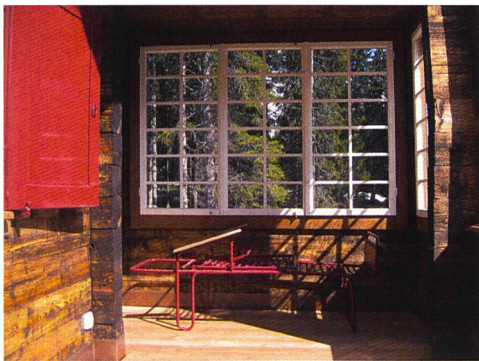
Abb. 117: Arosa, Chalet
«Sunnawinkel» Nr. 831. Log-
gia am Ende der Veranda.
Nachzustand.

lichen Haushalts. Die Süd-Orientierung der Hauptwohnräume und deren grosszügige Befensterung sowie die vor der Hauptfassade durchlaufende breite Veranda, die beidseits in über die Gebäudefront auskragenden Loggien endet (Abb. 117), erklären sich aus der Sanatoriumsnutzung. In den ersten Skizzen des projektierenden Arosener Architekten Alfons Rocco (1882–1953) vom November 1919 ist der Grundriss des Gebäudes noch etwas konziser und moderner, mehr dem Kurgedanken verpflichtet gestaltet, als in den mit «Weihnachten 1919» datierten Projektplänen. Von da an überwiegt die Romantik: Grundriss und Gebäudestruktur werden auf verspielte Art gegliedert und ausgeschmückt. Die Ansichten zeigen nun ein verwünschtes Hexenhaus, das breite Satteldach schwer mit Schnee beladen, die weit vorspringenden Speier der beiden Dachrinnen mit Eiszapfen bestückt. Es ist dies quasi eine Interpretation des Hartmann'schen Bündnerhauses in Holz. In den Ausführungsplänen vom März 1920 durchdringt diese Verspieltheit alles – vom Alkoven im Kinderzimmer, über die verzierten Balkenköpfe an der Fassade bis zur Darstellung selbst, welche die kleine, aus dem Kamin aufsteigende Rauchfahne sich zum Rahmen der Zeichnung entwickeln lässt.

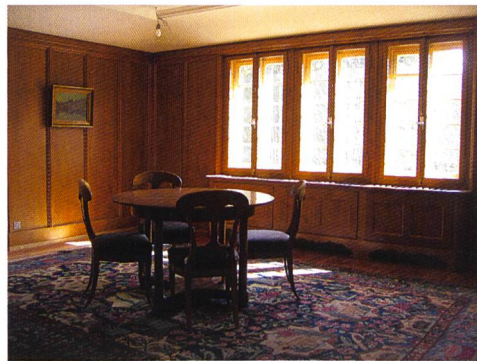
Abb. 118: Arosa, Chalet
«Sunnawinkel» Nr. 831. Blick
in eine Stube des ersten
Obergeschosses. Nachzu-
stand.

gaben in den Originalplänen restauriert werden (Abb. 118). Aussen zeigt sich unter dem wieder mit Blech eingedeckten Dach ein verbrannter Chalet-Strick mit bunten Balkenköpfen (ein Wechselspiel aus Oxydrot, Ockergelb und Türkis), und der Garten erhielt seine archaische Einfachheit als in den Wald übergehende Wiese zurück. Ein vor dem Abbruch geretteter Pavillon aus der näheren Umgebung fand dort eine neue Heimat.

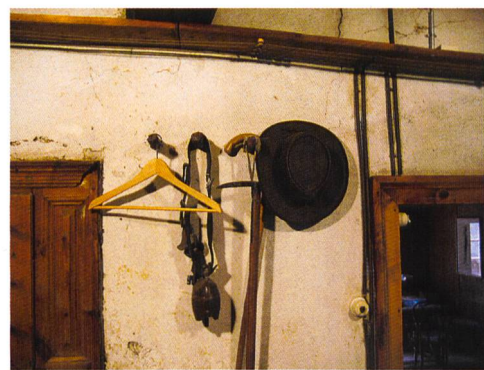
Abb. 120: Bergün/Bravuogn, Latsch, Haus Nr. 3. Elektroinstallationen der ersten Generation im Sulèr. Nachzustand.

ersten Generation mit über kleine Isolatoren geführten Einzeldrähten (Abb.120) kontrastiert auffällig mit den Elementen aus der Mitte des 18. Jahrhunderts, die den Bau ansonsten prägen. Die ausgewogenen Raumproportionen, die handwerklich qualitätsvolle Fassadendekoration mit ihrer polychromen Ritzzier und den reichen Schmiedearbeiten sowie die ungewöhnliche Lage von Cuort-Zufahrt und Treppe sichern dem aussergewöhnlichen Haus zu Recht einen speziellen Platz innerhalb des Bündner Bauernhaus-Bestandes.

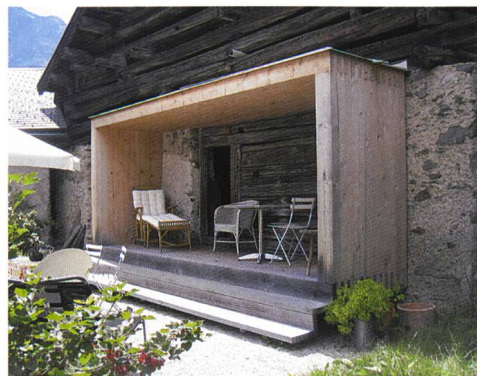
Abb. 122: Bergün/Bravuogn, Latsch, Haus Nr. 3. Neuer Terrassenanbau an der Giebelfront der Stallscheune.

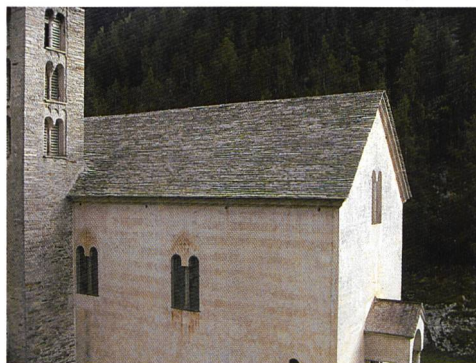
Il tetto a due falde della chiesa è sostenuto da un soffitto a volta in pietra naturale e ha una pendenza di ca. 84%. Le piode del tetto sono posate direttamente nella malta che ricopre la parte superiore della volta.

Fig. 125: Bondo, Promontogno, Chiesa evangelica di Nossa Donna. Nuovo tetto in piede.

Gli interventi di restauro si sono limitati alla lisciatura del sottofondo esistente con la posa di uno strato di impermeabilizzazione in resina di poliuretano liquida (fig. 124). La superficie in resina è stata sabbata per avere una maggiore aderenza con lo strato di malta in calce-cemento nella quale sono state posate le piode. Nel sottofondo in pietra naturale, sono stati applicati degli ancoraggi in metallo che garantiscono un'elevata stabilità statica e un fissaggio maggiore con lo strato di malta. Per l'esecuzione della copertura del tetto si è prestata particolare attenzione al riutilizzo delle vecchie piode, che sono state completate con quelle nuove estratte dalla cava locale (fig. 125).

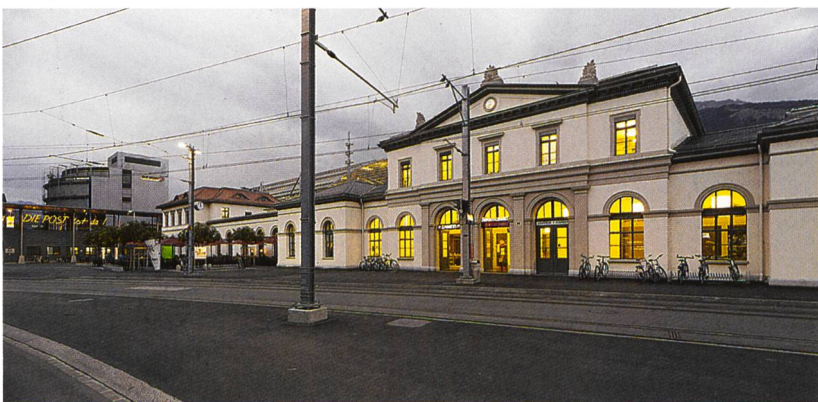
Abb. 129: Chur, Bahnhofsgebäude. Blick gegen Westen. Nachzustand.

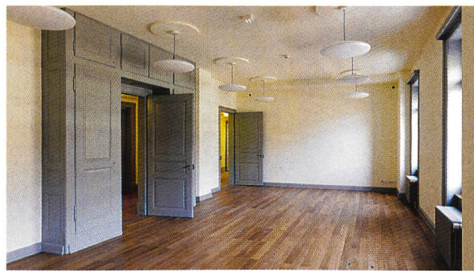
Abb. 130: Chur, Bahnhofsgebäude. Raum im Obergeschoss des Kernbaus. Nachzustand.

Vom Innenausbau waren im Ursprungsbau bloss bescheidene Büroräume im ersten Stock (Abb. 130) samt einer Sandsteintreppe mit Gusseisengeländer erhalten geblieben. Einzig das Bahnhofbuffet 1. Klasse hat weitgehend den Originalzustand von 1906/07 bewahrt (Abb. 131). Der Hauptraum wird von einer kassettierten Flachtonnen-Stuckdecke überwölbt, in deren Zentrum eine halbrunde, ebenfalls kassettierte Tonne mit Okuli an den Längsseiten und Segmentbogenfenstern an den Schmalseiten erhellt wird (Abb. 132). Der Hauptraum zur Oblichttonne ist auf allen vier Seiten mit einem Granatapfelfries geziert. Bei der jüngsten Restaurierung des Aufnahmegebäudes im Zusammenhang mit dem grosszügigen Ausbau der Bahnhofsanlage in den letzten Jahren erfolgte sowohl die farbliche Absetzung zwischen Kassettensfeldern und Rahmen wie auch die Rekonstruktion des Fruchtfrieses durch die Restauratoren anhand der Befunde. Eindrücklich ist das

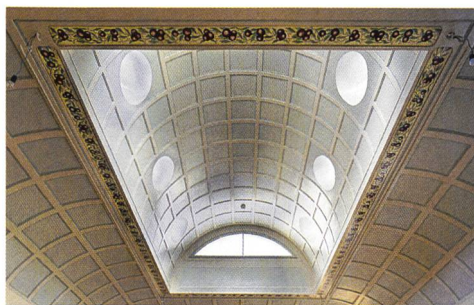
Abb. 132: Chur, Bahnhofsgebäude. Kassetierte Tonne im Zentrum der Bahnhofbuffet-Decke. Nachzustand.

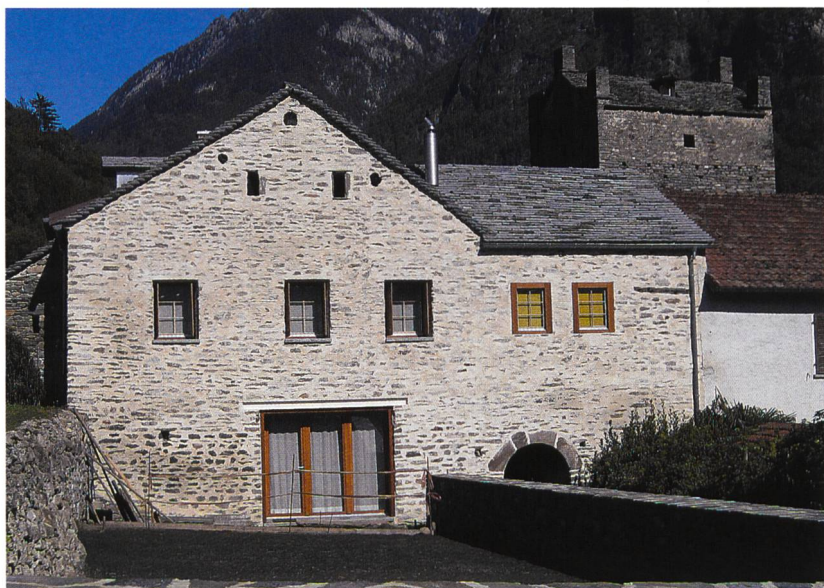
Fig. 133: Grono, casa no. 198 alla «Torr». Facciate principali.

Le facciate risistemate sono state intonacate in calce a rasa pietra.

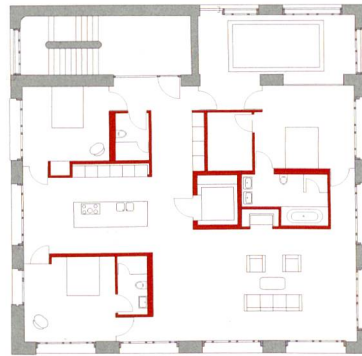
Abb. 136: Maienfeld, «Polagut» Nr. 285. Das Umbau-
projekt für den Pfeilerstall.
Mst. 1:250.

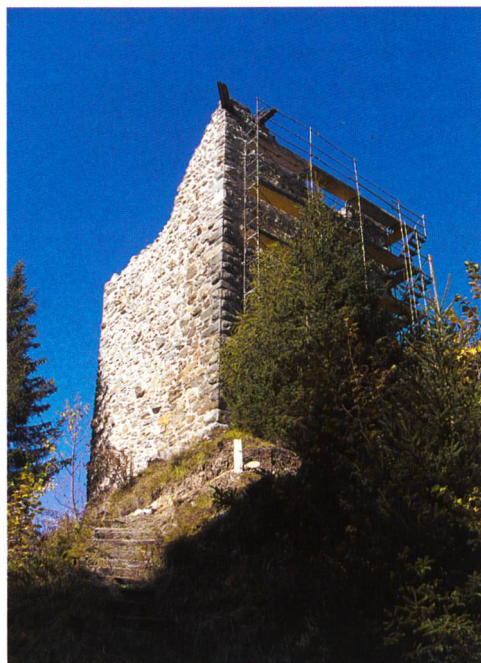
Obwohl seit über einem halben Jahrtausend in Zerfall, wies die Ruine «Tur» bei der Burgeninventarisierung von 1969 von allen drei Burgruinen Reischens noch am meisten Originalsubstanz auf. Ein Blick auf die damals gemachten Aufnahmen zeigt, wie drastisch der Zerfall in den nachfolgenden 30 Jahren fortschritt; irgendwann verlor auch das einzige noch erhaltene Schartenfenster in der Ostfront seine Sturzplatte. Im Februar und März 2001 gab es im grossen Ausbruch der Nordfront zwei grössere Abbrüche – die beiden labilen Eckpartien dieser Turmseite waren seither nur noch durch eine schwache Brücke aus Füllwerk gestützt und damit stark Einsturz gefährdet.

Abb. 142: Zillis-Reischen, Burgruine «Tur», während der Konservierungsarbeiten. Blick gegen Südwesten.

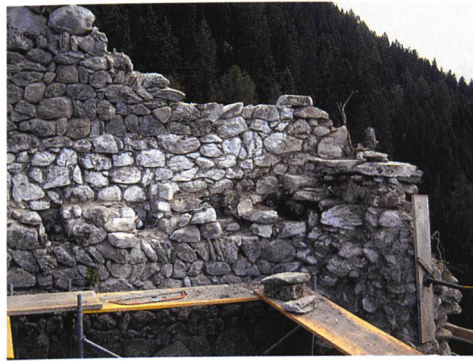
Abb. 143: Zillis-Reischen, Burgruine «Tur». Südost-ecke mit Torschwelle und Balkenauflegern des dritten Geschosses in gereinigtem Vorzustand.

Bei der Burgruine «Tur» fand sich vom Hocheingang im dritten Geschoss, gut 8 m über Terrain, die – zerbrochene – Schwelle aus Rofnagneis. Der Balkon vor dem Hocheingang war an drei Balkenlöchern ablesbar. Die Balkentreppe wurde auf halber Länge von einem Kragbalken gestützt. Am höchsten Punkt der Ruine hatte sich der Balkenkanal des mächtigen Kragbalkens erhalten, der die Laubenkonstruktion im Eckbereich trug. Daneben fanden sich noch Reste des Balkenkanals des ersten Kragbalkens der Ostseite. Die völlig vermoderten Holzreste erlaubten keine Altersbestimmung. Anhand der neu eingelegten Lärchenstümpfe werden die für das Erscheinungsbild der einstigen Burg charakteristischen Holzkonstruktionen für die Besucher auch in Zukunft ablesbar bleiben.¹⁶⁹

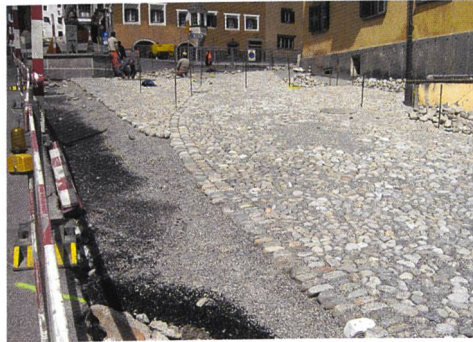
Abb. 145: Zuoz, «Plaz», während der Pflasterungsarbeiten.

Der «Plaz» in Zuoz allerdings verfügt über eine *historische* Bollenstein-Pflasterung, der einfachsten und ältesten im Kanton Graubünden gebräuchlichen Pflasterungsart. Im Engadin sind die zu *Cuort* und *Sulèr* führenden Rampen meist in dieser Weise befestigt, ebenso die Vorbereiche der Häuser und die stark beanspruchten Flächen um die Brunnen, teils auch die wichtigsten Gassen oder gar einzelne Plätze. Würfelpflasterungen aus quadratisch zugehauenen Steinen kamen erst mit dem Bau der Kommerzialstrassen im 19. Jahrhundert in Gebrauch. Da die dazu benötigten Steine heute günstig aus China bezogen werden können, einfacher zu verarbeiten und bequemer zu begehen sind als die alten «Katzenköpfe», besteht die Tendenz, letztere durch Würfelsteine zu ersetzen. So auch in Zuoz, wo sich allerdings der zuständige Gemeinderat, Florin Wieser, mit Unterstützung unserer Fachstelle und angespornt durch spontane Meinungsäusserungen von Passanten anlässlich der vorbereitenden Begehungen, mit viel Herzblut für den Erhalt des historischen Belages einsetzte und seine Ratskollegen schliesslich von den Vorteilen einer Wiederverwendung überzeugen konnte. Die ausgebauten Steine wurden während der Restaurierungsarbeiten (Abb. 145) auf einem Lagerplatz deponiert, sortiert und, mit neuen Steinen aus dem Inn ergänzt, wieder in Sand verlegt. Die Entwässerung mit Mittelrinne und die bewegte Topographie mit den vielen Anschlüssen an die Vorplätze der Privathäuser boten dabei eine besondere Herausforderung für die Pflastermeister. In Zusammenhang mit der Erneuerung konnten auch einige gestalterisch und funktional unbefriedigende Details gelöst werden, wie etwa die Entrümpelung des «Plazes» von Verkehrszeichen (Abb. 146). Noch offen

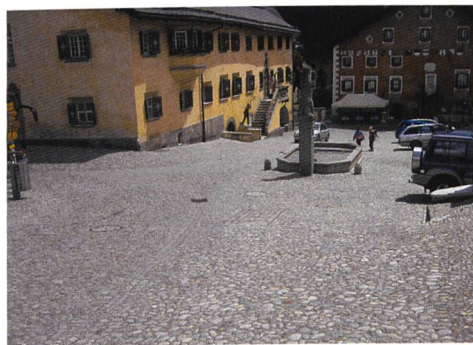
Abb. 146: Zuoz, «Plaz», nach dem Neusetzen der Pflasterung.
