Artikel: Bauherrschaft und Denkmalpflege

Bauherrschaft und Denkmalpflege

Chur, Haus «Roter Turm», Nr. 188

Malans, Haus «von Moos», Nr. 135

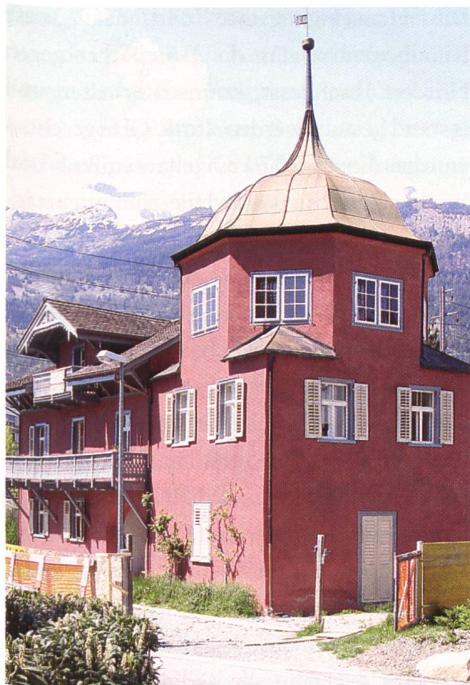
Abb. 97: Chur, Haus «Roter Turm», Nr. 188. Der Turmanbau im Osten von 1782.

Das Gebäude ist in mindestens vier Bauetappen entstanden. Die ältesten Mauerwerksteile im mittleren Gebäudeabschnitt stammen von einem Vorgängerbau aus der Zeit um 1730. Diesen Bau hat die Familie von Tscharner um 1782 durch den Anbau eines Turms nach Osten erweitert. Es ist anzunehmen, dass sich der Name «Roter Turm» von der in rötlicher Farbe gehaltenen Fassadendekoration (Eckpilaster und Fenstereinfassungen) ableitet, die in geringen Resten vom Restaurator nachgewiesen werden konnte. In einer dritten Umbauphase, um 1795, wurde der Zugang zum Ostkeller von der offenen Durchfahrt im Osten auf die Westseite verlegt. Möglicherweise wurde das Kellergewölbe in dieser Bauetappe nachträglich eingebaut. Um 1896 erweiterte man die zum Pächterhaus

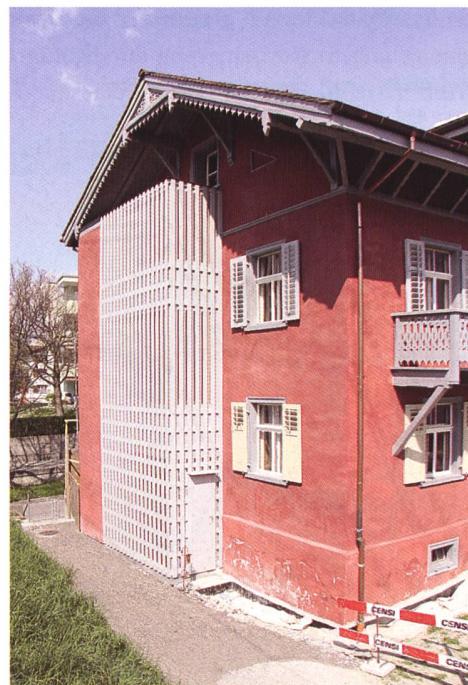
Abb. 98: Chur, Haus «Roter Turm», Nr. 188. Nordseitiger Anbau mit Nasszellen anstelle der ehemaligen Abortlaube.

Fenster im Prunksaal und die Kastenfenster von 1896 im restlichen Haus noch erhalten sind, ist ein ausserordentlicher Glücksfall. Sie konnten alle instand gesetzt und mit Ölfarbe neu gestrichen werden. Die einfach verglasten Saalfenster wurden zusätzlich mit Vorfenstern wärmetechnisch verbessert. Die bestehenden Jalousieläden wurden erhalten, wo nötig repariert und mit Ölfarbe gestrichen, der Laubenanbau zur Aufnahme zweier Nasszellen zeitgemäss neu gestaltet.

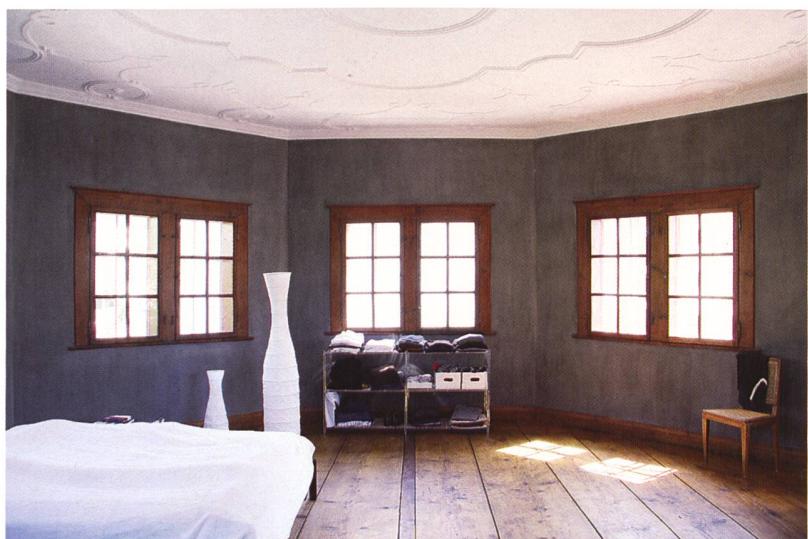
Abb. 99: Chur, Haus «Roter Turm», Nr. 188. Im ehemaligen oberen Festsaal mit barocker Ausstattung befindet sich neu das Schlafzimmer.

Im achteckigen Prunksaal des 2. Obergeschosses hat man die Originalausstattung

fachgerecht restauriert. Nur der stark beschädigte Wandputz musste erneuert werden. Als Ersatz für die entfernten Papier tapeten mit textiler Musterung wurde eine Callicot-Bespannung (textile Tapete) verwendet. Die übrigen abgeschrägten Räume des Dachgeschosses waren im Vorzustand nur behelfsmässig ausgebaut. Für die wärmetechnische Verbesserung und konstruktive Verstärkung des Dachstuhls mussten die einfachen Zwischenwände demontiert werden. Neu sind hier nun zwei Kinderzimmer und ein Bad eingerichtet. Der alte Bretterboden des ehemaligen Estrichs wurde lediglich geölt.

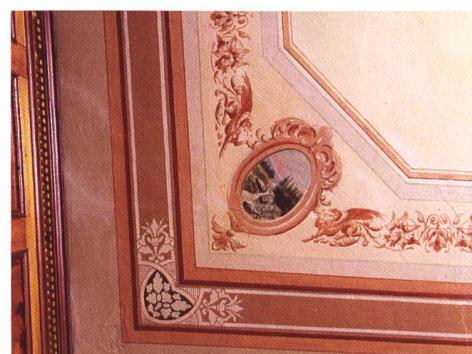
Abb. 100: Chur, Haus «Roter Turm», Nr. 188. Deckenmalerei mit Landschaftsbildern von 1896.

umfunktionierte Anlage nach Westen. Der Westkeller, die Treppen, die Abortlauben, die Balkone im 1. und 2. Obergeschoss sowie der Quergiebel und diverse Fenstervergrösserungen stammen aus jener Zeit. Im Innern zeugen einige, teilweise maserierte Täfer und Schablonenmalereien in den Wohnräumen – einfache Blumenfriese im 1. Obergeschoss, aufwändige Bänder mit beflügelten Löwen und Eckkartuschen mit Landschaftsabbildungen im Erdgeschoss – von diesem Ausbauschritt.

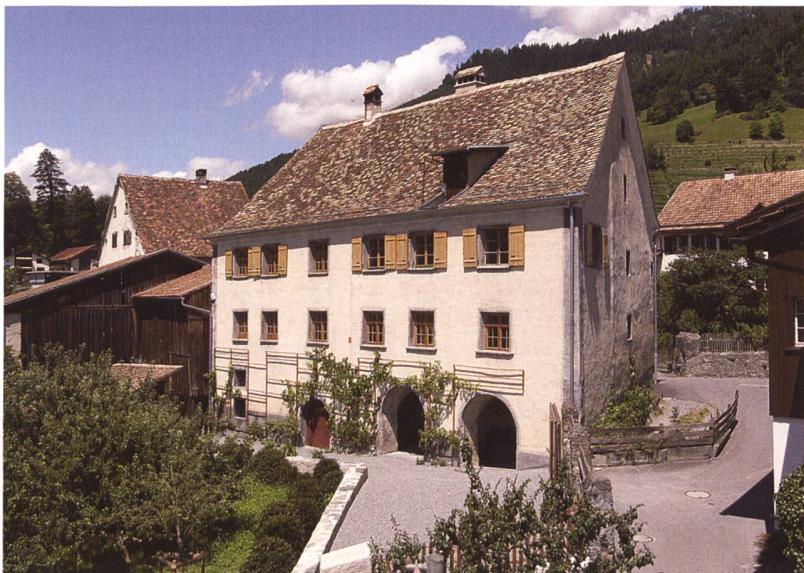
Abb. 102: Malans, Haus
«von Moos», Nr. 135. Reprä-
sentative Südfassade.

und Hühnerstall. Die repräsentative Süd-fassade ist vom Tal her gut einsehbar und weist einen gemalten Sockel und ebensolche Fenstereinfassungen und Ecklisenen auf. Die der Schermengasse zugewandte Eingangsfassade hingegen ist sehr bescheiden gestaltet. Nachforschungen von Markus Brühlmeier, Zürich, ergaben folgende Erkenntnisse zur Besitzergeschichte des Hauses: Die Initialen «CVM» auf einem Giessfass aus dem Buffet in der Stube des Westtrakts weisen auf Pfarrer Christian von Moos (1715–1782) als einen frühen Bewohner dieses Hauses hin. Aus dem Besitz der Familie von Moos gelangte die Liegenschaft durch Erbschaft 1857 an die Familie Rüedi. 2005 verkaufte die Familie Rüedi an den heutigen Besitzer, Alfred R. Sulzer aus Zürich.

Der bestehende Kalk-Verputz konnte erhalten werden. Lediglich einige schadhafte Stellen, hauptsächlich im Sockelbereich, sowie diverse Zementflicke mussten entfernt und neu aufgebaut werden. Auch hier

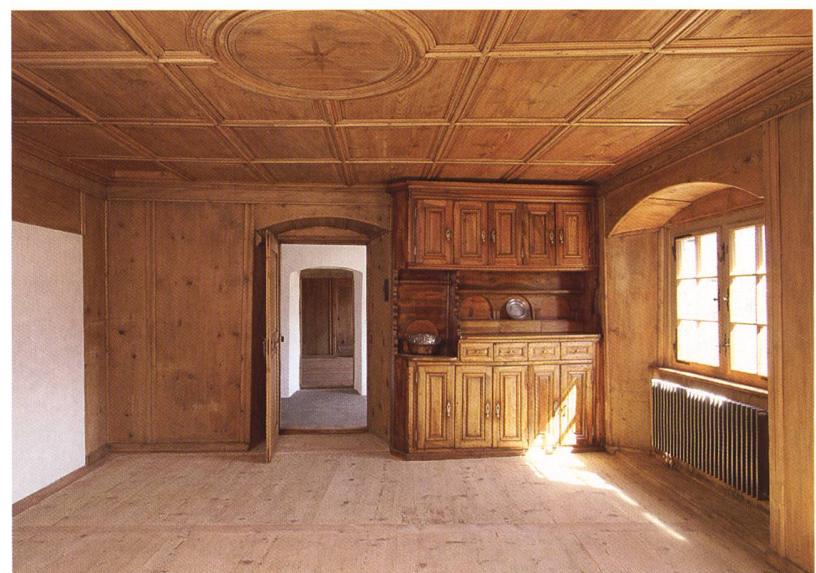
Abb. 103: Malans, Haus «von Moos», Nr. 135. Ehemaliger Torkel, heute zum Festsaal mit Fussbodenheizung ausgebaut.

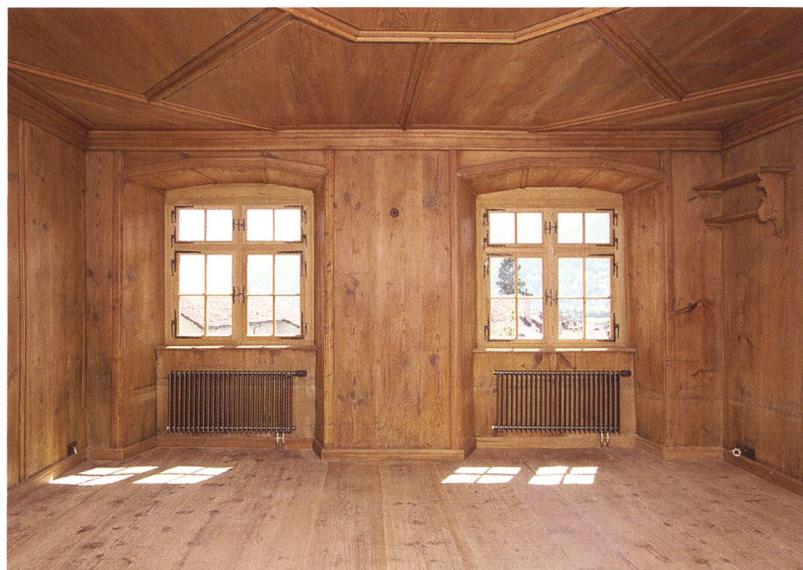
Abb. 104: Malans, Haus «von Moos», Nr. 135. Wohneschoss. Ehemalige westliche Stube mit dem originalen Buffet, heute Esszimmer.

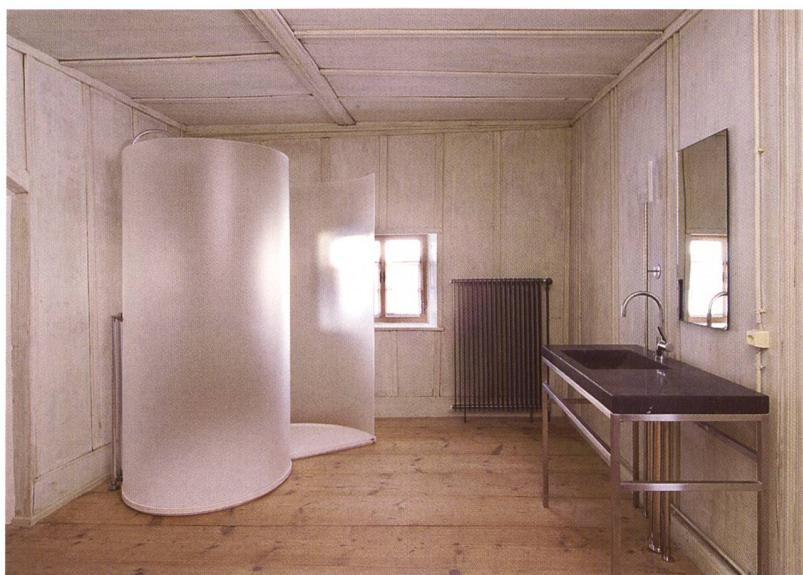
Abb. 105: Malans, Haus «von Moos», Nr. 135. Östliche Stube mit den rekonstruierten Fenstern.

Ein besonderes Problem stellte die Befestigung dar. Nur ein einziges der originalen einfachverglasten Fenster befand sich noch *in situ*. Dieses Korridorfenster wurde fachgerecht instand gesetzt. In einer Stube gab es noch vier einfachverglaste Fenster, die 1924 anlässlich einer Hochzeit in die alten Öffnungen eingesetzt worden waren. Sie wurden zu Doppelverglasungsfenstern aufgedoppelt. Alle anderen Fenster waren vor wenigen Jahren durch unpassende, aluminiumversprossste Isolierglasfenster ersetzt worden. Obwohl relativ neu und in einwandfreiem Zustand, konnte sich der Bauherr nicht mit ihnen anfreunden. Im Dachgeschoss lagerte ein komplettes Stufenfenster samt Stock, vier Flügeln und allen Beschlägen. Im Hühnerstall befand sich zudem noch ein Fensterstock mit Mittelpfosten und Kämpfer. Aufgrund dieser Entdeckungen konnte der barocke Fenstertyp in allen Details mit alten Beschlägen und altem Glas rekonstruiert werden.

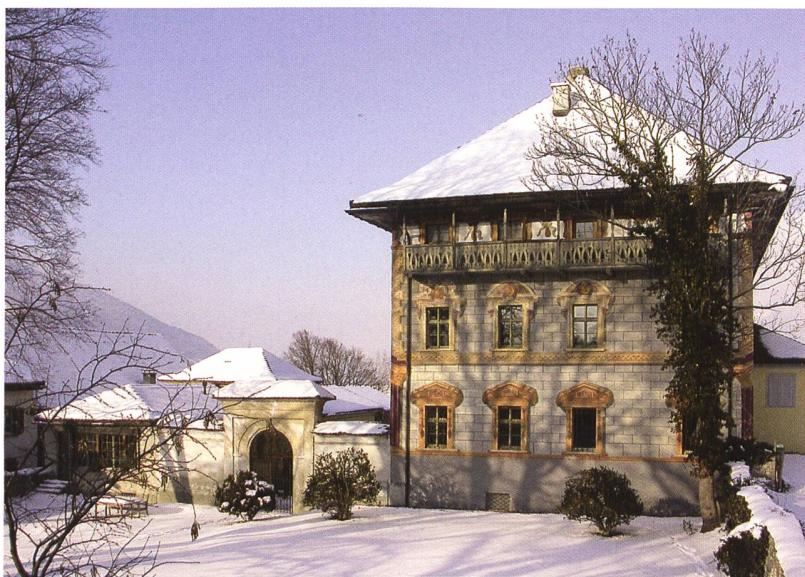
Abb. 108: Zizers, Oberes Schloss, Nr. 18. Ansicht von Süden.

1982 durchgeführte Restaurierung umfasste lediglich die reich bemalten Außenfronten, das Innere blieb in einem desolaten Zustand bestehen und für zahlreiche Jahre unbewohnt. Im Jahre 2003 konnte die Schlossanlage, zu der neben dem herrschaftlichen Wohnhaus ein Portalhaus mit angebautem Stall sowie ein umfriedeter Garten mit gemauertem Pavillon gehört, an zwei Familien verkauft werden. Beat und Lukretia Kilchenmann-Theus übernahmen das Schlossgebäude, Georg und Corina Thomann-Vils kauften das Portalhaus. Eine erste Restaurierungsetappe konnte bereits im Jahr 2004 abgeschlossen werden.¹⁴³

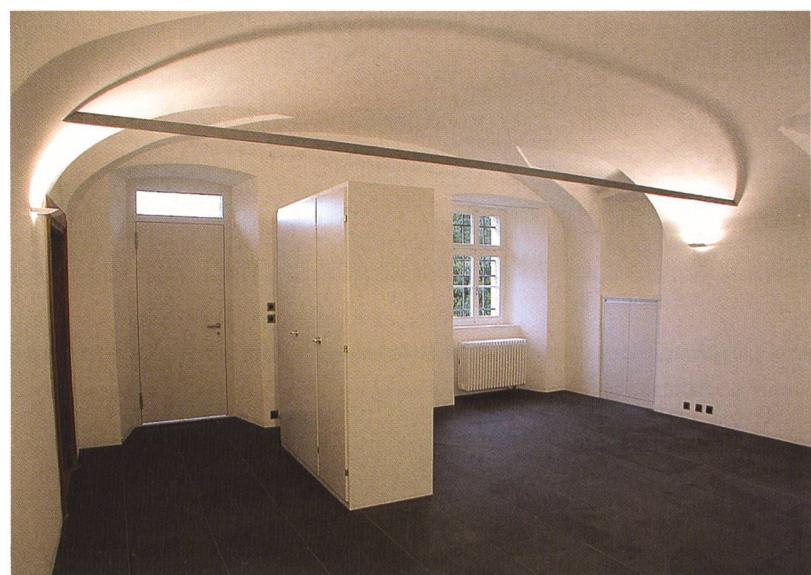
Abb. 109: Zizers, Oberes Schloss, Nr. 18. Küche mit statischer Verstärkung des flachen Gewölbes.

werden. Aufwändig gestaltete sich die Restaurierung des Gewölbes in der ehemaligen Küche, das bereits im Rahmen der ersten Etappe mit Zugstangen gesichert worden war (Abb. 109). Zahlreiche lose und verrostete Putzschichten mussten grossflächig entfernt und anschliessend wieder ergänzt werden. Auch im Treppenhaus (Abb. 110) galt es, die durch Feuchtigkeit entstandenen Putzschäden zu beheben. Der Schreiner ergänzte und restaurierte alle vorhandenen Parkett- und Riemenböden sowie die Wandtäfer.

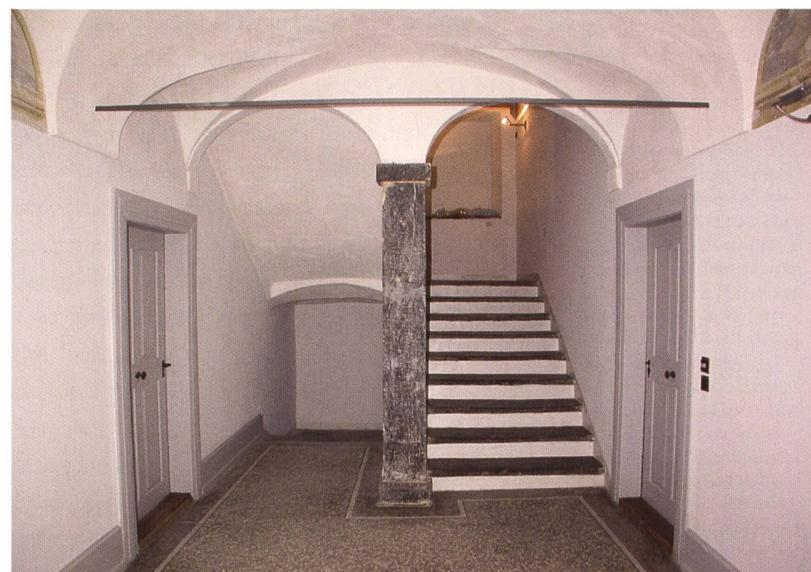
Abb. 110: Zizers, Oberes Schloss, Nr. 18. Mittelkorridor mit originalem Terrazzoboden.

Der Steckborner Kachelofen im Rokokozimmer, vermutlich aus dem Jahre 1722, musste neu ausgefugt und der Kranz am Turmaufbau neu befestigt werden (Abb. 111). Die Malereien im Treppenhaus und im Mittelkorridor wiesen Risse und Abplatzungen auf. Das Restaurierungskonzept sah vor, in einem ersten Schritt die Malschicht trocken zu reinigen, anschliessend die Risse auszubessern und farblich einzustimmen. Die Trockenreinigung mit Tapetenschwämmen brachte vor allem in den figürlichen Darstellungen gute Resultate, als problematisch erwies sie sich allerdings im Bereich der Hintergründe. Schuld daran waren die Leimfarberetuschen der Restaurierung von 1980. Sowohl durch die Trockenreinigung als auch beim Kitten der Risse und anderer Fehlstellen mit wassergelösten Kalkmörteln entstand eine unerwünschte Fleckenbildung. So musste man die Leimfarbe ganz entfernen. Anschliessend konnten die Flicke ausgebessert und leicht retuschiert werden.

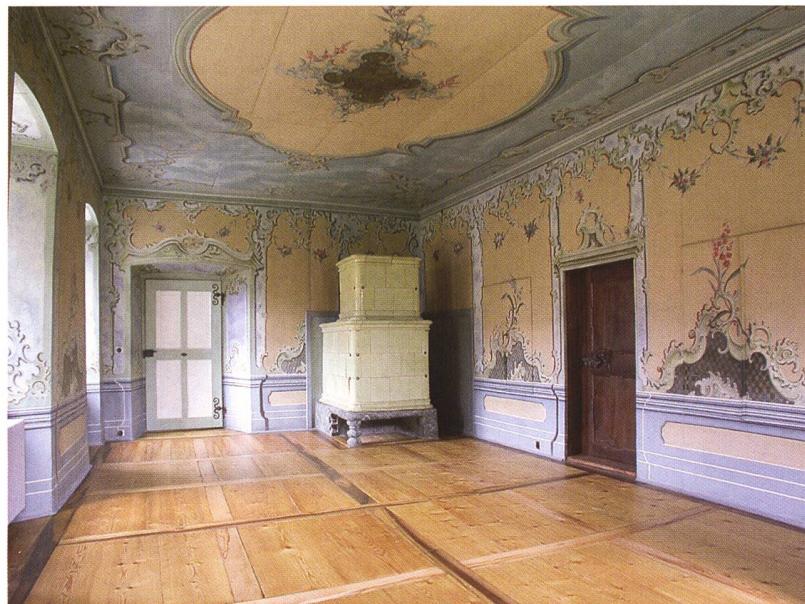
Abb. 111: Zizers, Oberes Schloss, Nr. 18. Rokokosaal im Hochparterre mit dem Steckborner Kachelofen von 1722.
