**Zeitschrift:** Jahresberichte des Archäologischen Dienstes Graubünden und der Denkmalpflege Graubünden  
**Herausgeber:** Archäologischer Dienst Graubünden; Denkmalpflege Graubünden  
**Band:** - (2008)

**Artikel:** Bauherrschaft und Denkmalpflege  
**Autor:** Mattli, Peter  
**DOI:** <https://doi.org/10.5169/seals-821157>

Chur, Haus «Roter Turm», Nr. 188

### Malans, Haus «von Moos», Nr. 135

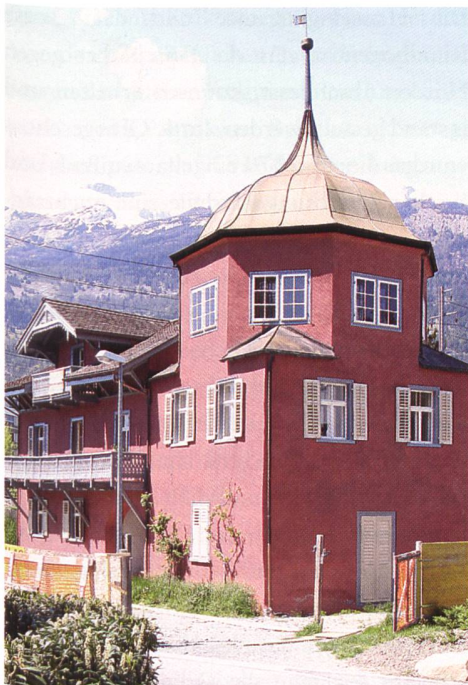
Abb. 97: Chur, Haus «Roter Turm», Nr. 188. Der Turmanbau im Osten von 1782.

Das Gebäude ist in mindestens vier Bauetappen entstanden. Die ältesten Mauerwerksteile im mittleren Gebäudeabschnitt stammen von einem Vorgängerbau aus der Zeit um 1730. Diesen Bau hat die Familie von Tscharner um 1782 durch den Anbau eines Turms nach Osten erweitert. Es ist anzunehmen, dass sich der Name «Roter Turm» von der in rötlicher Farbe gehaltenen Fassadendekoration (Eckpilaster und Fenstereinfassungen) ableitet, die in geringen Resten vom Restaurator nachgewiesen werden konnte. In einer dritten Umbauphase, um 1795, wurde der Zugang zum Ostkeller von der offenen Durchfahrt im Osten auf die Westseite verlegt. Möglicherweise wurde das Kellergewölbe in dieser Bauetappe nachträglich eingebaut. Um 1896 erweiterte man die zum Pächterhaus

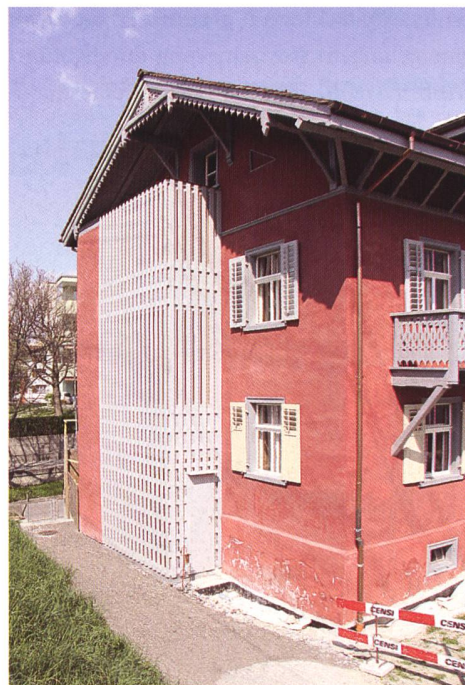
Abb. 98: Chur, Haus «Roter Turm», Nr. 188. Nordseitiger Anbau mit Nasszellen anstelle der ehemaligen Abortlaube.

Fenster im Prunksaal und die Kastenfenster von 1896 im restlichen Haus noch erhalten sind, ist ein ausserordentlicher Glücksfall. Sie konnten alle instand gesetzt und mit Ölfarbe neu gestrichen werden. Die einfach verglasten Saalfenster wurden zusätzlich mit Vorfenstern wärmetechnisch verbessert. Die bestehenden Jalousieläden wurden erhalten, wo nötig repariert und mit Ölfarbe gestrichen, der Laubenanbau zur Aufnahme zweier Nasszellen zeitgemäss neu gestaltet.

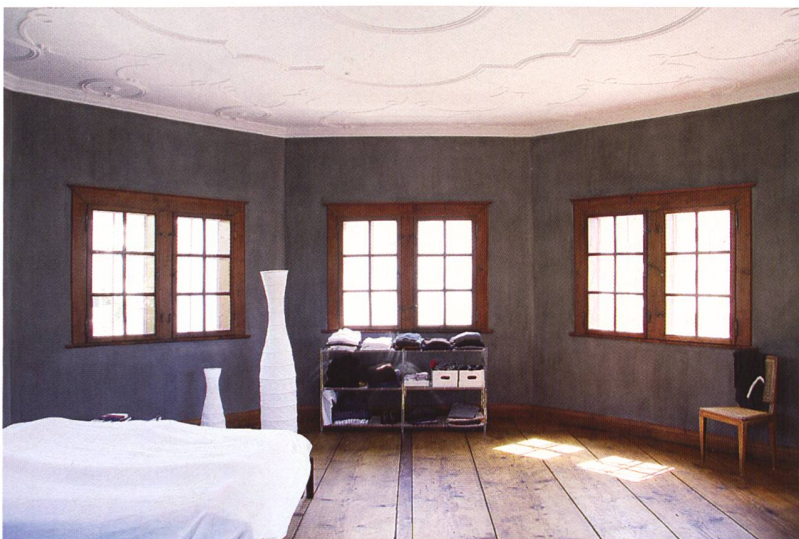
Abb. 99: Chur, Haus «Roter Turm», Nr. 188. Im ehemaligen oberen Festsaal mit barocker Ausstattung befindet sich neu das Schlafzimmer.

Im achteckigen Prunksaal des 2. Obergeschosses hat man die Originalausstattung

fachgerecht restauriert. Nur der stark beschädigte Wandputz musste erneuert werden. Als Ersatz für die entfernten Papier-tapeten mit textiler Musterung wurde eine Callicot-Bespannung (textile Tapete) verwendet. Die übrigen abgeschragten Räume des Dachgeschosses waren im Vorzustand nur behelfsmässig ausgebaut. Für die wärmetechnische Verbesserung und konstruktive Verstärkung des Dachstuhls mussten die einfachen Zwischenwände demontiert werden. Neu sind hier nun zwei Kinderzimmer und ein Bad eingerichtet. Der alte Bretterboden des ehemaligen Estrichs wurde lediglich geölt.

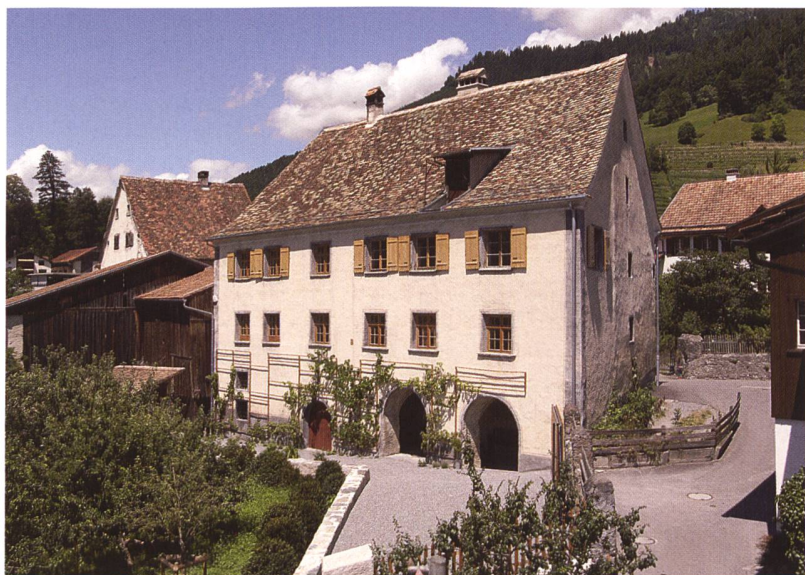
Abb. 102: Malans, Haus «von Moos», Nr. 135. Repräsentative Südfassade.

und Hühnerstall. Die repräsentative Südfassade ist vom Tal her gut einsehbar und weist einen gemalten Sockel und ebensolche Fenstereinfassungen und Ecklisenen auf. Die der Schermengasse zugewandte Eingangsfassade hingegen ist sehr bescheiden gestaltet. Nachforschungen von Markus Brühlmeier, Zürich, ergaben folgende Erkenntnisse zur Besitzergeschichte des Hauses: Die Initialen «CVM» auf einem Giessfass aus dem Buffet in der Stube des Westtrakts weisen auf Pfarrer Christian von Moos (1715–1782) als einen frühen Bewohner dieses Hauses hin. Aus dem Besitz der Familie von Moos gelangte die Liegenschaft durch Erbschaft 1857 an die Familie Rüedi. 2005 verkaufte die Familie Rüedi an den heutigen Besitzer, Alfred R. Sulzer aus Zürich.

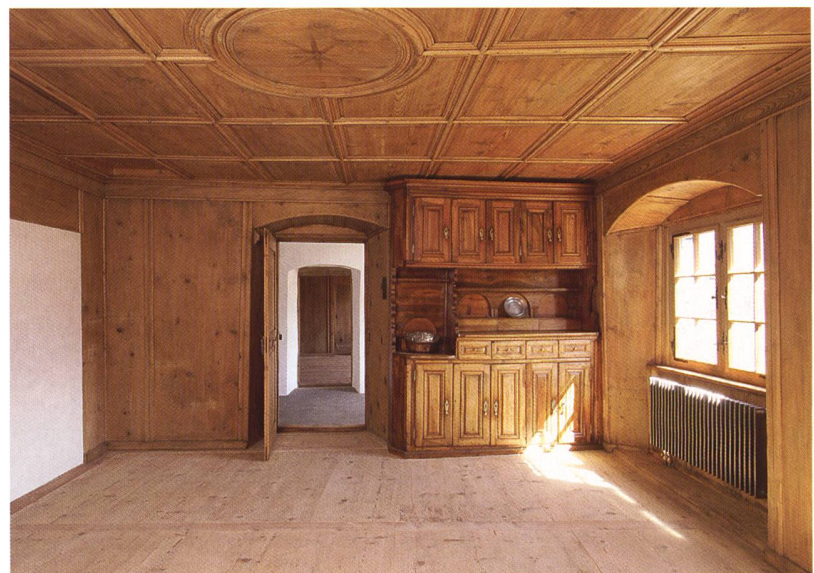
Abb. 104: Malans, Haus «von Moos», Nr. 135. Wohngeschoss. Ehemalige westliche Stube mit dem originalen Buffet, heute Esszimmer.

nur eine einzige Grosswohnung zu realisieren (Abb.104–106). Damit wurden die Probleme der Erschliessung und der technischen Installationen für mehrere Wohneinheiten vermieden. Das Volumen wird dadurch sehr extensiv genutzt und das Mass der Eingriffe niedrig gehalten.

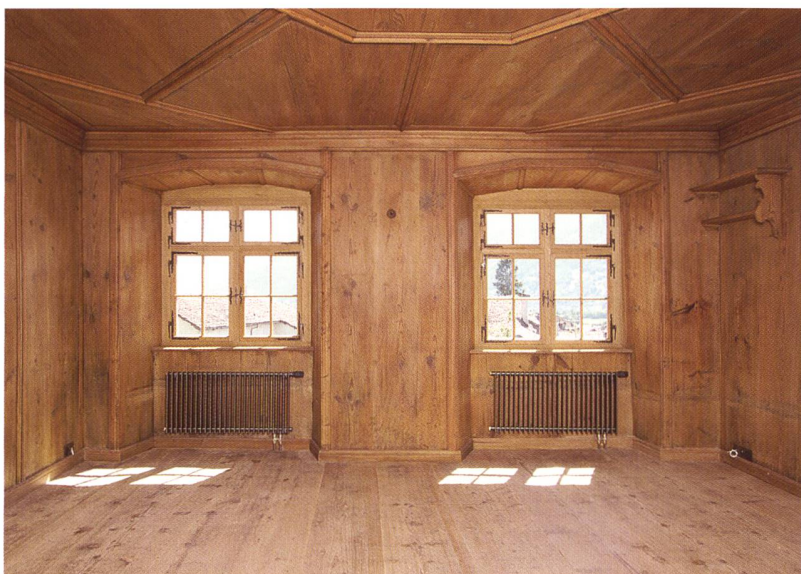
Abb. 105: Malans, Haus  
«von Moos», Nr. 135. Öst-  
liche Stube mit den rekon-  
struierten Fenstern.

Ein besonderes Problem stellte die Befens-terung dar. Nur ein einziges der originalen einfachverglasten Fenster befand sich noch in situ. Dieses Korridorfenster wurde fach-gerecht instand gesetzt. In einer Stube gab es noch vier einfachverglaste Fenster, die 1924 anlässlich einer Hochzeit in die al-ten Öffnungen eingesetzt worden waren. Sie wurden zu Doppelverglasungsfenstern aufgedoppelt. Alle anderen Fenster waren vor wenigen Jahren durch unpassende, aluminiumversproste Isolierglasfenster er-setzt worden. Obwohl relativ neu und in einwandfreiem Zustand, konnte sich der Bauherr nicht mit ihnen anfreunden. Im Dachgeschoss lagerte ein komplettes Stu-benfenster samt Stock, vier Flügeln und al-len Beschlägen. Im Hühnerstall befand sich zudem noch ein Fensterstock mit Mittel-pfosten und Kämpfer. Aufgrund dieser Ent-deckungen konnte der barocke Fenstertyp in allen Details mit alten Beschlägen und altem Glas rekonstruiert werden.

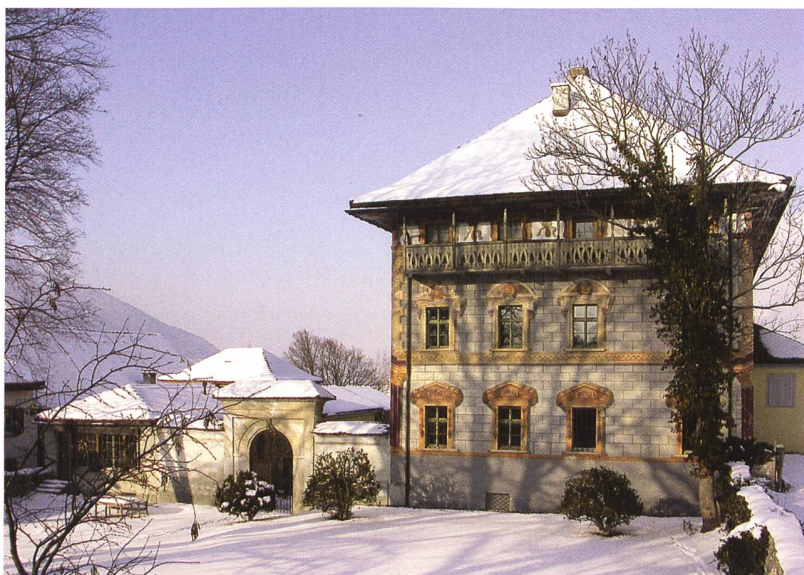
Abb. 108: Zizers, Oberes  
Schloss, Nr. 18. Ansicht von  
Süden.

Das Obere Schloss (Abb. 108) liegt an der Stöcklistrasse am oberen Dorfrand von Zi-zers. Es wurde um 1680 von Baron Simon von Salis erbaut, ungefähr gleichzeitig wie das Untere Schloss an der Vialstrasse. 1947 ging das Obere Schloss von den Töchtern des letzten männlichen Erben der Familie Salis-Zizers, Graf Wilhelm, an das Bistum Chur über. Mit einem Regierungsbeschluss von 1977 wurde es unter kantonalen Schutz gestellt. Die zwischen 1978 und

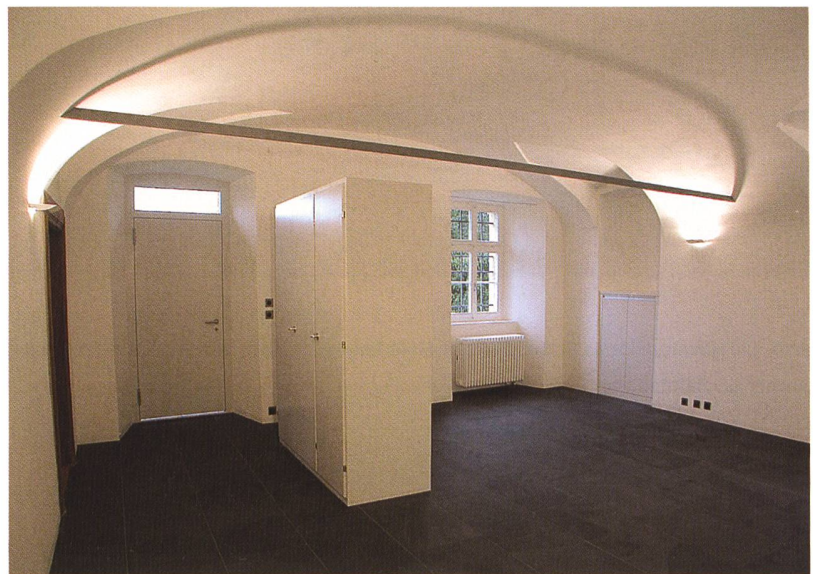
Abb. 109: Zizers, Oberes Schloss, Nr. 18. Küche mit statischer Verstärkung des flachen Gewölbes.

werden. Aufwändig gestaltete sich die Restaurierung des Gewölbes in der ehemaligen Küche, das bereits im Rahmen der ersten Etappe mit Zugstangen gesichert worden war (Abb. 109). Zahlreiche lose und ver-russte Putzschichten mussten grossflächig entfernt und anschliessend wieder ergänzt werden. Auch im Treppenhaus (Abb. 110) galt es, die durch Feuchtigkeit entstandenen Putzschäden zu beheben. Der Schreiner ergänzte und restaurierte alle vorhandenen Parkett- und Riemenböden sowie die Wandtäfer.

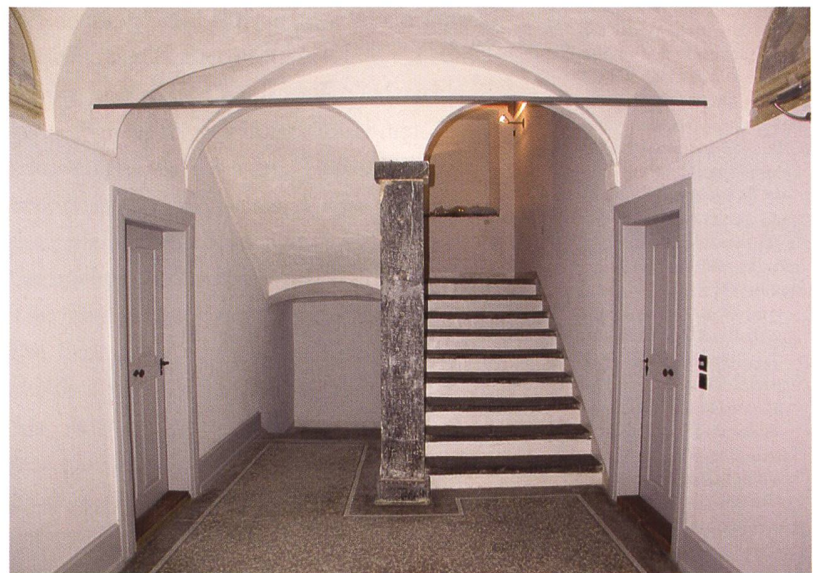
Abb. 110: Zizers, Oberes Schloss, Nr. 18. Mittelkorridor mit originalem Terrazzoboden.

Der Steckborner Kachelofen im Rokoko-zimmer, vermutlich aus dem Jahre 1722, musste neu ausgefugt und der Kranz am Turmaufbau neu befestigt werden (Abb. 111). Die Malereien im Treppenhaus und im Mittelkorridor wiesen Risse und Abplatzungen auf. Das Restaurierungskonzept sah vor, in einem ersten Schritt die Malschicht trocken zu reinigen, anschliessend die Risse auszubessern und farblich einzustimmen. Die Trockenreinigung mit Tapetenschwämmen brachte vor allem in den figürlichen Darstellungen gute Resultate, als problematisch erwies sie sich allerdings im Bereich der Hintergründe. Schuld daran waren die Leimfarberetuschen der Restaurierung von 1980. Sowohl durch die Trockenreinigung als auch beim Kit-ten der Risse und anderer Fehlstellen mit wassergelösten Kalkmörteln entstand eine unerwünschte Fleckenbildung. So musste man die Leimfarbe ganz entfernen. Anschliessend konnten die Flicke ausgebes-sert und leicht retuschiert werden.

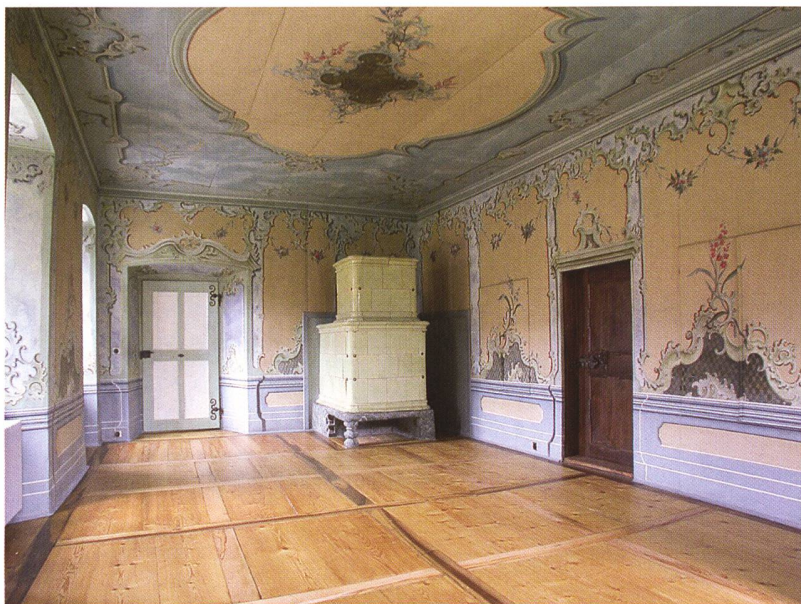
Abb. 111: Zizers, Oberes Schloss, Nr. 18. Rokokosaal im Hochparterre mit dem Steckborner Kachelofen von 1722.
