Laufende Restaurierungen

Müstair, Kloster St. Johann

Splügen, Galerie am Splügenpass

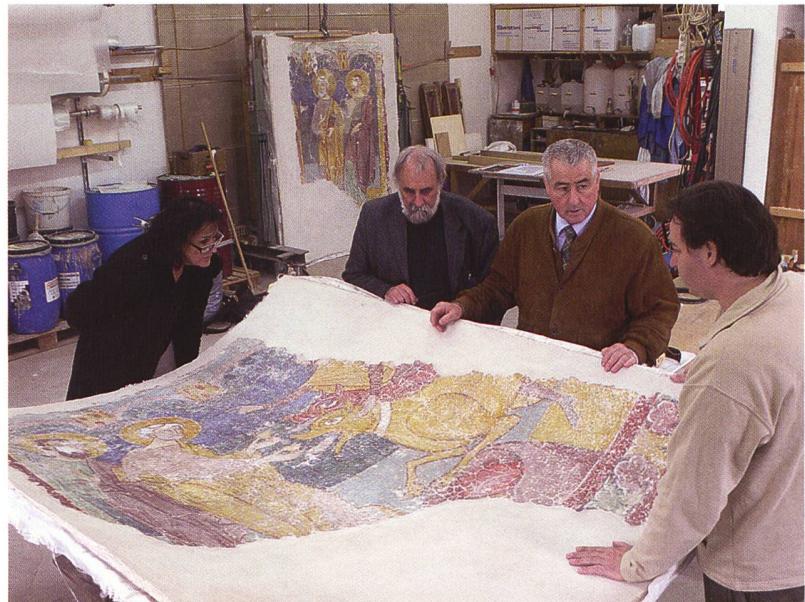
Abb. 126: Müstair, Kloster St. Johann. Experten beurteilen das Bild 105 r (Bild 104 r im Hintergrund). Doris Warger, Christian Heydrich, Hans Rutishauser, Rufino Emmenegger (von links).

Die beiden 1,19x1,85 m bzw. 1,43x1,93 m messenden Bildfragmente mussten zuvor von Restaurator Rufino Emmenegger, Luzern, auf neuen Trägern befestigt werden. Die noch auf den Bildflächen haftenden nachromanischen Kalkreste hat Emmenegger entfernt und die Fehlstellen mit neutralen Retuschen zurückhaltend eingestimmt. Umfang und Intensität der restauratorischen Massnahmen wurden vom Bauhüttenleiter Jürg Goll, der Restauratorin Doris Warger, dem Restaurator und Bundesexperten Christian Heydrich und dem kantonalen Denkmalpfleger Hans Rutishauser bei mehreren Werkstattbesuchen anhand von Probeflächen gemeinsam mit dem ausführenden Restaurator festgelegt (Abb. 126).

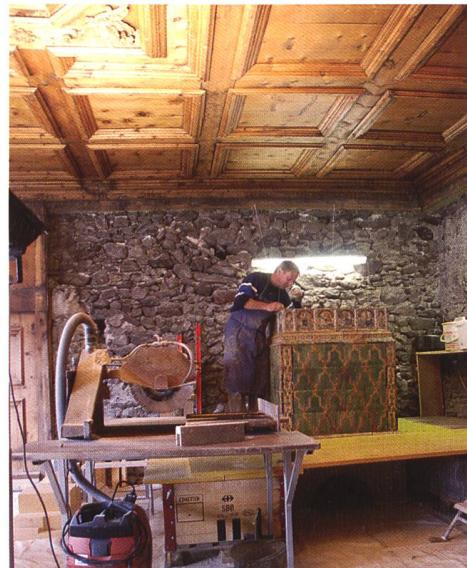
Abb. 128: Müstair, Kloster St. Johann. Das barocke Fürstenzimmer im Westtrakt der Klosteranlage während der Restaurierungsarbeiten.

Im Berichtsjahr konnte auch die Restaurierung des prächtigsten Wohnraums des Klosters, des barocken Fürstenzimmers von 1642 im Westtrakt, begonnen werden (Abb. 128). Als erstes wurden dort Teile des Holzbodens aus dem 20. Jahrhundert ausgebaut. Weiter wurde im nördlichen Klostergarten das Dach über dem Laubengang von 1906 instand gestellt. Vor mehr als 20 Jahren war das damals schadhafte Laubengangdach mit Brettschindeln neu gedeckt worden. Leider erfolgte diese Neudeckung zu wenig fachgerecht. Die Randnuten der Bretter waren ungenügend eingetieft und die einzelnen Bretter zu lang, so dass das Dach bald leckte. Neu wurden nun die gesamte Ostseite und die Nordostdecke des Laubengangs mit neuen Lärchenbrettschindeln eingedeckt (Abb. 129). Besonderes Augenmerk

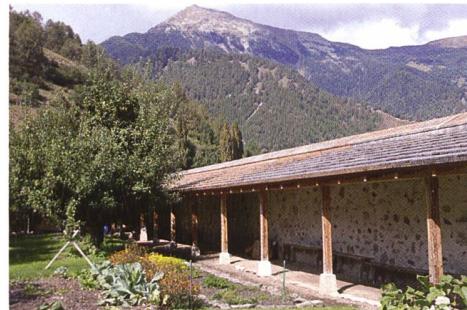
Abb. 129: Müstair, Kloster St. Johann. Nördlicher Klostergarten. Ostteil des Laubengartens, neues Brettschindeldach.

haben der Klosterschreiner und der Klostermaurer auf die sichere Verankerung und einen dichten Abschluss des Dachs an der Klostermauer gelegt. Die Neubedachung auf der Nordseite des Laubengangs soll als abschliessende Bauetappe folgen.

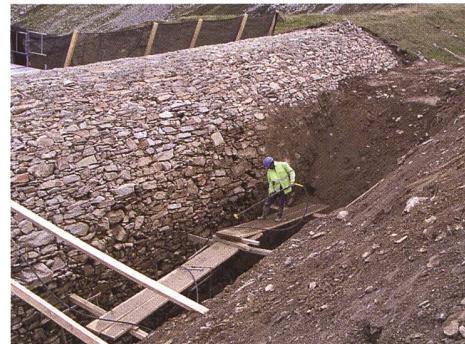
Abb. 130: Splügen, Galerie am Splügenpass. Die äusserre Schale des Tunnelgewölbes während der Sanierung.

Im dritten Jahr der Restaurierung der Galerie sind entscheidende Arbeiten ausgeführt worden.¹⁵⁰ Die Fehlstellen im Mauerwerk mussten mit unterschiedlich grossen Steinen ergänzt, das heisst ähnlich wie bei einer Trockenmauer «gestopft» und anschliessend mit relativ wenig Mörtel ausgeworfen werden (Abb. 130). Die einzelnen Steine sind dabei kaum überdeckt worden und bleiben sichtbar. Geschlossen wurde zudem ein grosser Einbruch im Deckengewölbe aus dem Jahr 2001. Schwierigkeiten bereiteten die hangseitigen Wände der Galerie, welche in vielen Partien stärker als erwartet unter Wassereinbruch und Hangdruck gelitten hatten. Hier mussten vorab neue Sicherungsmethoden der in zwei Schalen auseinander scherenden Mauerkonstruktion gefunden werden.

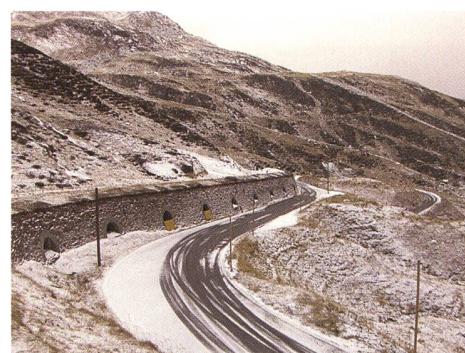
Abb. 131: Splügen, Galerie am Splügenpass. Die Bau stelle nach dem überraschend frühen Wintereinbruch.

Der renovierte Zustand des Bauwerks kann an der Aussenwand im unteren nördlichen Teil begutachtet werden. Die Verfugung der äusseren strassenseitigen Aussenmauern zeigt das Resultat der Arbeiten. Ablesbar ist insbesondere, wie sich die Arbeitsequipen der mehrheitlich aus Portugal stammenden Maurer auf die Situation eingestellt und die geeignete Arbeitstechnik für die Mauerwerksrestaurierung entwickelt haben. Die Passstrasse wurde am 9. Mai geöffnet. Leider musste die Baustelle mit dem überraschend frühen Wintereinbruch bereits Anfang Oktober wieder geschlossen werden (Abb. 131).
