Zeitschrift: Jahresberichte des Archäologischen Dienstes Graubünden und der Denkmalpflege Graubünden

Abgeschlossene Restaurierungen

Andeer, Haus De Nicca, Nr. 26 Restaurierungsetappen 1992, 2001, 2009

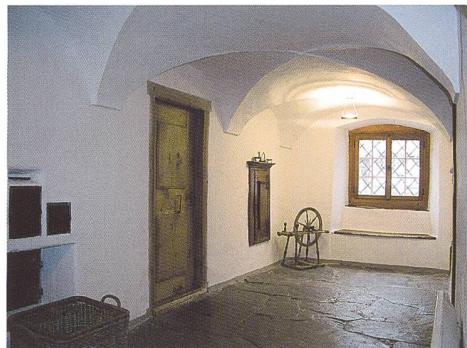
Abb. 107: Andeer, Haus De Nicca, Nr. 26. Mittelkorridor im Erdgeschoss nach der Restaurierung.

daraufhin ausgemauert bzw. mit Mörtel ausgeworfen werden. Für die Restaurierung des Innenputzes wurde zuerst der alte Kalkanstrich mechanisch entfernt. Versalzte Putzschichten beim Kellerabgang sowie lose Putzteile in den anderen Geschossen wurden abgespitzt. Im Feuchtbereich verwendete man einen Sanierputz, der durch seine poröse Struktur über längere Zeit austrocknend Salze aufnehmen kann. Alle verputzten Flächen wurden dreimal mit Gruenkalk weiss getüncht, die Sockelbereiche mit Mineralfarbe gemäss Befund in einem Grauton gestrichen.

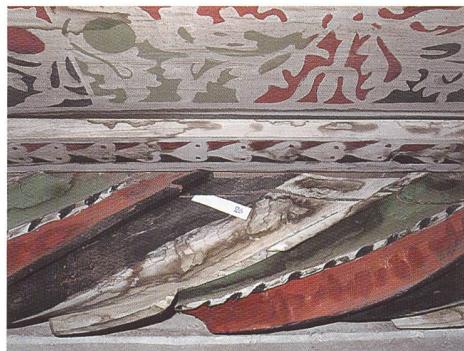
Abb. 110: Bergün/Bravuogn, evangelisch-reformierte Kirche. Holzleistendecke mit spiralförmigen Balken. Schadensbild vor der Restaurierung.

Wandmalereien beschränkte sich das Schadensbild hauptsächlich auf die Südwand, insbesondere auf den Turmbereich. An der Decke wurden einzelne Bretter mit sich abhebender Malschicht und vereinzelt Fehlstellen in der Malschicht festgestellt. Eine leichte Verschmutzung bedeckte die ganze Oberfläche. Zur genauen Klärung der Schadensursache wurden Untersuchungen und Klimamessungen über einen längeren Zeitraum hinweg angelegt. Der Bauphysiker

Die Konservierung sollte den aktuellen Bestand sichern, das heisst, die Intervention aus dem Jahre 1930 als historische Fassung respektieren. Primär war die Sicherung der bestehenden Malschicht auszuführen. Die Reinigung erfolgte parallel mittels Pinsel und im Anschluss mit einem Latexschwamm. Die Fehlstellen waren so klein, dass man auf Retuschen verzichtete, mit Ausnahme von stark störenden Wasserrändern im Anschluss zum Turm. Anhand von Referenzfeldern können künftig Kontrollen durchgeführt und Veränderungen kartiert werden.

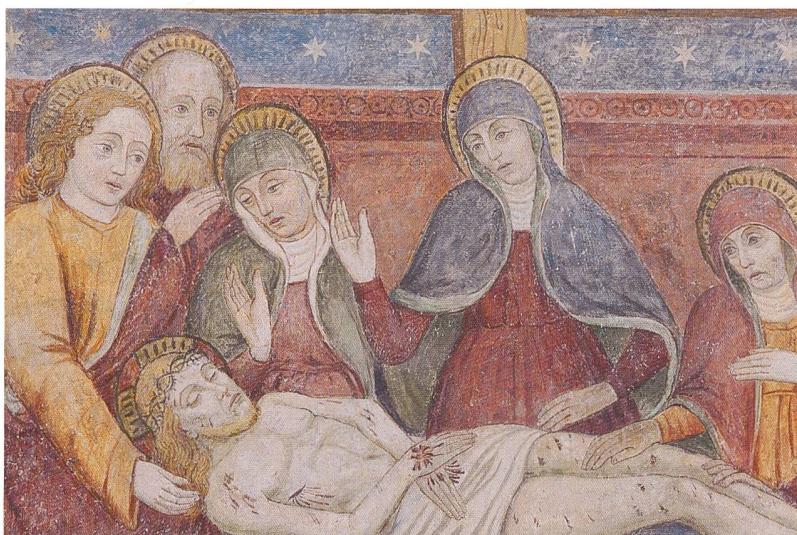
Abb. 113: Bergün/Bravuogn, evangelisch-reformierte Kirche. Detail der Freskenmalerei seitlich des Chorbogens (Mariae Verkündigung). Tief in den feuchten Putz geritzte Partien des Heiligscheins, ursprünglich mit Blattzinn belegt und mit einem gelben Lack überzogen.

den Kleidern. Eine neue Erkenntnis war der Befund von Azurit. Dieses teure, leuchtend blaue Pigment mit einmaliger Tiefenwirkung war mit wenig Bindemittel auf einer grauen Untermalung (*Veneda*) appliziert. Es ging bei der Freilegung 1930 verloren. Das gleiche Schicksal erfuhren die mit Blattzinn belegten Partien der Heiligscheine und der Rüstungen. Diese Stellen sind, um eine stärkere Trennung hervorzuheben, tief in den feuchten Putz geritzt. Die Zinnfolie bei den Heiligscheinen war zusätzlich mit einem gelben Lack überzogen und wirkte so als Goldimitation (Abb. 113).

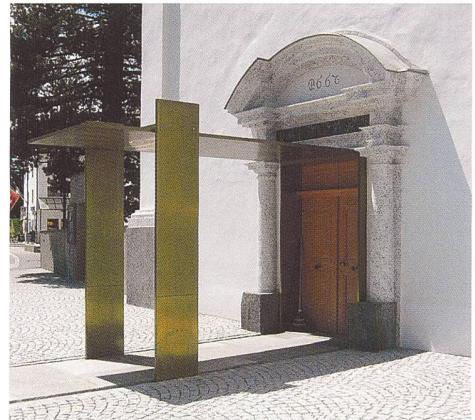
Abb. 122: Bever, evangelisch-reformierte Kirche S. Giachem. Demontierbares Vordach.

zu stellen. Eine neue Dachhaut mit Holzschindeln sollte die Eternitplatten ersetzen. Die barocke Fassung des Turms musste aufgefrischt werden. Mit der Wiederherstellung des Schindeldachs ergab sich die Frage nach der Sicherheit vor Dachlawinen. Man entschied sich für ein Schutzdach, das in der schneefreien Zeit je nach Wunsch demontiert werden kann (Abb. 122).

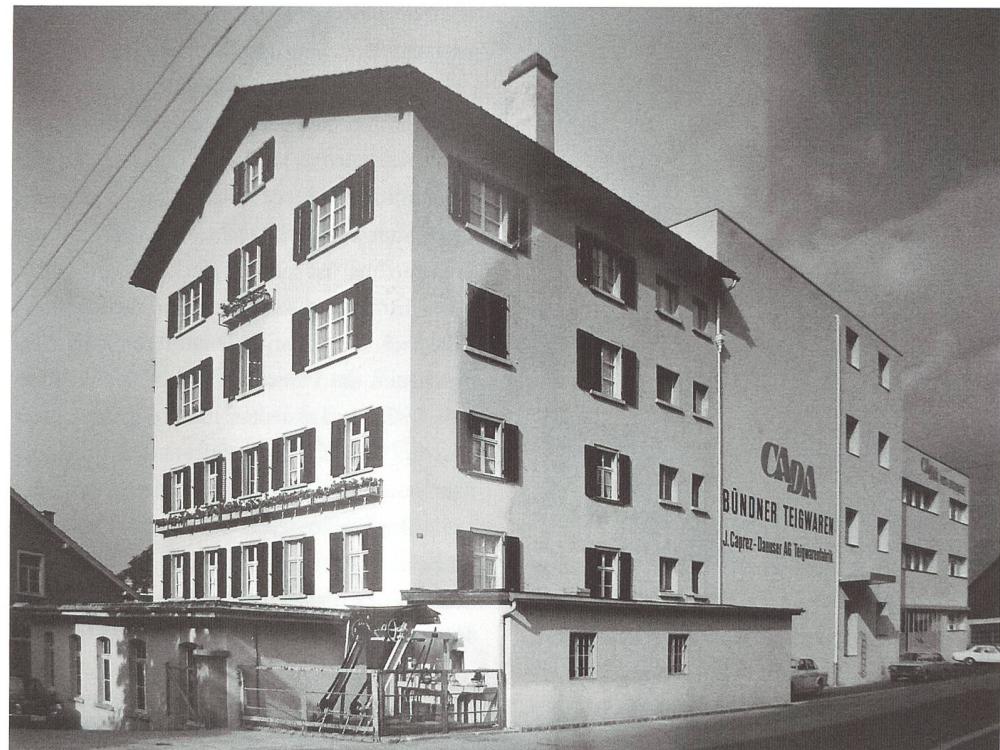
Abb. 127: Chur, Sägenstrasse,
Kraftwerk CaDa, Nr. 2-257.
Die Teigwarenfabrik CaDa mit
dem Kleinkraftwerk, Aufnah-
me aus den 1970er-Jahren.

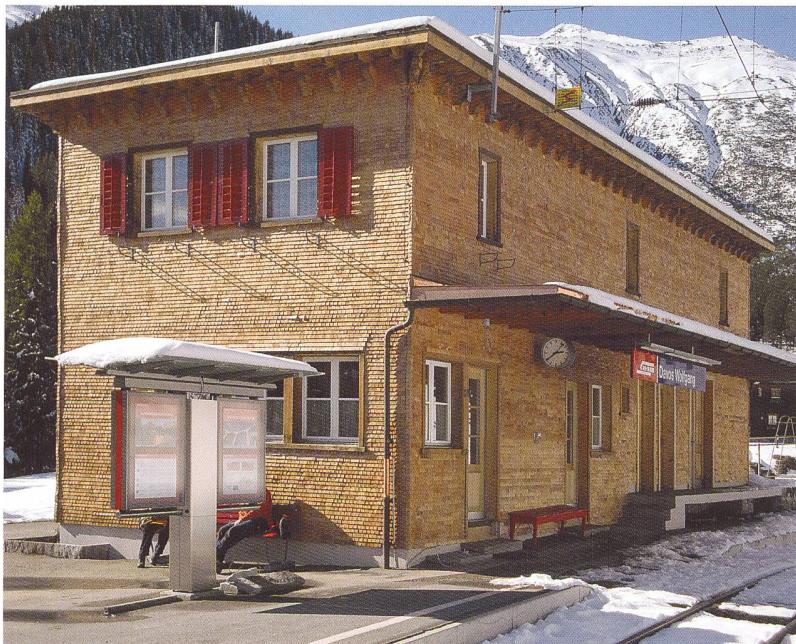
Abb. 136: Davos, Wolfgang,
Bahnstation der RhB,
Nr. 471. Ansicht von Osten
nach der Erneuerung des
Schindelschirms.

Die erste Bahnstation Davos-Wolfgang wurde 1897 von Baumeister Gaudenz Issler in gleicher Holzbauweise wie diejenige in Trimmis errichtet. 1908 kam es zum Umbau des Bahnhofs durch die Chaletfabrik Caprez & Co, Landquart/Davos. Die Zunahme des Zugverkehrs – verursacht vor allem durch die wachsende Popularität des Skigebiets Parsenn – führte 1937 zum Einbau eines neuen Kreuzungsgleises bei der Station Wolfgang. Die alte Bahnstation wurde abgerissen und 170 m südlich neu aufgebaut. Für den Bau des neuen Aufnahmegebäudes zeichnete Rudolf Sievi, Hochbaumeister der Rhätischen Bahn, verantwortlich. Er entwarf einen mit Fichtenholzschindeln verkleideten Holzskelettbau, eingedeckt von einem vorkragenden Flachdach.²⁸⁵

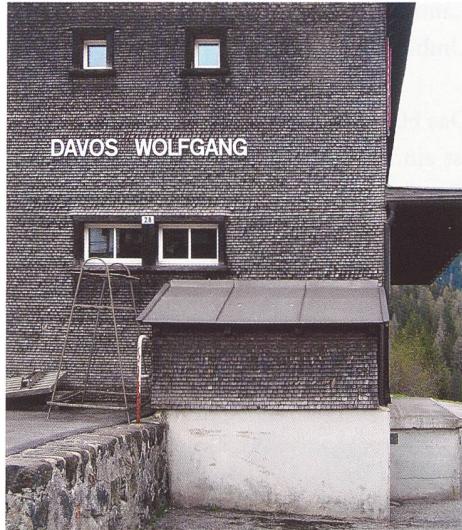
an ihrem oberen Teil befestigt, damit sich der sichtbare und der Witterung ausgesetzte untere Teil – je nach Luftfeuchtigkeit – ungehindert ausdehnen und zusammenziehen kann. Der Tannzapfeneffekt (Abb. 137) wird von keinem anderen Material erreicht und ist ein Grund für die erstaunliche Langlebigkeit von Holzschindeln an Dach und Wand. Das Lignin, Hauptbestandteil des Holzes, verfärbt sich zudem durch die UV-Strahlung, was eine dunkelbraune Verfärbung der Schindeln an zur Sonne expo- nierten Seiten zur Folge hat. Die Wetterseite hingegen verändert sich zu Silber- bis Dun- kelgrau, weil das Lignin durch die Sonnen- einstrahlung wasserlöslich und deshalb aus- gewaschen wird, bis fast nur noch Zellulose übrig bleibt. Diese wiederum ist anfällig für Pilzbefall (Abb. 138).

Abb. 137: Davos, Wolfgang, Bahnstation der RhB, Nr. 471. Tannzapfeneffekt bei Schin- deln durch unterschiedliche Ausdehnung an der Innen- und Aussenseite: Bei Sonnen- einstrahlung bzw. trockenem Wetter schrumpft die Aussen- seite. Die Schindeln wölben sich gegen aussen (Zeich- nung oben). Bei Regenwetter ist es genau umgekehrt. Die Schindeln weiten sich an der Aussenseite und legen sich dicht an den Untergrund an (Zeichnung unten).

Nach über 70 Jahren hatte die Schindelfassade der Station Davos-Wolfgang ihre Aufgabe als Verschleisssschicht erfüllt; sie musste erneuert werden. Sehr arbeitsintensiv war das Abmontieren der verwitterten Schindeln, insbesondere das Herausziehen der alten Nägel, so Schindelhersteller Hans Flütsch aus Furna. Teilweise waren die ma- schinell geschnittenen Schindeln aufgrund der Sonneneinstrahlung mit der darunterliegenden Dachpappe verschmolzen und mussten von Hand weggekratzt werden. Anfang August 2009 konnte mit der Anbringung der neuen, nun von Hand gespaltenen Schindeln aus im Winter geschlag- nem Lärchenholz begonnen werden. Der Vorteil der von Hand gespaltenen Schin- deln besteht darin, dass die Holzfaser nicht

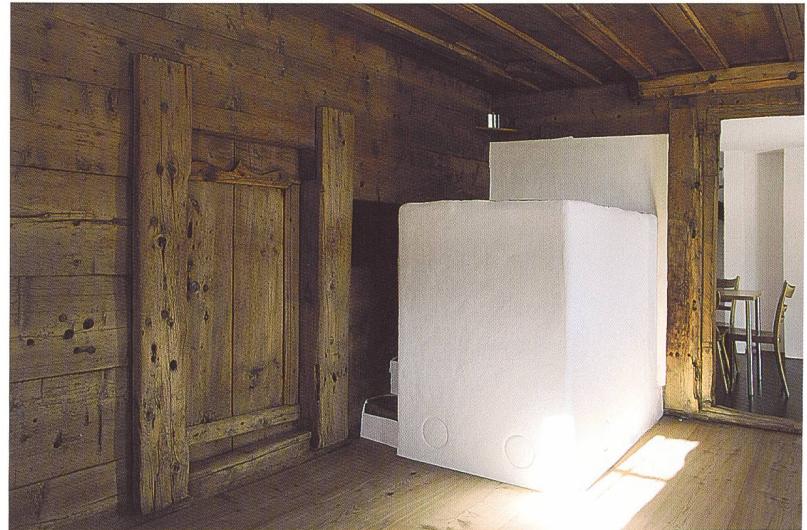
Abb. 141: Lantsch/Lenz,
Haus Willi, Nr. 90. Gestrickte
Stube von 1581 nach der
Restaurierung.

rigeren Wände die unverkleidete Strickkonstruktion zeigen. Die Bohlen der Decken und der Wände wurden nummeriert und ausgebaut. Nach einer trockenen Reinigung wurden die vom Holzwurm befallenen Stellen je nach Befund gefestigt oder gekittet, die Holzbohlen der Decken in Nut getrieben und ebenfalls ergänzt. Nach dem Wiedereinbau erfolgte die Endreinigung. Abschliessend wurden die Ergänzungen, die ebenfalls aus Fichtenholz des abgerissenen Stalls stammten, retuschiert und farblich angepasst.

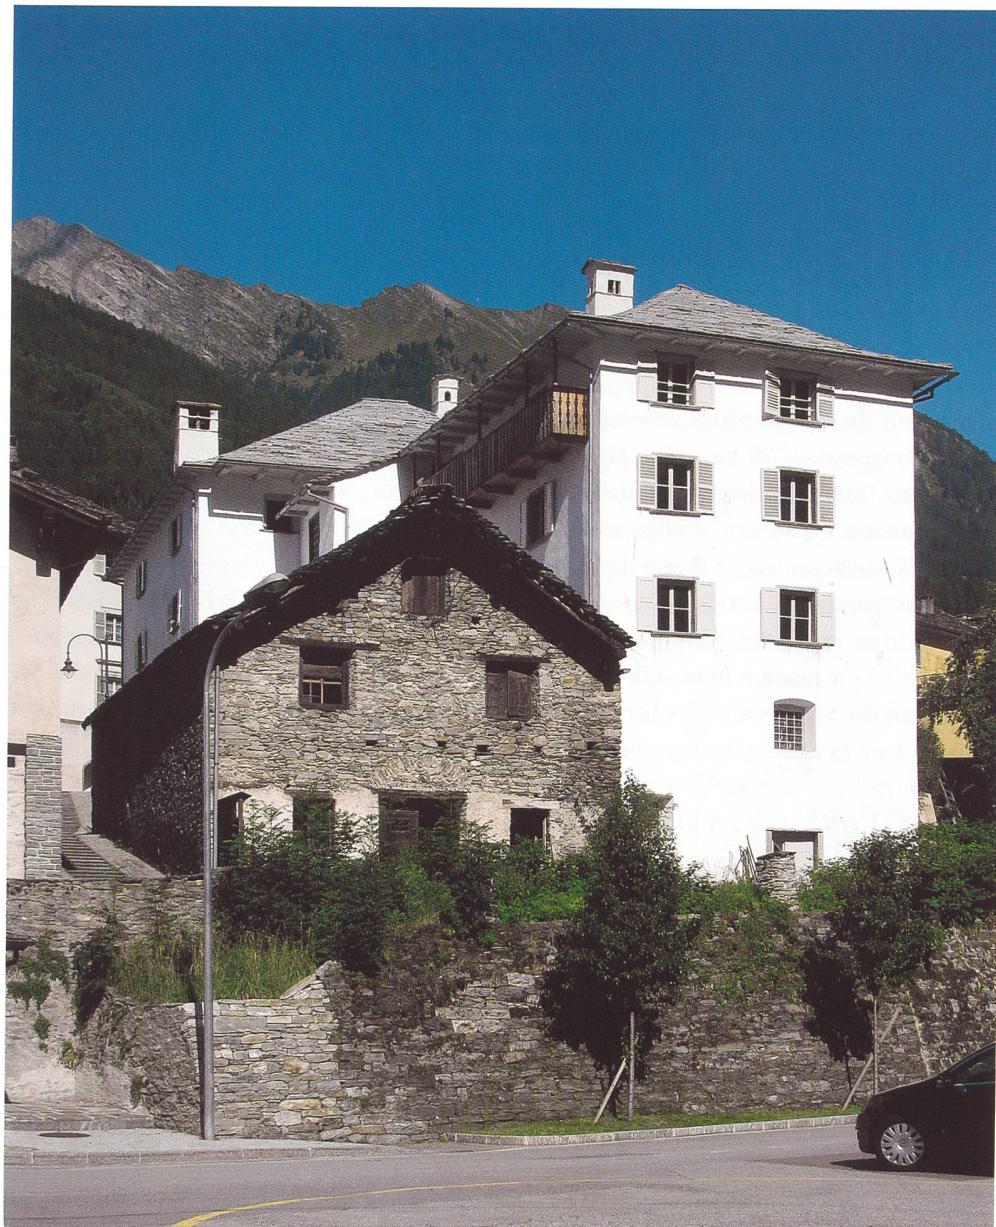
Abb. 144: Mesocco, Casa a Marca di Sotto, Nr. 89.
Ansicht von Südosten, links
der Pferdestall.

Der zum Tal giebelständige, zweigeschossige Pferdestall ist durchgehend aus Stein gemauert. Die talseitige Fassade weist eine wohnhausartige Gestaltung mit symmetrisch gegliederten Öffnungen auf. Als wei-

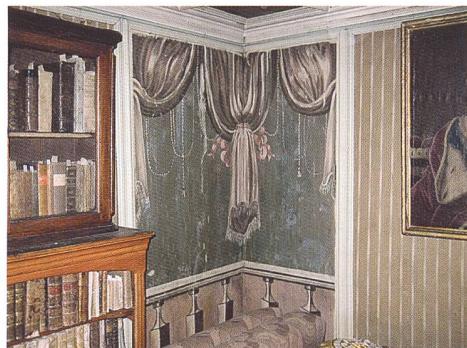
Abb. 145: Mesocco, Casa a Marca di Sotto, Nr. 89. Saal mit Wandmalereien im 1. Obergeschoss. Zustand vor den Restaurierungsarbeiten.

könnte auf die Schlussphase seiner Bautätigkeit hinweisen. 1770 fand eine Erweiterung statt. Dabei wurden der Mittelkorridor verlängert sowie eine Treppe und ein später als Küche genutzter Raum direkt an das Haus angebaut. Am Ende des Gangs richtete man im Erdgeschoss und im 1. Obergeschoss je einen repräsentativen Saal ein und an der Südfassade des obersten Geschosses kam es zur Ergänzung einer Laube (Abb. 145).

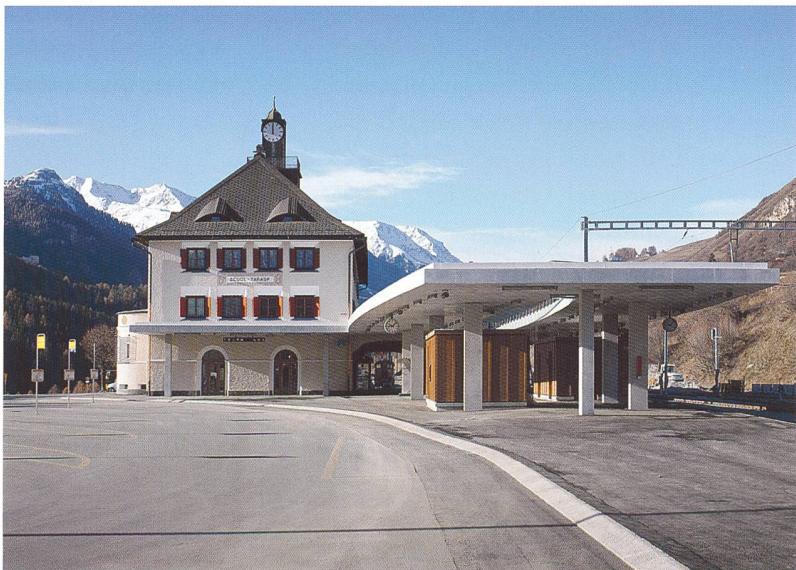
Abb. 148: Scuol, Aufnahmegebäude der RhB, Nr. 498. Ansicht von Osten mit dem neuen Mittelperron.

Eine besondere Herausforderung im Außenbereich war die Anpassung der Anschlüsse an die neuen Höhen der Perrons und des Perrondachs. Nicht zu unterschätzen war auch die sensible und kaum planbare Integration von zahlreichen Elementen wie Info- und Werbetafeln, Absperrungen oder Fotoautomaten. Noch ausstehend sind die Umgebungsarbeiten: die Restaurierung der Nebenbauten (WC-Häuschen, Güterschuppen) und der Gestaltungselemente auf dem Bahnhofplatz sowie die Vervollständigung der die Bahnhofsterrasse fassenden Baumreihe.

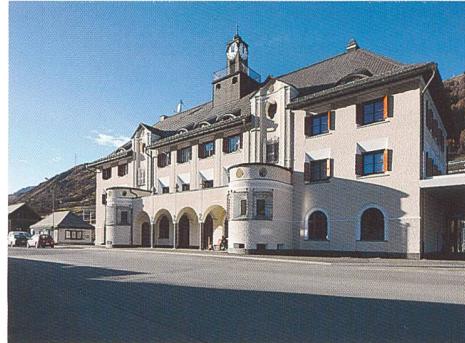
Abb. 149: Scuol, Aufnahmegebäude der RhB, Nr. 498. Südostfassade.

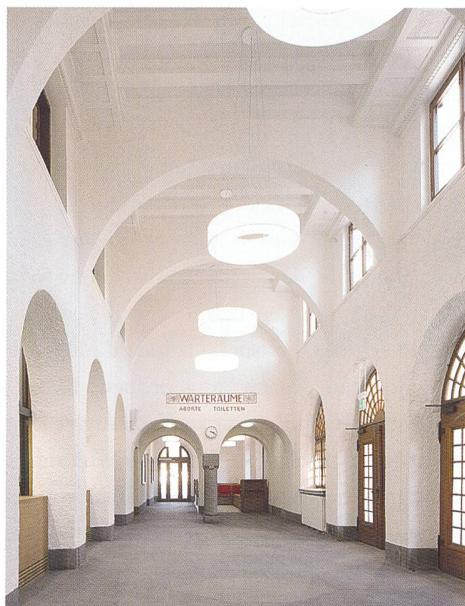
Abb. 150: Scuol, Aufnahmegebäude der RhB, Nr. 498. Halle mit den historischen Verglasungen im Erdgeschoss.

Die Rückführung des Hauptzugangs in die zentral gelegene Halle (Abb. 150) mit dem zwischenzeitlich lediglich als Gepäck- und Abstellraum genutzten Schalterraum war ein wichtiger Teil des Konzepts. Die betrieblich erwünschte Auslagerung von durchgehend öffentlich zugänglichen Serviceanlagen (z. B. Toiletten) auf den neuen Mittelperron schaffte im Aufnahmegebäude Platz für die Erweiterung der Halle zum

Neben vielen Ausbaubestandteilen waren im Erdgeschoss alle Fenster und Türen samt den teilweise eigens angefertigten Beschlägen noch original erhalten. Aufgrund der hohen handwerklichen Qualität der für die damalige Zeit technisch sehr fortschrittlichen Doppelverglasungsfenster sind diese restauriert und innen mit einem dünnen Isolierglas versehen worden. Ebenso wie feinteiligen Fenster sind in den Obergeschossen Mitte des 20. Jahrhunderts leider achtlos entsorgt worden. Eine Rückführung auf das ursprünglich mit einem Kreuzstock geteilte Format mit vier kleinen Flügeln wäre aus funktionaler wie auch ökonomischer Sicht unverhältnismässig gewesen. Die Massnahmen an den Fassaden beschränkten sich auf einen neuen Anstrich entsprechend dem Befund des Restaurators. Aus sprachpolitischer Korrektheit wurde auf die ursprünglich deutschsprachige Stationsbezeichnung verzichtet.

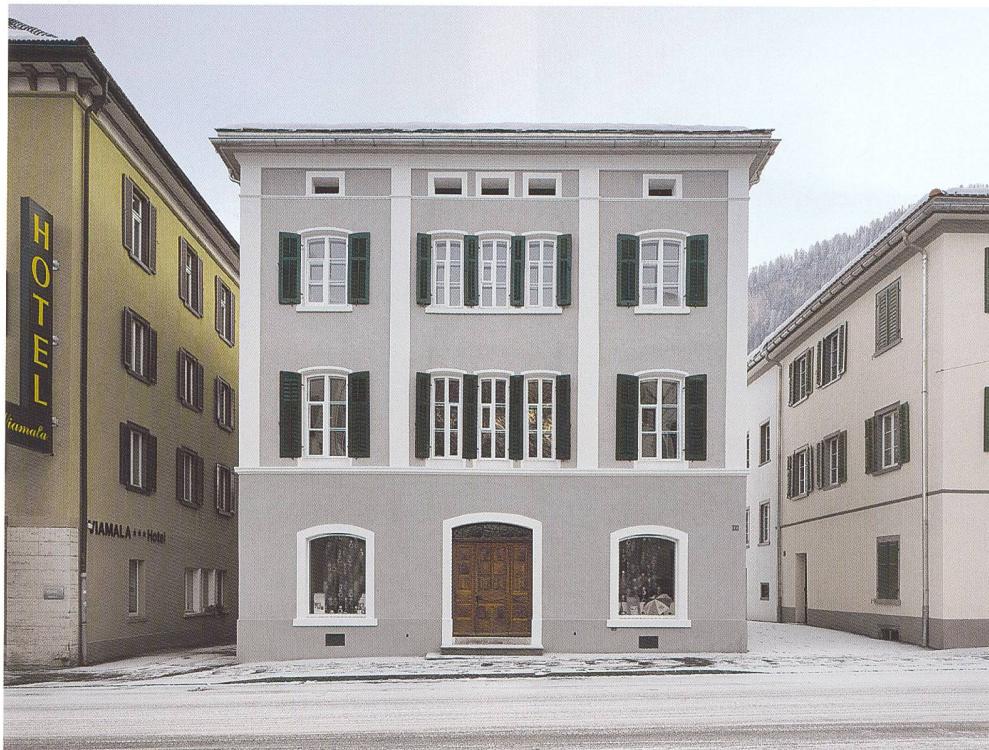
Abb. 152: Thusis, Haus Trepp, Nr. 72. Ansicht von Westen nach der Restaurierung.

Das Haus Trepp wurde vermutlich schon bald nach 1845 und wohl von Anfang an als Wohn- und Geschäftshaus erbaut. 1863 bis 1980 bestand im Gebäude das Lebens- und Futtermittelgeschäft Trepp und Co. Das Wohn- und Geschäftshaus Trepp (Abb. 152) ist ein dreigeschossiger Bau über annähernd quadratischem Grundriss und wird mit einem Walmdach abgeschlossen. Lisenen in Kolossalordnung gliedern mit Ausnahme der Rückseite alle Fassaden. Dabei ist jeweils ein breiterer mittlerer Teil von schmaleren seitlichen Teilen geschieden. Die hohen, stichbogigen Fenster sind im mittleren Kompartiment der seitlichen Fassaden zu Zweiergruppen, in jenem der Straßenseite zu Dreiergruppen zusammengerückt. Blindfenster gewähren die Einhaltung der Symmetrie an den Seitenfassaden. Kleine, liegende Rechtecköffnungen belichten den Dachraum. Direkt unter ihnen verläuft ein feines Gesims, das den obersten Teil der Lisenen kapitellartig auszeichnet. Über den Dachfenstern fasst ein breites Gesims die Lisenen zusammen. Der glatte, weisse Verputz der Lisenen und des Erdgeschosses hebt sich vom angeworfenen, graubraunen Verputz der Fassadenflächen ab. Die Wohngeschosse sind mit hölzernen Fensterläden mit beweglichen Jalousien ausgestattet, die Fenster klimatechnisch durch Vorfenster verstärkt. Die Steinplatten der Bedachung folgen der alten Bestimmung der Neudorf-Planung, die aus Brandschutzgründen Ziegel oder Steinplatten vorschrieb. Das Haus Trepp ist heute das einzige Haus mit Steinplattendach an der Neudorfstrasse. An der Rückseite ist das Gebäude nordwärts durch einen schmalen und kurzen Anbau erweitert. Der Hausein-

Die Sanierungsarbeiten am Hauptgebäude beschränkten sich auf Instandsetzungsmassnahmen wie beispielsweise das Freilegen von Holz- und Natursteinböden, das Schleifen und Ölen von bestehenden Holzböden, auf Malerarbeiten (unter anderem Holzmaserungen) und die Restaurierung der Fassaden sowie sämtlicher Fenster und Vorfenster (Abb. 154, 155). Das bestehende Steinplattendach wurde instandgesetzt und mit einer neuen Unterdachbahn versehen. Das Farbkonzept basiert auf Farb- und Putzanalysen. Der in den 1960er-Jahren umgestaltete Haupteingang im Erdgeschoss wurde unter Verwendung der originalen,

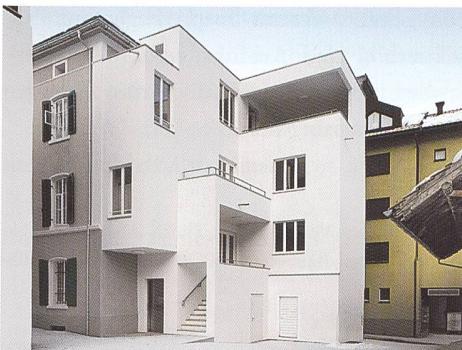
Abb. 153: Thusis, Haus Trepp, Nr. 72. Erweiterter Anbau auf der Ostseite.

staltung seiner Fassaden nehmen Bezug auf das klassizistisch gestaltete Hauptgebäude (Abb. 153). Sämtliche haustechnischen Installationen wurden neu erstellt. Erdsonden in Kombination mit einer Wärmepumpe beheizen nun das Gebäude.

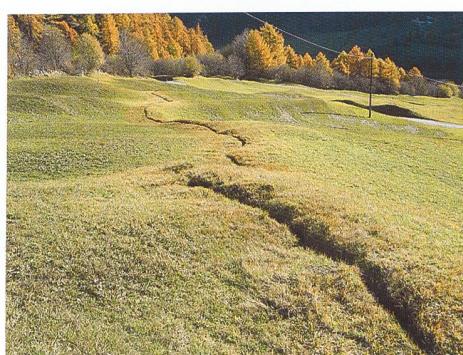
Abb. 156: Val Müstair, Auals (Waale). Spuren eines ehemaligen Waals im Gelände.

Auals oder Waale – wie im angrenzenden Vinschgau – werden die offenen Bewässerungskanäle im Münstertal genannt (Abb. 156). Sie bildeten einst umfangreiche, weit verzweigte Bewässerungsanlagen, von denen auch heute noch – trotz der mit der Melioration ab 1968 eingeleiteten Umstellung auf druckleitungsgespeisene Beregnungsanlagen – weite Teile vorhanden oder zumindest als Spuren im Gelände ablesbar sind. Im Gegensatz zum Wallis sind die Flurbewässerungssysteme in den Rätischen Alpen, ungeachtet einer umfangreichen Publikation von Martin Bundi, noch wenig bekannt.²⁸⁸ Dies mag erstaunen, zumal Bewässerungssysteme in vielen Tälern der ariden Zonen im inneren und südlichen Alpenbogen seit alters her einen integralen Bestandteil der Landwirtschaft und somit der Kulturlandschaft überhaupt bilden. Die teilweise über viele Jahrhunderte hinweg benutzten Kanäle werden heute meistens kaum mehr genutzt und nicht mehr unterhalten.

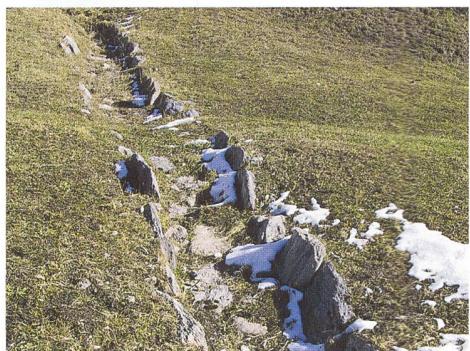
Abb. 158: Val Müstair, Auals (Waale). Überreste eines mit Steinplatten gefassten Waals.

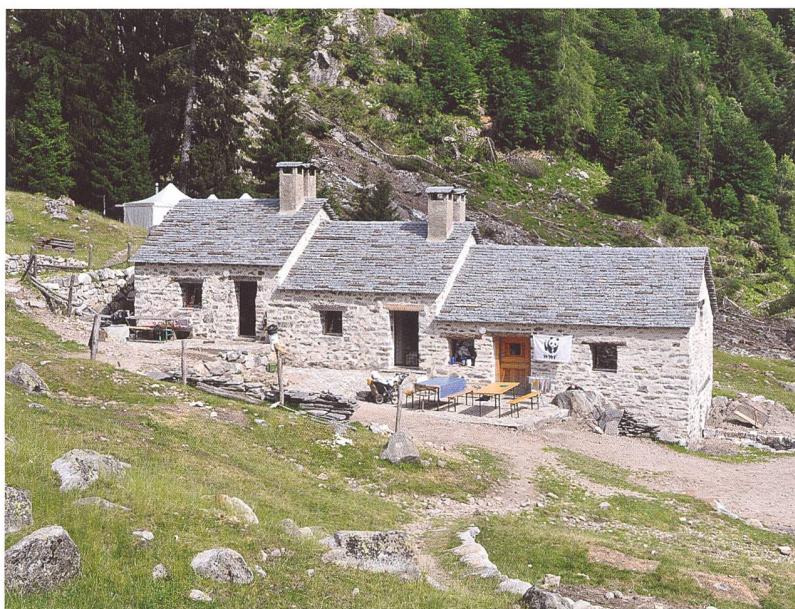
Fig. 160: Verdabbio, Val Cama, Alp de Lagh. La nuova cascina dopo i lavori di sistemazione.

I tre edifici dell'Alp de Lagh, il cascinotto per il formaggio e il cascinotto per il latte, con il rustico riservato agli alpighiani, rappresentano il nucleo centrale dell'intero progetto di sviluppo del paesaggio (Fig. 160). L'antico edificio dell'alpeggio è stato ampliato nella tipologia alpina con una nuova cascina per i pastori e un caseificio. Il grosso dei lavori di costruzione è stato eseguito da apprendisti dell'impresa edile Marti SA di Zurigo e Berna: Una quarantina di giovani d'oltralpe che durante i mesi estivi, hanno dato il proprio contributo costruendo muri in sasso durante un campo di specializzazione estivo affiancando la ditta Rosa di Lostallo, incaricata dei lavori di muratura (Fig. 161).

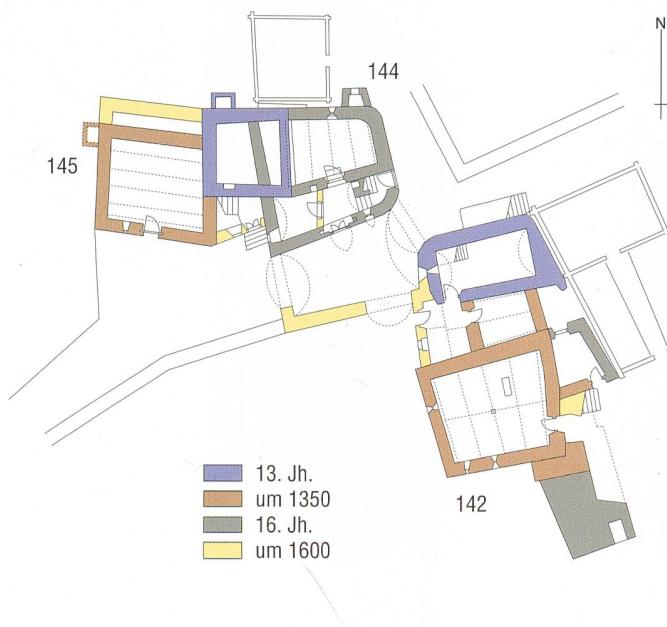
Abb. 163: Zillis-Reischen,
Reischen, Wohnhaus, Nr. 144.
Bauetappen der Häuser
Nr. 142, 144 und 145 im
Bereich des Erdgeschosses.
Mst. 1:400.

Als wohl ältester Weg führt der von Trockensteinmauern fast trichterartig eingefasste Römerweg durch den Hof. Bauuntersuchungen haben gezeigt, dass die drei Häuser auf den Mauern von fünf Turm- oder Saalhäusern errichtet wurden. Die heutige Form ist in mehreren Bauetappen entstanden (Abb. 163). Die Gesamtanlage war von einem Bering umgeben, an dem weitere Gebäude angeschlossen waren. Ob auch die verschwundene Kapelle von Reischen in diesem Bezirk anzusiedeln ist, bleibt vorerst unklar. Die kürzlich entdeck-
