Zeitschrift: Jahresberichte des Archäologischen Dienstes Graubünden und der

Rubrik: Abgeschlossene Restaurierungen

Andeer, Haus De Nicca, Nr. 26 Restaurierungsetappen 1992, 2001, 2009

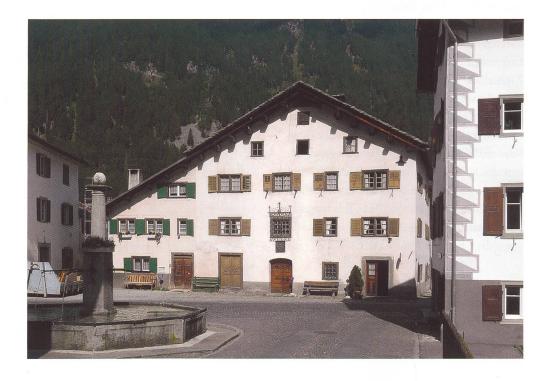
Abb. 105: Andeer, Haus De Nicca, Nr. 26. Ansicht von Osten, Postkarte, um 1910.

Das Wohnhaus Nr. 26 an der Veia Granda steht am Dorfplatz und gehört zur Gruppe der barocken Häuser in Andeer mit herrschaftlichem Anspruch (Abb. 104, 105). Das stattliche Haus, der mit Bollensteinen gepflasterte Vorplatz und der mächtige Brunnen prägen das innere Ortsbild von Andeer. Das Gebäude befindet sich in einem ursprünglichen und sehr gepflegten Zustand und ist eines der wenigen Häuser in der Umgebung, die wieder das traditionelle Steinplattendach besitzen.

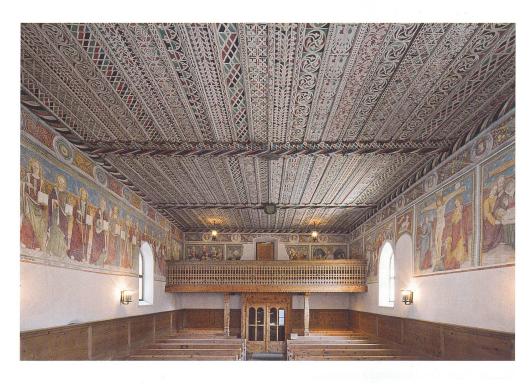
Abb. 110: Bergün/Bravuogn, evangelisch-reformierte Kirche. Holzleistendecke mit spiralförmigen Balken. Schadensbild vor der Restaurierung.

Wandmalereien beschränkte sich das Schadensbild hauptsächlich auf die Südwand, insbesondere auf den Turmbereich. An der Decke wurden einzelne Bretter mit sich abhebender Malschicht und vereinzelt Fehlstellen in der Malschicht festgestellt. Eine leichte Verschmutzung bedeckte die ganze Oberfläche. Zur genauen Klärung der Schadensursache wurden Untersuchungen und Klimamessungen über einen längeren Zeitraum hinweg angelegt. Der Bauphysiker

verglich das Schadensbild direkt mit den thermografischen Aufnahmen. Damit konnte der negative Einfluss der Heizung nachgewiesen werden und eine Konservierung musste in Zusammenhang mit der Anpassung der Heizanlage erfolgen.

Aus der Zeit vor der Renovation von 1930 waren keine Eingriffe festzustellen, jedoch muss der Zustand der Decke damals ruinös gewesen sein. Die Malschicht war stellenweise abgelöst, diverse Bretter waren durch Eindringen von Regenwasser morsch. Folglich wurden einige Bretter ausgewechselt und mehrere Deckenleisten erneuert. Die Malschicht wurde - wie damals üblich - stark «renoviert»: Bretter mit wenigen Schadstellen wurden ausretuschiert, andere mit kopierten Schablonenmustern übermalt. Als dritte Variante grundierte man die stark beschädigten Bretter sowie die neuen Bretter weiss und verzierte sie mit Schablonenmalerei. Die Firma Schmid wandte die drei Interventionsmethoden je nach Zustand des Untergrunds auch vermischt an. Als Bindemittel wurde ein wasserlöslicher Celluloseleim verwendet. Die grosszügige Übermalung erfolgte in einer historisierenden, den 400-jährigen Bestand imitierenden Ausführung. Sehr gelungen ist die Wahl der Renovationsfarben. Sie entsprechen den ursprünglichen Farbtönen, sind technisch hochstehend und haben dem Original keinen Schaden zugefügt.

Die Arbeiten erbrachten neue Erkenntnisse sowohl zum Zustand als auch zum originalen Aufbau der Decke. Die Holzdecke wurde im frühen 16. Jahrhundert vor Ort am Boden bemalt und danach an den Querbalken der Dachkonstruktion montiert. Auf dieses Vorgehen weisen die nicht übermalten Köpfe der Eisennägel hin. An Holzarten verwendete man Fichte und Arve. Nach einer dünnen Kreide/Gips-Grundierung wurden die vorgeleimten Längsbretter mit Schablonenmalerei verziert. Die Farbpalette umfasst Weiss, Schwarz, Rot,

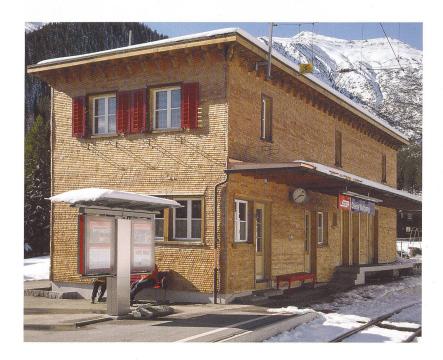
Abb. 136: Davos, Wolfgang, Bahnstation der RhB, Nr. 471. Ansicht von Osten nach der Erneuerung des Schindelschirms.

Holzschindeln zur Eindeckung von Dächern und zur Verkleidung von Fassaden waren schon in der Bronzezeit in waldreichen Gegenden ein oft verwendetes Baumaterial. Der Schindelschirm hat die Funk-tion einer Verschleissschicht, die nach einer gewissen Zeit ersetzt werden muss. Durch die schuppenartige Deckung der Schindeln ergeben sich in Bezug auf Dämmung, Wind- und Regendichtigkeit sowie Dauerhaftigkeit Eigenschaften, die denen eines Tannzapfens nahe kommen. Holzschindeln werden nur

an ihrem oberen Teil befestigt, damit sich der sichtbare und der Witterung ausgesetzte untere Teil - je nach Luftfeuchtigkeit - ungehindert ausdehnen und zusammenziehen kann. Der Tannzapfeneffekt (Abb. 137) wird von keinem anderen Material erreicht und ist ein Grund für die erstaunliche Langlebigkeit von Holzschindeln an Dach und Wand. Das Lignin, Hauptbestandteil des Holzes, verfärbt sich zudem durch die UV-Strahlung, was eine dunkelbraune Verfärbung der Schindeln an zur Sonne exponierten Seiten zur Folge hat. Die Wetterseite hingegen verändert sich zu Silber- bis Dunkelgrau, weil das Lignin durch die Sonneneinstrahlung wasserlöslich und deshalb ausgewaschen wird, bis fast nur noch Zellulose übrig bleibt. Diese wiederum ist anfällig für Pilzbefall (Abb. 138).

Nach über 70 Jahren hatte die Schindelfassade der Station Davos-Wolfgang ihre Aufgabe als Verschleissschicht erfüllt; sie musste erneuert werden. Sehr arbeitsintensiv war das Abmontieren der verwitterten Schindeln, insbesondere das Herausziehen der alten Nägel, so Schindelhersteller Hans Flütsch aus Furna. Teilweise waren die maschinell geschnittenen Schindeln aufgrund der Sonneneinstrahlung mit der darunterliegenden Dachpappe verschmolzen und mussten von Hand weggekratzt werden. Anfang August 2009 konnte mit der Anbringung der neuen, nun von Hand gespaltenen Schindeln aus im Winter geschlagenem Lärchenholz begonnen werden. Der Vorteil der von Hand gespaltenen Schindeln besteht darin, dass die Holzfaser nicht

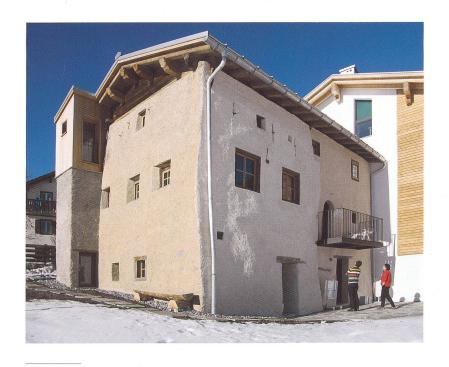
Abb. 140: Lantsch/Lenz, Haus Willi, Nr. 90. Ansicht von Südwesten mit der nordöstlich angebauten, heute abgerissenen Stallscheune, Vorzustand 2008.

Die Fassade des Hauses hatte vor der Restaurierung zahlreiche Mauerwerksrisse und wies eine sehr unregelmässige Beschaffenheit des Putzes auf. Dieser bröckelte teilweise oder fehlte an manchen Stellen komplett, sodass das Bruchsteinmauerwerk sichtbar war. Der Sockel war zudem stark salzhaltig, was zu Ausblühungen und Verfärbungen geführt hatte.

Der Dachaufbau sowie der vertikal verschalte Riegelaufbau des Abortturms mussten aufgrund des schlechten Holzzustands komplett erneuert werden. Das Holz für die Rekonstruktion stammt vom abgerissenen Ökonomiegebäude und wurde vor der Wiederverwendung durch den Restaurator aufbereitet.

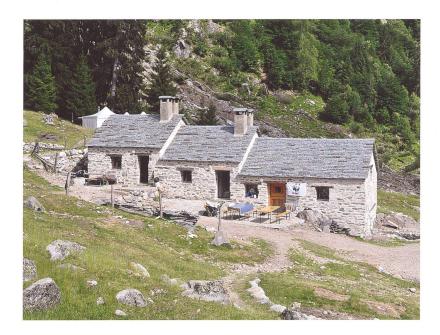
Fig. 160: Verdabbio, Val Cama, Alp de Lagh. La nuova cascina dopo i lavori di sistemazione.

I tre edifici dell'Alp de Lagh, il cascinotto per il formaggio e il cascinotto per il latte, con il rustico riservato agli alpigiani, rappresentano il nucleo centrale dell'intero progetto di sviluppo del paesaggio (Fig. 160). L'antico edificio dell'alpeggio è stato ampliato nella tipologia alpestre con una nuova cascina per i pastori e un caseificio. Il grosso dei lavori di costruzione è stato eseguito da apprendisti dell'impresa edile Marti SA di Zurigo e Berna: Una quarantina di giovani d'oltralpe che durante i mesi estivi, hanno dato il proprio contributo costruendo muri in sasso durante un campo di specializzazione estivo affiancando la ditta Rosa di Lostallo, incaricata dei lavori di muratura (Fig. 161).

Tramite un adeguato restauro conservativo si è bloccato il degrado delle costruzioni alpestri ed i pascoli alpini oggi ancora aperti. Le costruzioni tradizionali sono state recuperate mediante un restauro conservativo. Laddove non è più prevista una gestione agricola le antiche costruzioni alpestri sono state trasformate in rifugi e inserite all'interno di un concetto turistico sostenibile.
