Zeitschrift: Archäologie Graubünden
Herausgeber: Archäologischer Dienst Graubünden
Band: 4 (2021)

Artikel: Sanierungsmassnahmen am Schutzbau der Grabkirche St. Stephan in Chur
Autor: Wolfram-Hilbe, Johanna / Bläuer, Christine
DOI: <https://doi.org/10.5169/seals-956695>

Sanierungsmassnahmen am Schutzbau der Grabkirche St. Stephan in Chur

Johanna Wolfram-Hilbe,
Christine Bläuer

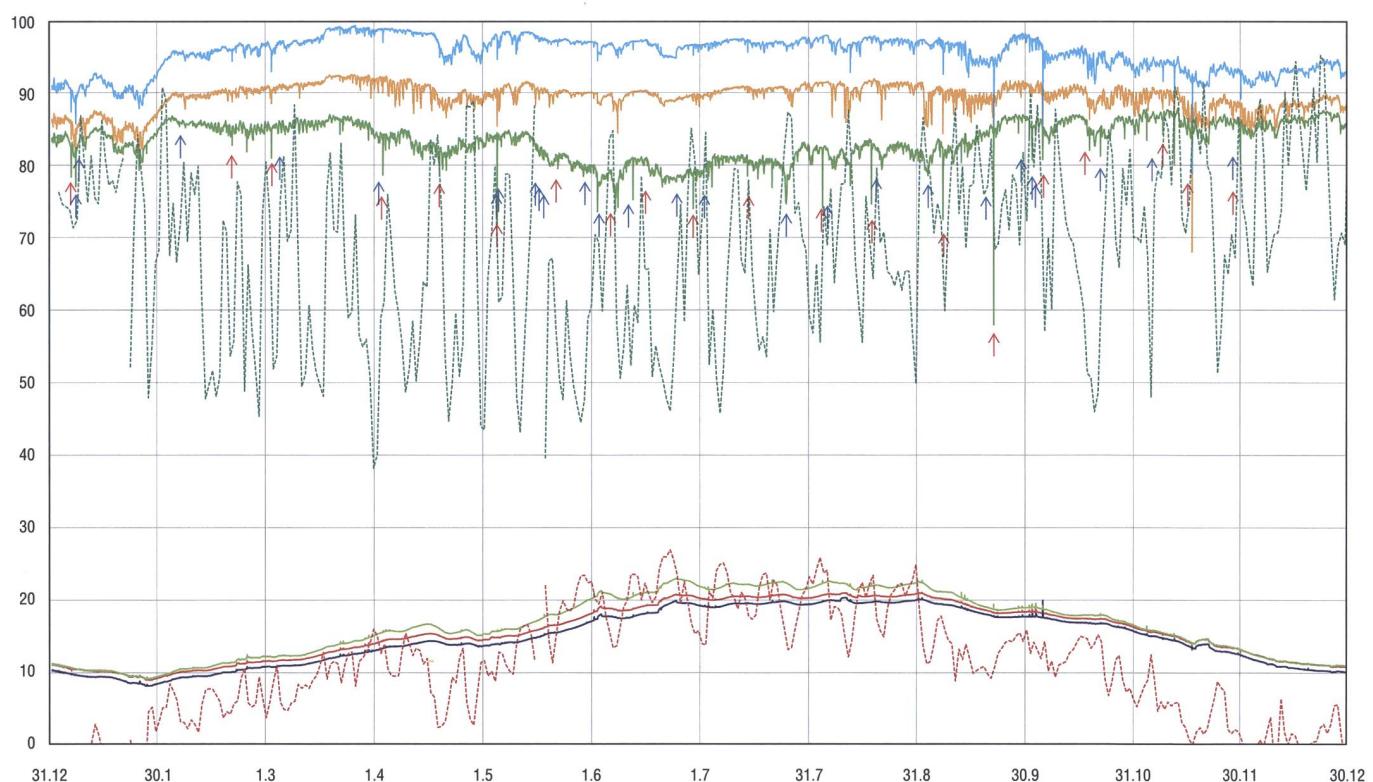
2010 waren die Werte der relativen Luftfeuchtigkeit noch sehr unbeständig. 2011–2013 wurde die relative Luftfeuchtigkeit konstanter und pendelte sich vor der bergseitigen Ostmauer bei 90–99 % ein. Die Temperatur war durchweg konstant und schwankte nur unbedenklich zwischen 10 °C und 20 °C.

Abb. 2: Chur, St. Stephan. Klimamesskurve von 2017. Die alle zwei Wochen durchgeführte Lüftung (rote Pfeile) und die Publikums-Führungen (blaue Pfeile) sind in der Klimakurve der drei Messgeräte registriert, sie zeigen meist wenig Einfluss auf das Raumklima.

Salzbildungen an den Wandmalereien und den Betonelementen gefördert hätte. Die Luftklappen wurden deshalb mit Schlossern gesichert und anfänglich alle zwei Wochen für zehn Minuten zur kurzzeitigen Frischluftzufuhr geöffnet **Abb. 2**. Im Winter zeigte es sich dann, dass nur fünf Minuten gelüftet werden darf, da die relative Luftfeuchtigkeit sonst zu stark sank. Im Bereich der Wandmalereien blieb die relative Luftfeuchtigkeit seitdem trotz des Luftaustauschs bei über 90 %, in den anderen Bereichen der Kirche war die relative Luftfeuchtigkeit weiterhin leichten Schwankungen unterworfen.

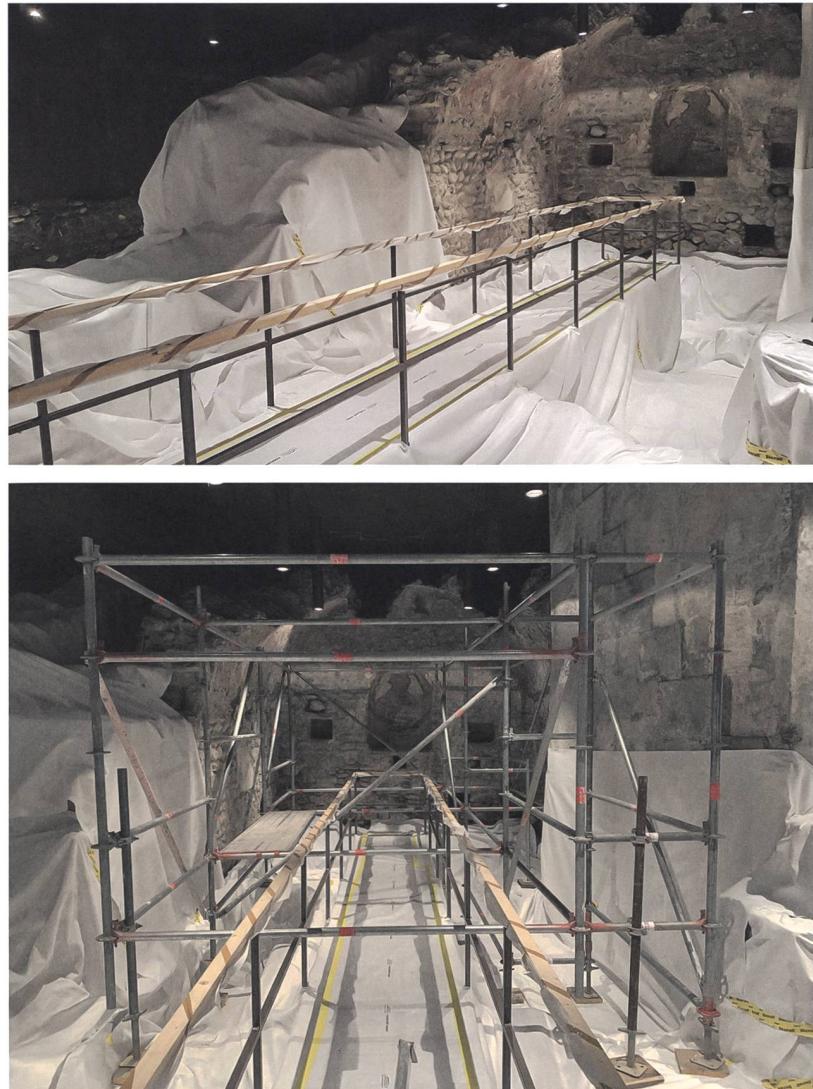
Abb. 3: Chur, St. Stephan. Abdeckung der historischen Mauern mit dampfdurchlässigem Vlies am 22. Mai 2019.

belastung zu riskant erschien, blieb als einzige Lösung die Isolation der Decke. Gemäss Josef Kuster kamen als Isolationsmaterial nur Platten aus geschäumtem Glas (Foamglas) mit einer Stärke von 160 mm in Frage. Vorgängig zu deren Einbau wurden die historischen Mauern mit dampfdurchlässigem Vlies abgedeckt und die über das Arbeitsgerüst herausragenden Teile mit Pressspanplatten verkleidet (Schwitter und Wieland Schreinerei Zimmerei AG, Churwalden). Der Gerüstbau oblag der Firma Roth Gerüste AG, Untervaz, die Belastungspunkte legten wir mit grösstmöglicher Rücksichtnahme auf das spätantike Mauerwerk fest. **Abb. 3** Über dem Gerüst und den Schutzverkleidungen wurde eine Baustellenvliesfolie als

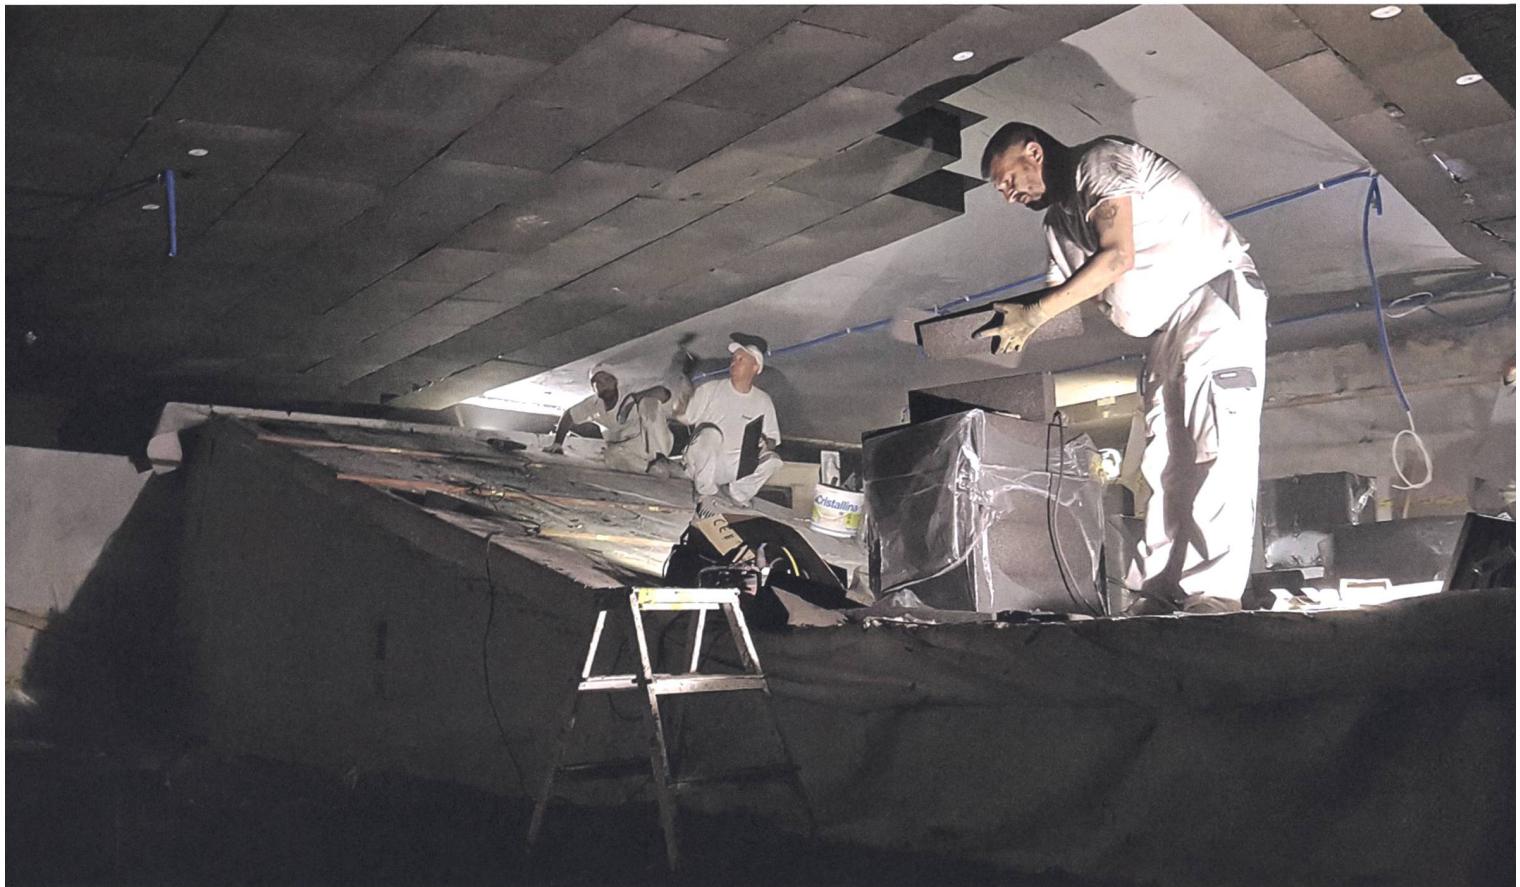
Abb. 4: Chur, St. Stephan. Montage der Foamglassdämmung am 9. Juli 2021.

Der Beton von 1967 war direkt auf die Deckenisolation gegossen worden. Deshalb konnte die alte Isolation nicht blockweise entfernt werden, sondern der Abtrag erfolgte Stück um Stück manuell mit dem elektrischen Meissel (Scandella Bautechnik, Chur). Nachdem der Betonkern frei lag, konnten die Platten aus Glasschaum montiert und anschliessend verputzt werden **Abb. 4**. Nachdem die Farbe des Anstrichs neu ermittelt worden war, wurden die Decke und die Wände neu gestrichen (Colorado Application AG, Chur; Rogantini
