Zeitschrift: Archäologie Graubünden
Herausgeber: Archäologischer Dienst Graubünden
Band: 4 (2021)

Artikel: Sanierungsmassnahmen am Schutzbau der Grabkirche St. Stephan in Chur
Autor: Wolfram-Hilbe, Johanna / Bläuer, Christine
DOI: <https://doi.org/10.5169/seals-956695>

Sanierungsmassnahmen am Schutzbau der Grabkirche St. Stephan in Chur

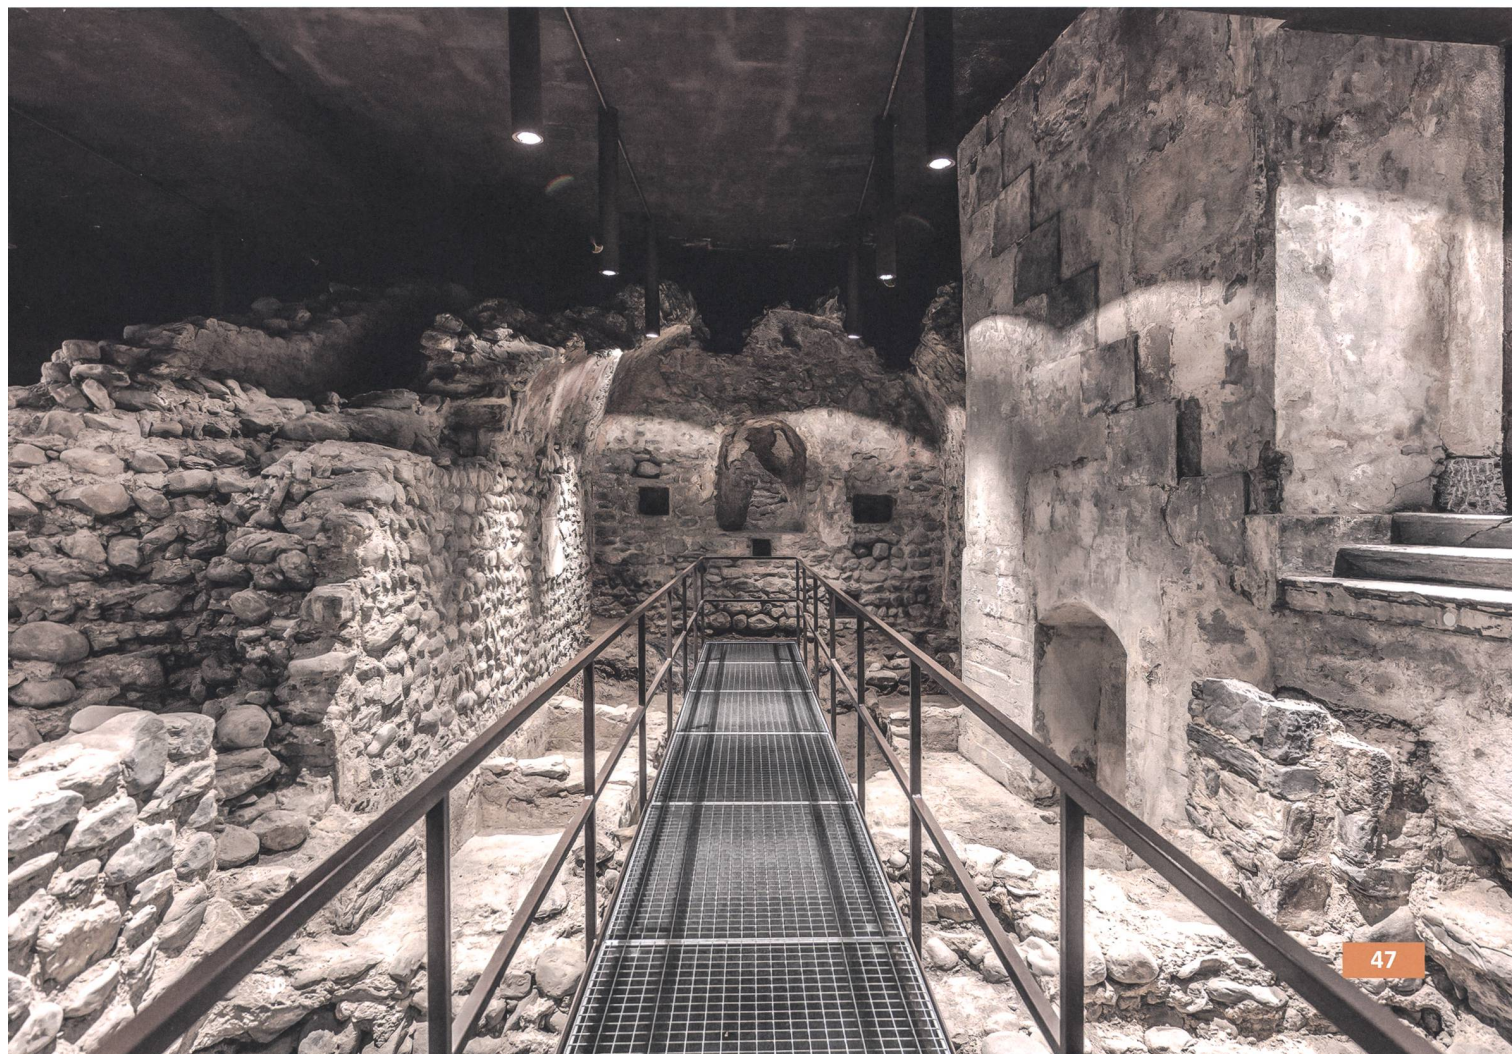
Abb. 1: Chur, St. Stephan.
Zustand vor der Sanierung
2017. Blick gegen Osten.
