Zeitschrift: Archäologie Graubünden
Herausgeber: Archäologischer Dienst Graubünden
Band: 4 (2021)

Baugeschichte der Kirche Sogn Gieri (St. Georg) bei Rhäzüns

Manuel Janosa

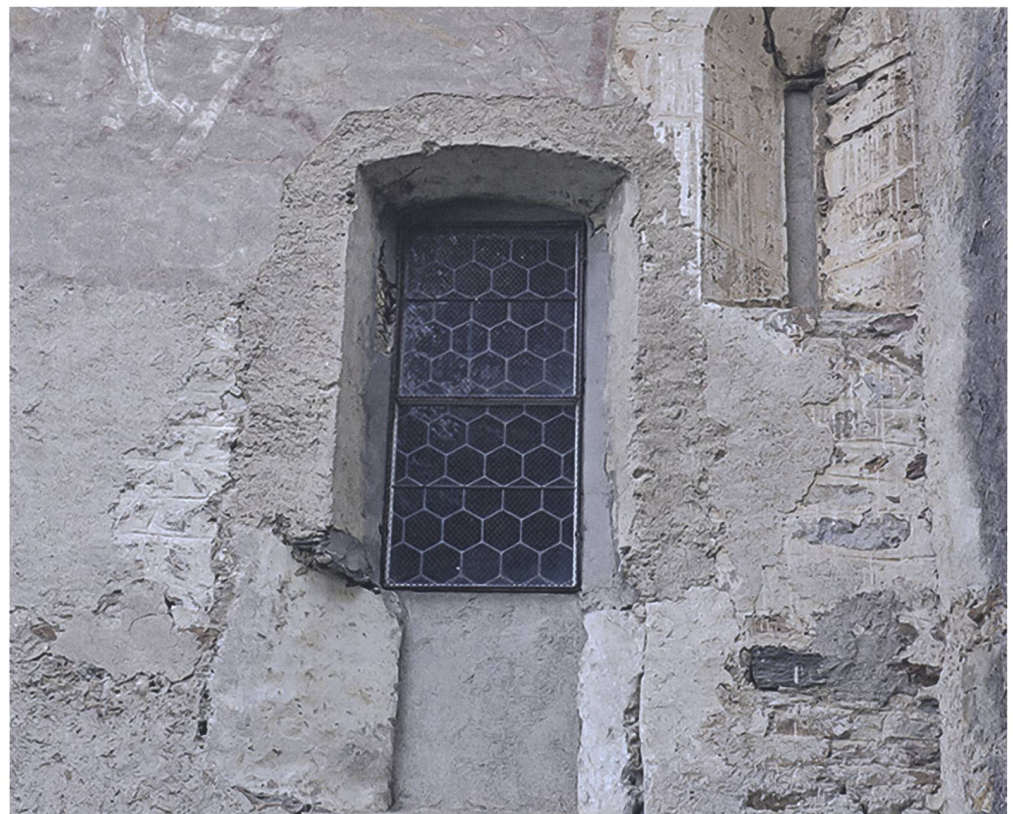
Abb. 32: Rhäzüns, Sogn Gieri. 2019. Ausschnitt der Südfassade des Schiffes mit sichtbarem älterem Mauerwerk und rundbogigem Schiffsfenster von Bau IV. Bildmitte: Jüngerer, mehrfach verändertes Fenster. Blick gegen Norden.

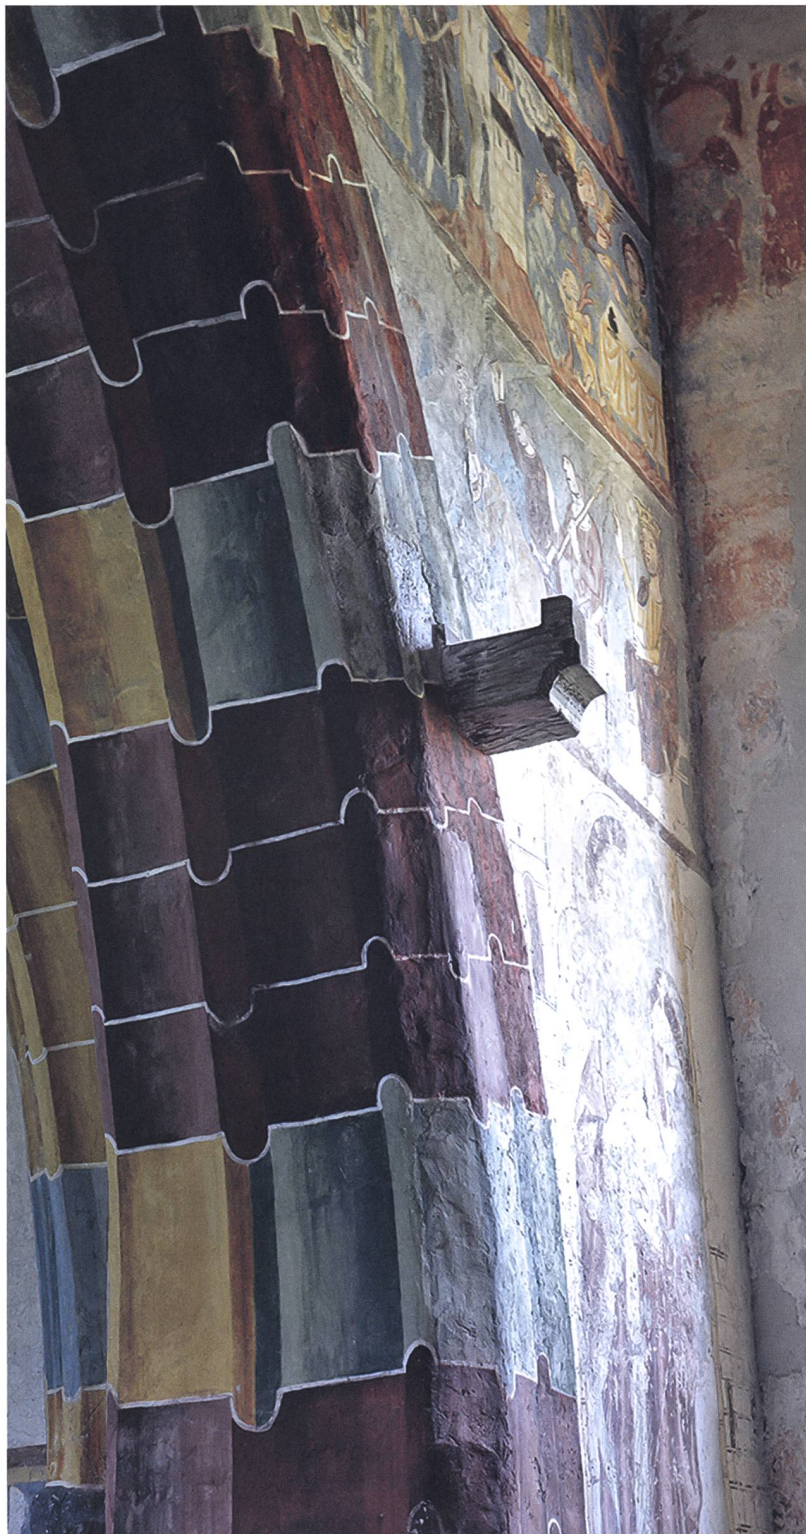
Abb. 37: Rhäzüns, Sogn Gieri. 2019. Hölzerne Konsole an der Südseite des Triumphbogens. Blick gegen Südosten.
