Artikel: Baugeschichte der Kirche Sogn Gieri (St. Georg) bei Rhäzüns

Autor: Janosa, Manuel

Baugeschichte der Kirche Sogn Gieri (St. Georg) bei Rhäzüns

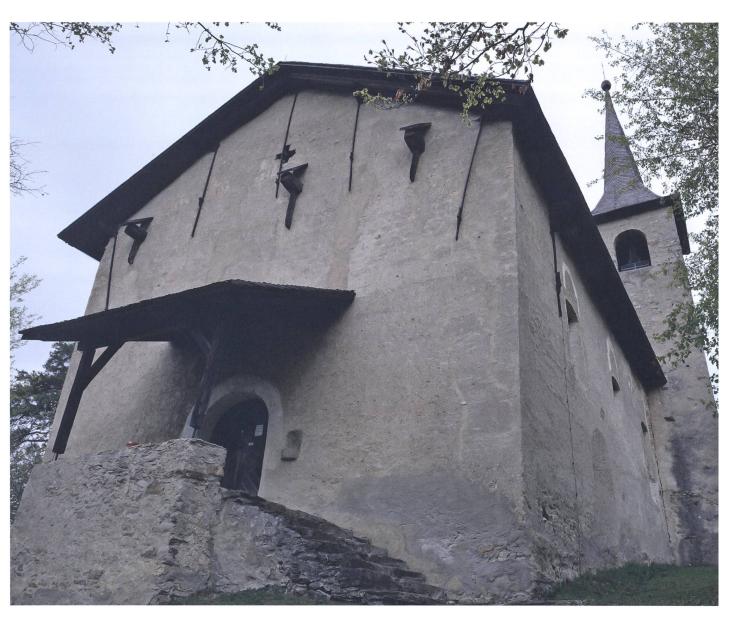
Abb. 8: Rhäzüns, Sogn Gieri. 2019. Westpartie der Kirche mit aktuellem Hauptportal und Treppenanlage. Blick gegen Nordosten.

Südwand des Schiffes **Abb. 6**. Letztere sitzen tiefer in der Wand als die drei originalen, weiter oben beschriebenen. Diese jüngsten Fenster im Bau sind breitrechteckig mit innerem Stichbogen. Sie dürften in barocker Zeit eingebrochen worden sein. Ebenfalls in die Malereien des 14. Jahrhunderts bricht das aktuelle Portal in der Westwand des Schiffes ein. Aussen schliesst es rundbogig, im Innern mit einem Stichbogen. Zugänglich ist dieses Portal über eine doppelläufige Treppe; der Eingang wird durch ein Pultdach geschützt **Abb. 8**.

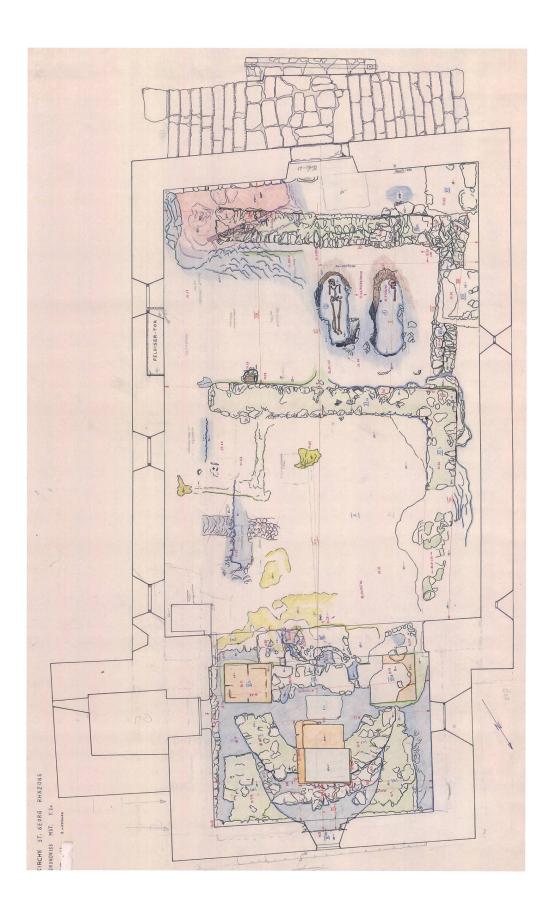
Abb. 9: Rhäzüns, Sogn Gieri. 1961. Grundrissplan von E. Lippuner, Adolf Gähwiler und Walther Sulser mit Befunden der Ausgrabung von 1961. Mst. 1:100.

Chur – vor der 1967 erfolgten Gründung des Archäologischen Dienstes Graubünden verantwortlich für Ausgrabungen im Kanton -, welches 1961 die archäologische Ausgrabung und die Restaurierungsarbeiten in Sogn Gieri verfügte. Anlass dazu war eine im vorangegangenen Jahr durchgeführte Milleniumsfeier in Rhäzüns, bei welcher der Ersterwähnung (960) der Kirche gedacht wurde. Als Projektleiter sowohl für die Grabung, wie auch für die Restaurierung der Malereien, wurde der Architekt und Mittelalterarchäologe Walther Sulser bestimmt. Vor Ort leitete und dokumentierte der Lehrer, Mühlenkundler und Teilzeit-Ausgräber Adolf Gähwiler die Ausgrabung. Gähwiler legte damals den gesamten Kirchenraum frei und fand die Fundamente von zwei kleineren Vorgängerkirchen Abb. 9. Unter

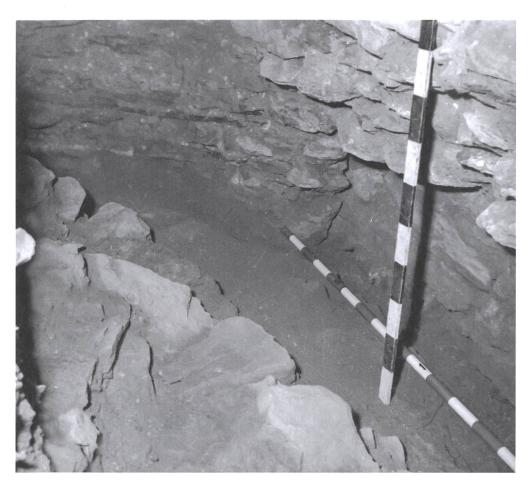
Abb. 11: Rhäzüns, Sogn Gieri. 1961. Fundament der Apsis von Bau I. Blick gegen Nordosten.

Bau I ist nur noch über wenige Relikte fassbar. Einerseits handelt es sich dabei um den Scheitelbereich einer Apsismauer, welche im Osten des heutigen Chorraums zu Tage getreten ist **Abb. 11**. Diese Apsismauer hat sich lediglich in der Höhe von maximal zwei bis drei Steinlagen erhalten. Erkennbar ist die äussere, östliche Mauer-

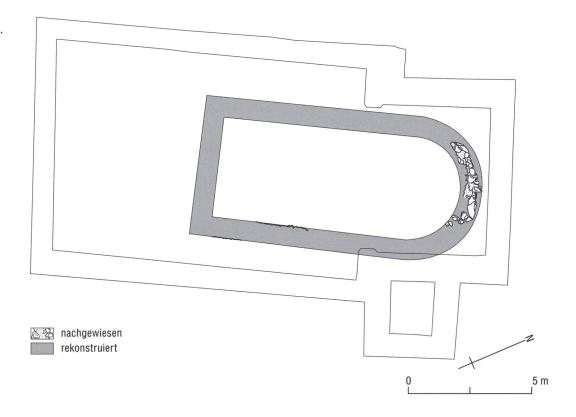
Abb. 12: Rhäzüns, Sogn Gieri. 2019. Grundriss Bau I, 6./7. Jahrhundert. Mst. 1:150.

im Südbereich des heutigen Schiffes. Sie dienten den Ausgräbern Gähwiler und Sulser als Anhaltspunkt für die Rekonstruktion der fehlenden südlichen Schiffsmauer von Bau II. Eine solche Rekonstruktion ergibt aber für Bau II einen asymmetrischen Grundriss mit stark differierenden Chorschultertiefen. Eine Asymmetrie also, welche kaum entsteht, wenn bei einem Neubau nicht auf bereits bestehende, ältere Bauteile zurückgegriffen wird (vgl. Bau II). Wenn nun aber die vorgegebene Apsisrundung von Bau I bis zu ihren Enden ergänzt wird und man diese Apsis ansatzlos in die Schiffsmauern übergehen lässt, passen die beiden Felsabschrotungen exakt als Südmauer zu Bau I. Ein so rekonstruierter, erster Kirchenbau ist als einfacher, chorschulterfreier Saal mit raumbreiter Apsis zu beschreiben Abb. 12. Mit einer Westmauer an derselben Stelle wie die spätere von Bau II, ergäben sich für das Schiff von Bau I die Masse 7,20 × 4,20 m.

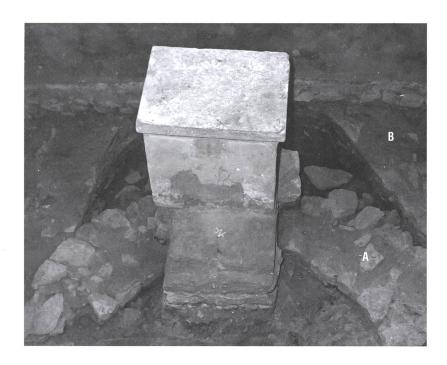
Abb. 13: Rhäzüns, Sogn Gieri. 1961. **A** Fundament der Apsis zu Bau II (Scheitel unter dem aktuellen Altarstipes). **B** Weiter östlich das Fundament der Apsis zu Bau III. Blick gegen Osten.

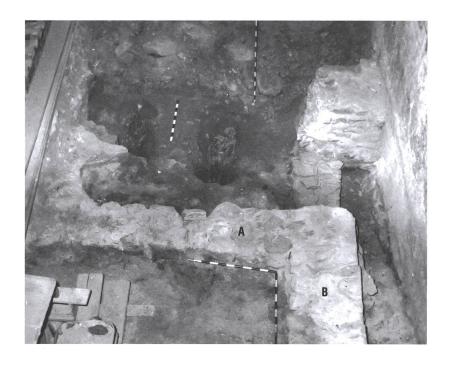
Abb. 14: Rhäzüns, Sogn Gieri. 1961. Der Schiffsraum während der Grabung von 1961. Untere Bildhälfte: West- und Nordmauer zu Bau II. **A** Westmauer, **B** Nordmauer. Blick gegen Westen.

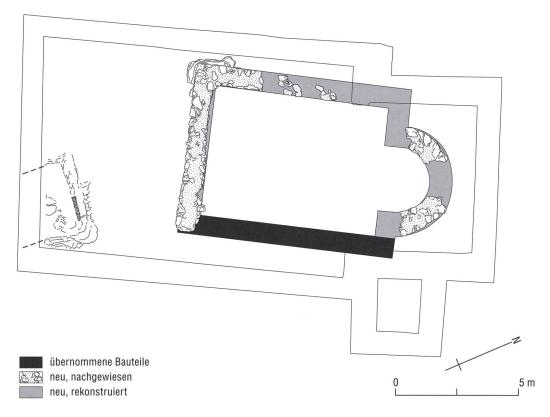
Abb. 15: Rhäzüns, Sogn Gieri. 2019. Grundriss Bau II, 8./9. Jahrhundert. Südwestlich davon Reste eines wohl profanen Gebäudes. Mst. 1:150.

Da beide Chorschultern, wie auch die Südmauer des Schiffes nicht erhalten sind, muss die Grundrissform von Bau II hypothetisch ergänzt werden. Der vorhandene Apsisrest weist einen Innendurchmesser von etwas mehr als 2,5 m auf; in der Rekonstruktion habe ich den Chorraum mit einer schwachen Stelzung der Apsis von ca. einem Meter etwas vergrössert. Dadurch ergibt sich, in Verbindung mit der vorgegebenen Ausrichtung der Schiffsnordmauer, ein nördlicher Chorschultereinzug von 1,5 m und eine Länge des Schiffes von ca. 7 m. Die Südmauer des Schiffes fehlt. Der Rekonstruktion der Ausgräber und allen bisherigen Bearbeitern der Anlage folgend, setzte ich diese Südmauer zwischen die beiden, unter Bau I erwähnten Felsabschrotungen. Ich sehe für Bau II eine Übernahme der damals bereits bestehenden Südmauer von Bau I Abb. 15. Dies, obwohl so der südliche Chorschulter-

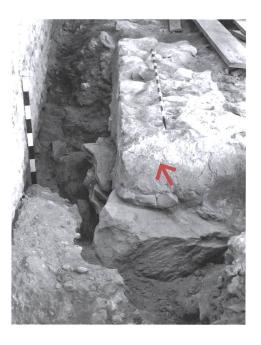
Abb. 16: Rhäzüns, Sogn Gieri. 1961. Nordwest-Ecke des Schiffes von Bau II. An der westlichen Aussenfassade haben sich stellenweise Reste eines Aussenputzes (Pfeil) erhalten. Blick gegen Osten.

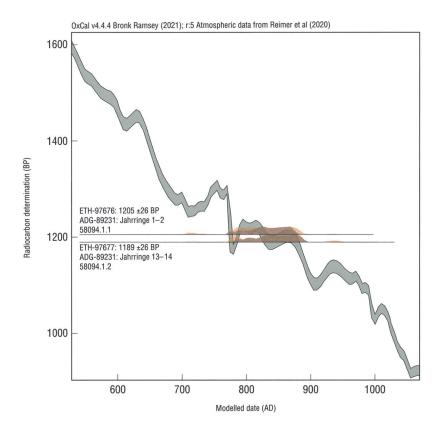
Abb. 17: Rhäzüns, Sogn Gieri. Die *wiggle-matching-*Daten der Holzkohle aus den profanen Gebäuderesten südwestlich von Bau II. Kalibriert mit Oxcal v4.4.4.

Datierung: Zwei Holzkohlestücke aus diesem Brandschutt konnten mittels wigglematching von zwei ¹⁴C-Proben des gleichen Holzkohlestücks datiert werden. Das Resultat weist in die Zeitspanne zwischen 785 und 890, in der die Fällung und Verarbeitung der verbauten Baumstämme erfolgt ist **Abb. 17**. Über dem Brandschuttpaket lag eine bis 20 cm starke Humusschicht, die offensichtlich erst nach dem Abgang des hölzernen Gebäudes entstanden ist. Darin eingetieft wurde das Fundament der westlichen Narthexmauer zu Bau III.

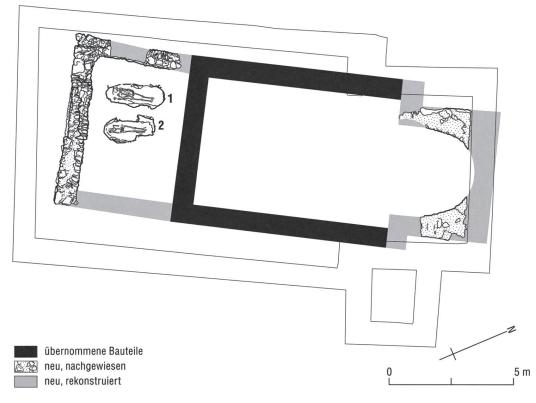
Abb. 18: Rhäzüns, Sogn Gieri. Grundriss Bau III, 9./10. Jahrhundert. Mst. 1:150. 1 Grab 1 2 Grab 2

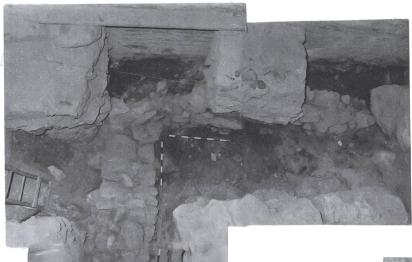
Abb. 19: Rhäzüns, Sogn Gieri. 1961. Foto-Collage der Mauern des Anbaus. Gut erkennbar sind zudem die vier Mauersockel, welche zum nachfolgenden Bau IV gehören und stellenweise auf den älteren Mauern stehen. Blick gegen Norden.

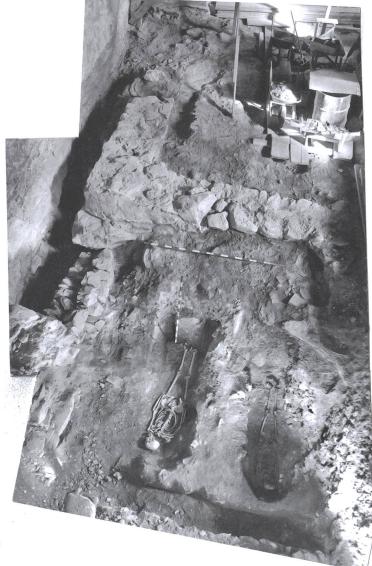
Abb. 20: Rhäzüns, Sogn Gieri. 1961. Foto-Collage zum Narthex und den darin liegenden Gräbern 1 und 2. Blick gegen Osten.

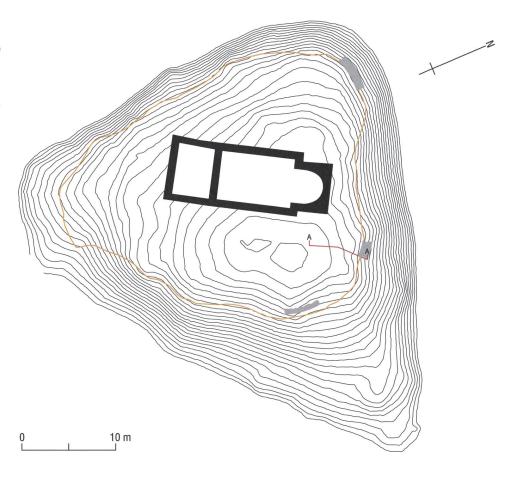
Abb. 22: Rhäzüns, Sogn Gieri. 2019. Grundriss Kirche (Bau III) mit Abschnitten der 1961 festgestellten Umfassungsmauer (grau). Äquidistanz der Höhenlinien: 20 cm. Orange Linie: Heutiger Waldrand. Rote Linie A–A: Südprofil von 1961, vgl. Abb. 25. Mst. 1:400.

nach Abb. 22. Östlich des Glockenturms erscheint sie als mindestens 120 cm breite Trockenmauer, welche aus hauptsächlich grösseren Bruchsteinen sorgfältig, aber in unregelmässigen Lagen aufgezogen worden ist. An dieser Stelle weist die Mauer noch eine Höhe von max. 80-100 cm auf. Eine Profilzeichnung zeigt hier bergseits ein deutliches Mauerhaupt Abb. 25. In den beiden anderen Sondiergräben haben sich nur noch die untersten Lagen der Mauer erhalten. Auf Skizzen und Fotos ist eine einäuptig gegen den Hang gestellte Mauer zu erkennen Abb. 23. Es ist nicht ausgeschlossen, dass die Mauer ursprünglich vermörtelt war und der Mörtel im Laufe der Zeit ausgewaschen wurde, wie das bei Wüstungsmauern oftmals zu beobachten ist. Die Umfassungsmauer liegt - an jenen Stellen,

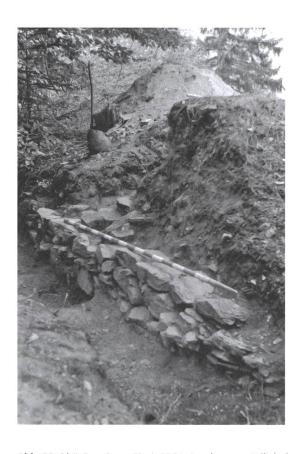
Abb. 23: Rhäzüns, Sogn Gieri. 1961. Sondierung südlich des Glockenturms. Reste der Umfassungsmauer des Hügels. Blick gegen Westen.

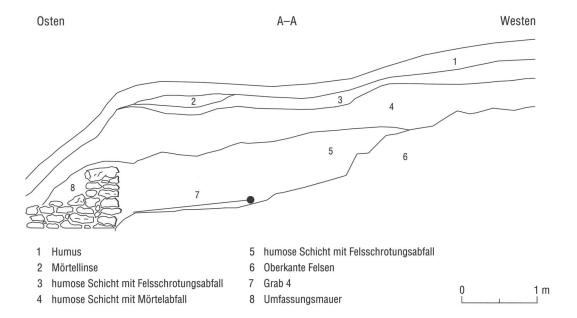
Abb. 25: Rhäzüns, Sogn Gieri. 1961. Sondierung östlich Glockenturm. Südprofil mit Umfassungsmauer und Grab 4, vgl. **Abb. 22**. Mst. 1:50.

Die darüber liegende Schicht **Abb. 25,4** ist eine rund 50 cm starke, humose Strate mit auffallend vielen Mörtelstücken. Diese deuten auf den Abbruch gemörtelter Mau-

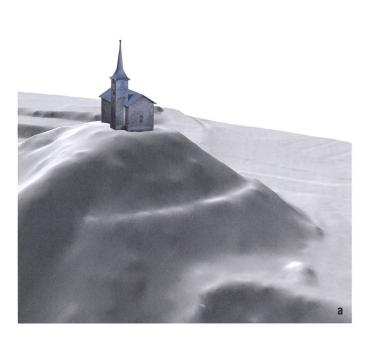
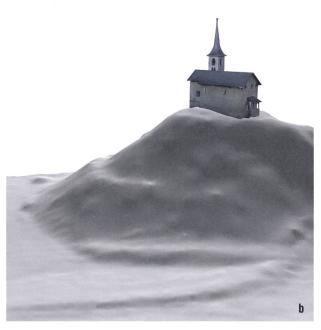
Abb. 27: Rhäzüns, Sogn Gieri. 2019. Dreidimensionales Geländemodell des Kirchhügels mit der Berme und der Kirche im heutigen Zustand. a Blick gegen Nordwesten, **b** Blick gegen Südosten.

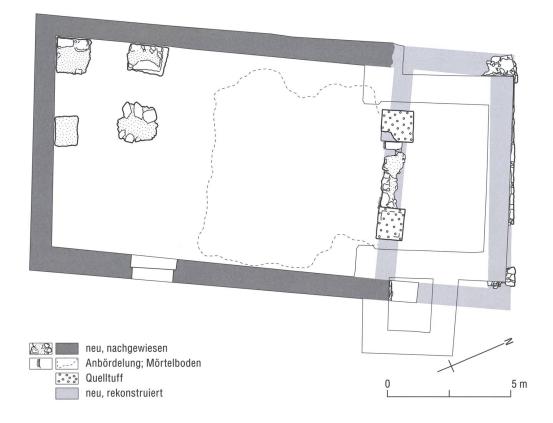
Abb. 31: Rhäzüns, Sogn Gieri. 2019. Grundriss Bau IV, erste Hälfte 12. Jahrhundert. Mst. 1:150.

darauf folgenden Neubau des Chores wieder verwendet zu werden. Die Ergebnisse der jüngsten Sondierungen können folgendermassen zusammengefasst werden: Die Schiffsmauern von Bau IV gingen ursprünglich ohne Choreinzug, d. h. fluchtgetreu in die Chormauern über. Der rekonstruierte Grundriss von Bau IV zeigt sich neu als langgezogenes Rechteck, wenn auch ein leicht verschobenes, rhomboides, da alle vier Gebäudeecken keine exakten rechten Winkel aufweisen. Die lichten Masse des gesamten Baues betragen 17,80 m in der Länge und 8,70–8,80 m in der Breite Abb. 31.

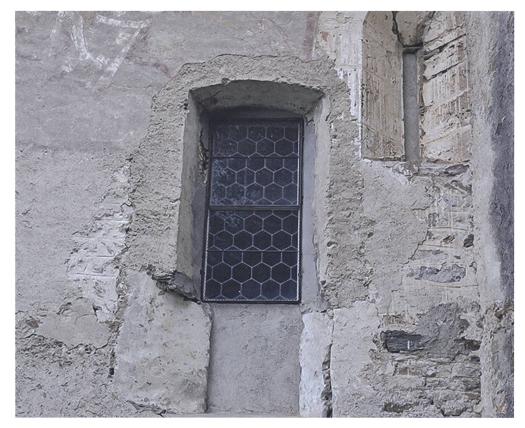
Abb. 32: Rhäzüns, Sogn Gieri. 2019. Ausschnitt der Südfassade des Schiffes mit sichtbarem älteren Mauerwerk und rundbogigem Schiffsfenster von Bau IV. Bildmitte: Jüngeres, mehrfach verändertes Fenster. Blick gegen Norden.

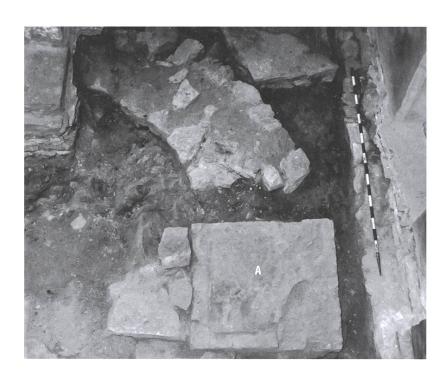
Abb. 33: Rhäzüns, Sogn Gieri. 1961. Das südliche Pfeilerfundament **A** am Übergang von Schiff und Chor von Bau IV. Blick gegen Osten.

in den Bestand der Kirchenbauten II/III ein. Das nördliche Fundament besitzt die Masse 130×130 cm. das südliche 130×110 cm Abb. 33; der Abstand dazwischen beträgt 2,70 m. Beide Fundamente weisen horizontale Oberflächen auf. Noch erhaltene Verputzgräte, die auf der Oberfläche des südlichen Fundaments einen rechteckigen Rahmen bilden, können darauf hinweisen, dass gemauerte Pfeiler auf diesen Quelltuffsteinsockeln standen. Der Rechteckrahmen von 100 × 80 cm gibt die Masse der Pfeiler oder ihrer Basen an. Zwischen den beiden Fundamenten legte der Ausgräber seinerzeit ein aus Bruchsteinen gemauertes, etwa 60 cm breites vermörteltes Fundament frei, welches als Chorstufenunterlage gedeutet werden kann. Schiffseits bördelt ein fragmentarisch gefasster Mörtelboden Abb. 34 gegen das Chorstufenfundament auf. Die Stufe selber oder Reste eines gleichzeitigen Chorbodens sind nicht erhalten. Alle älteren Strukturen im heutigen Chorraum wurden bei der Errichtung des bestehenden Chores (Bau V) abgetragen.

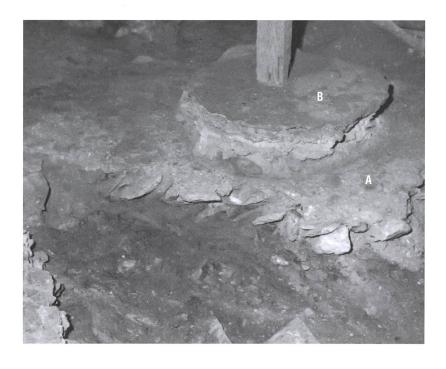
Abb. 34: Rhäzüns, Sogn Gieri. 1961. Ausschnitt des Schiffmörtelbodens **A** von Bau IV. Der Boden wurde auf eine schuppenartig verlegte Steinrollierung gegossen. Darüber ein Rest des Mörtelbodens **B** von Bau V. Blick gegen Südosten.

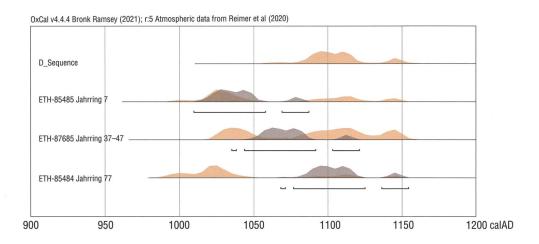
Abb. 35: Rhäzüns, Sogn Gieri. Das *wiggle-matching-*Ergebnis des hölzernen Türsturzes von Bau IV belegen die Datierung in die erste Hälfte des 12. Jahrhunderts. Kalibriert mit Oxcal v4.4.4.

Bau IV konnte mit naturwissenschaftlichen Methoden datiert werden. Der hölzerne Sturz über der inneren Leibung des damaligen Eingangsportals ergab mittels wigglematching den Zeitraum der ersten Hälfte 11. Jahrhunderts für die Errichtung von Bau IV Abb. 35.⁷² Dank der Eingrenzung durch wiggle-matching konnte nachträglich das Endjahr 1117 (Kernholz) als die wahrscheinlichste Datierung bestimmt werden. Das Datum erinnert an eine bereits erwähnte historische Quelle⁷³: Der ebenfalls in die

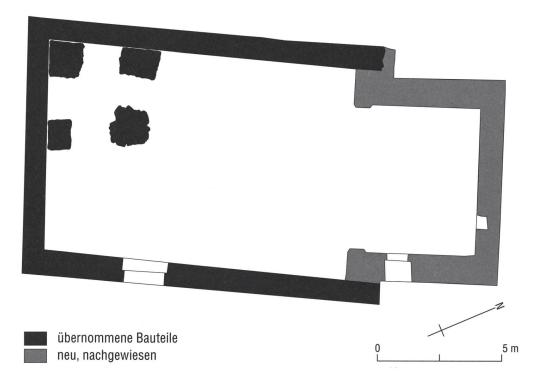
Abb. 36: Rhäzüns, Sogn Gieri. 2019. Grundriss Bau V, erste Hälfte 13. Jahrhundert. Mst. 1:150.

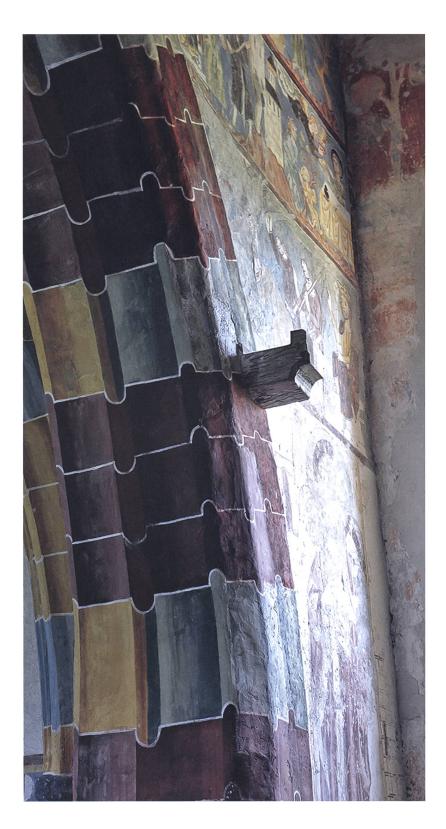
Abb. 37: Rhäzüns, Sogn Gieri. 2019. Hölzerne Konsole an der Südseite des Triumphbogens. Blick gegen Südosten.

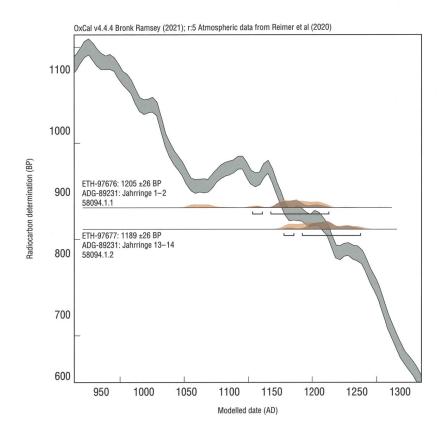
Abb. 38: Rhäzüns, Sogn Gieri. Das *wiggle-matching*-Ergebnis der hölzernen Konsole (Kernholz)auf der Nordseite des Triumphbogens von Bau V belegen dessen Bauzeit in der ersten Hälfte des 13. Jahrhunderts. Kalibriert mit Oxcal v4.4.4.

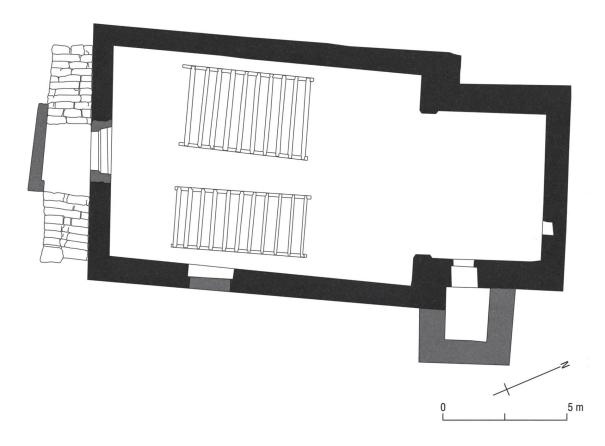
Abb. 40: Rhäzüns, Sogn Gieri. 2019. Grundriss der Kirche mit Veränderungen 14.–16. Jahrhundert. Mst. 1:150.

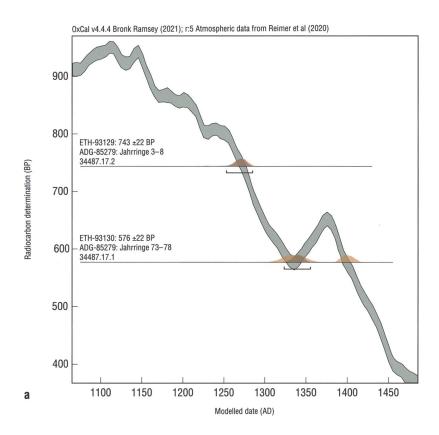
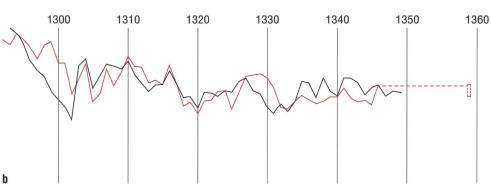
Abb. 42: Rhäzüns, Sogn Gieri. a Das wiggle-matching ergab für die äussersten erhaltenen Jahrringe des Stirnbalkens einen 2 Sigma-Bereich von 1329 bis 1357. Kalibriert mit OxCal, v4.4.4 (2021). **b** Die Synchronlage der Jahrringkurve des Stirnbalkens (ADG-85279) auf der Mittelkurve ADG-3968 (Valendas, Haus Joos) auf dem Endjahr 1346 (t-Wert: 5,0; 73,6 % Gleichläufigkeit; Überlappung: 53 Jahre). Bis zur unsicheren Waldkante konnten 13 Jahrringe gezählt werden. Somit wurde der Baum im Jahr 1359 oder wenige Jahre danach gefällt.
