Zeitschrift: Archäologie Graubünden
Herausgeber: Archäologischer Dienst Graubünden
Band: 4 (2021)

Baugeschichte der Kirche Sogn Gieri (St. Georg) bei Rhäzüns

Manuel Janosa

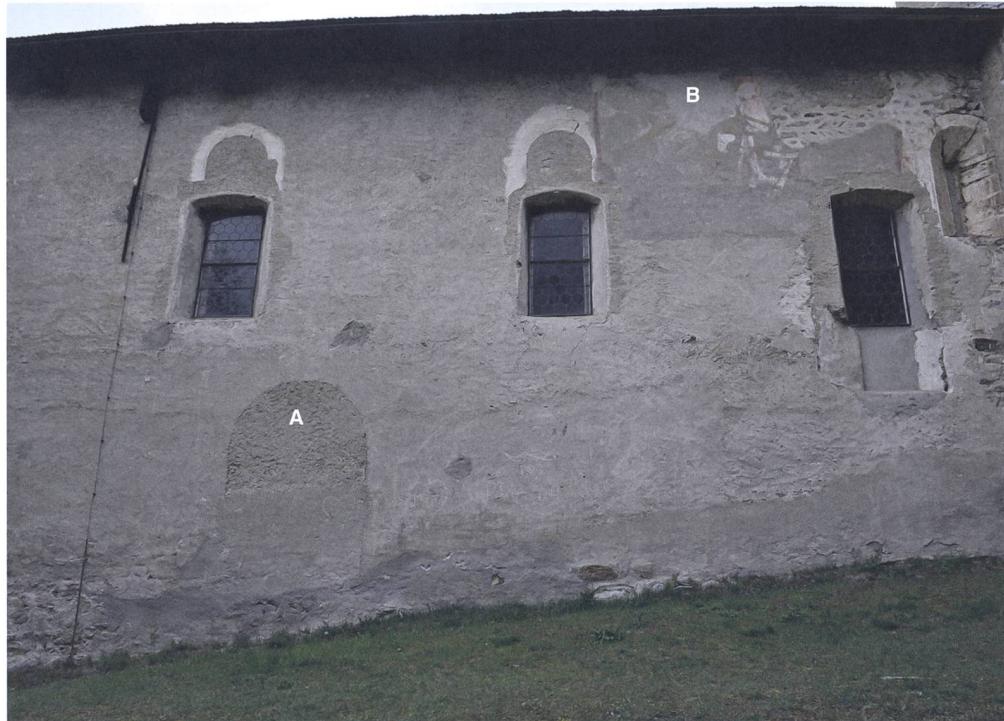
Abb. 6: Rhäzüns, Sogn Gieri. 2019. Südfassade des Schifffes. Teilweise zugemauert sind die älteren, originalen Fenster und der ursprüngliche Haupteingang A. Auf dem originalen, in *Pietra-Rasa*-Manier verputzen Mauerwerk liegen Reste eines Freskos B, welches den Drachenkampf des Heiligen Georgs darstellt (14. Jahrhundert). Blick gegen Norden.

An den Längswänden des Schiffs sind teilweise vermauerte, hoch sitzende, Fenster erkennbar. In der Südwand sind es drei

Abb. 6, in der Nordwand zwei. Sie besitzen

Südwand des Schiffes **Abb. 6**. Letztere sitzen tiefer in der Wand als die drei originalen, weiter oben beschriebenen. Diese jüngsten Fenster im Bau sind breitrechteckig mit innerem Stichbogen. Sie dürften in barocker Zeit eingebrochen worden sein. Ebenfalls in die Malereien des 14. Jahrhunderts bricht das aktuelle Portal in der Westwand des Schiffes ein. Aussen schliesst es rundbogig, im Innern mit einem Stichbogen. Zugänglich ist dieses Portal über eine doppelläufige Treppe; der Eingang wird durch ein Pultdach geschützt **Abb. 8**.

Südwand angelegte Kirchenportal habe ich bereits im Kapitel Baubeschreibung detailliert besprochen **Abb. 6**.

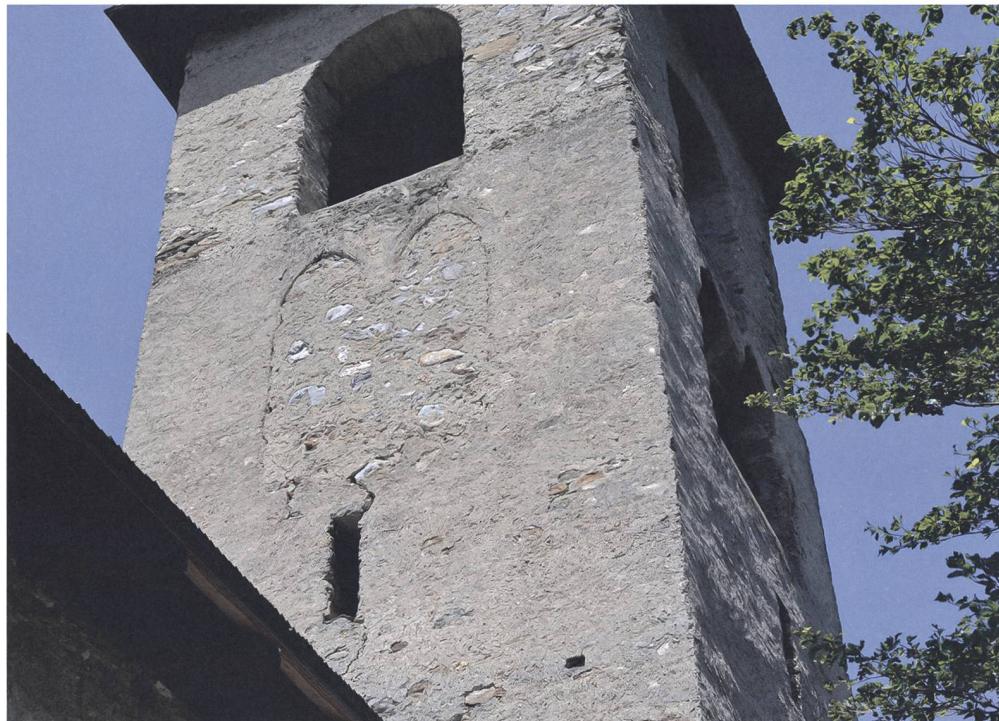
Abb. 7: Rhäzüns, Sogn Gieri.
2019. Der Glockenturm
mit älteren und aktuellen
Schallöffnungen. Blick ge-
gen Nordosten.

An die Ecke zwischen der südlichen Chorschulter und der Chorsüdwand lehnt sich aussen ein sechsgeschossiger, mehrphasiger Glockenturm an, der vom Chor aus zugänglich ist. Unterhalb des aktuellen Glockengeschosses mit stichbogigen Schallöffnungen sind auf allen vier Seiten des Turms grössstenteils später zugemauerte, ältere Schallfenster erkennbar **Abb. 7**. Sie sind gekuppelt und schliessen spitzbogig. Dass bereits die älteste Phase des Glockenturms jünger sein muss als der bestehende Chorraum, ist daran zu erkennen, dass das originale Fenster in der Chorsüdwand vom Glockenturm verdeckt wird. Ausser diesem Fenster existiert noch ein weiteres des ursprünglichen Bestandes in der Chorostwand. Sie sind beide von schmalrechteckiger Form mit stichbogigen Leibungen auf der Innenseite, welche von der Chorbemalung des 14. Jahrhunderts berücksichtigt werden. In diese frühgotischen Malereien, sowohl im Chor wie auch im Schiff, brechen andere Fenster ein. Eines dieser Fenster befindet sich in der Nordwand des Chores, drei weitere in der

Zu einem späteren Zeitpunkt wurde der heute sechsgeschossige Glockenturm an der Südseite des Chores angebaut **Abb. 7**. Vor dem Turmbau muss hier ein Baukörper – wohl die Sakristei – niedergelegt worden

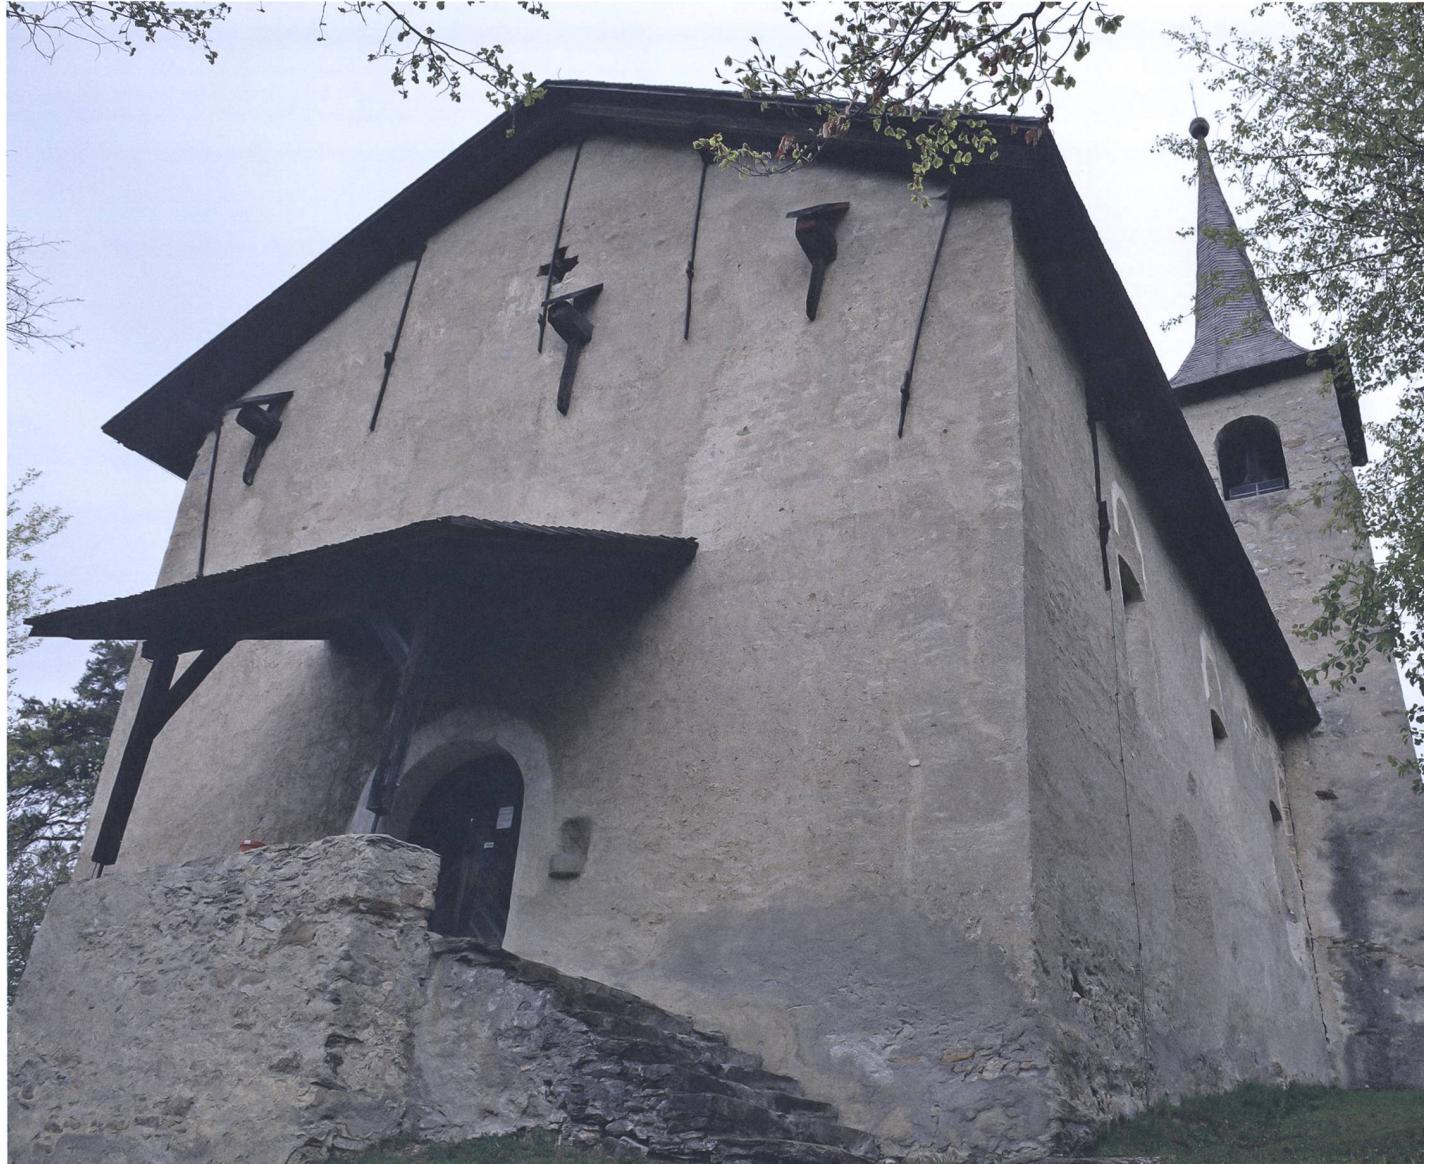
Abb. 8: Rhäzüns, Sogn Gieri. 2019. Westpartie der Kirche mit aktuellem Hauptportal und Treppenanlage. Blick gegen Nordosten.

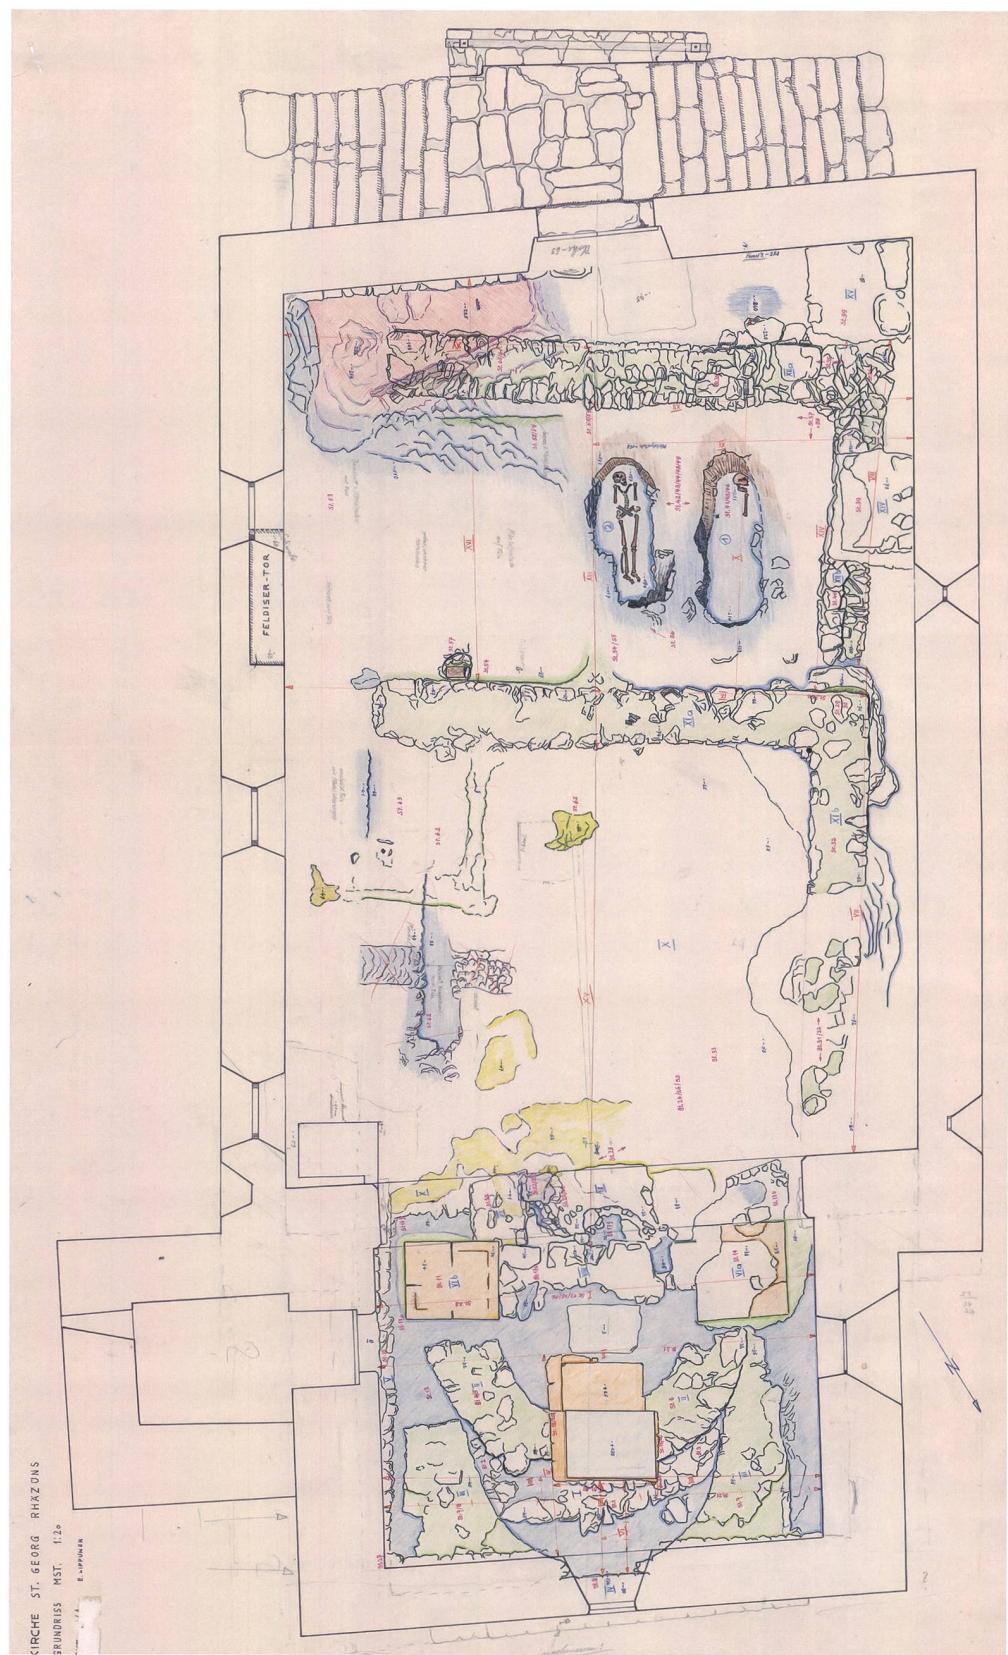
Abb. 9: Rhäzüns, Sogn Gieri.
1961. Grundrissplan von
E. Lippuner, Adolf Gähwiler
und Walther Sulser mit Be-
funden der Ausgrabung von
1961. Mst. 1:100.

Chur – vor der 1967 erfolgten Gründung des Archäologischen Dienstes Graubünden verantwortlich für Ausgrabungen im Kanton –, welches 1961 die archäologische Ausgrabung und die Restaurierungsarbeiten in Sogn Gieri verfügte. Anlass dazu war eine im vorangegangenen Jahr durchgeführte Milleniumsfeier in Rhäzüns, bei welcher der Ersterwähnung (960) der Kirche gedacht wurde. Als Projektleiter sowohl für die Grabung, wie auch für die Restaurierung der Malereien, wurde der Architekt und Mittelalterarchäologe Walther Sulser bestimmt. Vor Ort leitete und dokumentierte der Lehrer, Mühlenkundler und Teilzeit-Ausgräber Adolf Gähwiler die Ausgrabung. Gähwiler legte damals den gesamten Kirchenraum frei und fand die Fundamente von zwei kleineren Vorgängerkirchen **Abb. 9**. Unter

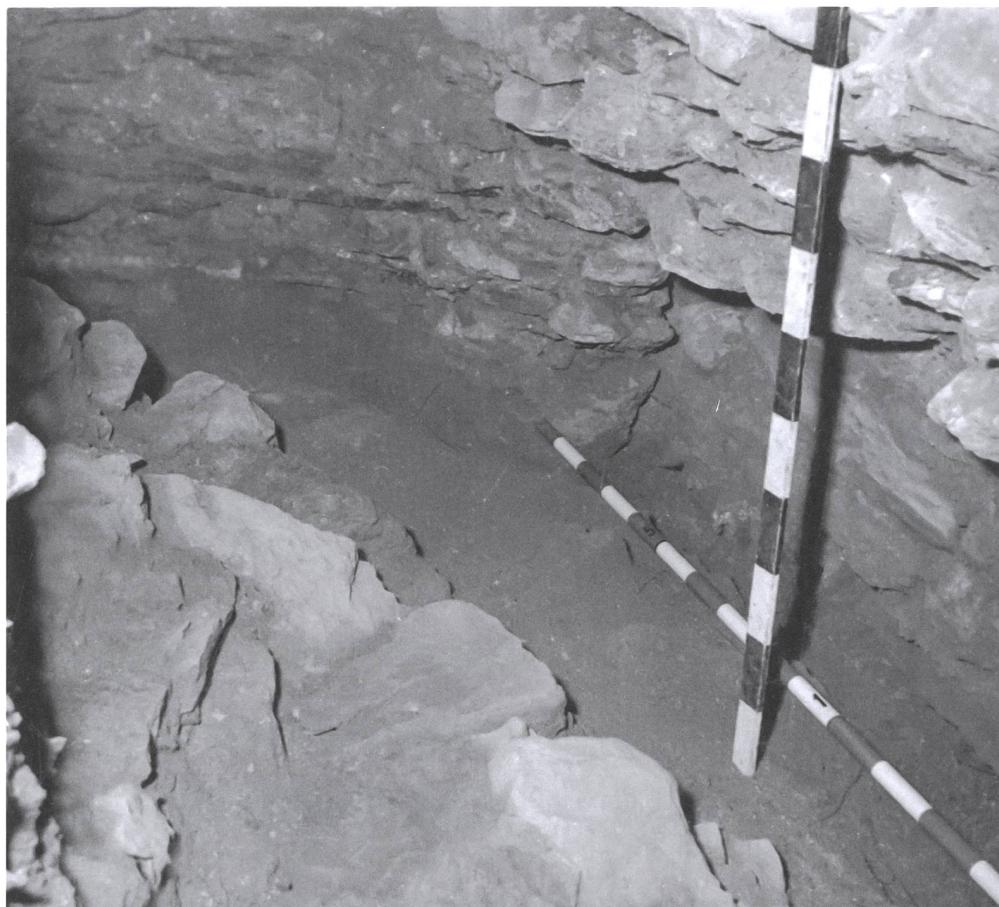
Abb. 11: Rhäzüns, Sogn Gieri.
1961. Fundament der Apsis
von Bau I. Blick gegen
Nordosten.

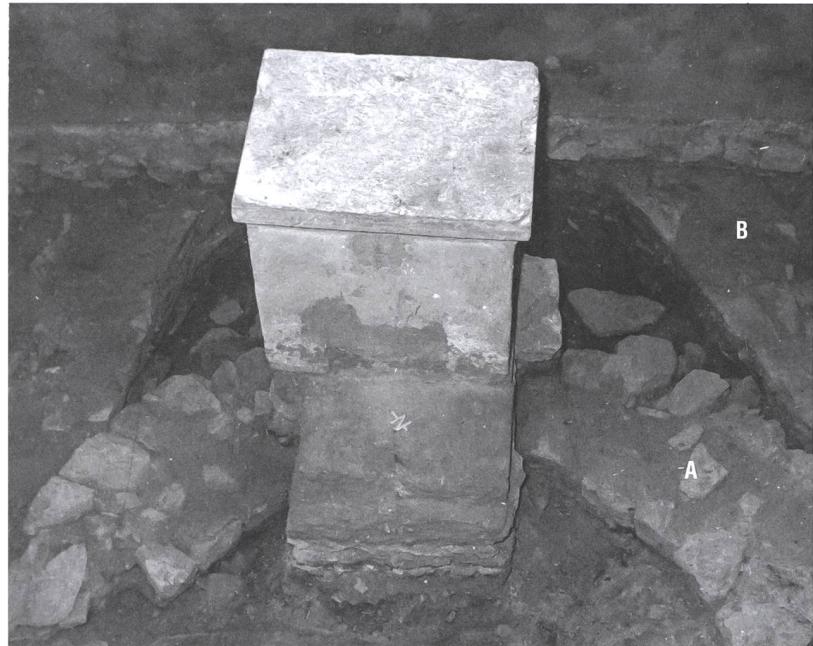
Abb. 13: Rhäzüns, Sogn Gieri. 1961. **A** Fundament der Apsis zu Bau II (Scheitel unter dem aktuellen Altarstipes). **B** Weiter östlich das Fundament der Apsis zu Bau III. Blick gegen Osten.

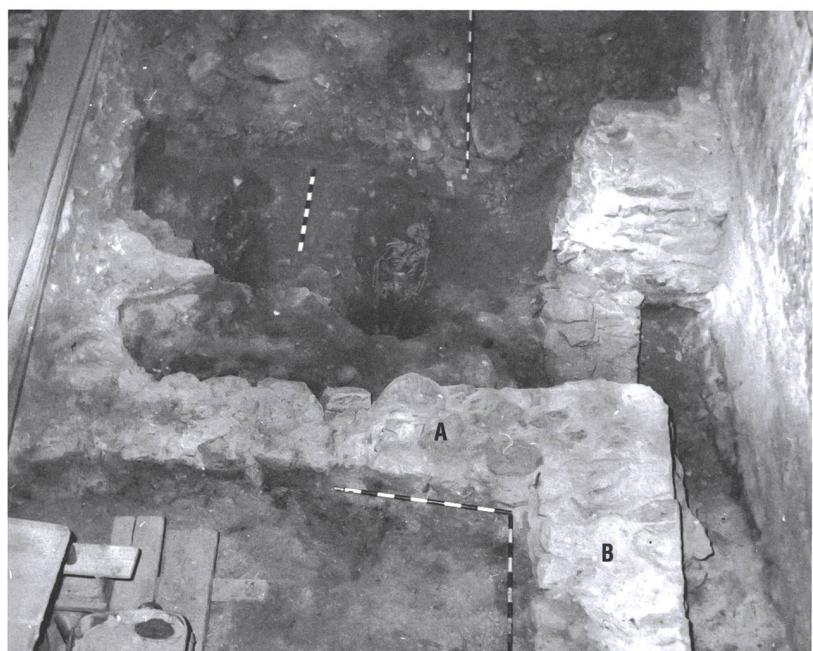
Abb. 14: Rhäzüns, Sogn Gieri. 1961. Der Schiffsraum während der Grabung von 1961. Untere Bildhälfte: West- und Nordmauer zu Bau II. **A** Westmauer, **B** Nordmauer. Blick gegen Westen.

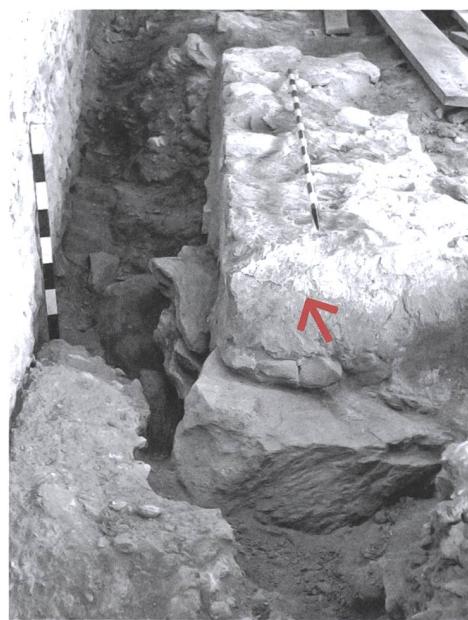
Abb. 16: Rhäzüns, Sogn Gieri. 1961. Nordwest-Ecke des Schiffes von Bau II. An der westlichen Außenfassade haben sich stellenweise Reste eines Außenputzes (Pfeil) erhalten. Blick gegen Osten.

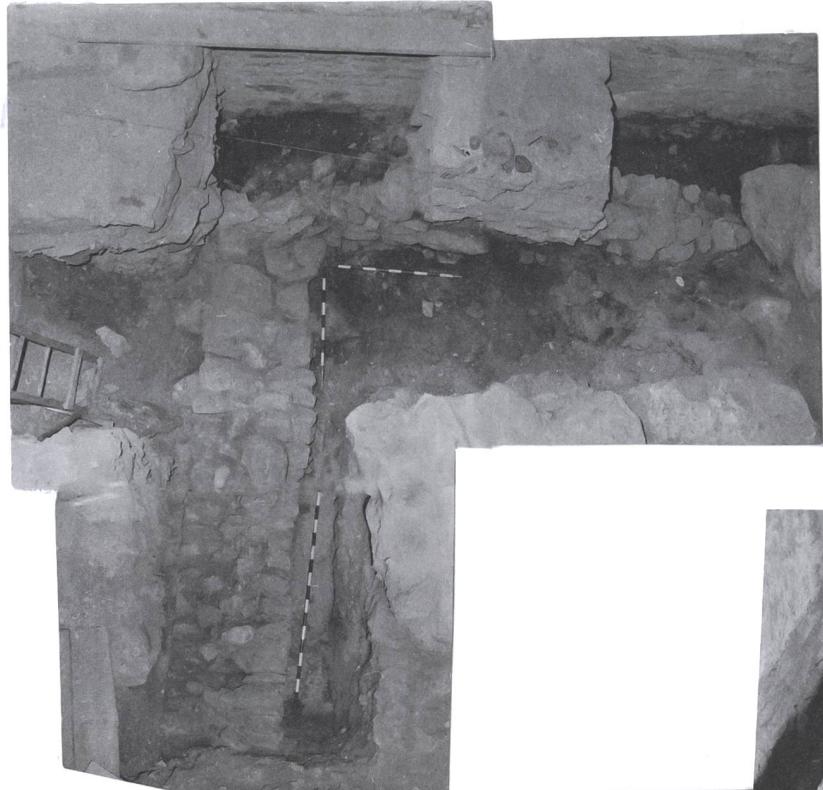
Abb. 19: Rhäzüns, Sogn Gieri. 1961. Foto-Collage der Mauern des Anbaus. Gut erkennbar sind zudem die vier Mauersockel, welche zum nachfolgenden Bau IV gehören und stellenweise auf den älteren Mauern stehen. Blick gegen Norden.

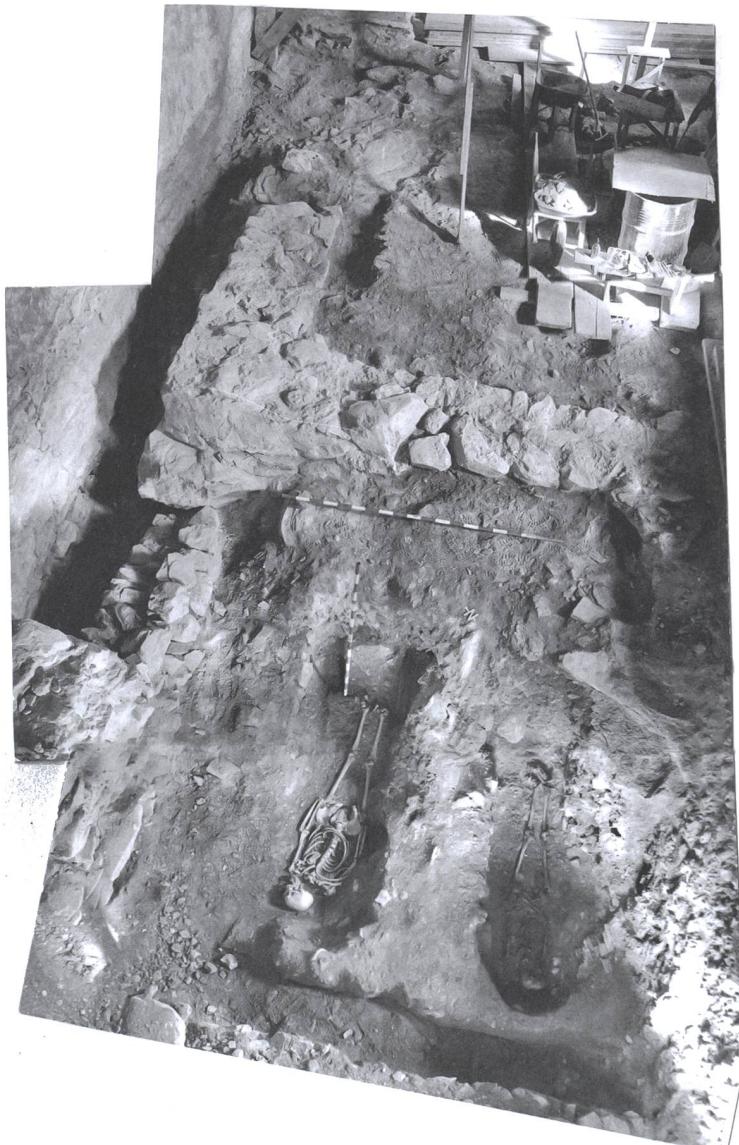
Abb. 20: Rhäzüns, Sogn Gieri. 1961. Foto-Collage zum Narthex und den darin liegenden Gräbern 1 und 2. Blick gegen Osten.

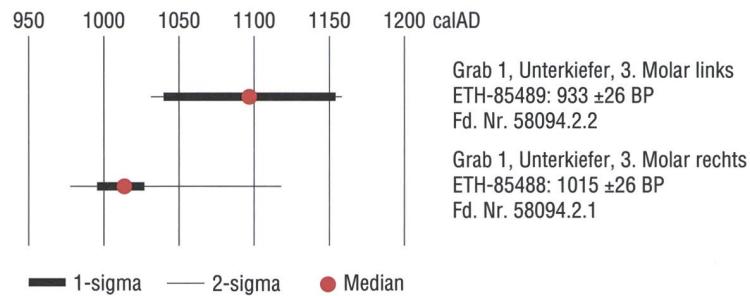
Abb. 21: Rhäzüns, Sogn Gieri. 2019. Die ¹⁴C-Daten vom Skelett aus Grab 1. Kalibriert mit Oxcal v4.4.4.

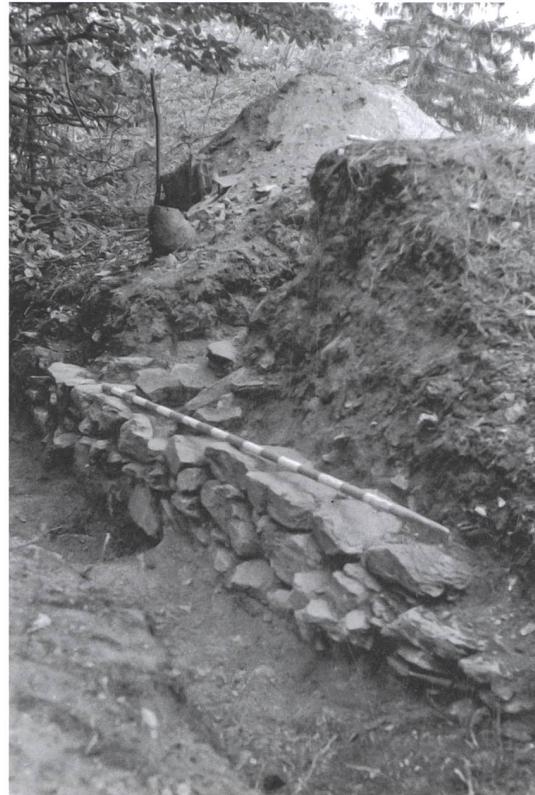
Abb. 23: Rhäzüns, Sogn Gieri. 1961. Sondierung südlich des Glockenturms. Reste der Umfassungsmauer des Hügels. Blick gegen Westen.

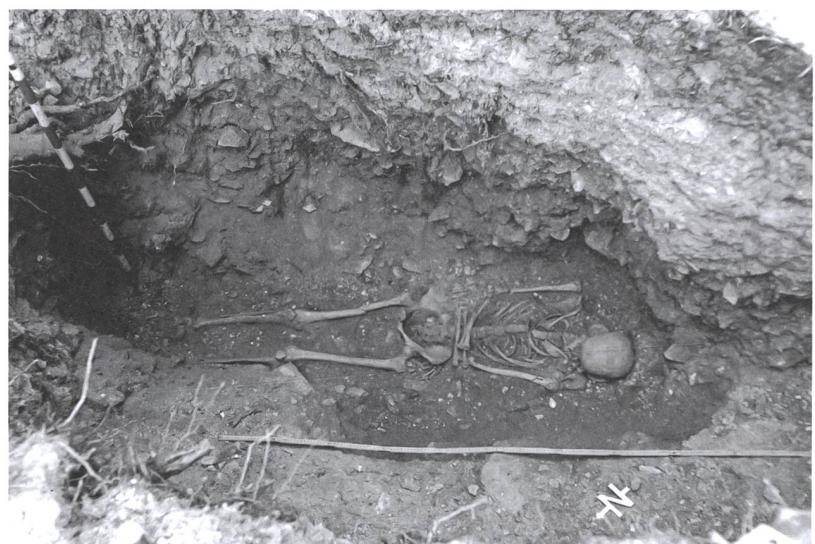
Abb. 24: Rhäzüns, Sogn Gieri. 1961. Skelett von Grab 4 in einer Sondierung östlich des Glockenturms. Blick gegen Süden.

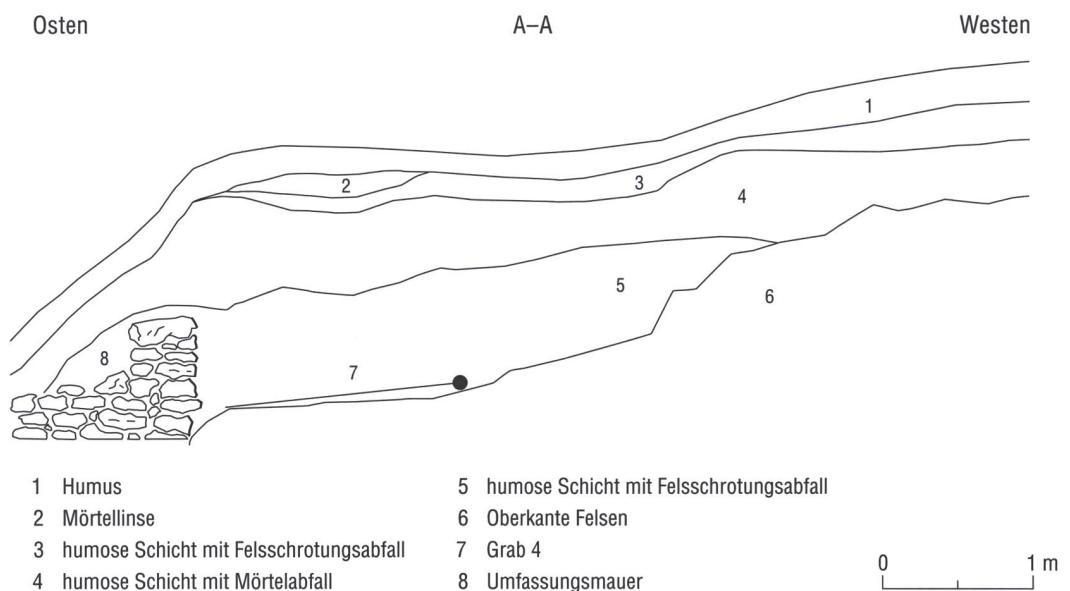
Abb. 25: Rhäzüns, Sogn Gieri. 1961. Sondierung östlich Glockenturm. Südprofil mit Umfassungsmauer und Grab 4, vgl. **Abb. 22.** Mst. 1:50.

Abb. 25,5 bzw. weiter westlich direkt auf der Felsoberfläche das Gehniveau zur Zeit der beiden Grablegungen befand. Alle jüngeren, darüber liegenden Schichten zeigen nämlich keine Störung, welche beim Anlegen der Grabgrube entstanden sein müsste. Die Annahme des Ausgangsniveaus auf dieser Höhe zur Zeit der Anlage beider Gräber kann durch folgende Indizien untermauert werden: Einerseits entspricht die – im Vergleich zu heute eher geringe – Bestattungstiefe von 80 cm einem durchaus geläufigen Usus in früherer Zeit. Zweitens lag das Aussenniveau zurzeit von Bau II bzw. Bau III nur wenig höher als die Felsoberfläche. Aufgrund dieser Aspekte ist mit grosser Wahrscheinlichkeit anzunehmen, dass die Umfassungsmauer zum Zeitpunkt von Bau II resp. Bau III bereits existierte.

Die darüber liegende Schicht **Abb. 25,4** ist eine rund 50 cm starke, humose Strate mit auffallend vielen Mörtelstückchen. Diese deuten auf den Abbruch gemörtelter Mau-

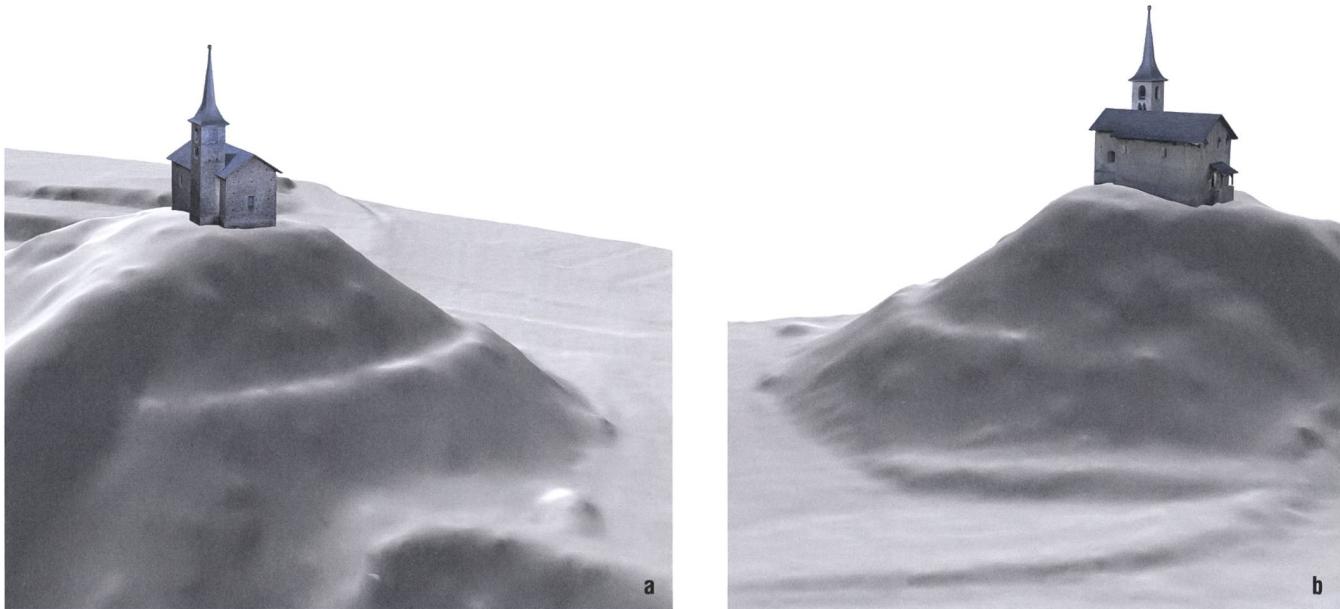
Abb. 27: Rhäzüns, Sogn Gieri. 2019. Dreidimensionales Geländemodell des Kirchhügels mit der Berme und der Kirche im heutigen Zustand.
a Blick gegen Nordwesten, **b** Blick gegen Südosten.

Eine andere, sicher von Menschenhand getätigten Geländebearbeitung findet sich auf der Nord- und Ostseite des Hügels, ca. 15 Meter tiefer als die Böschungskante der Kuppe. Hier ist auf der Länge von ca. 8 Metern eine horizontal verlaufende, ca. 1,5 Meter breite Berme erkennbar **Abb. 27**

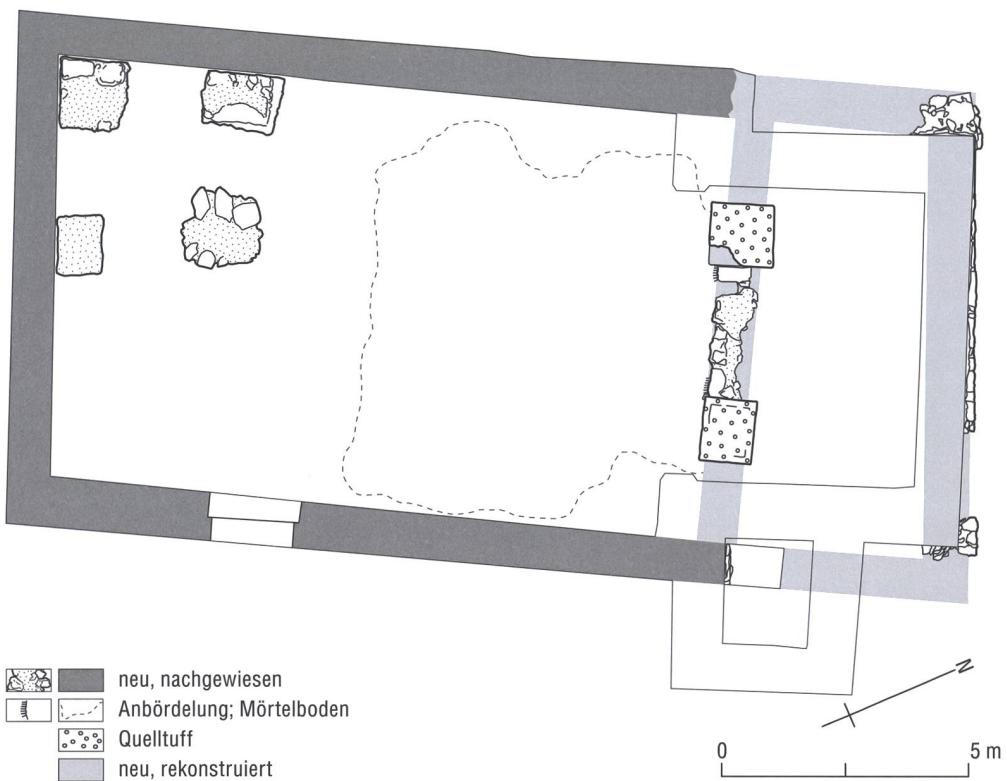
Abb. 31: Rhäzüns, Sogn Gieri.
2019. Grundriss Bau IV, erste
Hälfte 12. Jahrhundert.
Mst. 1:150.

darauf folgenden Neubau des Chores wieder verwendet zu werden. Die Ergebnisse der jüngsten Sondierungen können folgendemassen zusammengefasst werden: Die Schiffsmauern von Bau IV gingen ursprünglich ohne Choreinzug, d. h. fluchtgetreu in die Chormauern über. Der rekonstruierte Grundriss von Bau IV zeigt sich neu als langgezogenes Rechteck, wenn auch ein leicht verschobenes, rhomboides, da alle vier Gebäudecken keine exakten rechten Winkel aufweisen. Die lichten Masse des gesamten Baues betragen 17,80 m in der Länge und 8,70–8,80 m in der Breite **Abb. 31**.

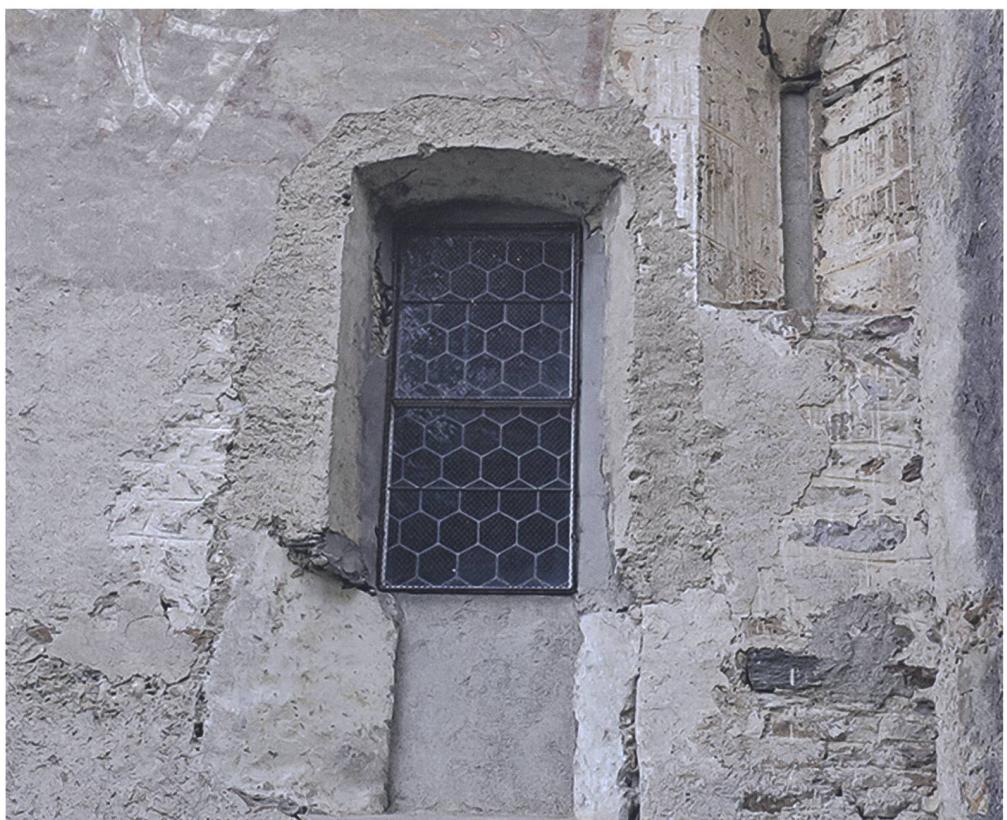
Abb. 32: Rhäzüns, Sogn Gieri.
2019. Ausschnitt der Südfas-
sade des Schiffes mit sichtba-
rem älteren Mauerwerk und
rundbogigem Schiffsfenster
von Bau IV. Bildmitte: Jünge-
res, mehrfach verändertes
Fenster. Blick gegen Norden.

Sogn Gieri, welches solche Dimensionen aufwies **Abb. 6; Abb. 32.** Mit dem Einbau des neuen Fensters dürfte mehr Licht unmittelbar auf einen neu errichteten Nebenaltar gefallen sein, der an die südliche Chorschulter anlehnt und dort teilweise Malereien des 14. Jahrhunderts verdeckt. Die östliche Leibung dieser Öffnung, deren ursprüngliche, obere Ausgestaltung heute wegen eines erneuten Fensterumbaus nicht mehr erkennbar ist, wurde nachweislich einmal verändert.

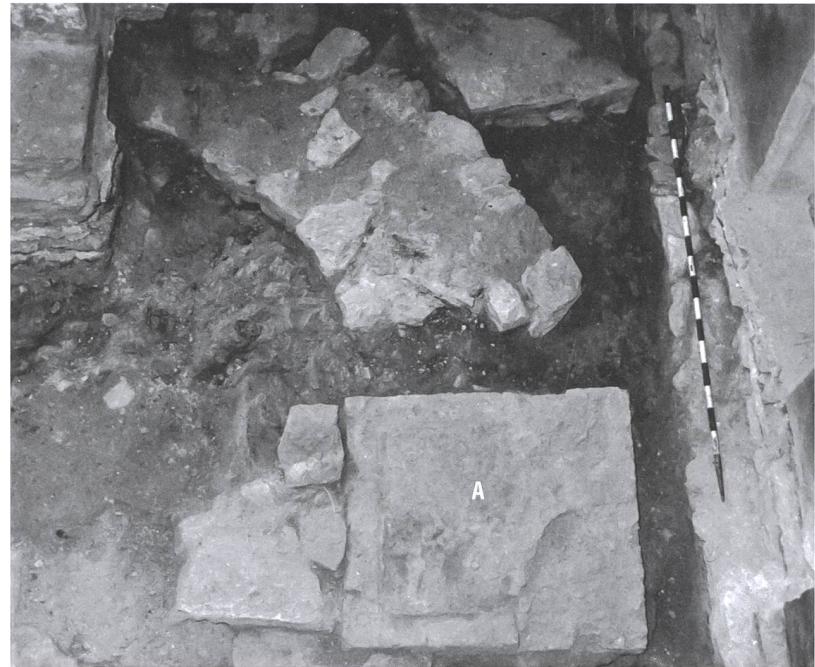
Abb. 33: Rhäzüns, Sogn Gieri. 1961. Das südliche Pfeilerfundament A am Übergang von Schiff und Chor von Bau IV. Blick gegen Osten.

in den Bestand der Kirchenbauten II / III ein. Das nördliche Fundament besitzt die Masse 130×130 cm, das südliche 130×110 cm **Abb. 33**; der Abstand dazwischen beträgt 2,70 m. Beide Fundamente weisen horizontale Oberflächen auf. Noch erhaltene Verputzgräte, die auf der Oberfläche des südlichen Fundaments einen rechteckigen Rahmen bilden, können darauf hinweisen, dass gemauerte Pfeiler auf diesen Quelltuffsteinsockeln standen. Der Rechteckrahmen von 100×80 cm gibt die Masse der Pfeiler oder ihrer Basen an. Zwischen den beiden Fundamenten legte der Ausgräber seinerzeit ein aus Bruchsteinen gemauertes, etwa 60 cm breites vermorteltes Fundament frei, welches als Chorstuifenunterlage gedeutet werden kann. Schiffseits bordelt ein fragmentarisch gefasster Mörtelboden **Abb. 34** gegen das Chorstuifenfundament auf. Die Stufe selber oder Reste eines gleichzeitigen Chorbodens sind nicht erhalten. Alle älteren Strukturen im heutigen Chorraum wurden bei der Errichtung des bestehenden Chores (Bau V) abgetragen.

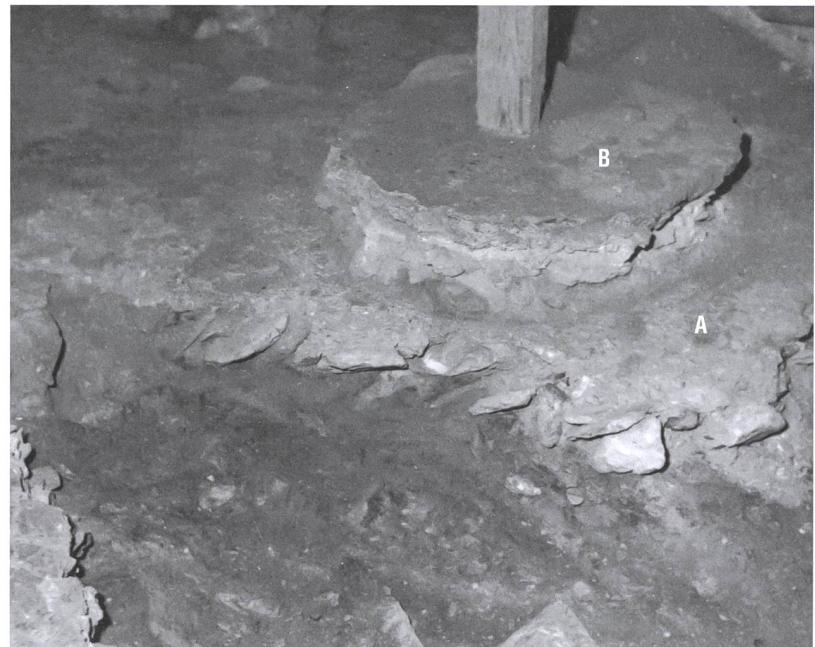
Abb. 34: Rhäzüns, Sogn Gieri. 1961. Ausschnitt des Schiffmörtelbodens A von Bau IV. Der Boden wurde auf eine schuppenartig verlegte Steinrollierung gegossen. Darüber ein Rest des Mörtelbodens B von Bau V. Blick gegen Südosten.

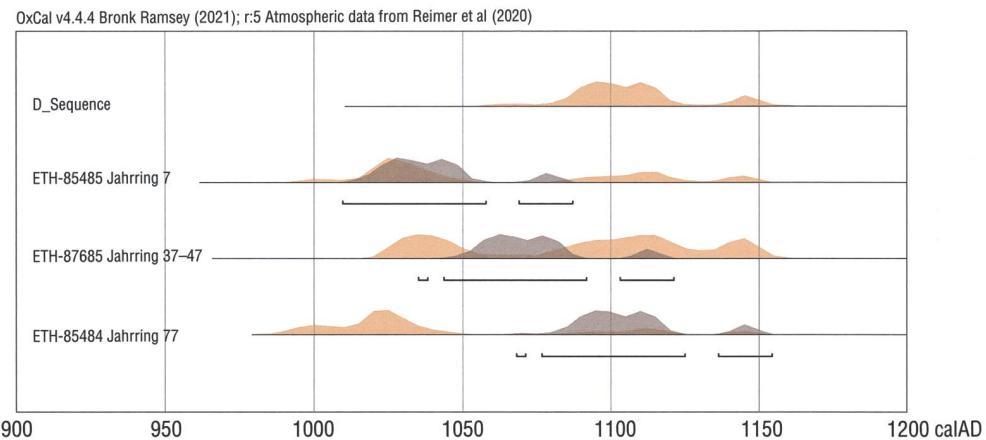
Abb. 35: Rhäzüns, Sogn Gieri. Das *wiggle-matching*-Ergebnis des hölzernen Türsturzes von Bau IV belegen die Datierung in die erste Hälfte des 12. Jahrhunderts. Kalibriert mit Oxcal v4.4.4.

Bau IV konnte mit naturwissenschaftlichen Methoden datiert werden. Der hölzerne Sturz über der inneren Leibung des damaligen Eingangsportals ergab mittels *wiggle-matching* den Zeitraum der ersten Hälfte 11. Jahrhunderts für die Errichtung von Bau IV **Abb. 35**.⁷² Dank der Eingrenzung durch *wiggle-matching* konnte nachträglich das Endjahr 1117 (Kernholz) als die wahrscheinlichste Datierung bestimmt werden. Das Datum erinnert an eine bereits erwähnte historische Quelle⁷³: Der ebenfalls in die

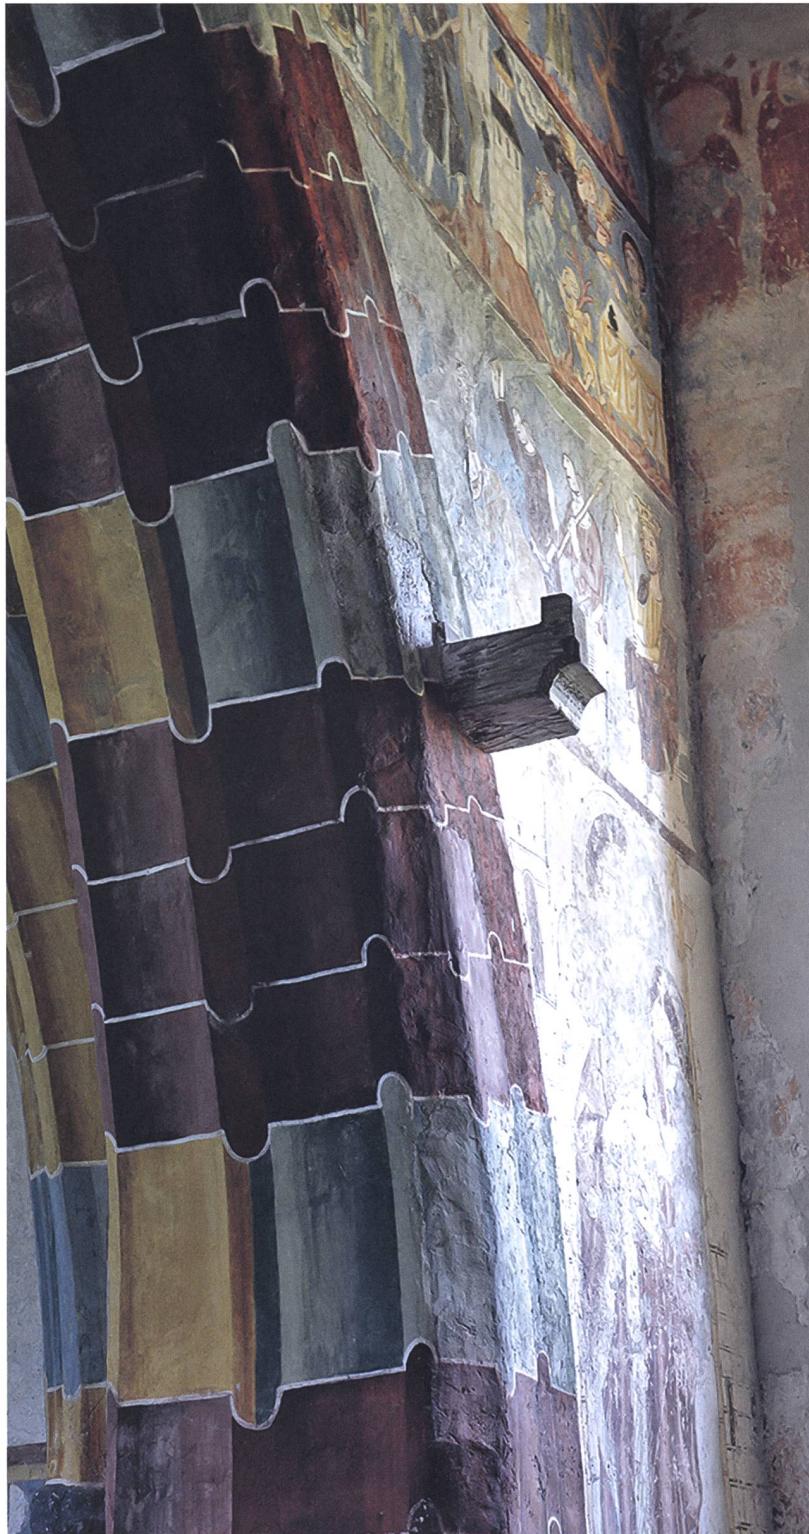
Abb. 37: Rhäzüns, Sogn Gieri. 2019. Hölzerne Konsole an der Südseite des Triumphbogens. Blick gegen Südosten.

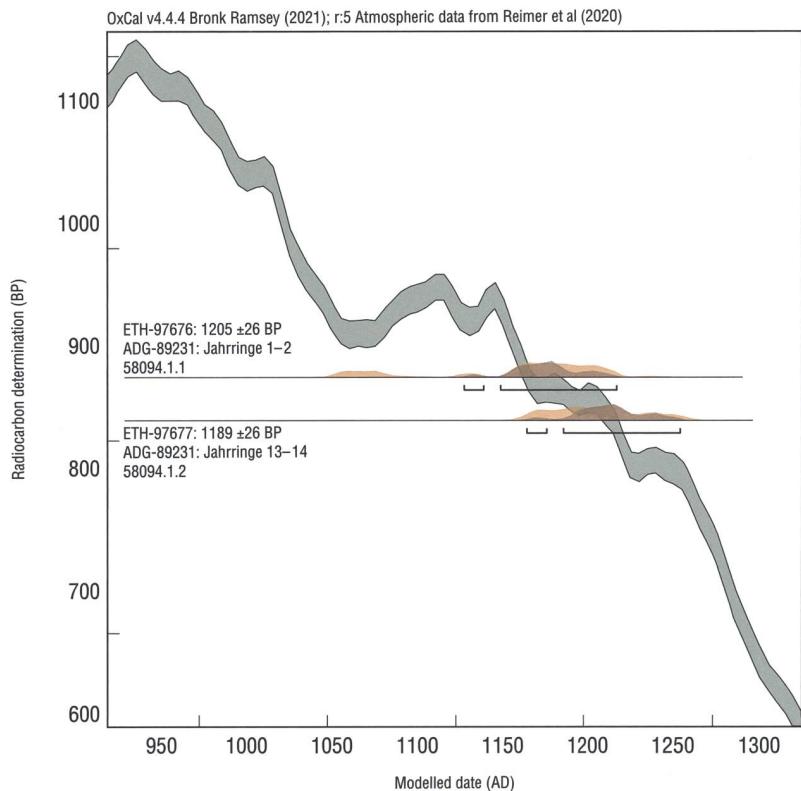
Abb. 38: Rhäzüns, Sogn Gieri. Das *wiggle-matching*-Ergebnis der hölzernen Konsole (Kernholz) auf der Nordseite des Triumphbogens von Bau V belegen dessen Bauzeit in der ersten Hälfte des 13. Jahrhunderts. Kalibriert mit Oxcal v4.4.4.

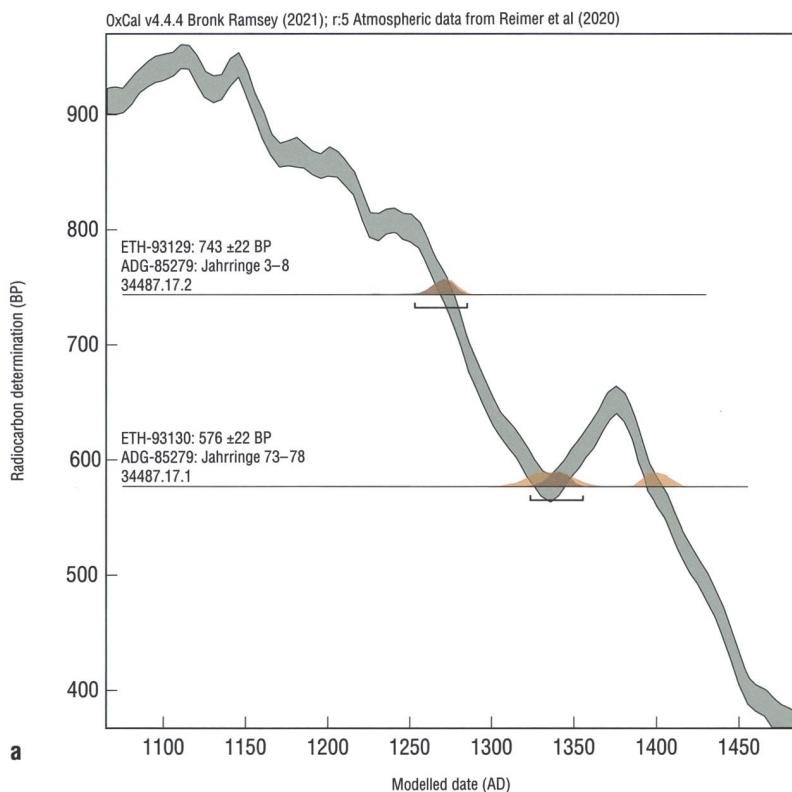
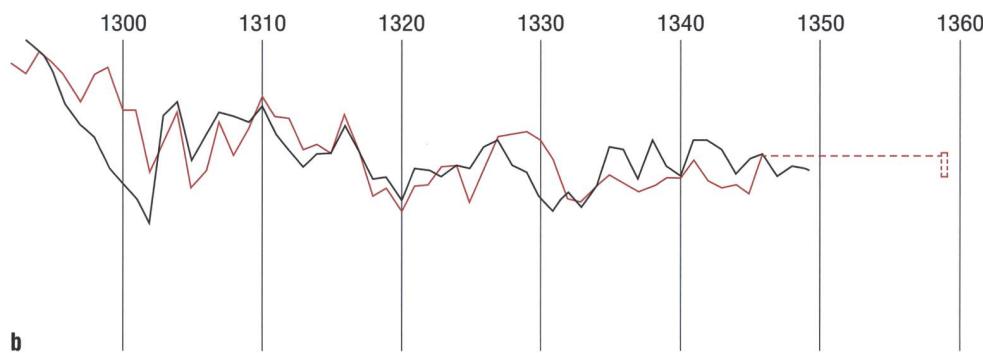
Abb. 42: Rhäzüns, Sogn Gieri.
a Das wiggle-matching ergab für die äussersten erhaltenen Jahrringe des Stirnbalkens einen 2 Sigma-Bereich von 1329 bis 1357. Kalibriert mit OxCal, v4.4.4 (2021).
b Die Synchronlage der Jahrringkurve des Stirnbalkens (ADG-85279) auf der Mittelkurve ADG-3968 (Valendas, Haus Joos) auf dem Endjahr 1346 (t-Wert: 5,0; 73,6 % Gleichläufigkeit; Überlappung: 53 Jahre). Bis zur unsicheren Waldkante konnten 13 Jahrringe gezählt werden. Somit wurde der Baum im Jahr 1359 oder wenige Jahre danach gefällt.
