**Zeitschrift:** Archäologie Graubünden  
**Herausgeber:** Archäologischer Dienst Graubünden  
**Band:** 6 (2025)

**Artikel:** Burg Lichtenstein  
**Autor:** Pally, Brida  
**DOI:** <https://doi.org/10.5169/seals-1088016>

# Burg Lichtenstein

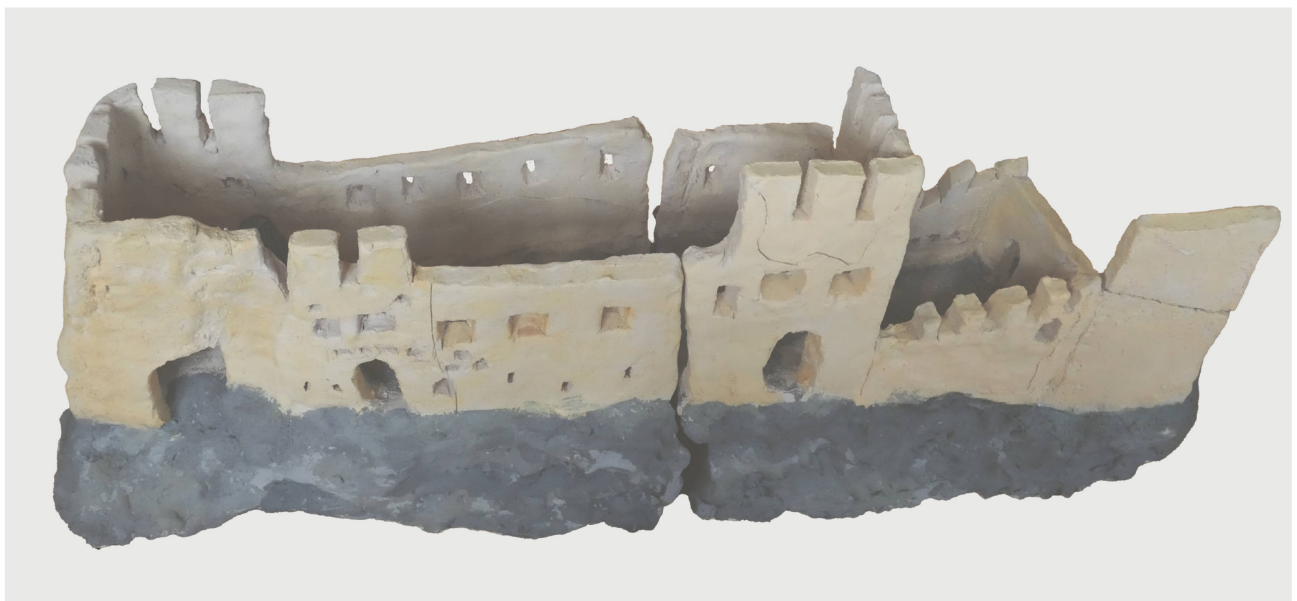
**Abb. 1:** Tonmodell der Burganlage von Lichtenstein, geschaffen durch den Haldensteiner Schüler David Wermke im Jahr 2022.

In der ehemaligen Gemeinde Haldenstein, heute Chur, liegen in nächster Nähe zueinander drei Burgruinen und ein Schloss: Lichtenstein, Haldenstein, Grottenstein und Schloss Haldenstein. Das im 16. Jahrhundert vom Gesandten des französischen Königs erbaute Schloss wurde bereits in den 1980/90er Jahren bauarchäologisch untersucht und vollständig restauriert. Die Burgruinen hingegen blieben seit deren Aufgabe im ausgehenden Mittelalter bzw. der frühen Neuzeit weitgehend dem Verfall überlassen. Burg Lichtenstein, im Volksmund wegen ihrer Silhouette auch «Katzenburg» genannt, fasziniert nicht zuletzt durch die prominente Lage am Felsabgrund hoch über Haldenstein, **Abb. 1**.

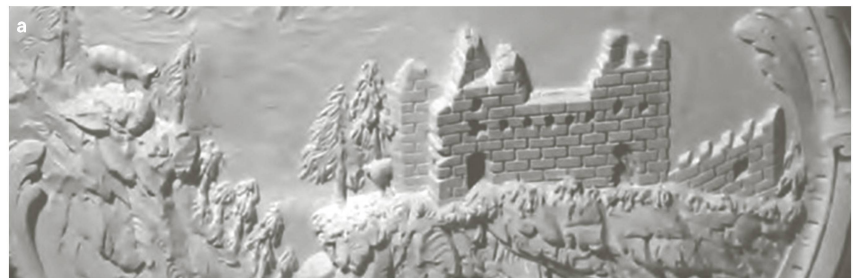
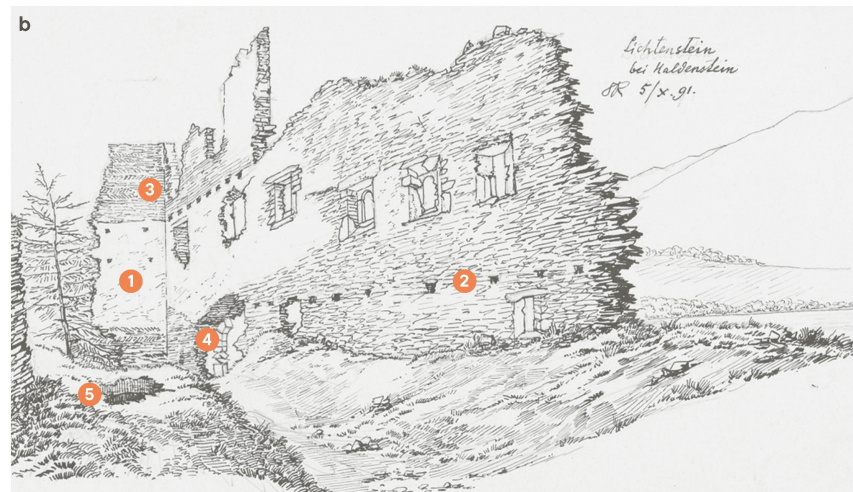
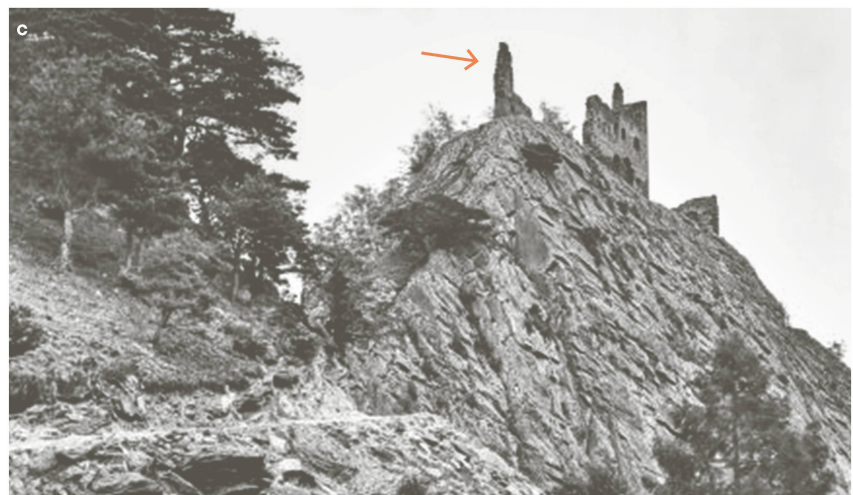
Abb. 3: Chur. Haldenstein, Burgruine Lichtenstein.

- a Stuckdarstellung von 1780 im Festsaal von Schloss Haldenstein.
- b Zeichnung von Johann Rudolf Rahn (1891): 1 Verputz; 2 Balkenaufleger; 3 Ährenverband im Mauerwerk; 4 rundbogiges Eingangsportal; 5 Zisterne.
- c Fotografie von Jean Gaberell (1908): Bergseitiger Mauerzahn des Südtrakts (Pfeil).

Zur Burgruine gibt es verschiedene bildliche Darstellungen. Sie geben uns Hinweise darüber, wie der Zerfall in den letzten 250 Jahren fortschritt. Die älteste von 1780 zeigt die Burg, in Stuck ausgeführt, an der Decke des Festsaaes im Schloss Haldenstein, **Abb. 3a**. An der Umfassungsmauer am rechten Rand sind die damals offenbar noch vorhandenen Zinnen sichtbar. Vom Wohntrakt stehen noch die an den beiden Enden dreigeschossig errichteten, den Mittelteil überragenden Trakte. Der südliche ist nach der Zeichnung von Johann Rudolf Rahn aus dem Jahr 1891 irgendwann im 19. Jahrhundert zusammengebrochen und abgestürzt, **Abb. 3b**. Stehen blieb nur noch die bergseitige Mauer. Auf Rahns perspektivischer Innenansicht ist der Zustand in fast fotografischer Präzision wiedergegeben. Hervorzuheben sind die verputzten Wände im Obergeschoss, **Abb. 3b.1**, die Löcher der vergangenen Bodenbalken, **Abb. 3b.2**, das im Ährenverband errichtete Mauerwerk, **Abb. 3b.3**, das rundbogige Eingangsportal mit den teilweise noch erhaltenen Laibungssteinen, **Abb. 3b.4**, sowie die Öffnung der Zisterne, **Abb. 3b.5**. Der letzte grosse Verlust an Mauerwerk fand schliesslich im frühen 20. Jahrhundert statt, als der bergseitige «Mauerzahn» des Südtrakts, der auf der Fotografie Jean Gaberells von 1908 noch erhalten ist, verstürzte, **Abb. 3c** (Pfeil).

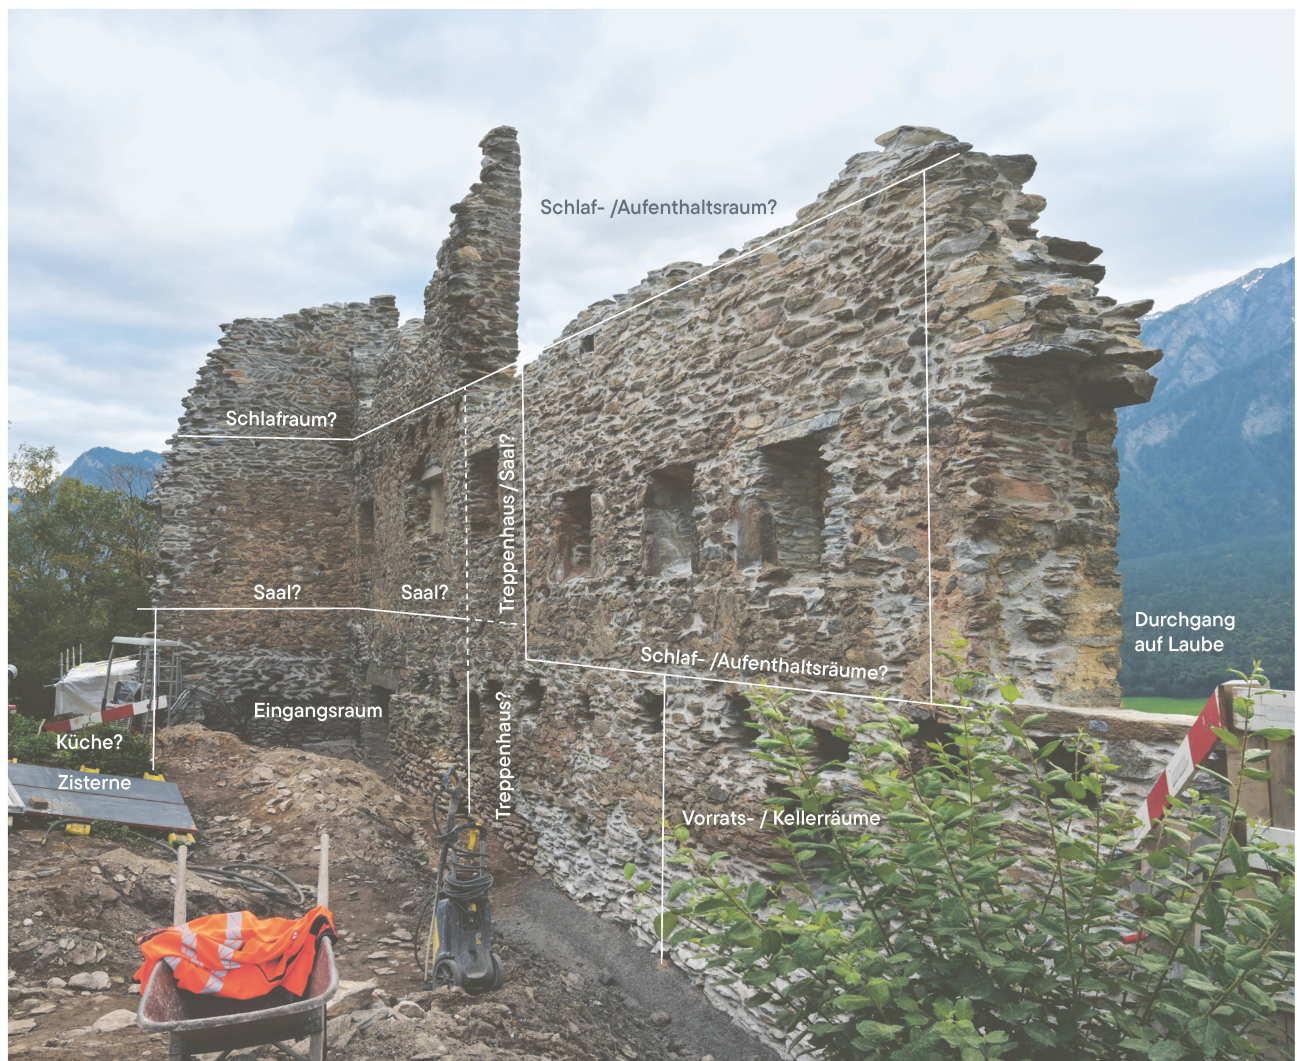
**Abb. 5:** Chur. Haldenstein, Burgruine Lichtenstein 2024. Innenansicht während den Konservierungsarbeiten. Einteilung der Räume zur Veranschaulichung. Blick gegen Nordosten.

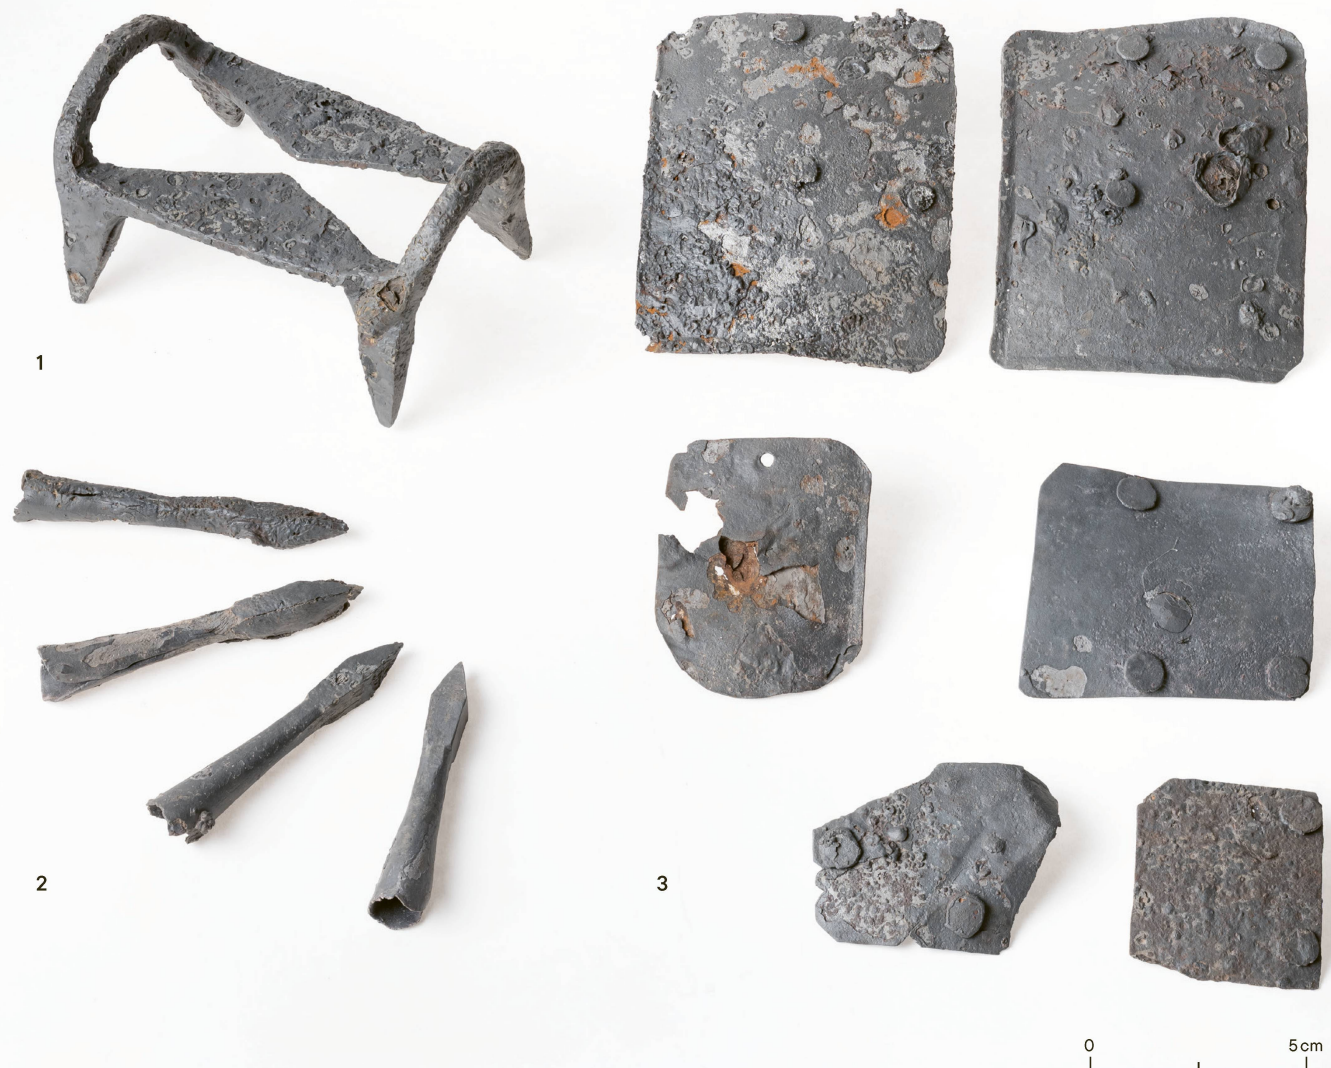
Abb. 6: Chur. Haldenstein, Burgruine Lichtenstein 2023 / 2024.  
Die burgenzeitlichen Metallfunde:

- 1 Steigeisen
- 2 Armbrustbolzen
- 3 Eisenplatten von Brustpanzern

Zur Nutzungszeit der Burg sind bei den Bodeneingriffen auch verschiedene Funde zum Vorschein gekommen, **Abb. 6**. Besonders zu erwähnen sind neben Armbrustbolzen und Steigeisen auch Eisenplatten von vermutlich drei Brustpanzern des 13. Jahrhunderts. Steigeisen dienten beim Schälen von gefällten Baumstämmen, aber auch beim Heuen und anderen Arbeiten im steilen Gelände dem besseren Halt. Armbrustbolzen wurden militärisch oder bei der Jagd eingesetzt. Die Eisenplatten mit Nieten sind Bestandteile von Brustpanzern, welche zur militärischen Schutzausrüstung des Adels gehörten. An weiteren burgenzeitlichen Funden sind die bereits erwähnten Becher- und Napfkacheln von Stubenöfen, eine Axtklinge sowie Tierknochen als Nahrungsabfälle zu erwähnen. Unter den Tierknochen sind Rind, Schwein, Schaf/Ziege und Huhn vertreten. Die Häufigkeit von Schädelfragmenten und Extremitäten belegen, dass vor Ort geschlachtet wurde. Jagdwild konnte bisher nicht bestimmt werden.
