Zeitschrift: Archäologie Graubünden

Artikel: Überschwemmungen im mittelalterlichen Chur : Nachweis einer

Katastrophe beim St. Martinsplatz

Autor: Camenisch, Maurus

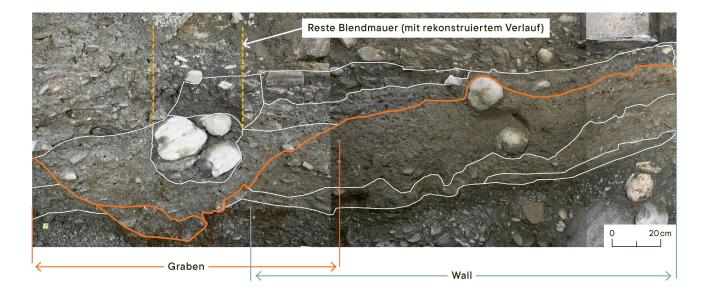
Abb. 3: Profil Übergang vom St. Martinsplatz zur Reichsgasse. Wall-Grabenanlage. Mst. 1:15.

Etwas weiter nördlich dieser Befunde lässt sich am Übergang vom Martinsplatz in die Reichsgasse ein Abschnitt eines Wall-Grabensystems fassen, wobei der Graben durch Schwemmschichten verfüllt ist. Diese schottrig-kiesige Schicht kann aufgrund von ¹⁴C-Datierungen sowie stratigraphischen Überlegungen in das 11.–12. Jahrhundert verortet werden. Sie überdeckt die frühmittelalterlichen Befunde und ist in sämtlichen Bereichen der Ausgrabungen anzutreffen. Im Bereich der Reichs- und Rabengasse scheinen die kiesigen Schichten eher sandig-lehmigen zu weichen, Abb. 3.

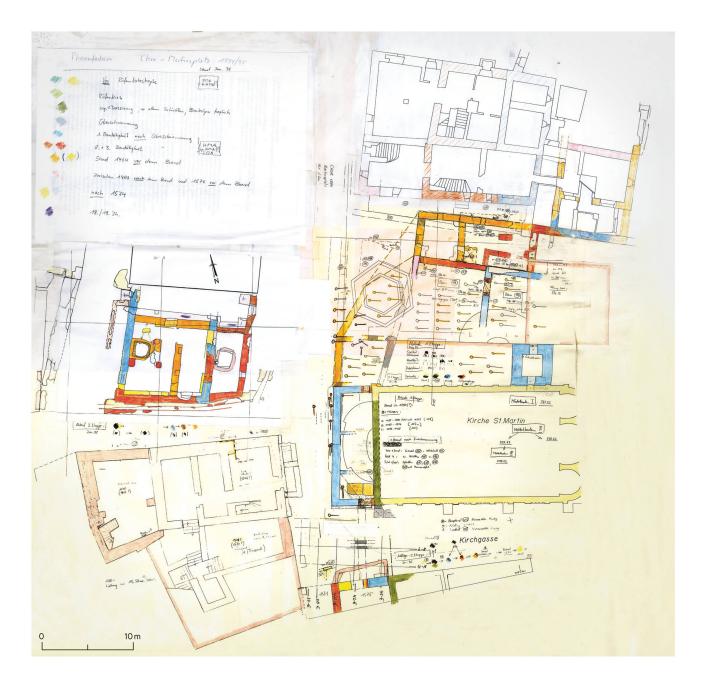
Abb. 4: Dokumentation der Grabungen auf dem St. Martinsplatz 1993 – 1995. Phasenplan. Mst. 1:400.

Die Grabungskampagnen der 90er Jahren erfassten nahezu den gesamten Martinsplatz. Zahlreiche Gebäude- und Mauergrundrisse konnten gefasst werden. Aufgrund der äusserst komplizierten Dokumentation mit einer Unmenge an Plänen, Beschrieben, etc. wurde in diesem Falle in erster Linie mit zusammenfassenden Plänen gearbeitet, wie etwa dem Phasenplan der Grabungsfläche, welcher versucht, die Grabungsergebnisse zusammenzufassen, Abb. 4.

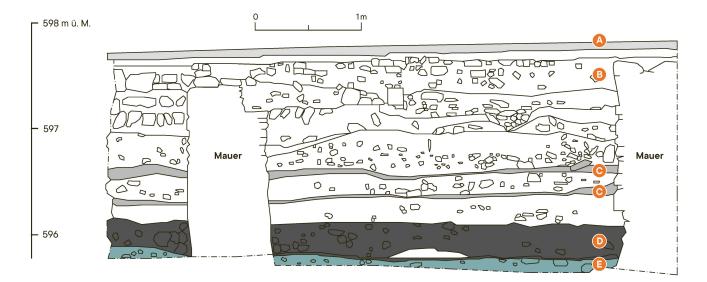
Abb. 5: Profil Arcasplatz. Überschwemmungsschicht und Gebäudereste. Mst. 1:35.

- A Asphalt
- B moderne Verfüllung aus Bauschutt
- C Mörtelböden
- D stark kohlehaltige Schichten
- E Überschwemmungsschicht

bis zu 2m tief gegraben wurde. Freigelegt wurde ein mehrräumiger Gebäudekomplex mit Mauerwerk aus mehreren Phasen. Die Innenräume waren 1–1,2m tief in eine Schotterschicht eingetieft, bei welcher davon ausgegangen wurde, dass es sich um den anstehenden Plessurschotter handelte, **Abb. 5**. Heute ist davon auszugehen, dass diese Schicht der Schwemmschicht des frühen Hochmittelalters im Bereich des Martinsplatzes entspricht. In den Räumen 4 und 7–8 wurde viel Brandschutt gefunden sowie Becherkacheln aus dem 13.–14. Jahrhundert, wobei einige Stücke um 1200 datieren dürften. Der Brandschutt wurde von Jürg Rageth mit dem Brand von 1464 in Verbindung gebracht. In Raum 2 wurden zwei Brandschichten gefasst, die eventuell Spuren der Brände von 1464 und 1574 sind. Anhand des Fundguts scheinen die Räume 1–2 jünger als 4,7–8 zu sein. Die Funde spiegeln hauptsächlich das 14.–16. Jahrhundert wider. Ebenfalls jünger sind Räume 5 und 6.²⁶

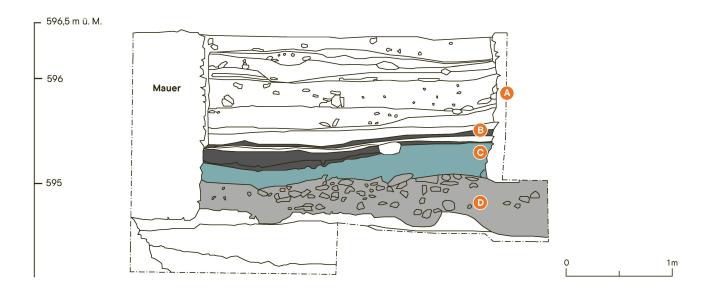
Abb. 6: Profil Rabengasse. Überschwemmungsschicht und Gebäudefundamente der Rabengasse 3–7. Mst. 1:35.

A Mauer

- B verschiedene Bandschichten
- C sandige Überschwemmungsschicht
- D braungraue, lehmige Schicht ¹⁴C-datiert um 1000 v. Chr.

Anfangs der 1990er Jahre wurde der heute zusammenhängende Häuserkomplex mit den Hausnummern 3-7 an der Ecke zwischen Reichs- und Rabengasse einerseits bauhistorisch untersucht, andererseits konnten Grabungen im nicht-unterkellerten Gebäude Rabengasse 5 durchgeführt werden. Bezüglich des noch aufgehenden Mauerwerks wurde festgestellt, dass ein mindestens dreigeschossiger massiver Steinbau im Kern des Hauses Rabengasse 5 enthalten ist, der sich anhand seiner architektonischen Details, wie etwa einem gekuppelten Doppelbogenfenster, in die Romanik (gemäss dem damaligen Forschungsstand um 1200) verorten lassen kann. Weitere steinerne Bauten, die in dieser Phase noch nicht zu einem Gebäudekomplex zusammengefasst waren, befinden sich innerhalb der Gebäude Reichsgasse 71 und 69. In den folgenden Jahrhunderten wurden die Gebäude erweitert und miteinander verbunden. Der Stadtbrand von 1464 scheint die Gebäude nicht zerstört zu haben, sie wurden nach dem Brand sogar erhöht.²⁸ Im Keller der Liegenschaft Rabengasse konnten mehrere Brandschichten dokumentiert werden, welche möglicherweise mit dem Stadtbrand von 1464 in Verbindung zu bringen sind, Abb. 6. Darunter befand sich ein an die Gebäudemauer anstossendes Paket mit sandig-lehmigem Schlämmmaterial und wiederum unterhalb davon eine braungraue, humos-lehmige Schicht mit Holzkohle, welche via 14C-Methode um das Jahr 1000 datiert werden konnte.

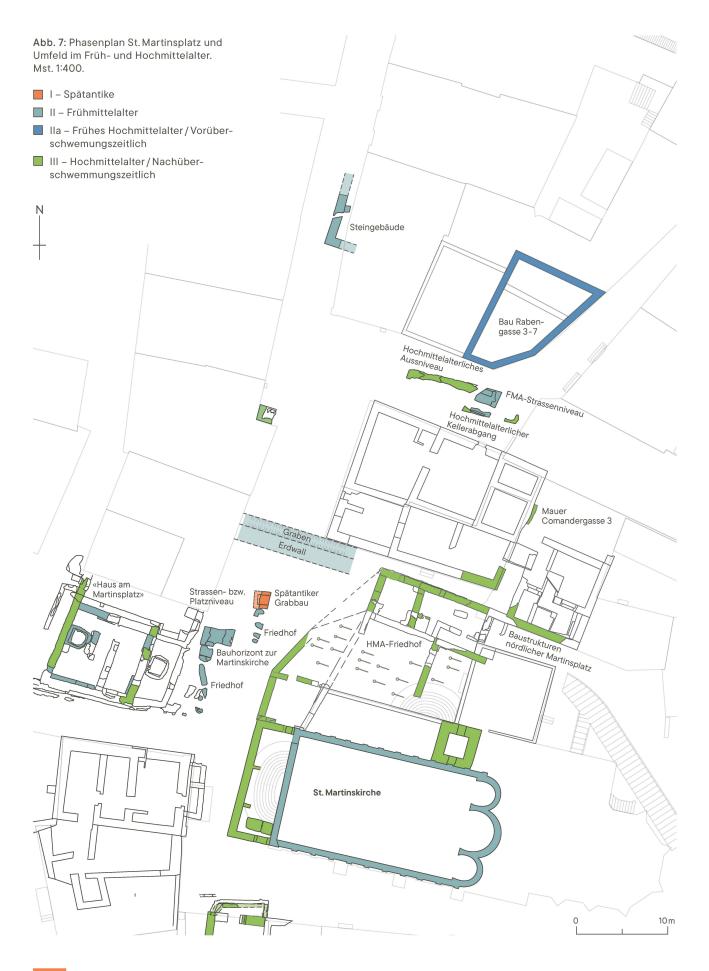
erweitert. Das Gebäude nordwestlich davon in der Reichsgasse hingegen scheint nach der Katastrophe aufgegeben worden zu sein. Der nördliche Teil des heutigen Martinsplatzes wurde auch nach der Überschwemmung weiterhin als Bestattungsareal benutzt, zudem wurden zahlreiche neue Gebäudekomplexe errichtet sowie wohl das vermutete Gebäude an der Comandergasse 3 erweitert. Südlich des Martinsplatzes, auf dem Arcas, sind nun neue Gebäude nachweisbar. Hingegen sind zahlreiche der noch für die Vorüberschwemmungszeit fassbaren Aussenniveaus und Gehhorizonte verschwunden. Abb. 7.
