**Artikel:** Travaux de construction et d'assainissement : Lac de Lucelle - assainissement 1975

# Travaux de construction et d'assainissement

## Lac de Lucelle - Assainissement 1975

## Etang de l'Algérie - Problèmes techniques

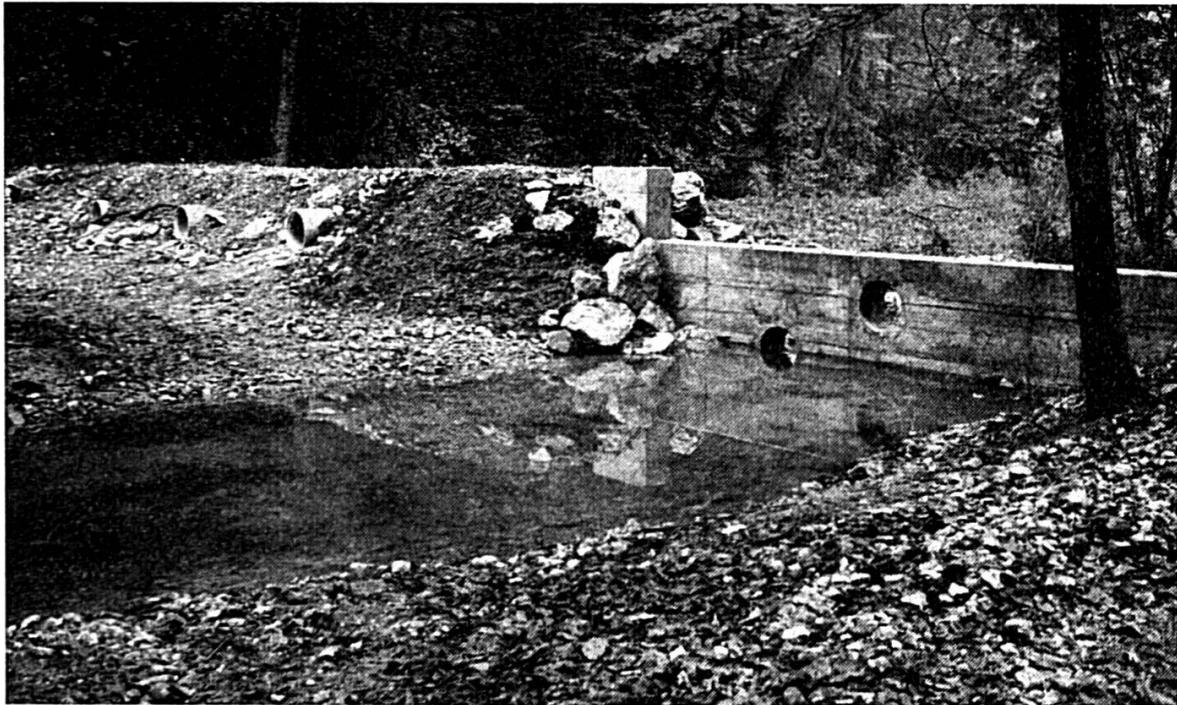
Cliché ADIJ No 722

Lac de Lucelle, piège à gravier vu de l'amont.

#### a) Aménagement d'un piège à gravier sur la Lucelle en amont du lac

Il a pour but de retenir une bonne partie des sédiments que charrie la Lucelle et de retarder ainsi l'enlisement du lac. La conception très simple de l'ouvrage est la suivante :

— Le vallon au fond duquel coule la Lucelle est barré par un mur de 1 m. 40 de haut et de 12 m. de long ;

il est prolongé par une digue de 18 m. de long.

- Des ouvertures sont pratiquées dans le mur et dans la digue pour permettre le passage de la Lucelle en période normale.
- En cas de crue, les ouvertures sont insuffisantes et la Lucelle passe par-dessus le mur ; il se forme ainsi un petit lac en amont, la vitesse du courant est ralentie, ce qui permet à une partie des sédiments de se déposer.
- Le piège à gravier est situé à un endroit d'accès aisément, ce qui facilitera son curage.

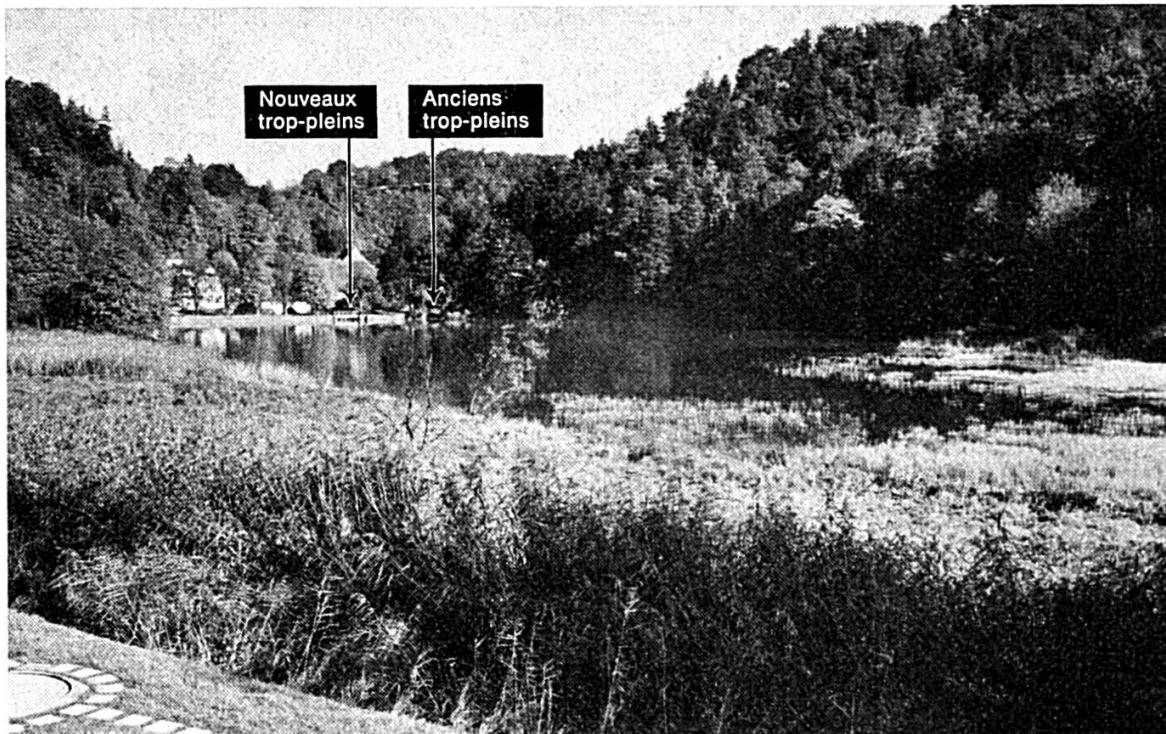
Cliché ADIJ No 723

Lac de Lucelle, vu de l'amont après les travaux.

- Aménagement d'un nouveau trop-plein, largeur 4 m. 20, séparé en deux parties. Dans chacune des passes, on a posé une grille pour éviter la perte de poissons. Le niveau du lac peut être réglé par des carrelets en bois qui forment un seuil d'environ 70 cm. de haut derrière la grille. Ainsi, le bas des grilles est toujours immergé sur une hauteur de 70 cm. ; il ne de-

- Adaptation de l'ancien trop-plein aux nouvelles conditions, ce qui a nécessité en particulier la pose d'une vanne mobile.

Ainsi, grâce à ces nouveaux dispositifs, le niveau du lac de Lucelle pourra être facilement réglé. En fixant les déversoirs des trois trop-pleins à la même cote, on peut obtenir un plan d'eau très stable, ce qui est certainement un avantage pour la faune.
