Archs Sci. Genève	Vol. 56	Fasc. 1	pp. 39-58	Juillet 2003
-------------------	---------	---------	-----------	--------------

CARTOGRAPHIE SATELLITAIRE DES ALÉAS NATURELS LIÉS AUX GLACIERS DANS LA CORDILLERA BLANCA (PÉROU), ENTRE 1970 ET 2000

W. SILVERIO¹ & J-M. JAQUET¹

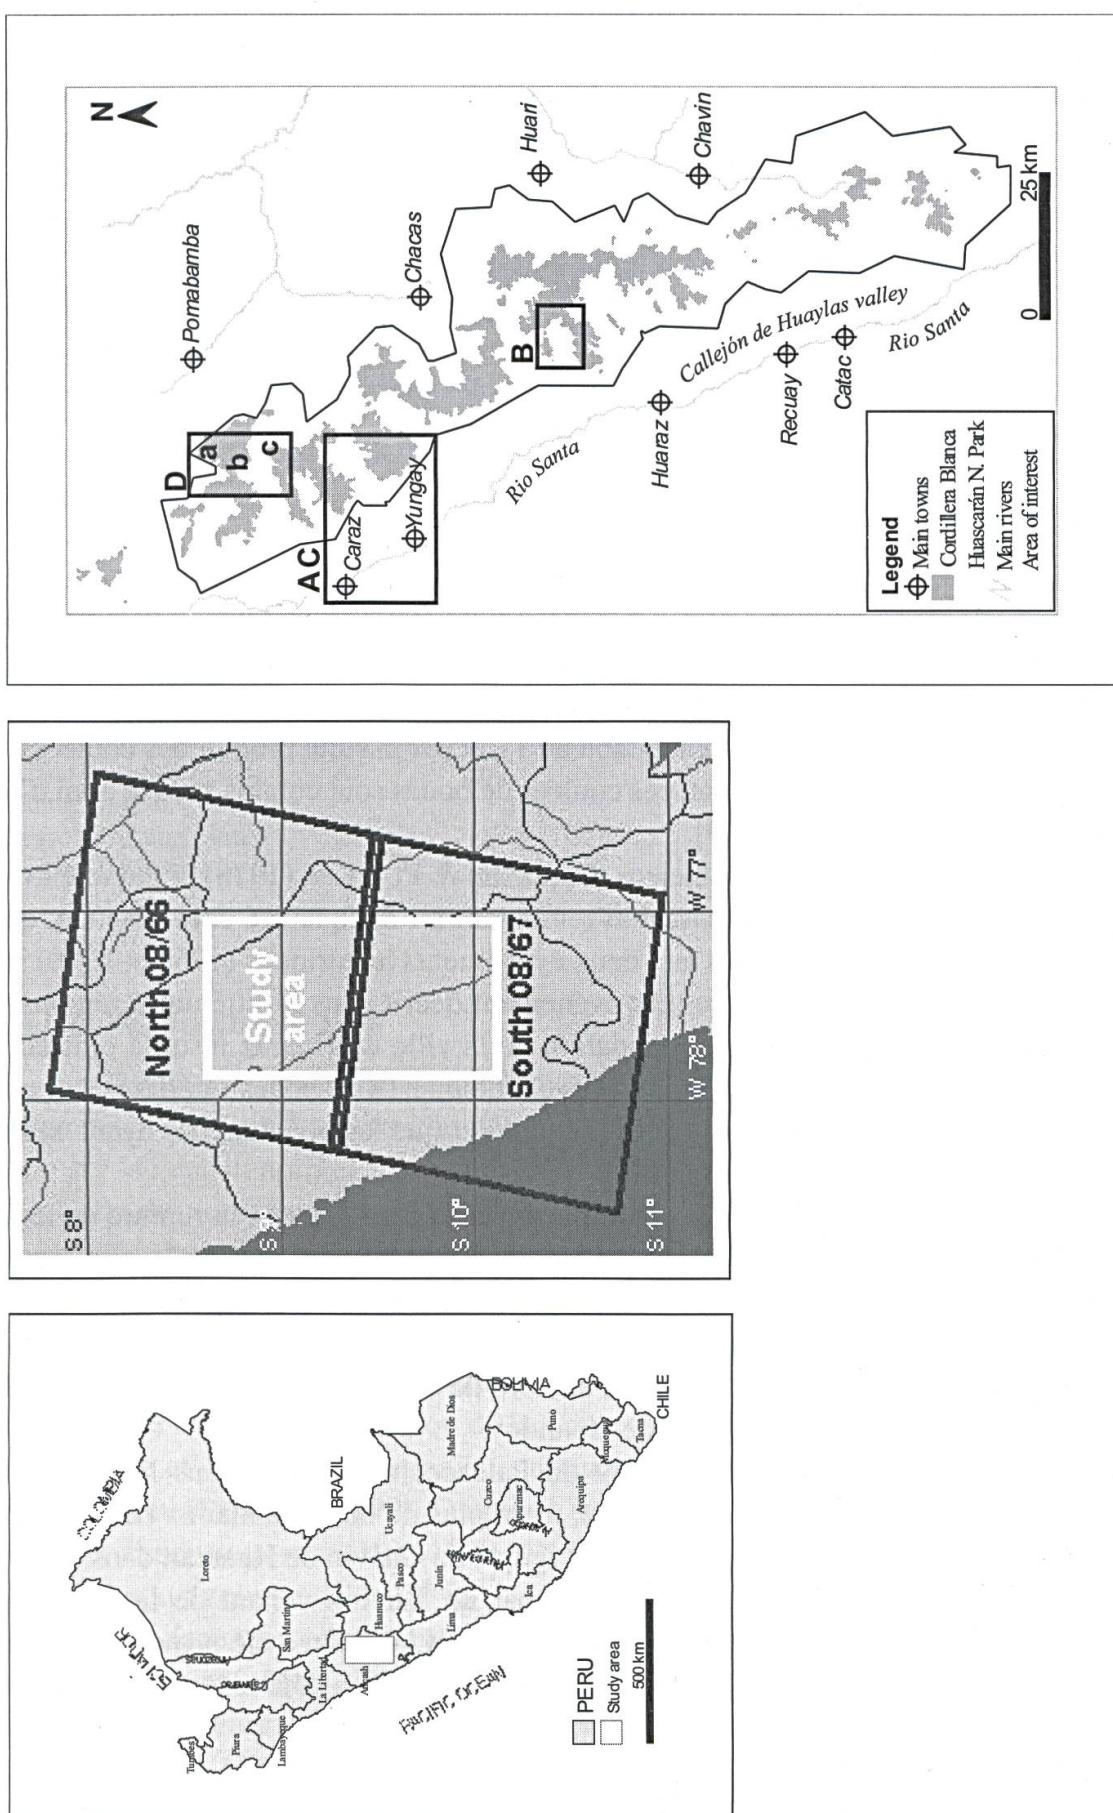
FIG. 1. Localisation de la zone d'étude; gauche: au niveau du Pérou; centre: couverture des images TM; droite: Cordillera Blanca et le Parc National Huascarán, les lettres A, B, C et D sur la carte correspondant aux diverses avalanches traitées et, a, b et c au développement de lacs

Les lacs Safuna Alta, Arhuaycocha et les lagunitas sont localisés tout au nord de la Cordillera Blanca (figs 1 et 5). En l'absence de données de terrain sur la profondeur des lacs, l'analyse diachronique de leur développement, entre 1975 et 2000, se fera en termes de superficie et périmètre.

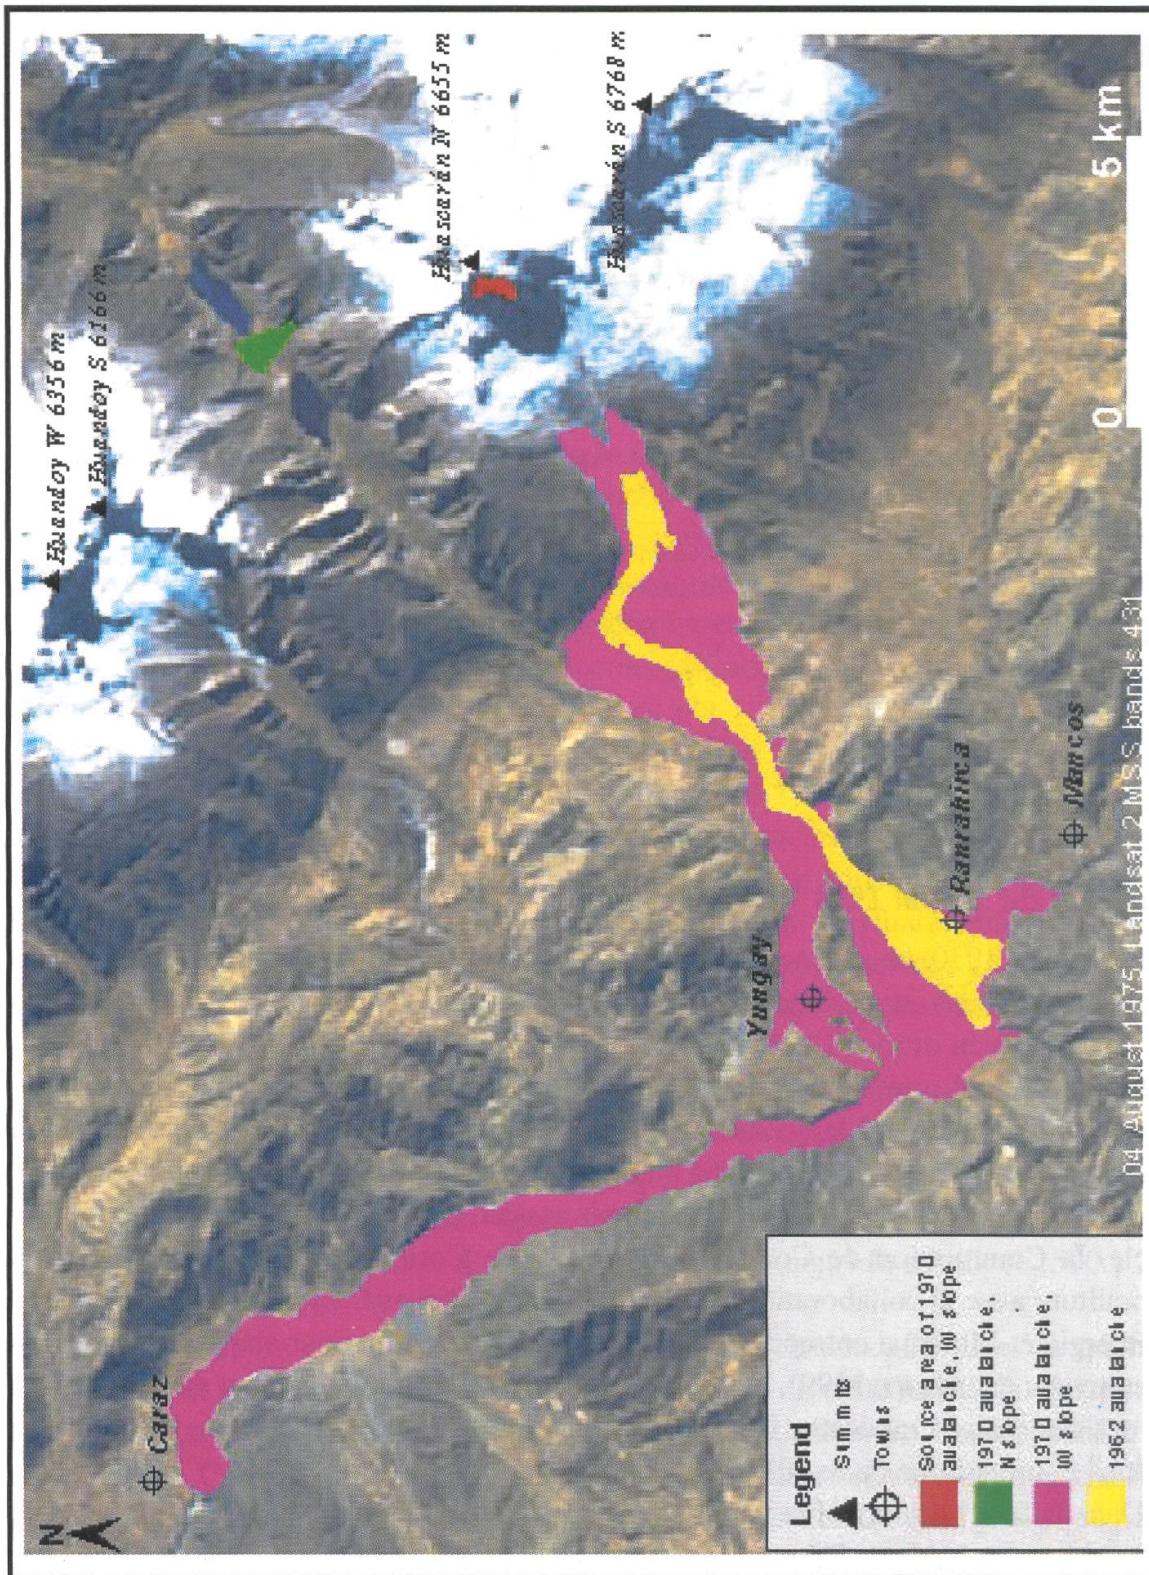
FIG. 2. Avalanches historiques dans le Huascarán Norte.

Le 31 mai 1970, un séisme de magnitude 7.7 sur l'échelle de Richter a secoué le département d'Ancash et déclenché deux avalanches dans le sommet Huascarán Norte, l'une sur le versant nord et l'autre sur le versant ouest (fig. 2).

de débris composés de glace (fig. 2, tableau 2). Selon les mêmes auteurs, la superficie de dépôt a été estimée à 22.5 km². Ces chiffres ne représentent probablement que la partie comprise entre Yungay et Ranrahirca. Or d'après ERICKSEN *et al.* (1970), l'avalanche a barré le Río Santa et formé un lac temporaire de 2 km de long. Ensuite s'est produit une débâcle, et les débris se sont écoulés jusqu'à Caraz, voire quelques kilomètres plus loin. D'après la carte du «Proyecto Especial de Titulación de Tierras» (PETT), Ministère de l'Agriculture du Pérou (1972), nous avons estimé une surface de dépôt de 31 km².

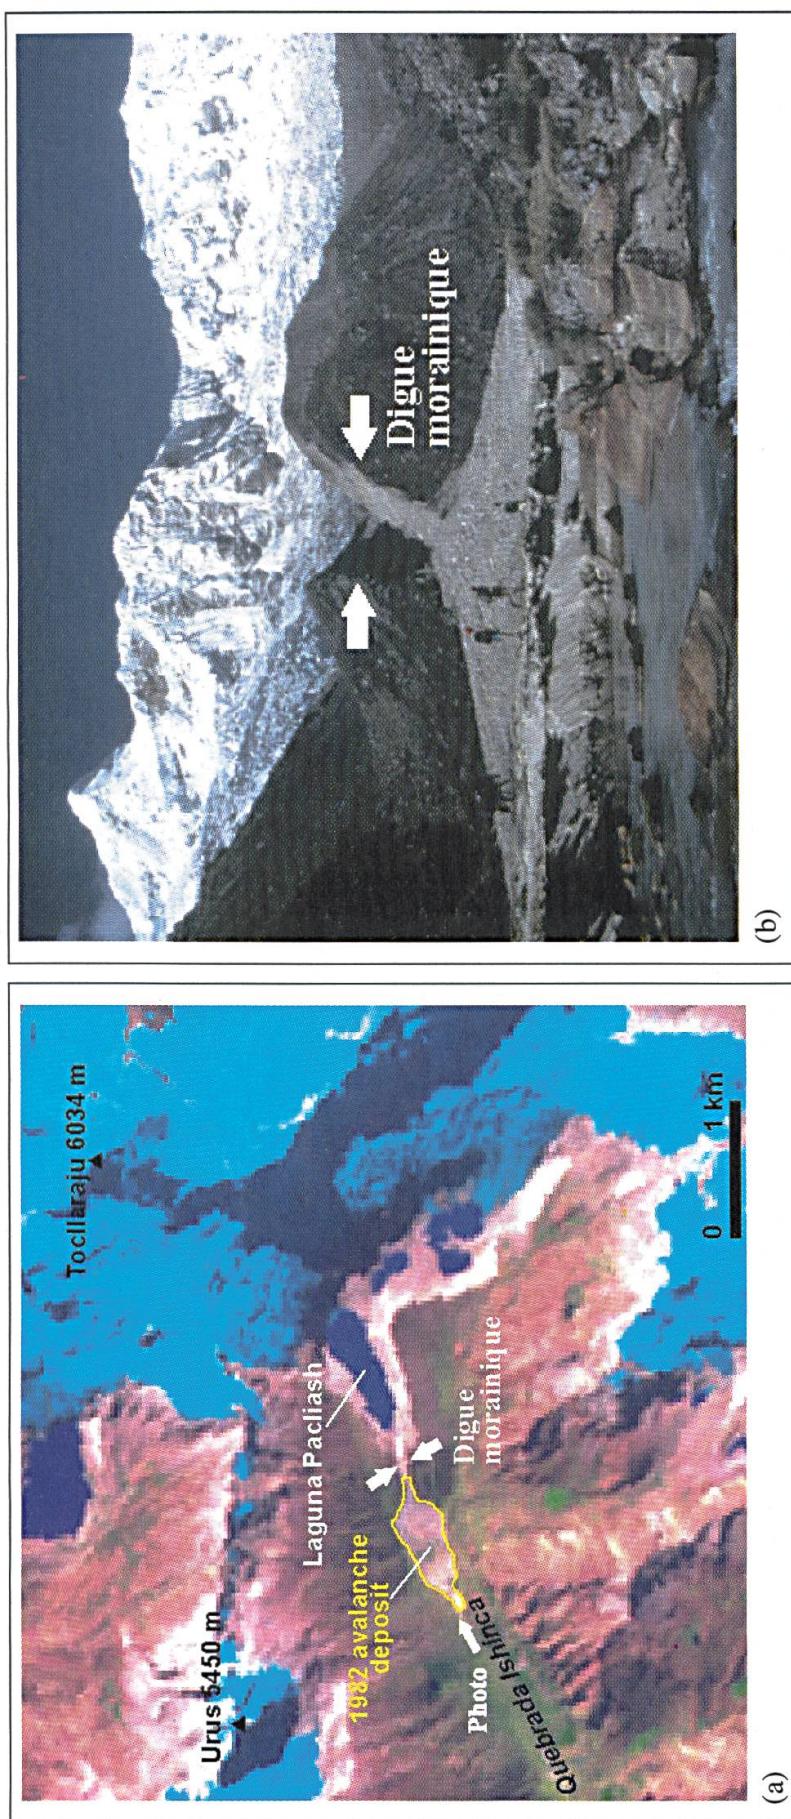
FIG. 3. Traces de l'avalanche de 1982, quebrada Ishinca. a: en jaune, une partie de la zone de dépôt (Landsat TM, du 31 mai 1987, bandes 7,4,2). b: au fond et à gauche le Tocllaraju 6043 m; au second plan, la digue morainique de laguna Pacliash (photo: P. WAGNON, 1992).

Cette avalanche de glace (aléa 2, tableau 1) s'est produite sur la paroi sud-ouest du Nevado Tocllaraju (6034 m). A son impact, il y a eu une rupture du barrage morainique de la laguna Pacliash (fig. 3), situé au fond de la vallée Ishinca. On n'a pas déploré de pertes humaines, mais seulement quelques dégâts matériels dans les sentiers, les petits ponts et le pont routier Huaraz-Caraz. On ne connaît pas les dimensions exactes des dépôts; leur superficie, visible en 1987, dans la partie supérieure de la Quebrada Ishinca, était de 0.21 km^2 . Cependant, en aval de la vallée, jusqu'au Rio Santa, les effets s'étendaient sur une longueur de 20 km.

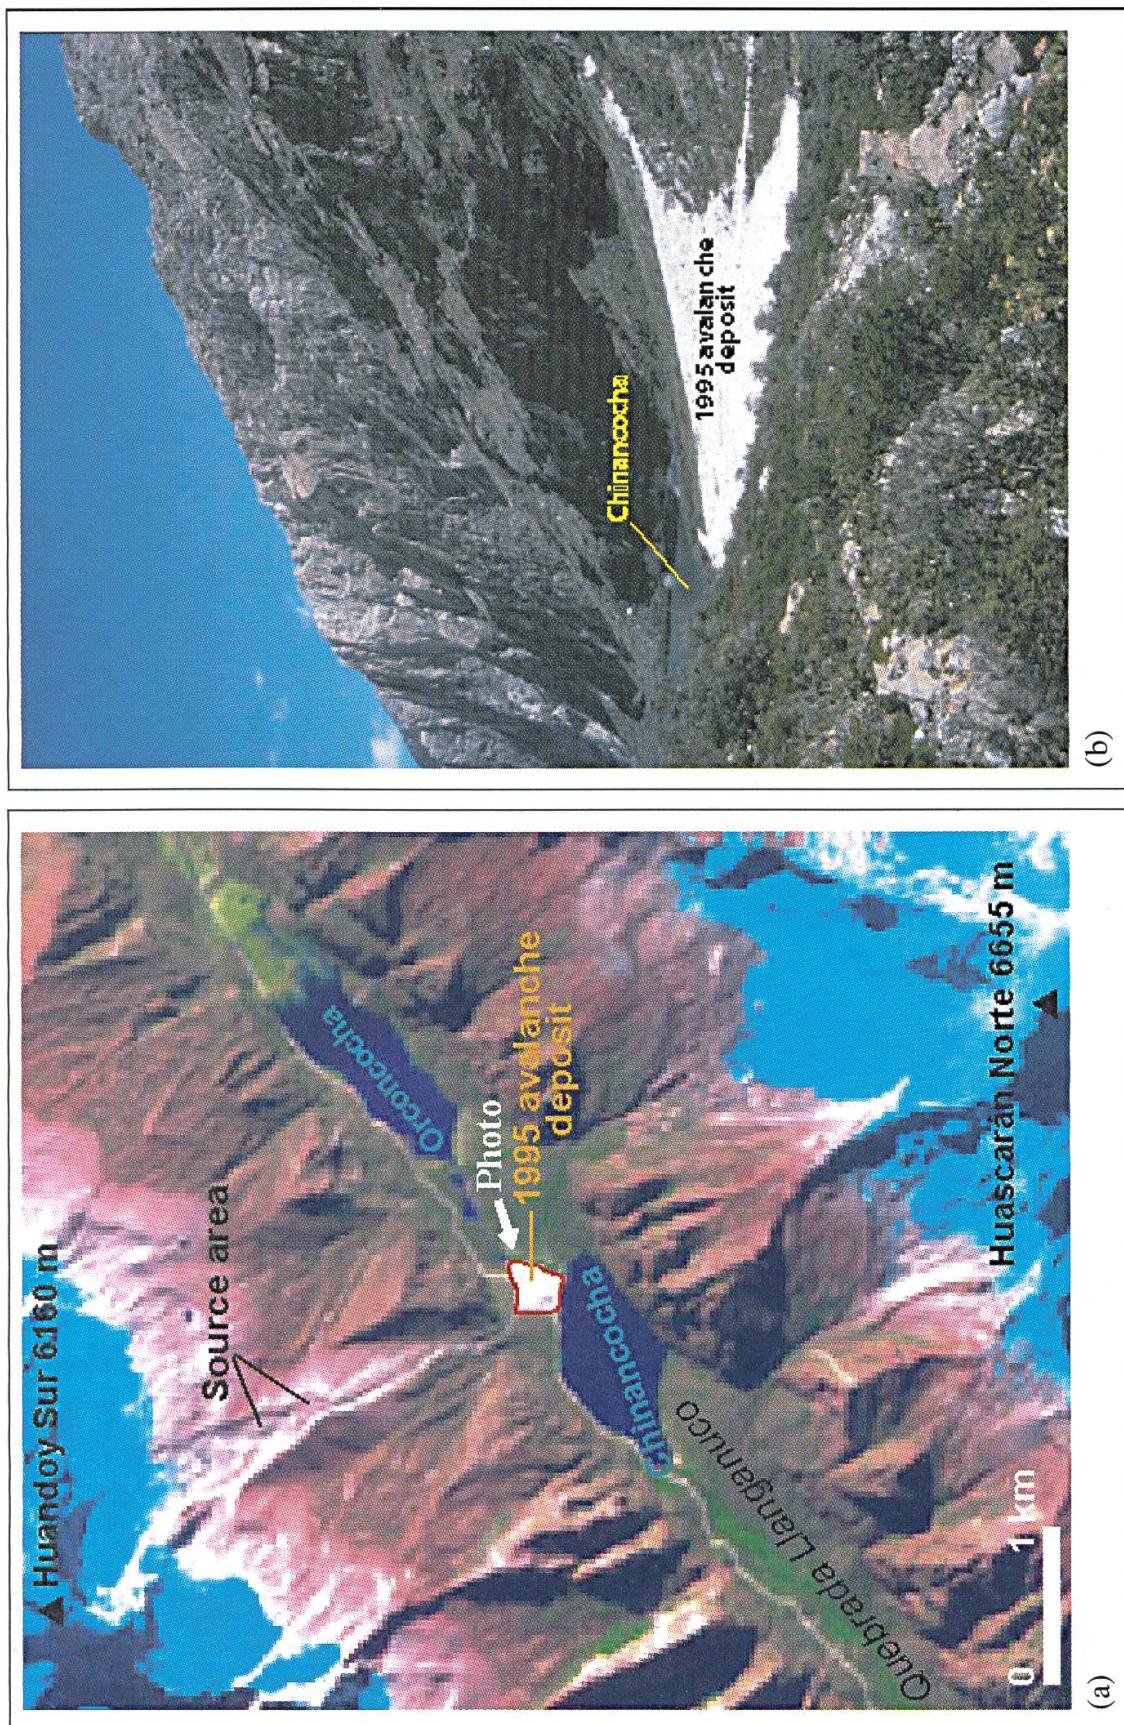
FIG. 4. Avalanche de 1995, quebrada Llanganuco. a: situation générale (TM du 11 août 1996, composite 7,4,2). b: zone de dépôt (photo: W. SILVERIO, 1999).

A l'aide d'une carte topographique au 1: 100 000, SILVERIO (1999) a avancé quelques estimations sur la surface de dépôt ($17 \times 10^4 \text{ m}^2$) et le volume moyen ($12.75 \times 10^4 \text{ m}^3$), l'épaisseur variant entre 0.5 et 1 m. D'après sa délimitation sur les images Landsat TM de 1996, la superficie de dépôt serait de $8.3 \times 10^4 \text{ m}^2$, pour un volume moyen de débris de $6.23 \times 10^4 \text{ m}^3$ (fig. 4).

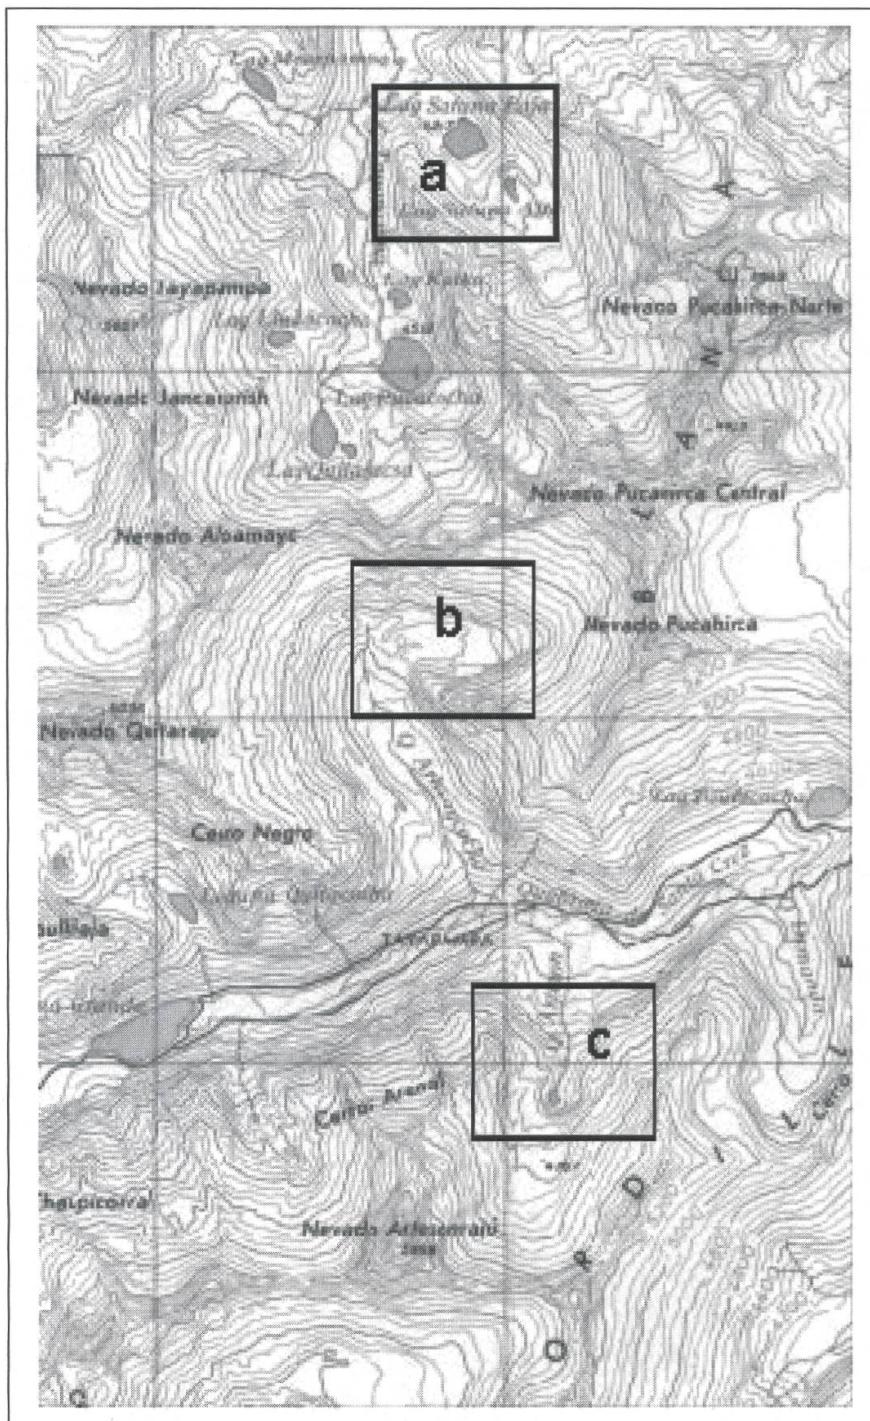
FIG. 5. Localisation des lagunas Safuna Alta (a), Arhuaycocha (b) et las lagunitas 1, 2 et 3 (c). Fond de carte extrait de la carte topographique nationale au 1: 100 000, feuille 18h, (IGN, 1993).

Le jour et le mois sont approximatifs car ils varient selon les témoignages des habitants de la vallée de Santa Cruz. Il est probable que la rupture du barrage morainique de la «lagunita» 1 (fig. 5) a été causée par l'impact d'une chute de glace, depuis le glacier nord du Nevado Paria (5600 m) (figs 6 et 7). D'après les images Landsat 7 ETM+ du 26 mai 2000, la superficie affectée par cet événement est d'environ $1.16 \times 10^6 \text{ m}^2$, la zone de dépôt n'étant que de l'ordre de $0.91 \times 10^6 \text{ m}^2$. En 1999, l'épaisseur du dépôt variait entre 0.20 et 0.50 m, ce qui indique un volume moyen d'environ $0.32 \times 10^6 \text{ m}^3$.

Dès les années 50, le niveau de certains lacs proches de cette ville a été volontairement abaissé. Dans la décennie suivante, les travaux d'endiguement se sont poursuivis pour diminuer le volume des lacs considérés comme dangereux. A l'époque, la laguna Safuna Alta faisait partie de ce groupe. Par contre, Arhuaycocha n'existe pas encore et les lagunitas (quebrada Artizon) étaient répertoriées comme étant deux lacs minuscules, donc sans danger (fig. 5).

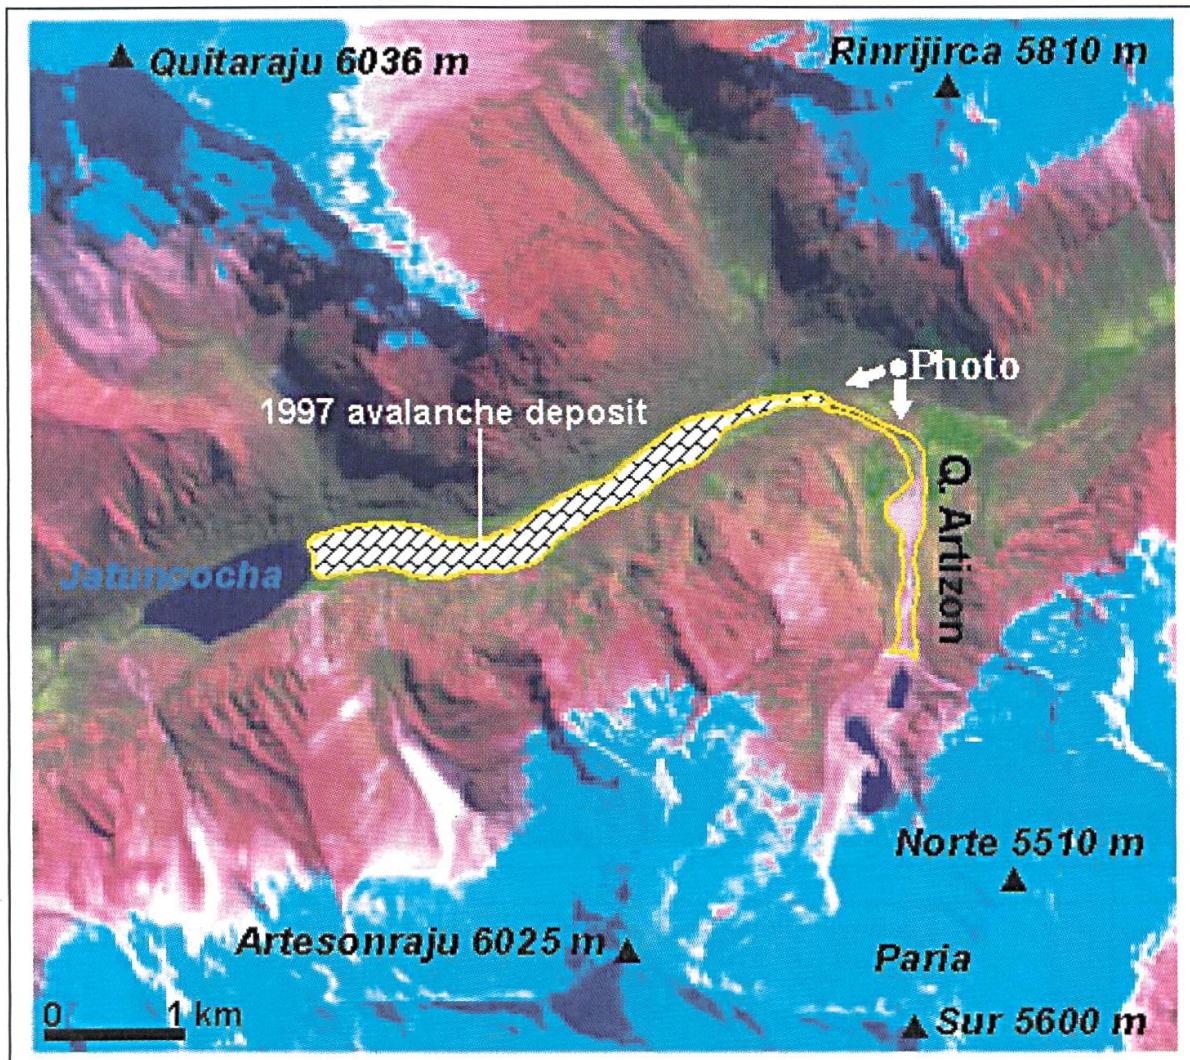
FIG. 6. Avalanche 1997 dans la quebrada Artizón (image de fond : ETM+, du 26.05.00, bandes 7,4,2).

Durant la période 1987-1996, les lagunitas 1 et 2 ont gardé presque les mêmes dimensions, tandis que la 3 a continué son développement. Entre 1997 et 2000, les lagunas 2 et 3 ont continué à croître. La laguna 1, quant à elle, s'est vidée, probablement lors de l'impact d'une chute de glace ayant rompu sa digue morainique, provoquant une avalanche (tableau 4, figs 6 et 11).

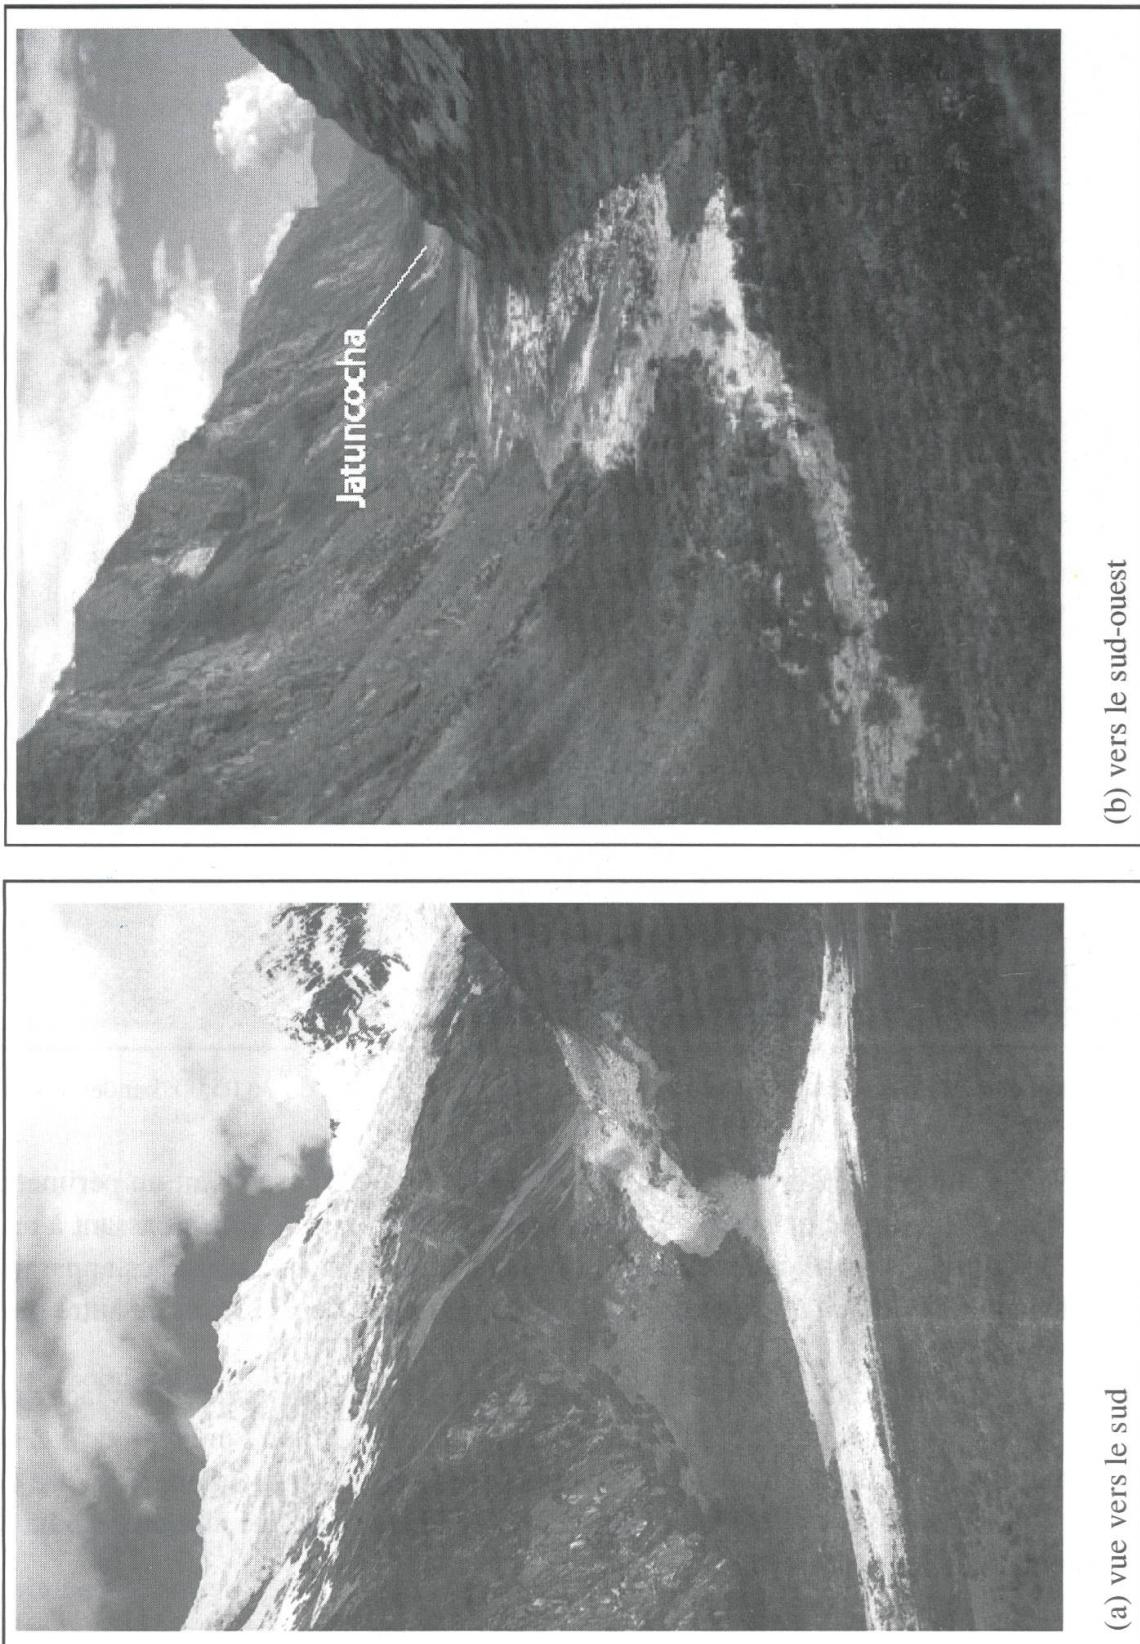
FIG. 7. Avalanche 1997 dans la quebrada Artizón. a: zone de départ. b: zone de dépôt (photos: W. SILVERIO, 1999).

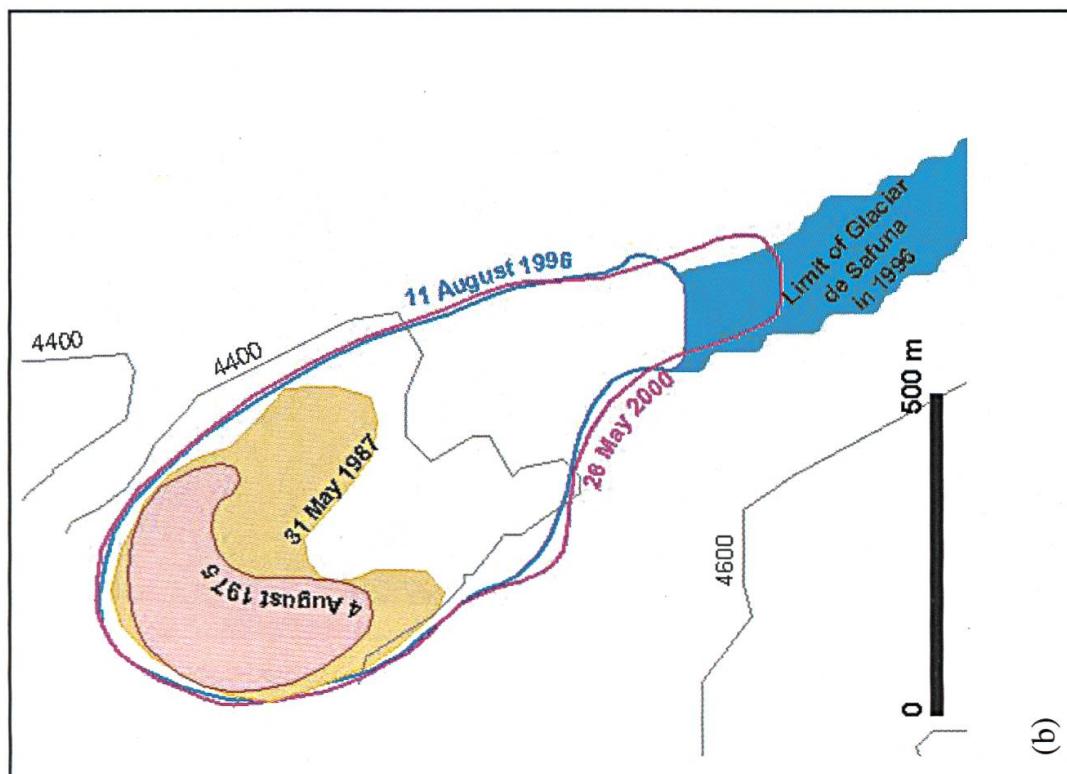
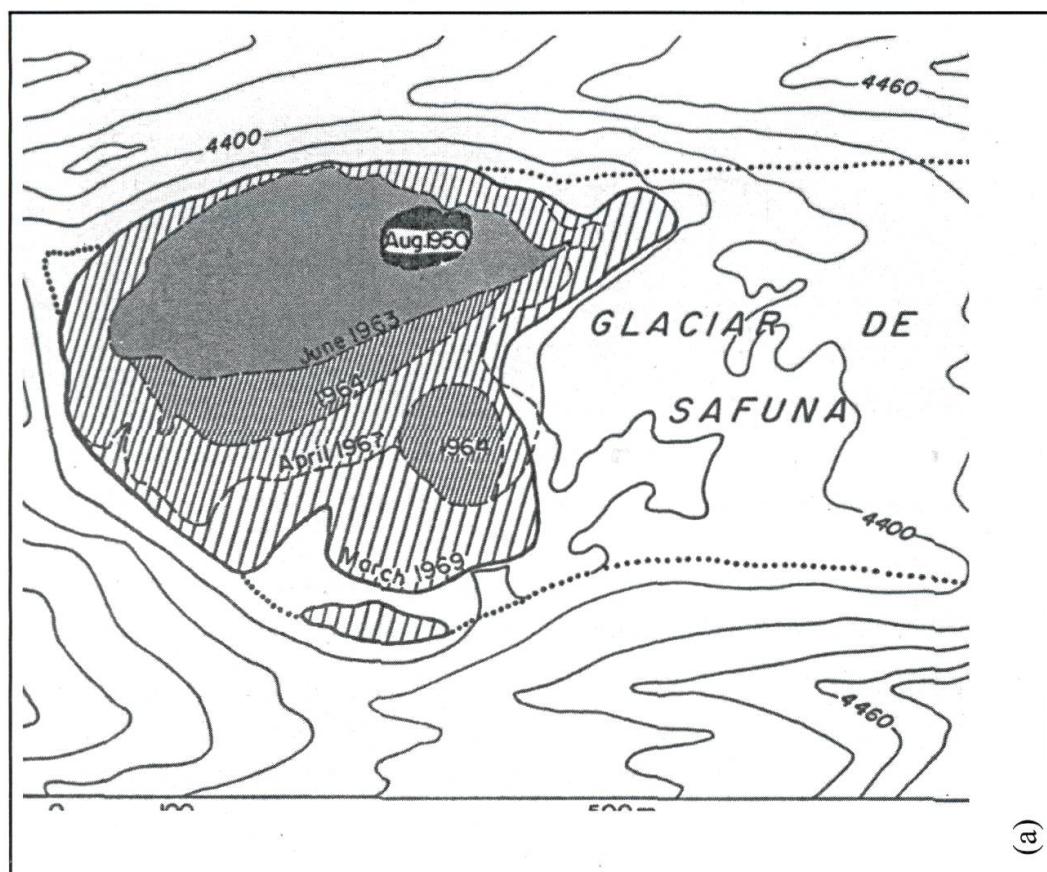
FIG. 8. Développement de Safuna Alta. a: entre 1950 et 1969 (source: LLIBOUTRY *et al.*, 1977). b: entre 1975 et 2000. Échelles approximatives.

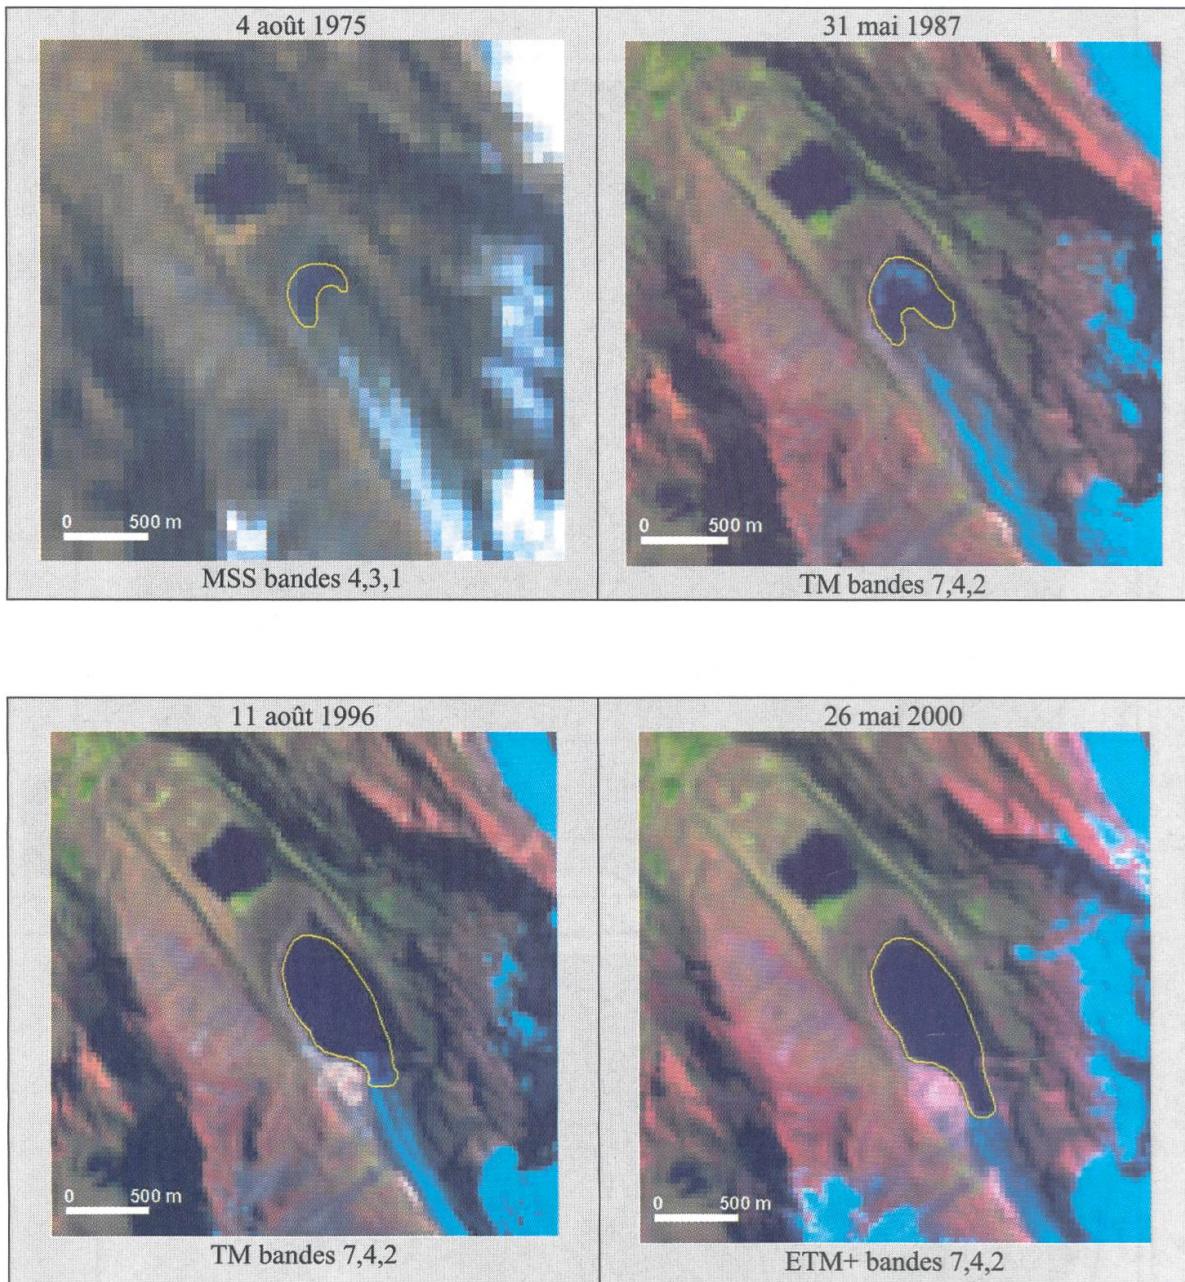
FIG. 9. Images du développement de laguna Safuna Alta entre 1975 et 2000. Laguna Safuna Baja (au NW) est restée constante.

En 1975, Safuna Alta couvrait une surface de 7.4 ha et avait un périmètre de 1242 m; en 1987, 14.6 ha et 1760 m; en 1996, 32.8 ha et 2468 m; et en 2000, 37.8 ha et 2796 m (fig. 9).

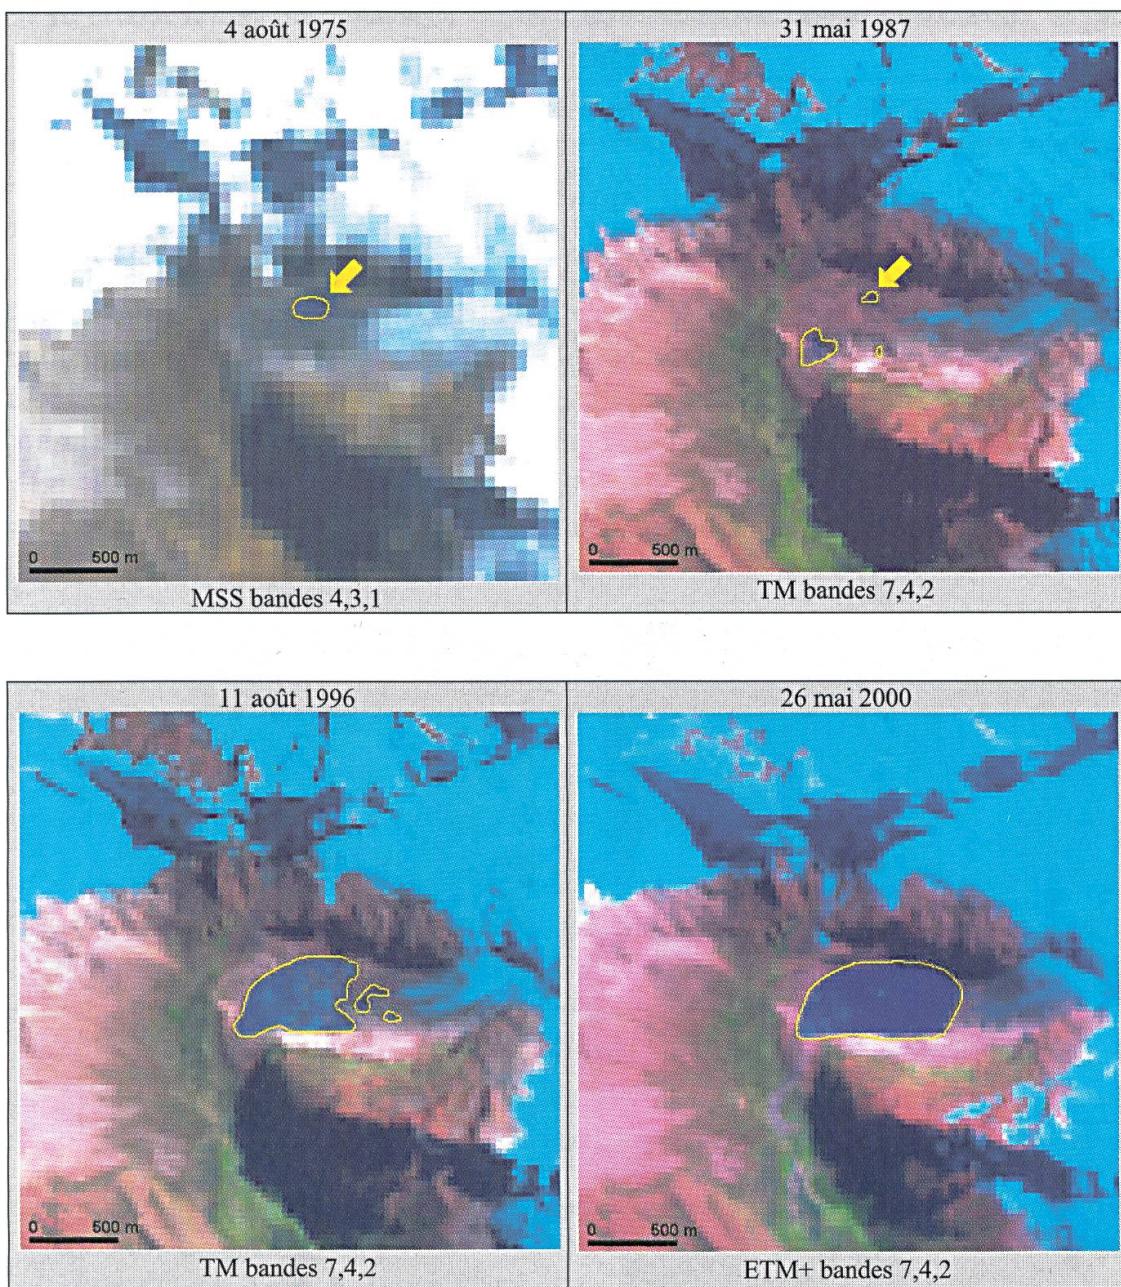
FIG. 10. Images du développement de laguna Arhuaycocha entre 1975 et 2000.

En 1975, Arhuaycocha couvrait une superficie d'environ 2 ha et avait un périmètre de 534 m; en 1987, on note que ce lac s'était rétréci (flèche, figure 10), en passant à une superficie de 0.4 ha et un périmètre 250 m. En même temps, deux autres lacs apparaissent, un plus grand couvrant une aire de 2.7 ha et un périmètre de 674 m, et un autre plus petit, avec une surface de 0.1 ha et un périmètre de 151 m (fig. 10).

En 1996, Arhuaycocha continuait à se développer et était composé de trois lacs : un «majeur» couvant une aire de 22.5 ha et un périmètre de 2121 m; un «moyen» de 1.2 ha et un périmètre de 579 m; et un «petit» avec une superficie de 0.4 ha et un périmètre de 246 m. En 2000, Arhuaycocha s'était accrue encore; elle occupait une aire de 33.6 ha et son périmètre était de 2337 m (fig. 10).

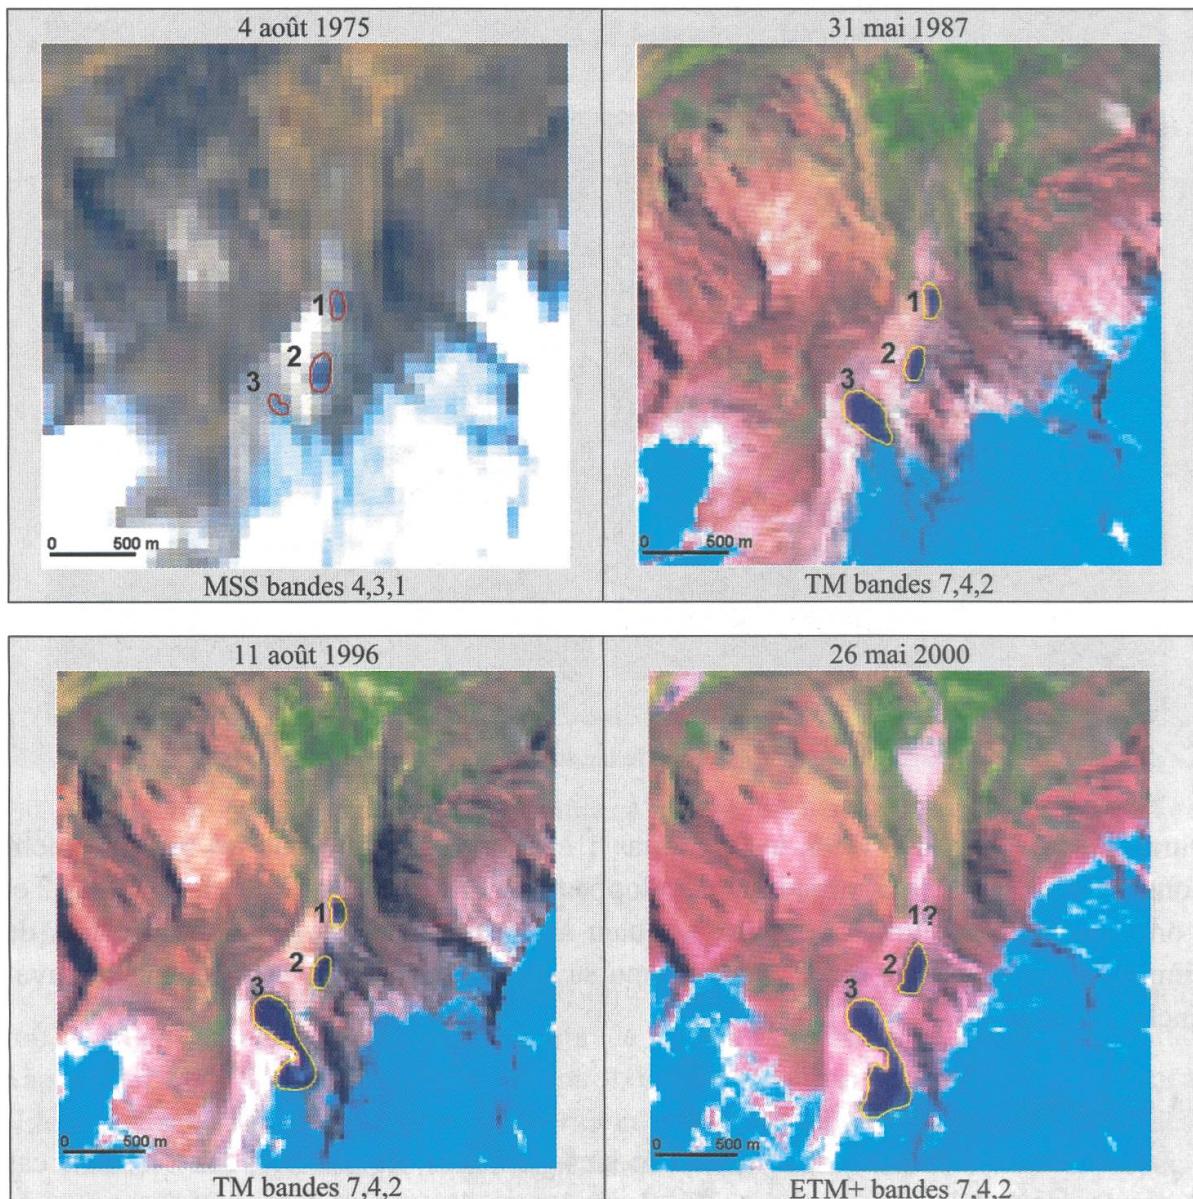
FIG. 11. Développement des lagunitas entre 1975 et 2000.
