Zeitschrift:	Archäologie Graubünden. Sonderheft
Herausgeber:	Archäologischer Dienst Graubünden
Band:	2 (2013)
Artikel:	Die Kirchen von Tamins : die Ergebnisse der archäologischen Untersuchungen in der evangelisch-reformierten Kirche
Autor:	Seifert, Mathias / Jecklin-Tischhauser, Ursina / Mühlmann, Yves
Kapitel:	Umfang der archäologischen Untersuchungen
DOI:	https://doi.org/10.5169/seals-871034

Umfang der archäologischen Untersuchungen

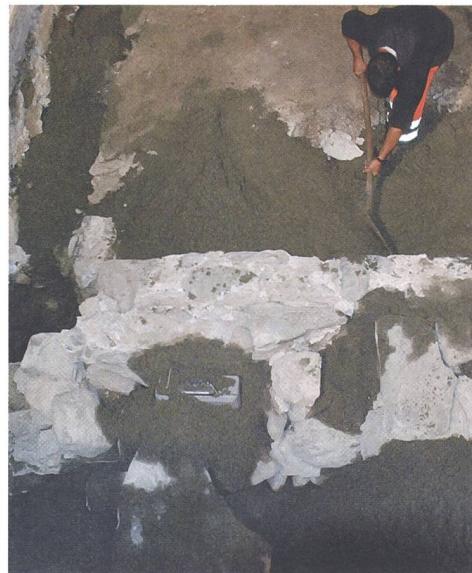
Abb. 5: Tamins, evangelisch-reformierte Kirche. Renovation 2010/11. Nach Abschluss der archäologischen Untersuchungen werden die Sondiergräben mit den freigelegten Mauern der Vorgängerkirchen zur Sicherung mit Sand eingedeckt. Blick gegen Osten.

Als erste bauliche Massnahmen wurden im Schiff und im Chor die Brustläfer ausgebaut und die Bänke sowie die darunter liegende hölzerne Bodenkonstruktion, welche Schäden durch Fäulnis aufwies, entfernt **Abb. 4**. Der mit Steinplatten ausgelegte Mittelgang wurde nicht abgebaut, da dessen Zustand als gut bewertet wurde. An Grabungsflächen in der Kirche standen damit die Bereiche im Chor und nördlich und südlich des Mittelgangs für die archäologischen Untersuchungen zur Verfügung, insgesamt etwa 130 Quadratmeter. Da für den neuen Bodenaufbau mit der Dämmschicht aus Schaumglas (Misapor) und der darauf gesetzten Betonplatte mit einer Mächtigkeit von 40 cm gerechnet wurde **Abb. 6**, waren ursprünglich keine tiefer greifenden Abklärungen geplant. Während der Untersuchungen zeigte es sich dann aber, dass zum Verständnis einzelner Befunde und zur Bestimmung von Koten (Bauniveaus, Böden, Mauerfundamente) in einzelnen Zonen unter diese Höhe gegraben werden musste. Nach Abschluss der Grabungen wurden die entsprechenden Sondagen mit Sand aufgefüllt **Abb. 5**.

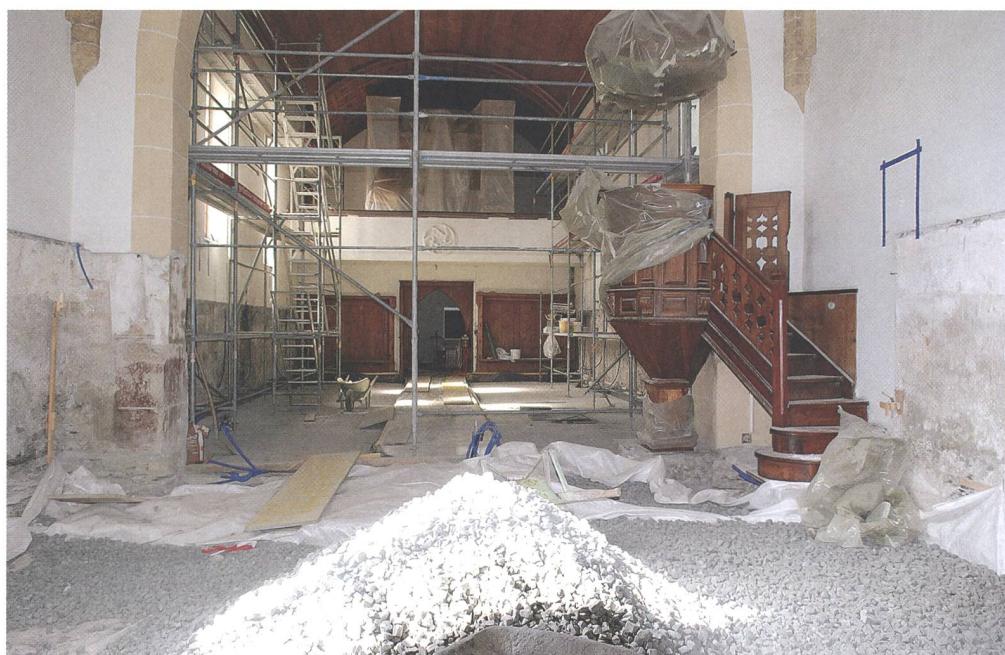
Abb. 6: Tamins, evangelisch-reformierte Kirche. Renovation 2010/11. Die Betonplatten links und rechts des Mittelgangs im Schiff sind gegossen. Im Chor wird die Dämmschicht aus Glasschaum (Misapor) aufgetragen, bevor der Betonguss folgt. Blick gegen Westen.
