Zeitschrift: Archäologie Graubünden. Sonderheft
Herausgeber: Archäologischer Dienst Graubünden
Band: 2 (2013)

Artikel: Die Kirchen von Tamins : die Ergebnisse der archäologischen Untersuchungen in der evangelisch-reformierten Kirche
Autor: Seifert, Mathias / Jecklin-Tischhauser, Ursina / Mühlmann, Yves
Kapitel: Die Wandmalereien der Rhäzünser Meister
DOI: <https://doi.org/10.5169/seals-871034>

Die Wandmalereien der Rhäzünser Meister

Ursina Jecklin-Tischhauser

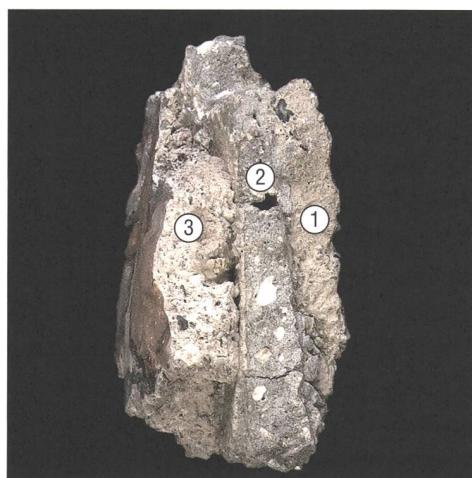
Abb. 31: Tamins, evangelisch-reformierte Kirche. Renovation 2010/11. Beimalter Verputz von Kirche 3 (14. Jahrhundert). Plastisch ausgeformte Blume, im Schnitt sind der Mauer-mörtel (1), der ältere graue Verputz mit einer Kalktünche (2) und der darüberliegende hellbeige *Freskoputz* mit Malereiresten (3) gut zu erkennen. Mst. 1:2.

Bei der zweiten Verputzart handelt es sich um einen hellbeigen, mehrschichtigen *Freskoputz* mit deutlich grösserer Korngrösse von 2–5 mm. Der *Freskoputz* lag bei manchen Fragmenten auf dem grauen, gekalkten Verputz **Abb. 31**. Dieselbe Abfolge der zwei Verputzarten konnte während den

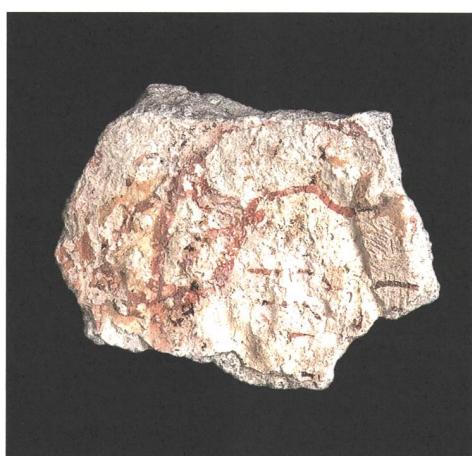
Abb. 32: Tamins, evangelisch-reformierte Kirche. Renovation 2010/11. Beimalter Verputz von Kirche 3 (14. Jahrhundert). Auf dem Verputzfragment ist die Vorzeichnung eines Kopfes zu sehen, für den oberen Rand des linken Auges und die Augenbraue ist die Kalkmalerei noch in Resten erhalten geblieben. Mst. 1:2.

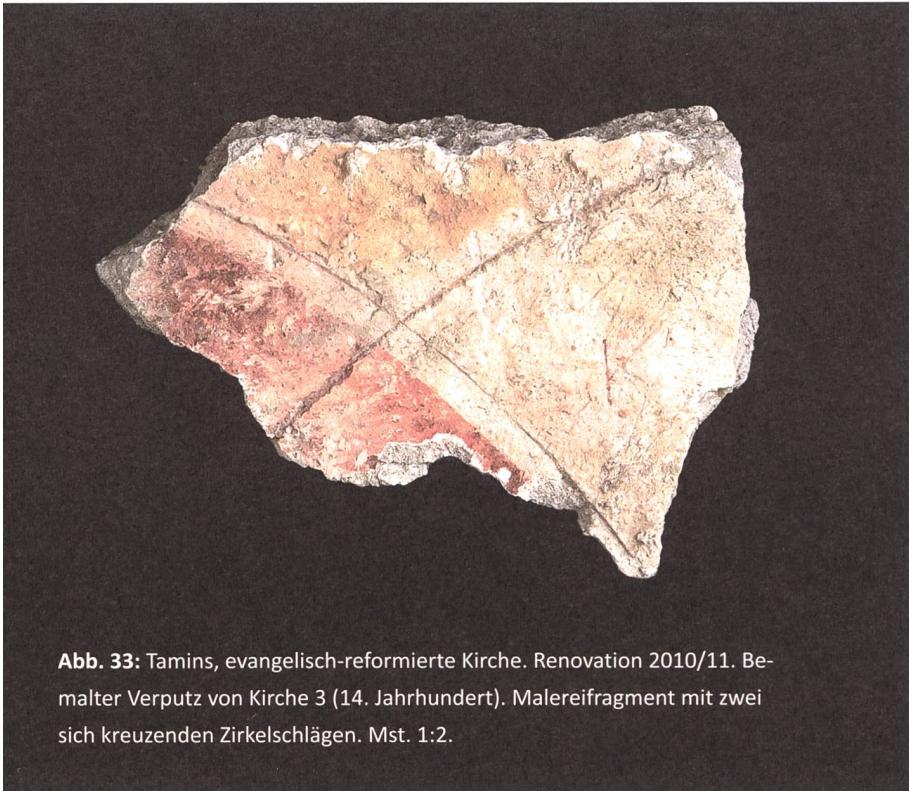
Abb. 33: Tamins, evangelisch-reformierte Kirche. Renovation 2010/11. Bemalter Verputz von Kirche 3 (14. Jahrhundert). Malereifragment mit zwei sich kreuzenden Zirkelschlägen. Mst. 1:2.

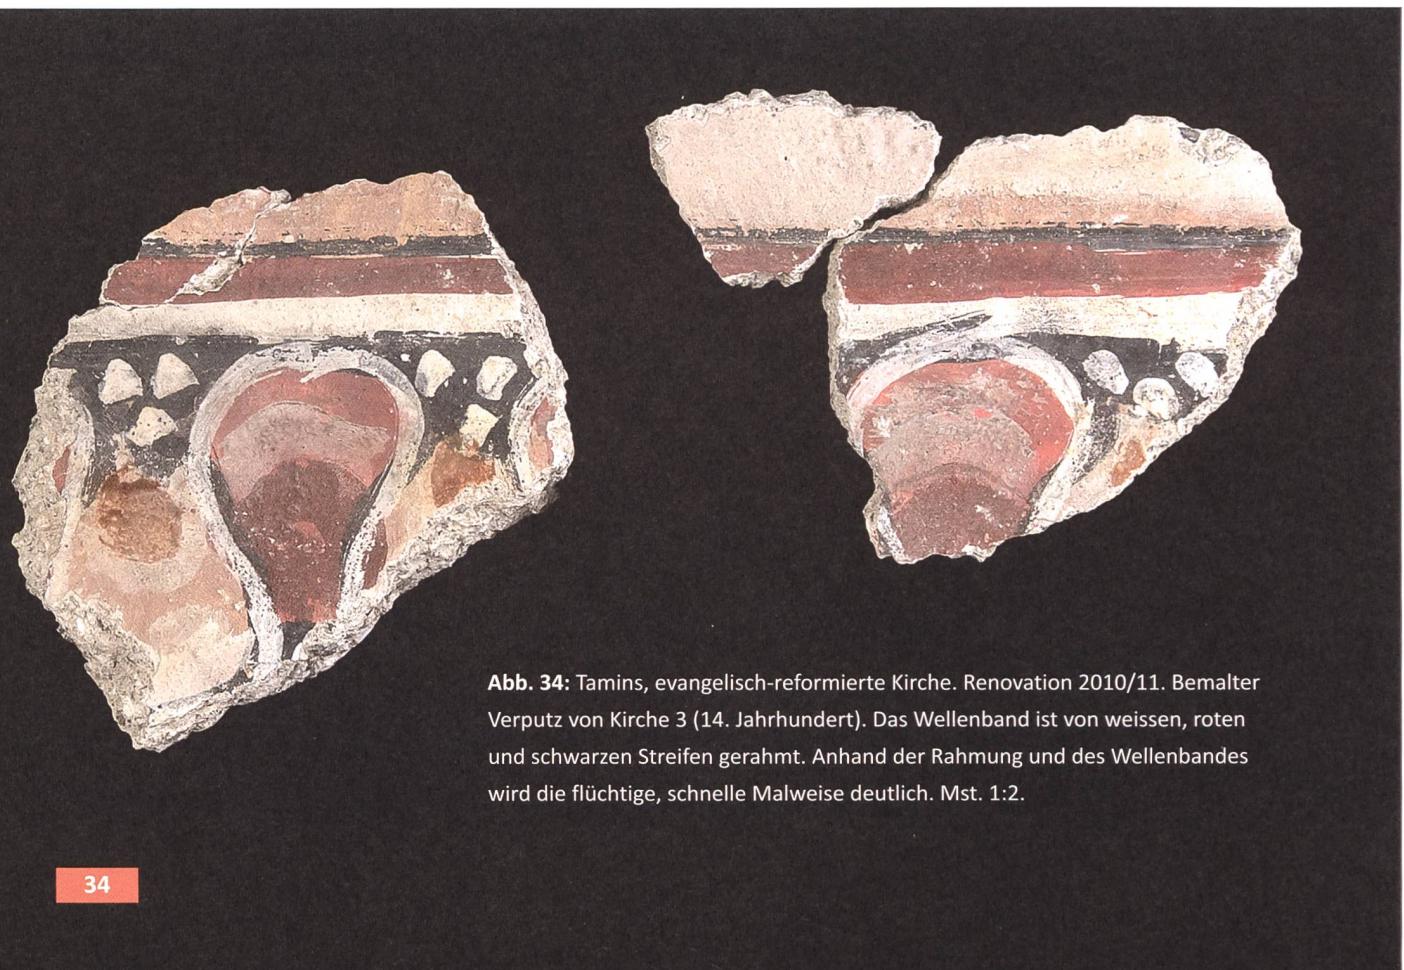
Abb. 34: Tamins, evangelisch-reformierte Kirche. Renovation 2010/11. Bemalter Verputz von Kirche 3 (14. Jahrhundert). Das Wellenband ist von weißen, roten und schwarzen Streifen gerahmt. Anhand der Rahmung und des Wellenbandes wird die flüchtige, schnelle Malweise deutlich. Mst. 1:2.

Einige Fragmente liessen sich zusammenfügen und zeigen dergestalt ein Wellenband auf schwarzem Grund **Abb. 34**. Das Band war unten und oben durch waagrechte Streifen in Weiss, Rot und Schwarz gerahmt. Die Rahmung unterteilte vermutlich einst die gesamte Ausmalung in ihre einzelnen Bildzonen und -felder. Das Wellenband selbst ist mit weissem Pinselstrich schwungvoll gemalt, die einzelne Welle mit verschiedenen Rot- oder Orangetönen ausgemalt. Die unterschiedliche Abstufung der Farbtöne erreichte der Maler mithilfe von Lasuren, in diesem Falle durch stark verdünntes Weiss, das über das Rot bzw. Orange gelegt worden war. Zwischen den einzelnen Wellen lagen jeweils drei weisse Punkte. Nebst dem Wellenband konnte an Ornamentalem eine Art Mäander in Rot auf gelbem Grund und mehrere Fragmente mit einem roten Gittermuster auf hellem Kalk beobachtet werden. Eine kronenförmige Blume mit drei Knospen war plastisch ausgeformt, was auf ihre Lage in der Apsis zurückzuführen ist: Auf der Rückseite des

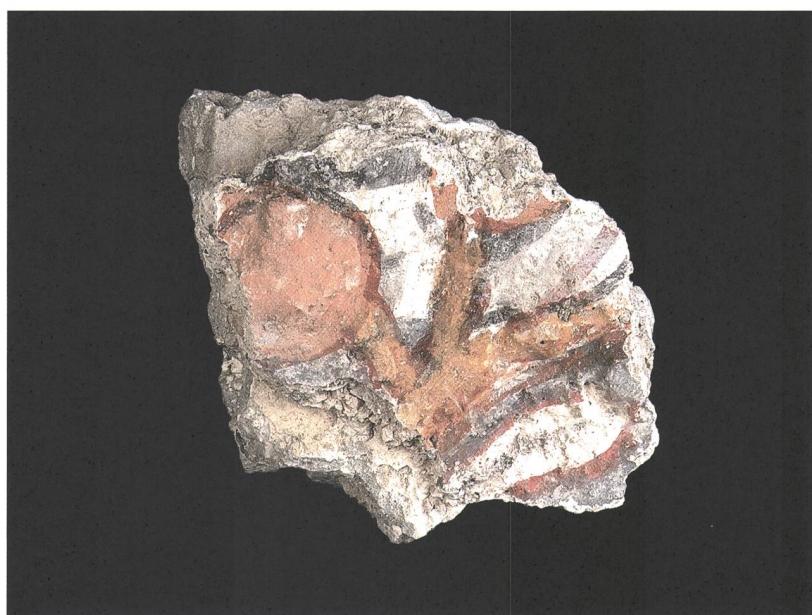
Abb. 35: Tamins, evangelisch-reformierte Kirche. Renovation 2010/11. Beimalterter Verputz von Kirche 3 (14. Jahrhundert). Plastisch ausgeformte, kronenförmige Blume mit drei Knospen. Mst. 1:2.

Fragmentes war die Rundung von einem Bogen zu erkennen **Abb. 35.**

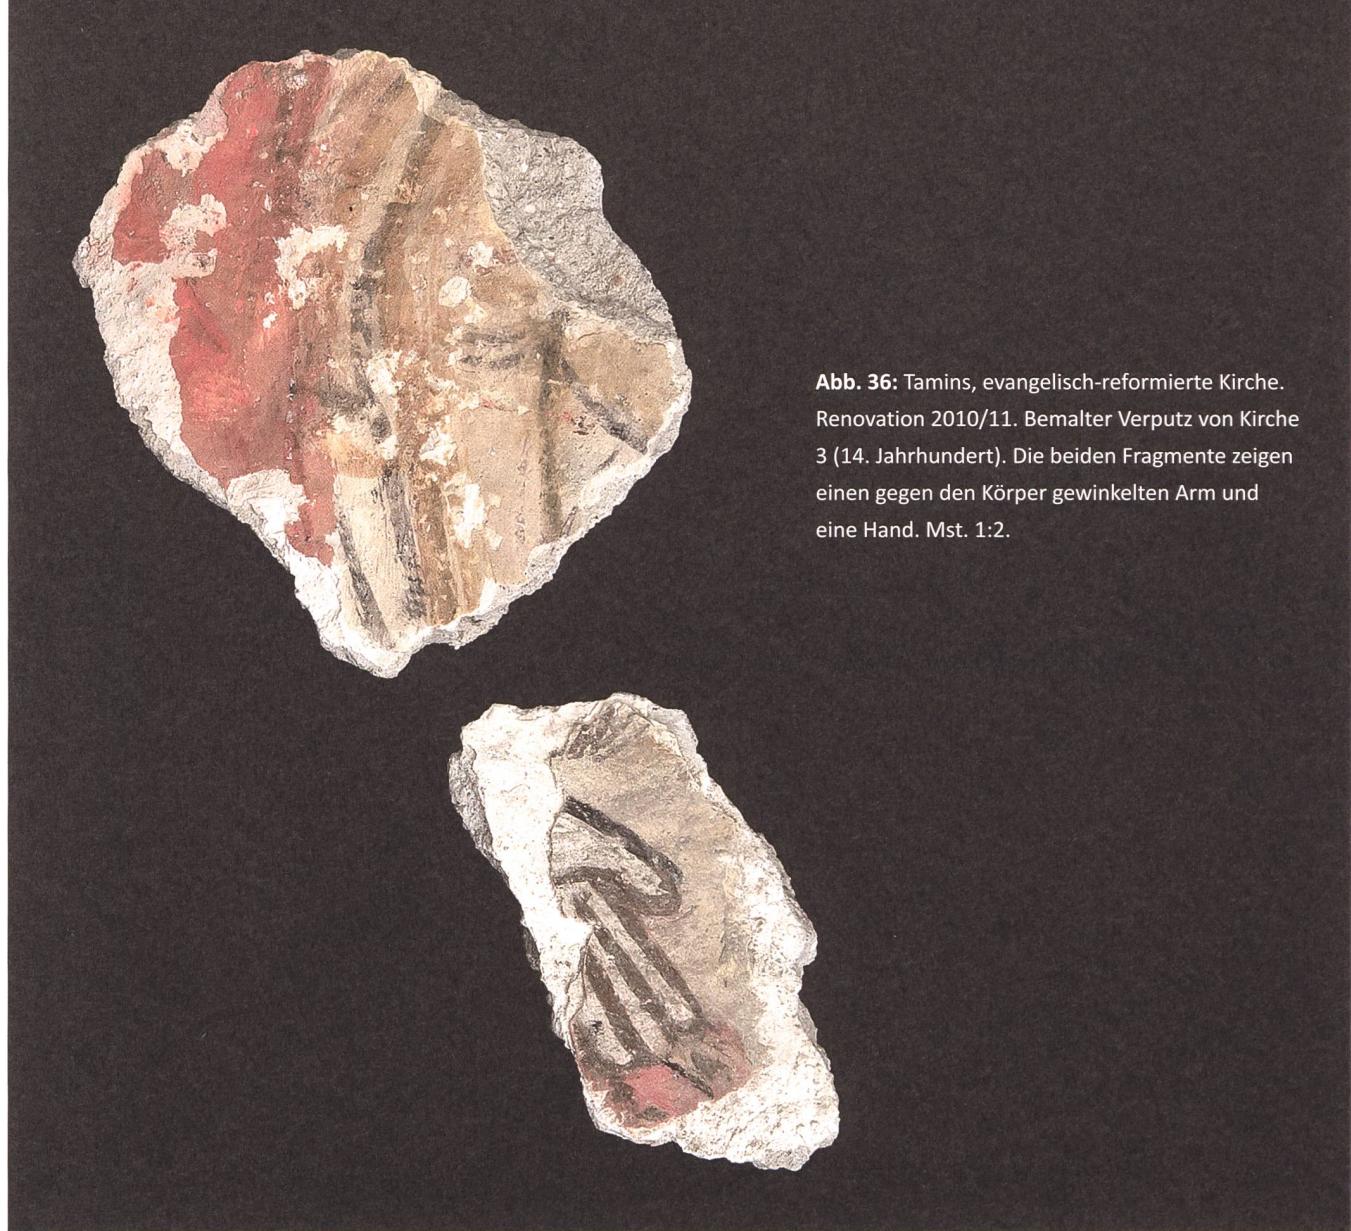
Abb. 36: Tamins, evangelisch-reformierte Kirche. Renovation 2010/11. Bemalter Verputz von Kirche 3 (14. Jahrhundert). Die beiden Fragmente zeigen einen gegen den Körper gewinkelten Arm und eine Hand. Mst. 1:2.

An Figürlichem konnten fünf menschliche Köpfe bzw. Gesichter, zwei Hände und ein Arm eindeutig festgestellt werden. Die Hände waren nicht modelliert, sondern mit brauner und schwarzer Farbe zeichenhaft umrissen **Abb. 36.** Die Gesichter mit ihren schmalen langen Nasen, den mandelförmigen Augen und den schwungvollen Augenbrauen sind mit einfachen Strichen gemalt und liegen alle auf einem roten Hintergrund **Abb. 37.** Braune Pinselstriche grenzen das helle Inkarnat des Gesichtes auch von den Haaren ab, wobei es sich bei der Farbe der Haut nicht um ein eigentliches Inkarnat, sondern um das Weiss des Kalkes handelt. Die Modellierung der Gesichtszüge erreichte der Maler mit einem leichten *Verdaccio*¹⁷ sowie Weissöhungen über den Augenbrauen und um die Nasen. Die Gesichter werden von gelbem gescheiteltem Haar eingehaumt, die einzelnen Strähnen sind dabei mit dicken braunen Strichen angedeutet. Für ein Gesicht ist auch der gelbe, recht wild anmutende Bart zu sehen. Wiederum kontrurieren braune Pinselstriche die Haare und deuten die einzelnen Haarsträhnen an.

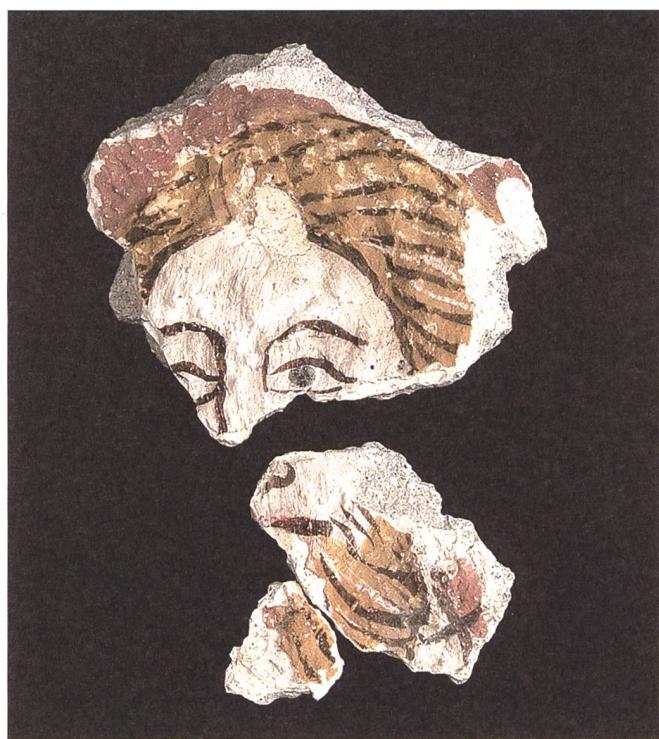
Abb. 37: Tamins, evangelisch-reformierte Kirche. Renovation 2010/11. Bemalter Verputz von Kirche 3 (14. Jahrhundert). Fragmente eines Kopfes. Mst. 1:2.

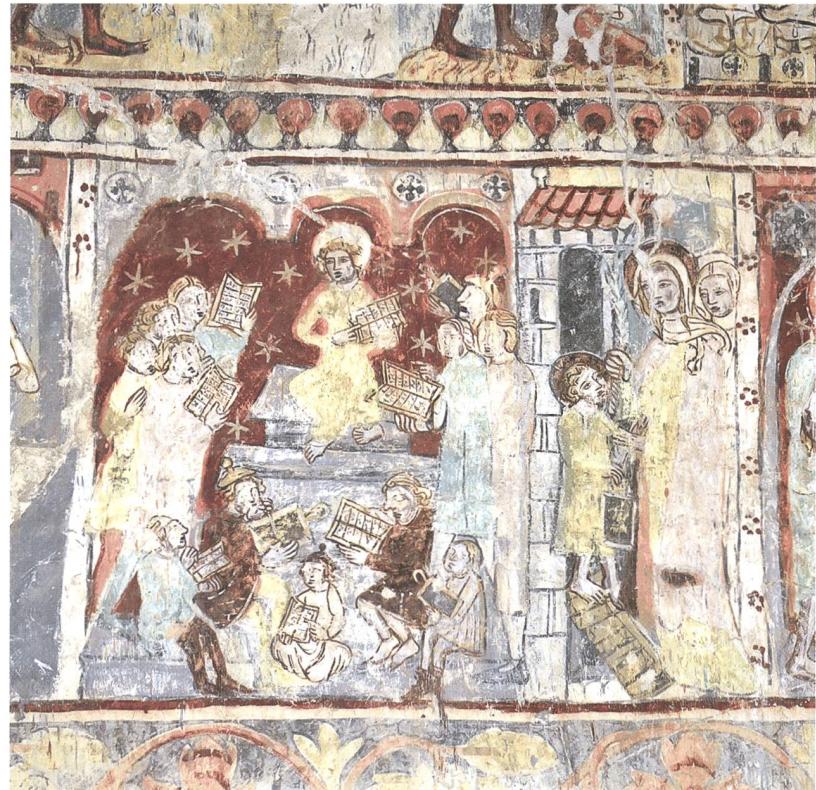
Abb. 38: Rhäzüns, Kirche St. Georg, Westwand mit Malereien des 14. Jahrhunderts. Das Wellenband und die Rahmenbänder sind mit denjenigen der Kirche 3 in Tamins beinahe identisch. Höhe des Feldes 1,3 m.

Das Wellenband unter der Kreuzigungs Szene an der Südwand von St. Georg ist mit dem fragmentierten Wellenband von Tamins praktisch identisch **Abb. 38**. Die Wellen liegen vor schwarzem Grund, die aufsteigende Welle ist jeweils in drei abgestuften Rottönen, die absteigende Welle mit orangen²¹ Farbtönen ausgemalt. Die einzelnen Wellen sind weiß konturiert, zwischen ihnen liegen jeweils drei weiße Punkte. Das Wellenband wird sowohl in Rhäzüns als auch in Tamins oben und unten von einem weißen, roten und schwarzen Streifen (in derselben Reihenfolge) eingerahmt. In beiden Fällen eröffnet sich über dem gerahmten Wellenband eine Bildzone mit figürlichen Darstellungen.

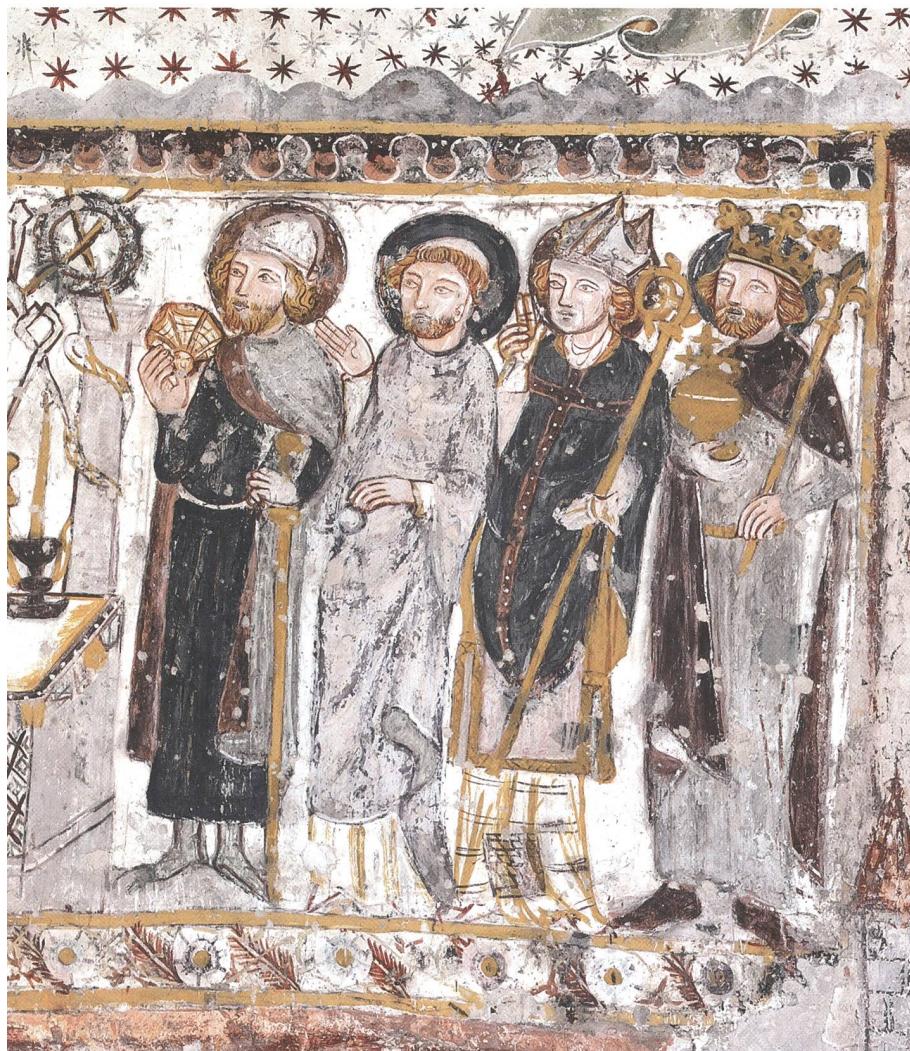
Abb. 39: Rhäzüns, Kiche St. Georg, Nordwand mit Malereien des 14. Jahrhunderts. Wellenband jedoch mit anderer Rahmung als in Kirche 3 von Tamins. Dafür sind hier die drei weissen Punkte zwischen den Wellen wie beim Band von Tamins deutlich zu sehen. Sehr ähnlich sind auch die Köpfe der Figuren mit ihren gelben, etwas wild anmutenden Gesichts- und Haupthaaren. Höhe des Feldes 1,3 m.

Das Gittermuster auf einigen Fragmenten von Tamins findet sich in der Rhäzünser Kirche St. Georg auf einem Altartuch wieder, die plastisch ausgeformte Blume ist in ähnlicher Weise auf den bekrönten Häuptern zu erkennen **Abb. 39.**
