**Zeitschrift:** Archäologie Graubünden. Sonderheft  
**Herausgeber:** Archäologischer Dienst Graubünden  
**Band:** 2 (2013)

**Artikel:** Die Kirchen von Tamins : die Ergebnisse der archäologischen Untersuchungen in der evangelisch-reformierten Kirche  
**Autor:** Seifert, Mathias / Jecklin-Tischhauser, Ursina / Mühlemann, Yves  
**Kapitel:** Die Wandmalereien der Rhäzünser Meister  
**DOI:** <https://doi.org/10.5169/seals-871034>

# Die Wandmalereien der Rhäzünser Meister

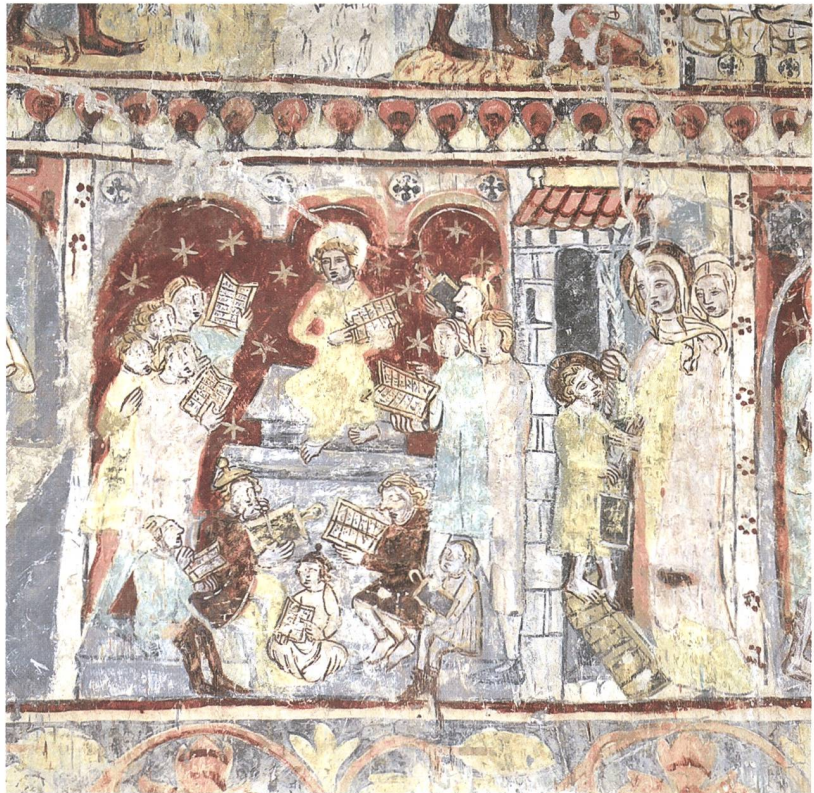
**Abb. 38:** Rhäzüns, Kirche St. Georg, Westwand mit Malereien des 14. Jahrhunderts. Das Wellenband und die Rahmenbänder sind mit denjenigen der Kirche 3 in Tamins beinahe identisch. Höhe des Feldes 1,3 m.

Das Wellenband unter der Kreuzigungs-szene an der Südwand von St. Georg ist mit dem fragmentierten Wellenband von Tamins praktisch identisch **Abb. 38**. Die Wellen liegen vor schwarzem Grund, die aufsteigende Welle ist jeweils in drei abgestuften Rottönen, die absteigende Welle mit orangen<sup>21</sup> Farbtönen ausgemalt. Die einzelnen Wellen sind weiss konturiert, zwischen ihnen liegen jeweils drei weisse Punkte. Das Wellenband wird sowohl in Rhäzüns als auch in Tamins oben und unten von einem weissen, roten und schwarzen Streifen (in derselben Reihenfolge) eingerahmt. In beiden Fällen eröffnet sich über dem gerahmten Wellenband eine Bildzone mit figürlichen Darstellungen.

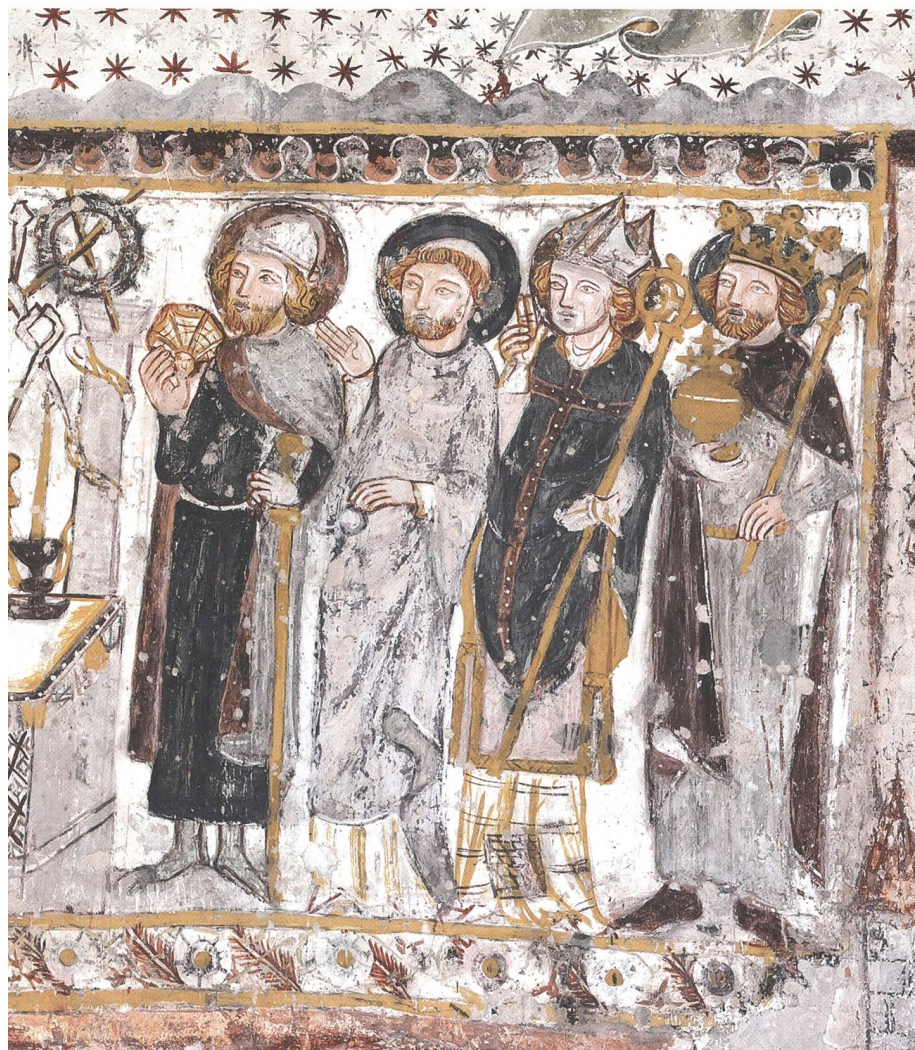
**Abb. 39:** Rhäzüns, Kiche St. Georg, Nordwand mit Malereien des 14. Jahrhunderts. Wellenband jedoch mit anderer Rahmung als in Kirche 3 von Tamins. Dafür sind hier die drei weissen Punkte zwischen den Wellen wie beim Band von Tamins deutlich zu sehen. Sehr ähnlich sind auch die Köpfe der Figuren mit ihren gelben, etwas wild anmutenden Gesichts- und Haupthaaren. Höhe des Feldes 1,3 m.

Das Gittermuster auf einigen Fragmenten von Tamins findet sich in der Rhäzünser Kirche St. Georg auf einem Altartuch wieder, die plastisch ausgeformte Blume ist in ähnlicher Weise auf den bekrönten Häuptern zu erkennen **Abb. 39**.
