Zeitschrift:	Archäologie Graubünden. Sonderheft
Herausgeber:	Archäologischer Dienst Graubünden
Band:	6 (2017)
Artikel:	St. Moritz, Mauritiusquelle : die bronzezeitliche Quellfassung
Autor:	Oberhänsli, Monika
Kapitel:	4: Materialvorlage : die bronzezeitlichen Bauteile und Funde
DOI:	https://doi.org/10.5169/seals-871059

Materialvorlage: die bronzezeitlichen Bauteile und Funde

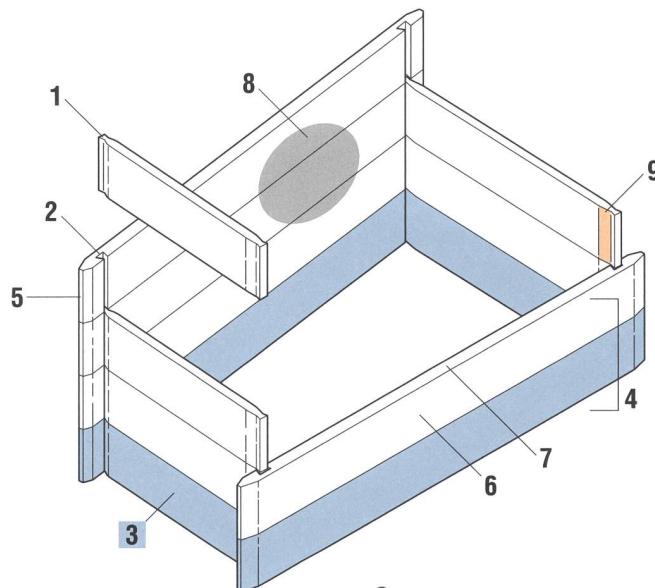
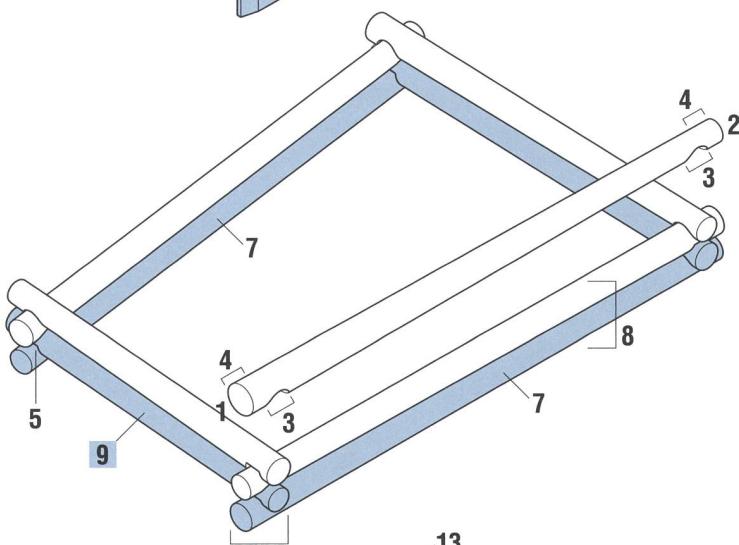
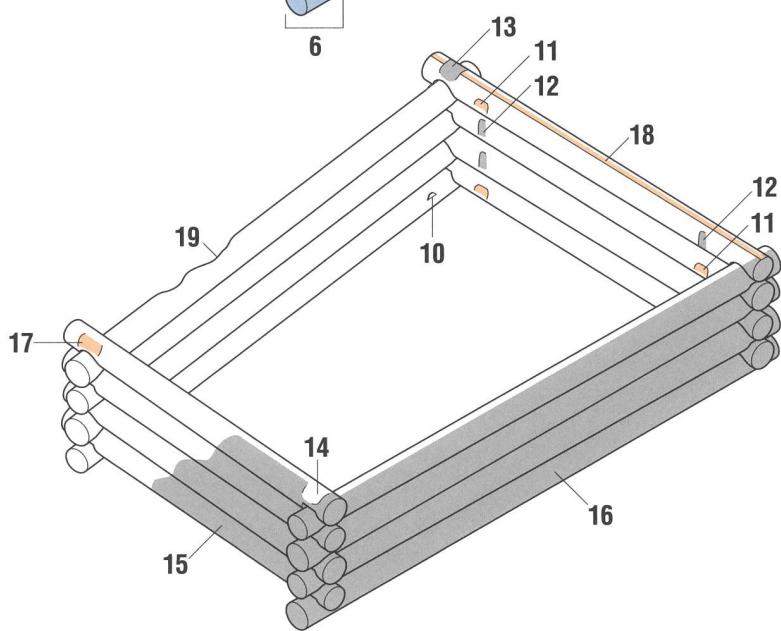
Abb. 18 (linke Seite): St. Moritz-Bad, bronzezeitliche Quellfassung. Terminologie zu den Hölzern des Blockbaus und des Bohlenkastens.

- 1 schwalbenschwanzförmige Gratzapfenfeder
- 2 Gratzapfennut
- 3 Bohlenkranz
- 4 Bohlenwand
- 5 Hirnholz-/Stirnseite
- 6 Breitseite
- 7 Schmalseite

- 8 Röhrenfäulnisnegativ an Bohle
- 9 sekundäre Nachbearbeitung an der Feder

- 1 Wurzelende
- 2 Zopfende
- 3 Kerbe
- 4 Vorstoss
- 5 Überkämmlung/Verschränkung
- 6 Eckverband mit Vorstössen
- 7 unterste Blockhölzer ohne Kerben
- 8 Blockwand
- 9 Blockkranz

- 10 Markierung
- 11 Ausnehmung für Bohlenstirnseite
- 12 Bohlennegativ an Blockholzinnenseite
- 13 Fäulnisnegativ vom darüberliegenden Blockholz
- 14 Fäulnispositiv vom darüberliegenden Blockholz
- 15 unregelmäßige Fäulnis oder Erosion
- 16 von Fäulnis oder Erosion betroffene Aussenseite
- 17 sekundär angepasstes Blockholz, abgeflachte Seite
- 18 geglättete Oberkante
- 19 partiell ausgewaschen

Ein Blockbau stellt ein aus Blockhölzern gebildetes, rechteckiges Geviert dar **Abb. 18**. Die einzelnen Blockhölzer sind miteinander durch Kerben (flächige oder halbrunde Ausnehmungen an Bauholz) verzahnt.⁸⁸ Der Eckverband mit Vorstoss stellt eine Verbindung von zwei Blockwänden dar, bei der die Hölzer über die Verbindungsstelle (Überkämmung oder Verschränkung) hinweg geführt sind und erst dann enden. Hierdurch wird eine hohe Stabilität erreicht.⁸⁹

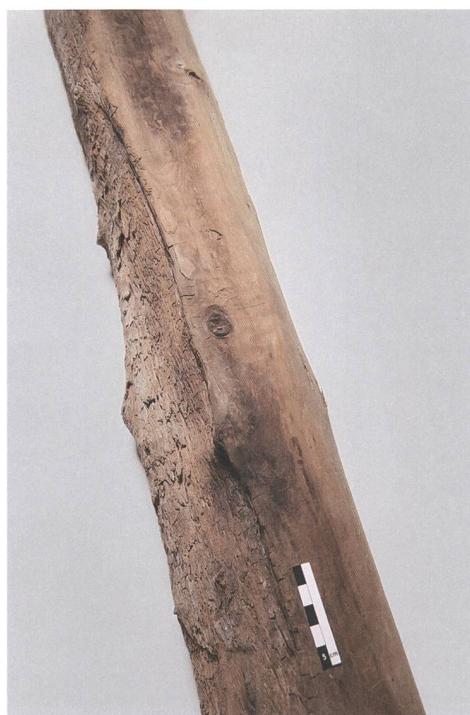
Abb. 19: St. Moritz-Bad, bronzezeitliche Quellfassung. Blockholz Nr. 1. Braunfäule mit charakteristischem Würfelbruch an der Aussenseite und intakt erhaltener Innenseite.

Ein Grossteil der Blockhölzer weist an einer Längsseite durchgehend Braunfäule und/oder Erosion auf **Abb. 19; Abb. 20**. Die unten beschriebenen Bohlnegative, welche jeweils die Innenseite der Blockhölzer markieren, identifizieren die oft von Braunfäule befallene oder von Erosion betroffene Längsseite als aussen liegend.

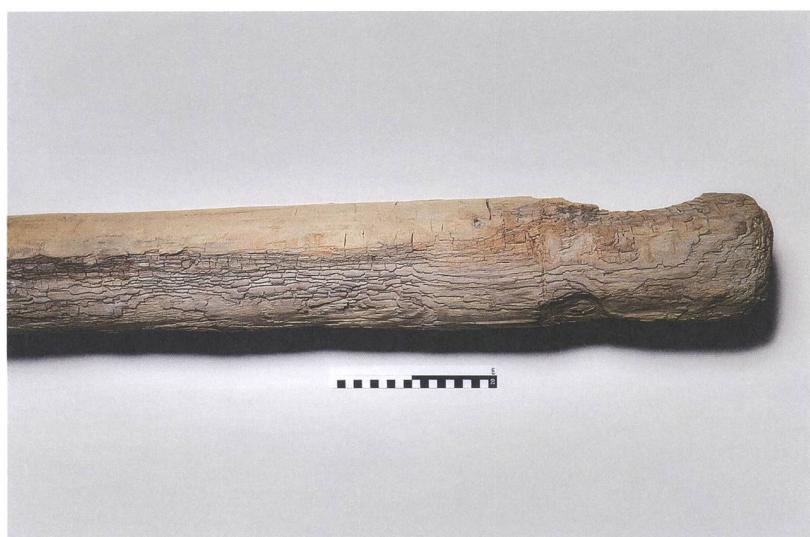
Abb. 20: St. Moritz-Bad, bronzezeitliche Quellfassung. Blockholz Nr. 8 mit intakt erhaltener Innen- und durch Fliesswasser erodierter Aussenseite.

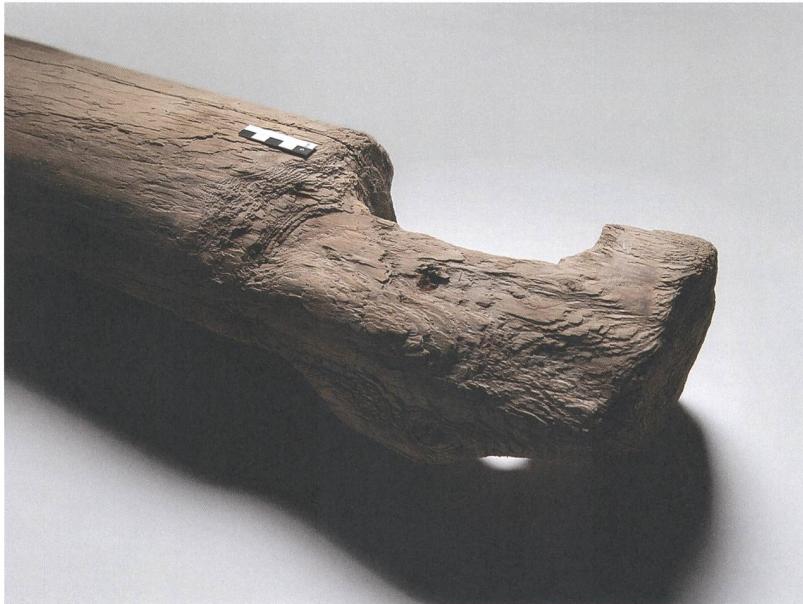
Abb. 21: St. Moritz-Bad, bronzezeitliche Quellfassung. Blockholz Nr. 1 mit erodiertem Fäulnisnegativ vom darüberliegenden Blockholz.

Einige Rundhölzer weisen Fäulnis am Vortoss und an der Oberseite der Überkämung auf, die durch Berührungs punkte mit leicht angefaulten, darüberliegenden Blockhölzern entstanden sein müssen

Abb. 21. Diese Kontaktzonen werden als Fäulnisnegative bezeichnet **Abb. 22.** Das gegenteilige Merkmal stellt das so genannte Fäulnis- oder Erosionspositiv dar **Abb. 23**, welches durch ein nicht von Fäulnis befallenes, darüber dicht anliegendes Blockholz im Bereich der Überkämung von Fäulnis verschont geblieben ist.

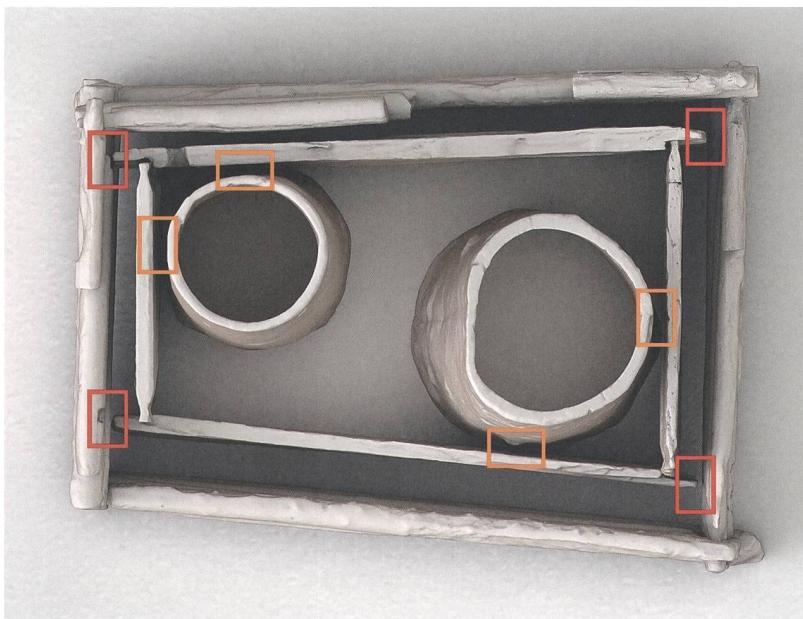
Abb. 22: St. Moritz-Bad, bronzezeitliche Quellfassung. Verortungen von möglichen Kontaktzonen (3-D-Modell).

rot: mögliche Fäulnisnegative und Ausnehmungen für Bohlenstirnseiten an den Blockhölzern

orange: mögliche Fäulnisnegative von Röhren an Bohlen

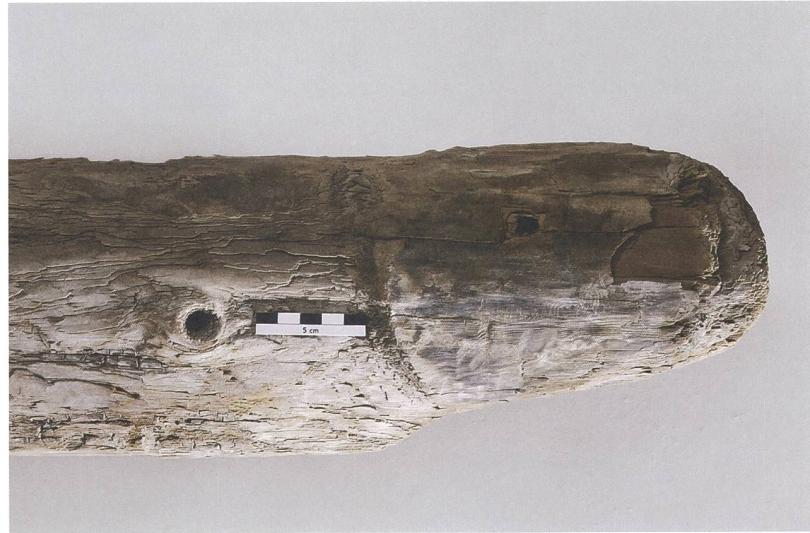
Abb. 23: St. Moritz-Bad, bronzezeitliche Quellfassung. Blockholz Nr. 12 / 13 mit Erosionspositiv vom darüberliegenden Blockholz.

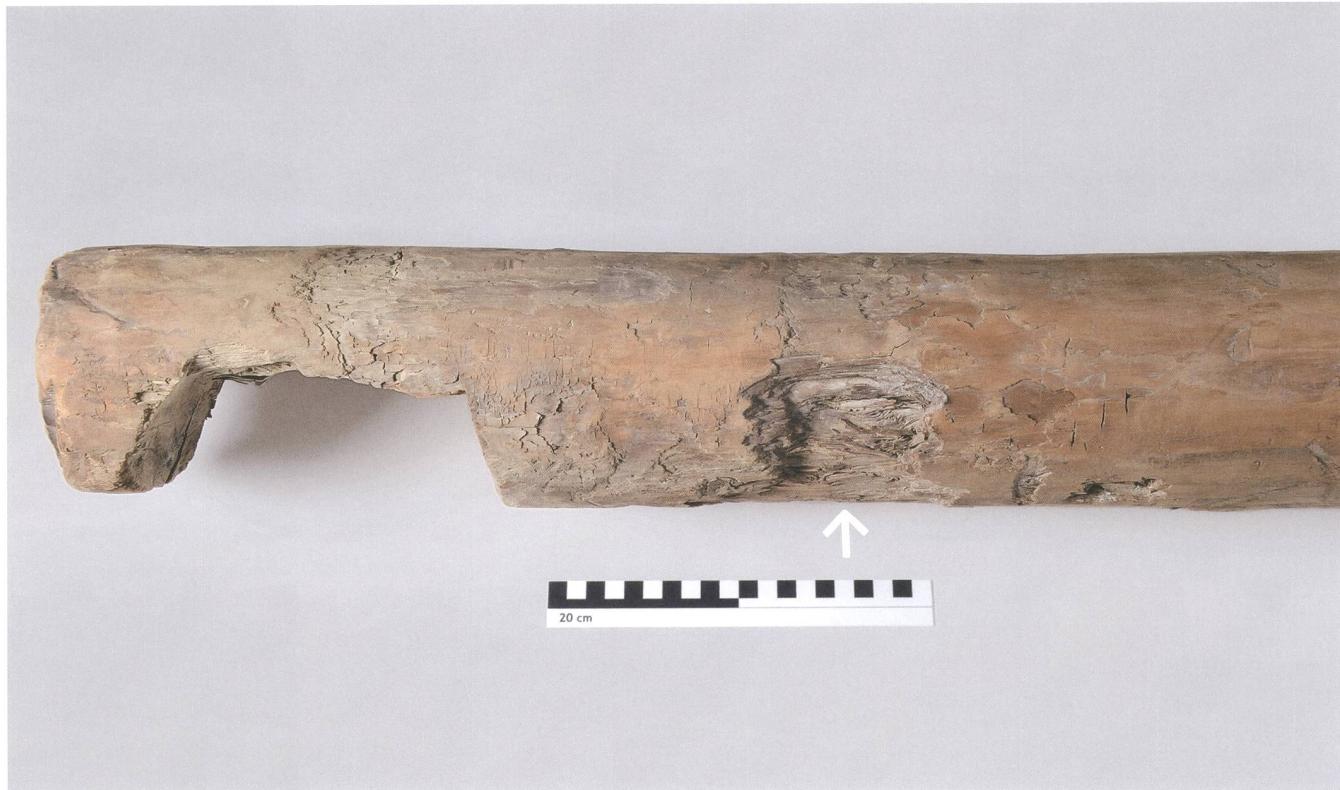
Abb. 24: St. Moritz-Bad, bronzezeitliche Quellfassung. Blockholz Nr. 62 mit Bohlennegativ (Pfeil).

Besonders aufschlussreich zeigen sich erosive Merkmale, so genannte Bohlennegative **Abb. 24**, an den Blockhölzern der Seiten B und D: Nur an jenen können Punkte der Berührung mit Bohlenhirnholzseiten entstehen **Abb. 22**. Die Bohlennegative bestätigten ebenso den Verdacht, dass die Innenseite des Blockaus im Verhältnis zur

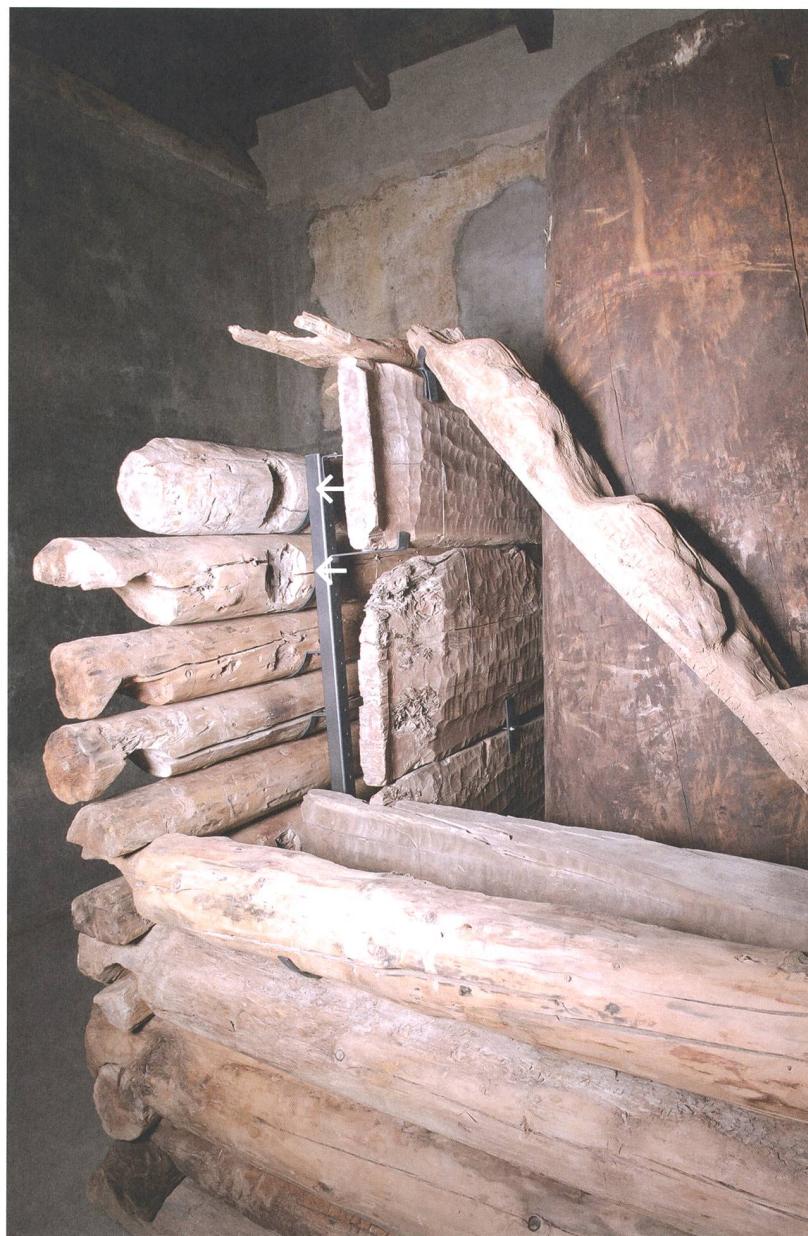
Abb. 25: St. Moritz-Bad, Forum Paracelsus, bronzezeitliche Quellfassung. Ausnehmungen (Pfeil) für Bohlenhirnholzseiten in der wiederaufgebauten Quellfassung (oben Blockholz Nr. 38, darunter Blockholz Nr. 22).

Analog zu den Bohlennegativen können auch Ausnehmungen für die Bohlenhirnholzseiten als Indikatoren für die originalen Positionen der Bohlen (und Blockhölzer) gewertet werden: Es handelt sich dabei um mit einem Beil eingetiefte, vertikal miteinander korrespondierende Ausnehmungen, welche während des Bauvorgangs angebracht worden sind, um für die Bohlenhirnholzseiten Platz zu schaffen **Abb. 25**.

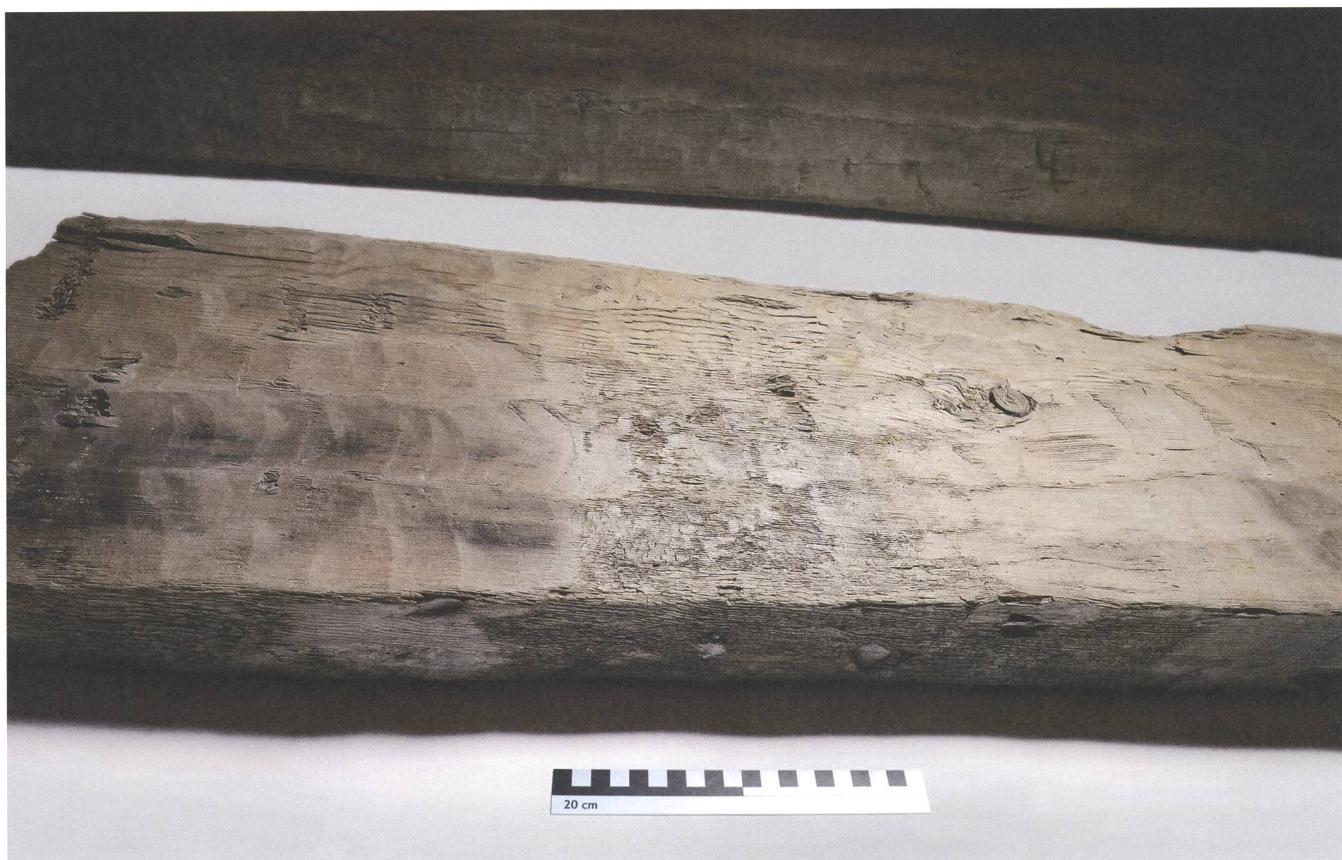
Abb. 26: St. Moritz-Bad, bronzezeitliche Quellfassung. Kastenbohle Nr. 66 mit Röhrennegativ (Bildmitte).

Jakob Heierlis Beschreibung, wonach sich Bohlen und Röhren in der Konstruktion berührt haben sollen, ist auch an den einzelnen Hölzern abzulesen **Abb. 26.**¹⁰⁰ So sind an mehreren Bohlen leicht ausgewaschene und/oder erosive Bereiche zu finden, welche zum Teil scharfe Übergänge zur

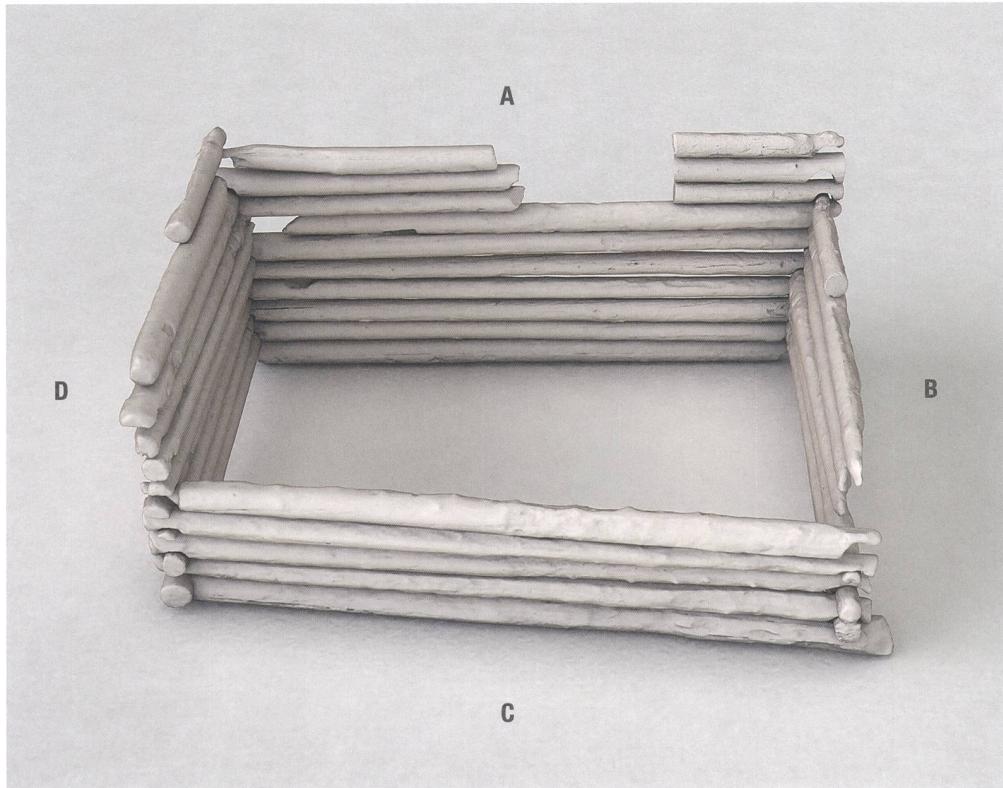
Abb. 28: St. Moritz-Bad, bronzezeitliche Quellfassung. Die Blockhölzer Nr. 2, 1, 5, 4 (von unten) der Seite C (Aussenseiten) und die Blockhölzer Nr. 3, 8, 9, 11, 10, 7, 12/13 (von unten) der Seite A (Innenseiten). Die Seite A wurde im Forum Paracelsus mit Blockhölzern der Kategorie 6 ergänzt. 3-D-Modell.

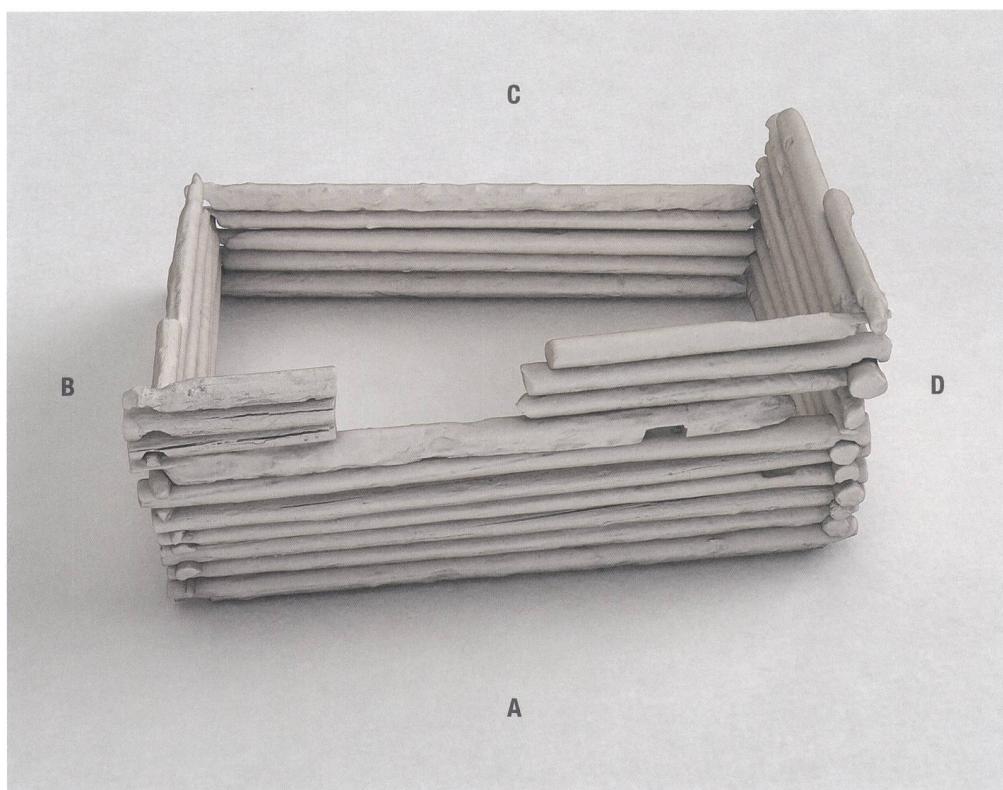
Abb. 29: St. Moritz-Bad, bronzezeitliche Quellfassung. Die Blockhölzer Nr. 3, 8, 9, 11, 10, 7, 12/13 (von unten) der Seite A (Aussenseiten) und die Blockhölzer Nr. 2, 1, 5, 4 (von unten) der Seite C (Innenseiten). Die Seite A wurde im Forum Paracelsus mit Blockhölzern der Kategorie 6 ergänzt. 3-D-Modell.

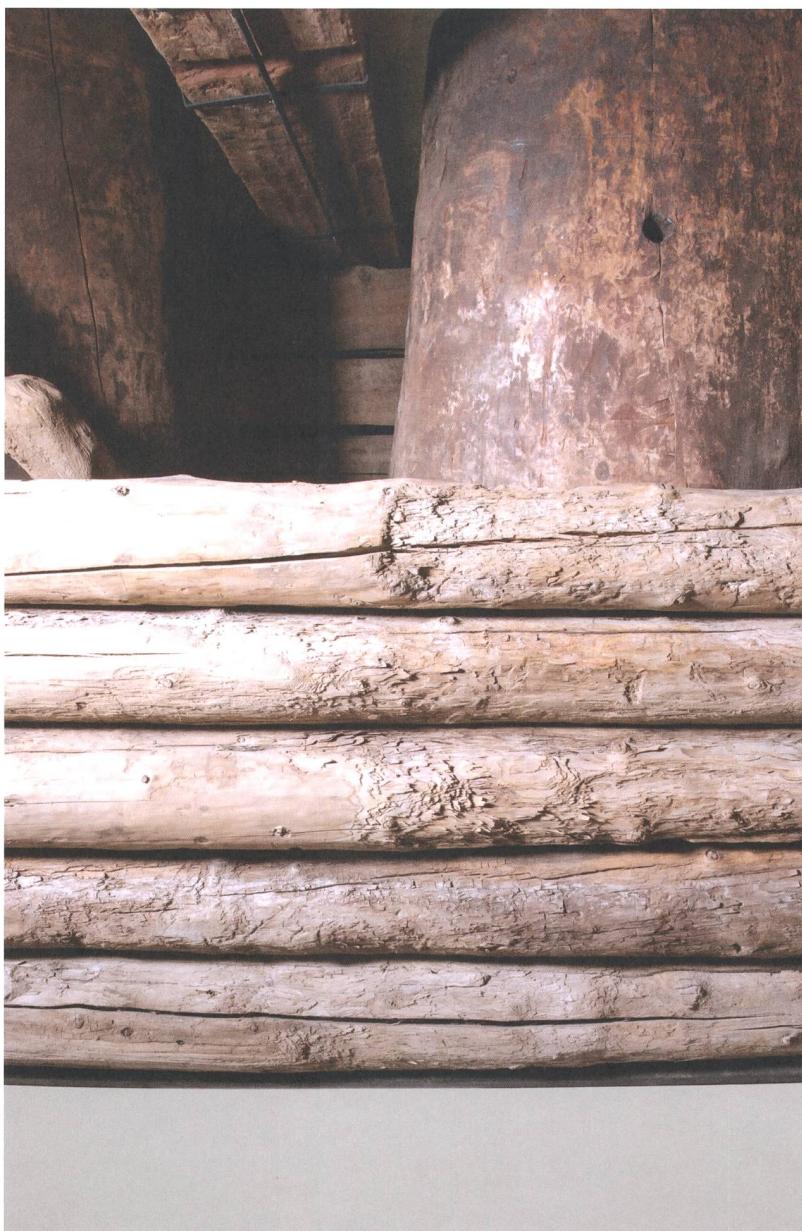
Abb. 30: St. Moritz-Bad, Forum Paracelsus, bronzezeitliche Quellfassung. Mittig verlaufende Fäulnisnegative an den Blockhölzern Nr. 5, 4, 6 (3. bis 5. Holz von unten) der Seite C.

seite. Die sechs Exemplare¹⁰⁵ der Kategorie 1.2 (Seite C) hingegen zeichnen sich durch mittig verlaufende Fäulnisnegative aus, welche exakt miteinander korrespondieren **Abb. 30; Taf. 1–7.**

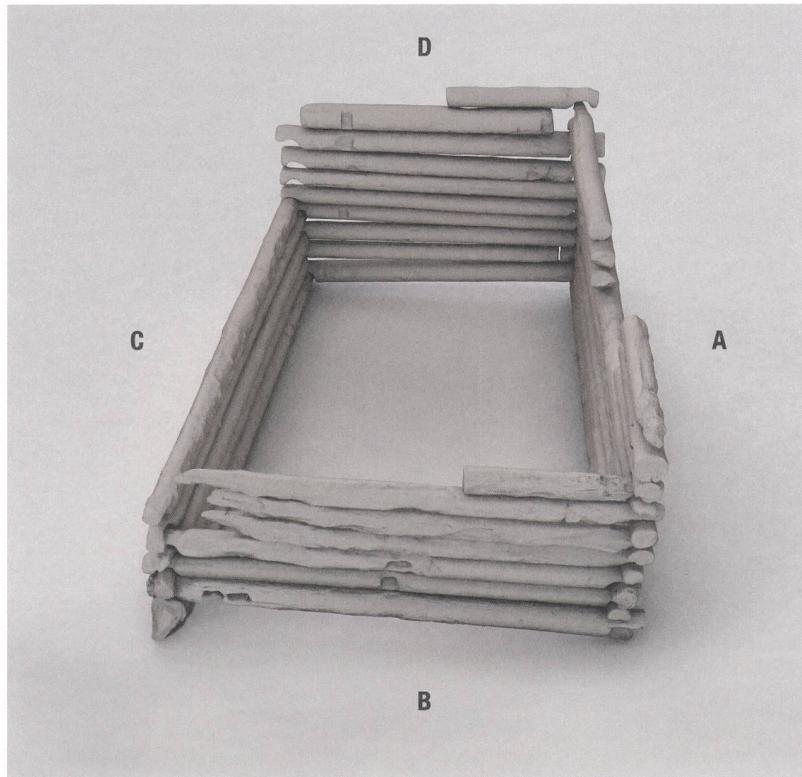
Abb. 31: St. Moritz-Bad, bronzezeitliche Quellfassung. Die Blockhölzer Nr. 14, 15, 16 / 17, 19, 18, 35 / 36 (von unten) der Seite B (Aussenseiten) und die Blockhölzer Nr. 21, 37 / 50 / 51, 26 / 27, 25, 23, 24, 20, 22, 38 (von unten) der Seite D (Innenseiten). Die Seiten B und D wurden im Forum Paracelsus mit je einem Blockholz der Kategorie 6 ergänzt. 3-D-Modell.

Die drei vollständig erhaltenen Blockhölzer (Hölzer Nr. 14, 15, 16/17) der Kategorie 2 lassen sich aufgrund ihrer Länge von 2,74 m eindeutig der Seite B zuordnen **Abb. 31; Abb. 32.** Die drei nicht vollständig erhaltenen, ebenso dieser Kategorie zugeordneten Blockhölzer zeichnen sich durch eine vergleichbare Erhaltung aus: Sie sind einseitig stark mit Fäulnis befallen, und die originalen Kerbenoberseiten sind an jeweils einem

(Hölzer Nr. 22, 25) der Seite D sind weiter zwei mittels eines Beils hergestellte, vertikal miteinander korrespondierende Ausnehmungen für Bohlenhirnholzseiten auszumachen **Abb. 31; Abb. 32**.

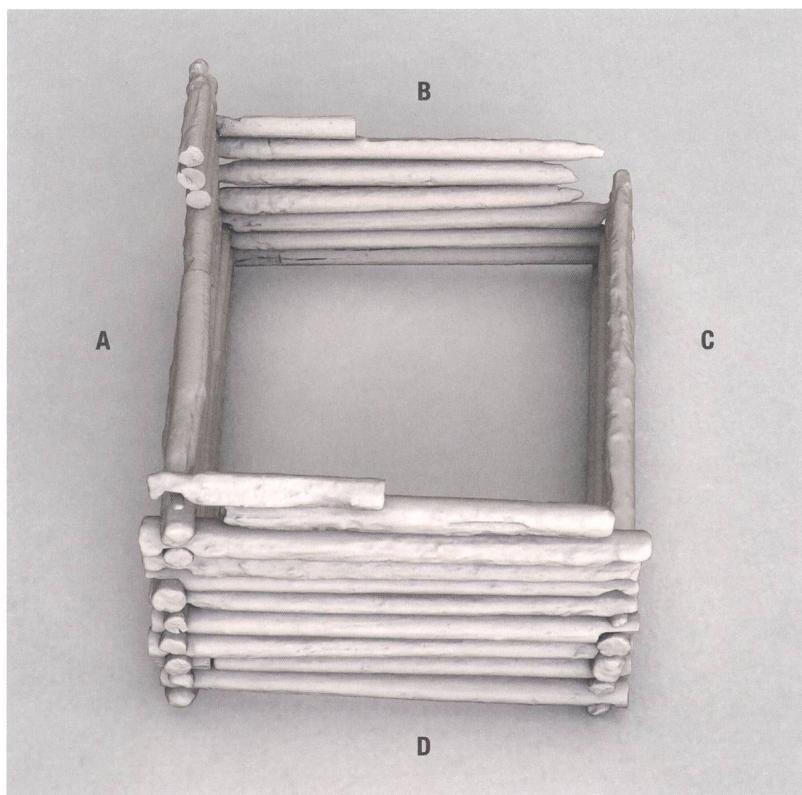
Abb. 32: St. Moritz-Bad, bronzezeitliche Quellfassung. Die Blockhölzer Nr. 21, 37 / 50 / 51, 26 / 27, 25, 23, 24, 20, 22, 38 (von unten) der Seite D (Aussenseiten) und die Blockhölzer Nr. 14, 15, 16 / 17, 19, 18, 35 / 36 (von unten) der Seite B (Innenseiten). Die Seiten B und D wurden im Forum Paracelsus mit je einem Blockholz der Kategorie 6 ergänzt. 3-D-Modell.

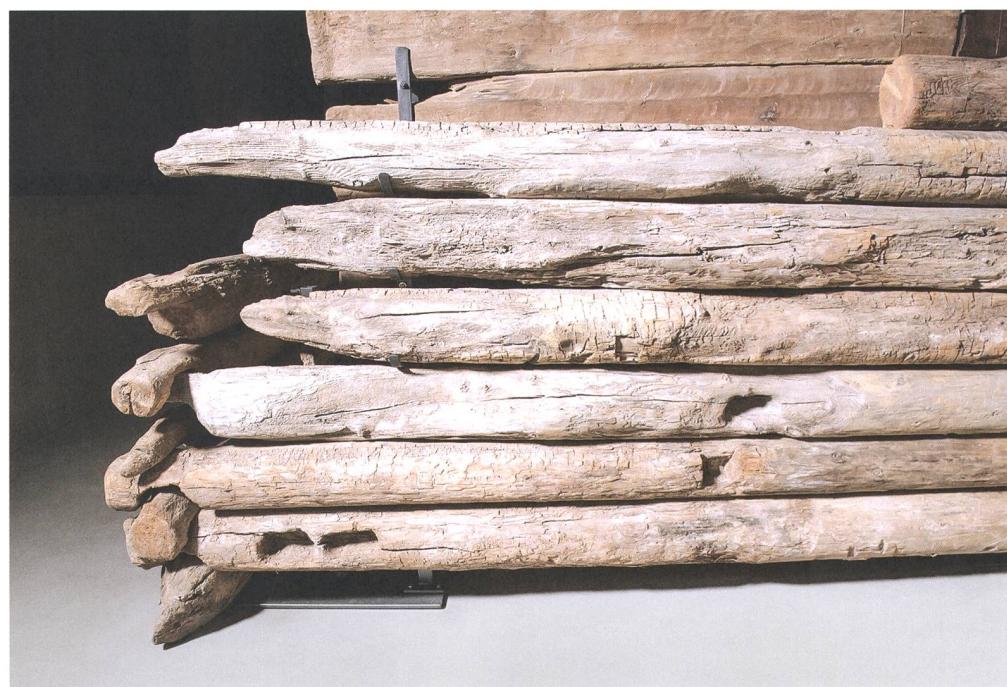
Abb. 33: St. Moritz-Bad, Forum Paracelsus, bronzezeitliche Quellfassung. Die Blockwand B der wieder aufgebauten Quellfassung. Neben Vierecklöchern weisen die untersten drei Blockhölzer Nr. 14, 15, 16/17 (von unten) der Blockwand B mittige Fäulnisnegative auf. Die drei darüberliegenden Blockhölzer Nr. 19, 18, 35/36 (von unten) korrespondieren in der Erhaltung und weisen aufgrund des starken Auswachungsgrades keine Kerben mehr auf.

Ende aufgrund des hohen Auswaschungsgrades wegerodiert **Abb. 33; Taf. 8–10.** Die Blockbauhölzer der Seite B sind von allen Blockwänden am schlechtesten erhalten. Die Fäulnis erstreckt sich jeweils über die Hälfte der Aussenseite.¹⁰⁶

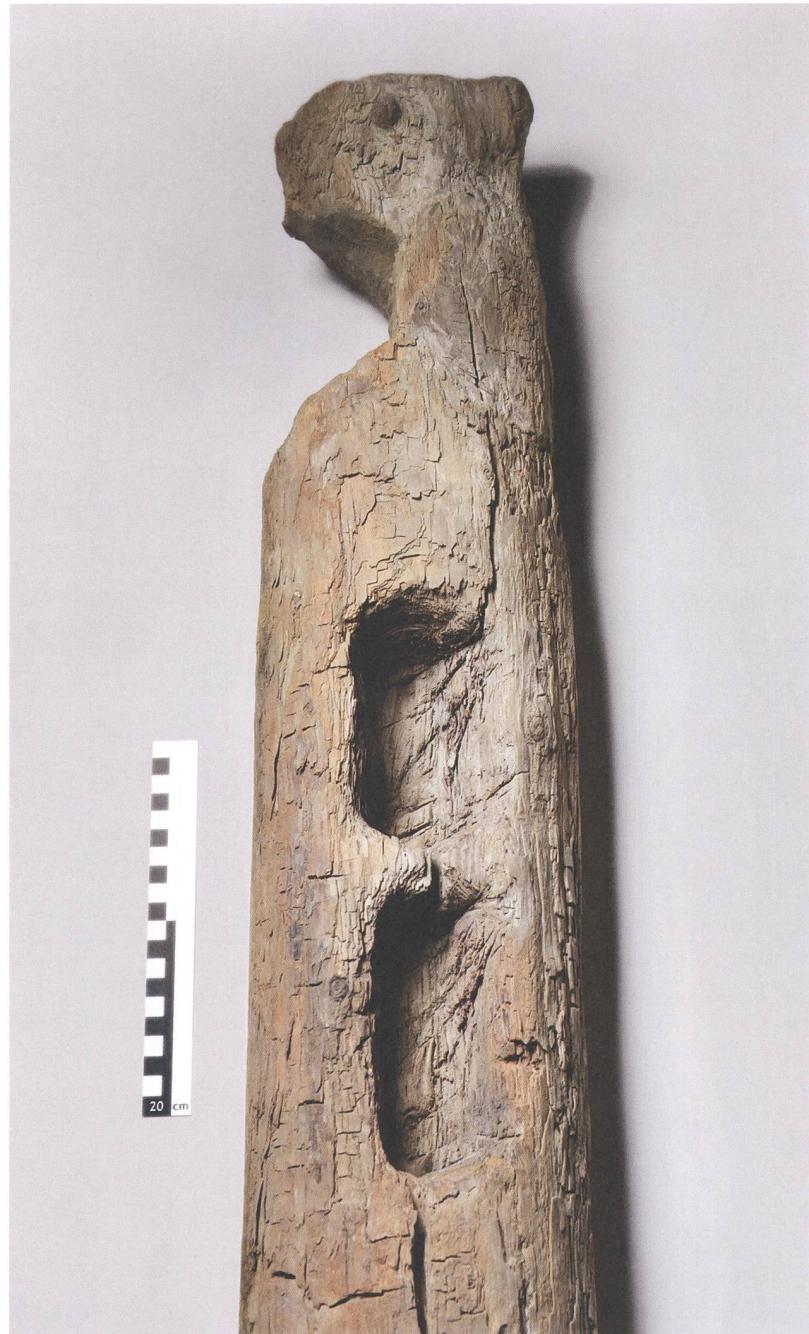
Abb. 34: St. Moritz-Bad, bronzezeitliche Quellfassung. Blockholz Nr. 14 mit zwei nicht durchgehenden Vierecklöchern.

an ihren Aussenseiten aus **Abb. 34; Abb. 35**. An den Hölzern mit den Nummern 15 und 16/17 handelt es sich jeweils um eine einzelne, mittig angebrachte Ausnehmung, während das Holz Nr. 14 zwei direkt nebeneinanderliegende Vierecklöcher am Zopfende aufweist. Beim Holz Nr. 14 kann von einer sekundären Verbauung in der Quellfassungskonstruktion ausgegangen werden, da dieses Holz 1412/1411 v. Chr. (Herbst/Winter) datiert. Das Holz Nr. 15 wurde hingegen erst im Herbst/Winter 1411/1410 v. Chr. geschlagen, für das Holz Nr. 16/17 liegt kein eindeutiges Fälldatum vor (Kap. 12). Welche Funktion diese Vierecklöcher innerhalb der Quellfassung (Holz Nr. 15) bzw. in primärer Verwendung (Holz Nr. 14) innegehabt haben, ist nicht zu bestimmen, zumal sie im Innern keine Druckstellen aufweisen. Die Funktionszuweisung von einzelnen Bauelementen gestaltet sich besonders schwierig bis unmöglich, wenn der bauliche Kontext fehlt, wie es Beat Eberschweiler für das Schwemmgut vom Chollerpark (Steinhausen ZG) anschaulich illustriert hat.¹⁰⁸ Die nicht durchgehenden Vierecklöcher am Holz Nr. 14 weisen Parallelen zu einem Konstruktionsholz aus dem spätbronzezeitlich datierten Schwemmgut vom Chollerpark auf.¹⁰⁹

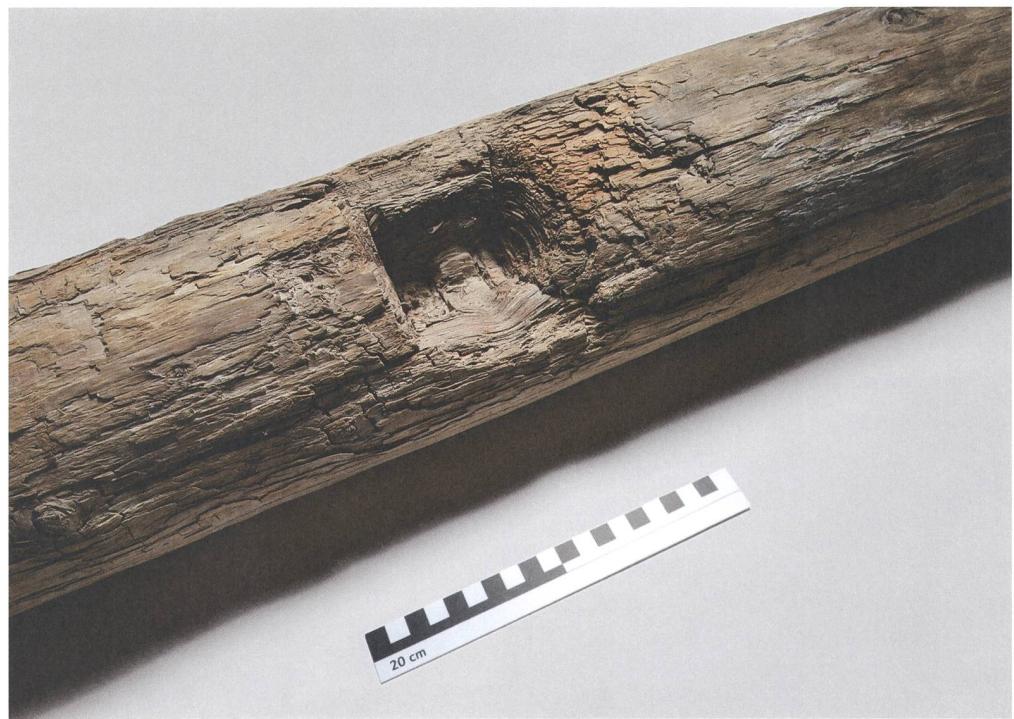
Abb. 35: St. Moritz-Bad, bronzezeitliche Quellfassung. Blockholz Nr. 15 mit einem in der Mitte angebrachten, nicht durchgehenden Viereckloch.

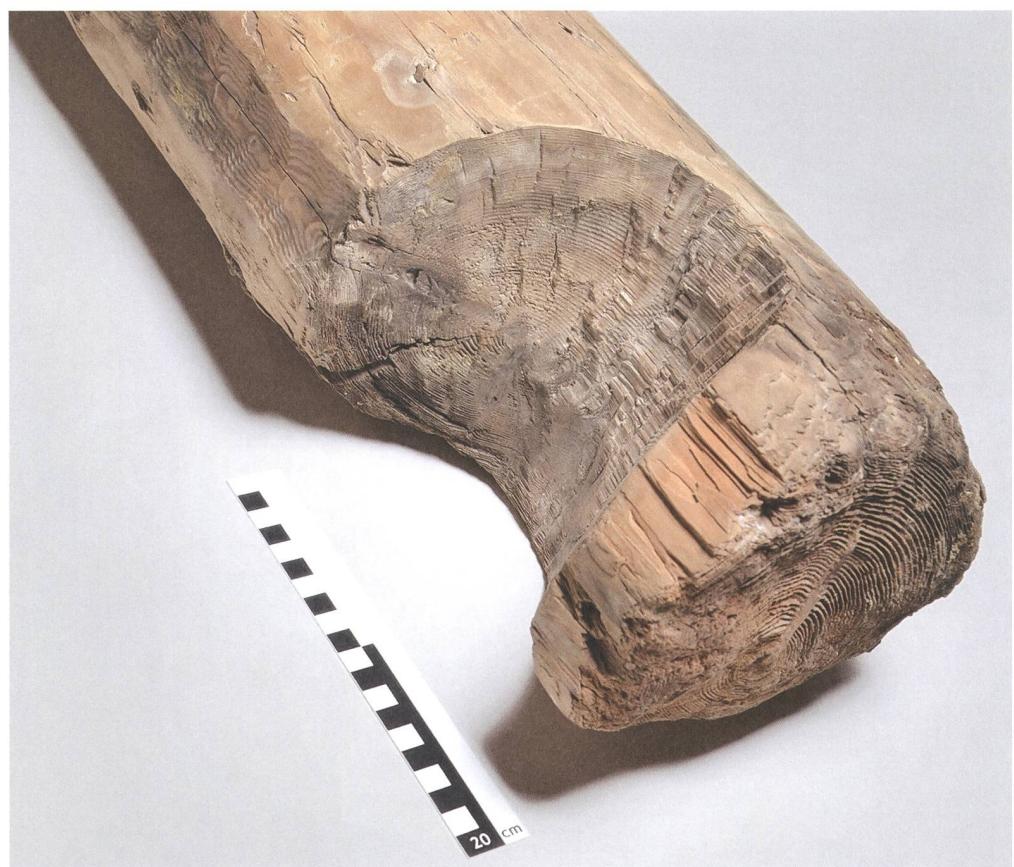
Abb. 36: St. Moritz-Bad, bronzezeitliche Quellfassung. Blockholz Nr. 5 mit Fäulnis an der Stirnseite.

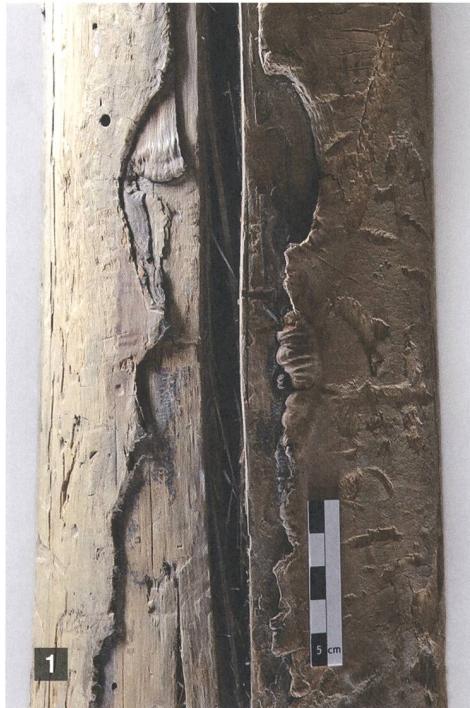
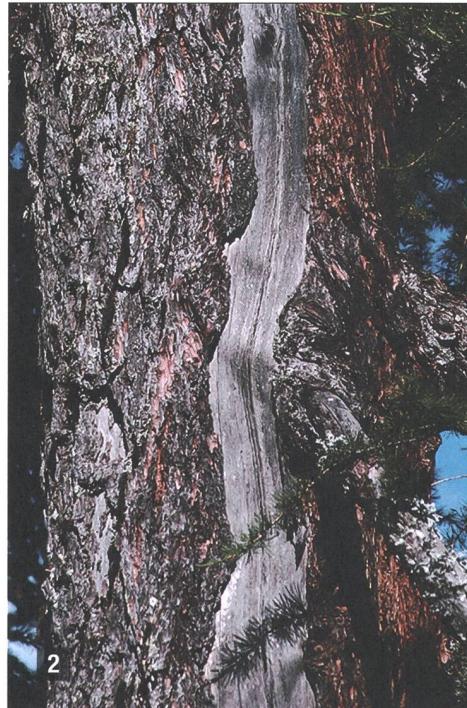
Abb. 37: St. Moritz-Bad, bronzezeitliche Quellfassung.

- 1 Blockholz Nr. 63 mit überwallter Blitzschlagverletzung und Frassgängen von Insekten
- 2 Blitzschlagverletzung an einem rezenten Nadelholzstamm

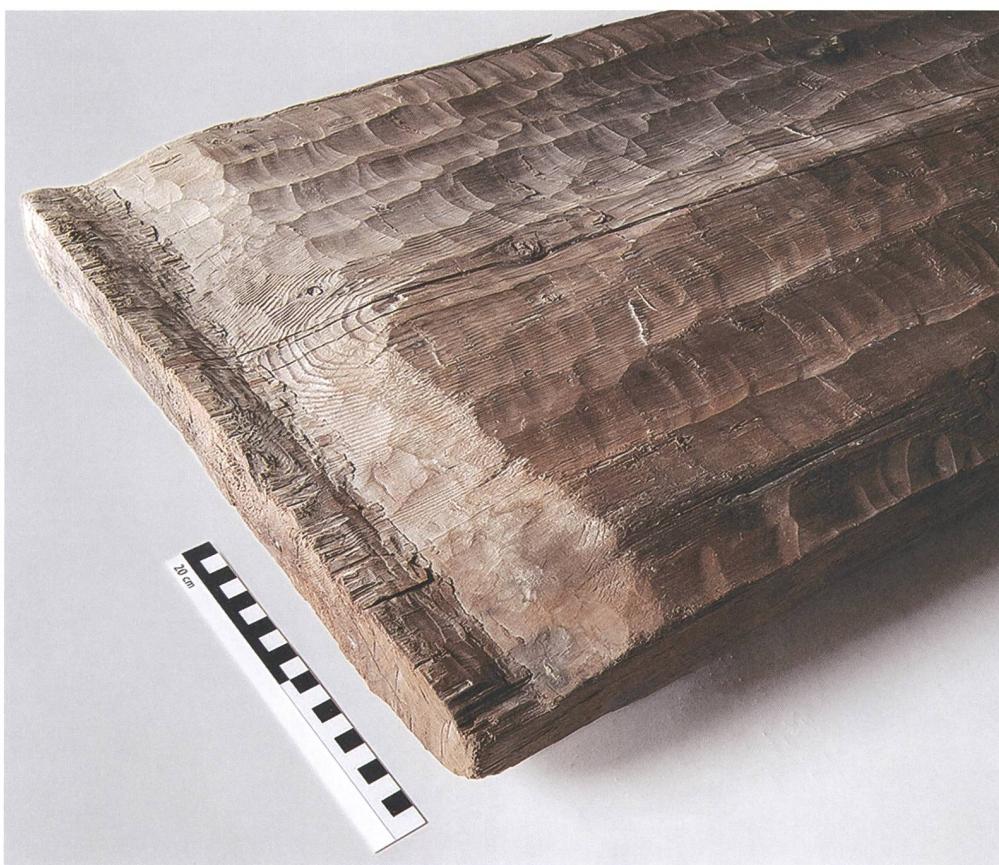
Abb. 38: St. Moritz-Bad, bronzezeitliche Quellfassung. Bohle Nr. 80 der Seite B mit schwalbenschwanzförmiger Gratzapfenfeder.

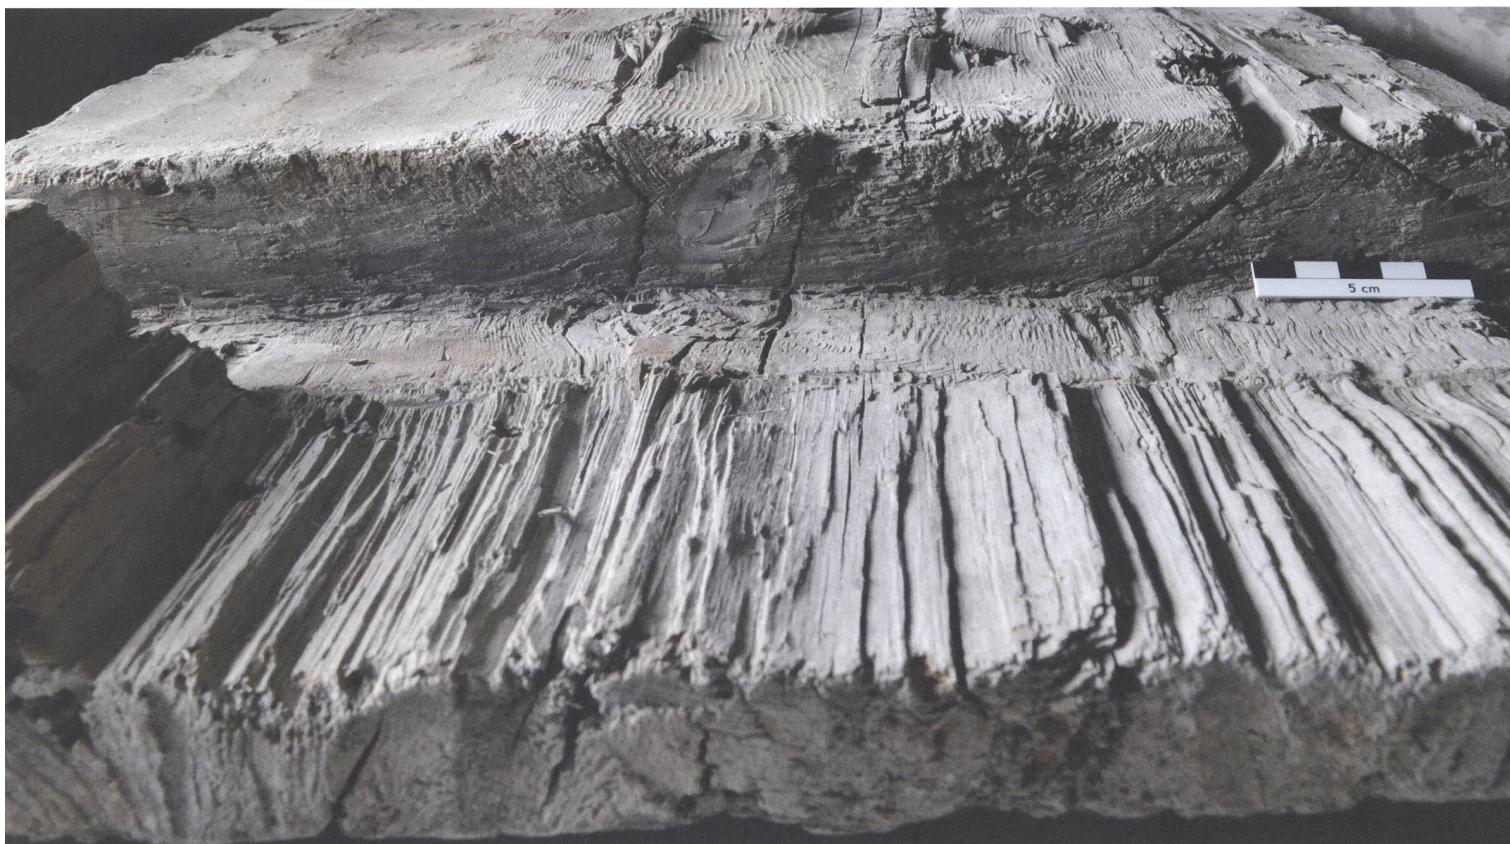
Abb. 39: St. Moritz-Bad, bronzezeitliche Quellfassung. Bohle Nr. 67 der Seite A oder C mit Gratzapfennut und ausgebrochenem Vortoss.

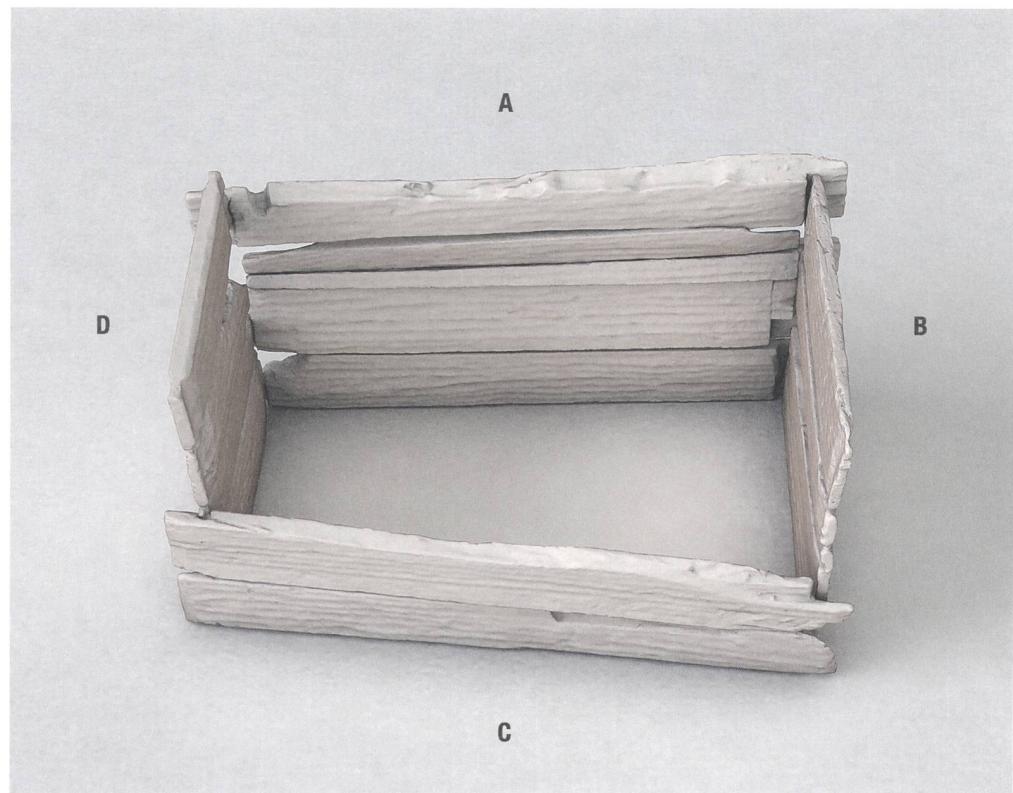
Abb. 41: St. Moritz-Bad, bronzezeitliche Quellfassung. Die Bohlen Nr. 67 und 68 (von unten) in der Seite C (Aussenseiten) und die Bohlen Nr. 70, 71/72, 69, 85, 66 (von unten) der Seite A (Innenseiten). 3-D-Modell.

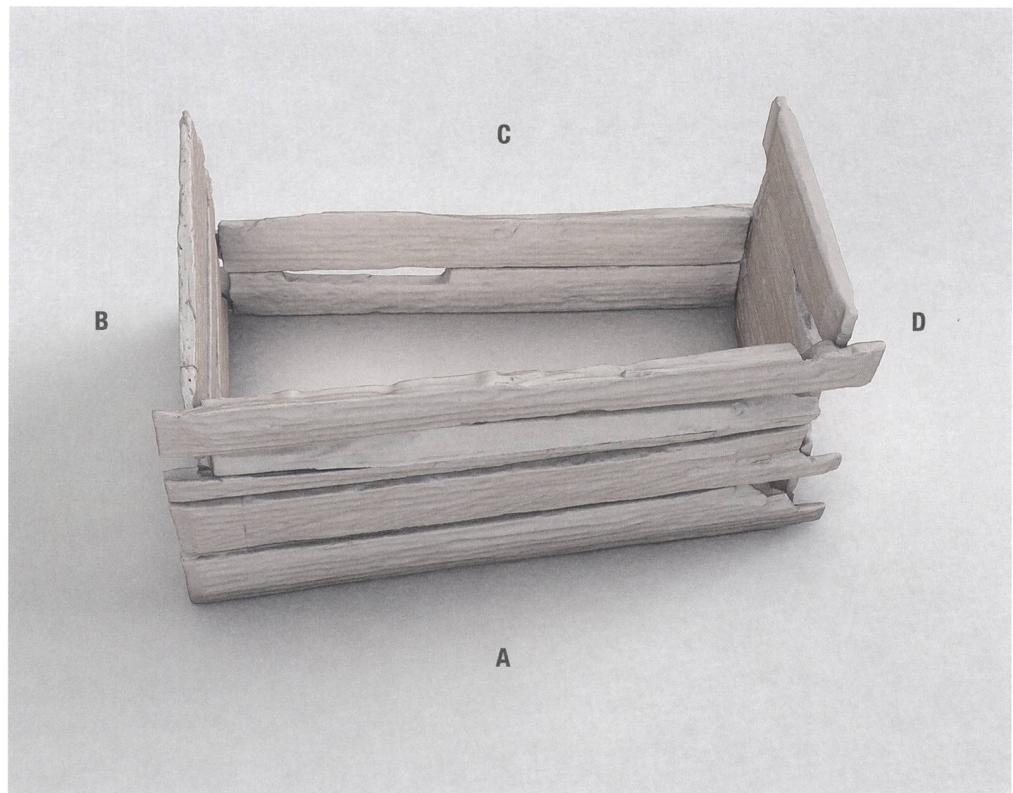
Abb. 42: St. Moritz-Bad, bronzezeitliche Quellfassung. Die Bohlen Nr. 70, 71/72, 69, 85, 66 (von unten) der Seite A (Aussenseiten) und die Bohlen Nr. 67 und 68 (von unten) in der Seite C (Innenseiten). 3-D-Modell.

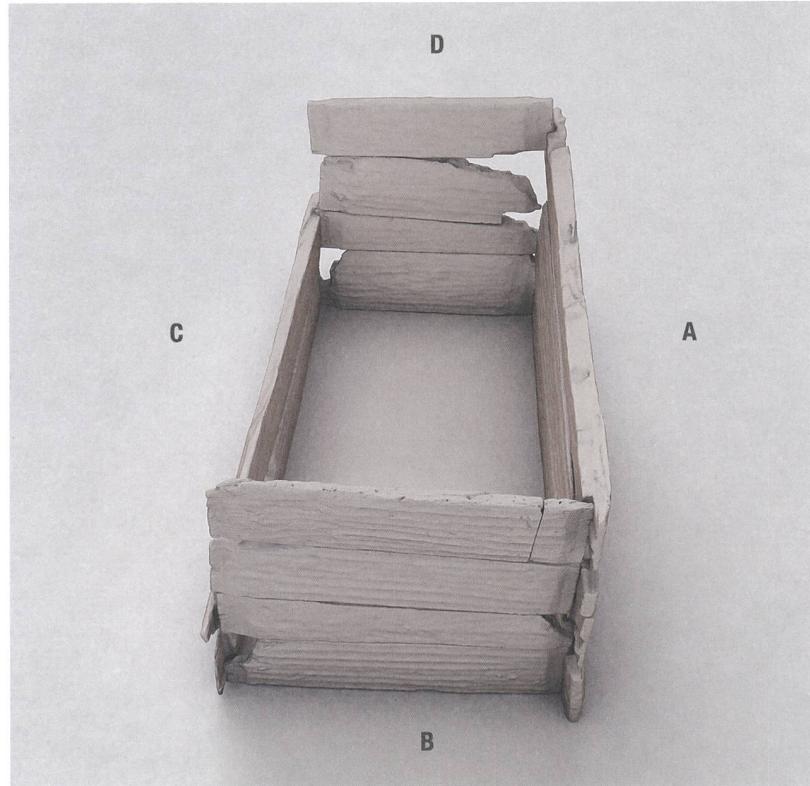
Abb. 43: St. Moritz-Bad, bronzezeitliche Quellfassung. Die Bohlen Nr. 80, 83, 78, 76/77 (von unten) der Seite B (Aussenseiten) und die Bohlen Nr. 82, 81, 84, 79 (von unten) der Seite D (Innenseiten). 3-D-Modell.

Die Oberflächen der vier Bohlen mit Gratzapfen der Seite D sind hervorragend erhalten, die Enden dieser Hölzer hingegen wurden bei der Bergung und dem Wiederaufbau stärker beschädigt als jene der Kategorie 9 **Abb. 43; Abb. 44; Taf. 38 – 39**.

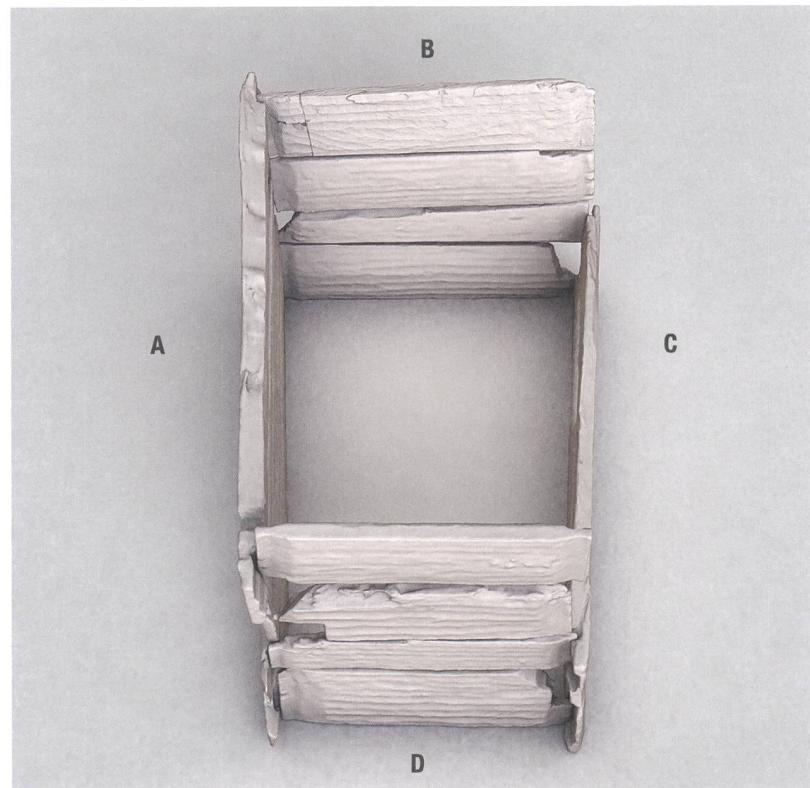
Abb. 44: St. Moritz-Bad, bronzezeitliche Quellfassung. Die Bohlen Nr. 82, 81, 84, 79 (von unten) der Seite D (Aussenseiten) und die Bohlen Nr. 80, 83, 78, 76/77 (von unten) der Seite B (Innenseiten). 3-D-Modell.
