Zeitschrift:	Archäologie Graubünden. Sonderheft
Herausgeber:	Archäologischer Dienst Graubünden
Band:	6 (2017)
Artikel:	St. Moritz, Mauritiusquelle : die bronzezeitliche Quellfassung
Autor:	Oberhänsli, Monika
Kapitel:	4: Materialvorlage : die bronzezeitlichen Bauteile und Funde
DOI:	https://doi.org/10.5169/seals-871059

Materialvorlage: die bronzezeitlichen Bauteile und Funde

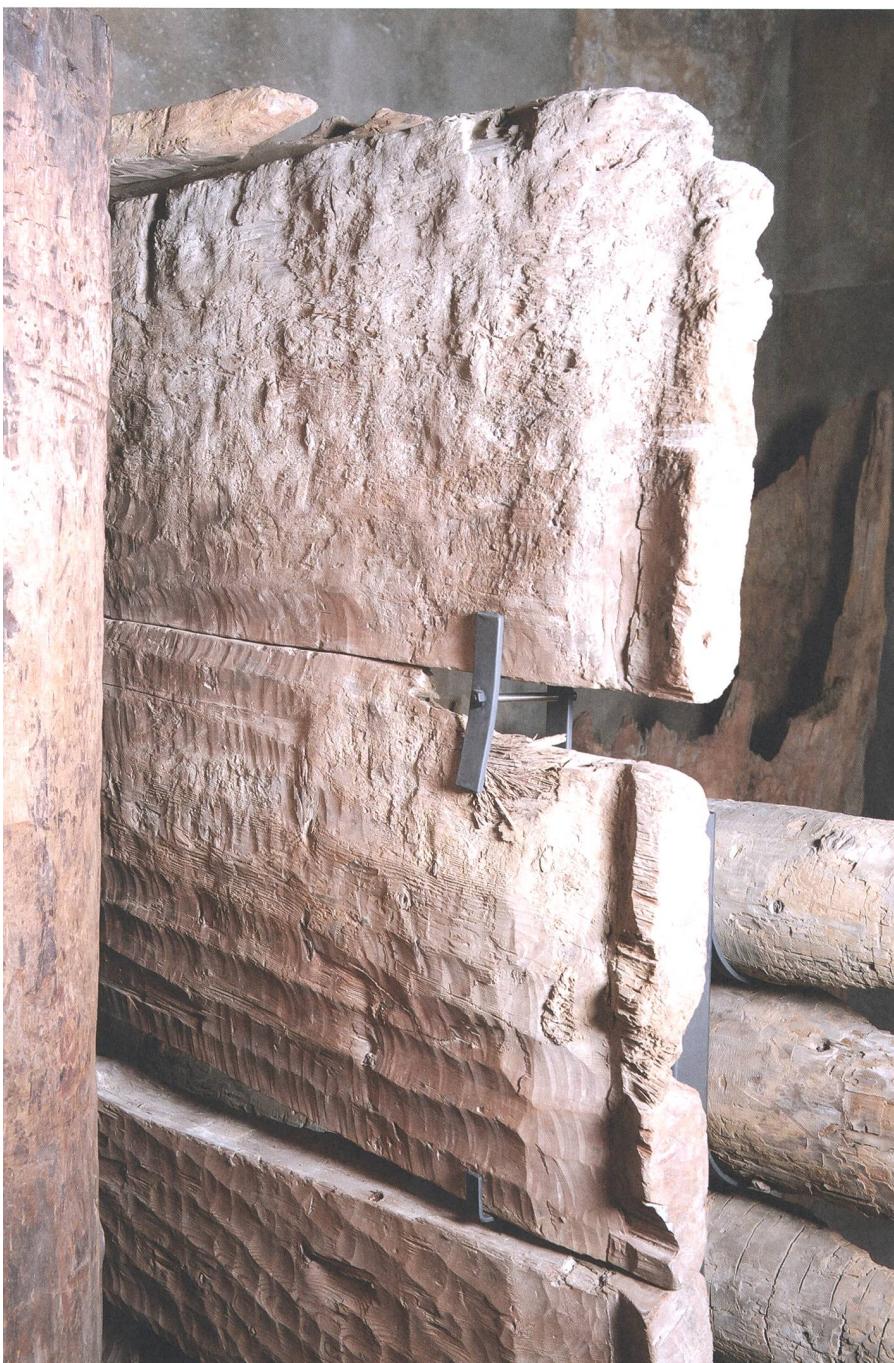
Abb. 47 (links): St. Moritz-Bad, bronzezeitliche Quellfassung. Deckelbohle Nr. 88/89/90 mit originalem Ende.

Insgesamt sind elf Deckelbohlen, zusammengesetzt aus 16 Passstücken, zu verzeichnen, die sich in zwei Kategorien unterteilen lassen **Abb. 1; Abb. 46**. Sie sind horizontal liegend oberhalb des Bohlen- und Blockholzkastens zu verorten, dienten der Abdeckung der Konstruktion und können durch deren rechtwinklig abgebeilte Enden leicht von den Bohlen mit Gratzapfennuten oder -federn unterschieden werden **Abb. 47**.

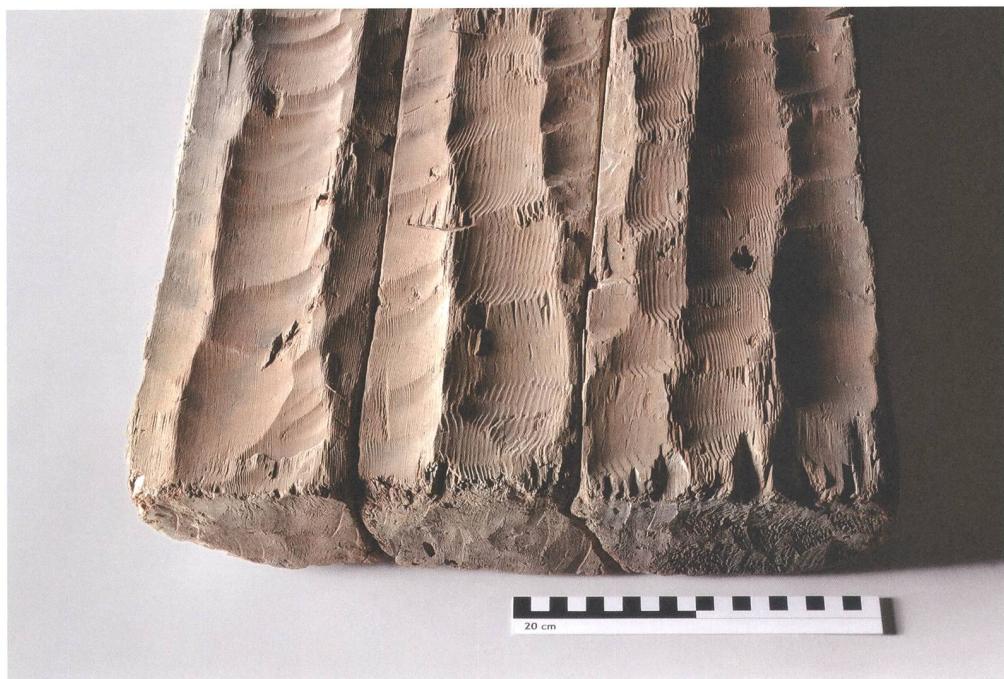
Abb. 46 (oben): St. Moritz-Bad, bronzezeitliche Quellfassung. Einteilung der Deckelbohlen in die Kategorien 12 und 13.

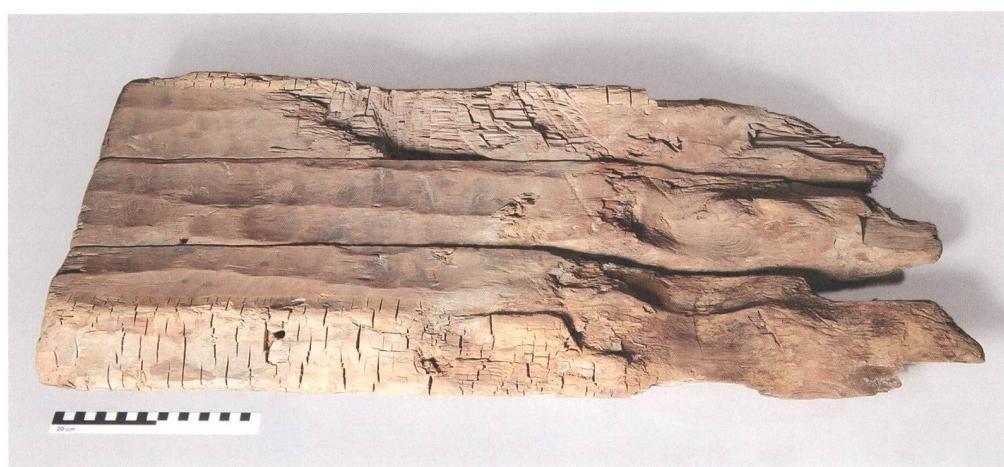
Abb. 48: St. Moritz-Bad, bronzezeitliche Quellfassung. Die dreifach gespaltene Deckelbohle Nr. 88/89/90 mit abruptem Übergang von original erhaltenem zu faullem Bereich.

Im Gegensatz zu Letzteren weisen die Deckelbohlen ausnahmslos massive Fäulnis- und Auswaschungsspuren auf, die sich durchgehend oder sehr unregelmässig über die Oberfläche verteilen **Abb. 48**.

Im Gegensatz zu den Deckelbohlen der Kategorie 12 handelt es sich bei den fünf Exemplaren der Kategorie 13 um Hölzer, welche 1907 in ihren Dimensionen durch Säge oder Axt massgeblich gekürzt worden sind **Taf. 44–46**. Sie setzen sich aus insgesamt neun Passstücken zusammen, wobei sie 1907 zum Teil seitlich gespalten worden sind **Abb. 48**. In ihren Eigenschaften unterscheiden sie sich nicht von den Hölzern der Kategorie 12.

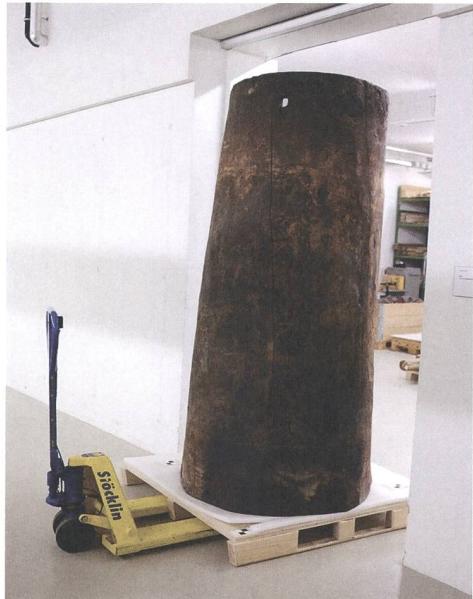
Abb. 49: Schweizerisches Nationalmuseum, Sammlungszentrum, Affoltern am Albis ZH, 11. Oktober 2013. Die vollständig erhaltene Röhre 1 auf dem Weg zum 3-D-Scanning.

Mit einer Höhe von 2,338 m und den maximalen Durchmessern¹¹⁸ 1,063 m (Unterkante) und 0,862 m (Oberkante) stellt die Röhre 1 das grösste vollständig erhaltene Element der Quellfassung dar **Abb. 49**. Die Wanddicke beträgt an der Unterkante je nach Ausdünnungsgrad zwischen 2 und 7 cm, während sie an der Oberkante mit einer Breite von 3–4 cm einheitlicher gearbeitet ist.¹¹⁹

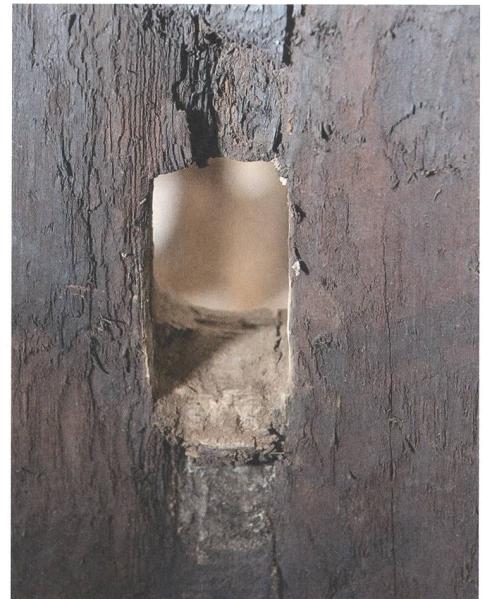
Abb. 50: St. Moritz-Bad, bronzezeitliche Quellfassung. Unverfüllte Öffnung an Röhre 1 mit deutlich sichtbaren Quetschungen. Masse: $7,3 \text{ cm} \times 5,6 \text{ cm}$. Ansicht von innen.

Sieht man von den zahlreichen neuzeitlich einzuordnenden Beschädigungen ab, welche an den Röhren entstanden sind (Kap. 5.1), können zwei an der Röhre 1 mithilfe eines meisselartigen Werkzeugs angebrachte, $7,3 \times 5,6$ cm grosse Öffnungen als bronzezeitlich eingeordnet werden, wovon eine bereits auf der Fotografie mit Christian Gartmann von 1907 sichtbar ist **Abb. 11**. Die Carbofineum-Behandlung verunmöglicht eine detaillierte Beurteilung der Bearbeitungsspuren, die Bestimmung des verwendeten Werkzeugs und folglich auch der zeitlichen Einordnung. Die bronzezeitliche Zuweisung lässt sich aber aus funktionaler Sicht vertreten: Seit 1740 wurde im

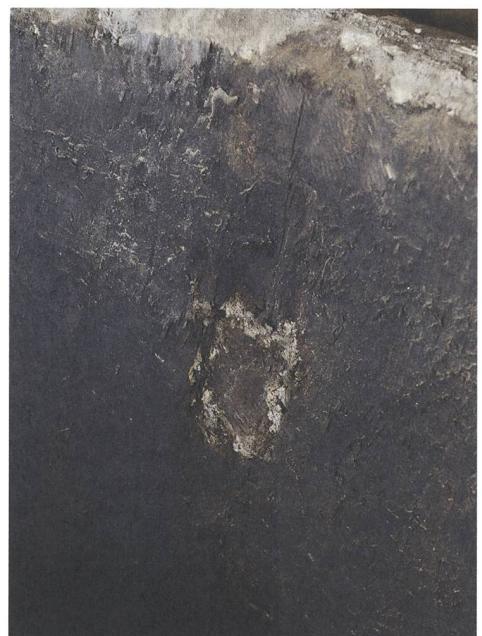
Abb. 51: St. Moritz-Bad, bronzezeitliche Quellfassung. Verfüllte Öffnung an Röhre 1. Masse: $7,3 \text{ cm} \times 5,6 \text{ cm}$. Ansicht von innen.

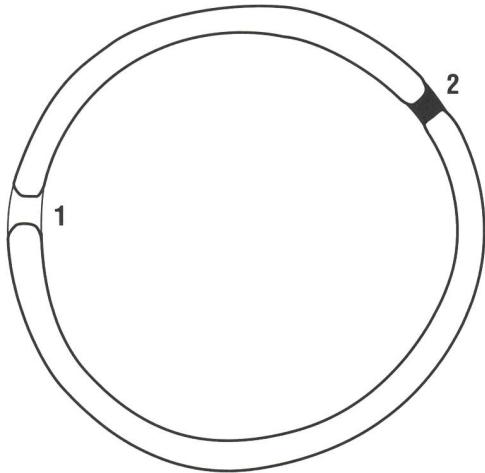
Abb. 52: St. Moritz-Bad, bronzezeitliche Quellfassung. Aufsicht auf Röhre 1 mit der Lage der beiden rechteckigen Öffnungen 12 cm unterhalb des Randes. Die Distanz zwischen den Öffnungen beträgt 74 cm.

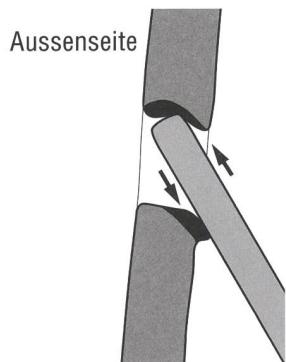
Abb. 53: St. Moritz-Bad, bronzezeitliche Quellfassung. Röhre 1, Schnittskizze der unverfüllten Öffnung mit der Lage der Quetschungen (schwarz).

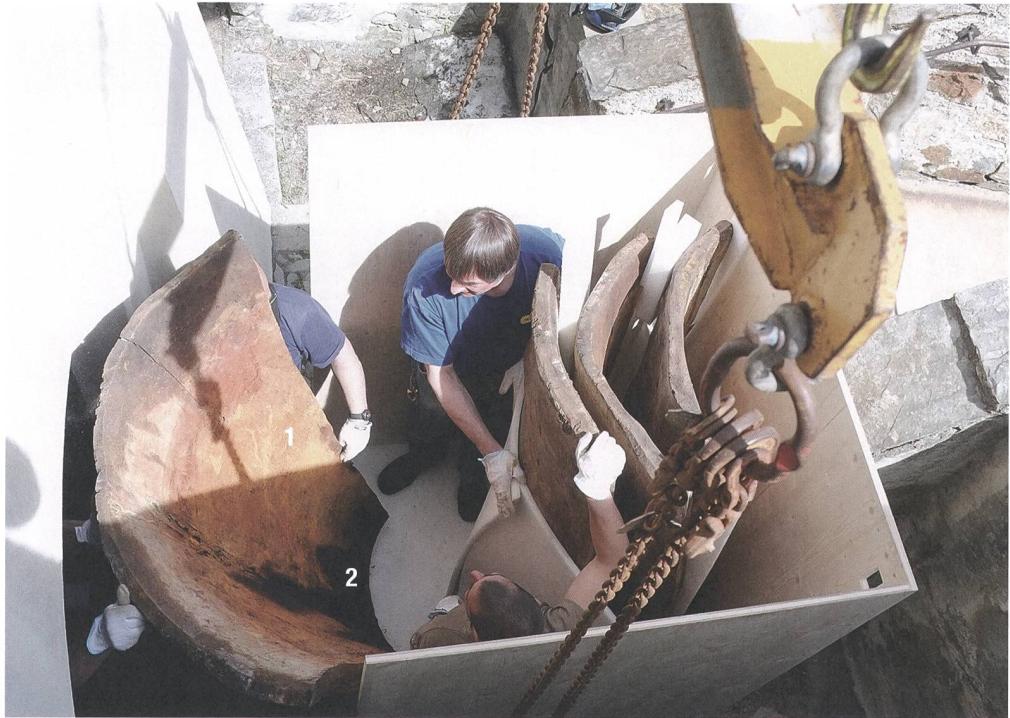
Abb. 54: St. Moritz-Dorf, Engadiner Museum, 17. April 2013. Die in vier Teile gespaltene Röhre 2 vor dem Abtransport ins Schweizerische Nationalmuseum, Sammlungszentrum, Affoltern am Albis ZH. Die Eisenoxid- **1** und die Carbofineumfärbung **2** ist am äussersten Röhrenvier- tel gut sichtbar.

Die Röhre 2 stellt mit dem maximalen Durchmesser (Unterkante) von 1,336 m den grössten aller ausgehöhlten Baumstämme der Quellfassung dar. Der maximale Durchmesser der Oberkante sowie die Höhe sind infolge der Kürzung der Röhre 2 um 1853 (Kap. 6.2.3) zu rekonstruieren: Zuzüglich der noch erhaltenen 1,873 m Höhe kann, mithilfe der Massangaben von Johann Georg Brügger, von einer ursprünglichen Höhe von ca. 2,47 m und einem maximalen Oberkante-Durchmesser von ca. 1,16 m ausgegangen werden.¹²² Die dendrochronologischen Untersuchungen legen nahe, dass die Röhren 1 und 2 wahrscheinlich aus demselben Baum hergestellt worden sind (Kap. 6.2.1, 12). Im Unterschied zur Röhre 1 liess sich die Röhre 2 durch die 1907 erfolgte Verteilung auch an deren Innenseite untersuchen **Abb. 54**.

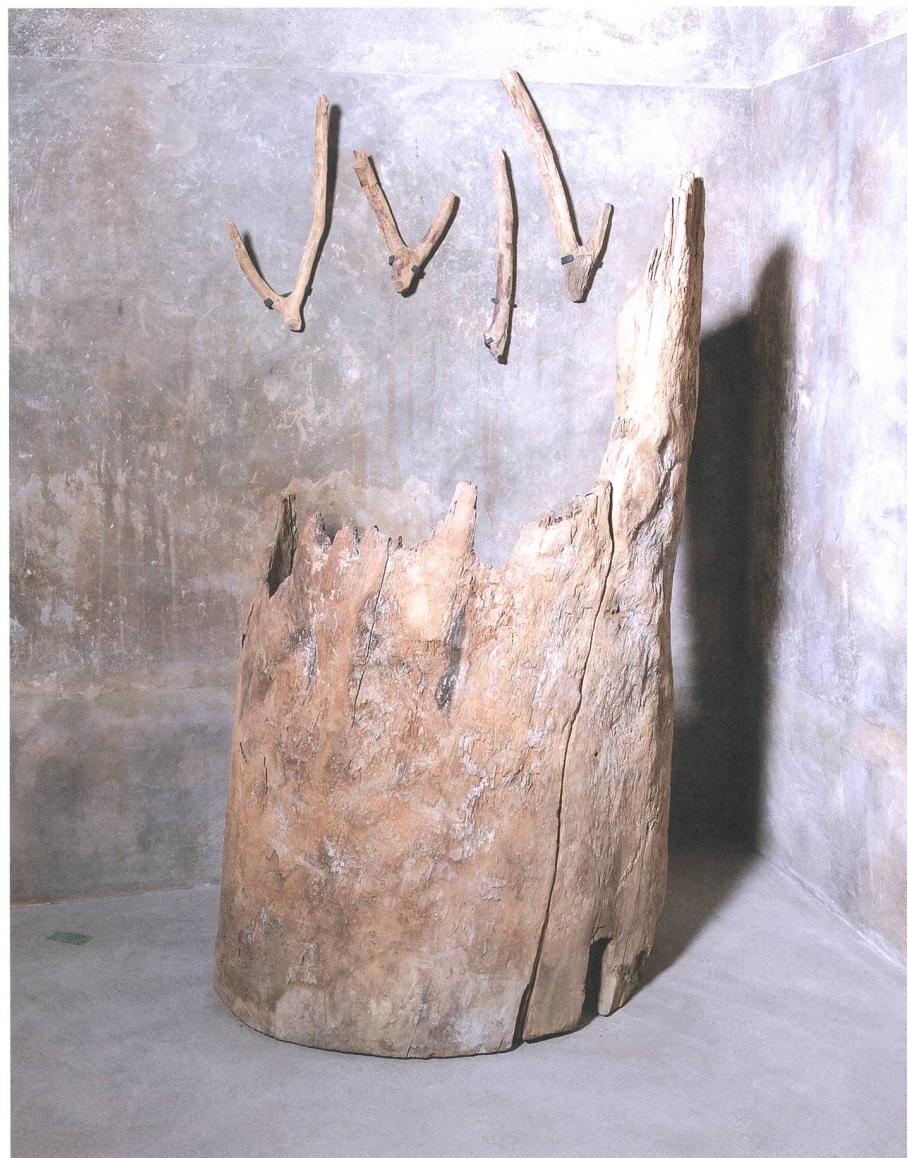
Abb. 55: St. Moritz-Bad, Forum Paracelsus, bronzezeitliche Quellfassung. Die Röhre 3 mit den darin gefundenen Haken.

Die Röhre 3 stellt mit einem maximalen Durchmesser (Unterkante) von ungefähr 81 cm den kleinsten ausgehöhlten Baumstamm des Befundes dar **Abb. 55**. Sie war mit Steinen und vier Astgabeln (Haken) verfüllt. Zur ursprünglichen Lage äussert sich einzig Riet Campell in einem Brief an Jakob Heierli vom 19. Mai 1907: «[Die Röhre 3] wurde in der Zeit, in welcher ich fort war, entleert. Dieselbe war mit grossen Steinen ausgefüllt. Unter der Röhre war eine ca. 70 cm hohe Lehmschichte aus reinem, fettem Lehm. Bemerkenswerte Gegenstände sollen keine gefunden worden sein. Die Röhre (1 ausgehöhlter Baumstamm wie die anderen) hat unten eine lichte Weite von ca. 90 cm. Oben kann man die Dimensionen nicht mehr festsetzen, indem auf der einen Seite bloss noch Spuren von faulem Holz sichtbar sind. Auf der anderen Seite, welche mit Lehm umfasst ist, ist ein Stück Röhre von etwa 50 cm Breite noch ziemlich gut

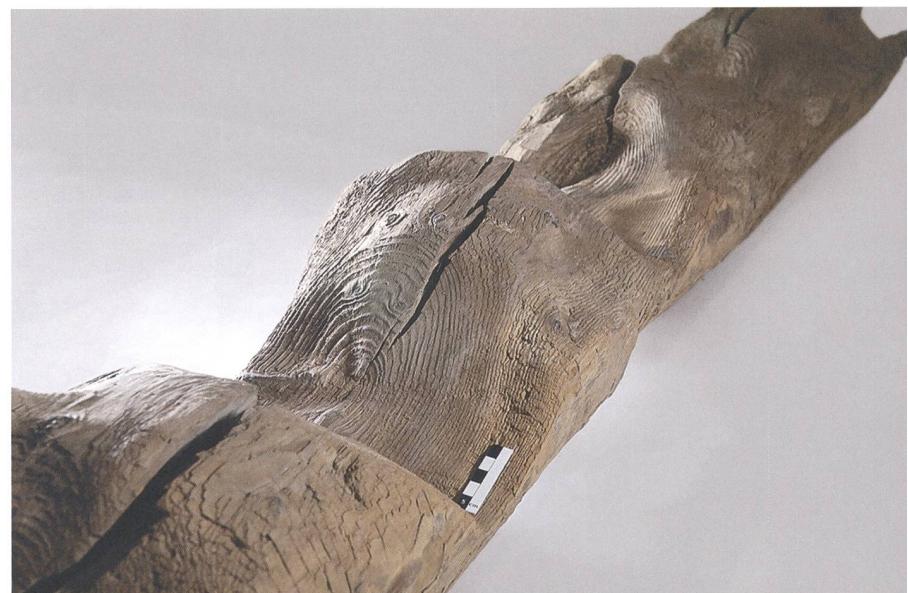
Abb. 56: St. Moritz-Bad, bronzezeitliche Quellfassung. Detail des Steigbaums (Holz Nr. 107).

Der Steigbaum der Quellfassung, der 1907 innerhalb des Böhlenkastens diagonal anliegend aufgefunden wurde **Abb. 16**, weist auf einer Länge von 2,41 m fünf Kerben auf **Taf. 53**. Am oberen Ende ist der Steigbaum nicht vollständig erhalten. Dieser fragmentarische Zustand ist allerdings bereits der bronzezeitlichen Nutzung zuzuschreiben: Er weist einen starken Befall von Braunfäule und einen hohen Auswaschungsgrad auf **Abb. 56**.

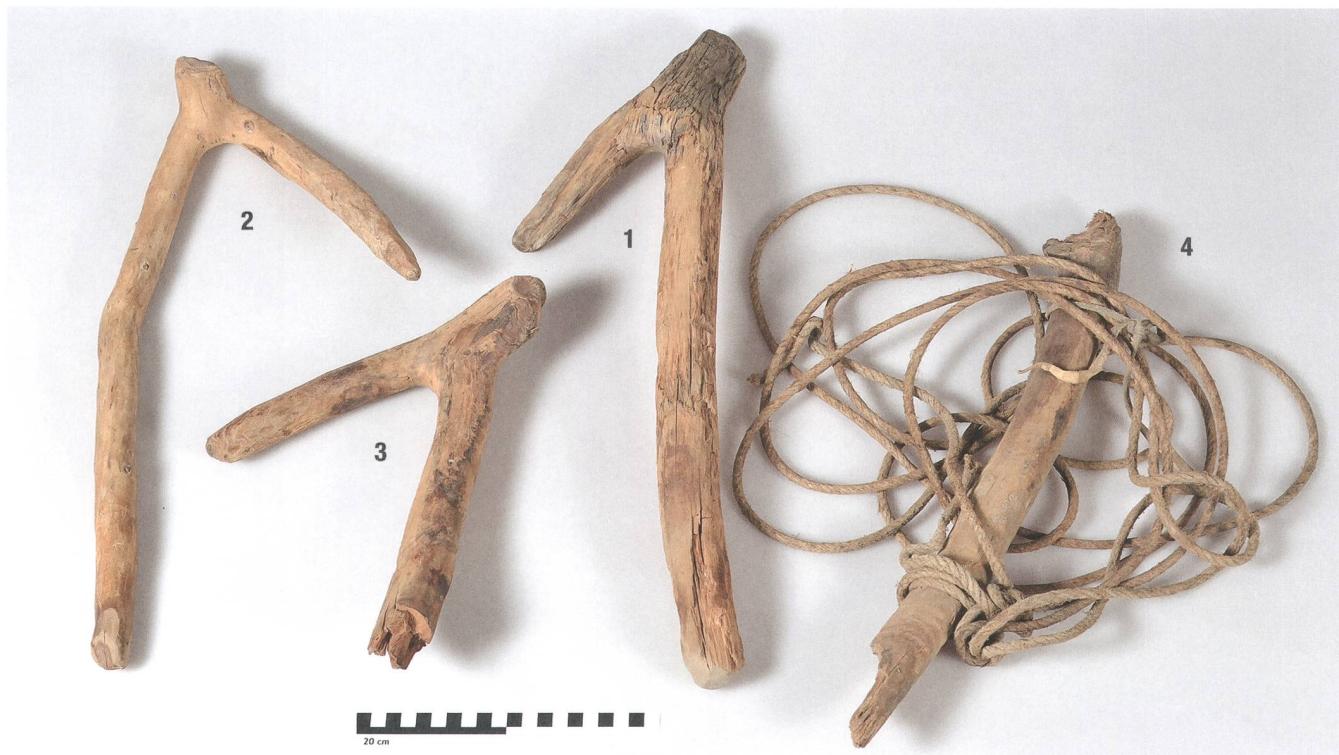
Abb. 57: St. Moritz-Bad, bronzezeitliche Quellfassung. Die vier Haken aus der Röhre 3.

1 Holz Nr. 104 / Haken 1
 2 Holz Nr. 105 / Haken 2
 3 Holz Nr. 106 / Haken 3
 4 Holz Nr. 118 / Haken 4

Insgesamt liegen vier Haken vor, die als Schöpfvorrichtungen gedient haben **Abb. 57**. Ein Hinweis Christian Gartmanns im Brief an Jakob Heierli vom 21. Februar 1908 gibt Aufschluss über die Lage dieser Haken. Sie seien beim Ausgraben des «*3ten Baumstammes [Röhre 3] in dessen Grundschlamm*»¹²⁹ gefunden worden **Abb. 55**. An den Haken 3 und 4 sind Schnurnegative vorhanden, die sich als modern identifizieren liessen (Kap. 5.1.5). Die als Handnegative zu interpretierenden glänzenden Stellen an den beiden vollständig erhaltenen Haken ohne Schnurnegative **Abb. 57.1** und **Abb. 57.2** weisen hingegen auf die wahrscheinlichere Handhabung hin; Michael Martin Lienaus Interpretation von «*Schöpfhandhaben zur Arm-Verlängerung*»¹³⁰ kann wörtlich genommen werden. Ein Gefäss – sei es aus Holz, Leder, Keramik oder auch Rindenbast, wie es für bandkeramische Brunnen

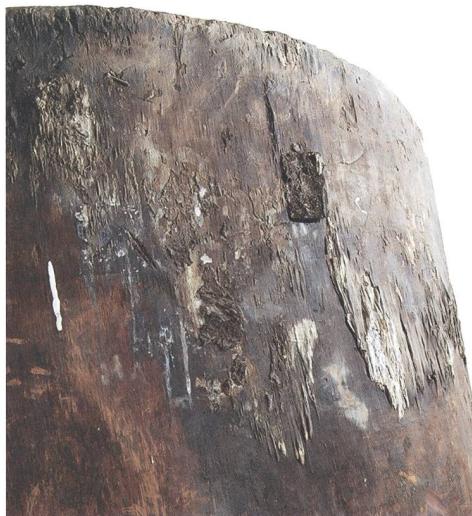
Abb. 60: St. Moritz-Bad, bronzezeitliche Quellfassung. Weisse Salzausblühungen an der Röhre 1.

grosse Risse ... »¹²⁰ Dieser Riss hatte zur Folge, dass die Innenseite der Röhre 1 innerhalb der neuen Untersuchung nur von der Oberkante aus begutachtet werden konnte **Abb. 110**. Jakob Heierlis Feststellung, dass das Innere der Röhre 1 weniger mit Eisenoxid gefärbt ist als bei Röhre 2, liess sich dennoch bestätigen.¹²¹ Im oberen Bereich der Aussenseite sind zudem Salzausblühungen zu verzeichnen (Kap. 4.10.2).

Bereits 2011 wurden wegen des Verdachts auf Schimmelpilze Proben von Ausblühungen mit der Mikro-Röntgenfluoreszenzspektrometrie (μ -XRF) und der Fourier-Transform-Infrarotspektroskopie (FTIR) ausgewertet. Bei allen weiss-grauen Ausblühungen handelt es sich nicht um Pilzbefall, sondern um eine Mischung von Salzen, welche sowohl aus dem Mineralwasser als auch aus dem Erdreich herausgelöst worden sind **Abb. 60.**¹⁴¹

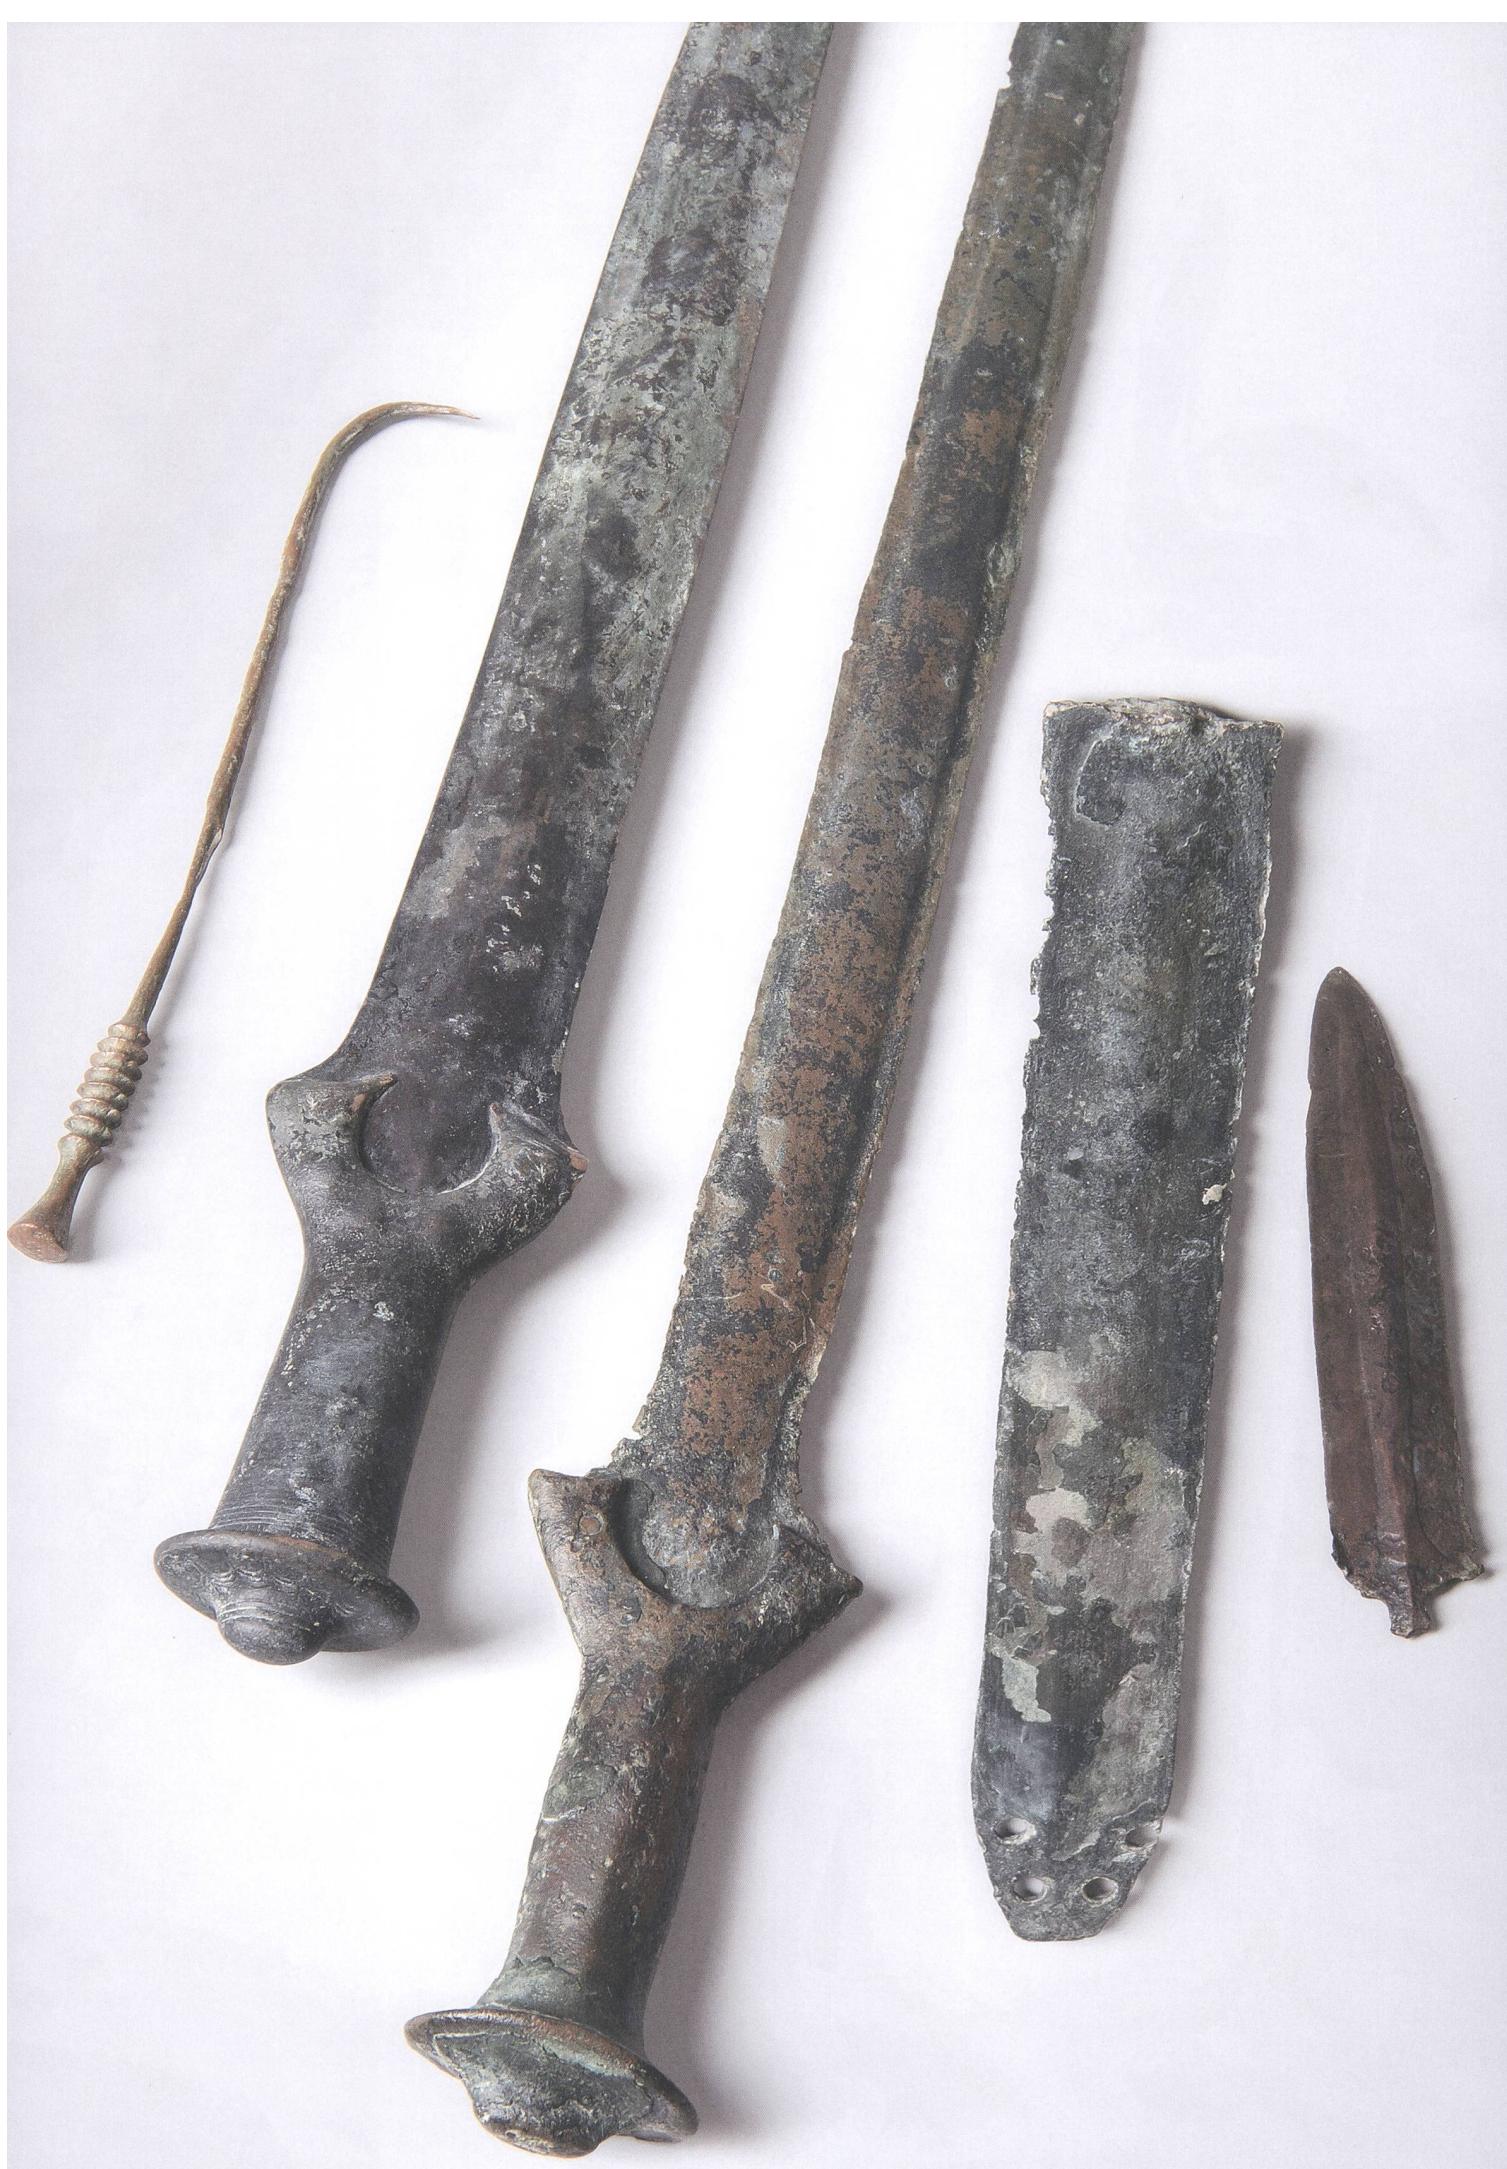
Abb. 61 (rechte Seite): St. Moritz-Bad, bronzezeitliche Quellfassung. Die Weihegaben aus Bronze in der Röhre 2 (von links nach rechts): Nadel, Vollgriffschwert vom Typ Spatzenhausen, Vollgriffschwert vom Typ Hausmoning, Schwertfragment, Dolch.

Das Vollgriffschwert vom Typ Spatzenhausen zeichnet sich durch einen im Querschnitt spitzovalen Griff aus, welcher mittels zweier Nieten befestigt ist **Abb. 61 (2. von links); Abb. 62, 1a/b; Abb. 64**. Wie Röntgenaufnahmen gezeigt haben, handelt es sich bei den kleineren vier Buckeln um Scheinniete¹⁴⁷, wie es für den Typ Spatzenhausen gängig ist.¹⁴⁸ Der Griff ist mit drei parallel verlaufenden Rillenpaaren und konzentrischen Kreisen verziert. Um die Knaufplatte sind randlich gegen die Mitte gerichtete Bogenmuster angeordnet. Die Gesamtlänge des Schwertes beträgt 57,3 cm, jene des Griffes 10,9 cm.¹⁴⁹

Oberhalb des Vollgriffscherwes vom Typ Spatzenhausen liegt horizontal das Fragment eines Schwertes **Abb. 61 (4. von links)**; **Abb. 62,5**, dessen unvollständige Erhaltung bereits für den Deponierungszeitpunkt angenommen werden kann, wie Jakob Heierli

Das vorliegende Objekt kann den so genannten gezackten Nadeln zugewiesen werden, bei welchen es sich weniger um Einzeltypen als um Typenfamilien mit einem enorm breiten Formenspektrum handelt **Abb. 61 (1. von links); Abb. 62,4; Abb. 66.**¹⁶⁰ Die Nadel aus St. Moritz, welche an ihrer Schaft-

Der vorliegende Dolch weist eine Länge von 13,75 cm und eine Breite von 2,25 cm auf **Abb. 61 (5. von links); Abb. 62,3; Abb. 67**.¹⁶⁵ Es sind Ansätze zweier Nietlöcher festzustellen; die Mittelrippe ist deutlich ausgeprägt und geschweift.¹⁶⁶ In Anlehnung an die Vergleichsbeispiele von Zürich-Schanzengraben **Abb. 68,1** und Splügen-Grüni **Abb. 68,2** wäre sowohl ein bronzer als auch ein hölzerner Griff vorstellbar. Beide Vergleichsfunde datieren in die ausgehende Mittelbronzezeit (Bz C2).¹⁶⁷

Beim Vollgriffs Schwert vom Typ Hausmoning handelt es sich um ein entwickeltes Acht kantschwert, das sich durch einen leicht konischen Knaufkopf, eine leicht schräg gestellte Knaupplatte und eine im Querschnitt oval-achtkantige Griffstange auszeichnet **Abb. 61 (3. von links); Abb. 62,2a / b; Abb. 69**. Der Griff bzw. das Heft wurde durch zwei Nieten mit der Klinge verbunden;¹⁶⁸ im Gegensatz zu anderen Beispielen weist das St. Moritzer Exemplar keine Scheinniete auf.¹⁶⁹ Die Länge des Schwertes beträgt 60,5 cm, jene des Griffes 10,9 cm.¹⁷⁰

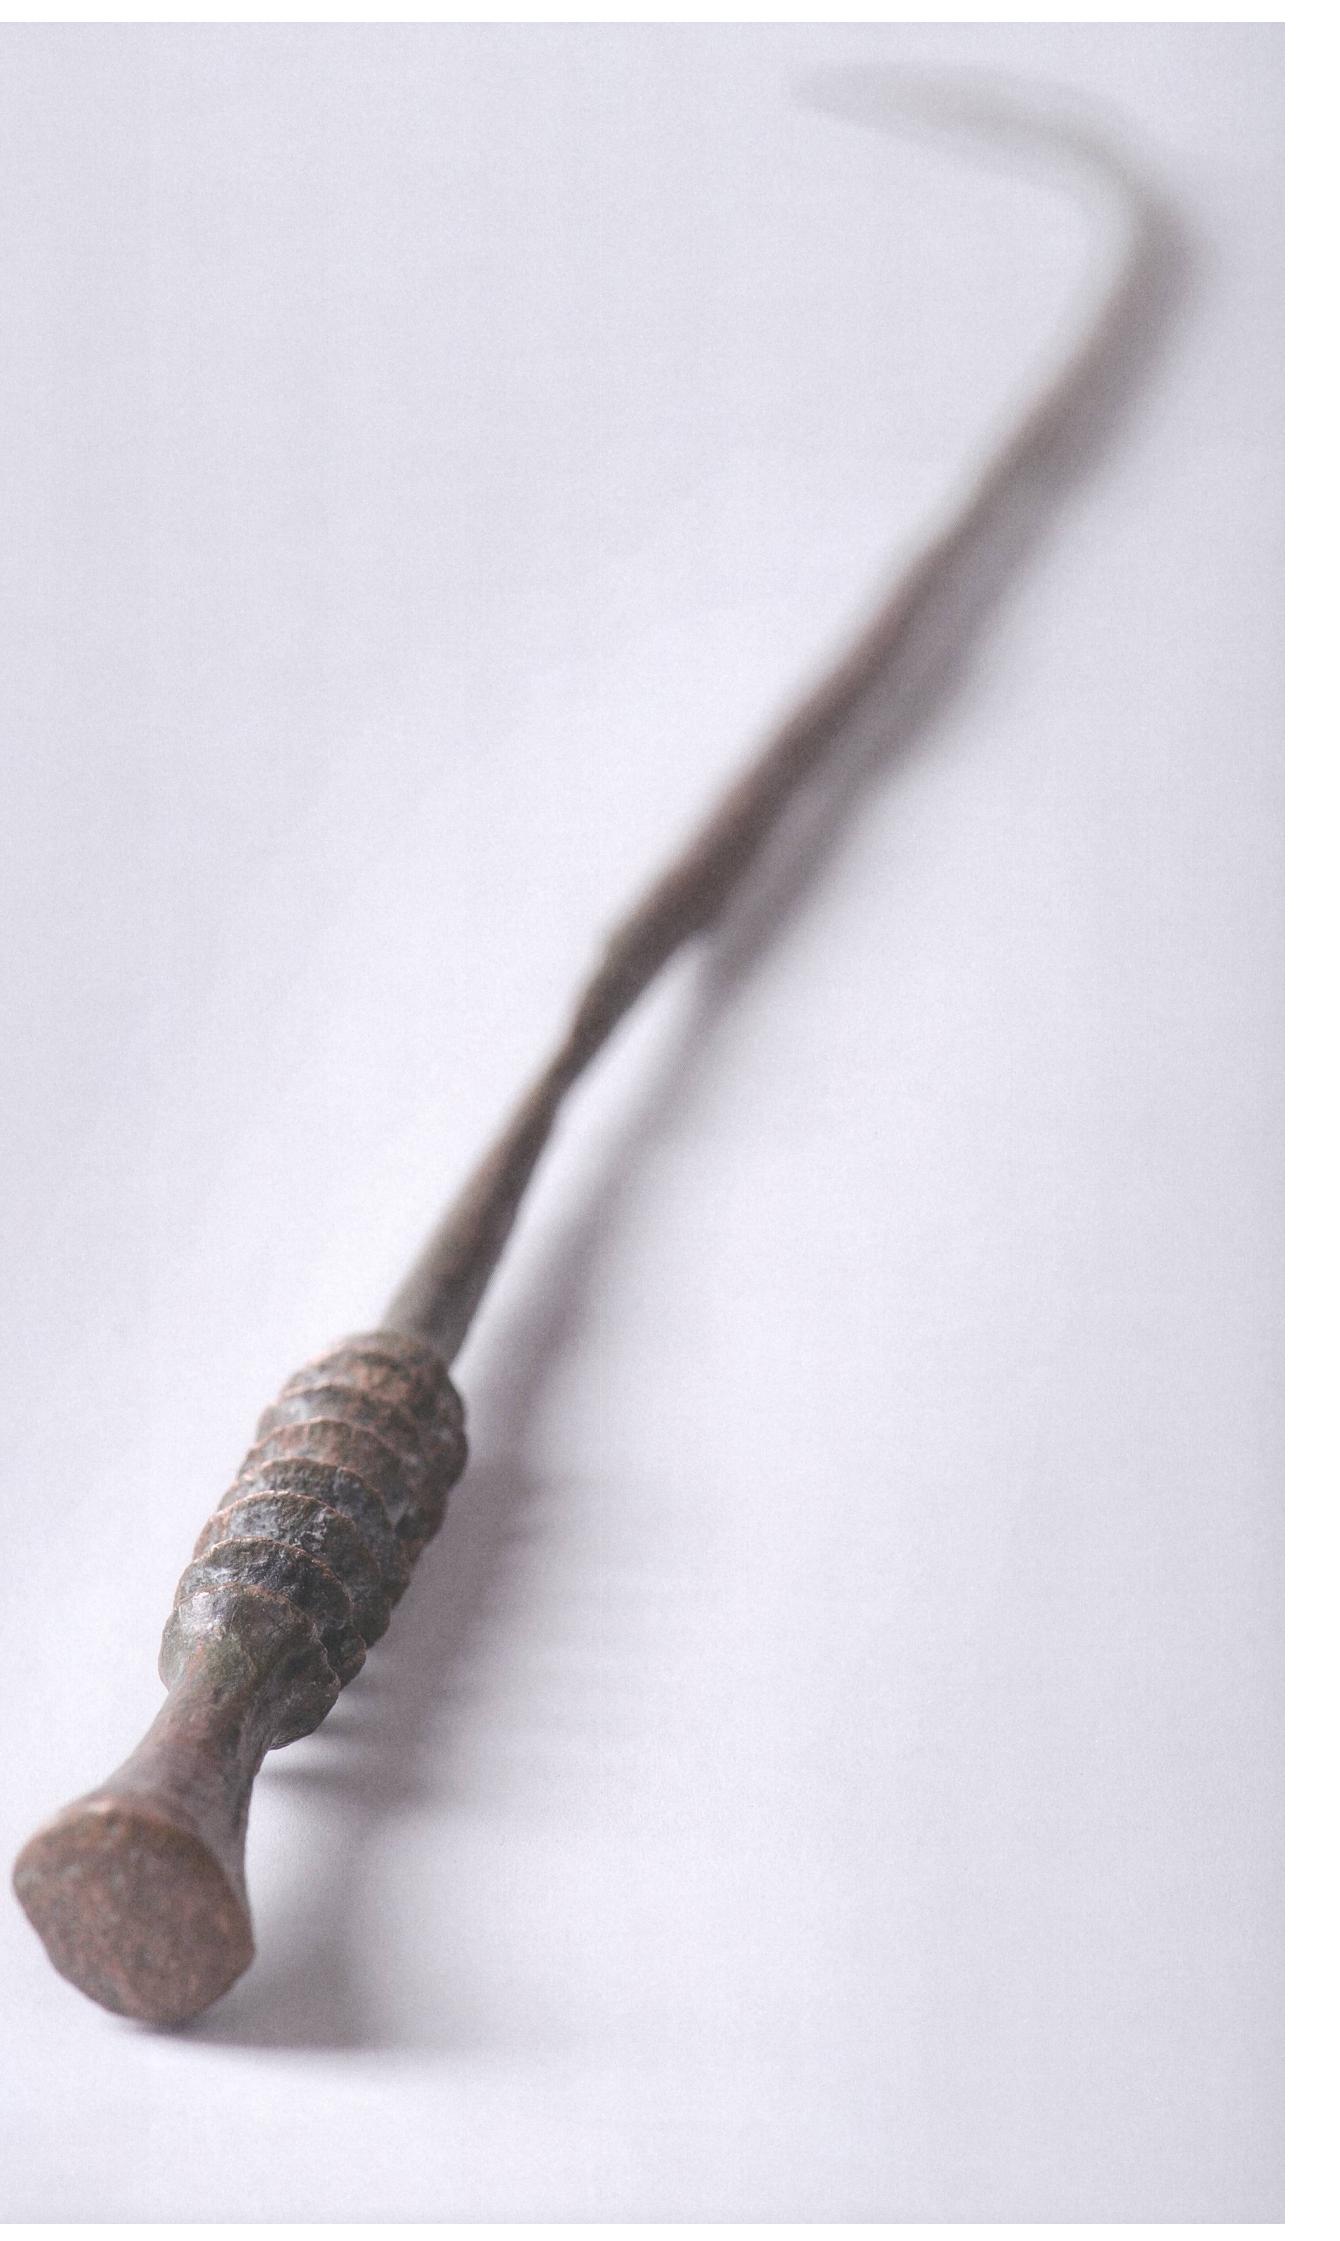
Abb. 66 (rechte Seite): St. Moritz-Bad, bronzezeitliche Quellfassung. Röhre 2. Gezackte Nadel.

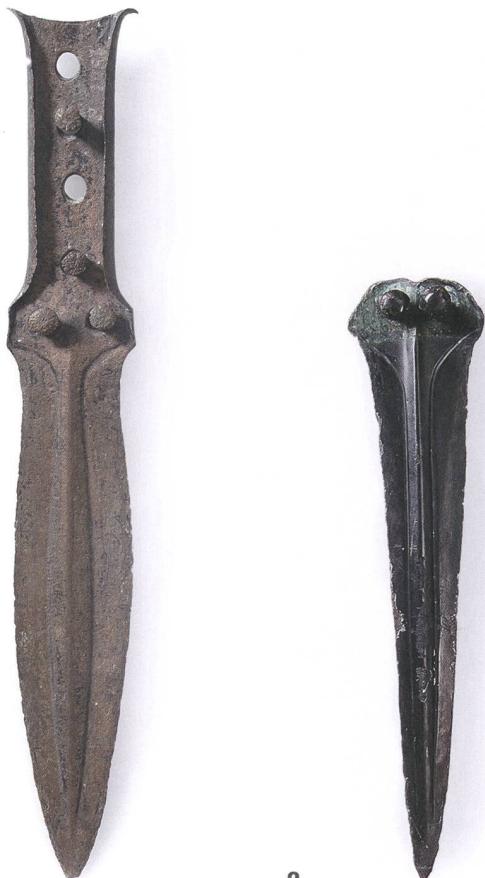
Abb. 67 (linke Seite): St. Moritz-Bad, bronzezeitliche Quellfassung. Röhre 2. Bronzedolch.

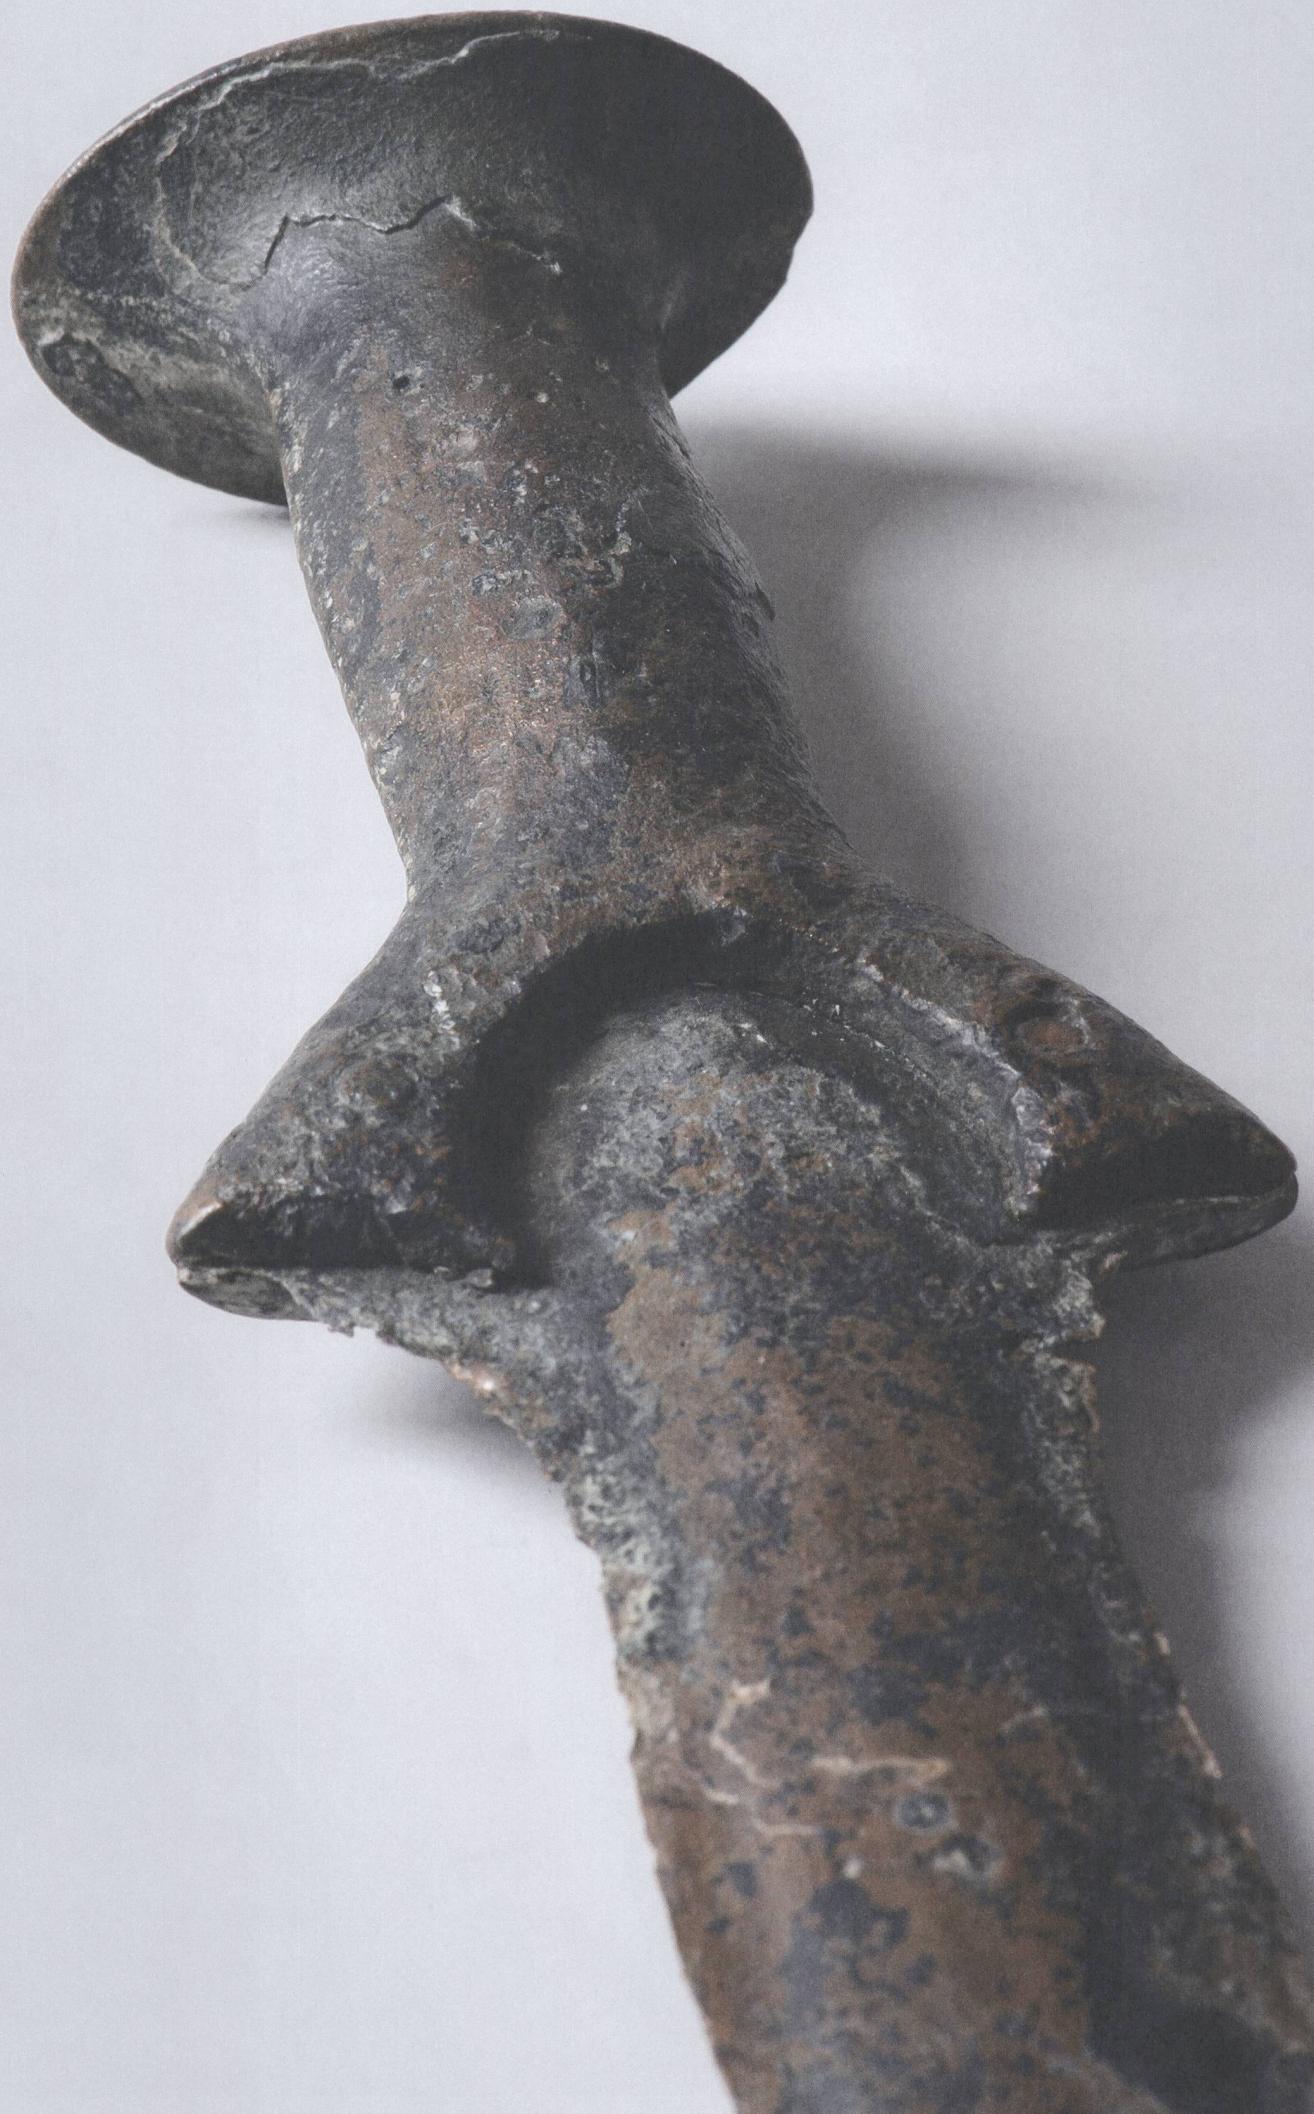
Abb. 69 (linke Seite): St. Moritz-Bad, bronzezeitliche Quellfassung. Röhre 2. Vollgriff des Schwertes vom Typ Hausmoning.

Die schartige Schneide sowie die nur noch partiell auszumachende Verzierung – wenige konzentrische Kreise unterhalb der Griffplatte – ebenso wie ein bereits von Jakob Heierli beschriebener Riss am Griff deuten auf eine lange Nutzungszeit des Achtkantschwertes vor dessen Deponierung hin.¹⁷² Gestützt wird eine lange Laufzeit dieses Schwertes durch die Lage desselben oberhalb des Schwertfragments, der Nadel und des Dolchs, welche nach typologischen Gesichtspunkten bereits in die frühe Spätbronzezeit (Bz D) datieren könnten.
