Zeitschrift: Archäologie Graubünden. Sonderheft
Herausgeber: Archäologischer Dienst Graubünden
Band: 6 (2017)

Artikel: St. Moritz, Mauritiusquelle : die bronzezeitliche Quellfassung
Autor: Oberhänsli, Monika
Kapitel: 6: Zur Herstellung der Bauteile
DOI: <https://doi.org/10.5169/seals-871059>

6.1 Das bronzezeitliche Werkzeugspektrum

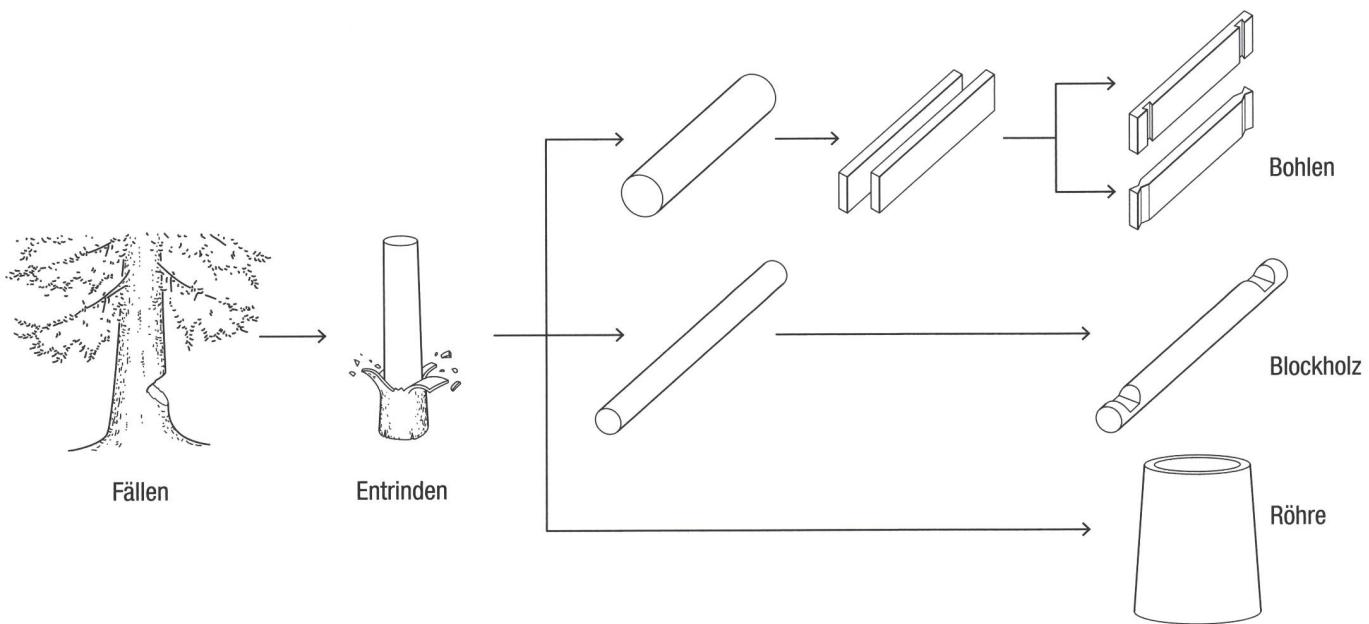
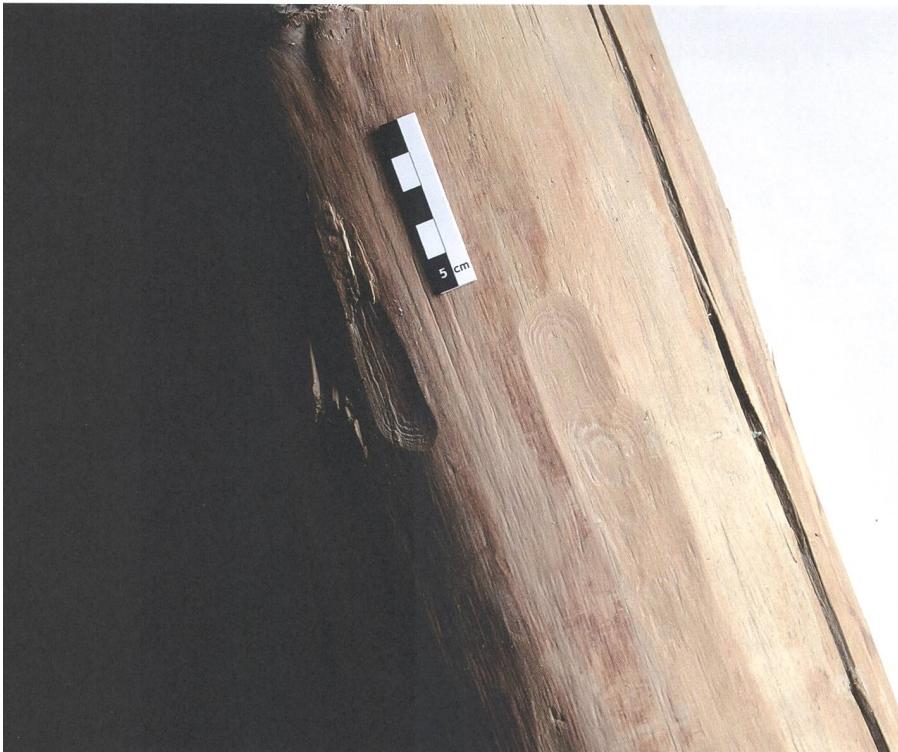
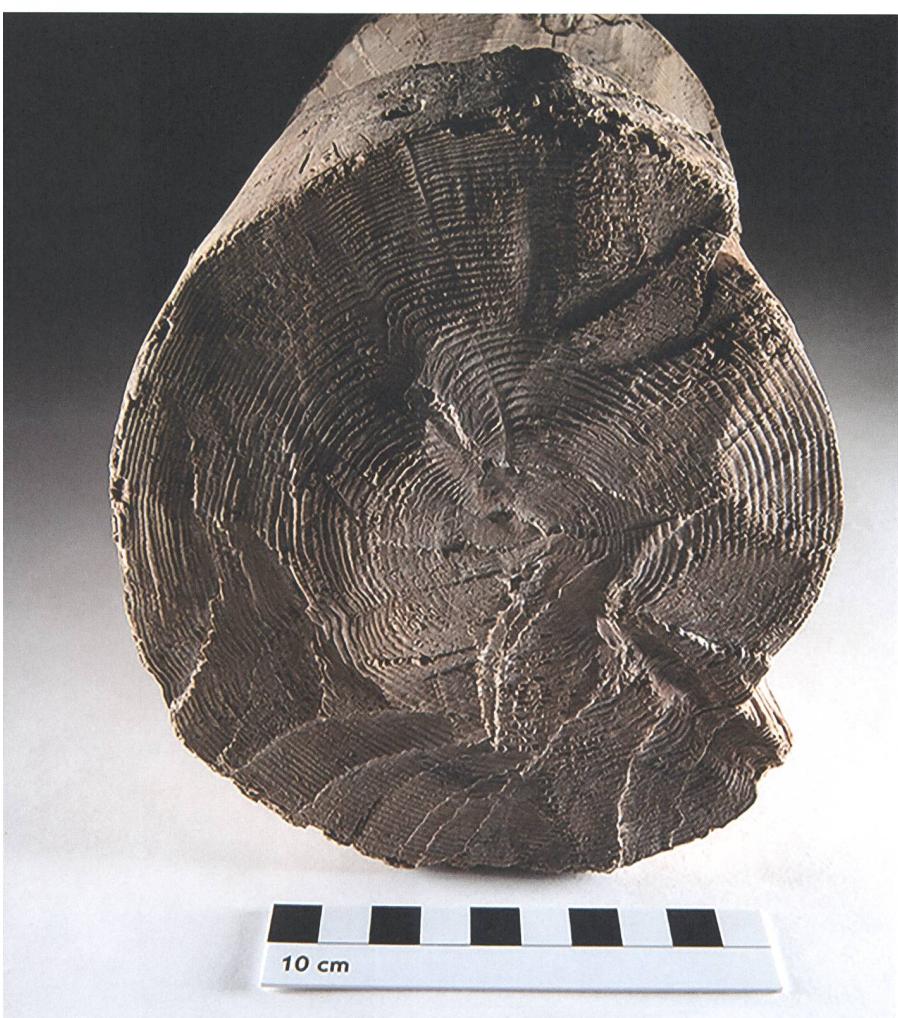
Abb. 78: Die Herstellung der einzelnen Bauteile der bronzezeitlichen Quellfassung.

Seit 1907 stand die Frage im Raum, welche Werkzeuge zur Herstellung der einzelnen Bauteile **Abb. 78**, im Besonderen für die Bohlenbreitseiten, verwendet worden waren. Jakob Heierli sprach von Axthieben eines Bronzeinstruments, während Mathias Seifert 2000 einen Bronzemeissel mit gewölbter Schneide (Hohlbeitel) in Betracht zog.²⁰⁵ Die direkte Gegenüberstellung der Bearbeitungsspuren von Beil und Dechsel bei den im Jahr 2014 durchgeführten Experimenten legte nahe, dass beide Werkzeuge Verwendung fanden. Für die Experimente wurde das oberständige Randleistenbeil von Mörigen BE (Typ Cressier, Variante D) als Replik angefertigt, da es sowohl typologisch als auch formal – relativ stark gewölbte Schneideform und schmaler Längsquerschnitt – optimal zu den Beilschlagfacetten an den Bohlenbreitseiten passt.²⁰⁶

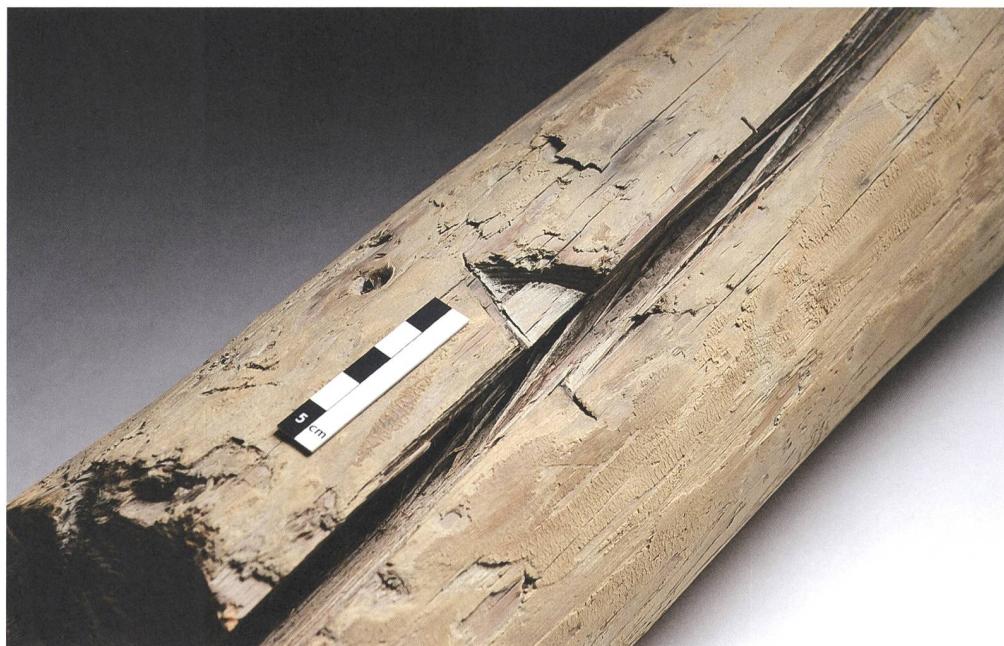
Abb. 81: St. Moritz-Bad, bronzezeitliche Quellfassung. Blockholz Nr. 10 mit einer Markierung.

Besonders augenfällig zeigen sich vereinzelt kleine, mit zwei Beilhieben bewerkstelligte Ausnehmungen an den Blockhölzern, welche als Markierungen interpretiert werden, die mit dem Herstellungs- oder Bauprozess in Verbindung stehen dürften **Abb. 81**. Sie befinden sich ausnahmslos

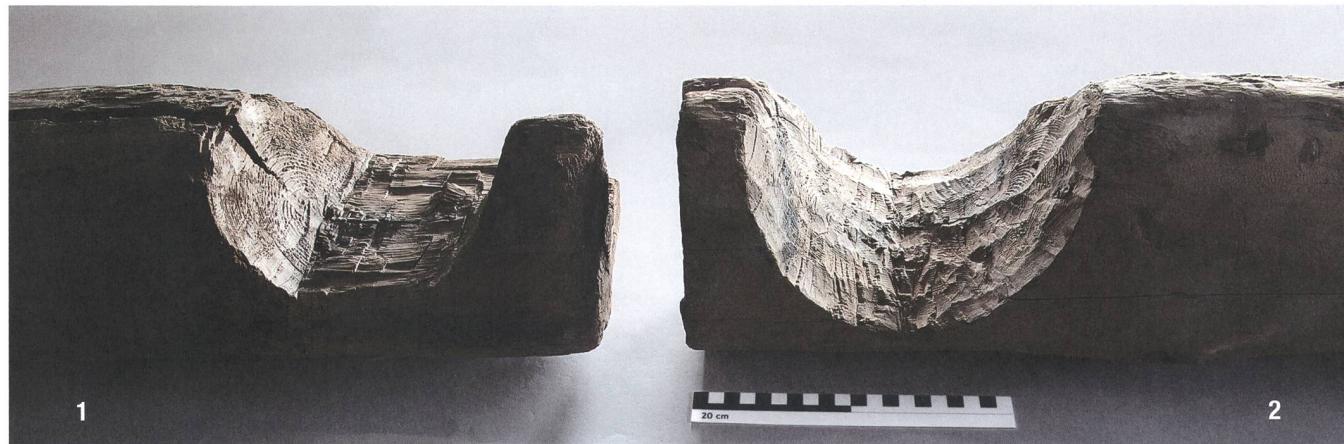
Abb. 83: St. Moritz-Bad, bronzezeitliche Quellfassung.

- 1 Eckig-rudimentär hergestellte Kerbe am Blockholz Nr. 61 (Beil)
- 2 Rund-sorgfältig hergestellte Kerbe am Blockholz Nr. 65 (Dechsel)

Interessanterweise liegen zwei unterschiedliche Formen dieser Kerben vor. Einerseits sind eher eckige, zumeist rudimentär gearbeitete, andererseits rundoval, eher sorgfältig angebrachte Kerben auszumachen (wobei die eine Kerbe mit einem Dechsel hergestellt wurde und somit zwingend eine runde Form aufweist **Abb. 83; Abb. 84**).

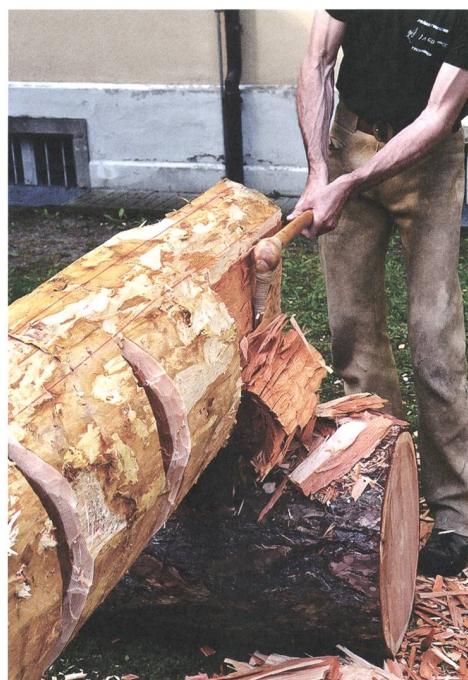
Abb. 86: Chur, Experiment, 26. April 2014. Förster und Zimmermann Jürg Hassler beilt die Schwarze in den Abschnitten zwischen den vorgängig geschlagenen Kerben ab.

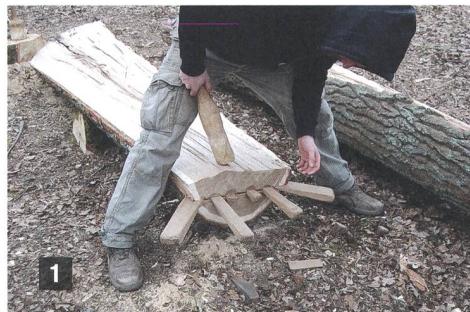
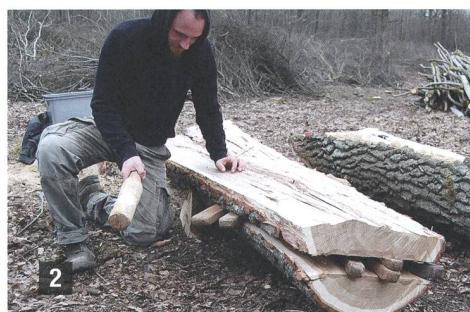
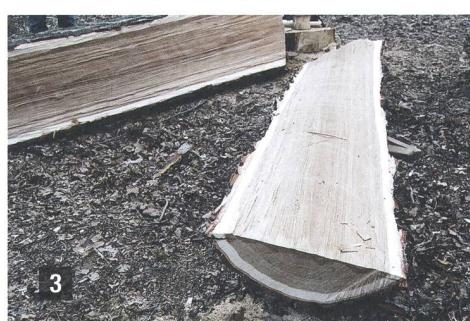
Abb. 87: Ergersheim (D), Ergersheimer Experimente, 19. März 2016. Beim Stamm und den Keilen handelt es sich um Eichenholz.

- 1 Archäotechniker Sebastian Böhm beim tangentialen Abspalten der Schwarze
- 2 Die Keile werden laufend in Richtung unterer Stammteil versetzt
- 3 Die sauber abgespaltene Schwarze, dahinter die aus dem Halbholz gewonnene Bohle aus dem leicht drehwüchsigen Stamm

wurden die Schwarten entfernt, ohne dass das Splintholz an den Schmalseiten beseitigt wurde. Jeweils zwei Halbhölzer bzw. Bohlen konnten aus einem abgelängten Stammteil gewonnen werden, da ein kontrolliertes Spalten mittels Holzkeilen durch das Mark am einfachsten zu bewerkstelligen ist – dennoch erschwert durch den oft beobachteten Drehwuchs der Stämme. Die Schwarze wurde entweder durch das Anbringen von Kerben und das darauf folgende Abschlagen der Zwischenbereiche **Abb. 86** oder durch ein Abspalten der Schwarze mittels Hartholzkeilen entfernt **Abb. 87**.

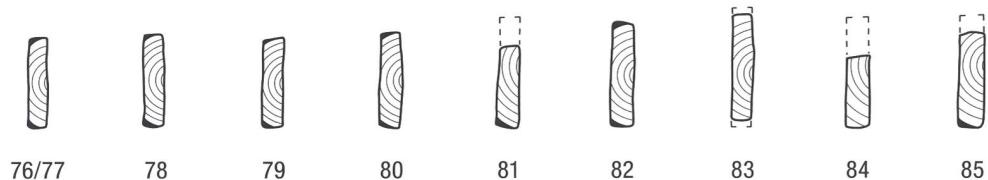
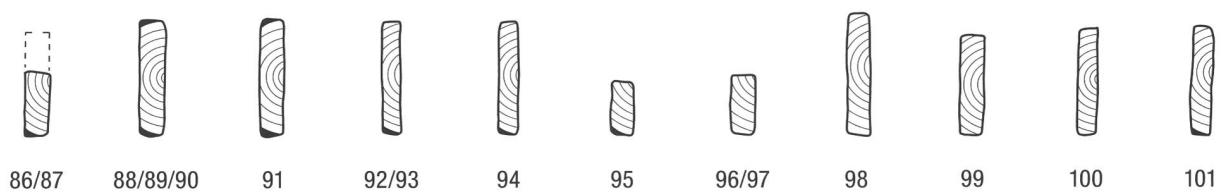
Abb. 88: St. Moritz-Bad, bronzezeitliche Quellfassung. Die Querschnitte der erfassten Bohlen schematisch dargestellt. Splintholz schwarz eingefärbt. **A** Aussenseite. Bohle Nr. 102: Zuweisung unsicher.

hölzer keine rechtwinklig planen, sondern verdrehte Oberflächen aufweisen. Grundsätzlich dürfte das Abspalten der Schwarze weniger zeitintensiv sein als die davor beschriebene Methode. Die Querschnitte der St. Moritzer Bohlen bilden mehrheitlich Halb-, in zwei Fällen Viertelhölzer ab **Abb. 88**.

An die allseitig überarbeiteten Bohlen galt es nun die Gratzapfenfedern und -nuten anzubringen, welche alle mit dem Beil angefertigt wurden **Abb. 99; Abb. 100**. Die Nuten ($n=8$) wurden systematisch an jener Halbholzbreitseite angebracht, welche näher beim Splintholz liegt **Abb. 88**. Aus

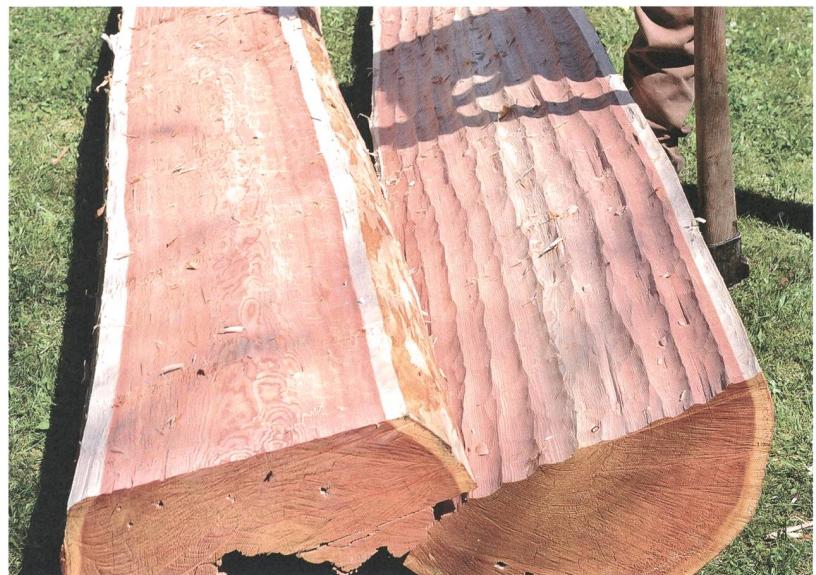
Abb. 89: Chur, Experiment, 26. April 2014. Die Unterschiede der Bearbeitungsspuren von Beil mit flacher Schneide (links) und Dechsel mit Hohlschneide (rechts) sind gut erkennbar.

Den nächsten Arbeitsschritt stellte die Überarbeitung der Breitseiten dar, welche grösstenteils mit einem Dechsel, seltener mit einem Beil erfolgte **Abb. 89**.

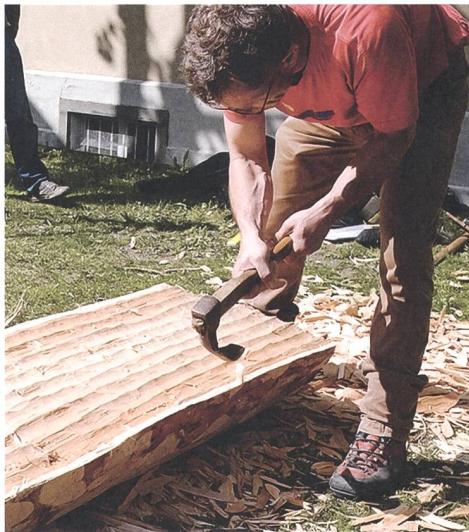
Abb. 90: Chur, Experiment, 26. April 2014.
Mathias Seifert mit modernem Dechsel an einer Halbholzbreitseite.

Die mit Dechseln bearbeiteten Bohlen dürften während des Arbeitsvorgangs horizontal **Abb. 90**, jene eine mit Beil behauene vertikal zwischen den Beinen des Arbeitenden positioniert gewesen sein. Folgend wird anhand zweier Beispiele angeführt, wie die Überarbeitung der Bohlenbreitseiten vonstatten ging **Abb. 91**.

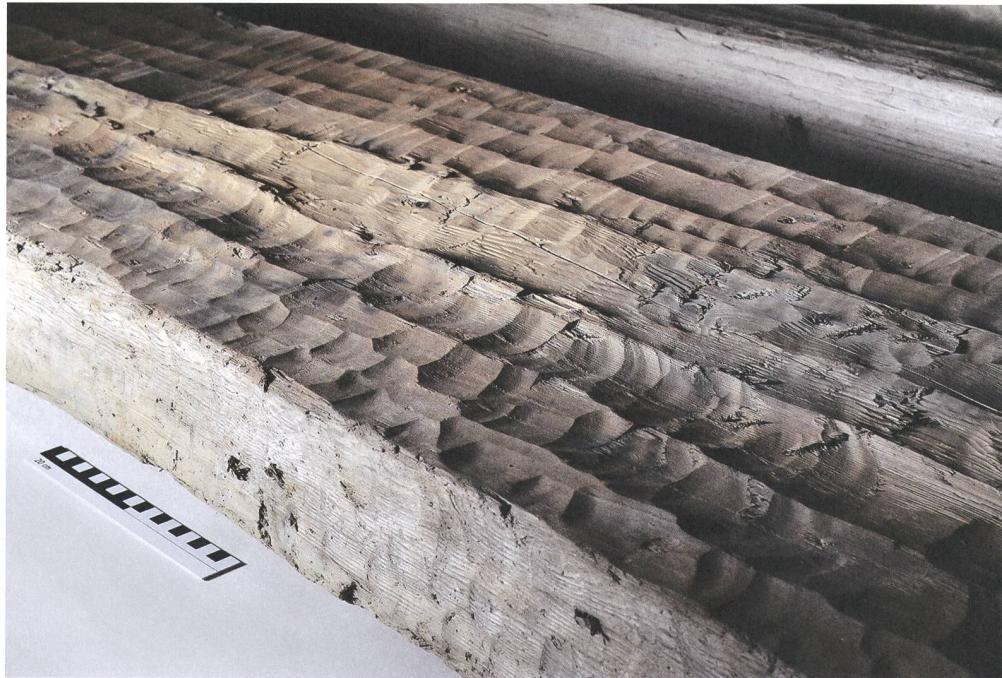
Abb. 92: St. Moritz-Bad, bronzezeitliche Quellfassung. Spurenbild der Bearbeitung mit dem Dechsel an der Bohle Nr. 70. Aussenseite.

Das Beispiel vom Holz Nr. 70 legt nahe, dass der Dechsel asymmetrisch geführt wurde, da die eine Seite der Schneide tiefer ins Holz eingedrungen ist **Abb. 92; Abb. 93**. Die Scharten verlaufen parallel zum Schneidenegativ, sodass die Schlagrichtung auch bei nicht vollständig erhaltenen Schneidenegativen rekonstruiert werden kann.

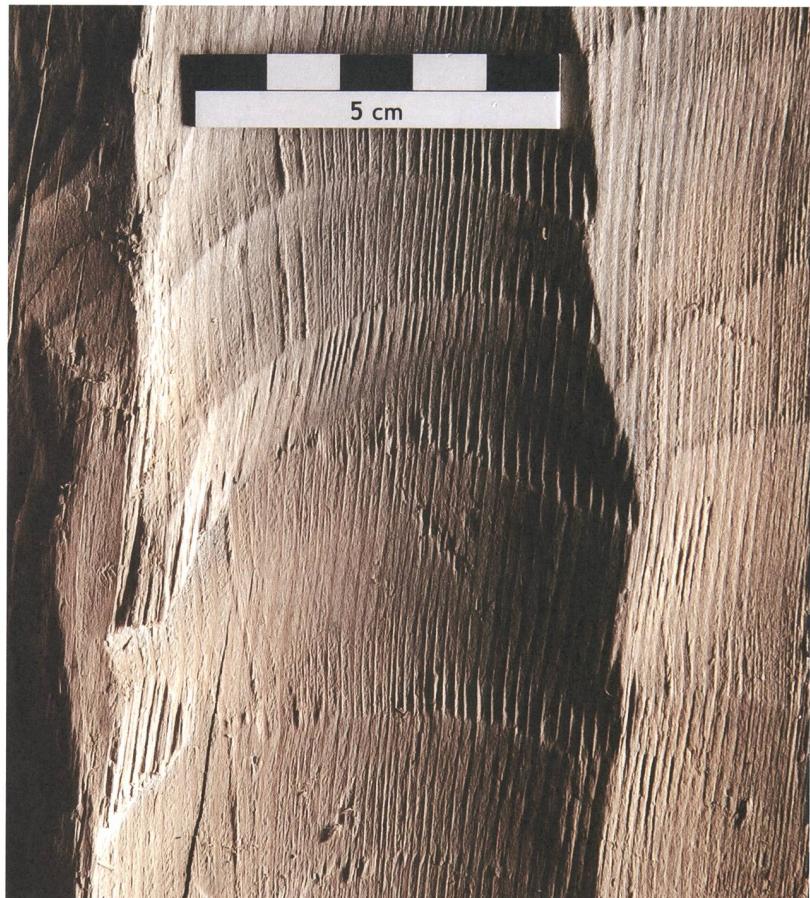
Abb. 93: St. Moritz-Bad, bronzezeitliche Quellfassung. Detail der Dechselspuren am Holz Nr. 70. Aussenseite.

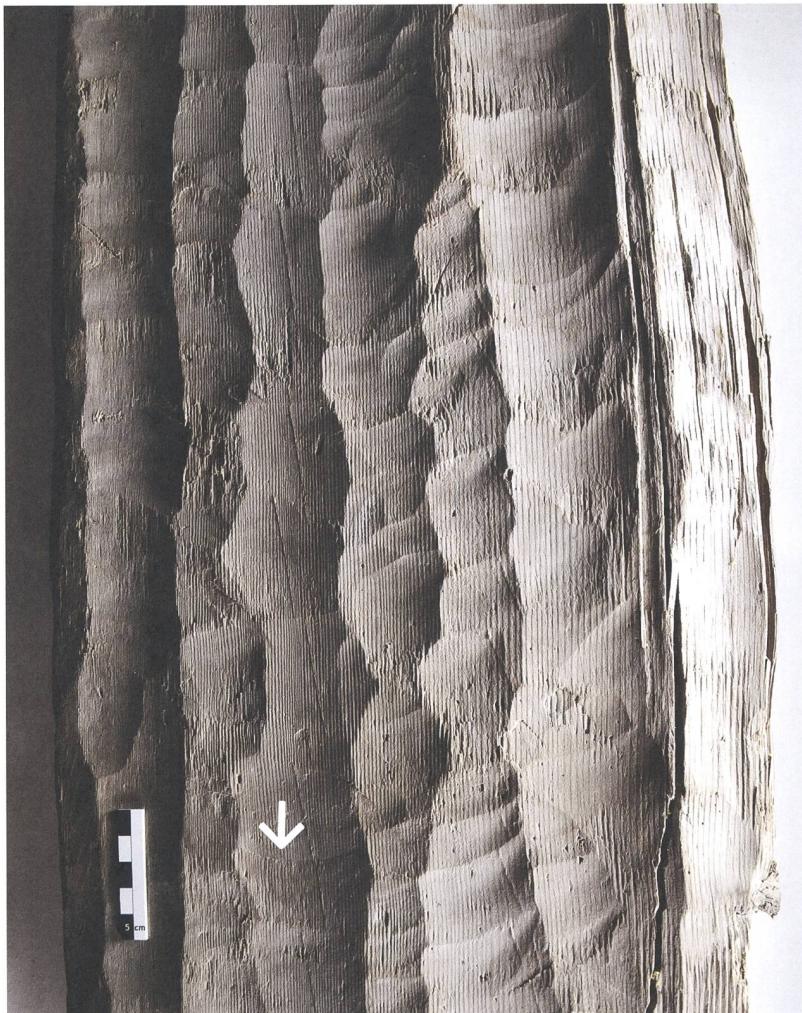
Abb. 94 (links): St. Moritz-Bad, bronzezeitliche Quellfassung. Dechselfspuren an Bohle Nr. 102. Gut erkennbar ist der Verlauf der Scharten.

Auch beim folgenden Beispiel (Holz Nr. 102) lässt sich anhand der spitzwinklig zum Schneidenegativ verlaufenden Scharte die Schlagrichtung des Dechseis bestimmen

Abb. 94. Die Kombination von spitzem Winkel zwischen Scharte und Schneidenegativ lässt auf eine möglicherweise durch Nachschärfen entstandene asymmetrische Schneideform schliessen.

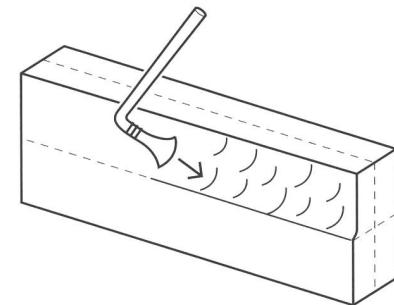
Abb. 95 (oben): Schema der Zurichtung eines Halbholzes zu einer Bohle mit dem Beil.

Es sind keine Bohlenbreitseiten zu verzeichnen, welche vollständig mit einem Beil überarbeitet wurden. Der Hiebwinkel eines Beils auf eine stehende Bohlenbreitseite ist so spitz, dass eine gleichmässig plane Oberflächenbearbeitung beinahe unmöglich ist. Es ist davon auszugehen, dass alle verfügbaren Werkzeuge – auch das Fällbeil – für die Bearbeitung der Bohlenbreitseiten eingesetzt wurden, um den enormen Arbeitsaufwand zu bewältigen. Generell kann aufgrund der Beilspuren eine wechselseitige Bearbeitung der Breitseiten angenommen werden **Abb. 95**.

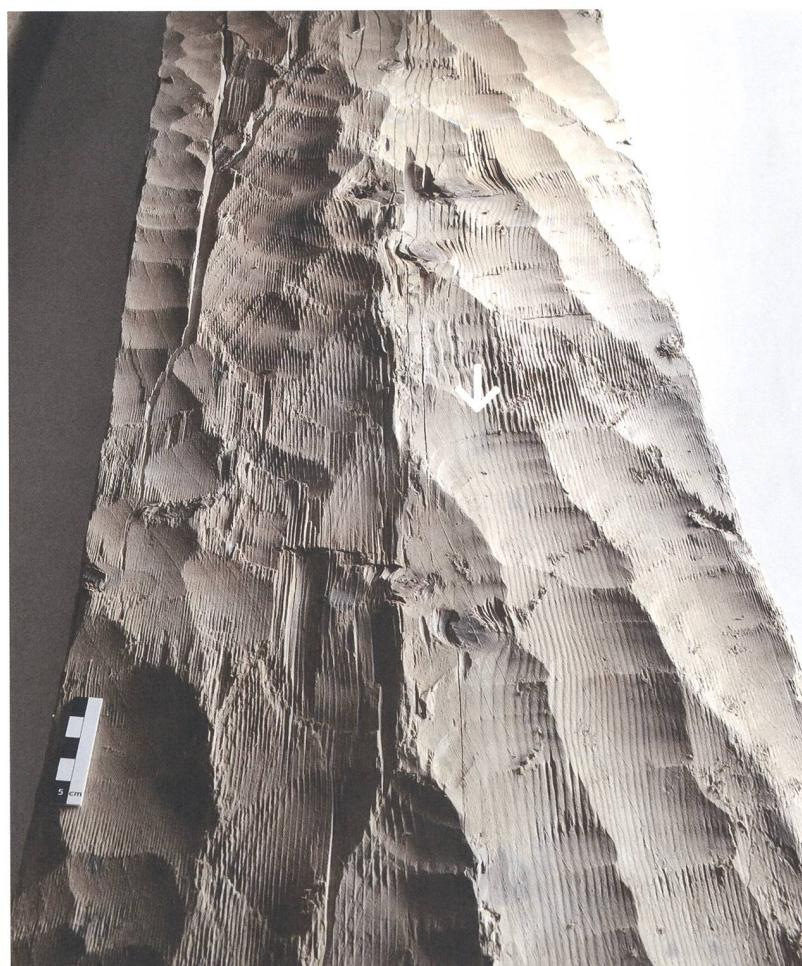
Abb. 96 (unten): St. Moritz-Bad, bronzezeitliche Quellfassung. Diagonal zur Mitte hin verlaufende Beilspuren an Bohle Nr. 83. Nur die rechte Hälfte ist mit dem Beil bearbeitet.

Im Gegensatz zu den Dechselspuren zeichnen sich die Schlagfacetten des Beils durch flache Schneidenegative im Holz aus, wie das Holz Nr. 83 veranschaulicht **Abb. 96**; **Abb. 97**.

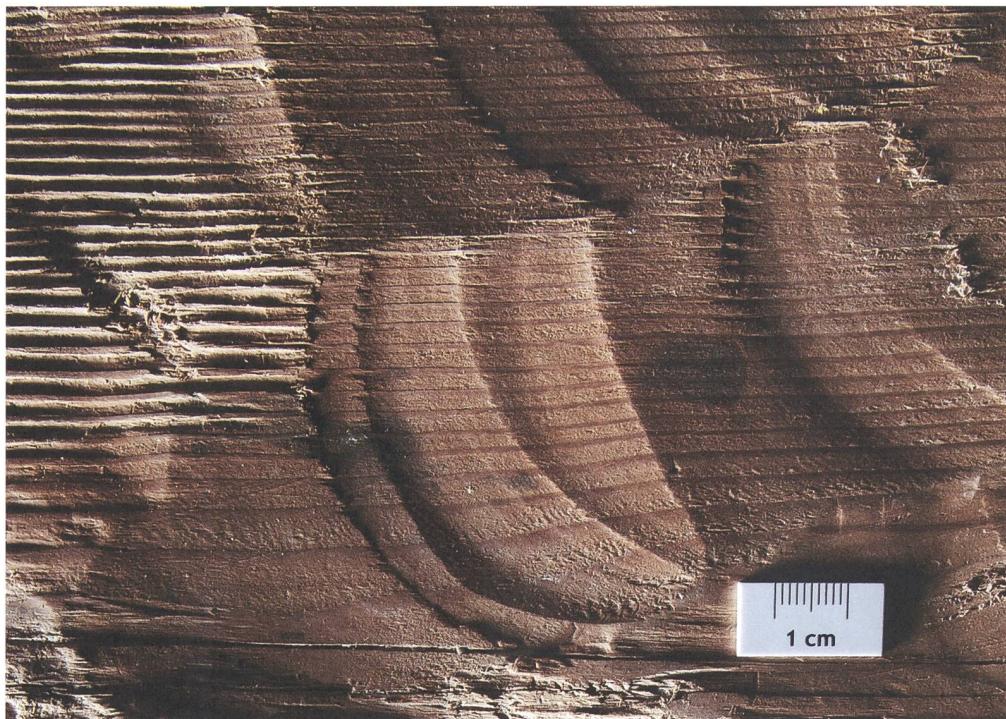
Abb. 97: St. Moritz-Bad, bronzezeitliche Quellfassung. Detail einer Beilschlagfacette an der Bohle Nr. 83. Zur Verortung Abb. 96 (Pfeil).

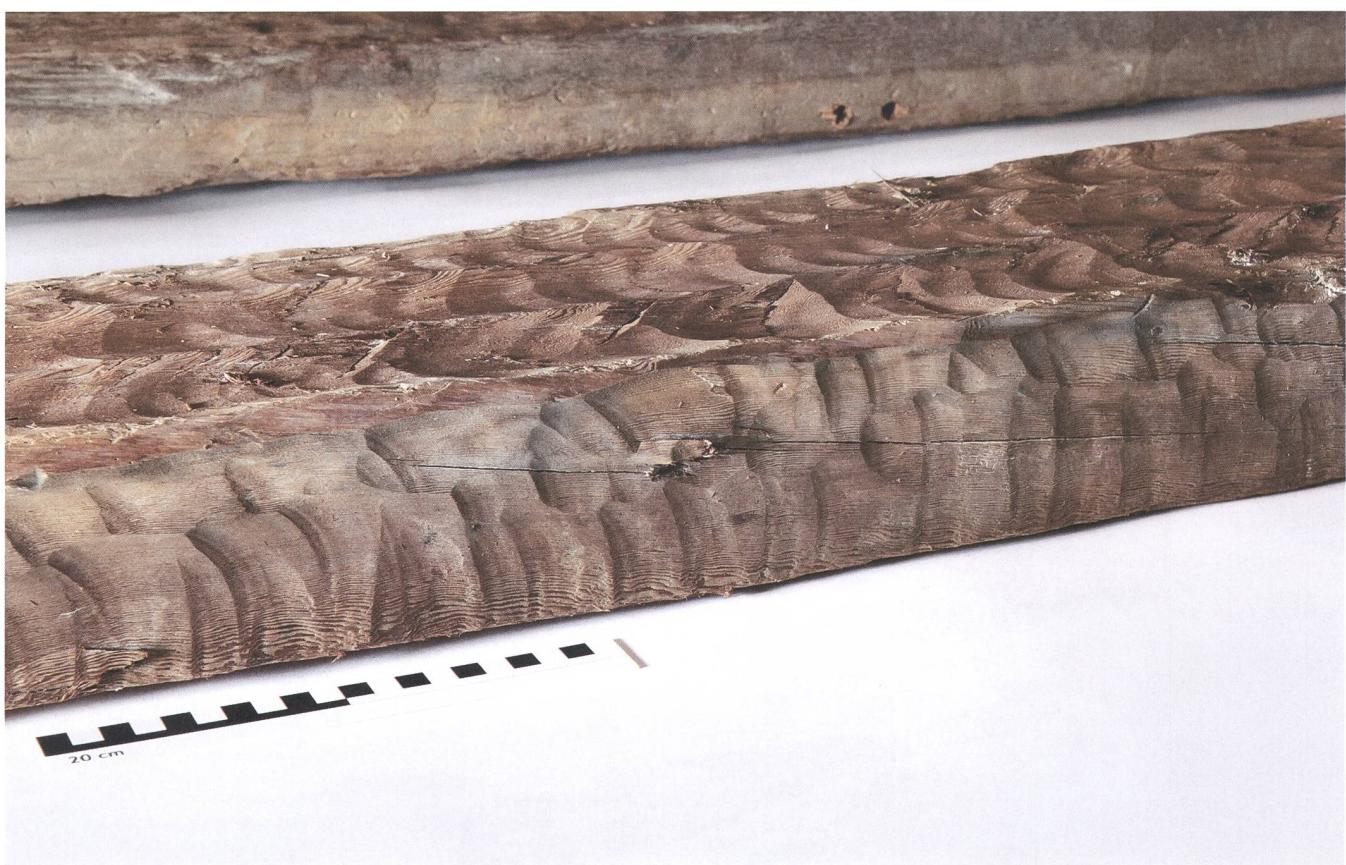
Abb. 98: St. Moritz-Bad, bronzezeitliche Quellfassung. An der Schmalseite der Bohle Nr. 73/74 sind die Spuren der Überarbeitung mit dem Dechsel gut zu erkennen.

arbeitet. Im Unterschied zu den Dechsel-schlagbahnen verlaufen die Bearbeitungsbahnen des Beils tendenziell diagonal zueinander, was auf die Arbeitsposition und die auf der Schmalseite stehende Bohle zurückzuführen sein dürfte **Abb. 95**. Die Überarbeitung der Schmalseiten erfolgte in allen Fällen ausschliesslich mit einem Dechsel **Abb. 98**.

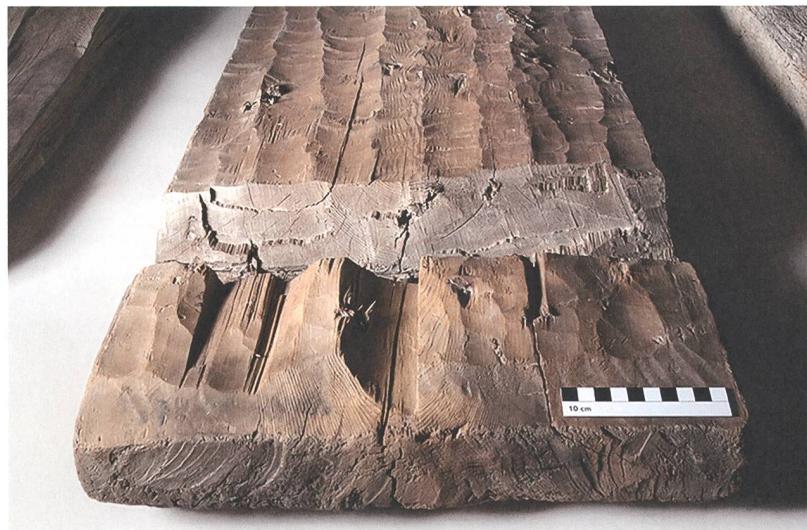
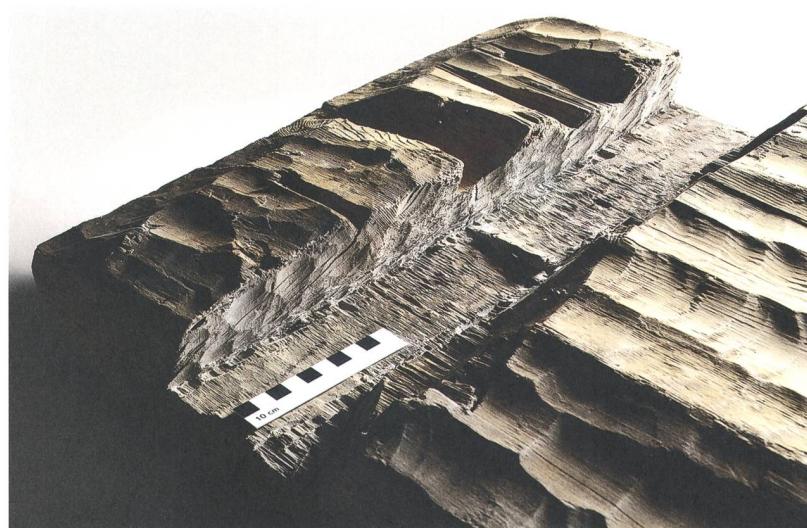
St. Moritz-Bad, bronzezeitliche Quellfassung. Vorsstoß der Bohle Nr. 70. Die Gratzapfennut wurde 1907 beschädigt.

St. Moritz-Bad, bronzezeitliche Quellfassung. Die Gratzapfennut an Bohle Nr. 70.

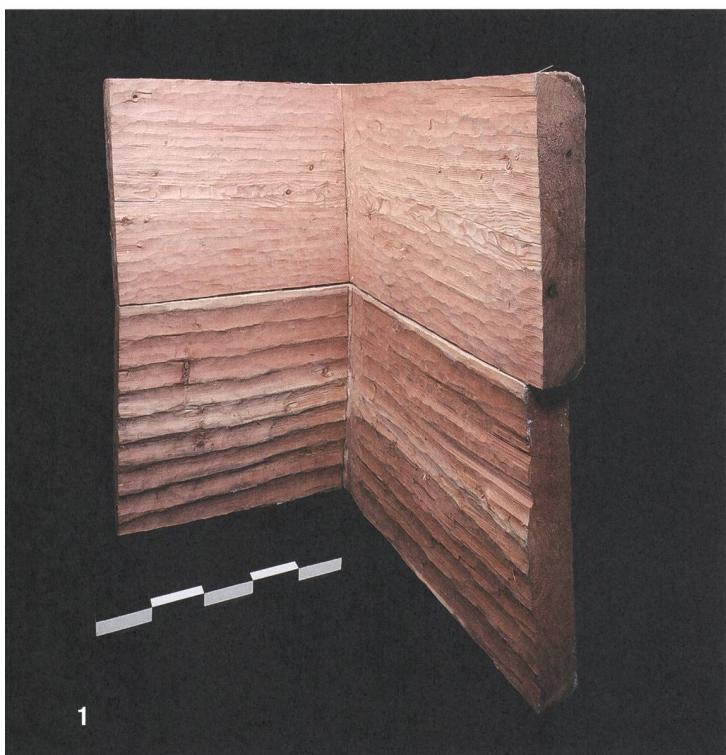
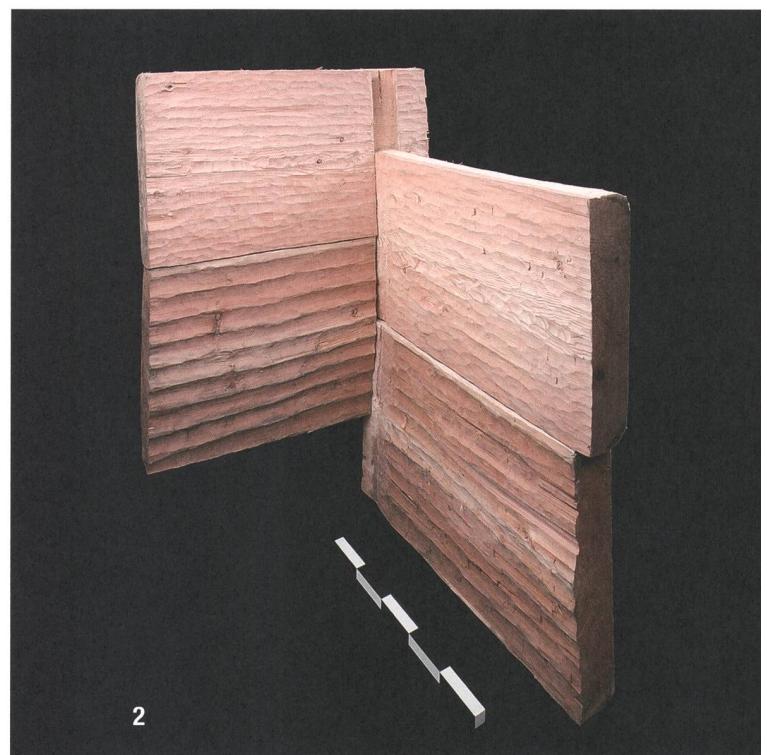
Abb. 101: Chur, Experiment, 18. Juli 2014.

- 1 Die experimentell hergestellten Bohlen als aufeinandergesetzte Kränze
- 2 Die experimentell hergestellten Bohlen in versetzter Verschränkung

Die passgenaue Anfertigung setzte voraus, dass die Bohle mit Gratzapfenneder in die Bohle mit Gratzapfennut hineingeschlagen werden musste, um die maximale Stabilität und Abdichtung zu gewährleisten. Aus Stabilitätsgründen wäre die versetzte Verschränkung der Bohlen den an Unter- wie Oberkante bündigen Bohlenkränzen vorzuziehen **Abb. 101**. Wie die Bohlennegative an den Blockhölzern nahelegen, lassen sich jedoch taphonomische Prozesse fassen, welche auf einzelne Bohlenkränze hindeuten (Kap. 7.6.1).

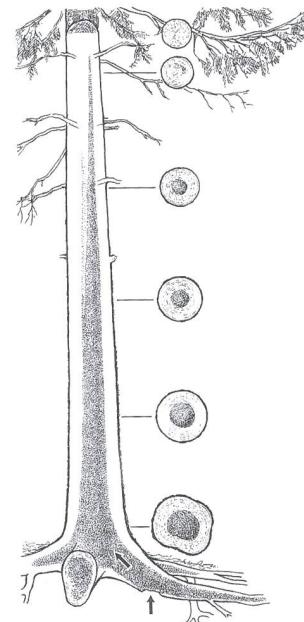
Abb. 103: Kernfäulepilze dringen durch die Wurzeln in einen lebenden Baum ein.

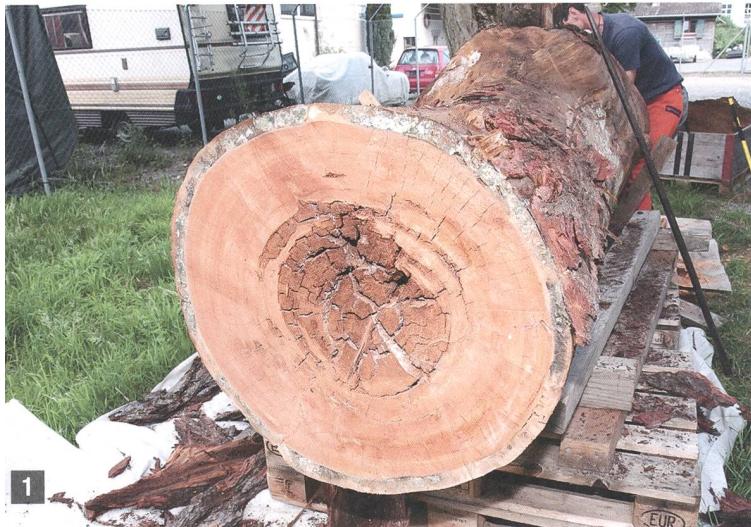
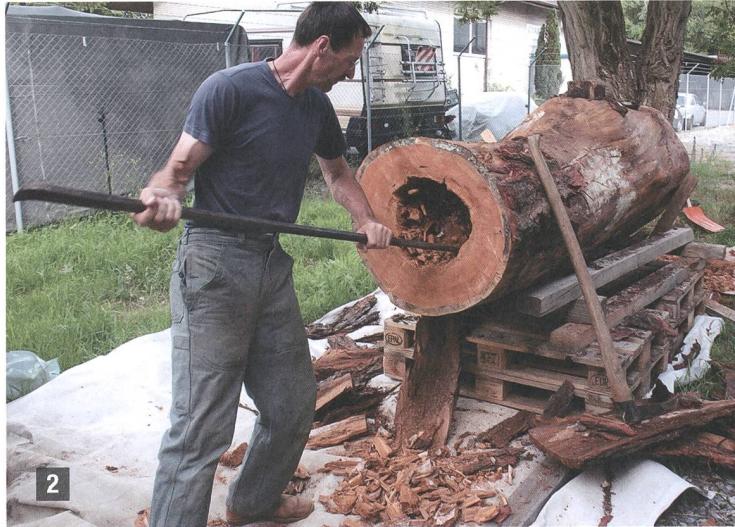
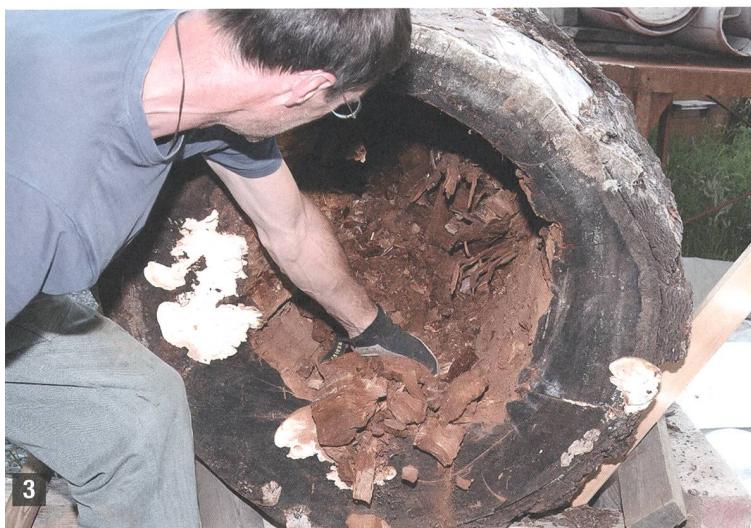
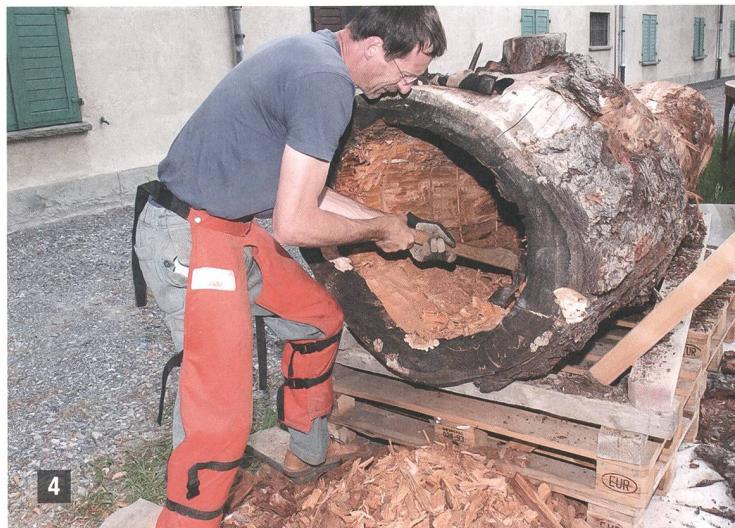
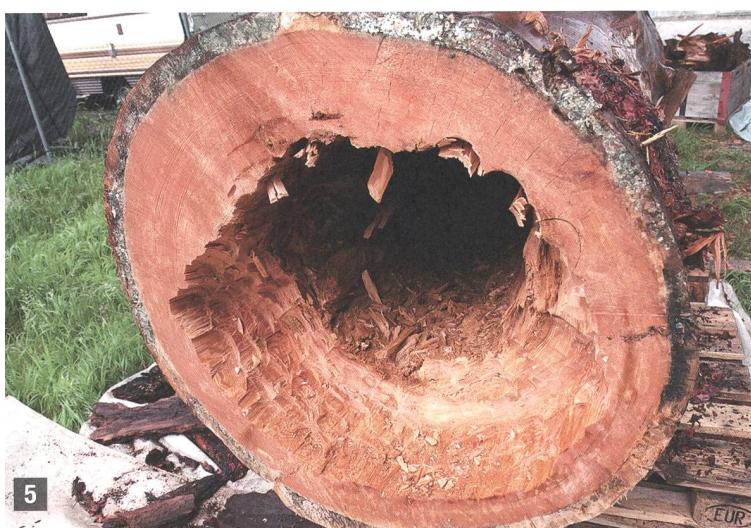
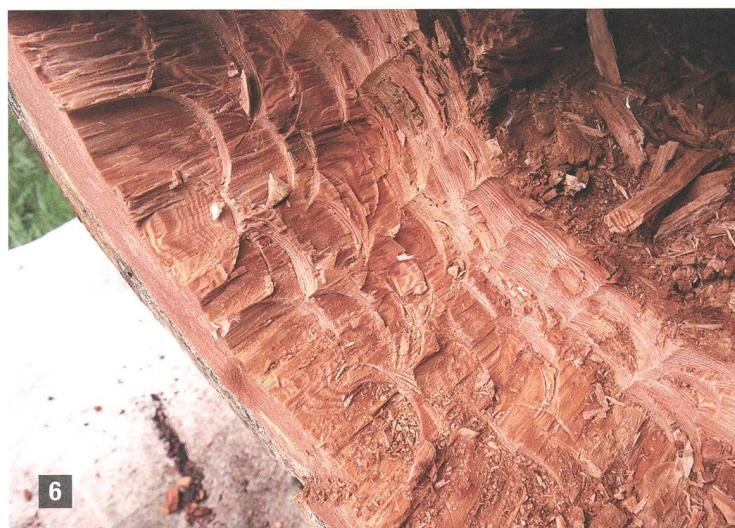
Abb. 105 (rechte Seite): Malans, Experiment, 17. Juni 2014.

- 1 Die Kernfäule ist auch am Zopfende des verwendeten Lärchenstammes sichtbar
- 2 Mithilfe eines Stemmeisens wird das faule Kernholz gelockert
- 3 Das faule Kernholz kann am Wurzelende leicht entfernt werden
- 4 Jürg Hassler beim Ausdünnen der Wanddicke mit einem modernen Dechsel
- 5 Die ausgedünnte Wanddicke in der Übersicht
- 6 Die Bearbeitungsspuren am ausgedünnten Rand im Detail

Das Aushöhlen eines von Kernfäulnis betroffenen Stammes geht relativ leicht vonstatten, indem das faule Kernholz mithilfe eines langen Instruments ausgeschabt wird

Abb. 105.1–3. Für die Röhre 3 kann ebenso Kernfäulnis und entsprechend dieselbe Aushöhltechnik angenommen werden.²¹⁸

An der Unterkante der Röhre 3 zeigen sich die Dechselspuren weniger systematisch als weiter im Innern (bis ca. –40 cm), da hier der Arbeitende ausserhalb der Röhre stand und in der Werkzeugführung weniger eingeschränkt war als im Innern der Röhre **Abb. 105,4; Abb. 106**.

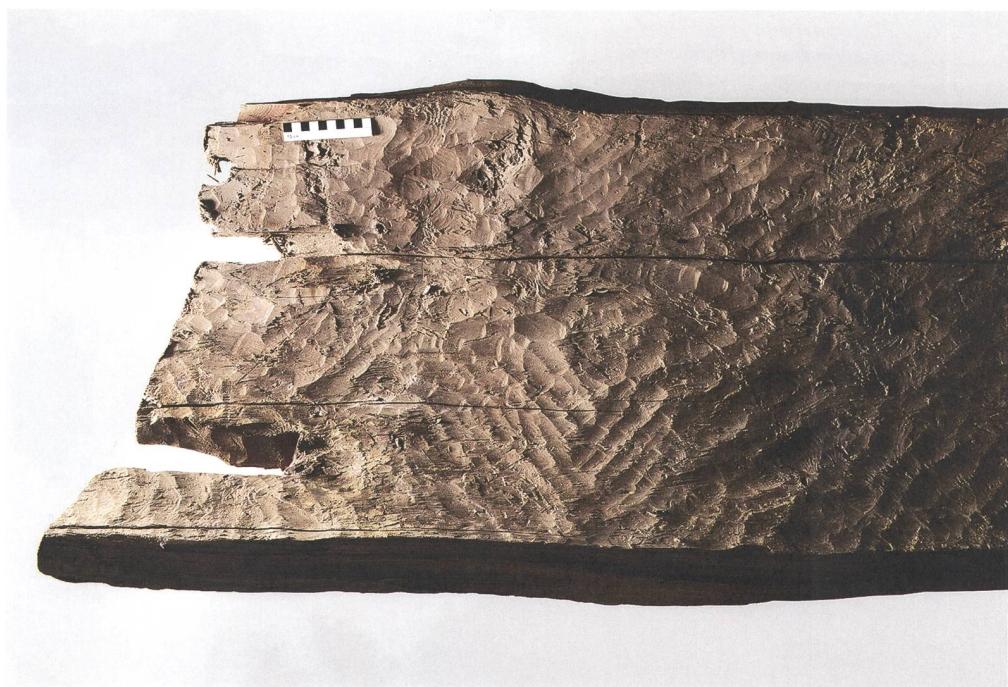
Abb. 106: St. Moritz-Bad, bronzezeitliche Quellfassung. Die Bearbeitungsspuren an der Innenseite der Röhre 3 (Holzer Nr. 116, 117).

Die Schlagfacetten an der Röhre 3 lassen auf dieselbe Vorgehensweise schliessen
Abb. 106: Die maximal 5 cm langen Dechselfspurbahnen laufen sich diagonal entgegen, liegen somit quer zu den Holzfasern

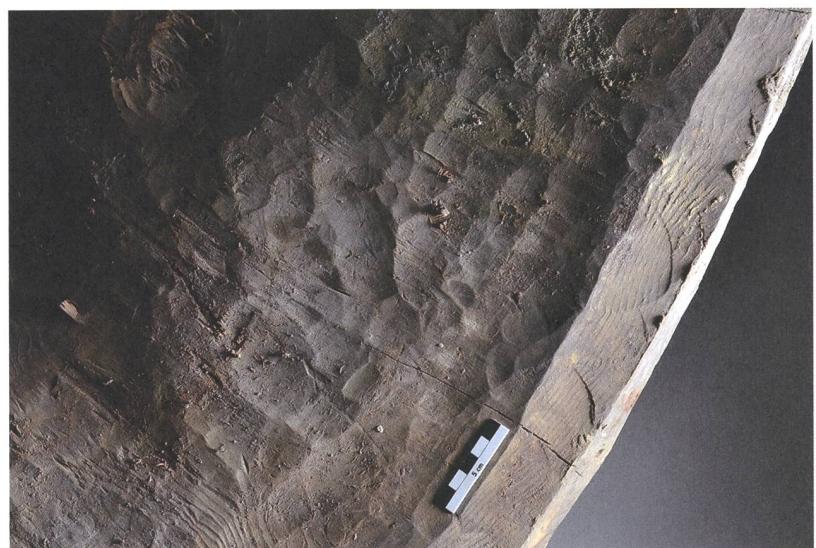
Abb. 107: St. Moritz-Bad, bronzezeitliche Quellfassung. Beilspuren an der Röhre 2. Der Rand ist innen gefast.

Die Ausdünnung der Wandstärke erfolgte durch mehrere, sich rechtwinklig überlagernde Abbauschichten. An einer Stelle in der Röhre 1 ist ein nicht restlos abgebauter Teil zu sehen, welcher von der darauflgenden Überarbeitung geschnitten wird **Abb. 110**. Somit kann die Tiefe eines Überarbeitungsschrittes von weniger als 1 cm rekonstruiert werden. Die Röhren 1 und 2 sind an ihrer Unterkante zudem gefast, wahrscheinlich, um so die Verkeilung der Röhre ins darunterliegende geologische Material zu gewährleisten **Abb. 107**.

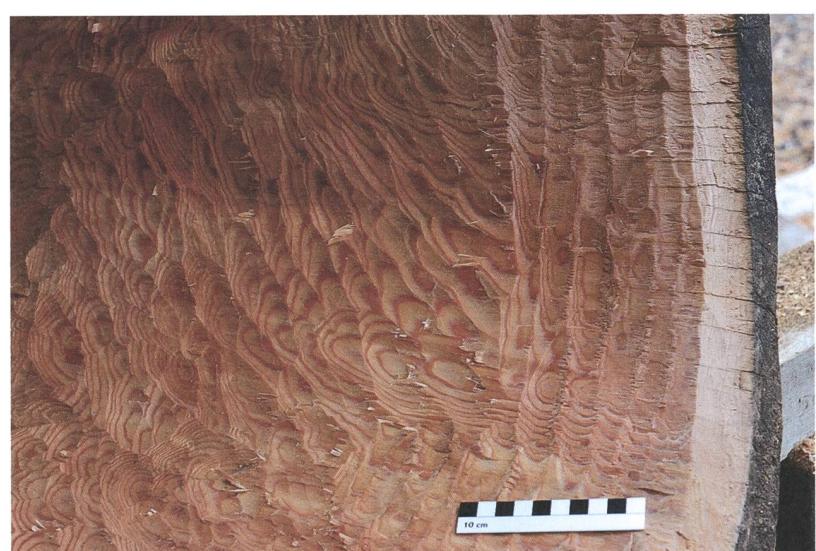
Abb. 108: Malans, Experiment, 24. Juni 2014. Ergebnis der Experimente: Die parallel zur Unterkante verlaufenden Schlagfacetten (Röhre 2), der innen gefaste Rand (Röhren 1 und 2) und die diagonalen Schlagbahnen im Inneren (Röhren 1, 2 und 3) dürften mit einem Dechsel ausgeführt worden sein.

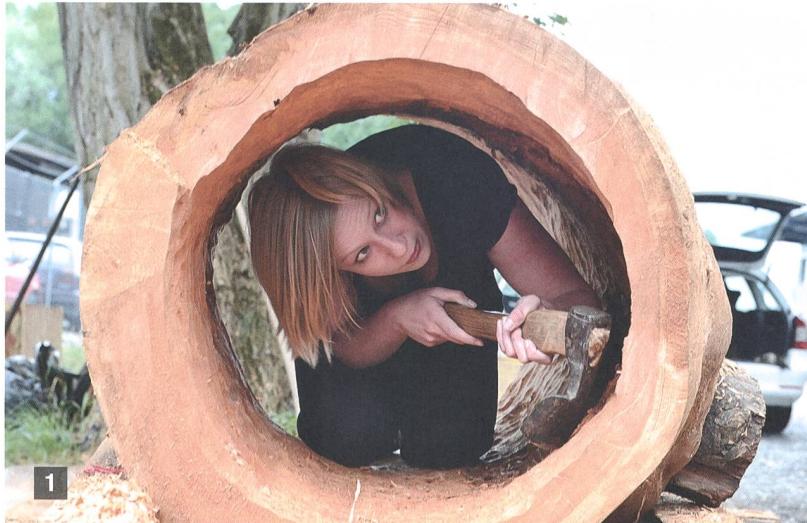
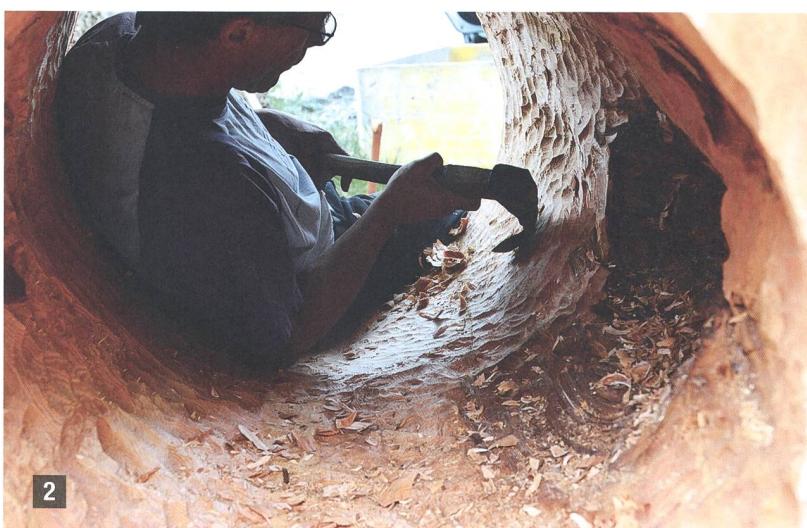
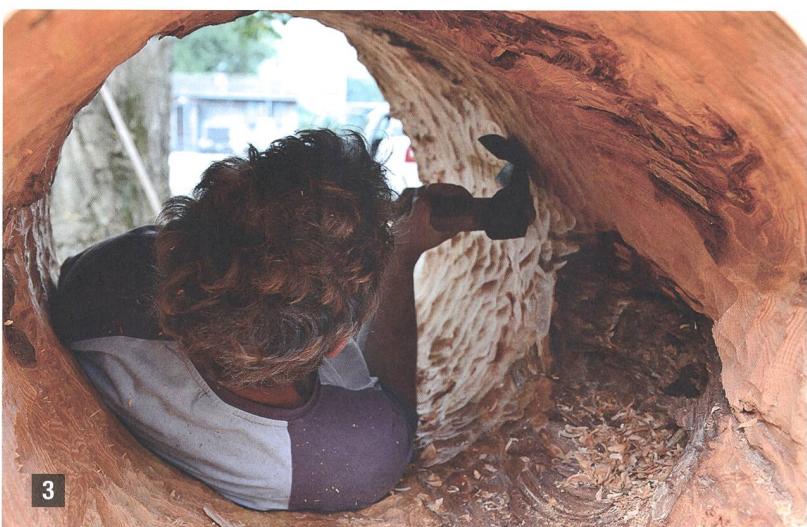
Abb. 109: Malans, Experiment, 24. Juni 2014.

Die Feinbearbeitung innerhalb der Röhren gestaltete sich aufgrund der engen Platzverhältnisse schwieriger. Die wahrscheinlichste Arbeitshaltung stellt die kniende Variante in der Röhre dar **Abb. 109,1**, da so die Kraft

am besten gebündelt werden kann. Die Variante, die Innenseite in liegender Position zu überarbeiten, stellte sich bei den Experimenten als nicht praktikabel heraus **Abb. 109,2,3.**
