Zeitschrift: Archäologie Graubünden. Sonderheft
Herausgeber: Archäologischer Dienst Graubünden
Band: 6 (2017)

Artikel: St. Moritz, Mauritiusquelle : die bronzezeitliche Quellfassung
Autor: Oberhänsli, Monika
Kapitel: 6: Zur Herstellung der Bauteile
DOI: <https://doi.org/10.5169/seals-871059>

6.1 Das bronzezeitliche Werkzeugspektrum

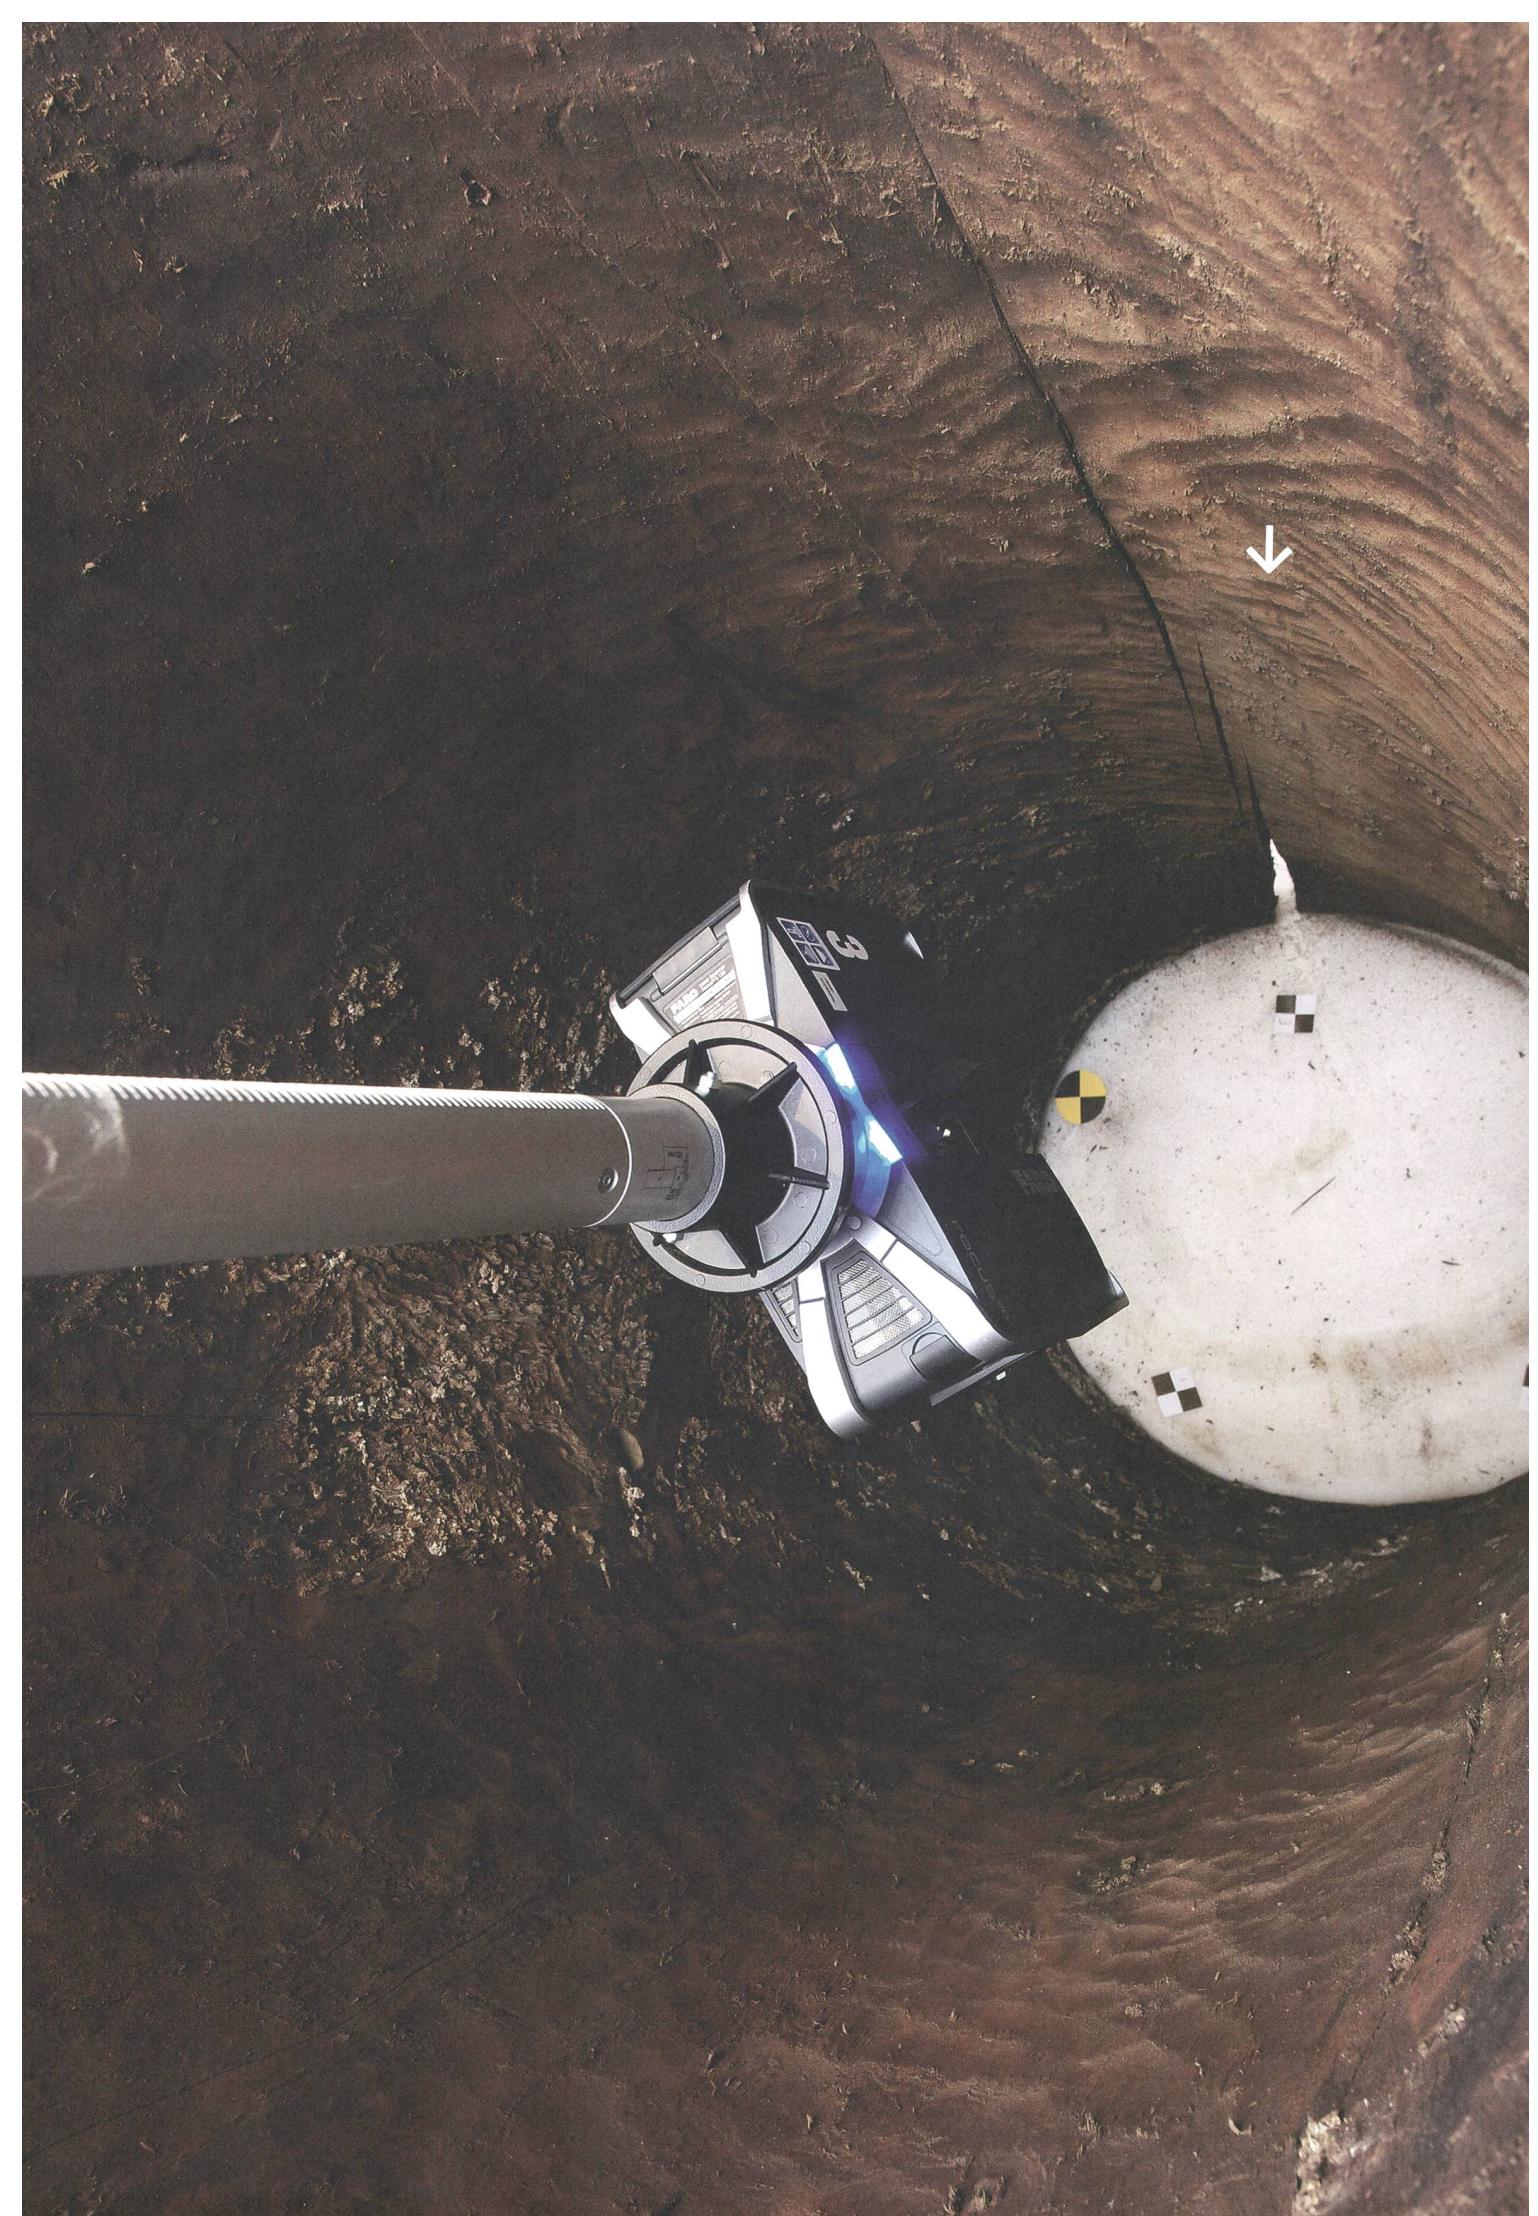
Abb. 110 (rechte Seite): St. Moritz-Bad, bronzezeitliche Quellfassung. Im Innern der Röhre 1 ist der schichtweise erfolgte Abbau der Wandstärke gut zu erkennen (Pfeil: Spuren der ersten Überarbeitung, 70 cm von der Röhrenoberkante entfernt).

Da bei der Feinbearbeitung nur wenig Holz entfernt wurde **Abb. 110**, ist kein schwungvolles Ausholen mit dem Werkzeug notwendig – ein solches würden die Platzverhältnisse innerhalb der Röhre auch gar nicht erlauben –, vielmehr wird der Dechsel nahe am Holz geführt. Die Höhlung des Stammes gibt somit den Winkel der Dechselklinge zu den Schlagbahnen wie auch zur Schäftung vor.

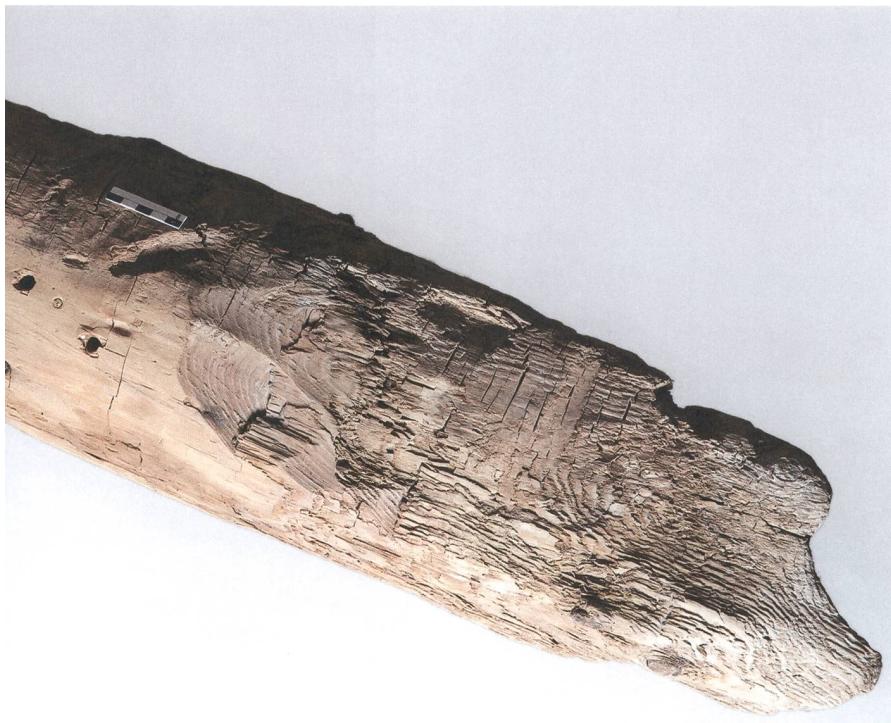
Abb. 111: St. Moritz-Bad, bronzezeitliche Quellfassung. Beilspuren am unteren Ende des Steigbaums (Bildmitte).

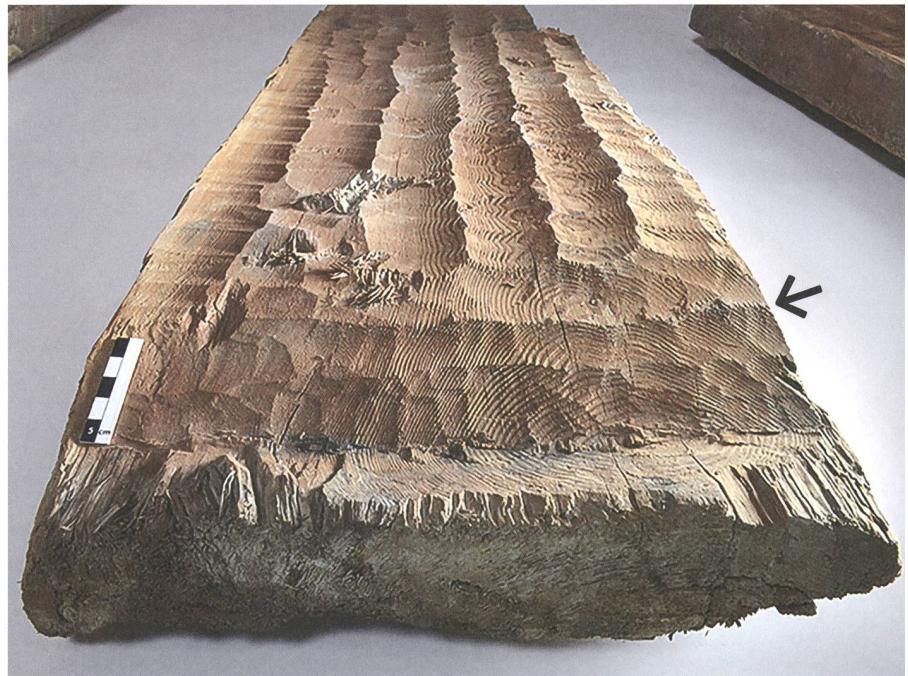
Abb. 113: St. Moritz-Bad, bronzezeitliche Quellfassung. Sekundär nachgearbeitete Gratzapfenfeder (Pfeil) an Bohle Nr. 81.

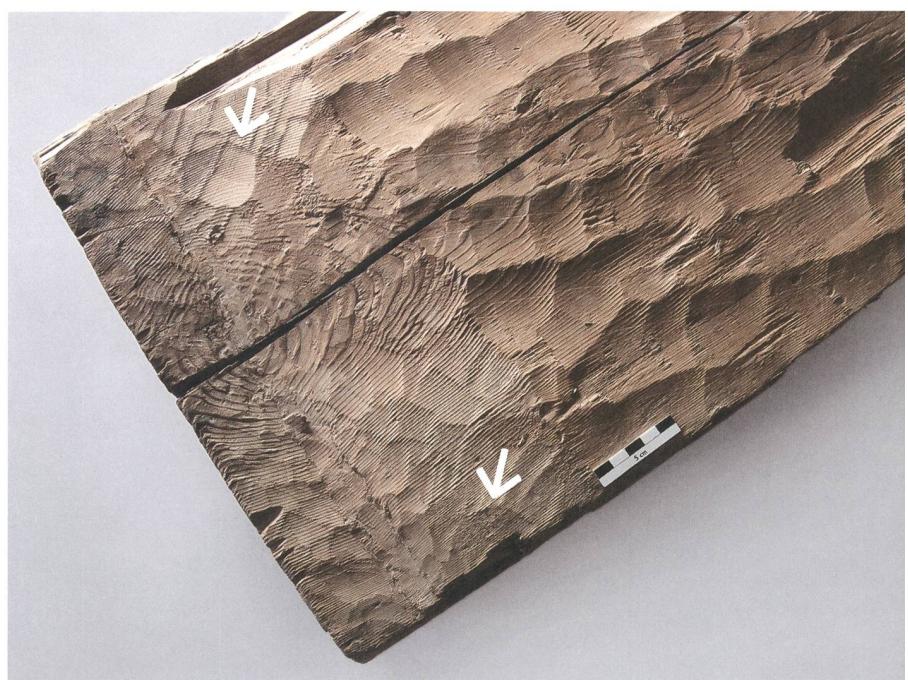
Abb. 114: St. Moritz-Bad, bronzezeitliche Quellfassung. Sekundär nachgearbeitete Gratzapfenfeder an Bohle Nr. 83 (Pfeile: Schlagrichtung).

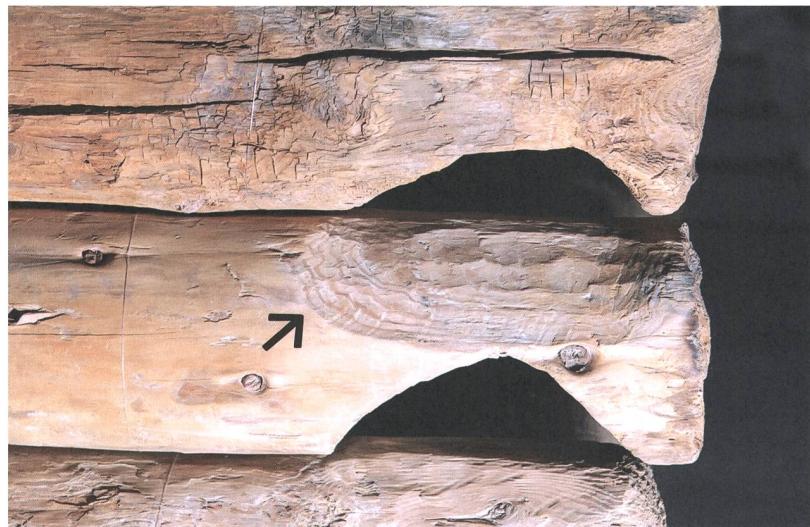
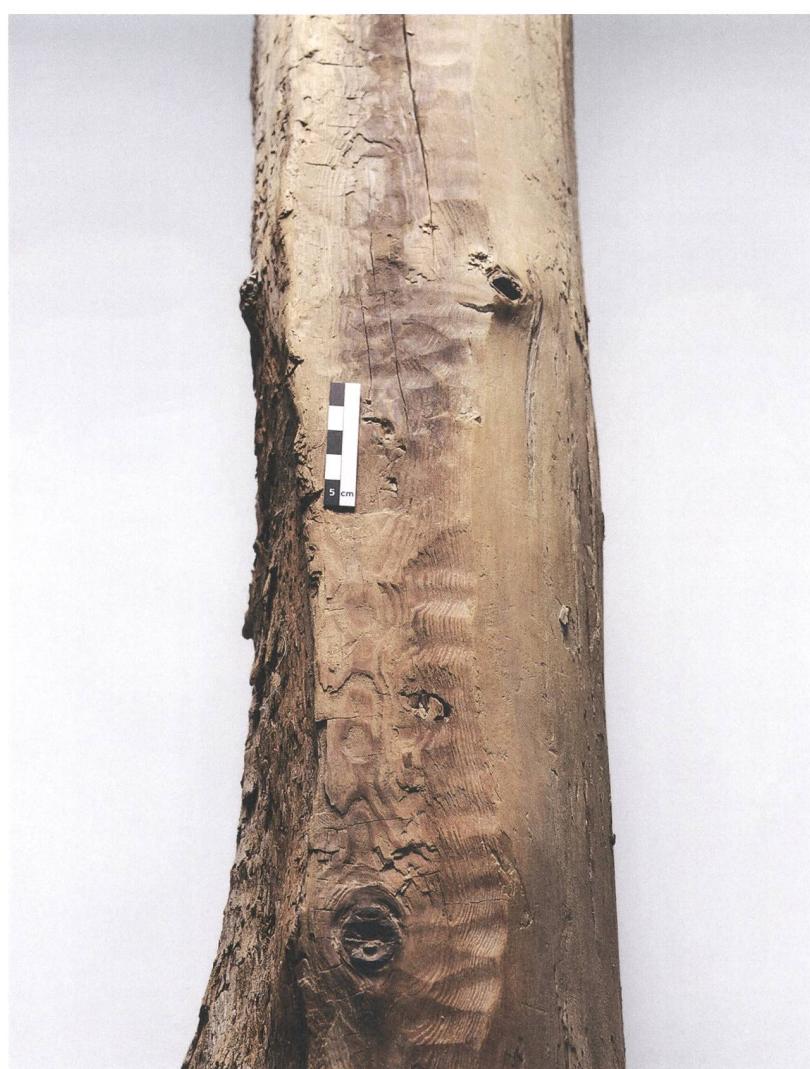
Abb. 115 (oben): St. Moritz-Bad, Forum Paracelsus, bronzezeitliche Quellfassung. Sekundäre Überarbeitung (Pfeil) am Blockholz Nr. 24 in der neu aufgebauten Quellfassung.

Abb. 116 (unten): St. Moritz-Bad, bronzezeitliche Quellfassung. Stark geglättete Oberseite am Blockholz Nr. 1.

56 Blockhölzern) weisen neun Exemplare einseitige und fünf weitere beidseitige Anpassungen auf, die wahrscheinlich bei der ersten Montage angebracht wurden, um das darüberliegende Blockholz einzupassen

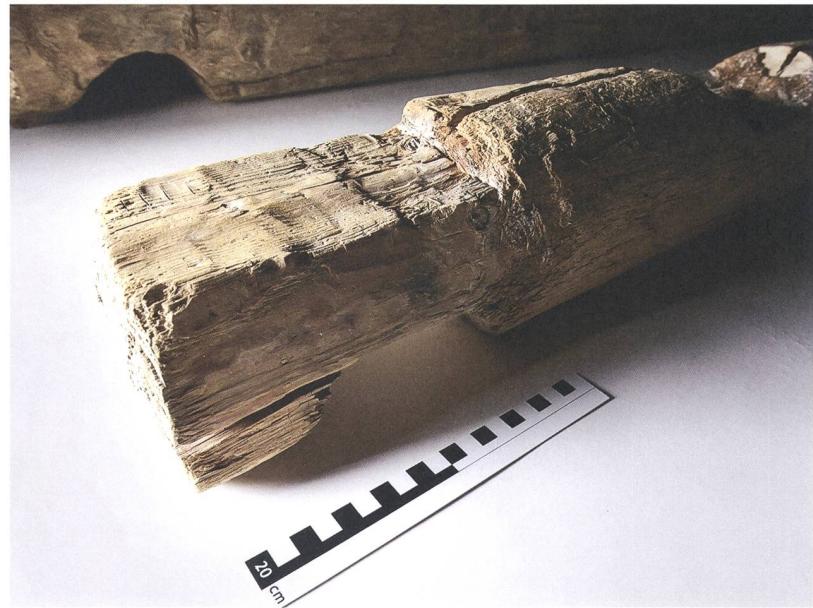
Abb. 117: St. Moritz-Bad, bronzezeitliche Quellfassung. Das am stärksten angepasste Blockholzende, Holz Nr. 11.
