**Artikel:** St. Moritz, Mauritiusquelle : die bronzezeitliche Quellfassung  
**Autor:** Oberhänsli, Monika  
**Kapitel:** 7: Grundlagen für die Rekonstruktion des Originalbefundes  
**DOI:** <https://doi.org/10.5169/seals-871059>

# Grundlagen für die Rekonstruktion des Originalbefundes

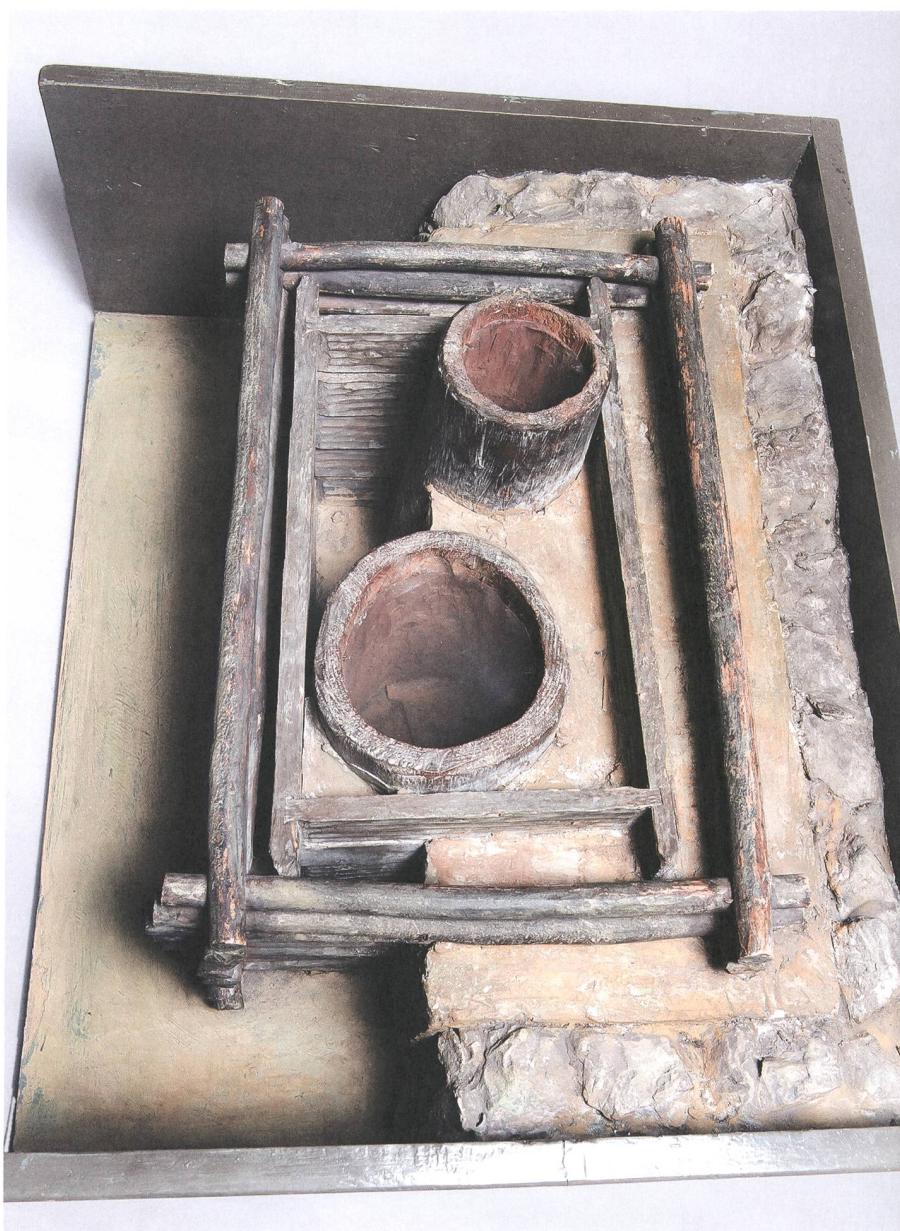
**Abb. 119:** Chur, Archäologischer Dienst Graubünden. Das Modell der bronzezeitlichen Quellfassung aus dem Jahr 1907 von Christian Gartmann. Im Bohlenkasten sind pro Wand fünf Bohlen verbaut.

Für eine detaillierte Betrachtung in Hinblick auf eine holzgerechte Rekonstruktion kann damit nur das nachweislich von Christian Gartmann angefertigte Original beigezogen werden. Es weist, da es in seinen Details nicht massgerecht ist<sup>233</sup> und wahrscheinlich auch kein Anspruch auf Massstäblichkeit bestand, diverse Unstimmigkeiten auf. Jakob Heierli hat diese in seinen (massstäblichen) Zeichnungen übernommen. So sind sowohl die Blockhölzer als auch die Bohlen der Seiten B und D ähnlich lang dimensioniert, sodass besonders der Bohlenkasten bei Christian Gartmann eher einem Rechteck denn einem Trapez gleichkommt.

Museum nahelegt, richtete man sich 1907 zwar nach dem Modell von Christian Gartmann **Abb. 14; Abb. 119**, die Ansprüche an ein originales Aussehen scheinen jedoch nicht allzu hoch gewesen zu sein: Durch die im Bohlenkasten verbauten Deckelbohlen ragte dieser in der Höhe enorm über den Blockbau hinaus; die Deckelbohlen liegen in allen Fällen oberhalb der tatsächlichen Kastenbohlen. Offensichtlich galt es alle Bohlen, inklusive der geeigneten Deckelbohlen, für den Wiederaufbau zu verwenden, auch wenn das Ergebnis stark von Christian Gartmanns Modell abwich. Die Fixierung der Deckelbohlen im Bohlenkasten ist aufgrund fehlender Federn nicht zu unterschätzen – hätte man den Bohlenkasten in der Höhe analog zu Christian Gartmanns Vorgabe aufbauen wollen, wären zu diesem Zweck sehr wahrscheinlich die Deckelbohlen, nicht aber die originalen Kastenbohlen ausgeschieden worden.

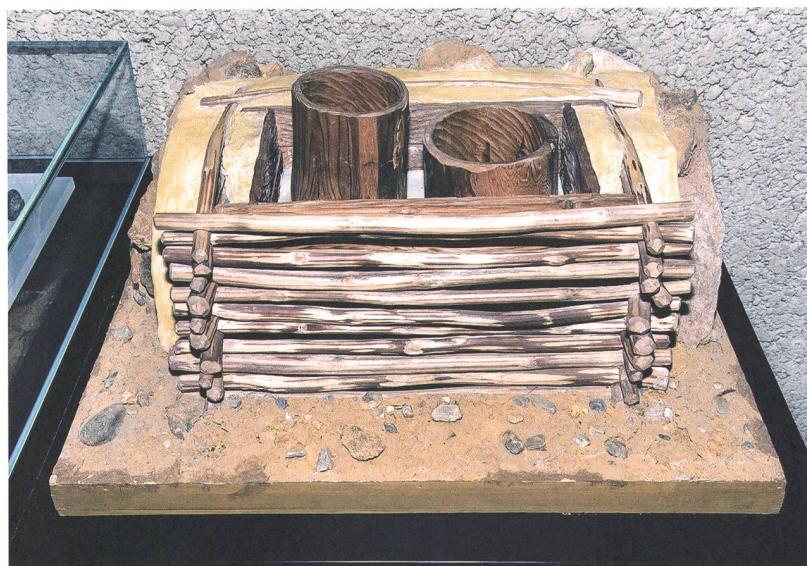
**Abb. 120:** Chur, Rätisches Museum. Das Modell der bronzezeitlichen Quellfassung (1907 oder kurz danach erstellt).

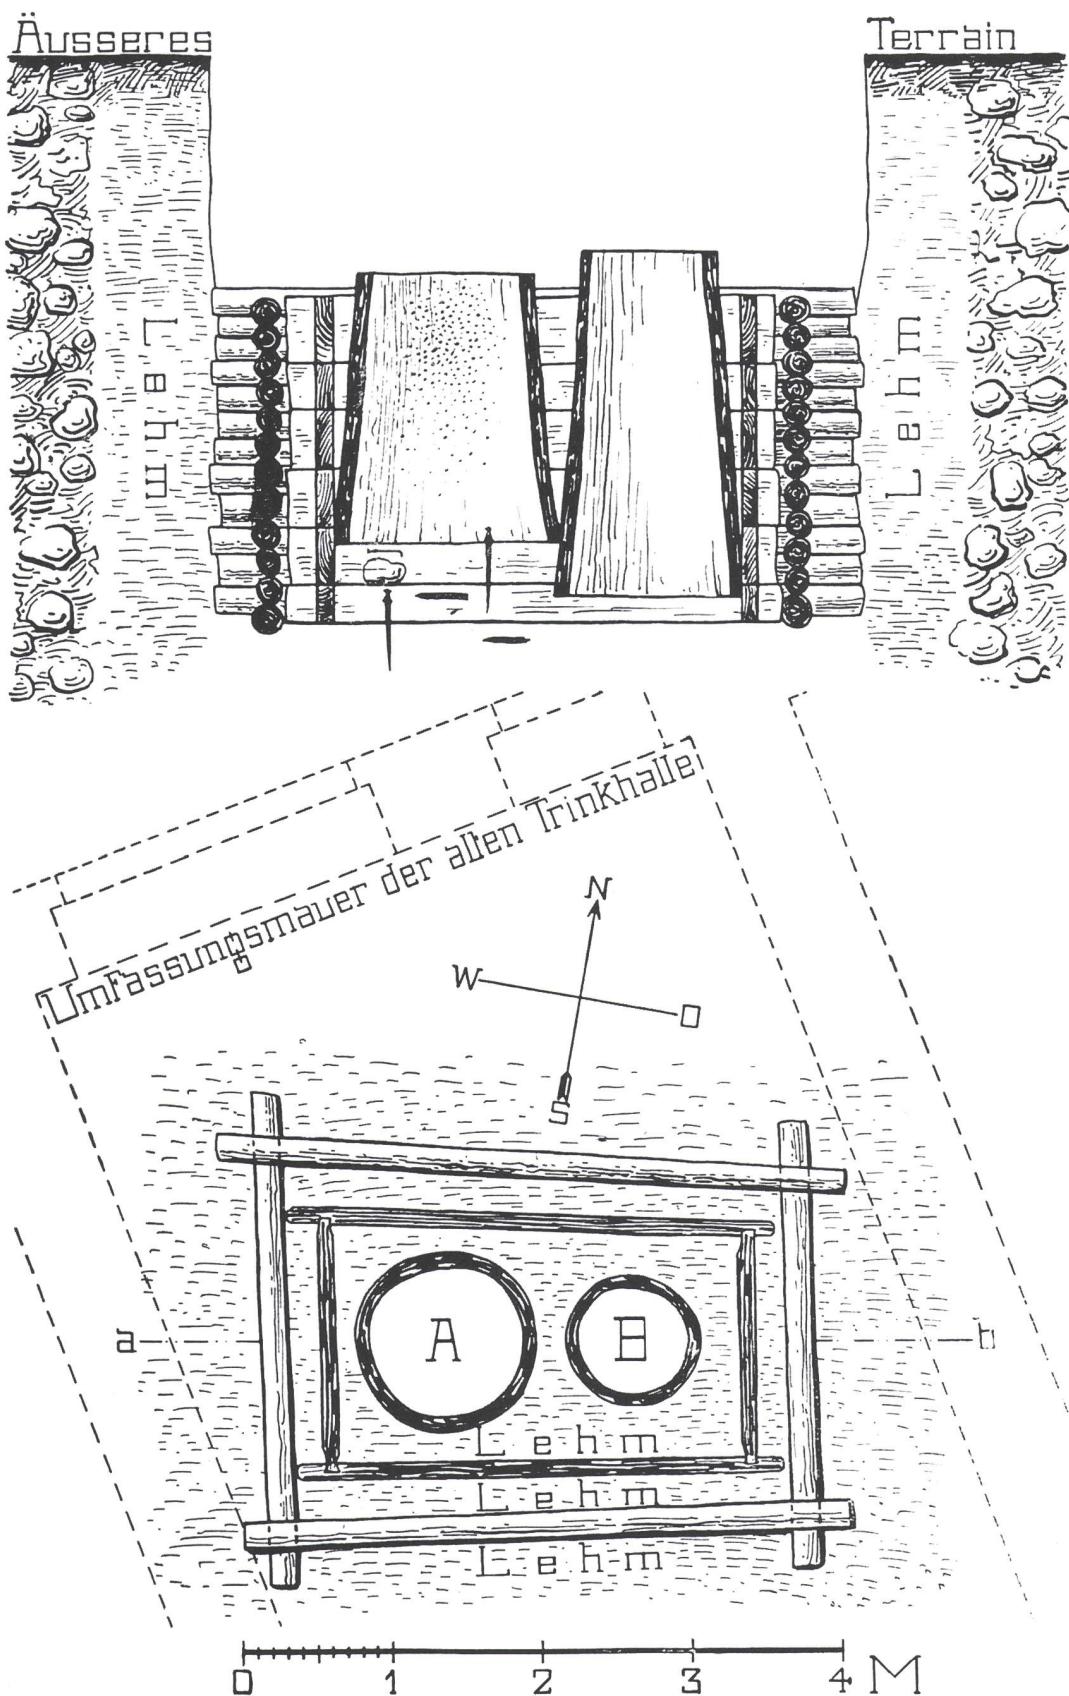
Abb. 121: St. Moritz-Bad,  
bronzezeitliche Quellfassung.  
Die 1907 von Jakob Heierli  
publizierten Pläne.

58. Quellfassung von St. Moritz. Grundriss und Querschnitt.  
Nach Aufnahme von Chr. Gartmann.

Die Zeichnungen von Jakob Heierli müssen, wie bereits angedeutet, analog zu den Modellen kritisch beurteilt werden **Abb. 121**. Jakob Heierli hatte für seine Rekonstruktionszeichnungen unterschiedliche Quellen benutzt.

Die vertikal verlaufende Lehmschicht («Äusseres Terrain») auf Jakob Heierlis Schnittzeichnung **Abb. 121** lässt sich nicht annähernd in die tatsächlich vorhandene geologische Stratigrafie einbetten. Sie kann nur so erklärt werden: Um den seit der Bronzezeit schätzungsweise um zwei Meter gestiegenen Grundwasserspiegel abzuschirmen, wurde spätestens 1740 eine Abdichtung zwischen der Oberkante der bronzezeitlichen und der Unterkante der Konstruktion von 1740 notwendig – z. B. in Form einer Bretterauskleidung mit Lehmhinterfüllung **Abb. 126**.<sup>247</sup> Anders wäre die Förderung des Mineralwassers mit der 1740 aus vier Granitplatten gefertigten Schöpfungsvorrichtung – als eigentliche Fassung kann sie streng genommen nicht gelten, da sie vertikal nicht durchgängig ist – nicht möglich gewesen. Das Grundwasser hätte durch die Innalluvionen und die talwärts eingebrochenen Sedimente (z. B. Murgänge des Cotschana-Baches) das Mineralwasser verwässert und eventuell, je nach Spiegelstand, sogar zugedeckt.<sup>248</sup> Das bei Jakob Heierli erwähnte «Äussere Terrain» dürfte folglich auf eine Abdichtungsmassnahme von 1740 zurückzuführen sein.

Die originale Fundlage der Kasten und Röhren lässt sich – bis auf jene der Röhre 3 – anhand der Grundrisszeichnung von Jakob Heierli **Abb. 121**, der Bergungsfotografien von 1907 **Abb. 11; Abb. 12** und eines Gebäudegrundrisses von 1943 rekonstruieren, wie es bereits Mathias Seifert 2000 vorgenommen hat **Abb. 3.<sup>274</sup>** Durch die Angabe «Umfassungsmauer der alten Trinkhalle» im Grundriss von Jakob Heierli **Abb. 121**, seiner massstäblichen und detaillierten Darstellung des Raumes und dessen Lage oberhalb des alten Quellschachtes kommt nur ein Gebäudeteil

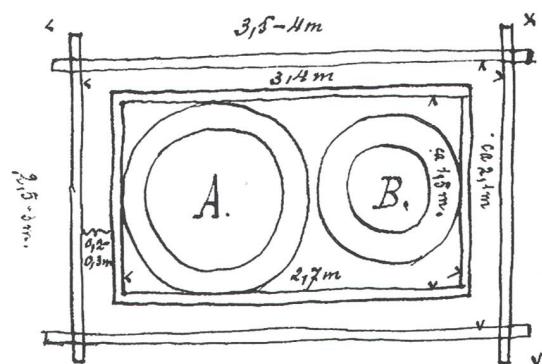
**Abb. 122:** St. Moritz-Bad, bronzezeitliche Quellfassung. Grundrisszeichnung von Jakob Heierli in seinen handschriftlichen Notizen zur Quellfassung, April 1907.

gen erst, nachdem ihm Christian Gartmann die Fotografie seines Modells zugesandt hatte. In seinen davor datierten Zeichnungen bildete Jakob Heierli beide Umfassungskästen als Rechtecke ab **Abb. 122**.

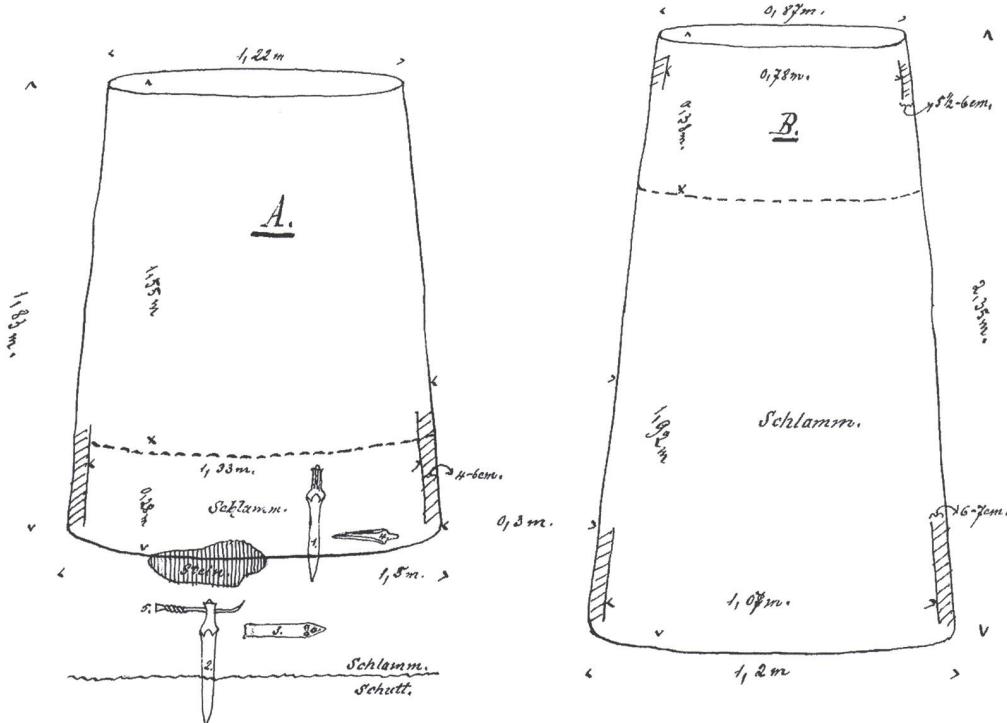
**Abb. 123:** St. Moritz-Bad, bronzezeitliche Quellfassung. Zeichnung von Jakob Heierli in seinen handschriftlichen Notizen zur Quellfassung, April 1907.

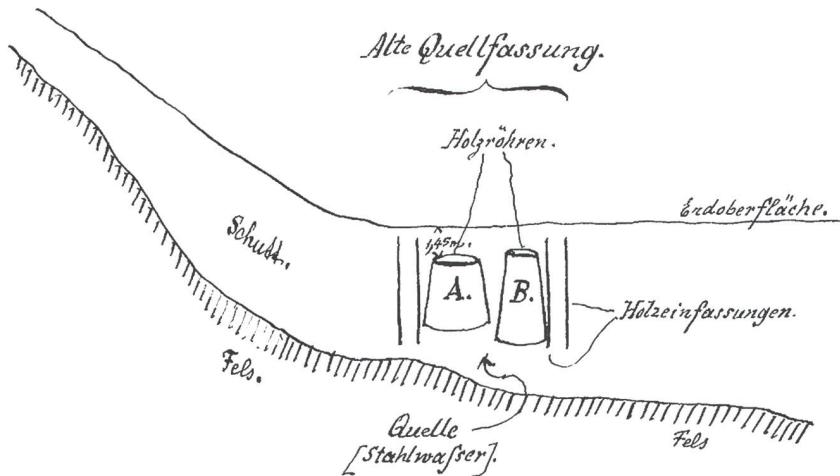
Abb. 125: St. Moritz-Bad, bronzezeitliche Quellfassung. Zeichnung von Jakob Heierli in seinen handschriftlichen Notizen zur Quellfassung, April 1907.

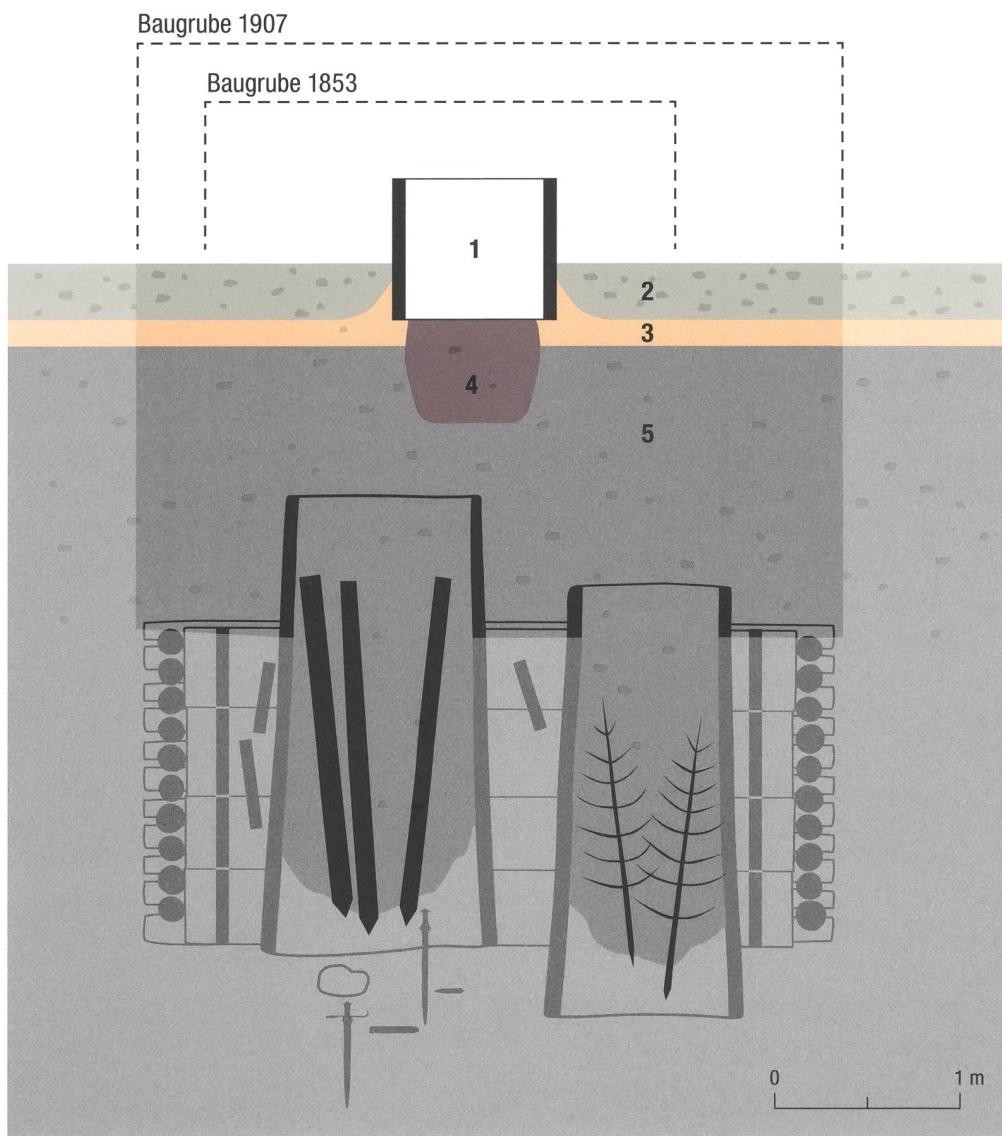
- 1 Steinfassung
- 2 Schicht mit Fein- und Grobkies, Sand und Lehm
- 3 Lehmschicht mit Moos (Unterlage)
- 4 Schicht aus feinem Sand, Letten, Fein- und Grobkies und entrindeten Aststücken. Funde: Glasfragmente, Blutzger, Korkzapfen, neuzeitliche Keramik, zinnerne Schraubdeckel von Trinkgefäßen
- 5 Schicht aus feinem Sand, Letten, Fein- und Grobkies und entrindeten Aststücken

**Abb. 126:** St. Moritz-Bad, bronzezeitliche Quellfassung. Rekonstruktionszeichnung (Schnitt) der 1853 angetroffenen Stratigrafie auf der Grundlage der Massangaben und Beschreibungen von Johann Georg Brügger (1853) und Jakob Heierli (1907). Mst. 1:40.

Dank Johann Georg Brüggers detailreicher Beschreibung der Befundsituation von 1853 lässt sich grob die Stratigrafie inner- und oberhalb der Quellfassung rekonstruieren **Abb. 126**<sup>249</sup>: Nachdem die Baugrube auf 7,5 Quadratfuss bzw. 2,25 m<sup>2</sup> vergrössert und die vier Steinplatten der Fassung von 1740 bis auf deren Unterkanten freigelegt worden waren, zeichnete sich horizontal bündig dazu eine Schicht aus Moos und Lehm ab, die sowohl die Unterlage wie auch den Mantel der Steinplattenkonstruktion bildete **Abb. 126 (Schicht 3)**. Darunter war eine Schicht aus feinem Sand und Letten zu erkennen, welche Fein- und Grobkies sowie entrindete Aststücke enthielt **Abb. 126 (Schichten 4, 5)**. Innerhalb des 2 Schuh bzw. 60 cm mächtigen Sediments just unterhalb der 1740 datierten Quellfassung **Abb. 126 (Schicht 4)** traten Glasstücke, Korkzapfen, neuzeitliche Keramik, zinnerne Schraubdeckel von Trinkgefassen und Blutzger zutage.

Johann Georg Brügger bezeichnete diese Schicht als äusserst homogen **Abb. 126 (Schicht 5)**: «Das Ganze stellte unzweifelhaft ein deutliches Bild von einer Stufe dar. Nach kurzer Arbeit ...»<sup>250</sup> [ca. 5,5 cm<sup>251</sup>] stiessen die Arbeiter auf die Oberkante der Röhre 2, 19,5 cm tiefer folgte auch die Oberkante der Röhre 1. «Beide umschloss ein länglicher viereckiger, von 4 Zoll [ca. 9,72 cm] dickem Lerchenholz gebildeter

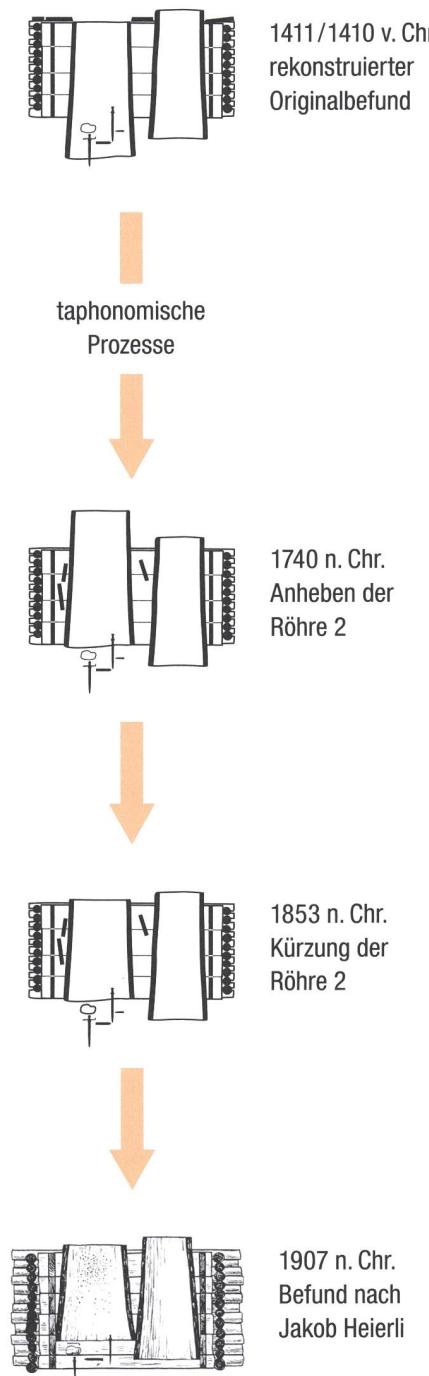
**Abb. 127:** St. Moritz-Bad, bronzezeitliche Quellfassung. Die Veränderungen an der Quellfassung zwischen 1411/1410 v. Chr. und 1907 n. Chr. in schematischen Schnittzeichnungen dargestellt.

Die Bohlennegative an den Blockhölzern der Seiten B und/oder D lassen einige Rückschlüsse auf taphonomische Prozesse zu **Abb. 127**. Während mehrere Blockhölzer aufgrund derselben Distanz des jeweiligen Bohlennegativs zum Vorstoss miteinander korrespondieren, scheren andere deutlich aus. Es ist deshalb anzunehmen, dass sich einzelne Bohlen bzw. ganze Bohlenkastenkränze nach der Nutzungsphase verschoben haben und die bis zu 20 cm divergierenden Bohlennegative taphonomische Prozesse wiedergeben. Die während des Bauvorgangs durch Beilhiebe angebrachten Bohlenausnehmungen an den Blockhölzern deuten hingegen die einheitliche, vertikale Lage der Bohlen an den Blockhölzern an und identifizieren die davon abweichenden Bohlennegative als sekundär entstanden **Abb. 128**.

Holzröhren zum Vorschein. Die eine war abgesägt worden. Da sich sonst an diesen Röhren nirgends Sägespuren zeigten ... , so kann diese Sägearbeit nicht bei der Erstellung der Röhren gemacht worden sein, sondern muss den neuern Fassungsversuchen, vielleicht den Arbeiten im Jahr 1853, zugeschrieben werden.»<sup>262</sup> Johann Georg Brügger erwähnt zwar die Kürzung der Röhre nicht, beschreibt aber die Oberkante der Röhre 2, analog zum «faulen Baumstock»<sup>263</sup> von 1740, als schlecht erhalten – eine naheliegende Erklärung für die Kürzung derselben, um sie als Substruktion für die neue Quellfassung von 1853 nutzen zu können: «Der obere Rand des grossen Fasses ist verstossen, hingegen derjenige des kleineren Fasses schön glatt und ganz.»<sup>264</sup> Weiter gibt er eine Originalhöhe der Röhre 2 von umgerechnet etwa 2,47 m an («Die Höhe des Fasses beträgt 8 Schuh und 3 Zoll ... .»<sup>265</sup>). Die heute noch erhaltene Höhe der Röhre 2 beträgt 1,873 m, sodass die Kürzung um 60–65 cm<sup>266</sup> 1853 stattgefunden haben muss **Abb. 127**.

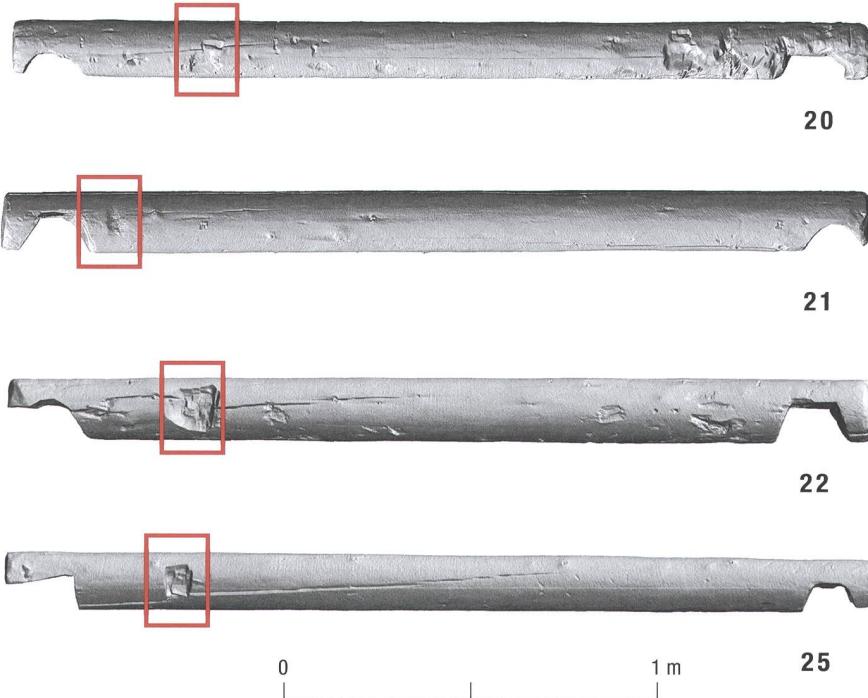
**Abb. 128:** St. Moritz-Bad, bronzezeitliche Quellfassung. Bohlennegative an unterschiedlichen Stellen der Blockhölzer Nr. 20 und 21 im Vergleich zur Lage der Bohlenausnehmungen an den Blockhölzern Nr. 22 und 25 als Nachweis für taphonomische Prozesse (Seite D). Mst. 1:20.

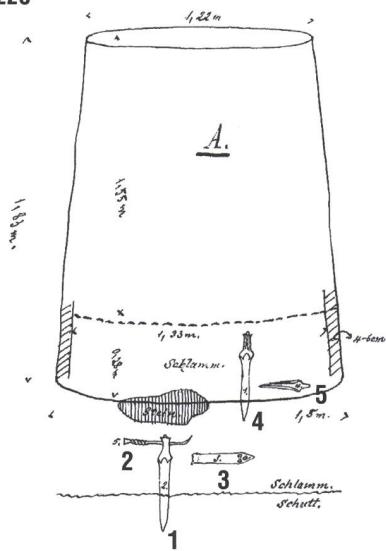
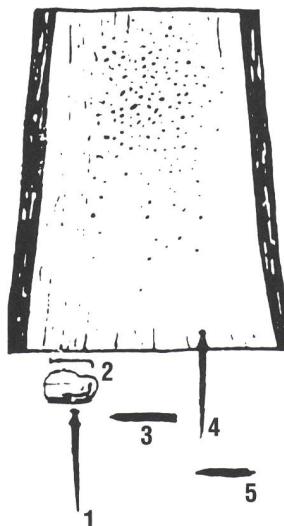
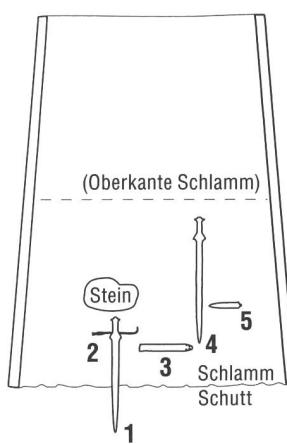
**Abb. 129:** St. Moritz-Bad, bronzezeitliche Quellfassung. In der handschriftlichen Skizze A und in der publizierten Zeichnung B von Jakob Heierli aus dem Jahr 1907 sind die Metallfunde in der Röhre 2 nicht an der gleichen Stelle verortet. Die rekonstruierte Lage C der Metallfunde unter Berücksichtigung der Anhebung der Röhre 2.

- 1 Vollgriffs Schwert vom Typ Spatzenhausen
- 2 Gezackte Nadel
- 3 Schwertfragment
- 4 Vollgriffs Schwert vom Typ Hausmoning
- 5 Dolch

Als Quellen zur Rekonstruktion der originalen Fundlage der Bronzeobjekte liegen zwei unterschiedliche Darstellungen von Jakob Heierli vor **Abb. 129 A, B**. Zur Skizze aus seinen handschriftlichen Notizen schrieb er: «Im Grunde der Röhre A [Röhre 2] und unterhalb derselben im Schlamm fanden sich nun 5 Bronzen, wie ich sie oben nach der Zeichnung Lienau's eingezeichnet habe. Es sind zwei Vollgriffscherwerter, ein Schwertfragment (3), ein Dolch (4) und eine Nadel (5), die etwas hinter dem Schwert 2 zurückliegend gedacht werden muss. Interessanterweise standen die Vollgriffscherwerter lotrecht, die drei andern Stücke aber lagen horizontal.»<sup>267</sup> Jakob Heierlis Skizze basierte auf einer Zeichnung von Michael Martin Lienau: «Glücklicherweise waren bei der Untersuchung der Röhren gleich eine Anzahl gebildeter Leute zur Stelle, um den Tatbestand zu konstatieren. Der Archäologe M. Lienau, der als Kurgast in St. Moritz weilte, zeichnete das Ganze ... .»<sup>268</sup> Die Skizze von Michael Martin Lienau hatte Jakob Heierli bei seiner Ankunft in St. Moritz von Camill Hoffmann, dem Pfarrer, erhalten<sup>269</sup>; sie ist heute verschollen.<sup>270</sup>

Vergleicht man beide Zeichnungen, divergiert die jeweilige Lage der einzelnen Funde – abgesehen von den Vollgriffscherwertern – stark: Der Dolch und das Schwertfragment scheinen in der publizierten Version vertauscht worden zu sein, die Nadel liegt oberhalb des Steins, das Vollgriffschwert vom Typ Spatzenhausen liegt deutlich tiefer. Es ist aufgrund der Beschreibungen in den Berichten Jakob Heierlis nicht nachzuvollziehen, weshalb er die Fundlage der Bronzen anpasst. Es wäre denkbar, dass er – wie bei den anderen Korrekturen, die er für die Publikation vorgenommen hat, z. B. die Bezeichnung der Form der Quellfassung zuerst als Rechteck<sup>272</sup>, später als schiefes Rechteck<sup>273</sup> – nach dem Niederschreiben der ersten Notizen zusätzliche Informationen erhalten hat. Da seine typologischen Datierungen der einzelnen Metallfunde nicht feinchronologischer Art sind, kann ausgeschlossen werden, dass er sie auf der publizierten Zeichnung der Typologie folgend stratigrafisch umplatziert hat. Die

Als Grundlage für die hier angeführte Rekonstruktion der Fundlage der Bronzeobjekte wird die Skizze aus den handschriftlichen Notizen Jakob Heierlis hinzugezogen, da sie hier die zuverlässigste Quelle darstellt. **Abb. 129 C.** Michael Martin Lienau war im Gegensatz zu Jakob Heierli während der Bergung vor Ort; allfällige Korrekturen zur stratigrafischen Abfolge der Funde können nach der vollendeten Bergung kaum noch angebracht worden sein – im Gegensatz zu den Holzfunden, die wieder aufgebaut weitere Details zu liefern vermochten, welche Jakob Heierli in seine Publikation integrierte. Für die genaue Lokalisierung der Bronzefunde innerhalb der Röhre 2 muss die Anhebung eben jener Röhre von 1740 berücksichtigt werden. Wie die Bronzefunde im Planum lagen, ist nicht mehr zu rekonstruieren.

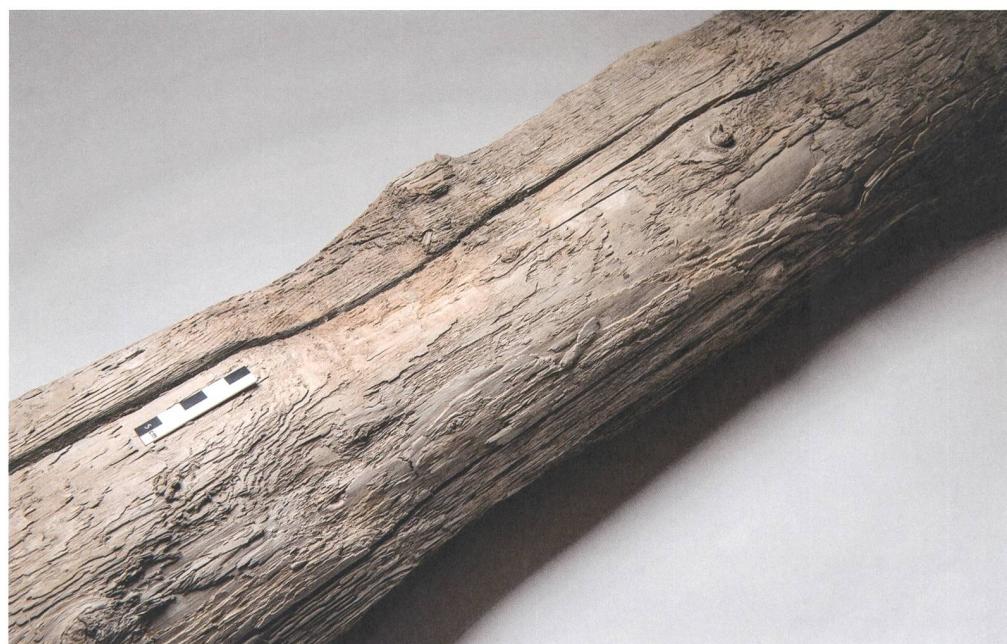
**Abb. 132:** St. Moritz-Bad, bronzezeitliche Quellfassung. Das erodierte unterste Blockholz Nr. 2 der Seite A oder C.

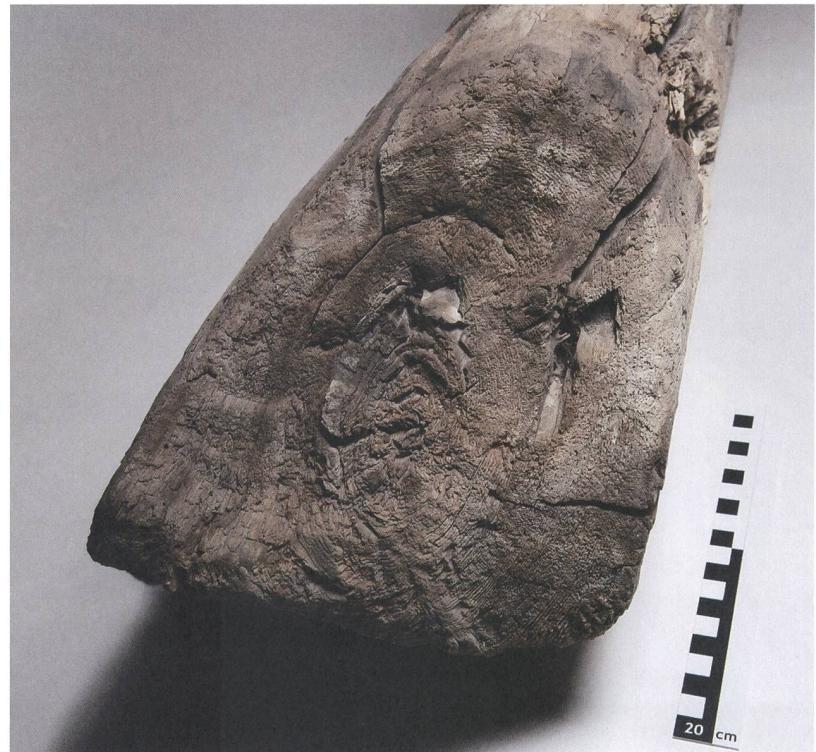
**Abb. 133:** St. Moritz-Bad, bronzezeitliche Quellfassung. Erodiertes Rundholzende ohne Kerbe des untersten Blockholzes Nr. 2 der Seite A oder C.

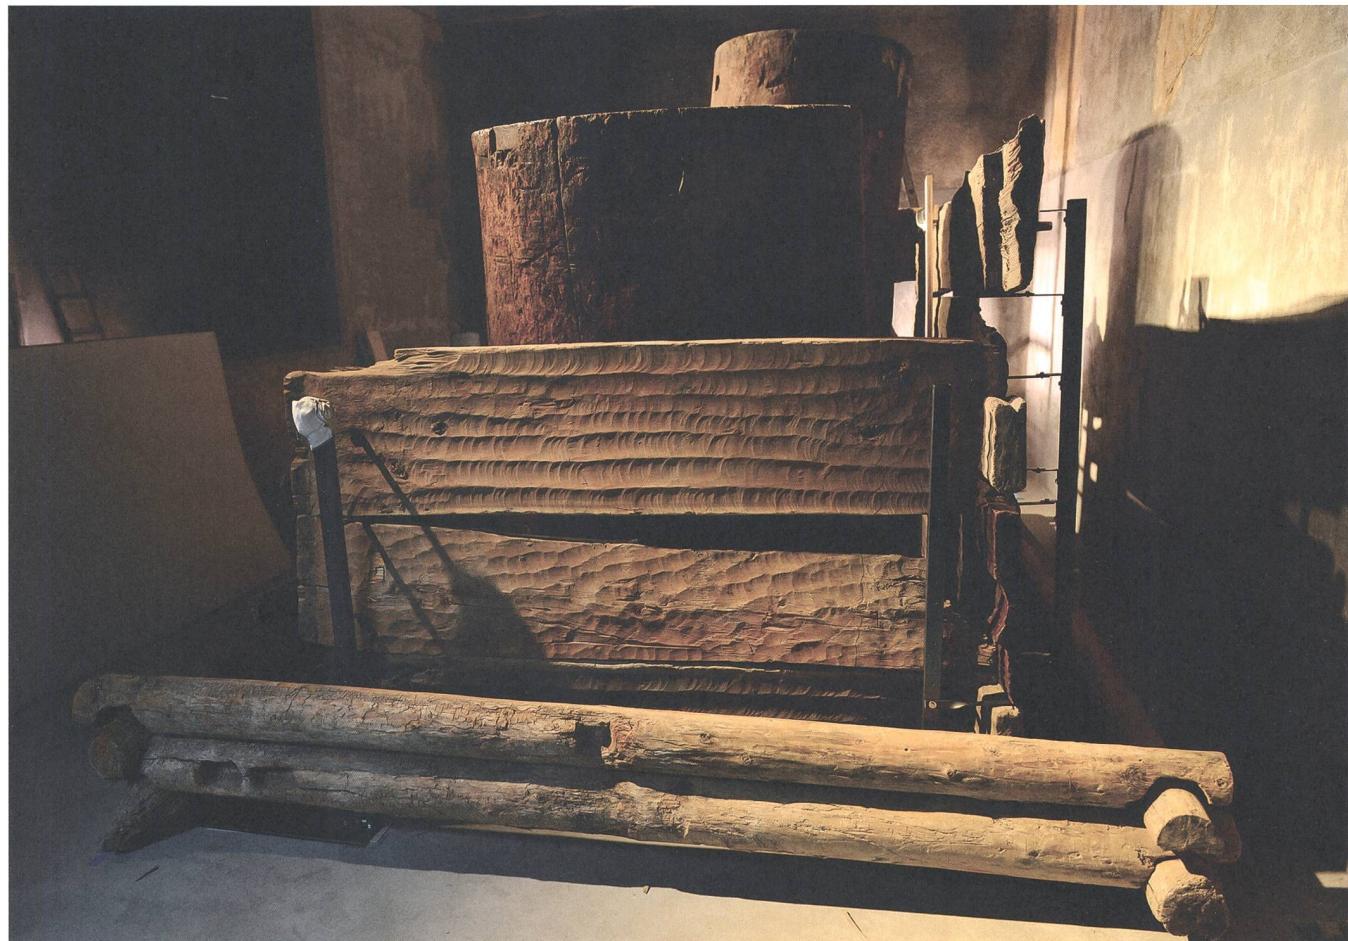
**Abb. 135:** St. Moritz-Bad, Forum Paracelsus, 4. Juni 2014. Eine Herausforderung in jeder Hinsicht: der zerstörungsfreie Wiederaufbau der bronzezeitlichen Quellfassung.

Der Wiederaufbau der Quellfassung im Forum Paracelsus implizierte von Beginn weg die Notwendigkeit, so viele Hölzer wie möglich zu verwenden, um der ursprünglichen Dimension der Konstruktion gerecht zu werden **Abb. 135**. Mangels der genauen Kenntnis der ursprünglichen Lage aller Individuen galt es, auf eine pragmatische Weise grobe Fehler zu umgehen. Priorität hatten die Veranschaulichung der Dimensionen der Quellfassung (vor allem die Rekonstruktion der Höhe des Blockbaus und Bohlenkastens), die Präsenz der Deckelbohlen und, sofern möglich, eine Bestimmung von Innen- und Aussenseiten (Blockhölzer), Ober- und Unterkante (Bohlen mit Gratzapfennut), korrespondierende Fäulnisnegative der Bohlen an den Blockhölzern und der Röhren an den Bohlen, untereinander korrespondierende Fäulnisbereiche und ausgewaschene Partien im oberen Bereich der Konstruktion
