**Artikel:** Tomils, Sogn Murezi : ein kirchliches Zentrum im frühmittelalterlichen

**Autor:** Jecklin-Tischhauser, Ursina / Häberle, Simone / Hitz, Florian

# TOMILS, SOGN MUREZI

Ein kirchliches Zentrum im frühmittelalterlichen Graubünden

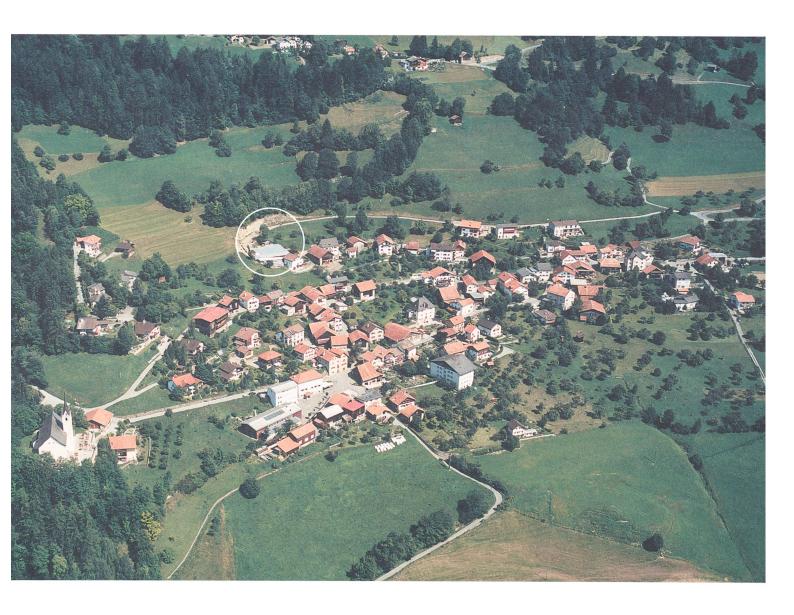
**Abb. 2:** Tomils, Sogn Murezi. Luftaufnahme von Tomils. Am oberen Dorfrand liegt die überdachte Ausgrabungsfläche Sogn Murezi (Kreis), am linken Bildrand ist die heutige Pfarrkirche St. Mariä Krönung zu erkennen. Blick nach Südosten.

Die abgegangene Kirchenanlage befindet sich in Hanglage am nordöstlichen Dorfrand von Tomils auf der Parzelle 449 der Flur Sogn Murezi (Hl. Mauritius) Abb. 2; Abb. 3. Der Flurname geht auf das Patrozinium der Kirche zurück, welches erstmals in einer Urkunde vom 14. Juli 1423 überliefert ist (vgl. Kap. 17.1).<sup>2</sup> Erwin Poeschel hatte in den 1940er-Jahren offenbar noch Kenntnis eines Grundstücks im Osten der Flur Sogn Murezi, das auf den Namen «Sumantieri» (Friedhof) lautete.<sup>3</sup>

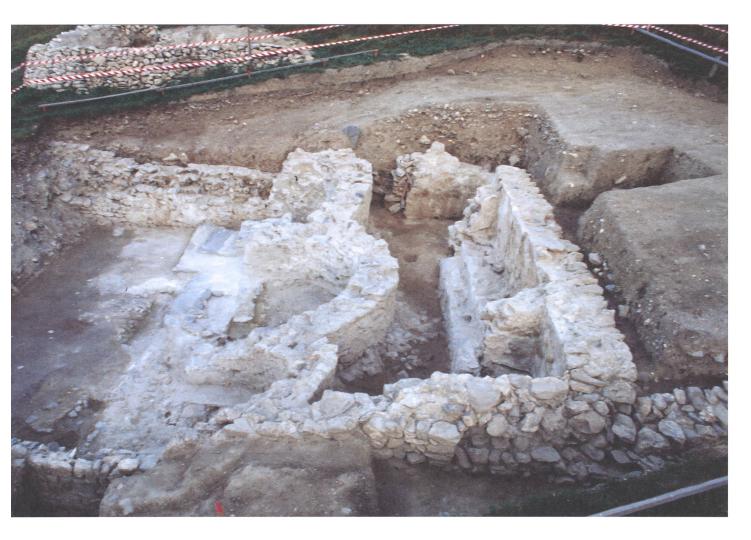
**Abb. 5:** Tomils, Sogn Murezi. 1995 werden die Baureste erstmals grossflächig freigelegt. Blick nach Norden.

Im Frühjahr 1995 begann der ADG mit der Notgrabung. Es zeigte sich, dass die im Jahr zuvor angeschnittene halbrunde Apsismauer zu einer Kirche mit drei Apsiden gehört Abb. 5. Ferner stiess man auf mehrere an die Kirche anschliessende Mauern, zahlreiche Gräber und die Friedhofsmauer. Die Befunde machten deutlich, dass auf der Flur mit einer grösseren Kirchenanlage und in der Folge mit mehreren Grabungskampagnen zu rechnen war. Das geplante Bauvorhaben verzögerte sich damit auf unbestimmte Zeit.

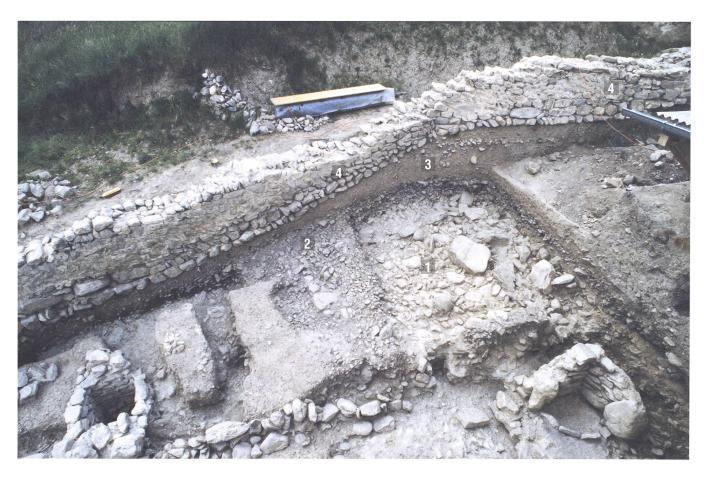
**Abb. 10:** Tomils, Sogn Murezi. Die Ausgrabungsfläche liegt unter dem Blechdach am Fuss des Hanges. Blick nach Süden.

Den geologischen Untergrund der Ausgrabungsstätte bildet steiniges und sandiges Moränematerial (48)<sup>9</sup> Abb. 9. Stellenweise konnte über der Moräne Schluff<sup>10</sup> (56) von rötlicher Farbe, durchsetzt mit wenig Kies und faustgrossen Steinen, beobachtet werden. Die natürlichen und fundleeren Schichten (48) und (56) fallen von Nordosten nach Südwesten ab. Das Gefälle ist im Osten der Ausgrabungsfläche sehr stark, wohingegen das Gelände gegen Westen beinahe flach ausläuft Abb. 10.

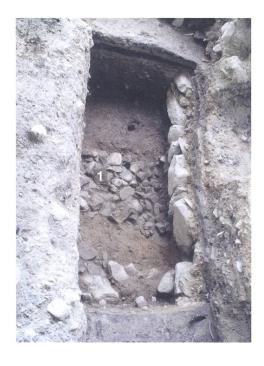
Abb. 11: Tomils, Sogn Murezi. Blick auf 1 den bronzezeitlichen Steinzug (565) nach Westen.

So spielten sich denn die frühesten Siedlungsaktivitäten in diesem flachen Bereich am Fusse des Hanges ab. Ab der beginnenden Spätbronzezeit bildete sich hier ein lehmig-humoses und stark steiniges Schichtenpaket (686), das durch Abtiefungen im Zusammenhang mit dem Bau der Kirchenanlage stellenweise entfernt worden war (vgl. Abb. 9). Feinstratigrafisch liess sich das Paket (686) nur grob unterteilen. Der älteste gefasste Befund innerhalb von (686) ist im Südwesten der Ausgrabungsfläche ein bronzezeitlicher Steinzug (565), dessen vollständige Ausdehnung nicht eruiert werden konnte Abb. 11 und eine zugehörige Kulturschicht (571). Rund 2,50 m südlich des Steinzugs - direkt in der Verlängerung desselben – war zudem eine 100 × 100 cm grosse und 25 cm tiefe Grube (1136) zu beobachten. Sie war ab Schicht (571) ausgenommen worden und ist daher in dieselbe Siedlungsphase wie der Steinzug zu verorten.

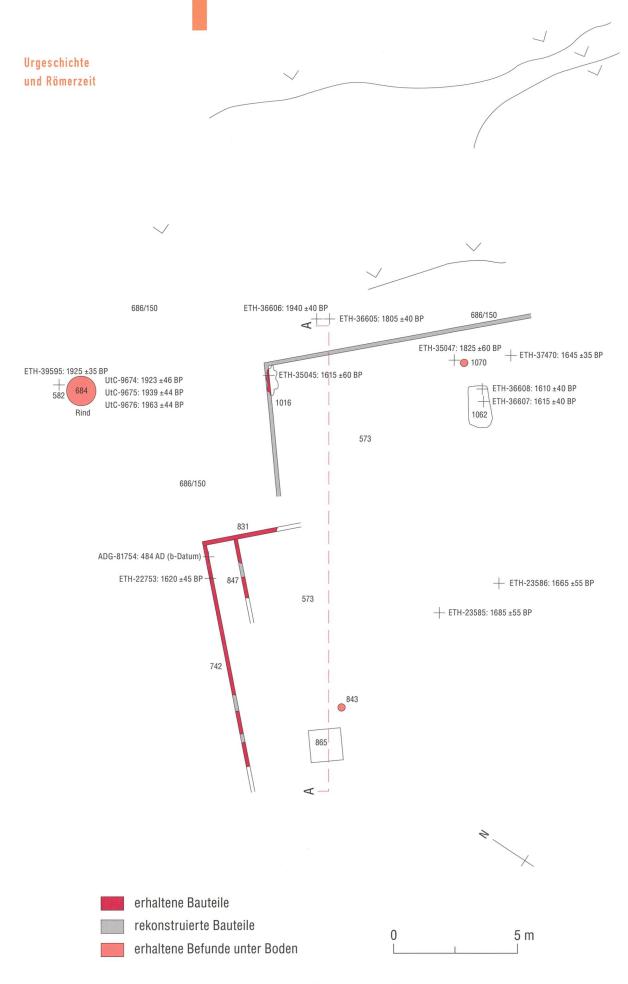
**Abb. 14:** Tomils, Sogn Murezi. Die römischen Befunde, die <sup>14</sup>C-Daten und das Dendrodatum. Mst. 1:150.

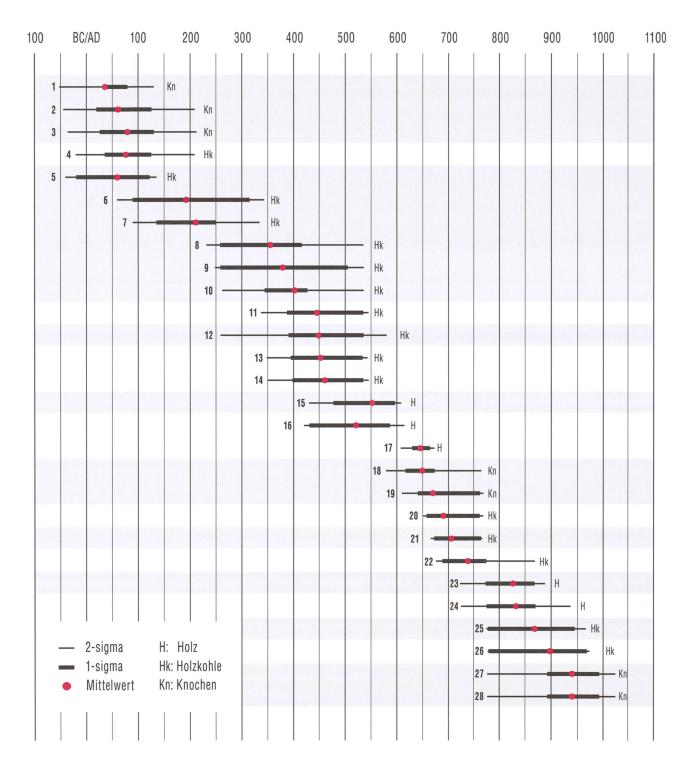
**Abb. 15**: Tomils, Sogn Murezi. Die <sup>14</sup>C-Daten aus römischer und frühmittelalterlicher Zeit. Kalibriert mit Calib Version 7.10.

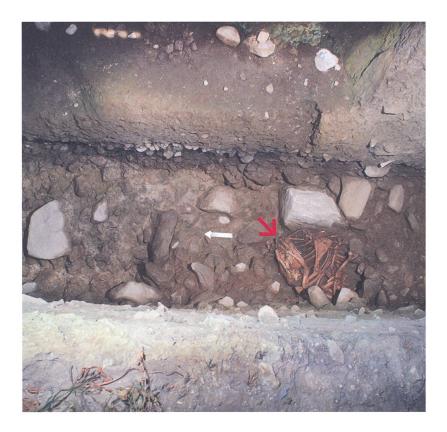
Abb. 17: Tomils, Sogn Murezi. Das Rinderskelett aus der zweiten Hälfte des 1. Jahrhunderts n. Chr. in Fundlage (Pfeil). Blick nach Osten.

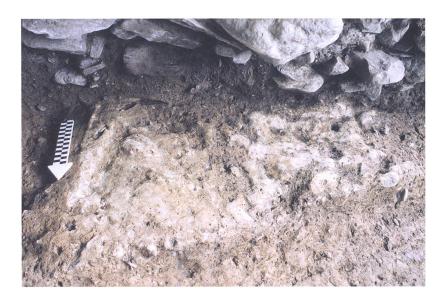
**Abb. 28:** Tomils, Sogn Murezi. Spätantike Holzbauten. Reste der Feuerstelle aus Lehm (865). Blick nach Süden.

zu bestimmen. Die Feuerstelle (865) deutet auf Wohn- oder Wirtschaftsgebäude hin. Bei den dokumentierten Holzresten handelt es sich am ehesten um die Schwellbalken der Gebäude. Die erfassten Befunde gehören zum ersten nachgewiesenen Bautenkomplex auf der Flur, der dieselbe Orientierung und denselben Standort wie die nachfolgenden Steingebäude aus der Mitte des 6. Jahrhunderts (Anlage 1) besitzt. Noch vor der Errichtung von Anlage 1 werden die Holzbauten durch einen Brand zerstört und nach ihrem Abbruch mit lehmig-humosem und steinigem Material (348) zugedeckt (vgl. Kap. 4.3).

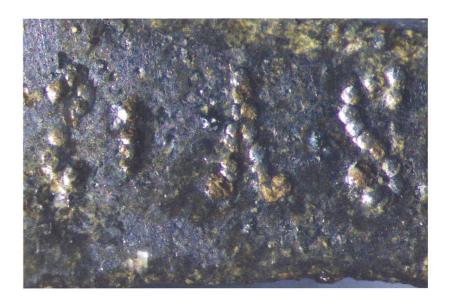
**Abb. 30:** Tomils, Sogn Murezi. Makroaufnahme der punzierten Inschrift. «*DAS*» von «*ME TUA DAS*» = Du gibst mich der Deinen [deiner Freundin].

Ferner lag in der Schicht (150) eine kräftig profilierte Fibel Almgren 70-73 Taf. 5,77 aus dem 2. Jahrhundert Abb. 29; Abb. 30; Abb. 31. Von der Fibel sind der Bogen und der Fuss erhalten, die Fibel besteht aus Bronze und wurde versilbert. Auf beiden Seiten des Rückens ist eine punzierte Inschrift zu erkennen. Zusammengelesen ergibt sich der Wortlaut in Vulgärlatein «ME TVA DAS». Für das Wort TVA darf ein fehlendes E postuliert werden, die Fibelinschrift besagt demnach «Du gibst mich der Deinen [deiner Freundin]».33 Die Fibel gehört zu einer «Gruppe von Fibeln vor allem des 2. Jahrhunderts (...), die mehr oder weniger abgekürzt von Liebe und Liebeswünschen sprechen. Man findet sie von Britannien bis nach Westraetien, vor allem aber in Nordgallien, wo sie wohl auch hergestellt wurden»34. Die Fibeln wurden von Frauen getragen, und die Inschriften sind Botschaften des Schenkers an seine Angebetete. Die von Stefanie Martin-Kilcher gesammelten Inschriften reichen von Grüssen und Wünschen über Bitten, das Liebespfand anzunehmen, bis hin zu «Beteuerungen der eigenen, brennenden Liebe (<uror>, <irascor>) und die Aufforderung zur Hingabe sowie die Bereitschaft des Absenders»35.

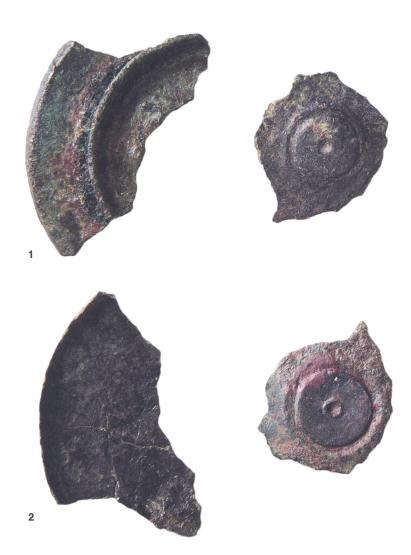
**Abb. 32:** Tomils, Sogn Murezi. Fragmente eines Bronzeschälchens (1 Unter- und 2 Oberseite) Taf. 5,84. Mst. 2:1.

Neben den Keramikgefässen lag in Schicht (348) das Fragment eines kleinen, fein gearbeiteten Bronzeschälchens mit Standring Taf. 5,84. Es wurde in einem zweiten Arbeitsgang auf der Drehbank überarbeitet Abb. 32. Schälchen dieser Art finden sich in der Schweiz nicht häufig. Ein vergleichbares Exemplar kam bei den Ausgrabungen in der römischen Villa von Biberist-Spitalhof

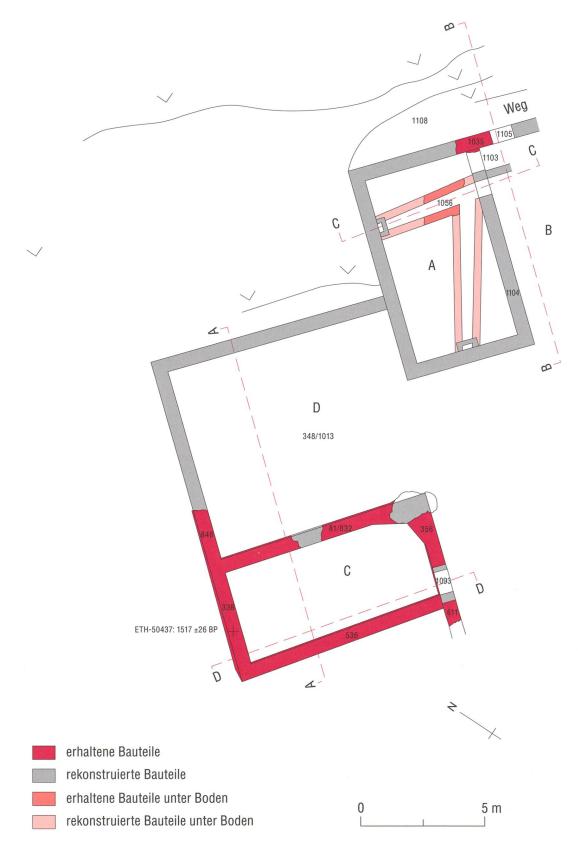
**Abb. 46:** Tomils, Sogn Murezi. Anlage 1 bestehend aus den Gebäuden A und C sowie den umfriedeten Bereichen B und D. Gebäude A wurde über eine y-förmige Kanalheizung erwärmt. Mst. 1:150.

Im Osten von Gebäude C lag der von der Mauer (848) umfriedete Bereich D (vgl. Abb. 46), bei dem zu diskutieren ist, ob es sich um einen weiteren Innenraum oder einen Hof gehandelt hat. Bei Mauer (848) handelt es sich um die Nordmauer (338) von Gebäude C, welche ab der Nordostecke weiter nach Osten verläuft. Mit dem Bau der Kirche um 650 wurde die Mauer bis auf ein 2,20 m langes Stück abgebrochen und ihr mörteliger Abbruchschutt (1008) im Innern von Bereich D verteilt. Die wenigen heute noch sichtbaren Reste der Mauer (848) liegen im Westen der Kirche und wurden beim Bau derselben in das Fundament der Kirchenwestmauer (78) miteinbezogen Abb. 63 (vgl. Abb. 68).

Vor dem Bau der Kirche wurde Hof D von Anlage 1 aufgegeben und dessen Umfassungsmauer (848) bodeneben abgebrochen (vgl. Abb. 46). Ihr Abbruchschutt (1066) dürfte hinter der Ostmauer (1035) von Gebäude A und Hof B deponiert worden sein. Deutlich war zu erkennen, wie der Abbruchschutt (1066) noch mit der Ostmauer (1035) von Gebäude A gerechnet hat, während die

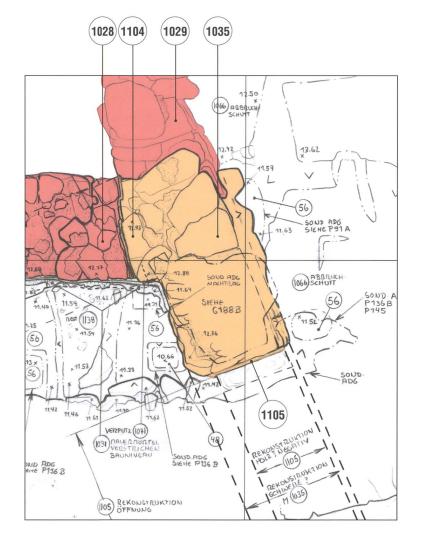
Abb. 48: Tomils, Sogn Murezi. Aufnahmeplan der erhaltenen Südostecke von Gebäude A (gelb) mit der Ostmauer (1035) und der Südmauer respektive dem Bogenansatz (1104). An die Südostecke stossen die Südmauer (1028) sowie die Ostmauer (1029) des jüngeren Kirchensüdannexes (Ende 7. Jahrhundert, rot). Erhalten hat sich ferner das nördliche Gewände von Eingang (1105). Blick nach Norden. Mst. 1:20.

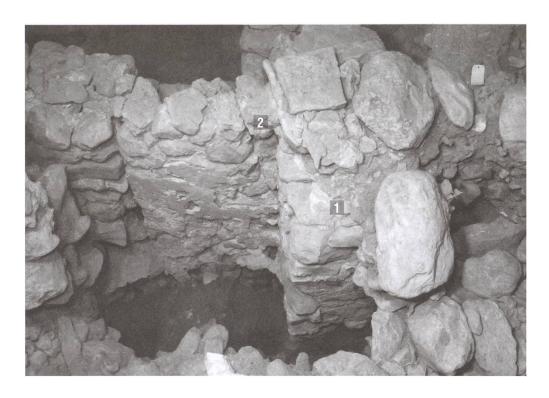
**Abb. 49:** Tomils, Sogn Murezi. **1** Ostmauer (1035), **2** Bogenansatz (1104) von Gebäude A. Blick nach Norden.

Von der Südmauer (1104) ist heute noch ein  $15 \times 55$  cm kurzes Stück erhalten. Es handelt sich dabei um den Ansatz eines Rundbogendurchganges (1103), welcher direkt in der Südostecke von Gebäude A gelegen hat **Abb. 49**.

ges gebildet hat. Der mit der Ostmauer im Verband errichtete Ansatz des Rundbogens hat sich erhalten (vgl. Abb. 49). Er tritt in einer Höhe von 85 cm ab der Unterkante der Ostmauer (1035) aus dem Mauerwerk hervor. Die Westleibung und die Schwelle sind nicht mehr erhalten, dennoch ist eine Rekonstruktion des einstigen Durchganges annähernd möglich (vgl. Abb. 47). Führt man den Verlauf des Bogens, ablesbar am erhaltenen Bogenansatz, weiter, ergibt sich eine lichte Breite des Durchganges von ca. 90 cm.

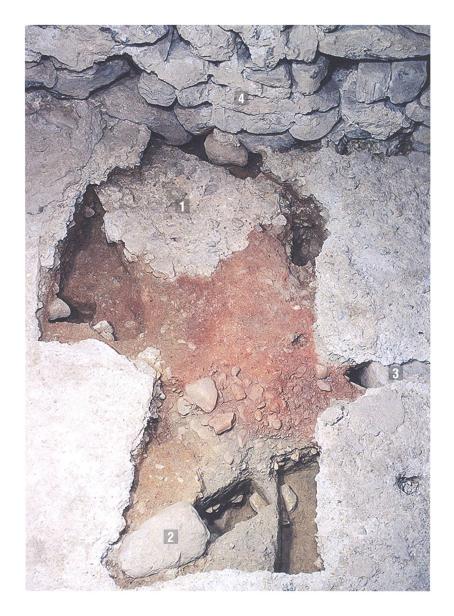
**Abb. 54:** Tomils, Sogn Murezi. Reste der Kanalheizung von Gebäude A unter dem Mörtelboden des späteren Südannexes (Ende 7. Jahrhundert).

Von der Kanalheizung (1056) in Gebäude A haben sich Reste des Heizkanals und des nach Norden fortlaufenden Nebenkanals über eine Länge von 1,60 m und einer Breite von 70 cm erhalten. Dazu zählen die jeweils unterste Lage der 30 cm starken Kanalmauern und die gemörtelte, von der Hitze stark rot verfärbte Kanalsohle Abb. 54. An der Verzweigung der Kanäle wurde zudem der Ansatz des nach Westen abgehenden Nebenkanals festgestellt (vgl. Abb. 46). Für die Kanäle wurden Gruben ausgehoben und die gemörtelten Kanalmauern gegen die Grubenwände gestellt. Die Kanalsohle bestand aus einem 2 cm dicken Mörtelguss. Anschliessend dürften die Kanal-

mauern wie bei der Kanalheizung in der Kirche mit Steinplatten abgedeckt und der Mörtelboden darüber verlegt worden sein. Das Schürloch ist verloren, da die Südmauer (1104) von Gebäude A mit dem Bau des Kirchensüdannexes gegen Ende des 7. Jahrhunderts entfernt worden war. Seine Lage kann jedoch in Fortsetzung des Heizkanals hergeleitet werden. Es befand sich in einem Abstand von knapp 1 m von der Ostmauer (1035) entfernt und wurde über ein Präfurnium an der Südfassade von Gebäude A bedient.

Die Reste der Kanalheizung in Gebäude A zeigen eine grosse Ähnlichkeit mit der jüngeren Kanalheizung in der Kirche von Anlage 2a. Die y-förmig verlaufenden Kanäle, die Breite des Heizkanals, die Stärke und Bauweise der Kanalmauern, die gemörtelte Kanalsohle sowie das Schürloch in der Südmauer und der Heizraum an der Südfassade entsprechen sich und lassen erkennen, dass die Bauleute des Gotteshauses die Kanal-

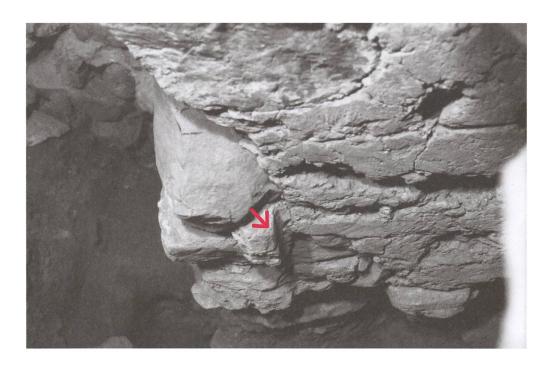
**Abb. 55:** Tomils, Sogn Murezi. Negativ des hölzernen Türrahmens an der Nordleibung des Einganges (1105) in den Hof B (Pfeil). Blick nach Norden.

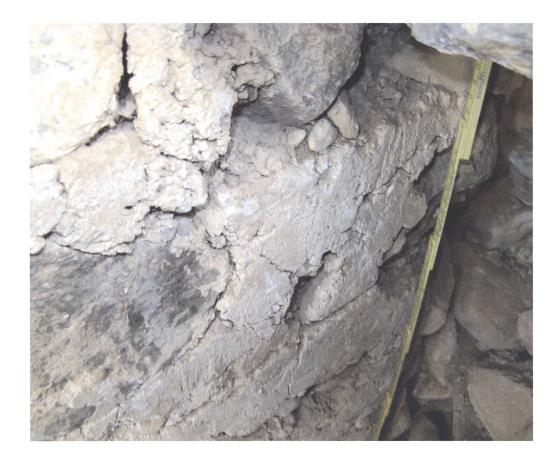
Abb. 56: Tomils, Sogn Murezi. Nördliche Leibung des Einganges (1105). Blick nach Nordosten.

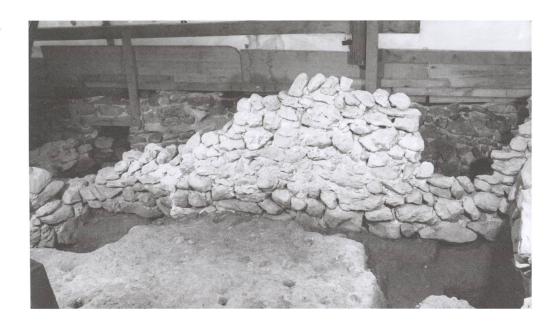
**Abb. 57:** Tomils, Sogn Murezi. Reste der Westmauer (536) von Gebäude C. Blick nach Westen.

Die Westmauer (536) ist 9,20 m lang und über eine Höhe von maximal 1,50 m und mit einer Stärke von 55 cm erhalten **Abb. 57**. Ihr Fundament fällt mit 60 cm etwas stärker aus. Sie steht mit der Nord- und der Südmauer im Verband.

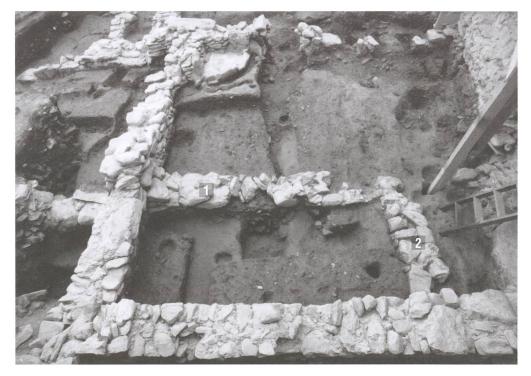
Abb. 58: Tomils, Sogn Murezi. 1 Nordmauer (338), 2 Ostmauer (81/832) von Gebäude C. Die Mauern wurden beim Umbau von Gebäude C zum Westannex gegen Ende des 7. Jahrhunderts niedergelegt. Blick nach Norden.

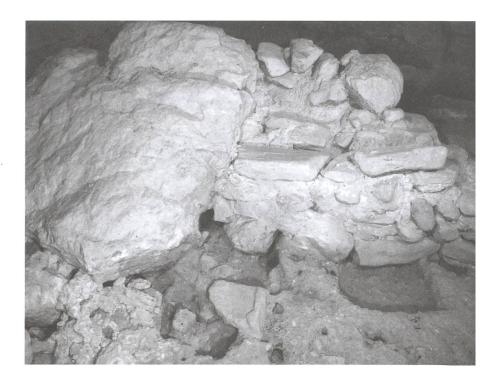
**Abb. 59:** Tomils, Sogn Murezi. Die Südmauer (356) von Gebäude C stösst an den Findling. Blick nach Süden.

Die Südmauer ist 4 m lang und über ihre gesamte Länge mit einer maximalen Höhe von 70 cm erhalten. Ihre Stärke variiert von 55 cm im Anschluss an die Westmauer (536), bis zu 1 m an der Stelle, wo sie auf den Findling trifft. Ihr Fundament springt

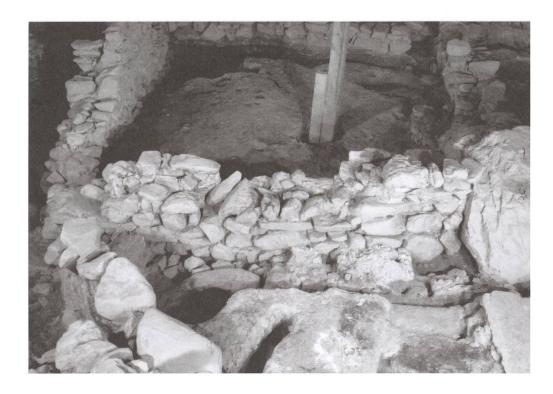
**Abb. 60:** Tomils, Sogn Murezi. Südmauer (356) von Gebäude C und Findling. Blick nach Norden.

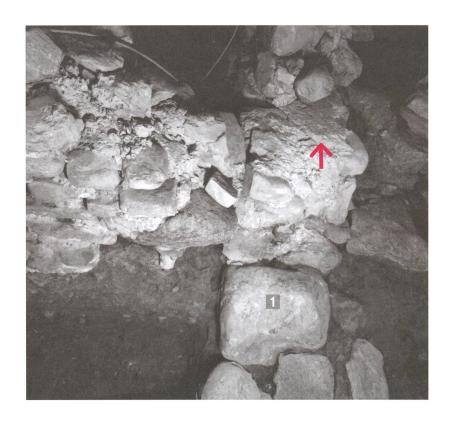
Abb. 61: Tomils, Sogn Murezi. Blick auf die Südwestecke von Gebäude C und 1 die davon abgehende Südmauer (611). Negativ der einstigen Türschwelle (1093) (Pfeil). Blick nach Osten.

gegen das Rauminnere um 5 cm vor. Ab der Südwestecke verläuft die Mauer (611) weiter nach Westen. Sie hat sich mit wenigen Steinen des Fundamentes über eine Länge von 85 cm erhalten. Ihr weiterer Verlauf wurde durch eine jüngere Störung entfernt. Diese Störung konnte im gesamten westlichen Bereich der Kirchenanlage festgestellt werden und entstand möglicherweise im Zusammenhang mit nachmittelalterlichen Terrassierungsarbeiten durch die Landwirtschaft.

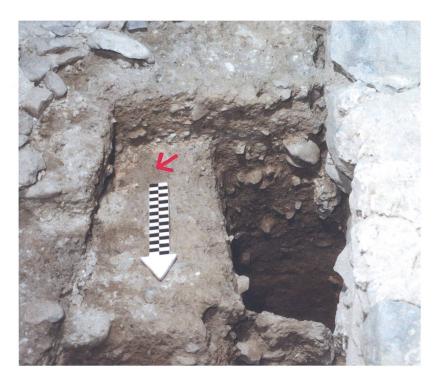
**Abb. 63:** Tomils, Sogn Murezi. **1** Mauer (848), **2** Kirchenwestmauer (78). Blick nach Nordosten.

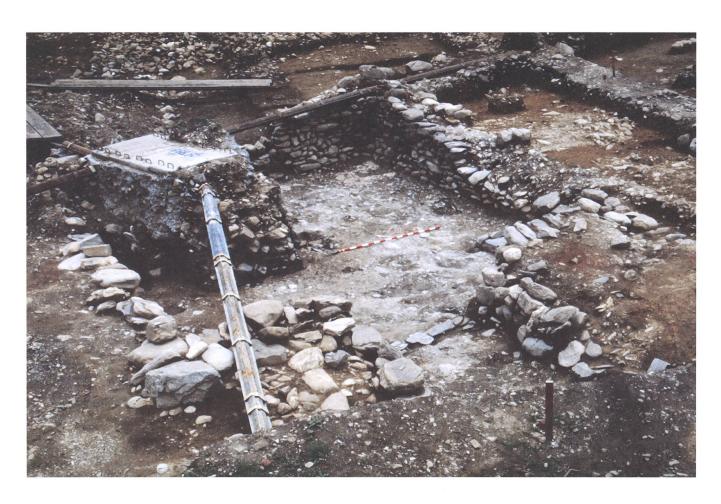
**Abb. 65:** Tomils, Sogn Murezi. Anlage 1. Schnitt A-A durch Gebäude C und Bereich D (vgl. **Abb. 46**). Blick nach Norden. Mst. 1:150.

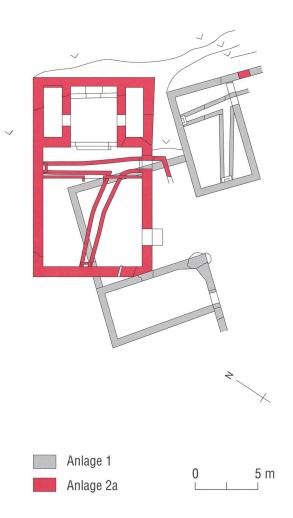
**Abb. 68:** Tomils, Sogn Murezi. Die Kirche aus der Zeit um 650 wird in den Bereich D der Vorgängeranlage gestellt (vgl. **Abb. 46**). Mst. 1:300.

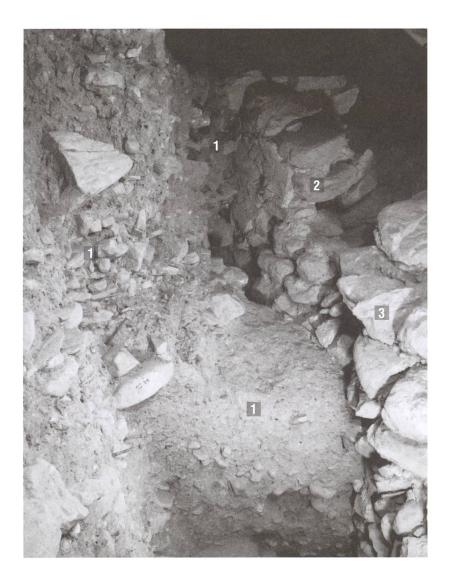
Abb. 69: Tomils, Sogn Murezi. 1 Abbruchschutt (1066), 2 Ostmauer (1035) von Gebäude A, 3 Ostmauer des Südannexes (1029). Blick nach Süden.

praktisch auf derselben Flucht verlaufende Ostmauer (1029) des gegen Ende des 7. Jahrhunderts errichteten Südannexes E bereits gegen den besagten Schutt gestellt worden war Abb. 69 (vgl. Abb. 137). Da die Hofmauer (848) der einzige bekannte Bauteil ist, welcher während der Benutzungszeit von Gebäude A abgebrochen wurde, dürfte der steinige und mörtelige Abbruchschutt (1066) von ihr stammen. Gleichzeitig ist der Abbruchschutt (1066) hinter den besagten Ostmauern ein weiterer Hinweis darauf, dass Gebäude A bis zur Errichtung des Kirchensüdannexes E noch bestanden

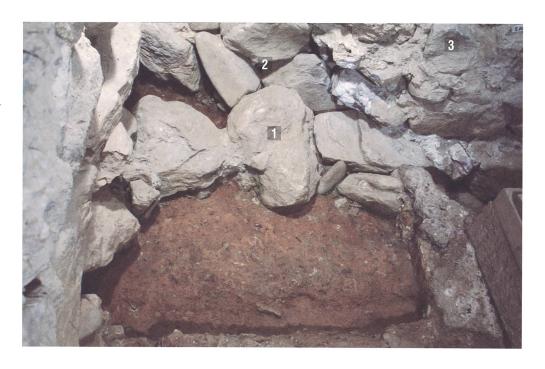
Abb. 72: Tomils, Sogn Murezi. Anlage 2a. Der Geländeverlauf (rot) im Süden der Kirche mit dem vertieften Heizraum an der Kirchensüdfassade. Gut erkennbar ist das Aussenniveau im Osten der Kirche. Mst. 1:150.

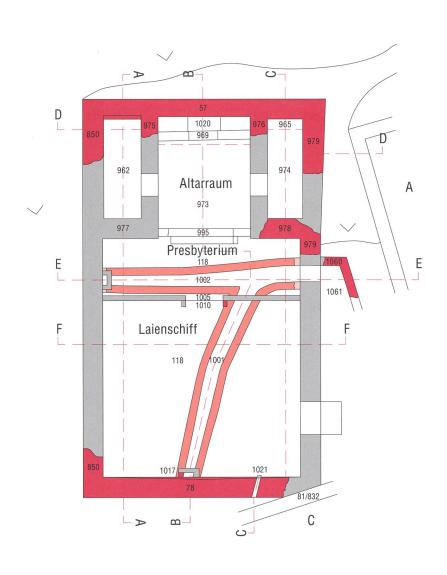
**Abb. 73:** Tomils, Sogn Murezi. Anlage 2a. Kirchengrundriss um 650 mit Kanalheizung (1001, 1002), Chorschranke (1005), Altarstufen (995) und Priesterbank (969, 1020). Mst. 1:150.

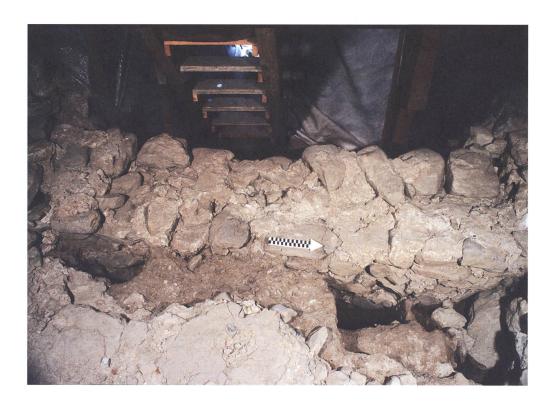
**Abb. 74:** Tomils, Sogn Murezi. Die Westmauer (78) der ersten Kirche. Blick nach Westen.

Der Umfang der erhaltenen Mauerreste der Kirche lässt die weitgehende Rekonstruktion des ursprünglichen Baus zu Abb. 73. Die Westmauer (78) hat sich beinahe über ihre gesamte ursprüngliche Länge von 9,50 m und bis auf eine Höhe von maximal 1,60 m erhalten Abb. 74. Lediglich die Südwestecke der Kirche ist in romanischer Zeit vollständig ersetzt worden. Rekonstruiert man die frühmittelalterliche Kirchenecke, indem man die Kirchensüd- und Westmauer auf ihrer Flucht bis zu ihrem Zusammentreffen im Südwesten hin verlängert, wird deutlich, dass diese nicht rechtwinklig gewesen sein kann, da an der Stelle bereits die

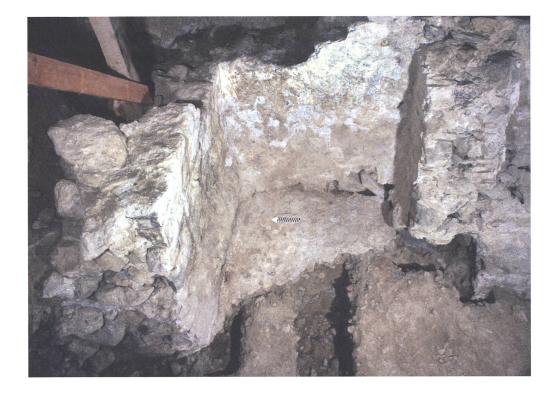
**Abb. 76:** Tomils, Sogn Murezi. Nördlicher Seitenraum des Altarraumes. Blick nach Osten.

Die Nordmauer (850) konnte im Anschluss an die Westmauer (78) über eine Länge von 2 m **Abb. 75** (vgl. **Abb. 166**), im Anschluss an die Ostmauer (57) über eine Länge von 2,60 m verfolgt werden **Abb. 76**; **Abb. 77**. Das Mauerstück im Osten ist heute noch 1,90 m, dasjenige im Westen 80 cm hoch erhalten.

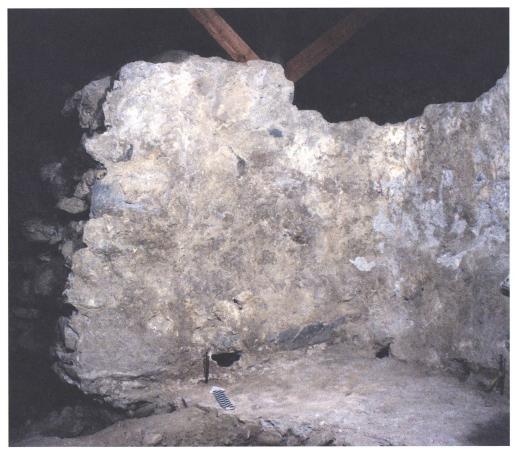
Abb. 77: Tomils, Sogn Murezi. Nordmauer (850) des nördlichen Seitenraums. Blick nach Nordosten.

Nach dem Errichten der Kirchenmauern wurden alle Wände verputzt und diejenigen des Altarraumes zusätzlich mit einem weissen Kalkanstrich versehen. Der Verputz hat sich im Altarraum und dessen Seitenräumen weitestgehend erhalten und ist auch an zahlreichen Stellen an den Kirchenschiffsmauern noch zu sehen (vgl. Abb. 77); Abb. 79.

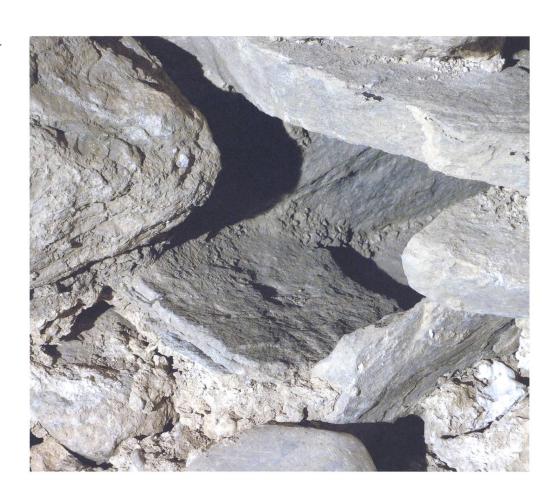
Abb. 82: Tomils, Sogn Murezi. Die Öffnung des Ausgusskanals (1021) gegen das Kircheninnere liegt knapp über dem Boden. Blick nach Südwesten.

von 14 cm. Bis zu seiner Mündung an der Westfassade vergrössert er sich auf einen lichten Querschnitt von 17 x 15 cm. Gestellte Schieferplatten bilden die Kanalwände Abb. 81. Zum Kirchenraum hin tritt die Sohlplatte des Kanals etwas aus der Mauerflucht hervor und liegt mit 4 cm knapp über dem Kirchenboden Abb. 82. Der Kanal lag demnach mit keiner Abflussvorrichtung unter Boden in Verbindung. Innerhalb der Westmauer (78) fällt der Kanal um 12 cm ab, die äussere Kanalöffnung lag nur gerade 15 cm über dem damaligen Aussenniveau Abb. 83. Das Wasser versickerte schlussendlich im Erdreich zwischen dem Gotteshaus und Gebäude C. Die Lage des Kanals nahe der Südwestecke war für die Ableitung von Wasser aus der Kirche günstig gewählt, denn der Kirchenboden besass an dieser Stelle sein tiefstes Niveau. Auf die mögliche Funktion des Kanals wird in Kap. 6.5.1 eingegangen.

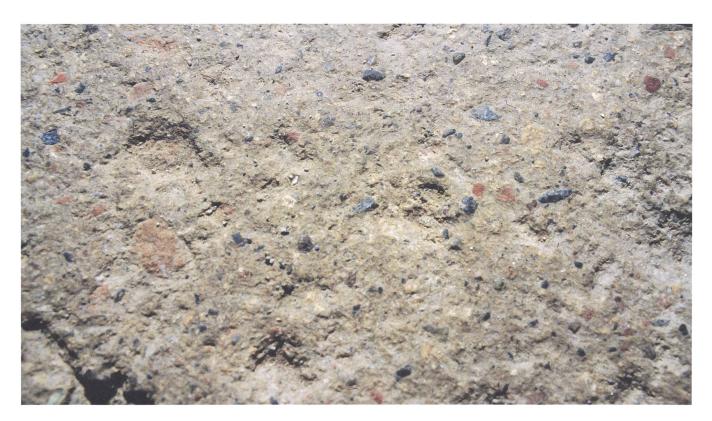
Abb. 87: Tomils, Sogn Murezi. Makroaufnahme. Mit rotem Ziegelmehl und Ziegelsplitt versehener Mörtelboden (118) der ersten Kirche.

Von Fragmenten des Mörtelbodens wurden Dünnschliffe angefertigt und diese einer mikroskopischen Analyse unterzogen. <sup>90</sup> Der Mörtel unterscheidet sich kaum von jenem der Kirchenmauern. Er ist von grauer Farbe und besitzt denselben Zuschlag an Kiesel-, Bruchsteinchen und Sand, hinzu kommen Ziegelschrot-Einschlüsse Abb. 87. Die feineren Zuschlagkörner sind in der Regel eckig, die grösseren dagegen kantengerundet. Das Bindemittel ist hauptsächlich Kalk, der trocken gelöscht worden war, wie die vielen Kalkspatzen anzeigen. Das Mischverhältnis von Bindemittel und Zuschlag liegt etwa im Bereich von einem Volumenteil Bindemittel zu vier Teilen Zuschlag. Die Oberfläche des Bodens war mit einer dicken Schicht Ziegelmehl versehen worden, sodass die erhaltenen Böden noch heute rot erscheinen. Im Dünnschliff der Bodenstücke war die Ziegelmehlschicht mit einer Dicke von 5 mm auszumachen.

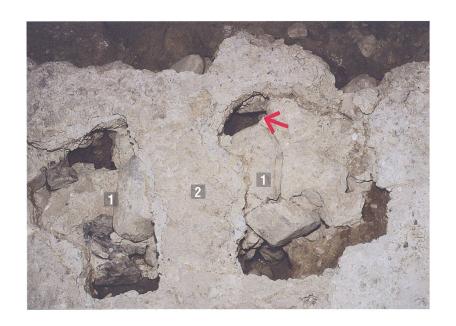
Abb. 88: Tomils, Sogn Murezi.
1 L-förmige Präfurniumsmauer (1060), die sich unter dem
2 Boden des Kirchensüdannexes erhalten hat. Innere Südostecke des Heizraums (Pfeil). Blick nach Norden.

Vom Präfurnium ist eine max. 40 cm breite und 30 cm hohe Mauer (1060) erhalten geblieben **Abb. 88**. Sie verläuft ab der Kirche 80 cm nach Süden und winkelt anschliessend nach Südwesten ab. In dieser Richtung konnte sie noch über eine Länge von

1,70 m verfolgt werden. Unklar bleibt, ob die L-förmige Mauer (1060) des Präfurniums mit der Kirchensüdmauer (979) im Verband gestanden hat, denn die heute erhaltene Kirchensüdmauer (7b) stammt fast ausschliesslich aus frühromanischer Zeit. Der Boden (1061) im Innern des Heizraumes konnte teilweise gefasst werden Abb. 89. Er bestand aus einer 16 cm starken Rollierung (1111) als Unterbau und einem 3-4 cm dicken Mörtelestrich. Russspuren (1112) auf dem Boden zeugen von der Arbeit im Heizraum. Das Bodenniveau im Präfurnium lag rund 60 cm tiefer als das Aussengelände der Kirche Abb. 90. Der Heizraum war demnach in den Boden vertieft.

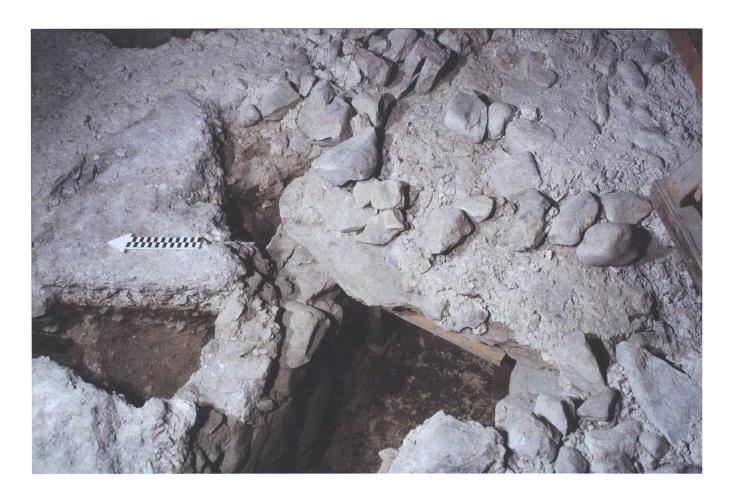
**Abb. 91:** Tomils, Sogn Murezi. Blick in den Nebenkanal (1002) der Kanalheizung. Gut zu erkennen sind die Kanalmauern, die Abdeckplatten und der darüberliegende Mörtelboden (118). Blick nach Osten.

Die Konstruktion des Heizkanals und der Nebenkanäle ist identisch Abb. 98 (vgl. Abb. 78). Für die Kanäle wurden Gräben ausgehoben und gemörtelte, 40-60 cm hohe und durchschnittlich 30 cm starke Kanalmauern errichtet Abb. 91; Abb. 92. Für das Mauerwerk wurde ein grauer, kalkarmer Mörtel verwendet. Er ist stark sandig und weist vereinzelte graue Kieselsteinchen im Zuschlag auf. Das Steinmaterial ist demnach mit jenem der Kirchenmauern identisch. Auf den Mauerkronen der Kanalwangen wurde der Mörtel grossflächig abgestrichen und die Kanäle anschliessend mit Steinplatten abgedeckt. Die erhaltenen Platten sind etwa 10 cm dick und besitzen durchschnittliche Formate von 60 × 40 cm, die beiden grössten Platten sind nahezu 1 m² gross. Vor dem Abdecken der Kanäle wurden die Kanalsohlen durchgehend mit einem 4 cm dicken Mörtelestrich versehen. Dieser besass keine Rollierung, sondern wurde direkt auf der lehmigen Grubensohle verteilt. Die Abfolge im Bau zeigt sich daran, dass der Mörtel der Kanalsohle bereits mit den Kanalmauern rechnet und an diesen hochzieht (vgl. Abb. 78).

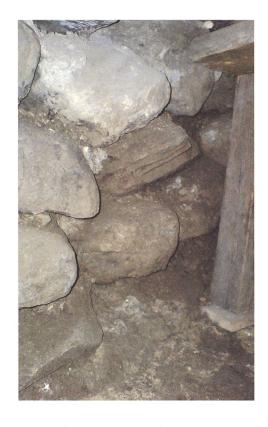
**Abb. 92:** Tomils, Sogn Murezi. Mauerwerk der westlichen Kanalwange. Blick nach Nordwesten.

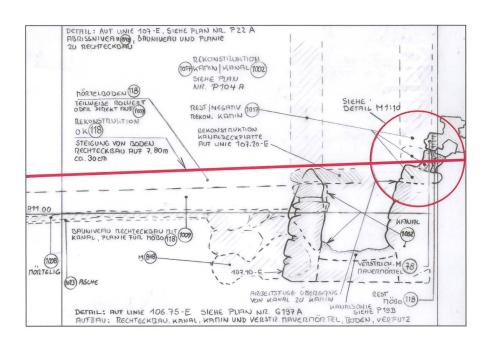
Abb. 95: Tomils, Sogn Murezi. Der Wandkamin (1017) hat sich mit dem untersten Stein und einem Steinnegativ im Mörtel über der nördlichen Wange des Nebenkanals (1002) erhalten. Gut zu erkennen ist, wie der Mörtelboden (118) und der Wandverputz (971) der ersten Kirche den Kamin berücksichtigen. Beim Kirchenumbau in der zweiten Hälfte des 8. Jahrhunderts wurde die Westwand nach dem Abbruch des Wandkamins mit neuem Verputz (982) versehen. Blick nach Westen. Mst. 1:10.

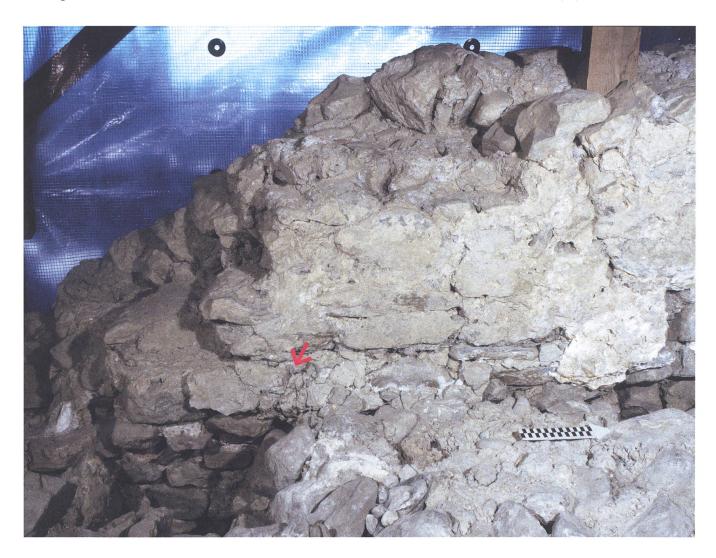
Abb. 97: Tomils, Sogn Murezi. Detail des Wandkamins (1017) (vgl. Abb. 95). Blick nach Westen.

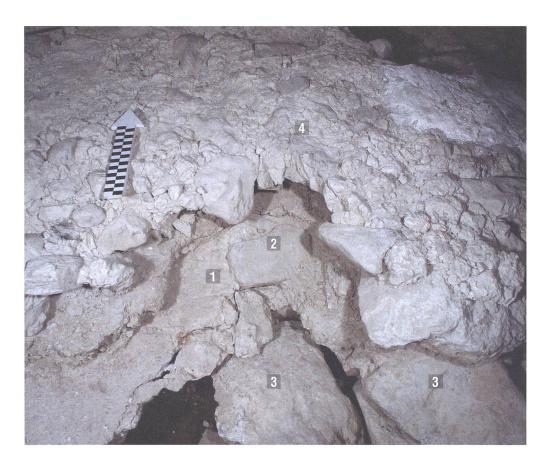
Abb. 99: Tomils, Sogn Murezi. 1 Der Mörtelboden (118) stösst an die Reste der 2 Chorstufe (1005), 3 Abdeckplatten der Kanalheizung, 4 karolingischer Mörtelboden. Blick nach Norden.

7 m von der Kirchenwestwand entfernt gelangte man über eine 15 cm hohe Stufe (1005) vom Laienschiff ins Presbyterium (vgl. **Abb. 73**). Von ihr zeugen mehrere, auf derselben Flucht liegende Steine, an welche der Boden (118) des Kirchenschiffes anzieht **Abb. 98**; **Abb. 99**. Das Presbyterium besitzt

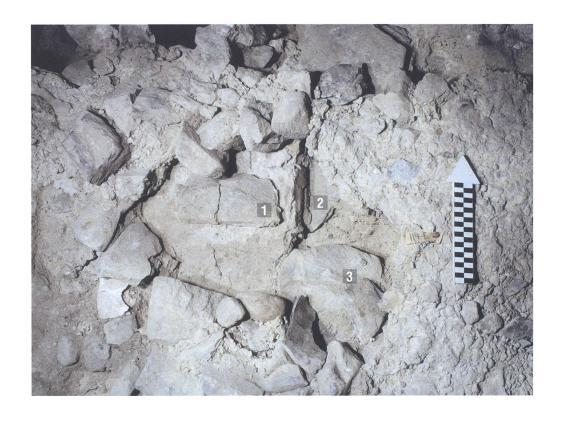
**Abb. 102:** Tomils, Sogn Murezi. **1** Unterlagsstein (1010) für eine Holzstütze des Mitteldurchlasses in der Chorschranke, **2** Steinnegativ der Chorstufe, **3** Reste der Chorstufe. Blick nach Norden.

Hingegen lag 3 m von der Südwand entfernt ein 20 × 15 cm grosser, flacher Stein direkt vor der Stufe ins Presbyterium **Abb. 102**. Er war beim Bau in den noch feuchten Mörtelboden (118) verlegt worden und diente vermutlich als Unterlagsstein für einen Ständer oder eine Säule (vgl. **Abb. 98**). Rekonstruiert man im selben Abstand von der Nordwand

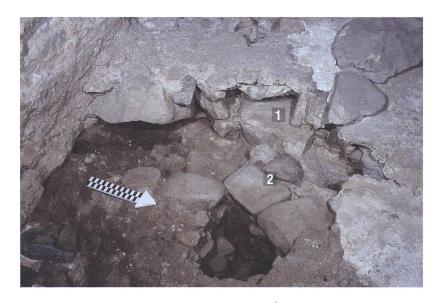
Abb. 103: Tomils, Sogn Murezi. Reste der Stufenanlage (995) in den Altarraum. 1 Antritt mit erhaltener Oberfläche, 2 unterste Steinlage der zweiten Stufe. Blick nach Südwesten.

Vom Altarraum gelangte man über zwei 15 cm hohe Stufen in den nördlichen und über eine 18 cm hohe Stufe in den südlichen Seitenraum. Die genaue Lage der einstigen Durchgänge war nicht mehr auszumachen, die Seitenräume müssen jedoch vom Altarraum aus erschlossen gewesen sein. Ein Zugang von der Vorzone im Westen her ist nicht denkbar. Der Boden im südlichen Seitenraum lag 50 cm, derjenige

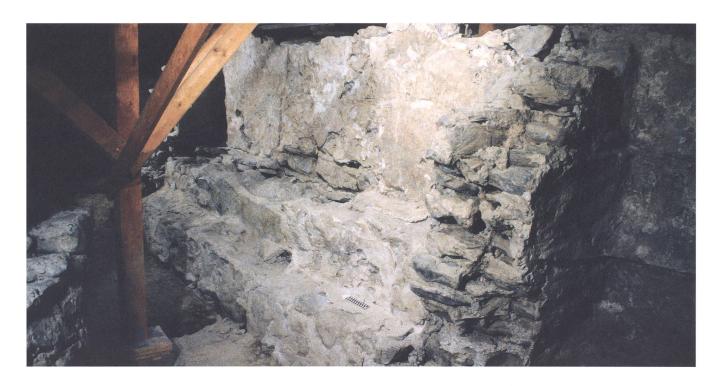
Abb. 104: Tomils, Sogn Murezi. Schnitt durch die Klerusbank (969) an der Ostwand (57) des Altarraumes. Wandverputz (972), Verputz der Sitzbank (970), rekonstruiertes Bodenniveau (973). Blick nach Norden. Mst. 1:20.

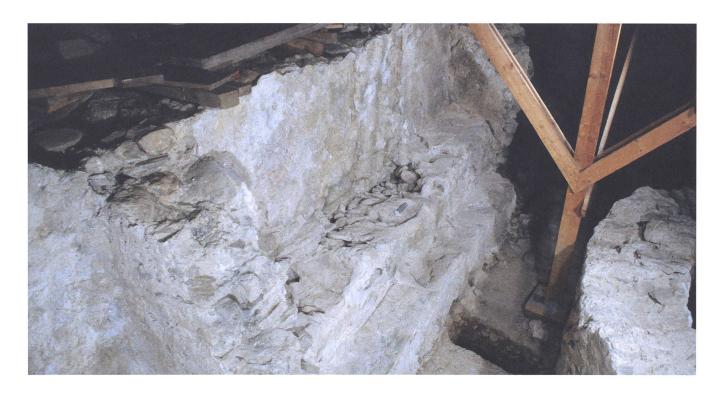
Abb. 105: Tomils, Sogn Murezi. Dreiteilige Klerusbank (969) entlang der Ostwand (57) im Altarraum. Blick nach Nordosten.

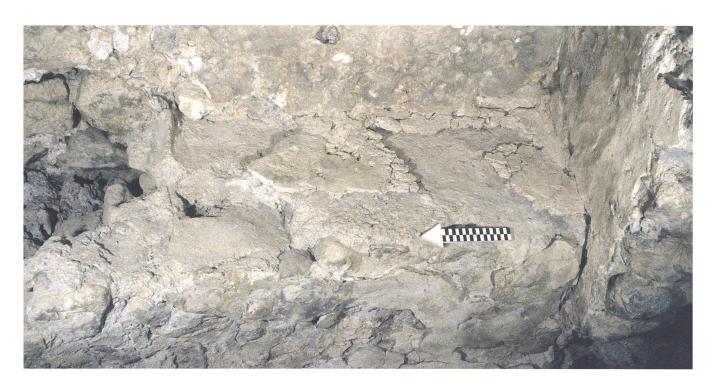
Abb. 106: Tomils, Sogn Murezi. Klerusbank (969) im Altarraum. Blick nach Südosten.

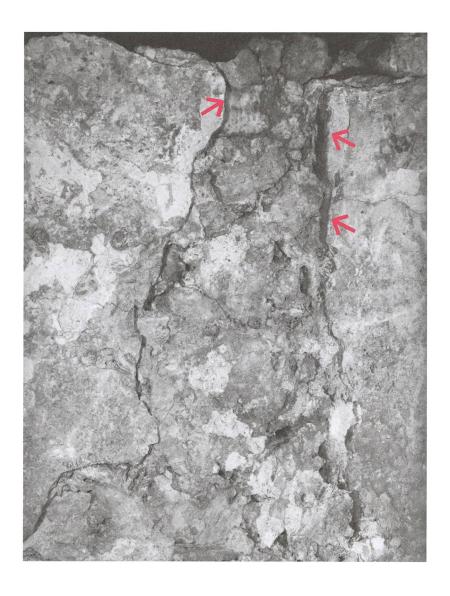
Abb. 110: Tomils, Sogn Murezi. Die mit Pfeilen markierten Stellen zeigen die wenigen erhaltenen Negative des einstigen Architekturteils an der Wand. Blick nach Osten.

Über der Sitzbank rechnete der Verputz der Ostwand mit einem Architekturteil im Zusammenhang mit dem Thronsitz, das zu einem späteren Zeitpunkt entfernt worden war. Dabei löste sich weiterer Verputz von der Wand, sodass die ursprüngliche Form des Architekturelements nur teilweise anhand der heute sichtbaren Fehlstellen abgelesen werden kann. Die eigentlichen Negative (1020) sind nur noch an wenigen Stellen erhalten Abb. 110. Um was es sich einst gehandelt hat, wird in Kap. 6.5 diskutiert.

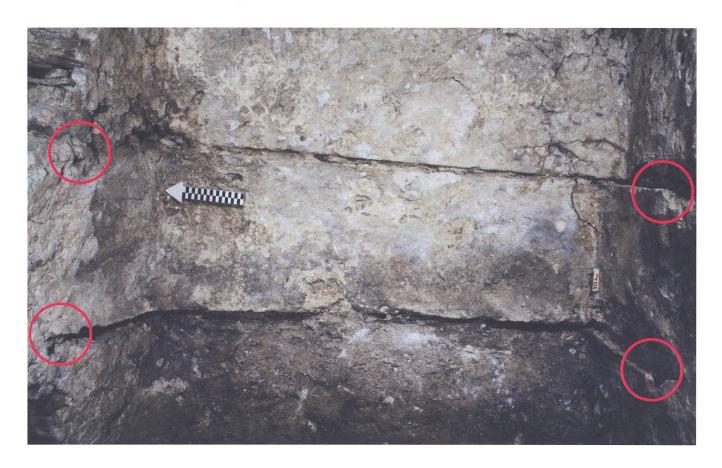
Abb. 111: Tomils, Sogn Murezi. Negative zweier Tablare (968) im südlichen Seitenraum zum Sanktuarium. Sie gehörten einst zu einem Wandregal oder einem Wandkasten. Die Vertiefungen für die Keile oder Unterzugsbälkchen sind mit einem Kreis gekennzeichnet. Blick nach Osten.

Im nördlichen Seitenraum lag ein Mörtelboden, im südlichen ging man auf dem festgestampften, lehmig-humosen Erdreich. Die gangartigen Seitenräume waren 4 m lang und 1,40 m breit. Im südlichen Seitenraum sind in der Ostwand auf einer Höhe von 80 cm beziehungsweise 1,30 m über dem Boden die Nuten (965) zweier hölzerner Tablare im Verputz (980) zu erkennen (vgl. **Abb. 85**). Die Negative setzen sich an der Nord- und an der Südwand fort. Die ursprünglich eingefügten Bretter waren 140 × 50 cm gross und 3 cm dick. An den Enden wurden die Bretter von 6 cm schmalen Unterzügen gehalten, welche 10–15 cm tief

in den Wänden verankert waren **Abb. 111**. Die Tablare gehörten zu einem Wandregal oder zu einem Wandkasten. Im nördlichen Seitenraum sind keine derartigen Negative an den Wänden zu erkennen.

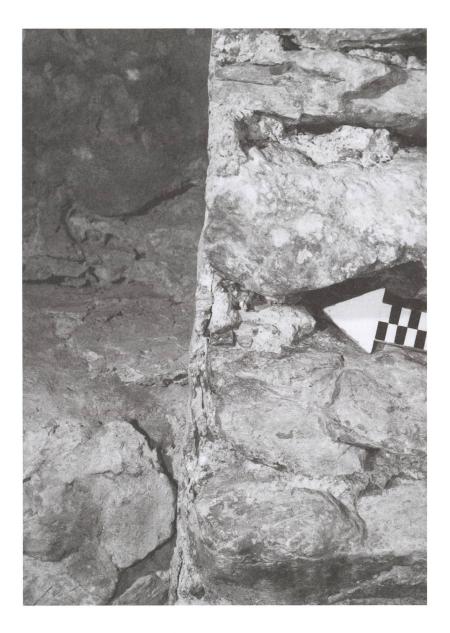
**Abb. 113:** Tomils, Sogn Murezi. Der Nordpfeil liegt auf einer der Arbeitsfugen im Mauerwerk der südlichen Binnenmauer des Altarraumes (976). Blick nach Osten.

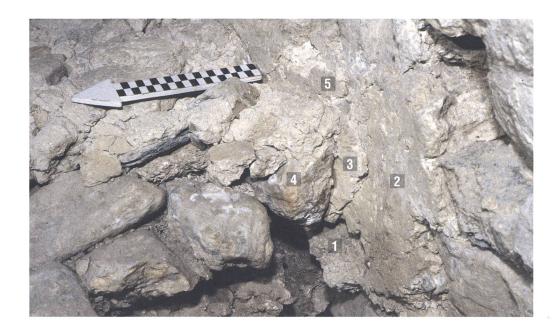
Abb. 114: Tomils, Sogn Murezi. 1 Mörtelboden (118), 2 Wandverputz (971) der ersten Kirche, 3 verstrichener Mauermörtel des karolingerzeitlichen Apsisschenkels (964), 4 karolingerzeitlicher Boden (981), 5 karolingerzeitlicher Veputz. Blick nach Südosten.

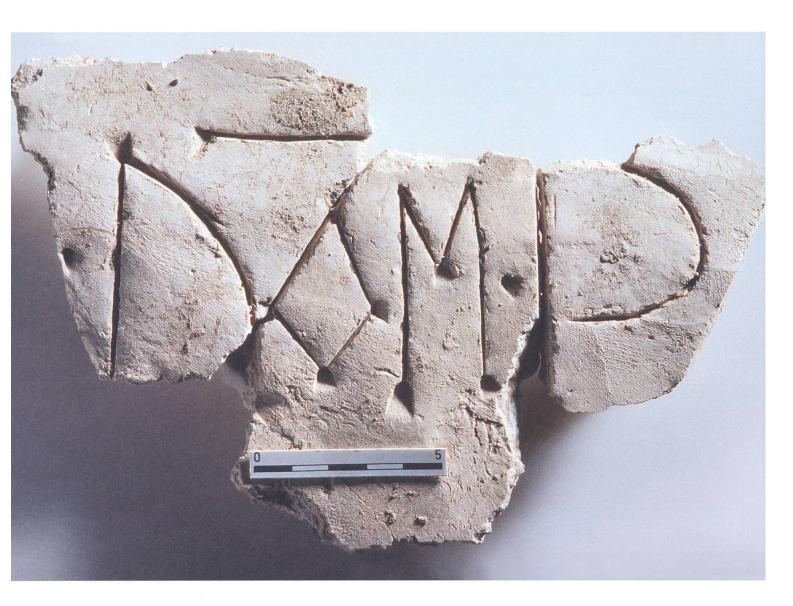
**Abb. 117:** Tomils, Sogn Murezi. Verputzfragment **Taf. 10,112** mit eingeritzten griechischen Buchstaben. Mst. 1:1.

Auf den Verputzfragmenten sind auf einigen Stücken eingeschnittene Buchstaben, auf anderen wiederum Graffitis Abb. 117, die in den trockenen Wandverputz geritzt worden sind, zu erkennen. Für die Fragmente aus dem Altarraum oder dessen Seitenräumen war eine genauere Zuordnung aufgrund der Fundlage nicht mehr möglich. Zusammengehörende Fragmente waren bisweilen auf alle drei Räume verteilt. Die Mörtelschnittinschrift hingegen dürfte im Altarraum angebracht gewesen sein, wie der Vergleich der Verputzfragmente mit dem noch in situ befindlichen Verputz im Altarraum gezeigt hat. Einige der Verputz-

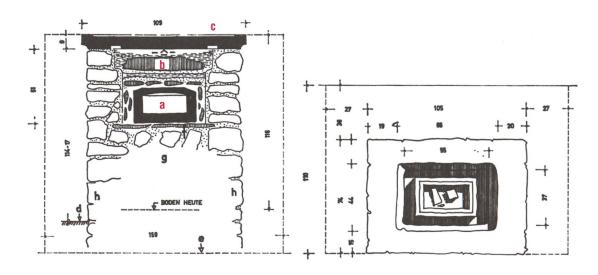
**Abb. 121:** Paspels, St. Lorenz. Aufriss und Querschnitt des Blockaltars in der Kirche. **a** Sepulcrum aus Marmor mit den frühmittelalterlichen Reliquiaren, **b** Deckstein, **c** weisse Marmormensa, darunter waren die vier Fragmente des Holzreliquiars in den Mörtel eingedrückt. Mst. 1:25.

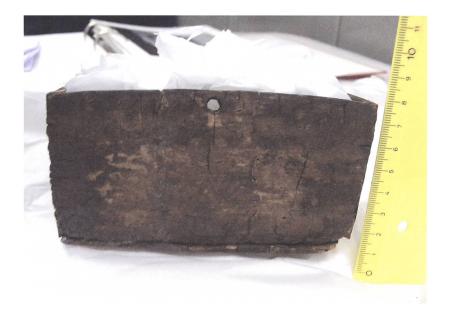
**Abb. 122:** Paspels, St. Lorenz. Das frühmittelalterliche Holzreliquiar während der Restaurierung.

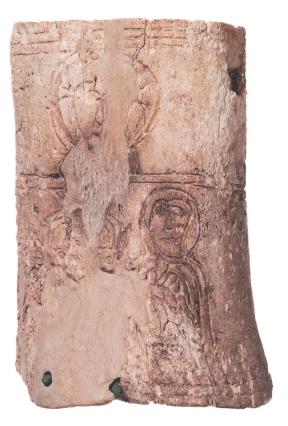
**Abb. 124:** Paspels, St. Lorenz. Pyxis aus Hirschgeweih (8. Jahrhundert?). Mst. 1:1.

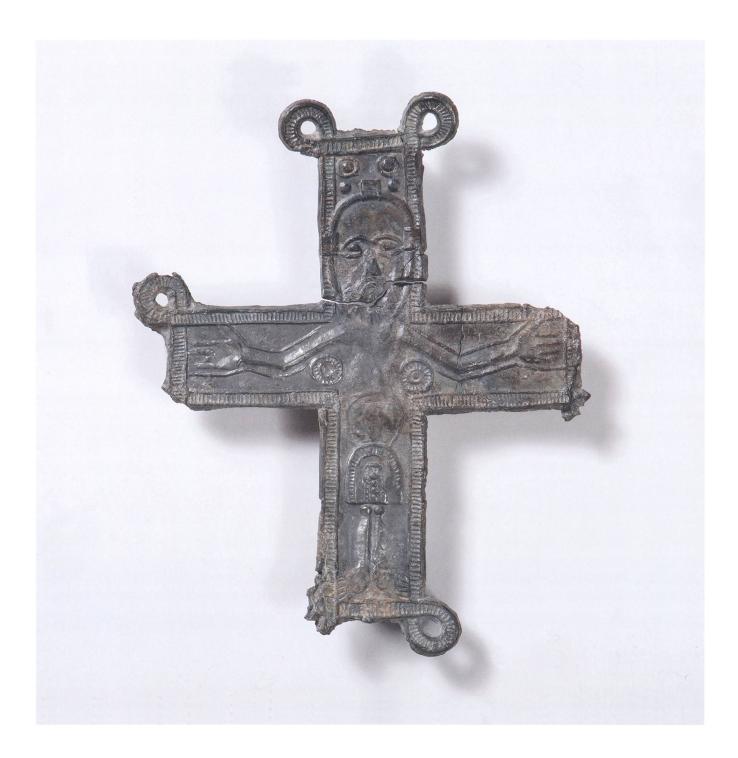
Abb. 125: Paspels, St. Lorenz. Zinnkreuz mit Christusdarstellung (6./7. Jahrhundert). Mst. 2:1. Mariä Himmelfahrt in Sagogn und in der Churer Kirche St. Stephan nachgewiesen. Die freistehende Bank verläuft in beiden Fällen parallel zur gestelzten Apsis. Bei den halbrunden Binnenmauern in den Kirchen St. Martin in Zillis und St. Peter im Churer Welschdörfli handelt es sich hingegen um Binnenapsiden.<sup>124</sup> Eine Klerusbank entlang eines geraden Chorschlusses wie in Sogn Murezi ist für Graubünden wie für die übrige Schweiz und den gesamten bislang untersuchten östlichen Alpenraum einzigartig. Die für dieses Gebiet charakteristischen Priesterbänke waren allesamt halbkreisförmig. 125 Vermutlich hatte die Sitzbank entlang der Ostwand auch eine statische Funktion und verstärkte die Ostmauer der Kirche gegen den Hangdruck von Nordosten her.

Die originale Fundlage des 7,4 cm hohen und 5,8 cm breiten Brustkreuzes aus Zinn Abb. 125 ist unklar. Es lag gemäss Walther Sulser auf einem bei der Ausgrabung angelegten Knochenhaufen an der äusseren Nordostecke der Kirche. Auf der Vorderseite ist ein stehender Christus bekleidet mit einem Rock zu erkennen. Seine ausgebreiteten Arme sind leicht angewinkelt, die Füsse leicht nach aussen gekehrt. Die Finger wie die Zehen und die Knie als runde Erhebungen

sind deutlich zu erkennen. Der Christus am Kreuz hat ein ovales Gesicht mit einem Bart. Unter seinen Achseln wurde das Metallkreuz mit zwei Rosetten versehen, welche Volbach «vielleicht verkümmert als Solund Luna»<sup>115</sup> deutete. Das Kreuz ist mit einem dem Rand entlanglaufenden Dekorband aus kurzen geritzten Strichen verziert. Das Band bildete einst an allen acht Ecken eine Schlaufe, wovon noch vier erhalten sind. Über die Ösen und Schlaufen konnte das Kreuz beispielsweise auf einen Stoff appliziert werden. Auch die Rückseite des Kreuzes ist mit fein geritzten Dreiecken und Strichmuster verziert.

«Die abstrakte Wiedergabe des Gekreuzigten, die unorganisch, unrealistische Darstellung des Körpers, der die einzelnen Teile unzusammenhängend nebeneinanderstellt»116, entspricht gemäss Volbach dem germanisch-merowingischen Stil des 6. und 7. Jahrhunderts. Auf den langobardischen Goldpresskreuzen aus Oberitalien, so auf einem Kreuz aus dem Grabe Gisulfs († 611) in Cividale oder auf Kreuzen aus Calvisano (6. bis erste Hälfte des 7. Jahrhunderts) findet er Vergleichsbeispiele mit ähnlich abstrakten Körperdarstellungen und ovalen Kopfformen der Christusfigur. Volbach vermutet für das Zinnkreuz einen Herstellungsort in Brescia (I), von wo aus es nach Churrätien gelangt sein dürfte.

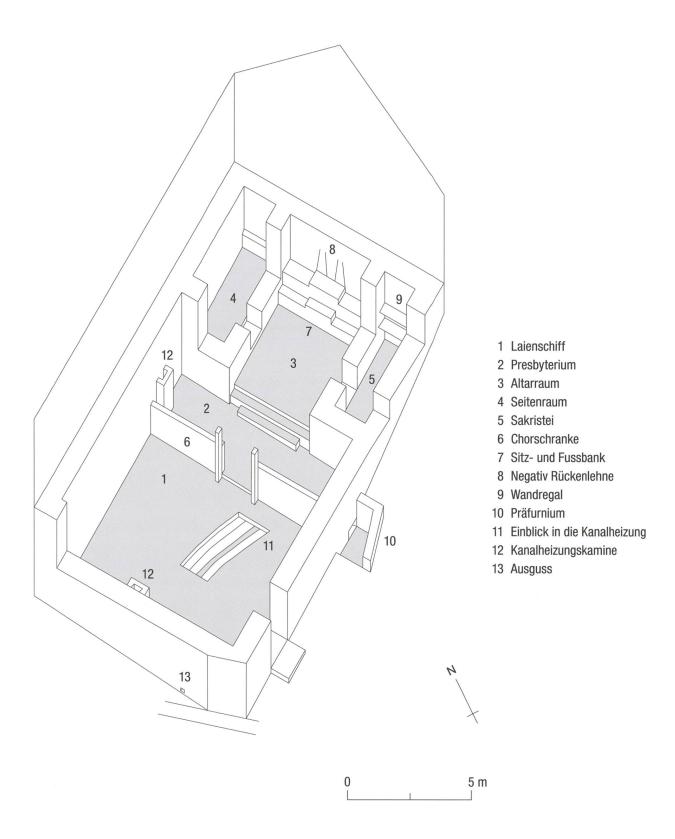
Abb. 126: Tomils, Sogn Murezi. Anlage 2a. Rekonstruktion der Kirche um 650. Militärprojektion. Mst. 1:150.
