**Artikel:** Tomils, Sogn Murezi : ein kirchliches Zentrum im frühmittelalterlichen

**Autor:** Jecklin-Tischhauser, Ursina / Häberle, Simone / Hitz, Florian

# TOMILS, SOGN MUREZI

Ein kirchliches Zentrum im frühmittelalterlichen Graubünden

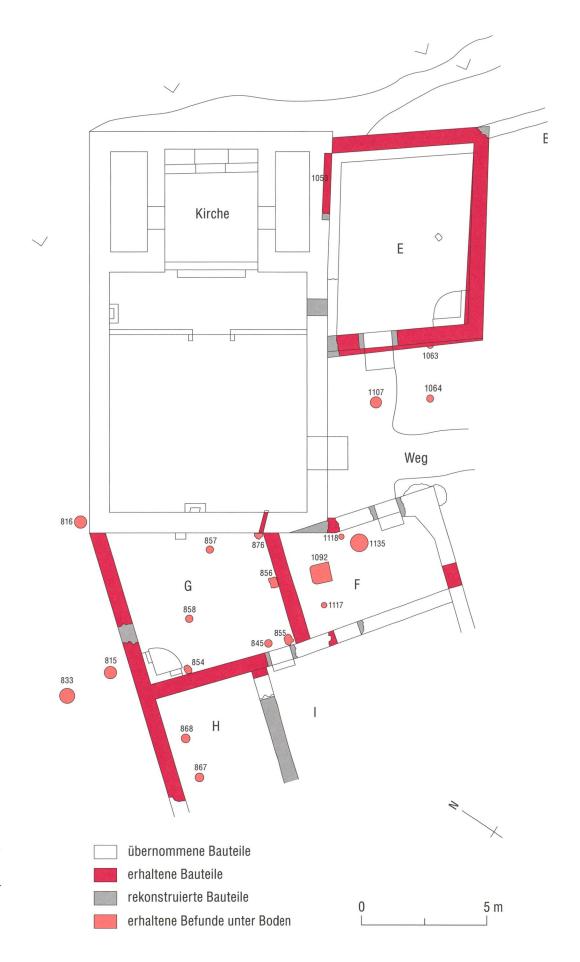
**Abb. 134:** Tomils, Sogn Murezi. Anlage 2b mit Fundamenten und Pfostengruben für Installationen auf dem Bauplatz. Mst. 1:150.

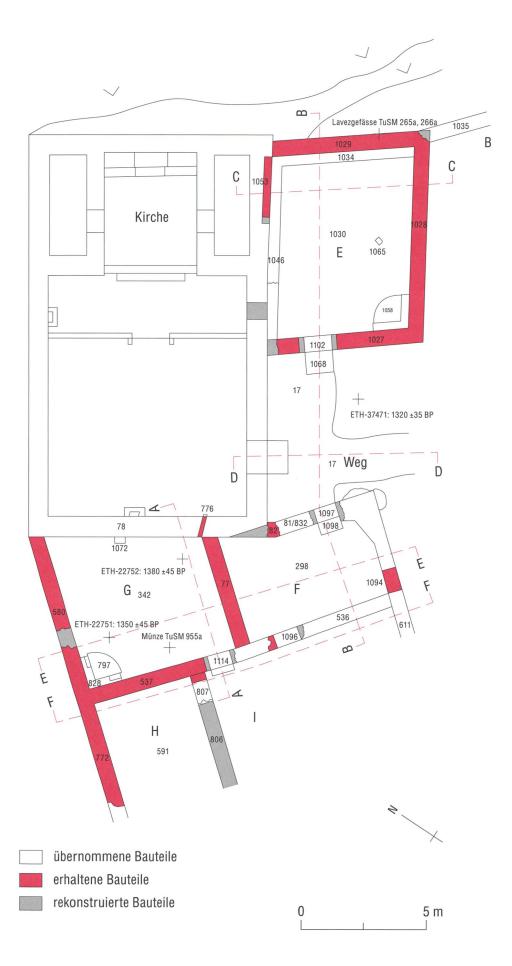
**Abb. 135:** Tomils, Sogn Murezi. Anlage 2b mit Schnittlinien, Lage der Funde und der <sup>14</sup>C-Proben. Mst. 1:150.

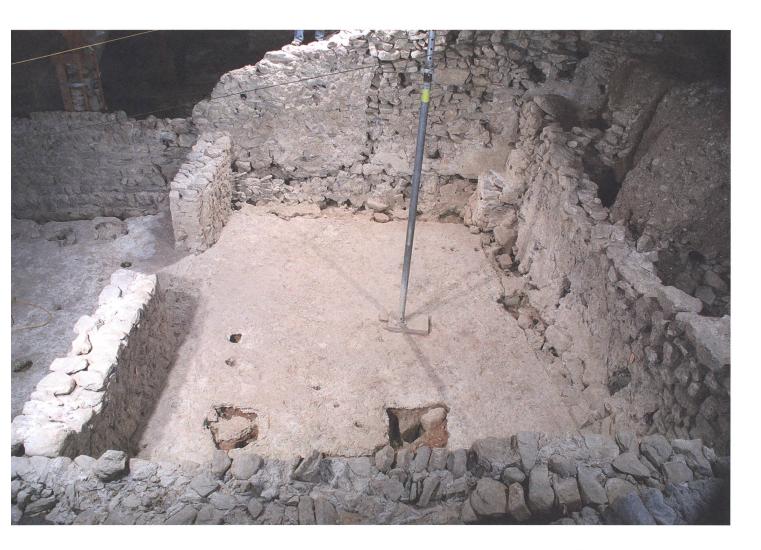
Abb. 138: Tomils, Sogn Murezi. Blick in den Südannex E bis an die Kirchensüdmauer (979). Die Binnenmauer (1047) mit dem Durchgang (1048), links im Bild, stammt von Anlage 4b (Beginn 10. Jahrhundert). Blick nach Norden.

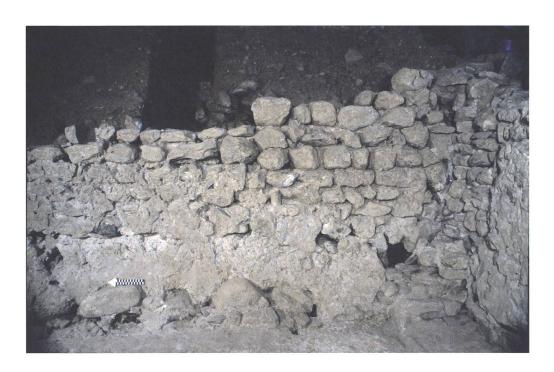
Abb. 139: Tomils, Sogn Murezi. Südannex E. Blick an die südliche Hälfte der Ostmauer (1029).

Die Ostmauer (1029) ist heute noch beinahe über ihre ursprüngliche Länge von 6,20 m und mit einer maximalen Höhe von 1,90 m vorhanden Abb. 139; Abb. 140. Direkt im Anschluss an die Kirchenmauer (979) hat sie sich über eine Länge von 90 cm nur noch mit einer Höhe von 60 cm erhalten, denn in der ersten Hälfte des 9. Jahrhunderts wurde das Mauerwerk an der Stelle für einen Treppenaufgang ins Obergeschoss herausgebrochen (vgl. Kap. 10.4.2). Die Stärke der Ostmauer (1029) beträgt 50–60 cm. Im Norden stösst sie an die bereits existierende Kirchenmauer (979), gegen Süden war sie mit der

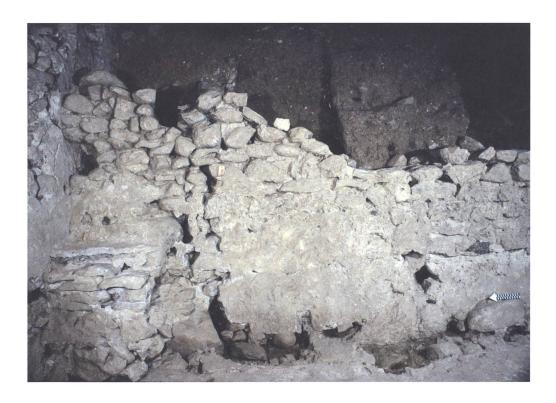
Abb. 140: Tomils, Sogn Murezi. Südannex E. Blick an die nördliche Hälfte der Ostmauer (1029).

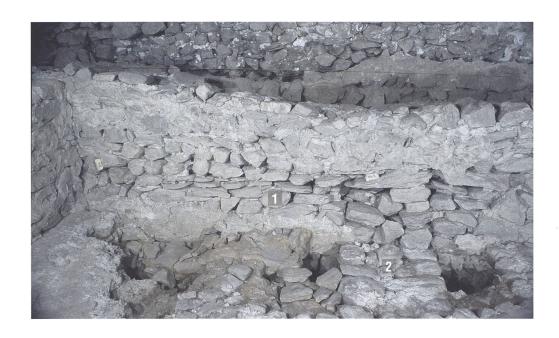
Abb. 143: Tomils, Sogn Murezi. Südannex E. Blick nach Süden auf die in Resten erhaltene Südwestecke des Annexbaus. 1 Südmauer (1028), 2 Westmauer (1027).

Aufgehendes besitzt eine Stärke von 60 cm. Sicher stand die Westmauer analog der Ostmauer (1029) nicht im Verband mit der Kirchenmauer (979), hingegen nachweislich mit der Südmauer (1028) **Abb. 143**.

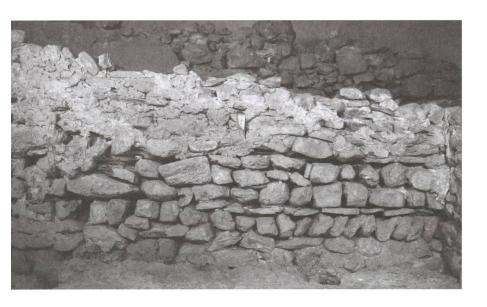
Abb. 145: Tomils, Sogn Murezi. Südannex E. Südmauer (1028). Blick nach Süden.

Das Mauerwerk des Südannexes besteht aus unbearbeiteten Feld- und Bollensteinen aus Gneis, Kalkstein, Granit, Tuffstein und Bündnerschiefer unterschiedlicher Grössen. Die Mauersteine sind grössenteils in regelmässigen Lagen aufgeführt worden, aufgrund der unterschiedlichen Formate mussten jedoch stellenweise mit plattigen Steinen horizontale Ausgleichsschichten geschaffen werden Abb. 144; Abb. 145. Der graue Mörtel ist stark kalkhaltig und fast zementartig hart.

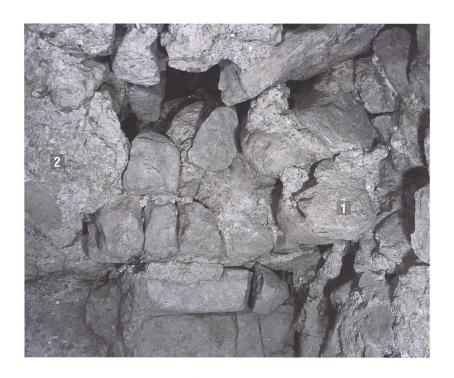
**Abb. 146:** Tomils, Sogn Murezi. Südannex E. Blick auf die Sitzbankreste (1046) in der Südostecke: **1** Sitzbank, **2** Flickmauerwerk (1051) der Sitzbank. Blick nach Osten.

und 1029). Reste der Sitzbänke oder deren Negative im Mörtelboden (1030) sind über die gesamte Länge der Ostwand (1029) und ab der Nordostecke über eine Länge von 4,90 m entlang der Nordwand (979) zu beobachten Abb. 146 (vgl. Abb. 138). Weiter westlich ist die Bank (1046) aufgrund von jüngeren Störungen nicht mehr zu verfolgen, sie reichte jedoch höchstwahrscheinlich bis hin zur Westmauer (1027). Die Sitzbänke waren durchschnittlich 50 cm hoch und 40 cm tief.

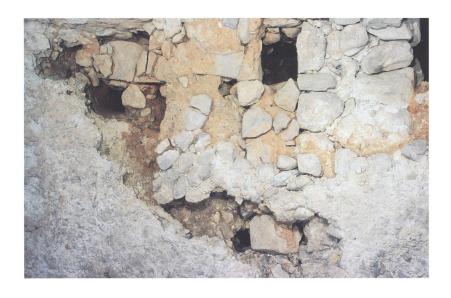
**Abb. 148:** Tomils, Sogn Murezi. Südannex E. Blick auf die Reste der Feuerstelle (1058) in der Südwestecke. Blick nach Süden.

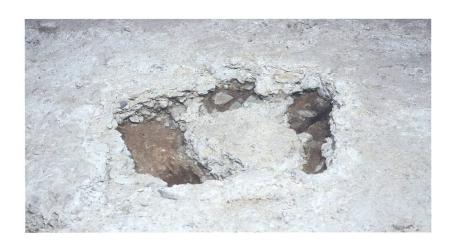
**Abb. 150:** Tomils, Sogn Murezi. Südannex E. Vertiefung (1065) im Mörtelboden (1030). Blick nach Westen.

Rund 1,20 m von der Südwand und 3,60 m von der Ostwand entfernt, ist der Mörtelboden (1030) auf einer ca. 30 × 20 cm grossen Fläche (1065) um 6 cm vertieft **Abb. 150** (vgl. **Abb. 137**). Rund um die tiefer liegende Fläche ist der Mörtelboden ausgebrochen. Auf der tiefer liegenden

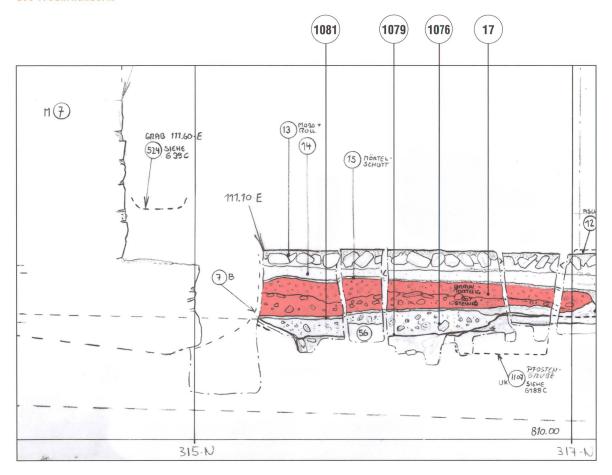
Abb. 152: Tomils, Sogn Murezi. Schnitt durch den Kirchweg (17). Darunter das aschige und mörtelige Bauplatzniveau (1081), die Planie (1076) aus Abbruchschutt und die Baugrube (1079) für den Südannex E. Blick nach Osten. Mst. 1:20.

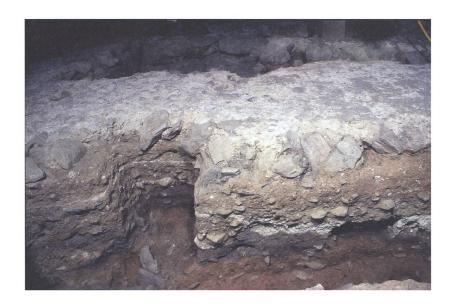
**Abb. 153:** Tomils, Sogn Murezi. Schnitt durch den Kirchweg (17) (vgl. **Abb. 152**). Blick nach Osten.

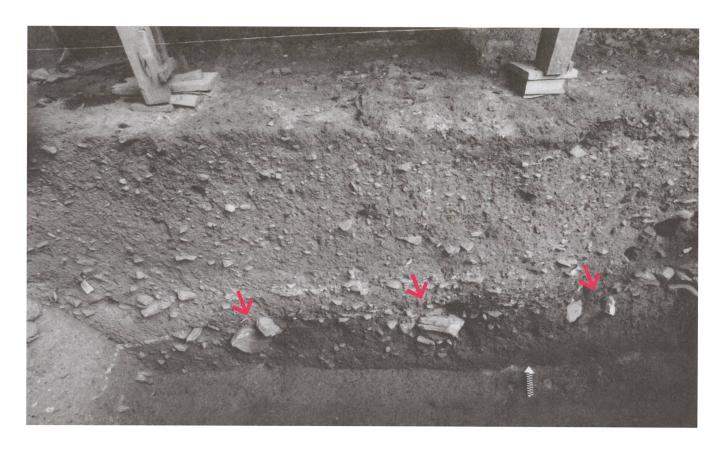
Abb. 156: Tomils, Sogn Murezi. Die Pfostengruben (1141–1143) mit den Keilsteinen sind im Profil zu erkennen (Pfeile). Blick nach Norden.

Rund 2,50 m von der Südmauer (1028) des Südannexes E entfernt wurden fünf Pfostengruben (1141–1145) festgestellt **Abb. 155**; **Abb. 156**. Ihr Ausgangsniveau ist nicht mehr erhalten, sie verlaufen jedoch

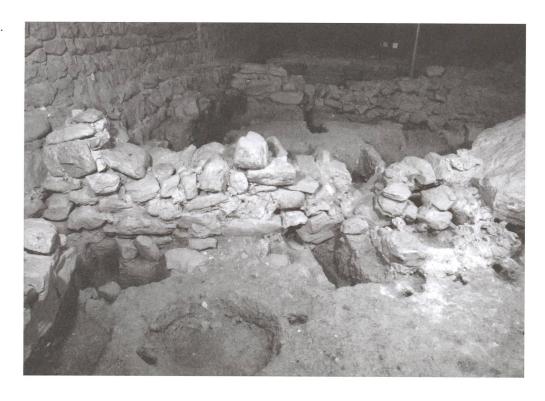
Abb. 157: Tomils, Sogn Murezi. Westannex. Ostmauer (81/832) von Raum F mit Flickmörtel (1113) (vgl. Abb. 159). Blick nach Osten.

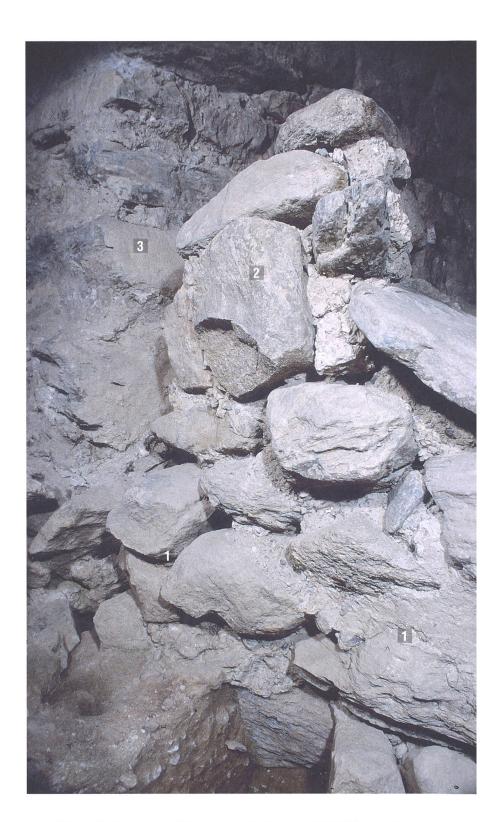
**Abb. 158:** Tomils, Sogn Murezi. Westannex. **1** Die Ostmauer (81/832) von Gebäude C wird über **2** ein neues Mauerstück (82) an **3** die Kirche angepasst. Blick an die Südwestecke der Kirche.

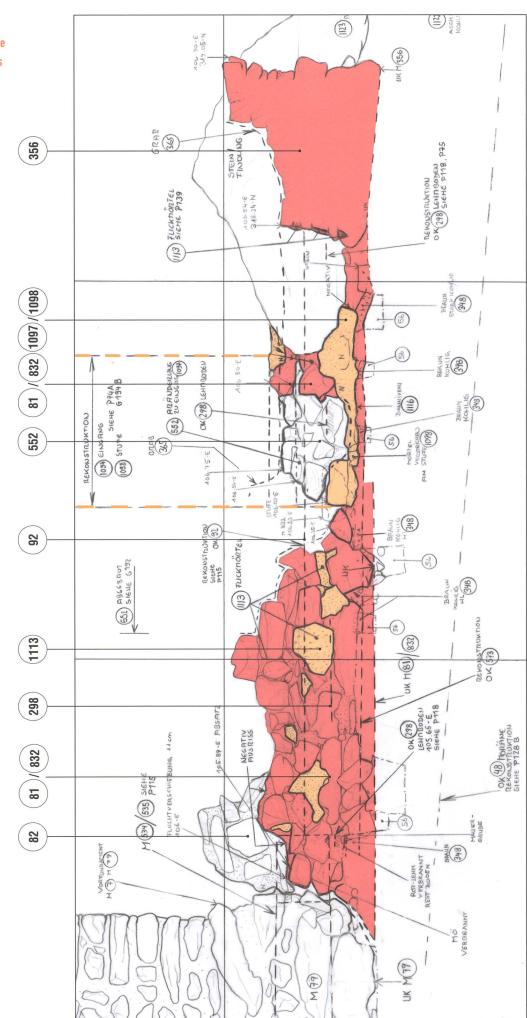
Abb. 159: Tomils, Sogn Murezi. Westannex. Raum F. Ostmauer (81/832) mit Flickmörtel (1113), neues Mauerwerk (82) zur Anpassung an die Kirchenecke, Reste der Stufe und der Schwelle des Einganges (1097/1098), Lehmbodenniveau (298), Südmauer (356). Blick nach Osten. Mst. 1:20.

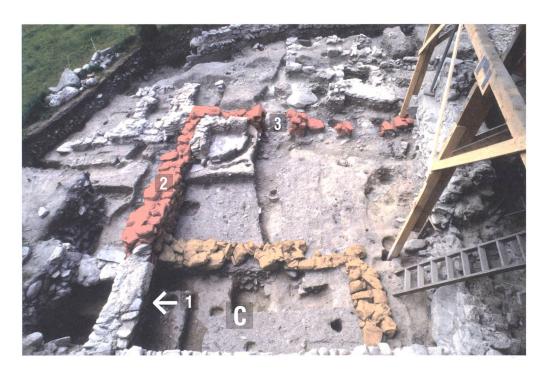
Abb. 160: Tomils, Sogn Murezi. Westannex. Gebäude C (gelb) wird nach Norden erweitert (rot) (vgl. Abb. 165). Die 1 Westmauer (536) von Gebäude C wird dabei mit einem 2 Mauerstück (537) nach Norden verlängert. 3 Die neue Nordmauer (580) stösst im Osten an die Kirche. Blick nach Norden.

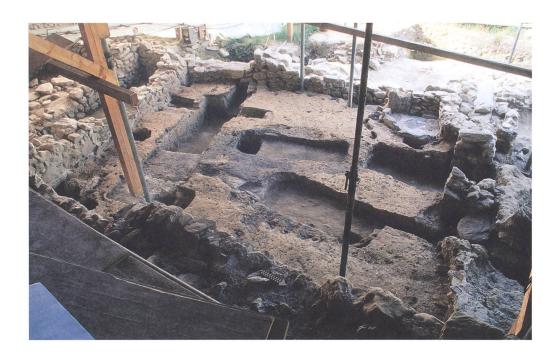
**Abb. 161:** Tomils, Sogn Murezi. Westannex, Raum G. Der Lehmboden (342) hat sich grossflächig erhalten, ist jedoch durch Grabgruben gestört. Blick nach Westen.

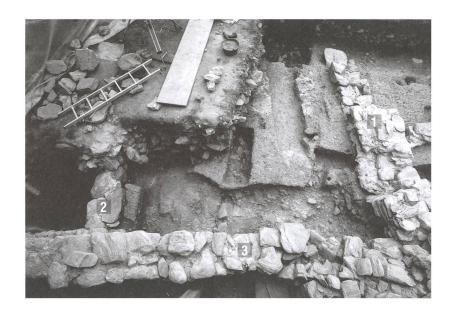
**Abb. 162:** Tomils, Sogn Murezi. Westannex, Raum H. **1** Nordmauer (772), **2** Südmauer (806), **3** Ostmauer (537). Blick nach Westen.

Gegen Westen setzt sich die Nordmauer (580) über die Nordwestecke von Raum G hinweg und bildete hier den nördlichen Abschluss von Raum H und möglicher weiterer Räume. Für Raum H kann die Nordmauer (772) noch über eine Länge von 4,20 m und mit einer Höhe von maximal 80 cm verfolgt werden Abb. 162. Auch in Raum H ist sie 60 cm stark. Das Fundament besitzt, wie bei allen Gebäudemauern des Kirchenwestannexes von Anlage 2b, dieselbe Stärke wie das aufgehende Mauerwerk.

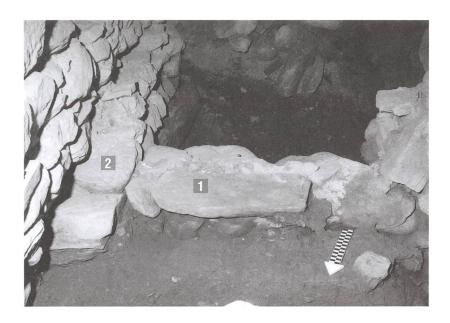
**Abb. 164:** Tomils, Sogn Murezi. Westannex, Raum H. **1** Die unterste Steinlage der Südmauer (806) mit Eingangsschwelle stösst an **2** das Fundament der Westmauer (536) von Raum G. Blick nach Süden.

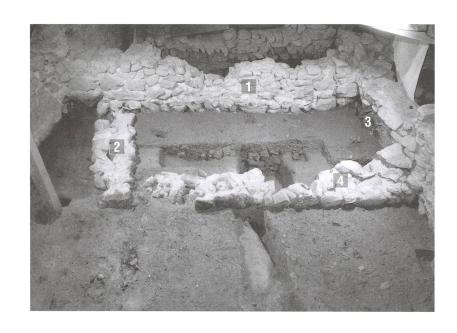
**Abb. 165:** Tomils, Sogn Murezi. Westannex. **1** Binnenmauer (77), **2** niedergelegte Ost-, **3** West- und **4** Nordmauer von Gebäude C. Blick nach Süden.

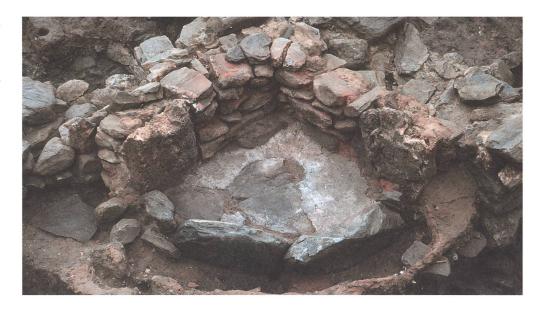
**Abb. 167:** Tomils, Sogn Murezi. Westannex, Raum G. Viertelrunde Herdstelle (797) in der nordwestlichen Raumecke. Blick nach Nordwesten.

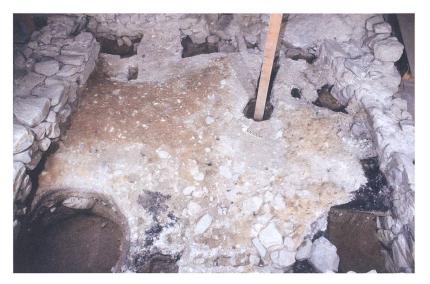
**Abb. 169:** Tomils, Sogn Murezi. Westannex, Raum F. Lehmboden (298) mit Bodensubstruktion (950). Blick nach Osten.

Im Innern von Raum F lag ein Lehmboden (298) über einem Schichtenpaket (950) aus Abbruchschutt vermischt mit Funden. Im Süden des Raumes war das Schichtenpaket 22 cm stark, gegen Norden dünnte es auf nur mehr 4 cm aus. Das Schichtenpaket (950) wurde auf dem Bauplatz (1115) verteilt und bildete die Bodensubstruktion für den Lehmboden (298) Abb. 168; Abb. 169. Im unteren Teil bestand die Bodensubstruktion (950) aus einer Isolationsschicht (767) aus Holzkohle, Asche und zahlreichen Tierknochen Abb. 170 (vgl. Kap. 16). Bei den Ausgrabungsarbeiten zeigte sich deren Isolierfähigkeit deutlich. Kaum waren die Feuerungsprodukte und die Tierknochen abgebaut, stieg die Bodenfeuchtigkeit hoch, während es im Raum zuvor trocken war. Der obere Teil der Bodensubstruktion (950) bestand aus Mörtel- und Verputzfragmenten, Baukeramik und weiteren Funden aus Metall, Lavez und Glas,

davon gezeichnet Taf. 18,151; Taf. 21,165; Taf. 22,170; Taf. 22,172; Taf. 22,176 sowie Taf. 23,183. Über dem Schichtenpaket (950) lag der eigentliche Lehmboden (298). Er war 2–8 cm dick und bestand aus dem natürlichen roten Lehmmaterial des Hanges Abb. 171. Auf dem Lehmboden war stellenweise eine dünne, humose Benutzungsschicht (947) zu beobachten, aus der jedoch keinerlei Funde geborgen werden konnten.

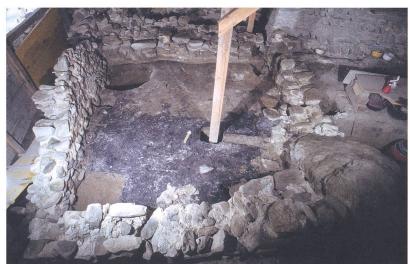
**Abb. 170:** Tomils, Sogn Murezi. Westannex, Raum F. Isolationsschicht aus Asche und Holzkohle (767). Blick nach Norden.

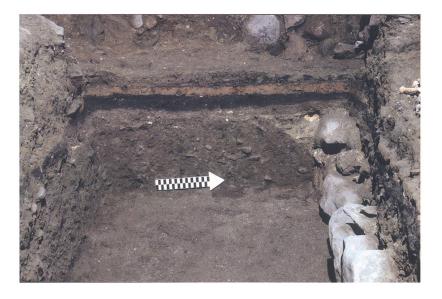
Abb. 171: Tomils, Sogn Murezi. Westannex, Raum F. Profil mit Lehmboden (298) über der asche- und holzkohlehaltigen Isolationsschicht (767). Rechts im Bild die niedergelegte Nordmauer (338) von Gebäude C, über die anschliessend die Bodenkonstruktion (298) von Raum F verlegt worden ist. Blick nach Westen.

Die Nordmauer (338) von Gebäude C wurde im Zuge des Umbaus bis auf eine Höhe von 20–50 cm abgebrochen und vom Boden (342) in Raum G zugedeckt (vgl. **Abb. 171**). Sie wurde rund 4 m weiter nördlich durch eine parallel verlaufende Mauer (580) ersetzt, welche den nördlichen Abschluss des Kirchenwestannexes bildete. Im Bereich von Raum G ist sie noch über ihre gesamte Länge mit einer Stärke von 60 cm erhalten und stösst im Osten gegen die Kirchenwestmauer (78).

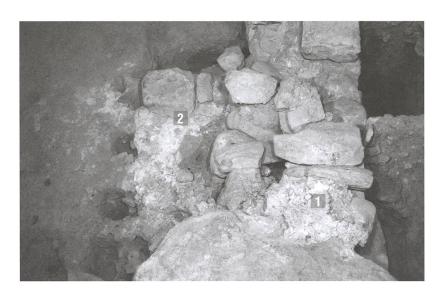
**Abb. 172:** Tomils, Sogn Murezi. Westannex, Raum F. **1** Reste des Einganges (1097) und **2** der vorgelagerten Stufe (1098). Blick nach Norden.

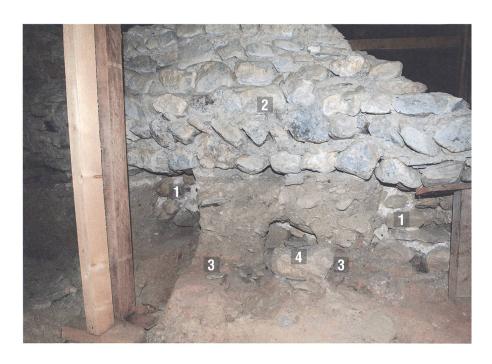
**Abb. 175:** Tomils, Sogn Murezi. Westannex, Raum G. **1** Kirchenwestmauer (78) (um 650), **2** Kirchenwestmauer (71) (2. Hälfte 11. Jahrhundert), **3** Lehmboden (342), **4** Fundament (1072). Blick nach Nordosten.

Direkt an der Ostwand von Raum G, beziehungsweise an der Westfassade (78) der Kirche, ragte ein mit Steinen und Mörtel gefügtes Fundament (1072) 10 cm aus dem Lehmboden (342) hervor **Abb. 175** (vgl. **Abb. 115**). Es lag exakt in der Mitte der Ostwand und besass das Format von 40 × 25 cm. Das Fundament wurde in die Bodensubstruktion (340) vertieft und

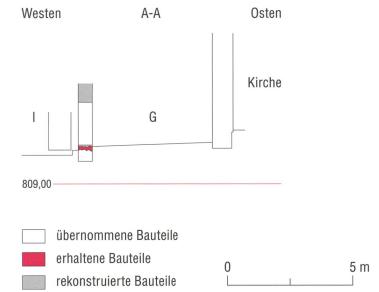
**Abb. 177:** Tomils, Sogn Murezi. Anlage 2b. Westannex. Schnitt A-A (vgl. **Abb. 135**) durch Raum G und dessen Eingang (1114) mit Hof I im Westen und der Kirche im Osten. Blick nach Norden an den Eingang zu Raum H. Mst. 1:150.

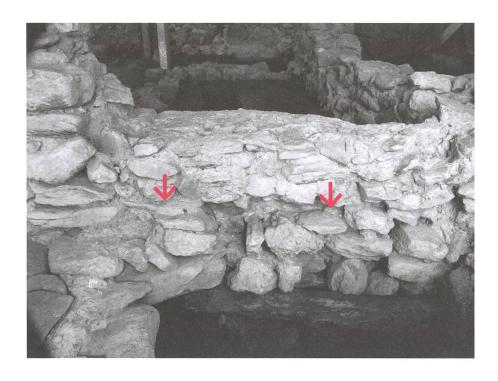
**Abb. 178:** Tomils, Sogn Murezi. Westannex, Raum G. Reste des Einganges (1114) in der Westmauer (Pfeile). Darüber die jüngere Schwellenkonstrukion von Eingang (539). Blick nach Osten.

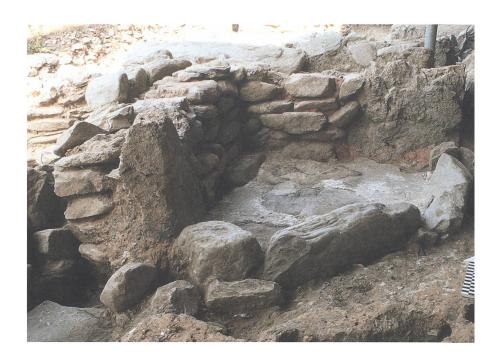
**Abb. 179:** Tomils, Sogn Murezi. Westannex, Raum G. Feuerstelle (797) in der nordwestlichen Raumecke. Blick nach Norden.

In der Nordwestecke von Raum G liegt eine viertelrunde Feuerstelle (797) Abb. 179 (vgl. Abb. 167; Abb. 174). Wie die Feuerstelle im Südannex E besteht sie aus zwei im Verband und mit Lehm errichteten, 70-80 cm hohen Mauern (828), die vor die Raumwände gestellt worden sind. Die beiden 1,30 m langen und 30 cm starken Mauern schliessen mit zwei 50 × 45 cm grossen und 15 – 20 cm dicken Tuffsteinen ab. Die beinahe quadratischen Tuffe bilden ein vom Raum aus gut sichtbares, dekoratives Element. Die Mauern dürften nicht viel höher aufgegangen sein (vgl. Kap. 9.2.2). Der Lehmboden (342) und dessen Unterbau (340) rechneten bereits mit der Feuerstelle (797), diese wurde demnach noch vor dem Einbau der Bodenkonstruktion errichtet. Gegen den Raum begrenzt ein Kranz (829) aus vier hochkant gestellten, grossen Steinen die Feuerfläche. Sie ragen noch knapp 10-15 cm aus dem Lehmboden (342) hervor. Das Innere der Feuerstelle ist mit Steinen und Mörtel zu einem Block gefügt. Auf dessen Oberfläche wurden mehrere Steinplatten mit viel Mörtel verlegt. Eine asche- und holzkohlehaltige Schicht (798) auf den Steinplatten zeugt von deren Benutzung.

Es handelt sich hier um eine ebenerdige und offene Feuerstelle. Die Feuerfläche lag auf derselben Höhe wie der Lehmboden. Der Steinkranz grenzte die Feuerstelle vom restlichen Raum ab und er-

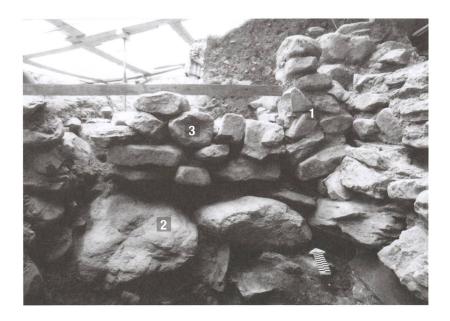
**Abb. 181:** Tomils, Sogn Murezi. Westannex, Raum H. **1** östliche Türleibung und **2** Schwelle von Eingang (807), **3** der Eingang wurde später zugemauert. Blick nach Norden.

Betreten wurde Raum H über einen Eingang (807) in der Südostecke **Abb. 180**. Von ihm hat sich die östliche Türleibung über eine Höhe von 70 cm und die Schwelle mit einer Steinplatte erhalten **Abb. 181**.

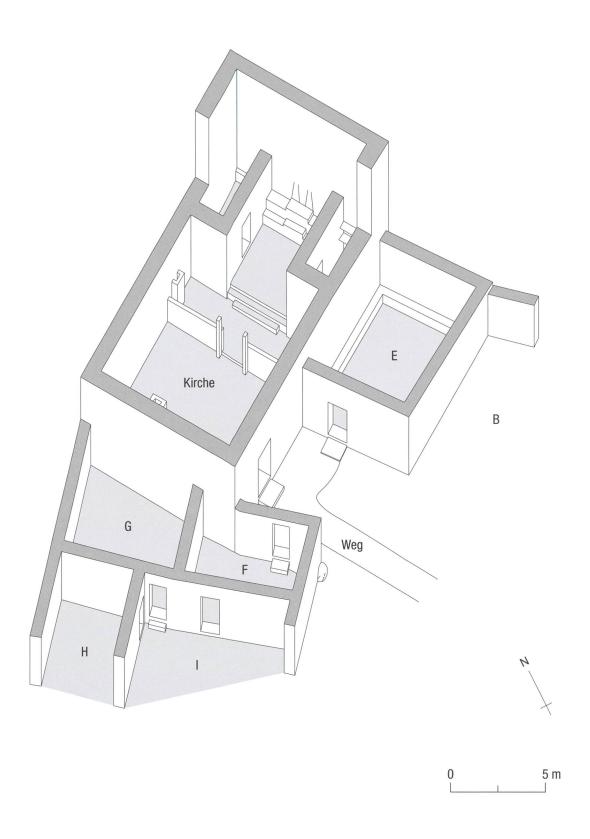
Abb. 182: Tomils, Sogn Murezi. Anlage 2b. Rekonstruktion der Kirchenanlage Ende des 7. Jahrhunderts. Militärprojektion. Mst. 1:200.

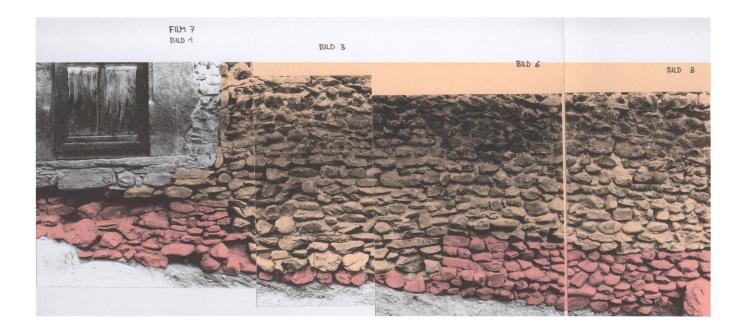
Abb. 184: Domat/Ems, Sogn Pieder. Fotomontage. Südfassade. Karolingerzeitliches Mauerwerk (gelb) über älterem Mauerwerk des merowingerzeitlichen Lisenenbaus (rot). Blick nach Norden.

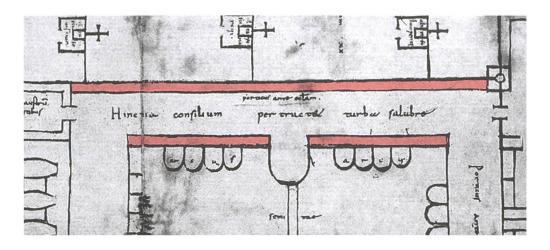
Abb. 186: Insel Reichenau (D), Kloster Mittelzell (unten). Mst. 1:500. In der Mitte des 8. Jahrhunderts erhält der südliche Kreuzgangflügel Sitzbänke (rot), wie sie später im kirchseitigen Kreuzgangflügel im St. Galler Klosterplan (um 820/30) eingezeichnet worden sind (oben).

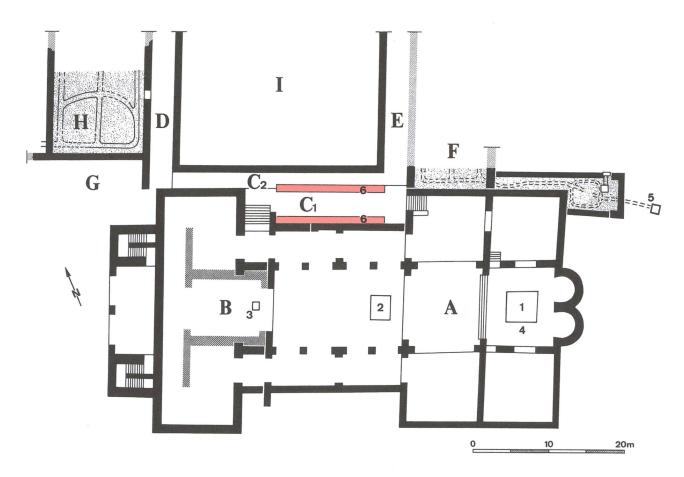
Abb. 187: Insel Reichenau (D), Kloster Mittelzell. Klosterkirche unter Abt Erlebad (822/23 bis 838), Nordannex mit Sitzbänken (rot). Mst. 1:500.

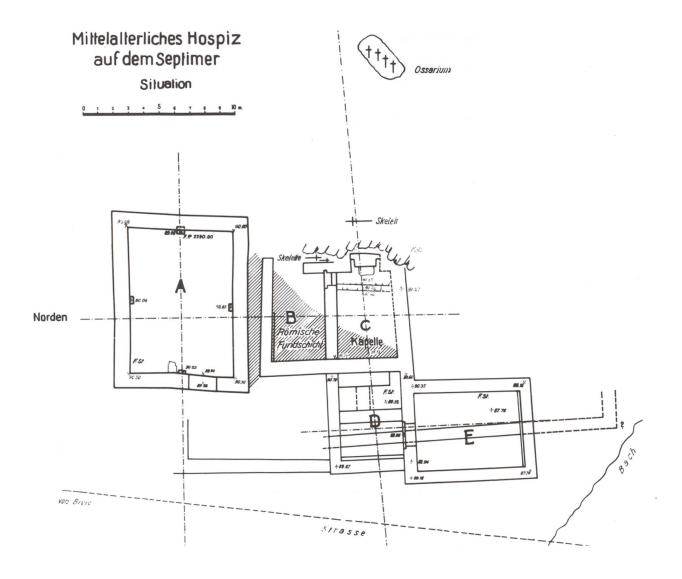
Abb. 189: Bivio, Septimerpass. Grundriss des hochmittelalterlichen Hospizes. Mst. 1:250.

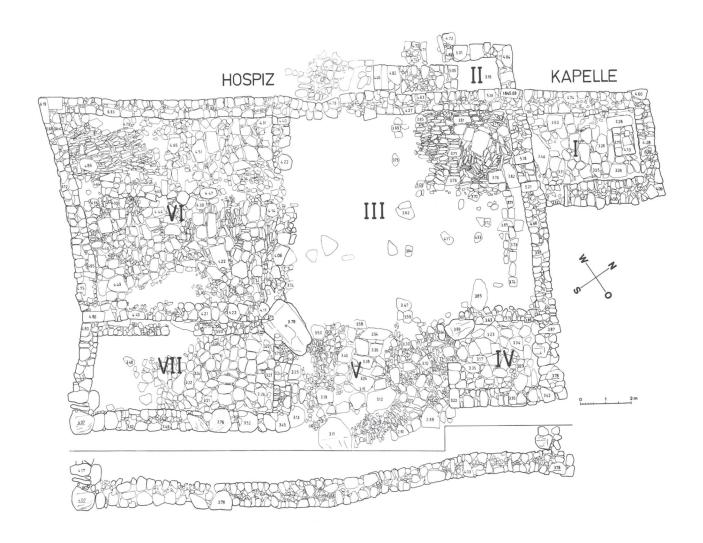
Abb. 190: Medel (Lucmagn), Lukmanierpass, Hospiz St. Maria Himmelfahrt. Grundriss der spätmittelalterlichen Gebäude. Mst. 1:150.
