Artikel: Tomils, Sogn Murezi : ein kirchliches Zentrum im frühmittelalterlichen Graubünden [1: Kapitel 1-7]
Autor: Jecklin-Tischhauser, Ursina / Häberle, Simone / Hitz, Florian
Kapitel: 7: Anlage 2b : Bau der Kirchenannexe Ende des 7. Jahrhunderts
DOI: <https://doi.org/10.5169/seals-871050>

Anlage 2b: Bau der Kirchenannexe 7

Ende des 7. Jahrhunderts

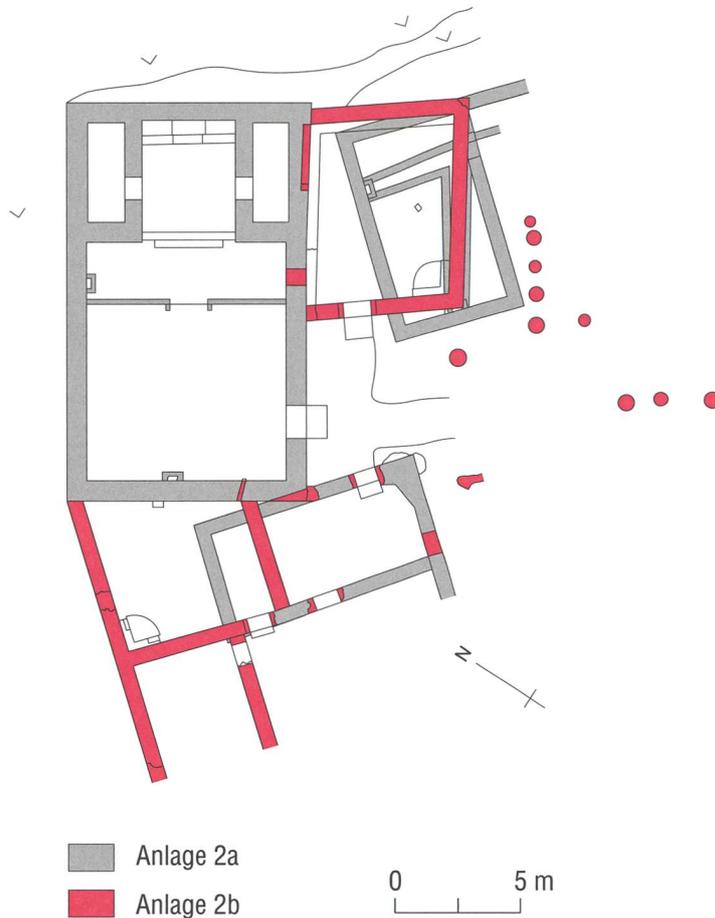
Abb. 131: Tomils, Sogn Murezi. Mit der Entstehung der Annexe (rot) werden die Gebäude A und C von Anlage 1 niedergelegt und/oder an das Gotteshaus anpasst. Mst. 1:300.

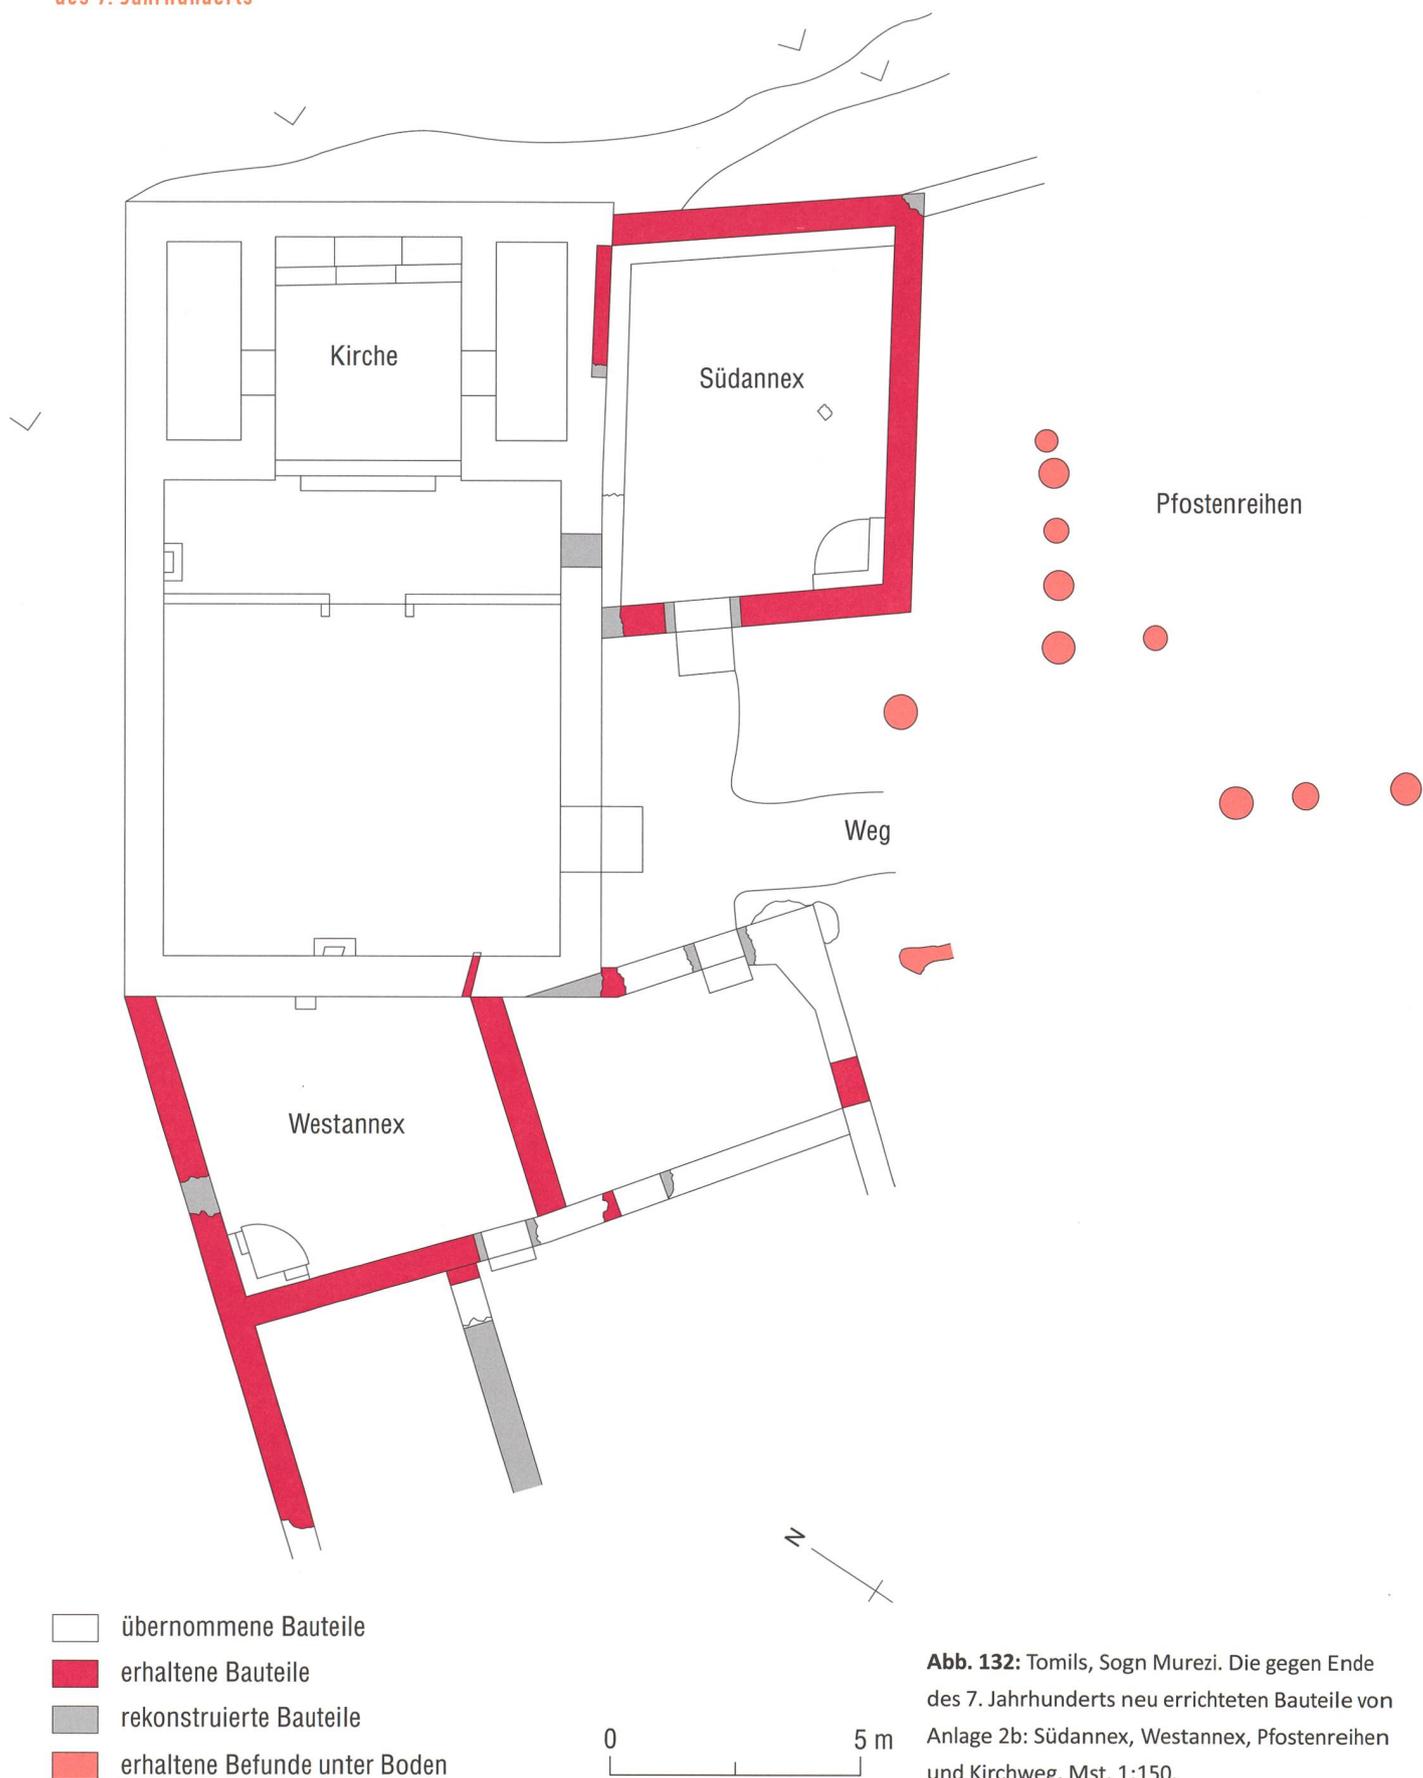
Abb. 132: Tomils, Sogn Murezi. Die gegen Ende des 7. Jahrhunderts neu errichteten Bauteile von Anlage 2b: Südannex, Westannex, Pfostenreihen und Kirchweg. Mst. 1:150.

Der Grundriss des Kirchensüdannexes besitzt die Form eines leicht verzogenen Rechtecks mit den lichten Massen von 7,20 × 5,60 m **Abb. 132; Abb. 133**. Vor der Nord- und Ostwand lag eine steinerne Sitzbank, in der südwestlichen Raumecke eine viertelrunde Feuerstelle. Betreten wurde der Südannex durch einen Eingang in der Westmauer. In der ersten Benutzungszeit hat nachweislich nur ein Geschoss

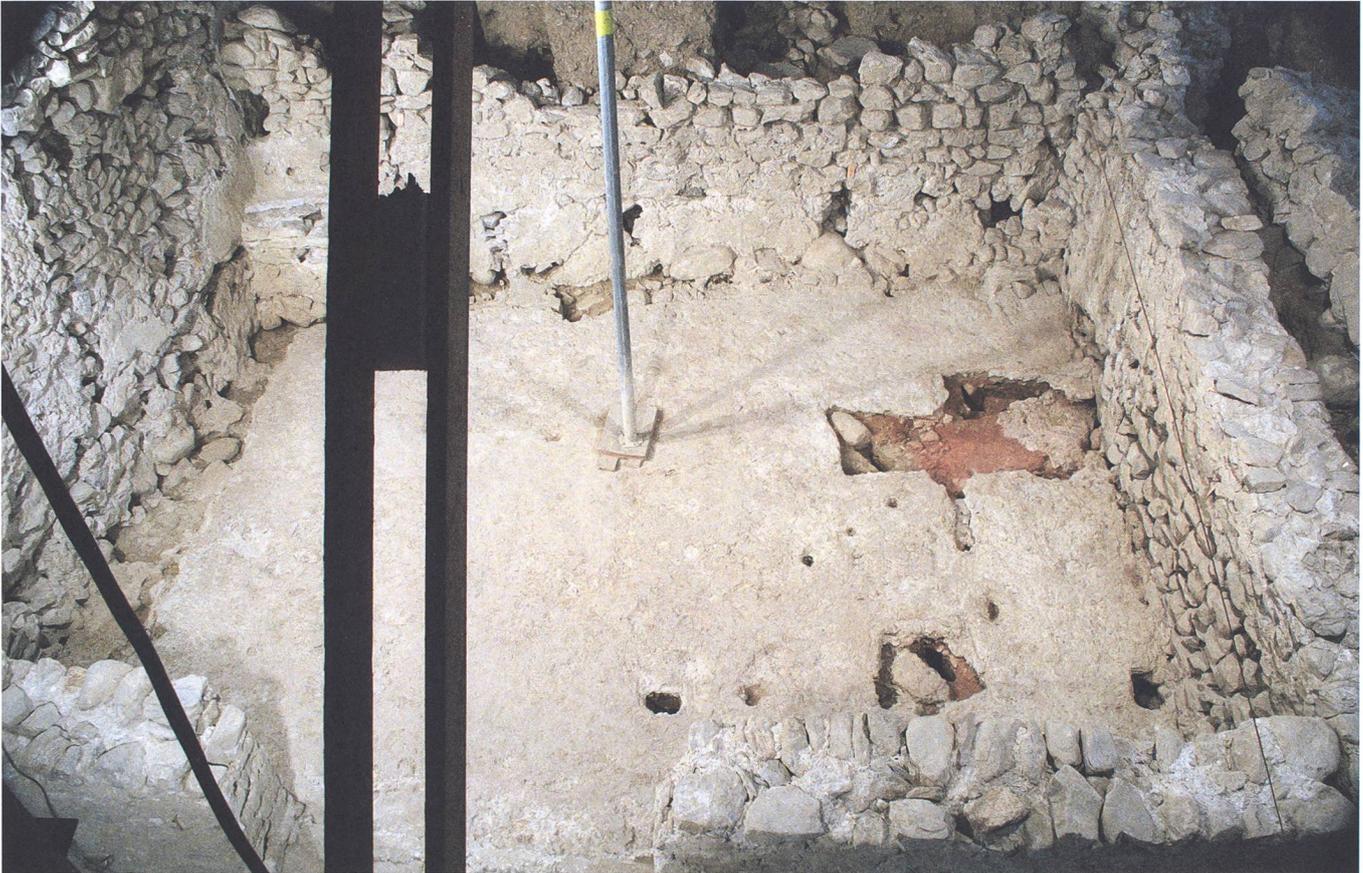
Abb. 133: Tomils, Sogn Murezi. Blick in den Südannex E nach Osten.

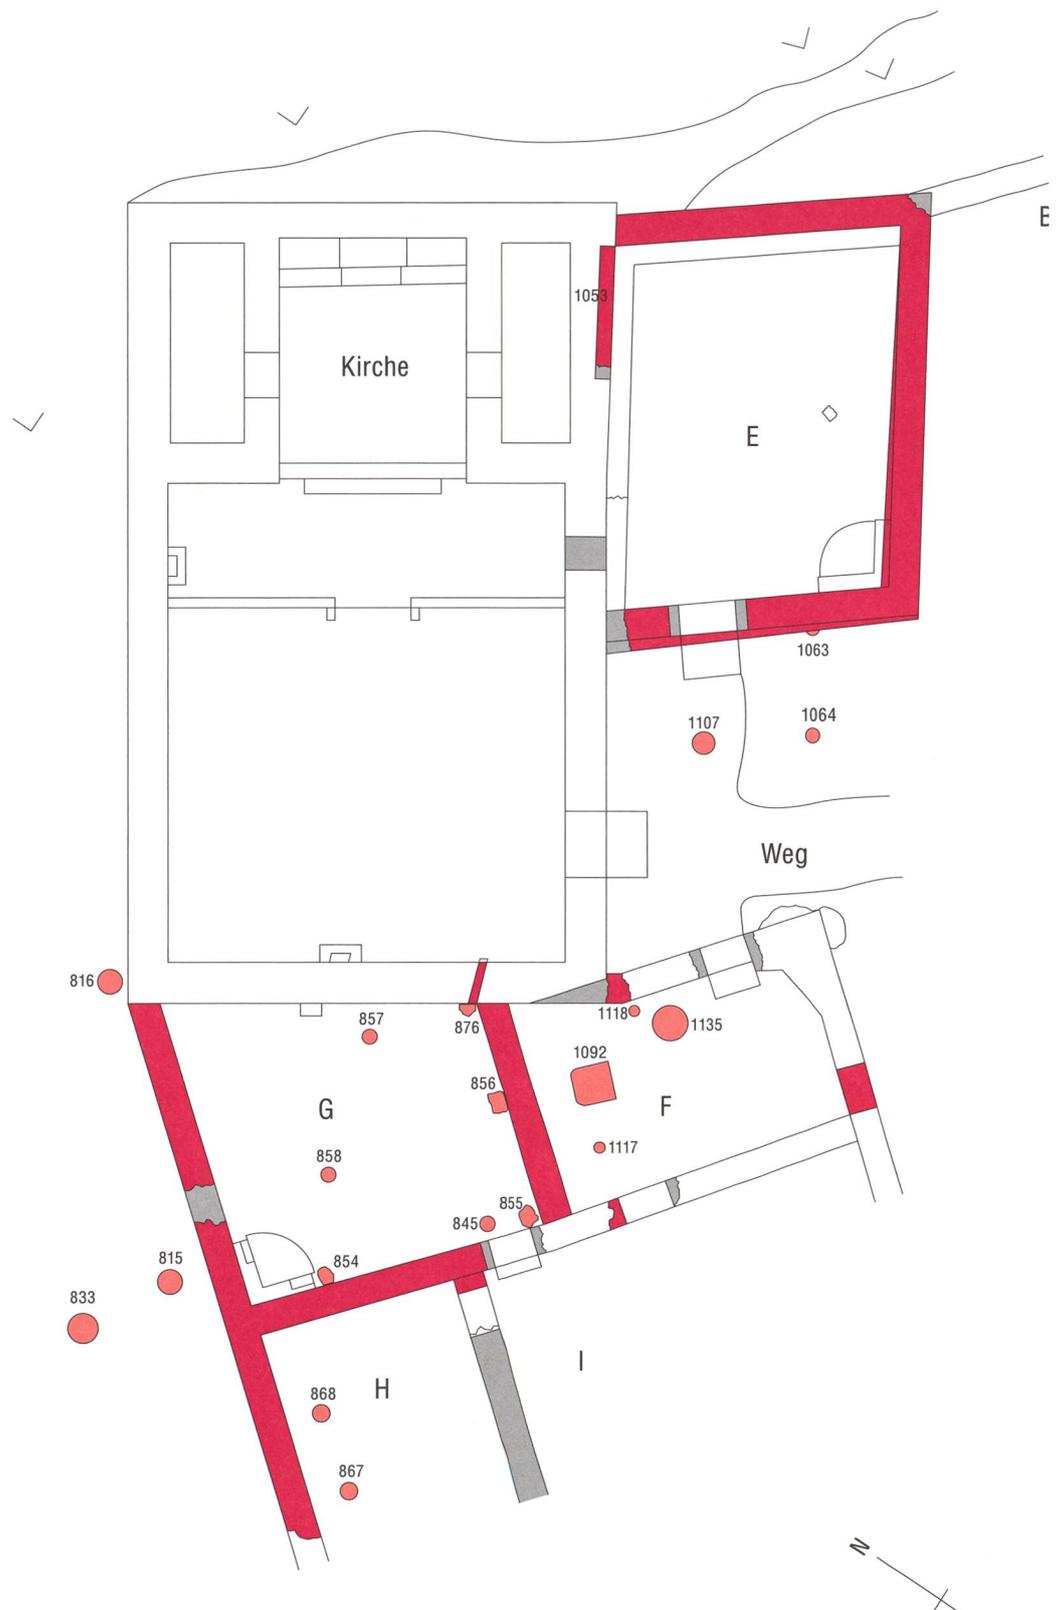
Abb. 134: Tomils, Sogn Murezi.
Anlage 2b mit Fundamenten
und Pfostengruben für Installa-
tionen auf dem Bauplatz.
Mst. 1:150.

Zwei 30 cm breite und mindestens 50 cm tiefe Pfostengruben (1063 und 1064) im Westen des Südannexes E wurden ab dem Bauplatzniveau (1081) ausgehoben **Abb. 134**. Der Abstand zwischen den beiden Gruben betrug 1,80 m. Sie gehörten zu einer Holzkonstruktion während der Bauzeit, die noch vor der Errichtung der Annex-Westmauer (1027) wieder abgebaut worden war, denn die verfüllte Pfostengrube (1063) wurde von der Westmauer überlagert. Bei der Holzkonstruktion dürfte es sich daher weniger um ein Baugerüst zur Errichtung des Mauerwerks, sondern um eine anders geartete Installation auf dem Bauplatz gehandelt haben. Diese muss bei einem Brand abgegangen sein, denn die Gruben waren innen stark verkohlt.

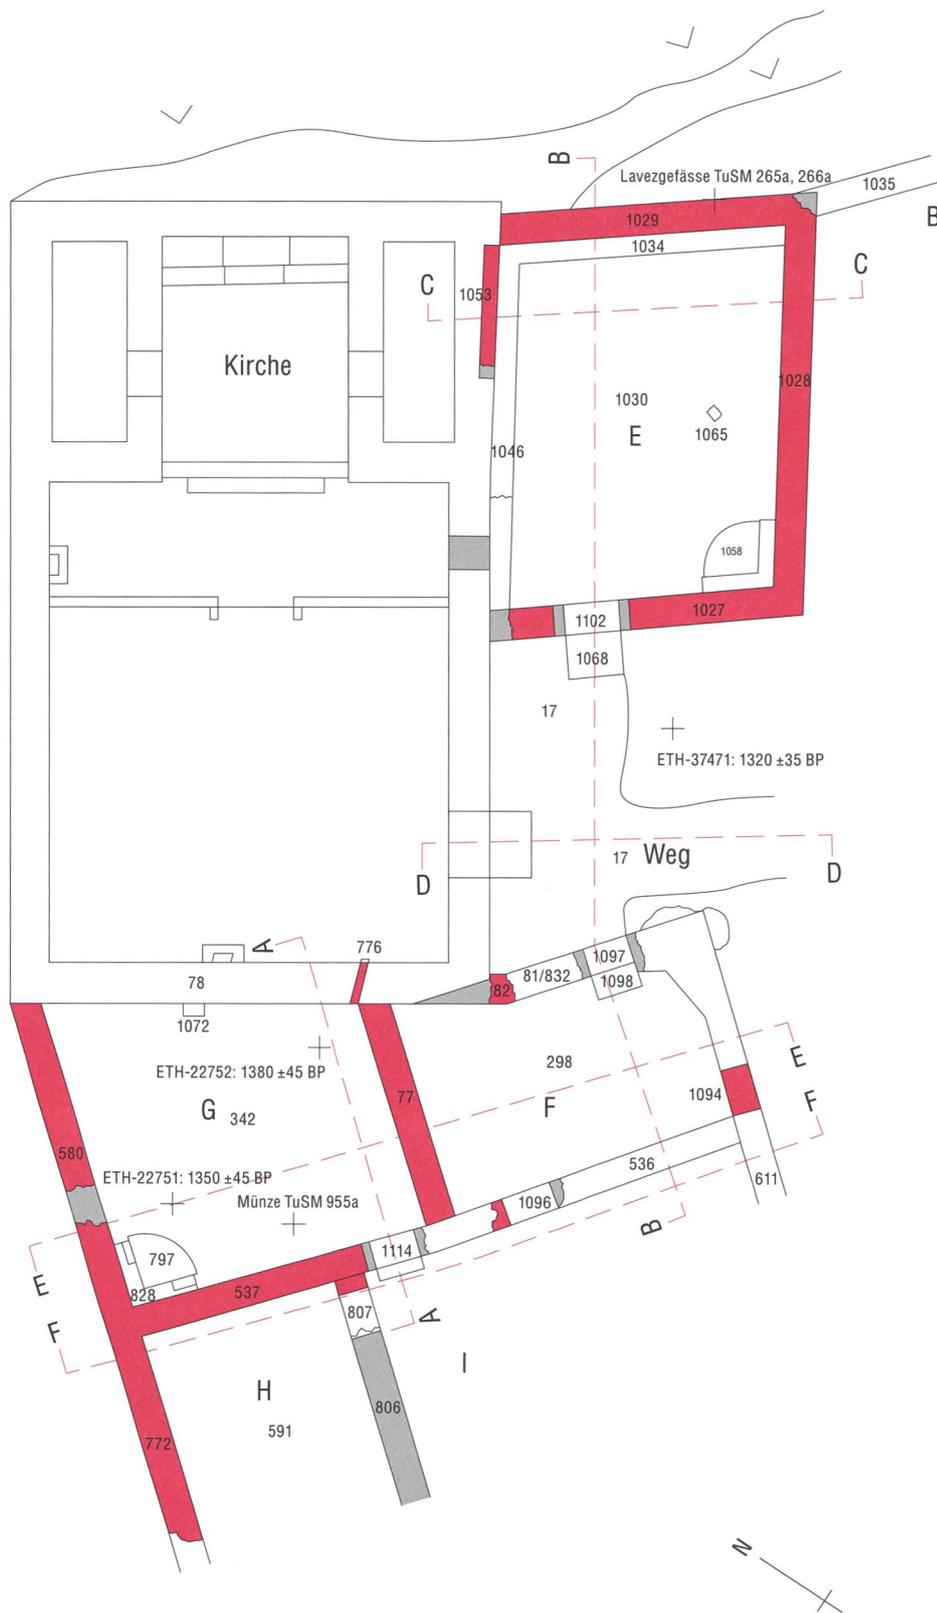
Abb. 135: Tomils, Sogn Murezi.
Anlage 2b mit Schnittlinien,
Lage der Funde und der
¹⁴C-Proben. Mst. 1:150.

Vor der Errichtung des Südannexes E wurde das Gebäude A von Anlage 1 abgebrochen (vgl. **Abb. 135**). Dessen Ostmauer (1035) wurde in die Südostecke des Annexbaus übernommen (vgl. **Kap. 5.1.2**). Sie fungierte weiterhin als Umfassungsmauer der Kirchenanlage 2b. Mit dem Abbruch von Gebäude A wurde zudem das zur Kanalheizung (1056) gehörende Präfurnium in Hof B entfernt. Dem Südannex musste ausserdem das Präfurnium (1060) zur Kanalheizung in

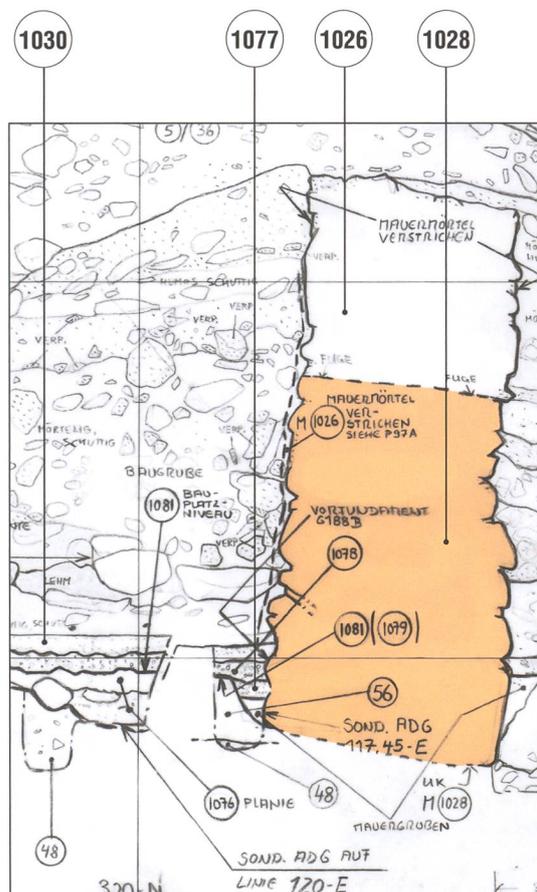
Abb. 136: Tomils, Sogn Murezi. Südannex E: Bauniveau (1077) zur Südmauer (1028) und Mörtelboden (1030). Reste der um 900 erneuerten Südmauer (1026). Blick nach Osten. Mst. 1:20.

Nach dem Einrichten des Bauplatzes wurden 20 cm tiefe Gruben für die Fundamente der Süd- und Westmauer (1028 und 1027) ausgehoben, die untersten ein bis zwei Steinlagen mit Mörtel in die Grube gesetzt und das restliche Mauerwerk frei aufgeführt **Abb. 135**. Das mörtelige Bauniveau (1077) entlang der Mauerpartien war stellenweise gut zu erkennen **Abb. 136**.

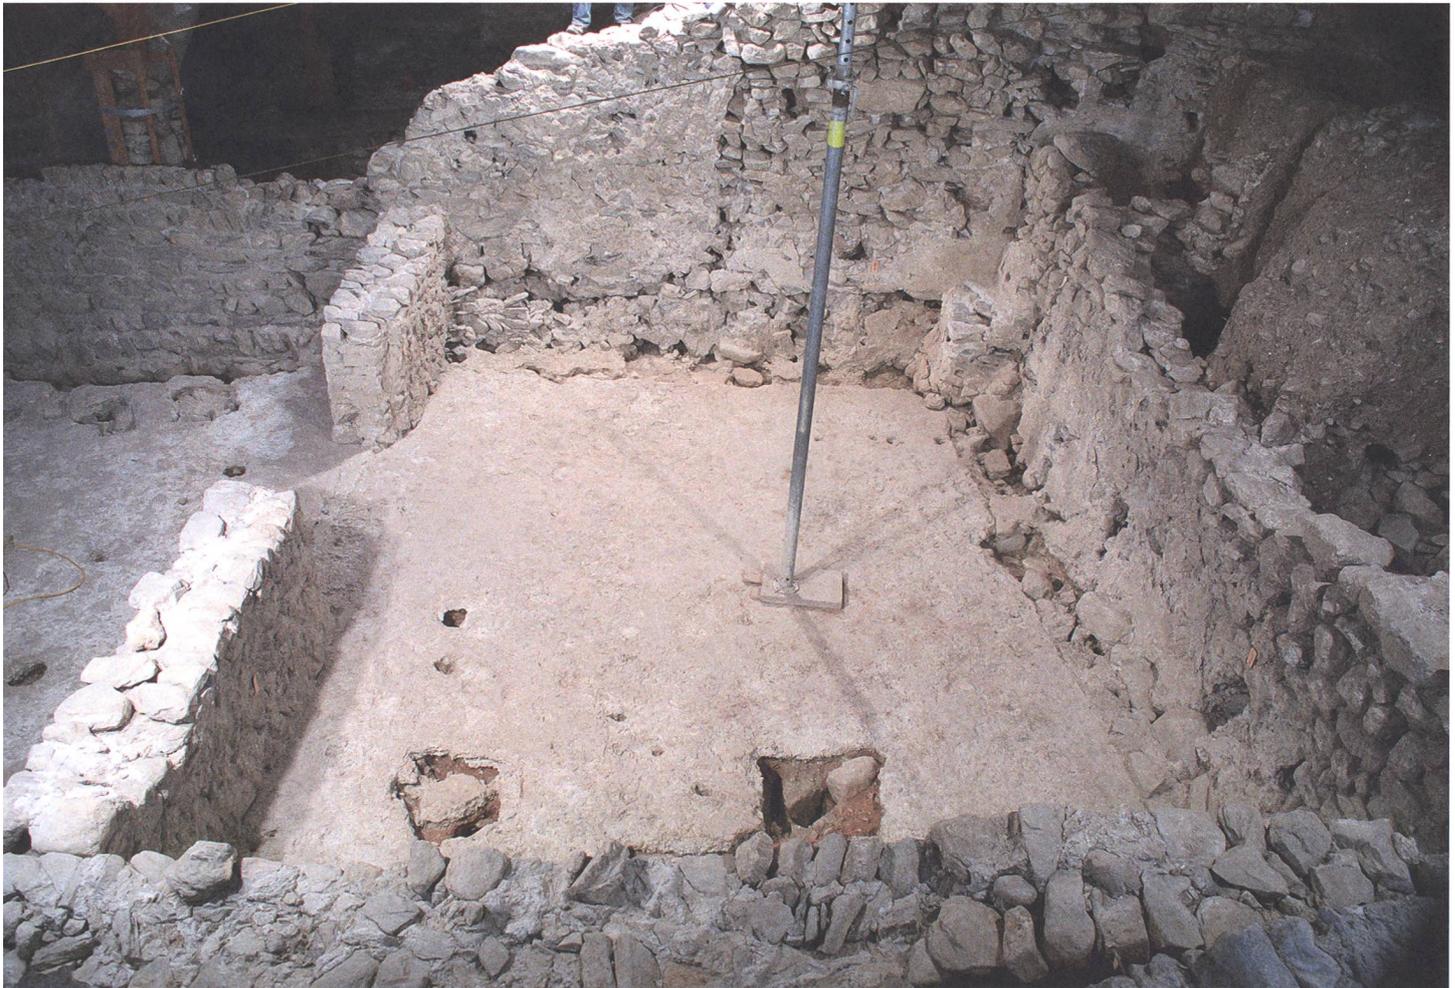
Abb. 138: Tomils, Sogn Murezi. Blick in den Südannex E bis an die Kirchensüdmauer (979). Die Binnenmauer (1047) mit dem Durchgang (1048), links im Bild, stammt von Anlage 4b (Beginn 10. Jahrhundert). Blick nach Norden.

Die Ostmauer (1029) hingegen wurde ohne separate Mauergrube, noch vor dem Einbringen der Planieschicht (1076), direkt auf den Bauplatz (1079) und gegen den in **Kap. 6.1.1** erläuterten Abbruchschutt (1066) gestellt **Abb. 137**. Den nördlichen Abschluss des Annexbaus bildete die Südmauer (979) der Kirche **Abb. 138**.

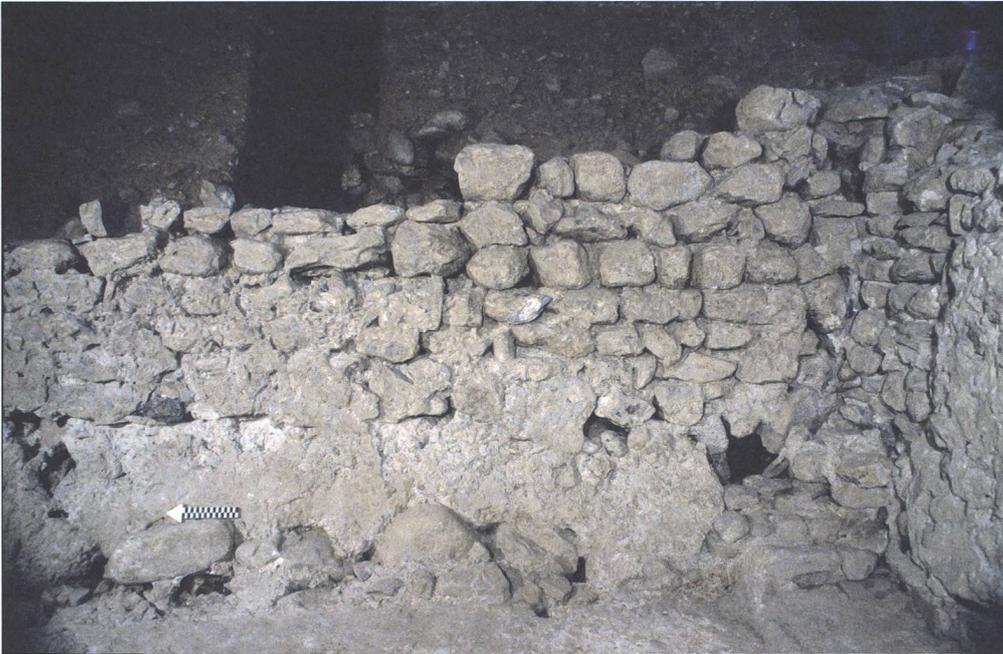
Abb. 139: Tomils, Sogn Murezi. Südannex E. Blick an die südliche Hälfte der Ostmauer (1029).

Die Ostmauer (1029) ist heute noch beinahe über ihre ursprüngliche Länge von 6,20 m und mit einer maximalen Höhe von 1,90 m vorhanden **Abb. 139; Abb. 140**. Direkt im Anschluss an die Kirchenmauer (979) hat sie sich über eine Länge von 90 cm nur noch mit einer Höhe von 60 cm erhalten, denn in der ersten Hälfte des 9. Jahrhunderts wurde das Mauerwerk an der Stelle für einen Treppenaufgang ins Obergeschoss herausgebrochen (vgl. **Kap. 10.4.2**). Die Stärke der Ostmauer (1029) beträgt 50–60 cm. Im Norden stößt sie an die bereits existierende Kirchenmauer (979), gegen Süden war sie mit der

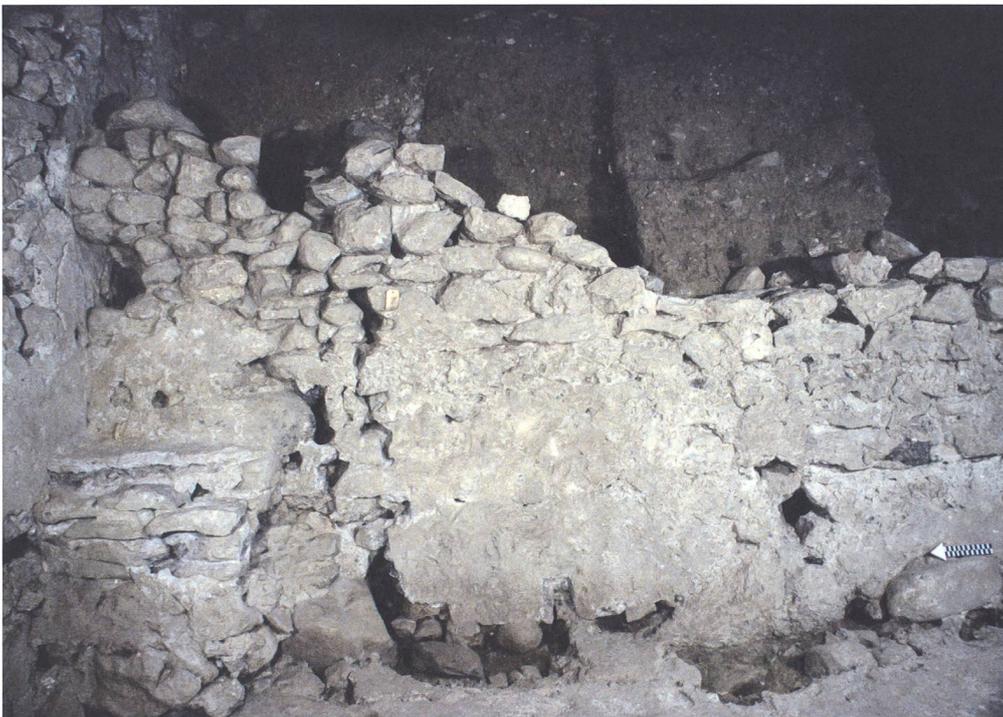
Abb. 140: Tomils, Sogn Murezi. Südannex E. Blick an die nördliche Hälfte der Ostmauer (1029).

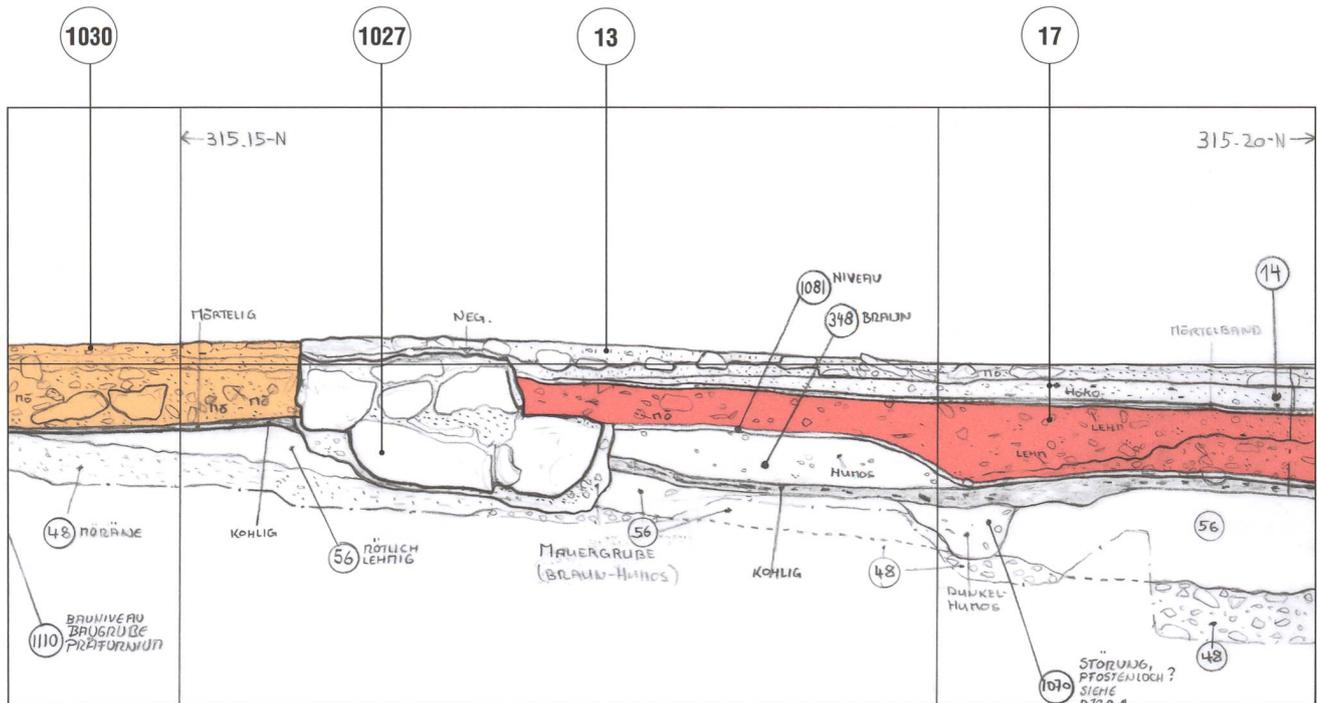
Abb. 141: Tomils, Sogn Murezi. Südannex E. Schnitt durch die abgebrochene Westmauer (1027), Mörtelboden (1030), Kirchweg (17) von Anlage 2b, Boden (13) der Südannex-Westerweiterung (um 800). Blick nach Süden. Mst. 1:20.

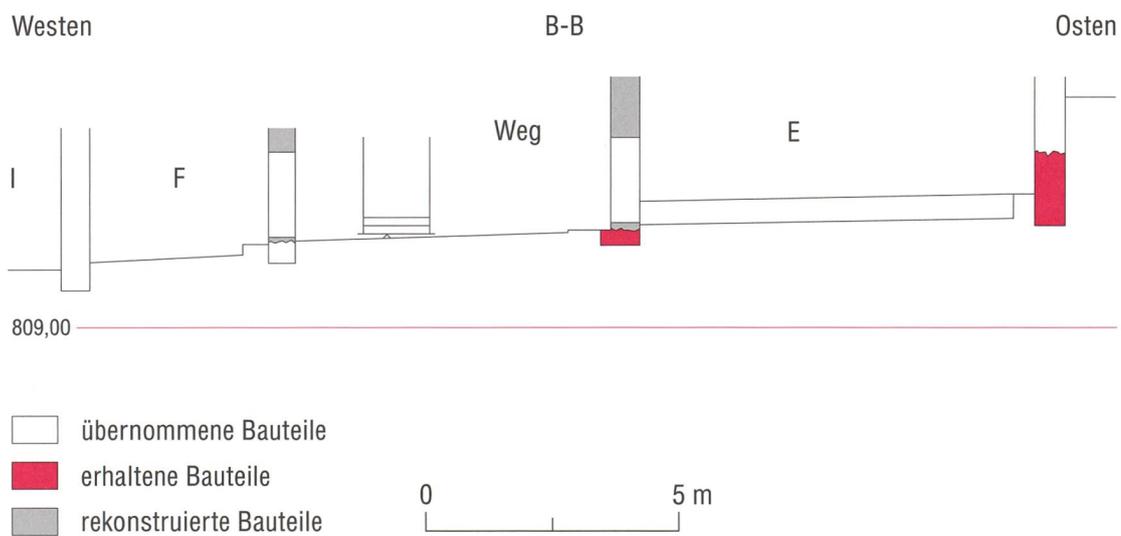
Abb. 142: Tomils, Sogn Murezi. Anlage 2b. Schnitt B-B durch den Westannex, Raum F, Hof I, den Kirchweg und den Südannex E mit den Sitzbänken (vgl. Abb. 135). Blick nach Norden zum Kircheneingang. Mst. 1:150.

Die Westmauer (1027) des Kirchensüdannexes E verläuft über eine Länge von 6,20 m leicht schräg nach Südosten. In der Zeit um 800 wurde der Südannex nach Westen erweitert, die originäre Westmauer (1027) dabei bodeneben abgebrochen und ein neuer Mörtelboden (13) im Südannex eingebracht (vgl. **Kap. 9.2**). Unter diesem Boden (13) hat sich die Westmauer (1027) nahezu über ihre gesamte Länge erhalten **Abb. 141**. Lediglich ihr Anschluss an die Kirchenmauer (979) ist durch spätere Umbauten über eine Länge von 50 cm gestört worden. Im Norden ist ihr Fundament 80 cm, gegen Süden nur mehr 65 cm stark **Abb. 142** (vgl. **Abb. 134**). Ihr

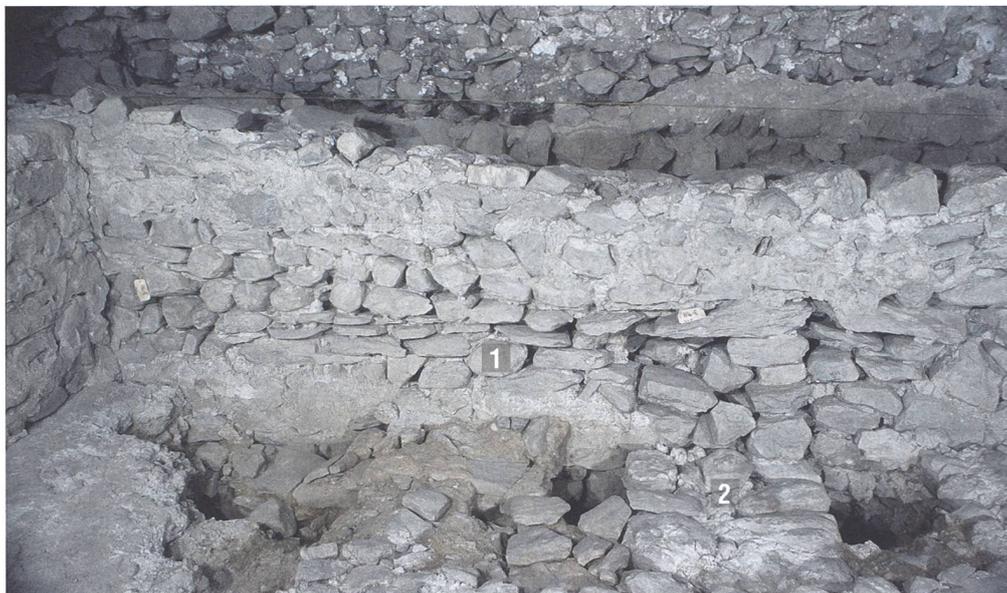
Abb. 143: Tomils, Sogn Murezi.
Südanne E. Blick nach Süden
auf die in Resten erhaltene
Südwestecke des Annexbaus.
1 Südmauer (1028),
2 Westmauer (1027).

Aufgehendes besitzt eine Stärke von 60 cm. Sicher stand die Westmauer analog der Ostmauer (1029) nicht im Verband mit der Kirchenmauer (979), hingegen nachweislich mit der Südmauer (1028) **Abb. 143**.

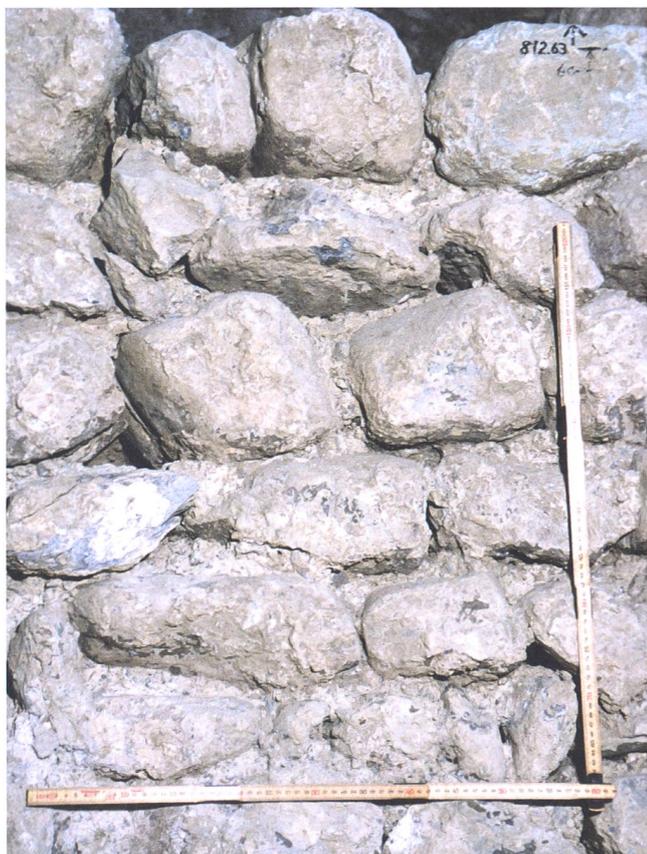
Abb. 144: Tomils, Sogn Murezi. Südannex E. Mauerwerk der Ostmauer (1029). Blick nach Osten.

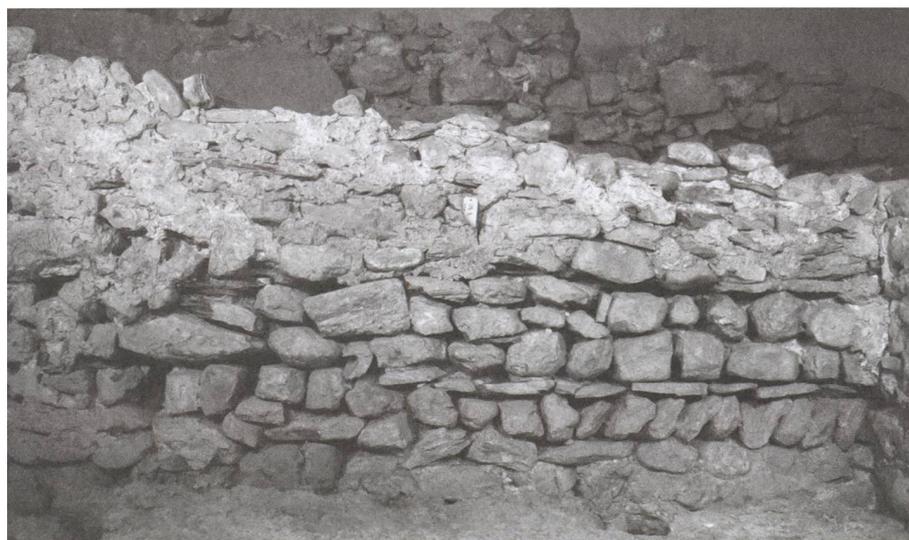
Abb. 145: Tomils, Sogn Murezi. Südannex E. Südmauer (1028). Blick nach Süden.

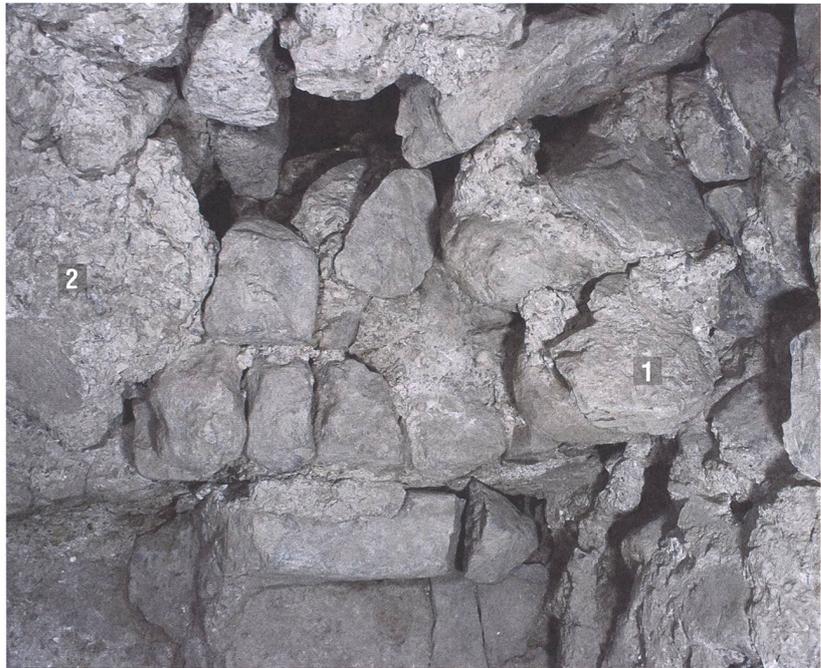
Abb. 146: Tomils, Sogn Murezi. Südannex E. Blick auf die Sitzbankreste (1046) in der Südostecke: 1 Sitzbank, 2 Flickmauerwerk (1051) der Sitzbank. Blick nach Osten.

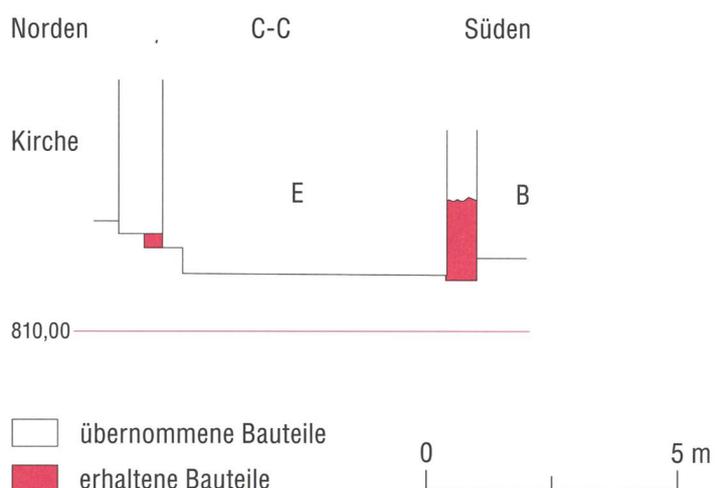
Abb. 147: Tomils, Sogn Murezi. Anlage 2b. Schnitt C-C durch den Südannex E mit der Kirche im Norden und Hof B im Süden (vgl. **Abb. 135**). Die Kirchensüdmauer wird mit neuem Mauerwerk (1053) unterfangen. Blick nach Osten. Mst. 1:150.

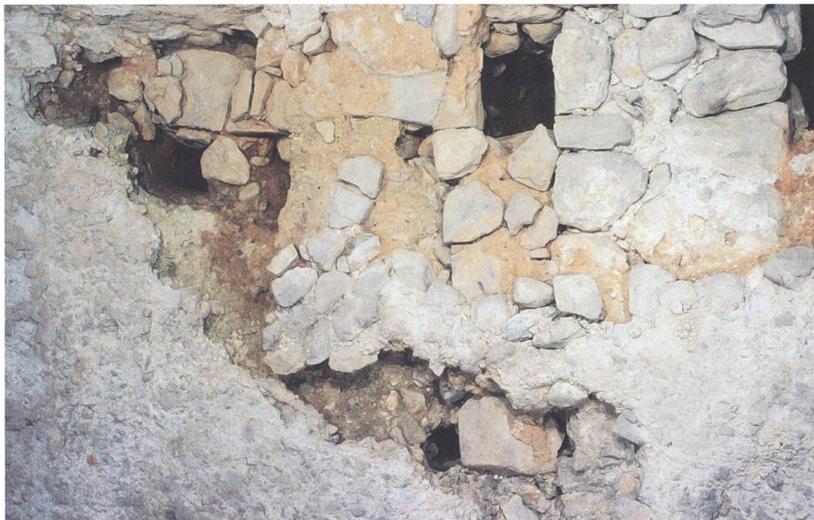
Abb. 148: Tomils, Sogn Murezi. Südannex E. Blick auf die Reste der Feuerstelle (1058) in der Südwestecke. Blick nach Süden.

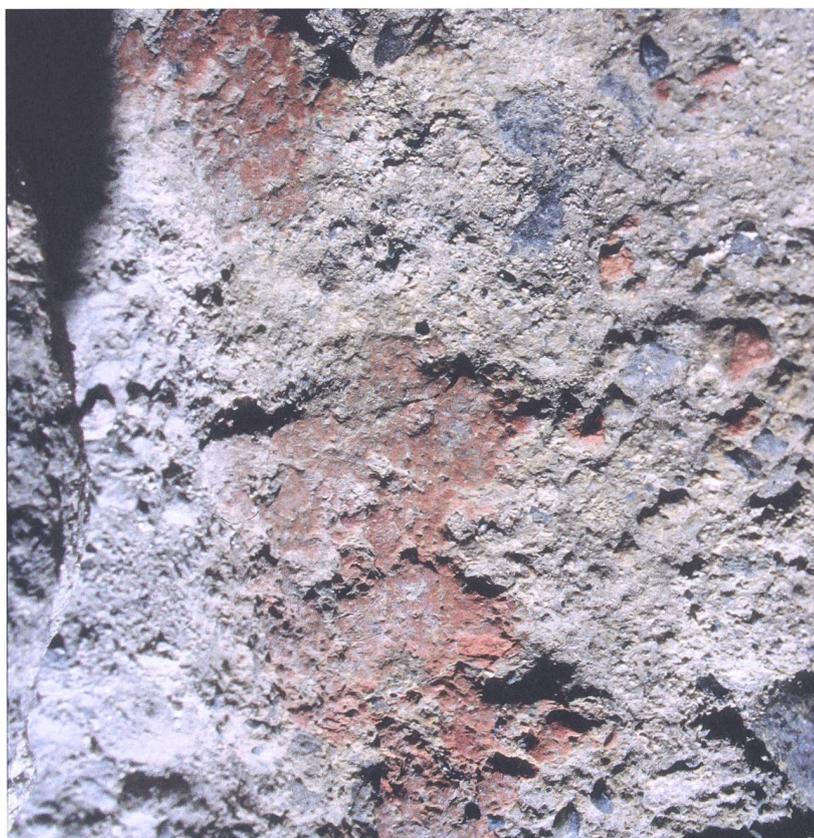
Abb. 149: Tomils, Sogn Murezi. Südannex E. Makroaufnahme von Mörtelboden (1030) mit Ziegelmehlschicht auf der Oberfläche.

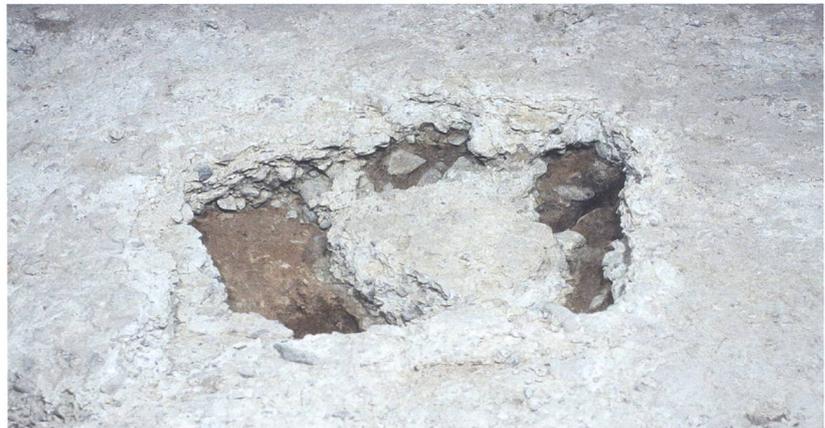
Abb. 150: Tomils, Sogn Murezi. Südannex E. Vertiefung (1065) im Mörtelboden (1030). Blick nach Westen.

Rund 1,20 m von der Südwand und 3,60 m von der Ostwand entfernt, ist der Mörtelboden (1030) auf einer ca. 30 × 20 cm grossen Fläche (1065) um 6 cm vertieft **Abb. 150** (vgl. **Abb. 137**). Rund um die tiefer liegende Fläche ist der Mörtelboden ausgebrochen. Auf der tiefer liegenden

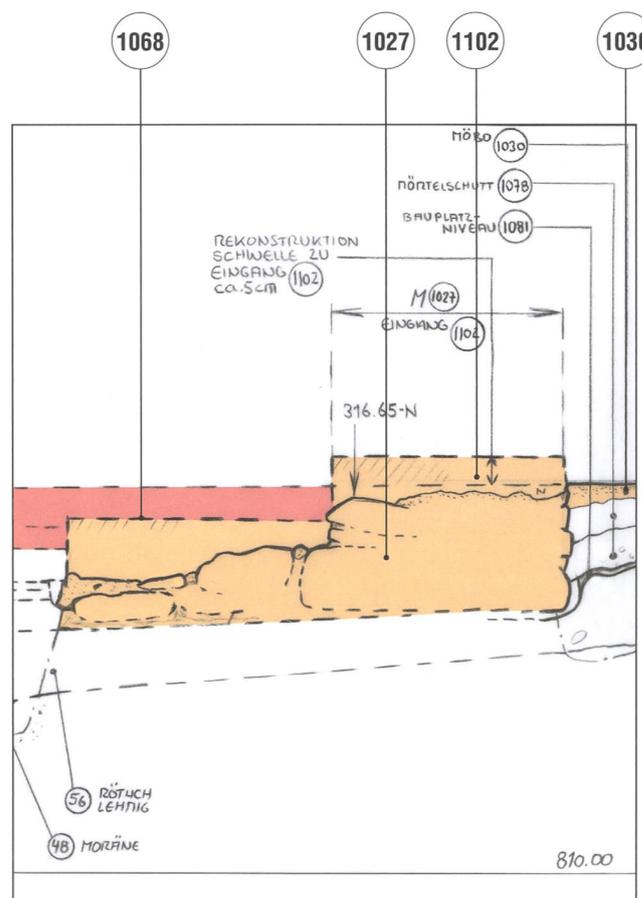
Abb. 151: Tomils, Sogn Murezi. Schnitt durch den Eingang (1102) in der Westmauer (1027) des Südannexes E. Im Westen war dem Eingang das Podest (1068) vorgelagert. Mörtelboden (1030) im Südannex. Blick nach Norden. Mst. 1:20.

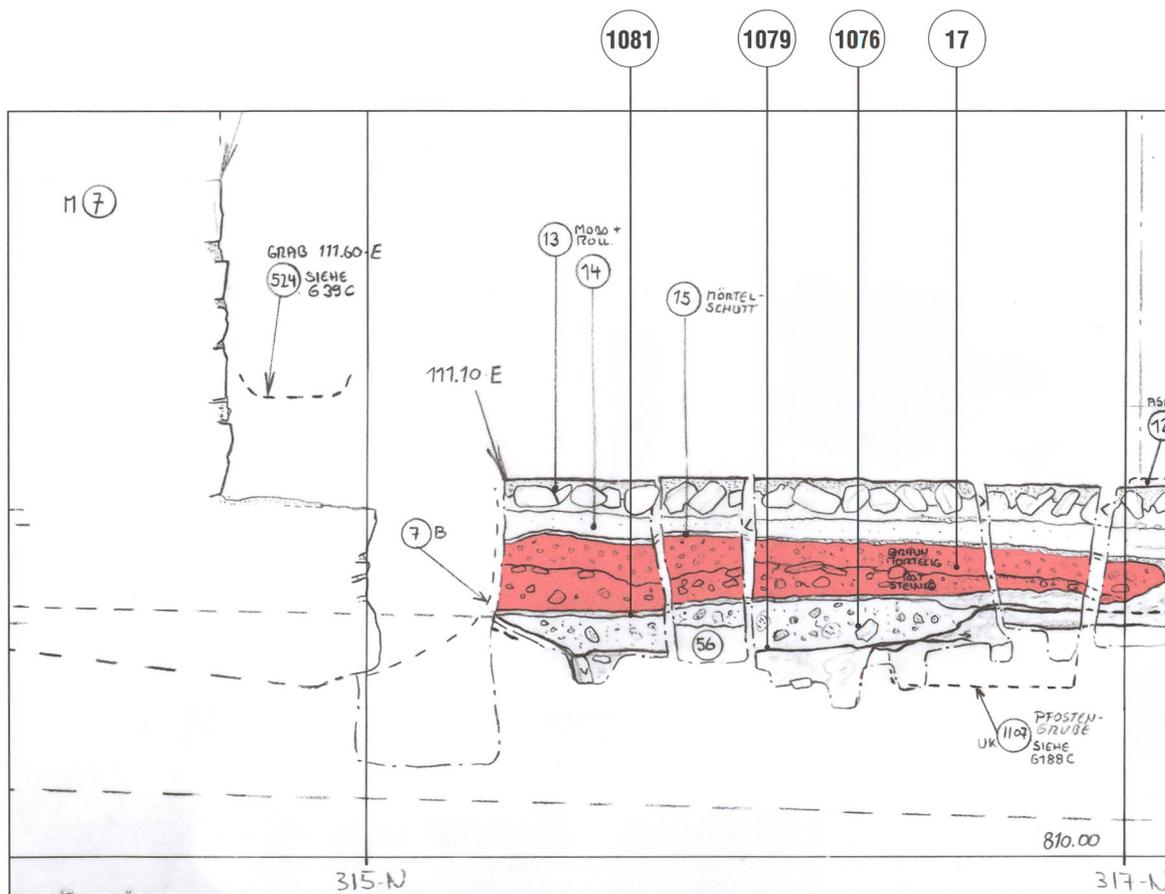
Abb. 152: Tomils, Sogn Murezi. Schnitt durch den Kirchweg (17). Darunter das aschige und mörtelige Bauplatzniveau (1081), die Planie (1076) aus Abbruchschutt und die Baugrube (1079) für den Südannex E. Blick nach Osten. Mst. 1:20.

Zum Eingang (1102) führte ein ca. 2,50 m breiter Weg (17) (vgl. **Abb. 134**). Er wurde auf dem Bauplatz (1081) angelegt und besteht aus einem 15–20 cm dicken Schichtenpaket aus Lehm, Humus und Abbruchschutt **Abb. 152**; **Abb. 153**.

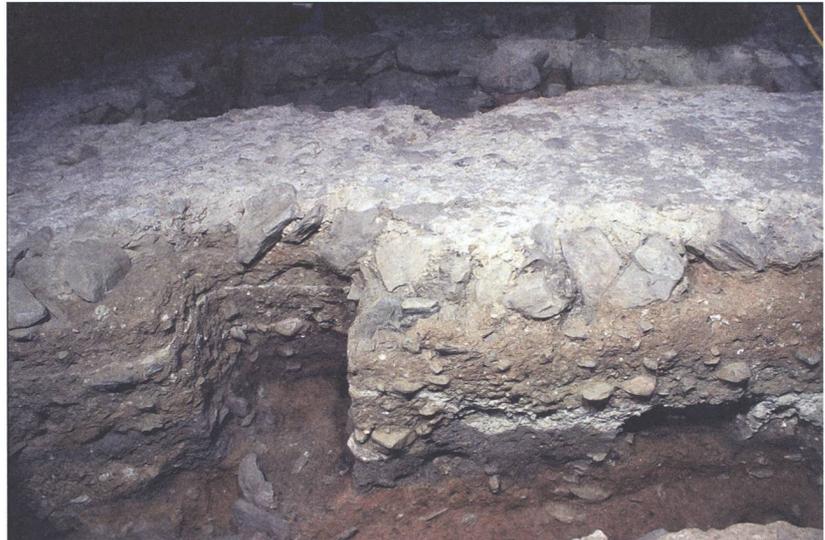
Abb. 153: Tomils, Sogn Murezi. Schnitt durch den Kirchweg (17) (vgl. **Abb. 152**). Blick nach Osten.

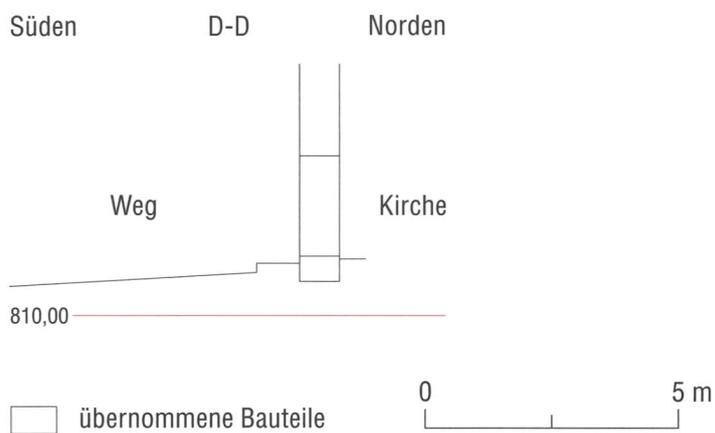
Abb. 154: Tomils, Sogn Murezi. Anlage 2b. Schnitt D-D durch den Kirchweg (17) und den Eingang in die Kirche (vgl. **Abb. 135**). Blick nach Westen. Mst. 1:150.
