Artikel: Tomils, Sogn Murezi : ein kirchliches Zentrum im frühmittelalterlichen Graubünden [1: Kapitel 1-7]
Autor: Jecklin-Tischhauser, Ursina / Häberle, Simone / Hitz, Florian
Kapitel: 7: Anlage 2b : Bau der Kirchenannexe Ende des 7. Jahrhunderts
DOI: <https://doi.org/10.5169/seals-871050>

Anlage 2b: Bau der Kirchenannexe 7

Ende des 7. Jahrhunderts

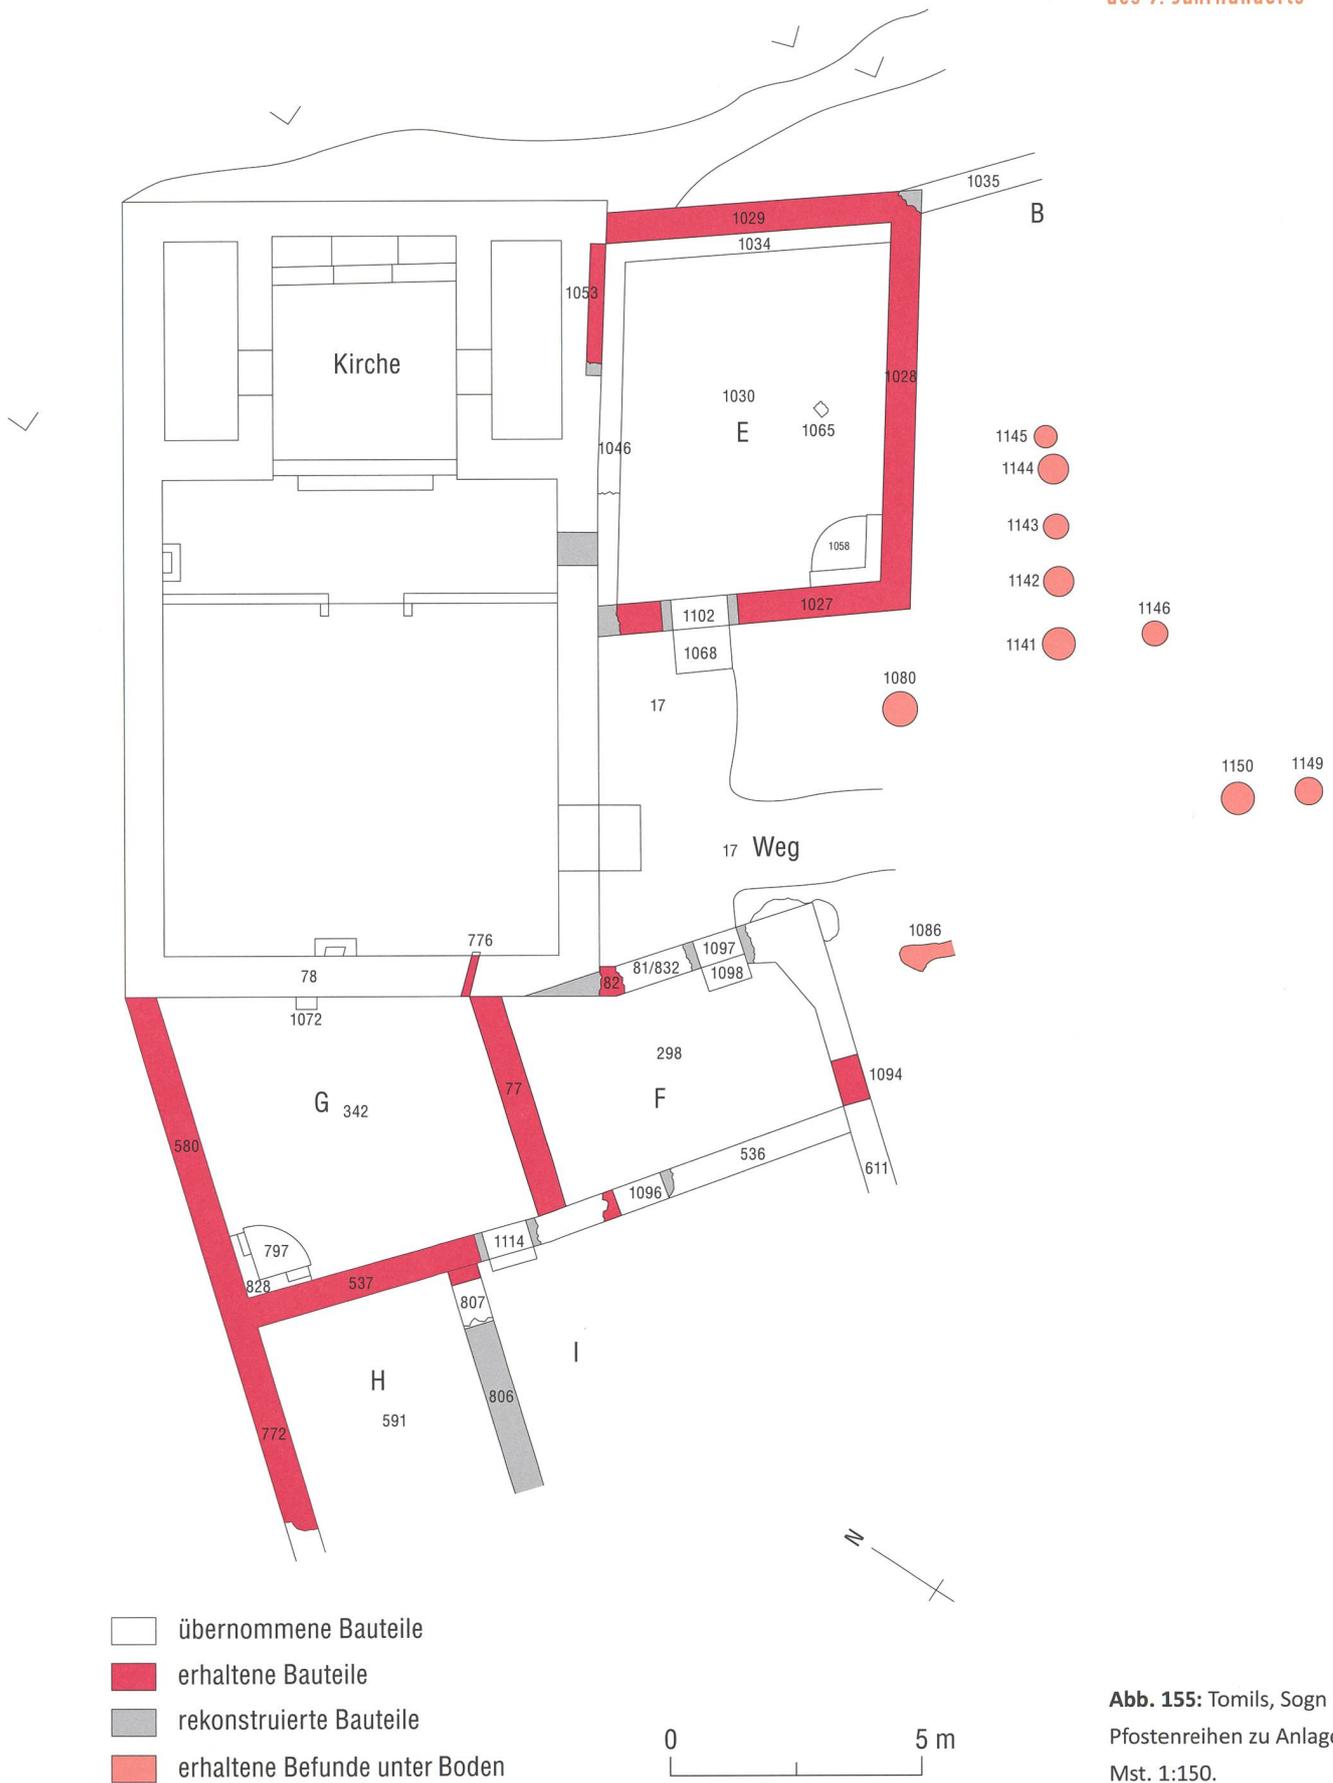
Abb. 155: Tomils, Sogn Murezi. Pfostenreihen zu Anlage 2b. Mst. 1:150.

Rund 2,50 m von der Südmauer (1028) des Südannexes E entfernt wurden fünf Pfostengruben (1141–1145) festgestellt **Abb. 155**; **Abb. 156**. Ihr Ausgangsniveau ist nicht mehr erhalten, sie verlaufen jedoch

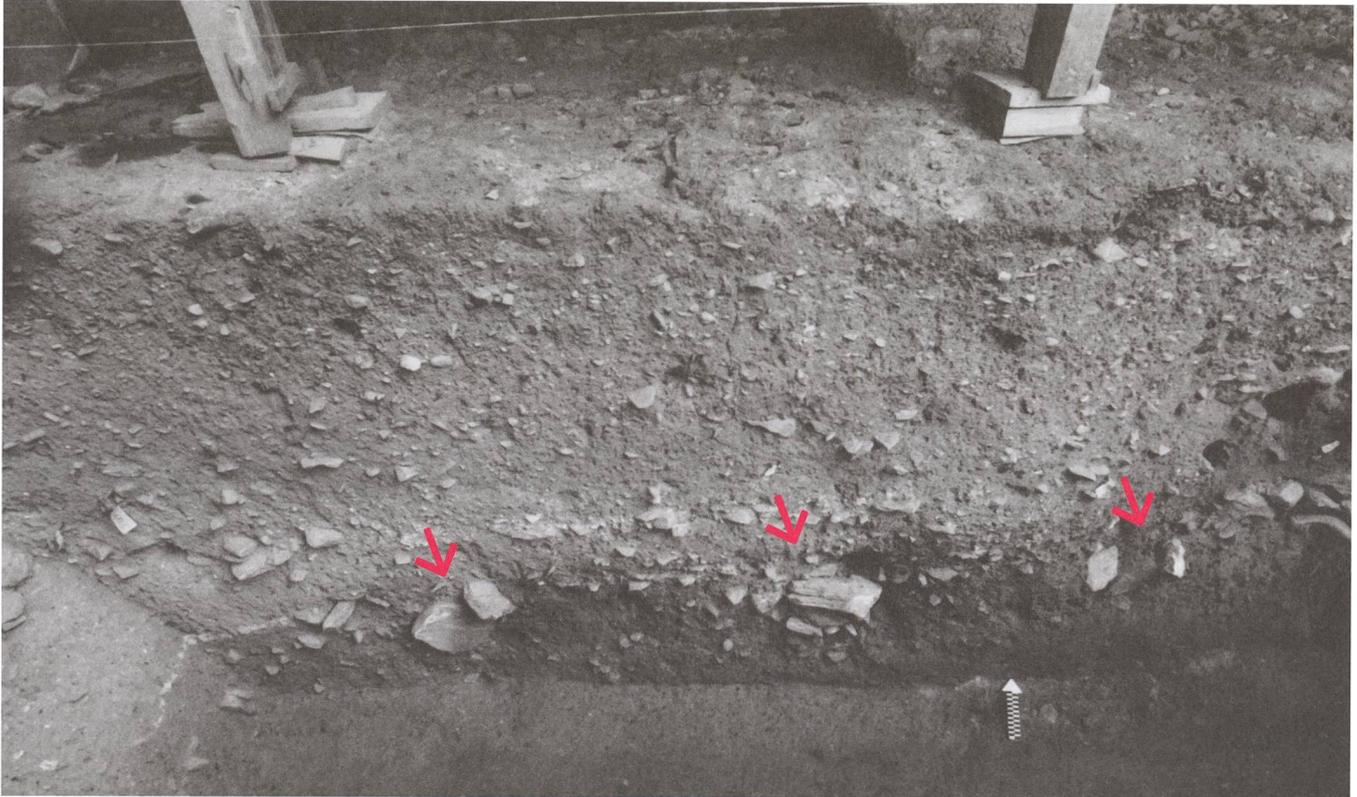
Abb. 156: Tomils, Sogn Murezi. Die Pfostengruben (1141–1143) mit den Keilsteinen sind im Profil zu erkennen (Pfeile). Blick nach Norden.

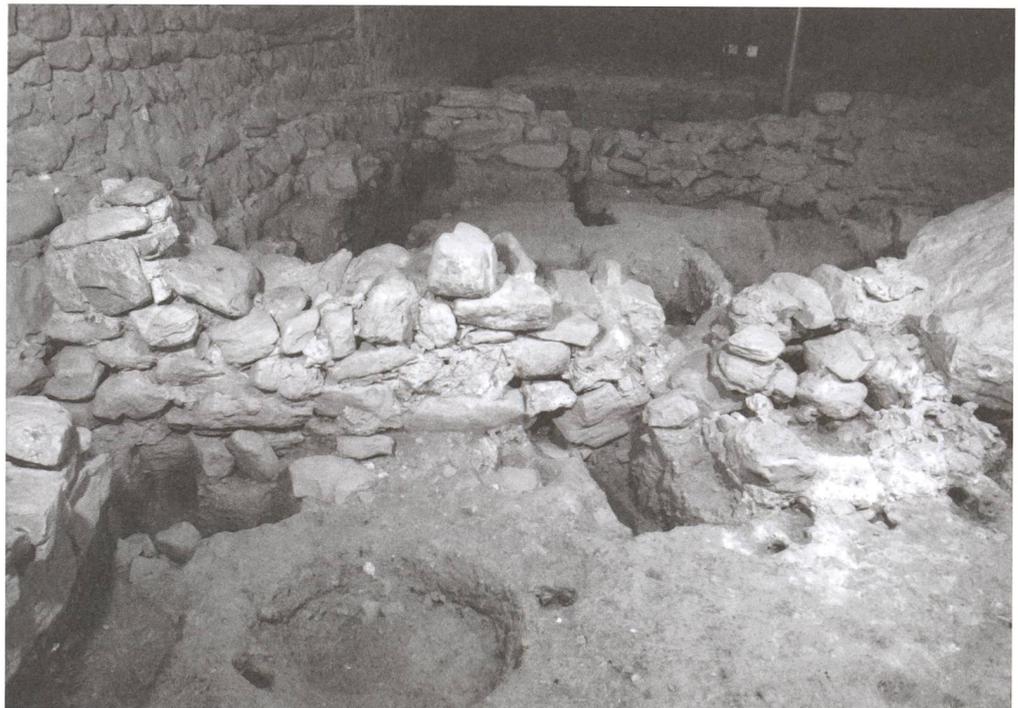
Abb. 157: Tomils, Sogn Murezi.
Westannex. Ostmauer
(81/832) von Raum F mit
Flickmörtel (1113) (vgl.
Abb. 159). Blick nach Osten.

Im Bereich von Raum F bestand der Ostabschluss des Annexbaus neben der Kirchenwestmauer (78) aus dem übernommenen, 2,70 m langen Teilstück der Ostmauer (81/832) von Gebäude C **Abb. 157**. Im Zuge des Umbaus wurde dieses über ein dreieckiges Mauerstück (82) mit einer Länge von 2 m und einer Stärke von 60 cm an die Südwestecke der Kirche angepasst **Abb. 158**; **Abb. 159**. Wie in **Kap. 6.1.1** erläutert, war Gebäude C beim Bau des Gotteshauses berücksichtigt worden, was das Aufmauern

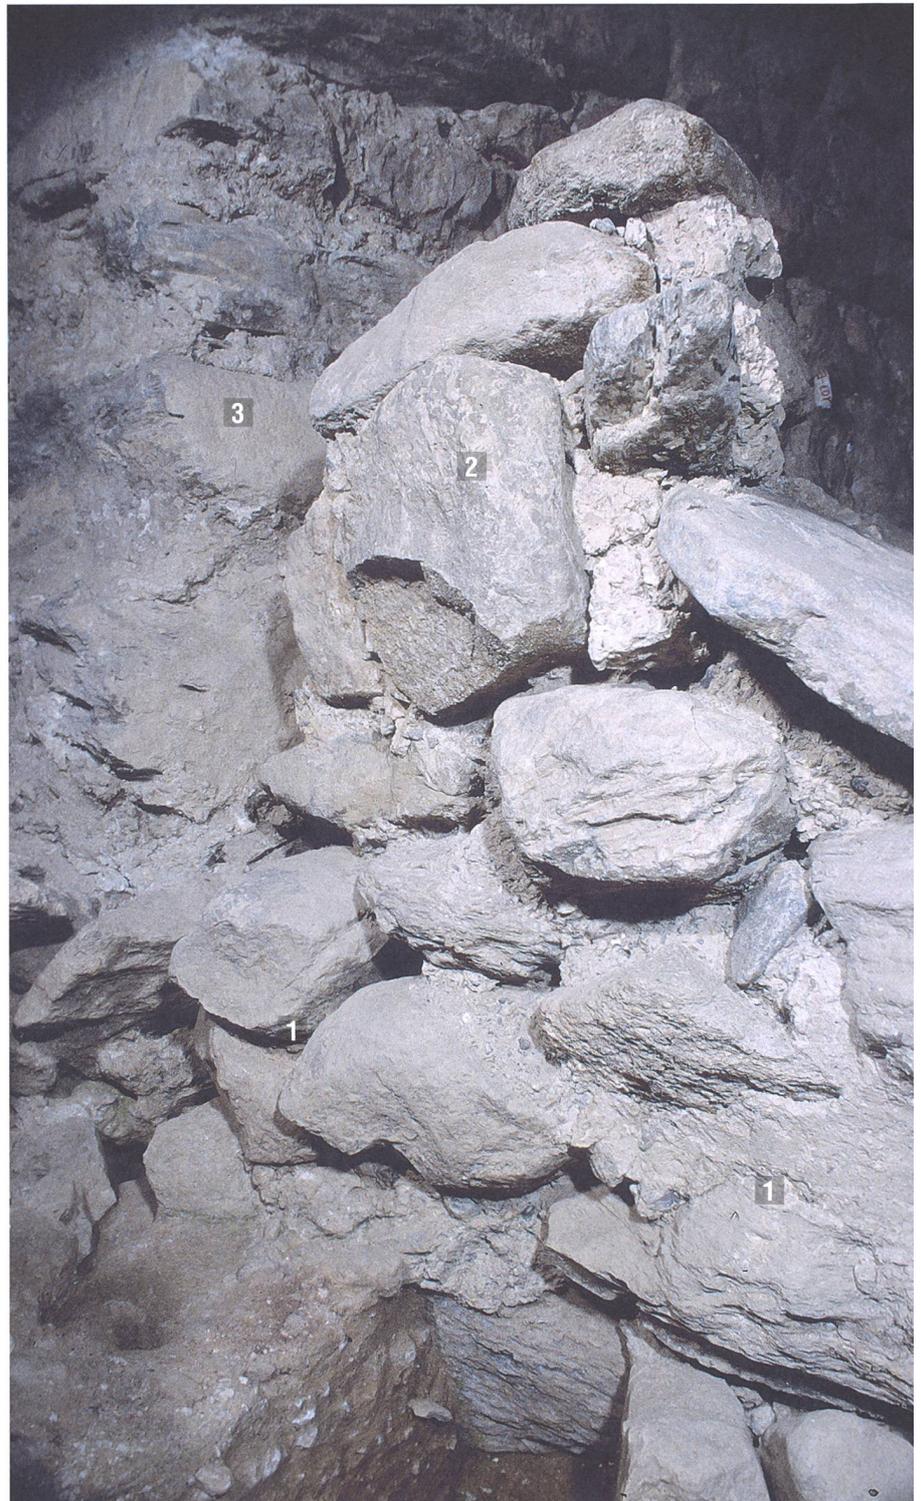
Abb. 158: Tomils, Sogn Murezi. Westannex. **1** Die Ostmauer (81/832) von Gebäude C wird über **2** ein neues Mauerstück (82) an **3** die Kirche angepasst. Blick an die Südwestecke der Kirche.

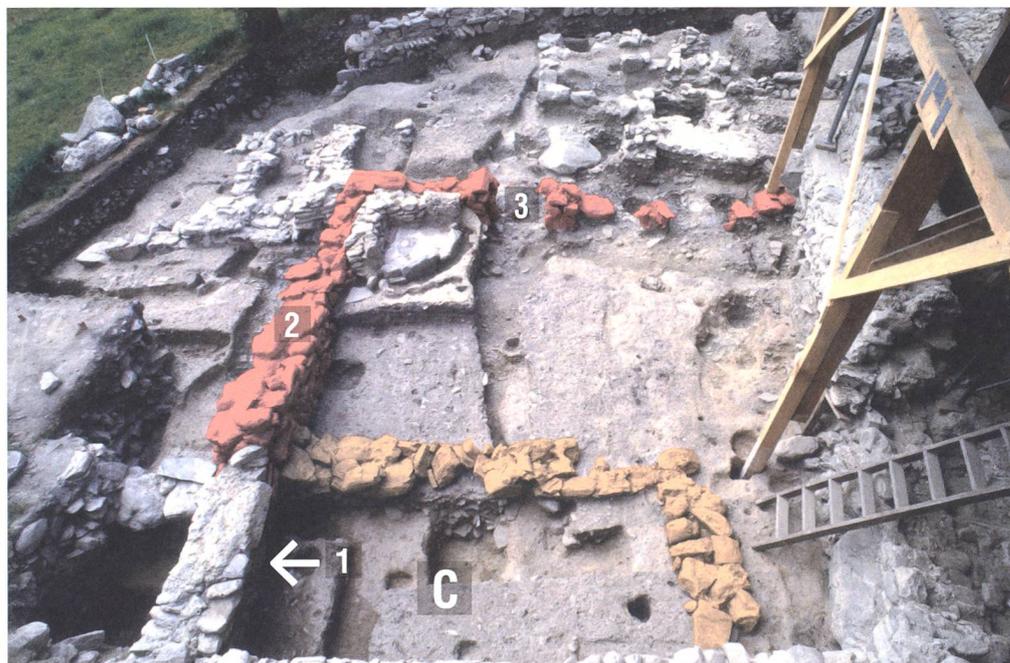
Abb. 160: Tomils, Sogn Murezi. Westannex. Gebäude C (gelb) wird nach Norden erweitert (rot) (vgl. **Abb. 165**). Die **1** Westmauer (536) von Gebäude C wird dabei mit einem **2** Mauerstück (537) nach Norden verlängert. **3** Die neue Nordmauer (580) stösst im Osten an die Kirche. Blick nach Norden.

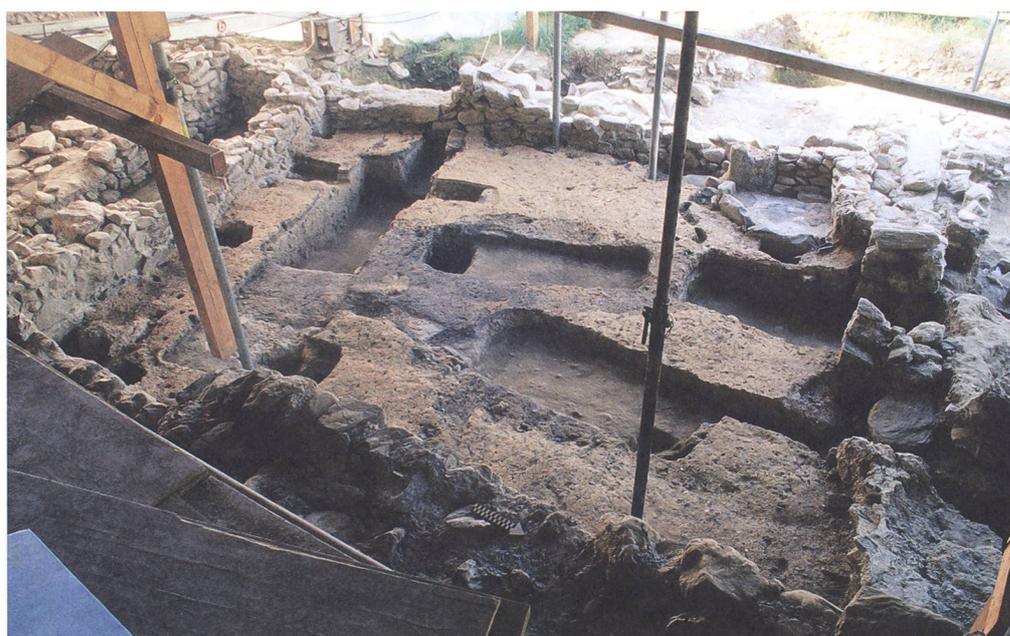
Abb. 161: Tomils, Sogn Murezi. Westannex, Raum G. Der Lehm Boden (342) hat sich grossflächig erhalten, ist jedoch durch Grabgruben gestört. Blick nach Westen.

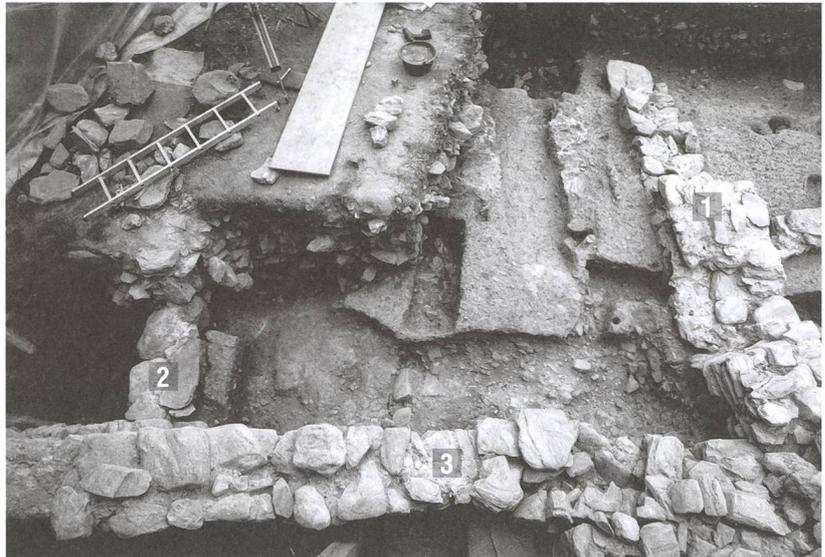
Abb. 162: Tomils, Sogn Murezi. Westannex, Raum H. 1 Nordmauer (772), 2 Südmauer (806), 3 Ostmauer (537). Blick nach Westen.

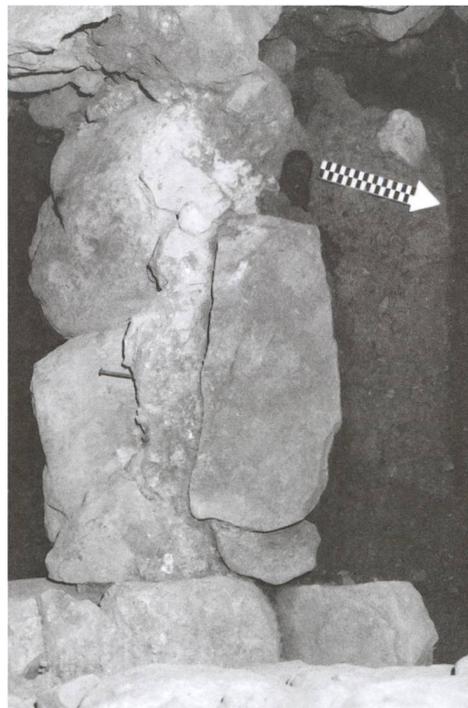
Abb. 163: Tomils, Sogn Murezi. Westannex, Raum H. Reste der Südmauer (806): unterste Fundamentlage bestehend aus 30 × 50 cm grossen Steinen, darüber die in den Mörtel verlegte Steinplatte der Schwelle von Eingang (807) (vgl. **Abb. 162**). Blick nach Westen.

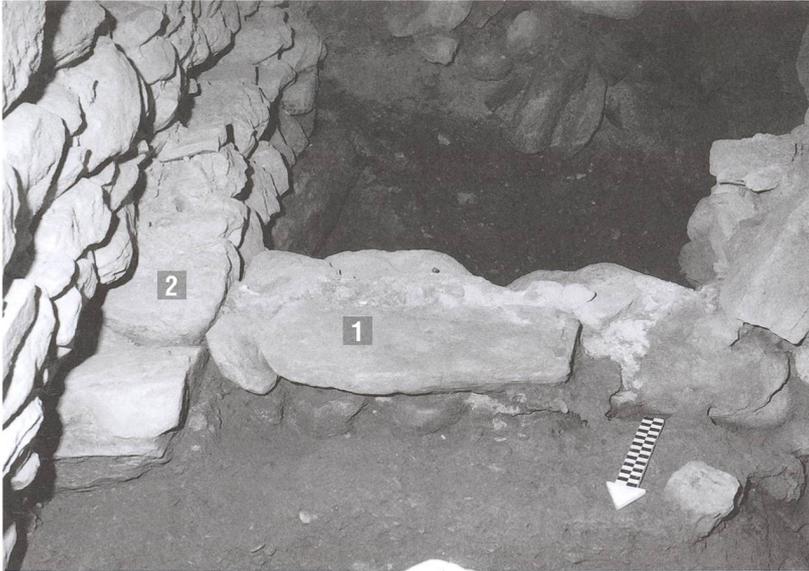
Abb. 164: Tomils, Sogn Murezi. Westannex, Raum H. **1** Die unterste Steinlage der Südmauer (806) mit Eingangsschwelle stösst an **2** das Fundament der Westmauer (536) von Raum G. Blick nach Süden.

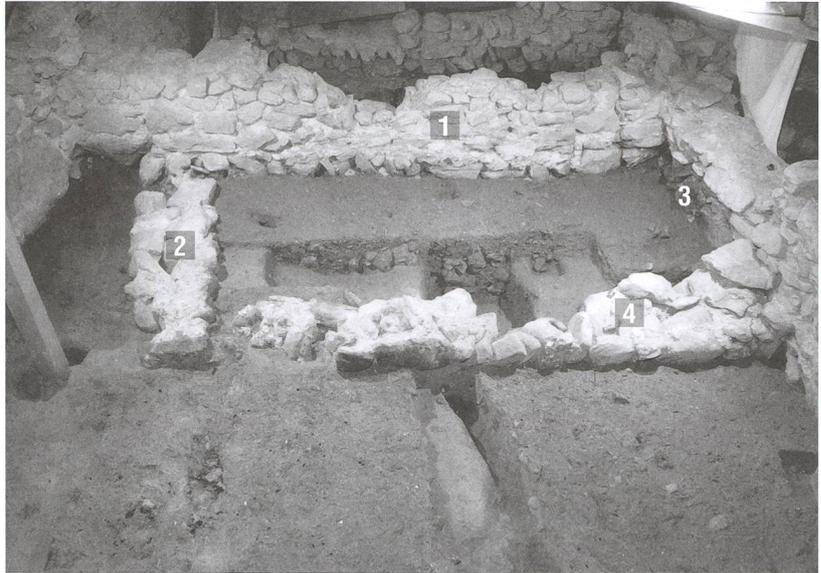
Abb. 165: Tomils, Sogn Murezi. Westannex. **1** Binnenmauer (77), **2** niedergelegte Ost-, **3** West- und **4** Nordmauer von Gebäude C. Blick nach Süden.

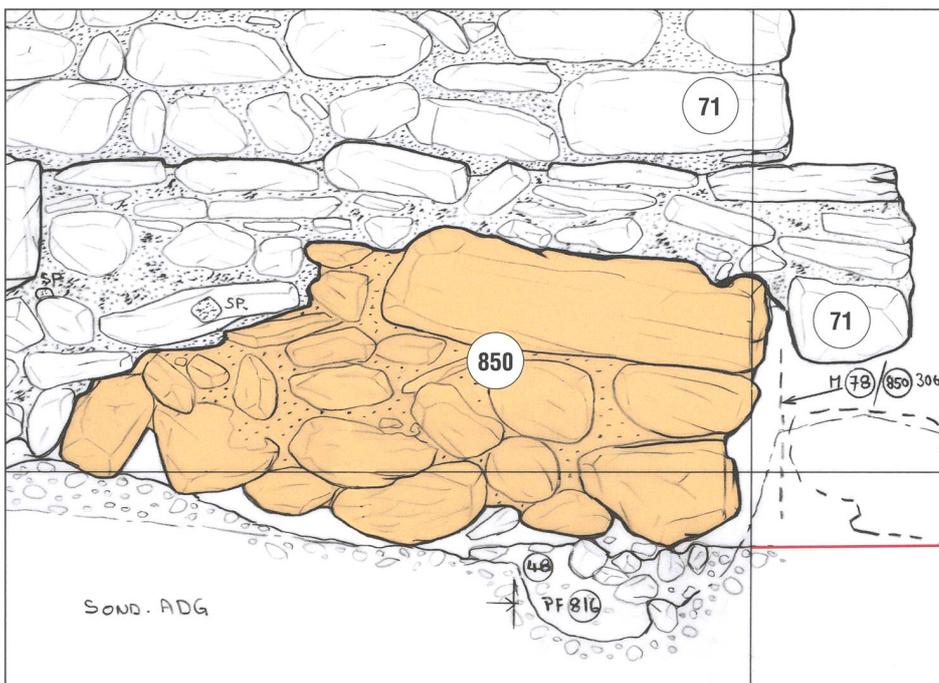
Abb. 166: Tomils, Sogn Murezi. Die Unterkante des grössten Steins im Mauerwerk der Kirchnordmauer (850) (gelb) markiert das Aussenniveau beim Bau der Kirche um 650. Das Aussenniveau zum Westannex aus der Zeit gegen 700 liegt an derselben Stelle um 50 cm tiefer (rote Linie). Über (850) liegt das Mauerwerk der romanischen Kirchenphase (71). Blick an die Nordwestecke der Kirche. Mst. 1:20.

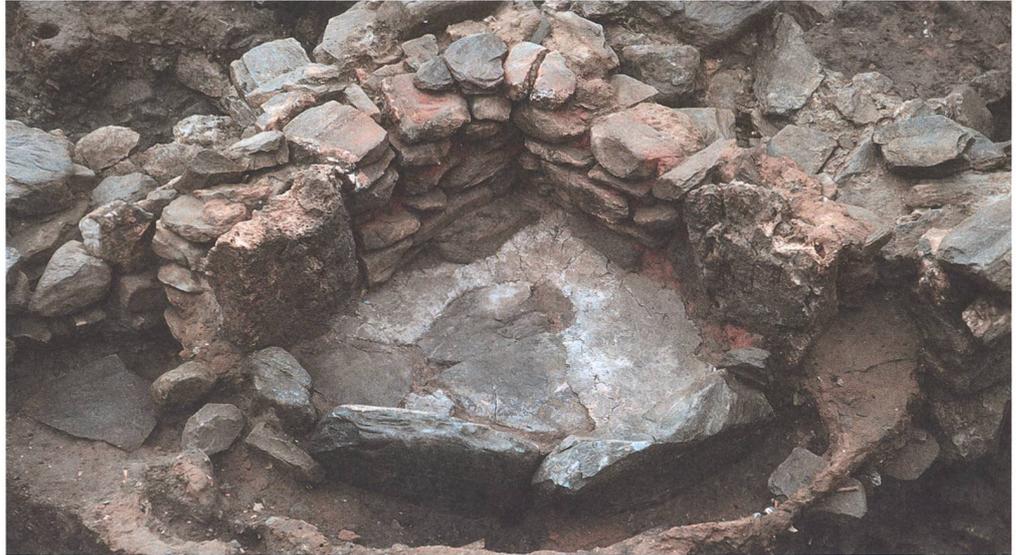
Abb. 167: Tomils, Sogn Murezi.
Westannex, Raum G. Viertel-
runde Herdstelle (797) in
der nordwestlichen Raumecke.
Blick nach Nordwesten.

In der Nordwestecke von Raum G liegt eine viertelrunde Feuerstelle (797) **Abb. 179** (vgl. **Abb. 167; Abb. 174**). Wie die Feuerstelle im Südannex E besteht sie aus zwei im Verband und mit Lehm errichteten, 70–80 cm hohen Mauern (828), die vor die Raumwände gestellt worden sind. Die beiden 1,30 m langen und 30 cm starken Mauern schliessen mit zwei 50 × 45 cm grossen und 15–20 cm dicken Tuffsteinen ab. Die beinahe quadratischen Tuffe bilden ein vom Raum aus gut sichtbares, dekoratives Element. Die Mauern dürften nicht viel höher aufgegangen sein (vgl. **Kap. 9.2.2**). Der Lehmbooden (342) und dessen Unterbau (340) rechneten bereits mit der Feuerstelle (797), diese wurde demnach noch vor dem Einbau der Bodenkonstruktion errichtet. Gegen den Raum begrenzt ein Kranz (829) aus vier hochkant gestellten, grossen Steinen die Feuerfläche. Sie ragen noch knapp 10–15 cm aus dem Lehmbooden (342) hervor. Das Innere der Feuerstelle ist mit Steinen und Mörtel zu einem Block gefügt. Auf dessen Oberfläche wurden mehrere Steinplatten mit viel Mörtel verlegt. Eine asche- und holzkohlehaltige Schicht (798) auf den Steinplatten zeugt von deren Benutzung.

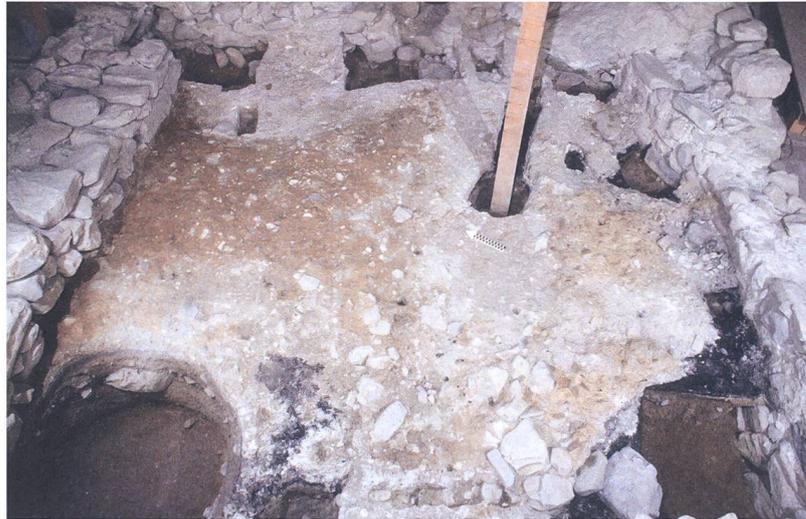
Abb. 170: Tomils, Sogn Murezi.
Westannex, Raum F. Isolations-
schicht aus Asche und Holz-
kohle (767). Blick nach Norden.

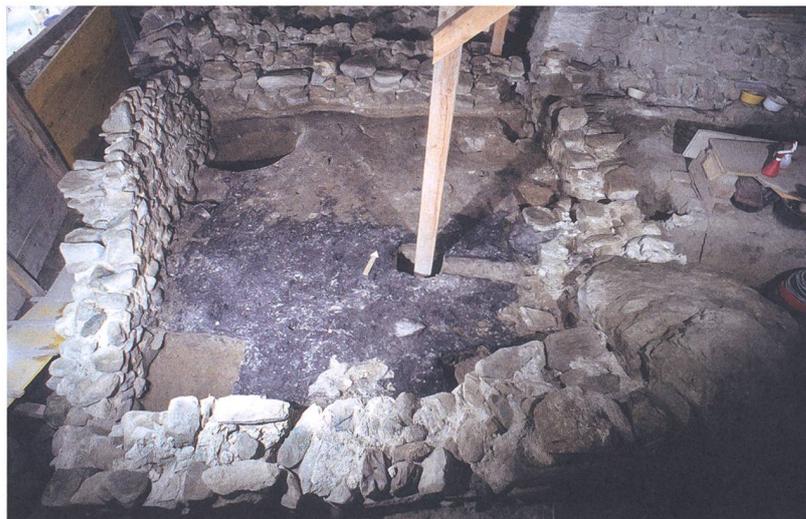
Abb. 171: Tomils, Sogn Murezi.
Westannex, Raum F. Profil
mit Lehm Boden (298) über
der asche- und holzkohlehal-
tigen Isolationsschicht (767).
Rechts im Bild die niederge-
legte Nordmauer (338) von
Gebäude C, über die anschlie-
ssend die Bodenkonstruktion
(298) von Raum F verlegt wor-
den ist. Blick nach Westen.

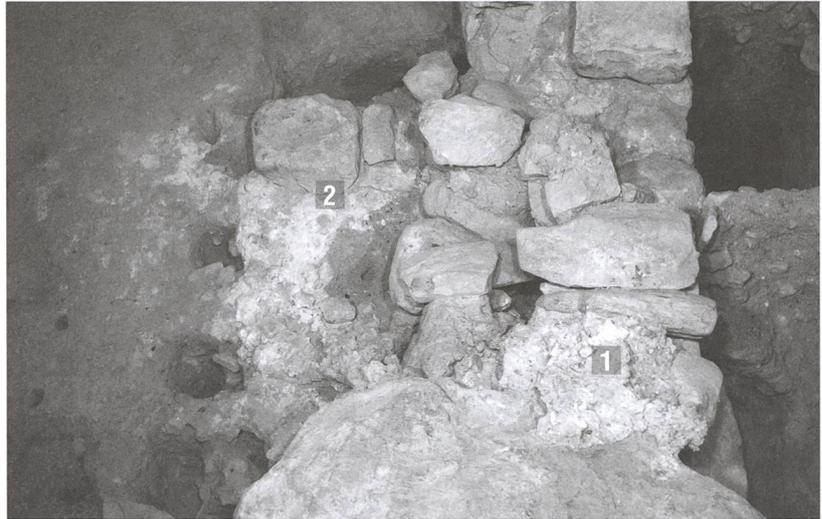
Abb. 172: Tomils, Sogn Murezi. Westannex, Raum F. **1** Reste des Einganges (1097) und **2** der vorgelagerten Stufe (1098). Blick nach Norden.

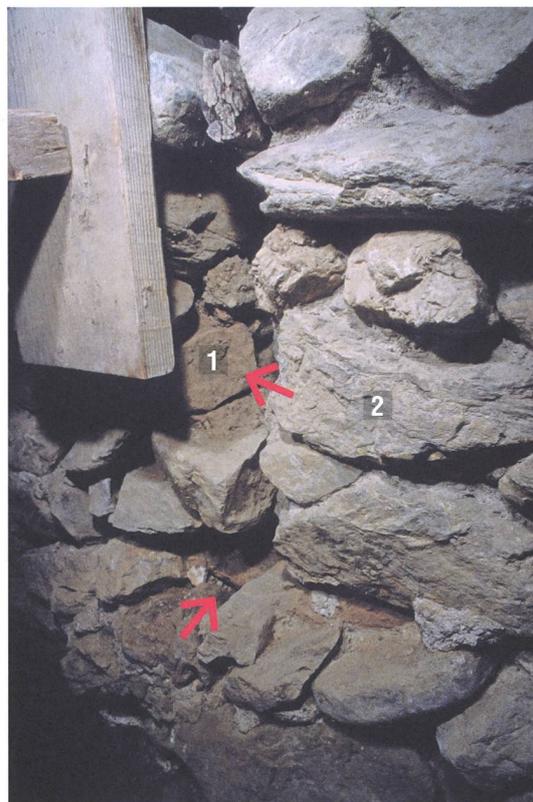
Abb. 173: Tomils, Sogn Murezi. Westannex, Raum F. Die Westmauer (536) mit **1** der Öffnung (1096). Gut zu erkennen ist das nördliche Gewände (Pfeile). **2** Zumauerung (1095). Blick nach Nordosten.

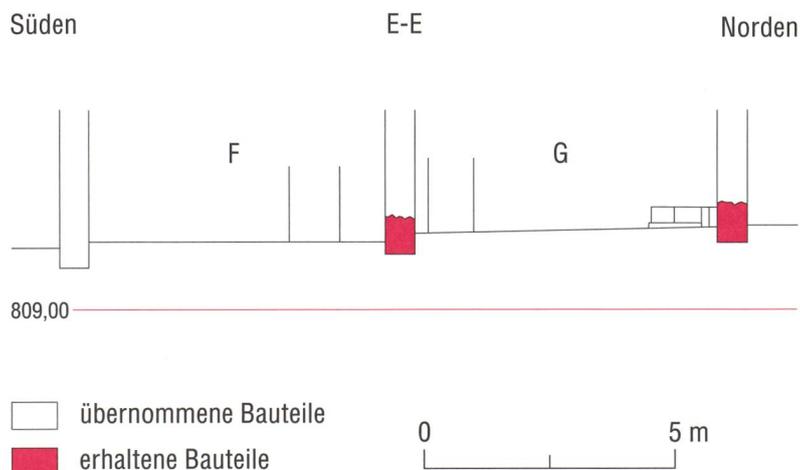
Abb. 174: Tomils, Sogn Murezi. Anlage 2b. Westannex. Schnitt E-E durch die Räume F und G (vgl. **Abb. 135**). Blick nach Westen an die beiden Durchgänge zum Hof I und die Feuerstelle in der Nordwestecke von Raum G. Mst. 1:150.

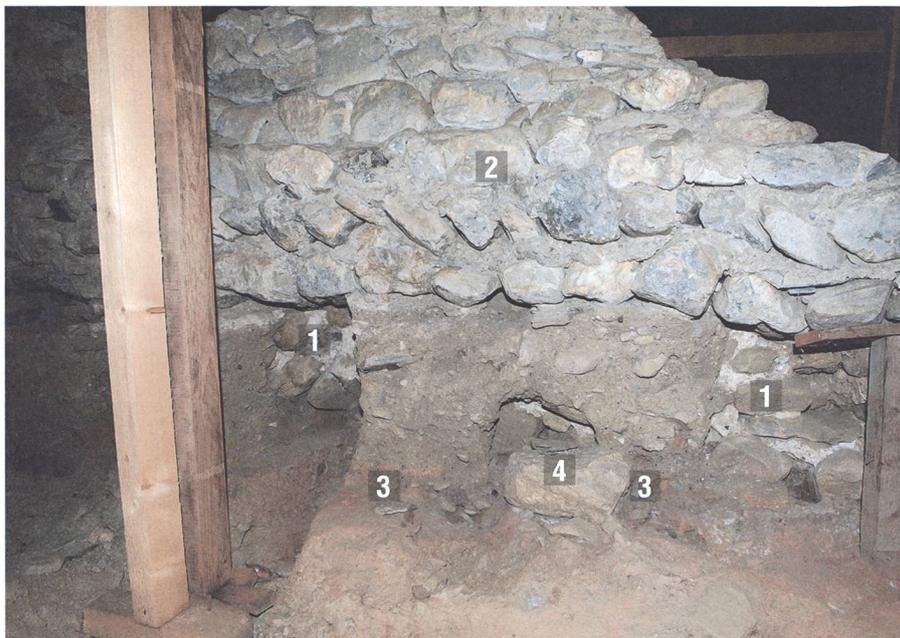
Abb. 175: Tomils, Sogn Murezi. Westannex, Raum G. 1 Kirchenwestmuer (78) (um 650), 2 Kirchenwestmuer (71) (2. Hälfte 11. Jahrhundert), 3 Lehmbooden (342), 4 Fundament (1072). Blick nach Nordosten.

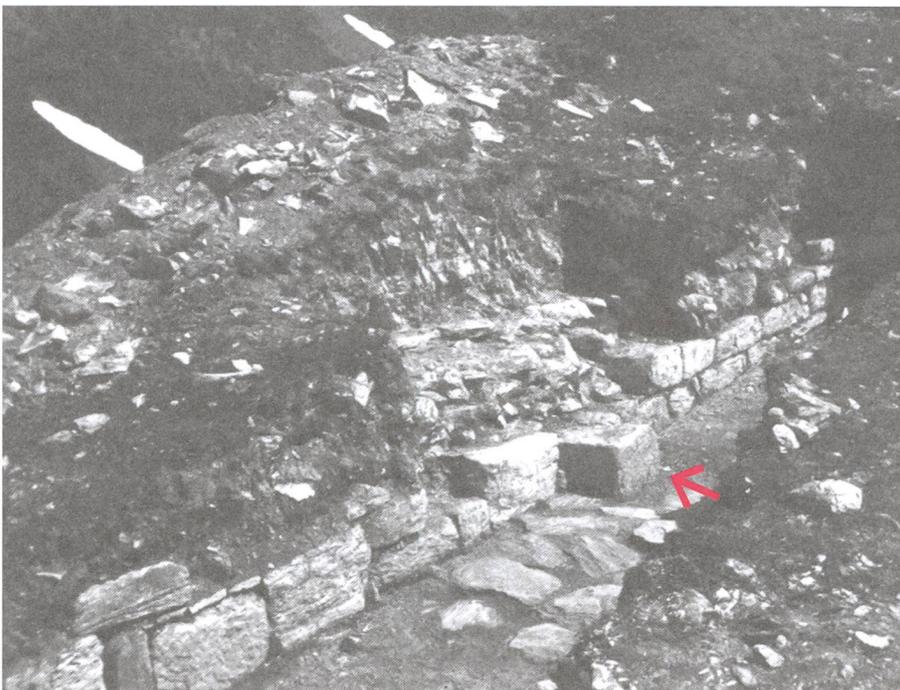
Abb. 176: Bivio, Septimerpass Hospiz. Gebäude A (vgl. **Abb. 189**). Fundament an der Nordwand (Pfeil). Blick nach Nordosten.

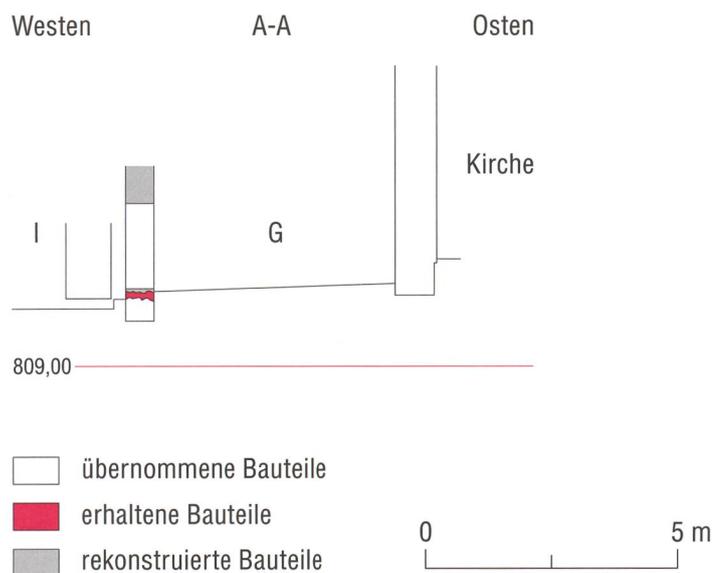
Abb. 177: Tomils, Sogn Murezi. Anlage 2b. Westannex. Schnitt A-A (vgl. **Abb. 135**) durch Raum G und dessen Eingang (1114) mit Hof I im Westen und der Kirche im Osten. Blick nach Norden an den Eingang zu Raum H. Mst. 1:150.

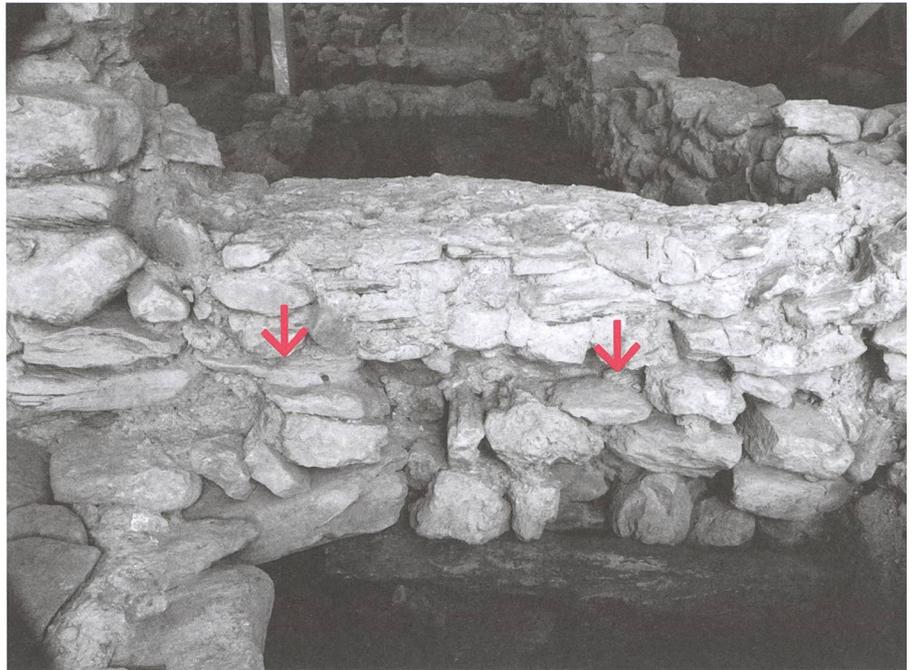
Abb. 178: Tomils, Sogn Murezi. Westannex, Raum G. Reste des Einganges (1114) in der Westmauer (Pfeile). Darüber die jüngere Schwellenkonstruktion von Eingang (539). Blick nach Osten.

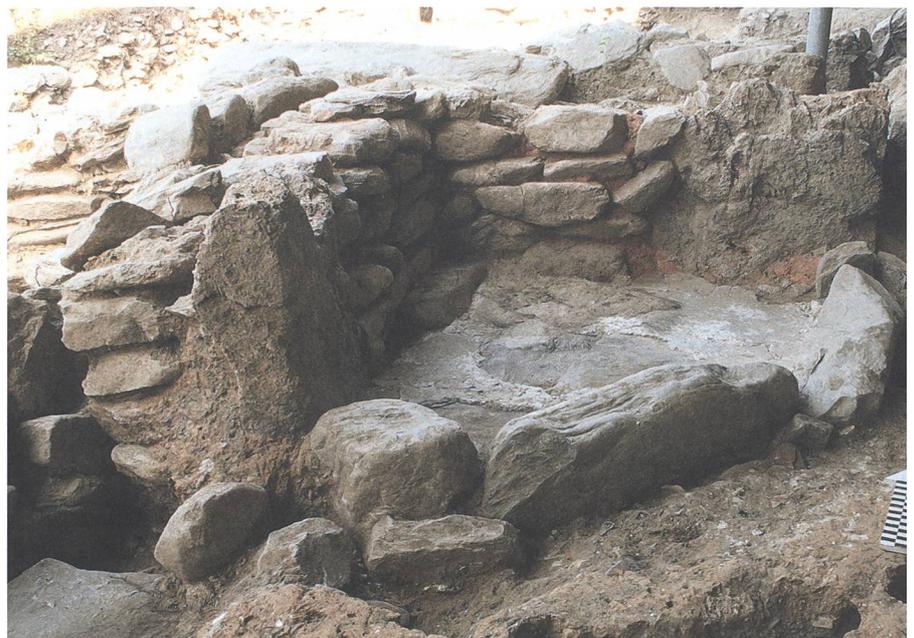
Abb. 179: Tomils, Sogn Murezi. Westannex, Raum G. Feuerstelle (797) in der nord-westlichen Raumecke. Blick nach Norden.

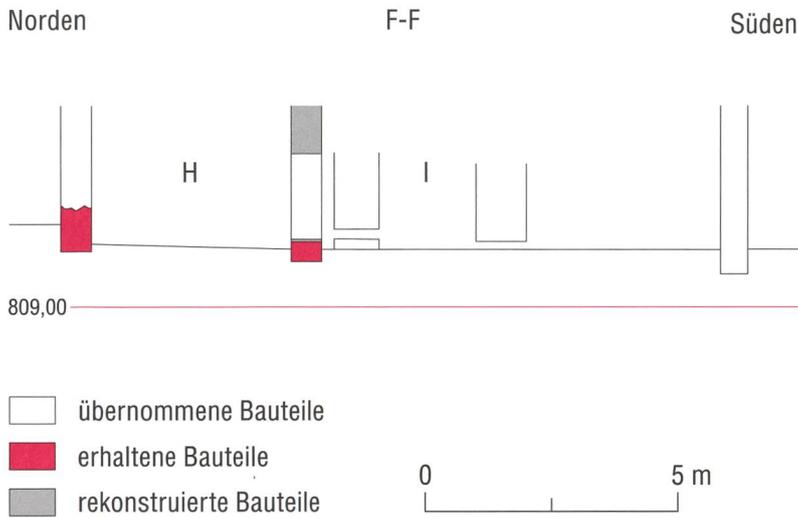
Abb. 180: Tomils, Sogn Murezi. Anlage 2b. Westannex. Schnitt F-F (vgl. **Abb. 135**) durch den Raum H und dessen Eingang (807) und den Hof I. Blick nach Osten an die Eingänge zu Raum F und G. Mst. 1:150.

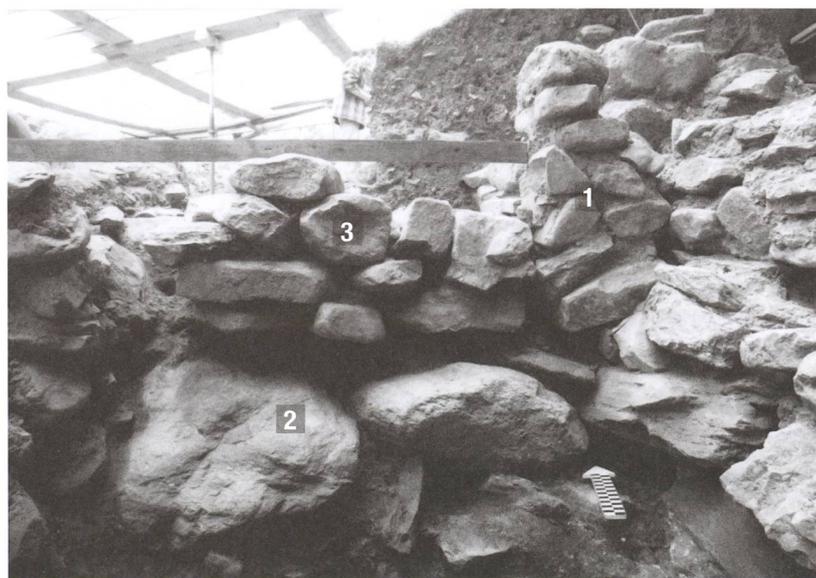
Abb. 181: Tomils, Sogn Murezi. Westannex, Raum H. **1** östliche Türleibung und **2** Schwelle von Eingang (807), **3** der Eingang wurde später zugemauert. Blick nach Norden.

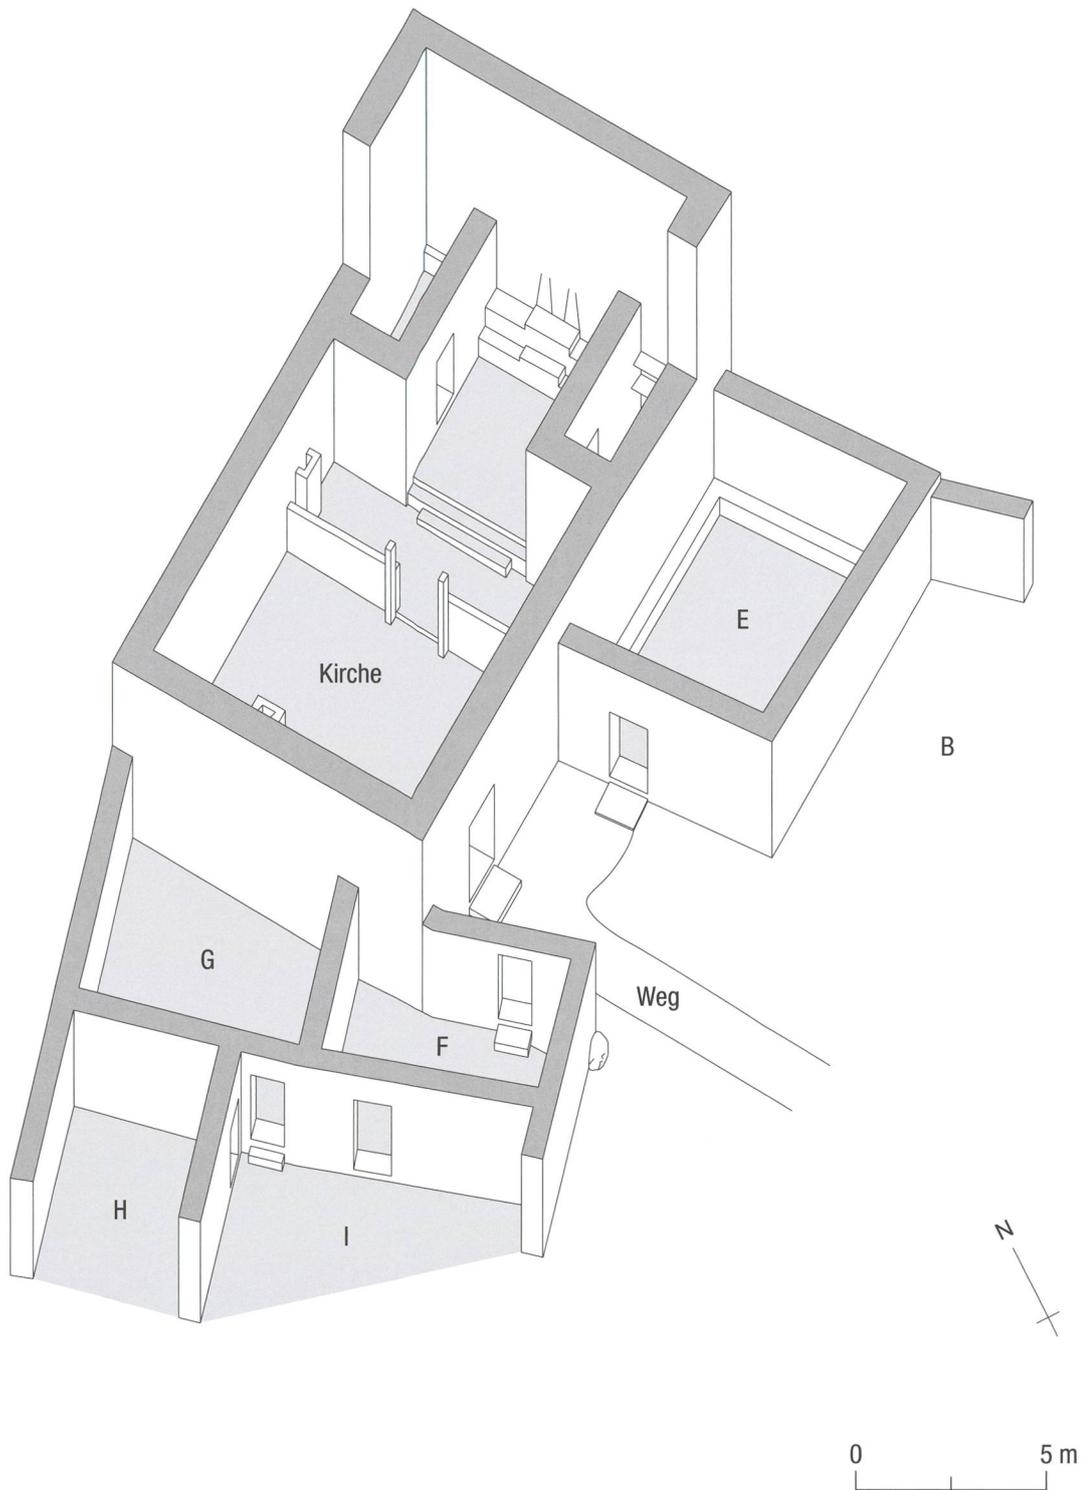
Abb. 182: Tomils, Sogn Murezi. Anlage 2b. Rekonstruktion der Kirchenanlage Ende des 7. Jahrhunderts. Militärprojektion. Mst. 1:200.

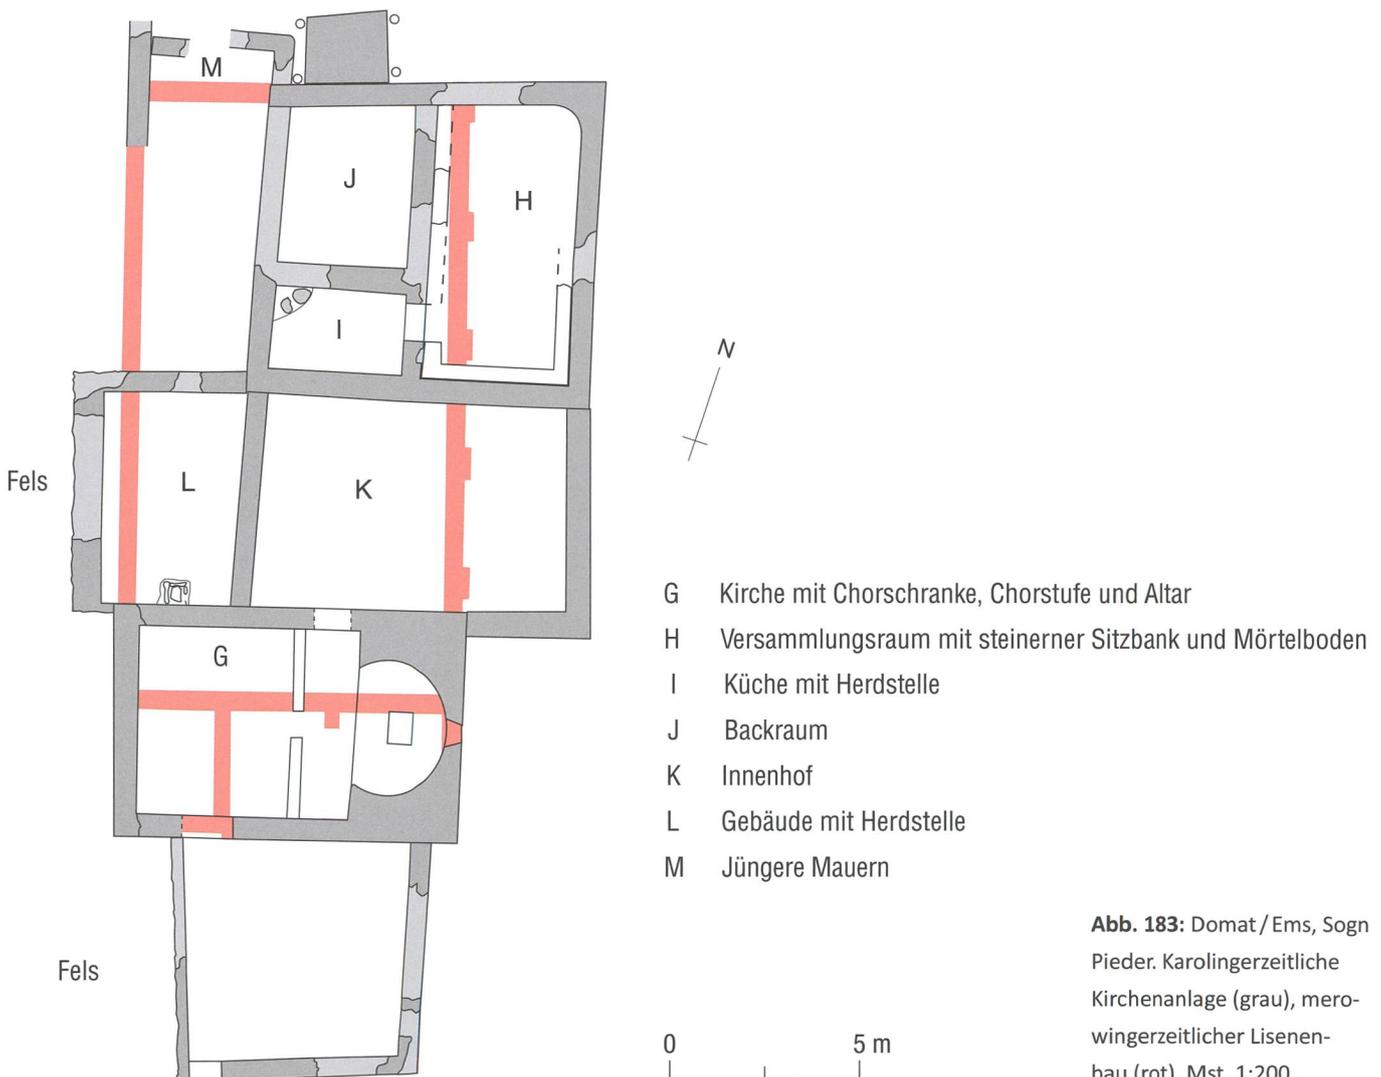
Abb. 183: Domat/Ems, Sogn Pieder. Karolingerzeitliche Kirchenanlage (grau), merowingerzeitlicher Lisenenbau (rot). Mst. 1:200.

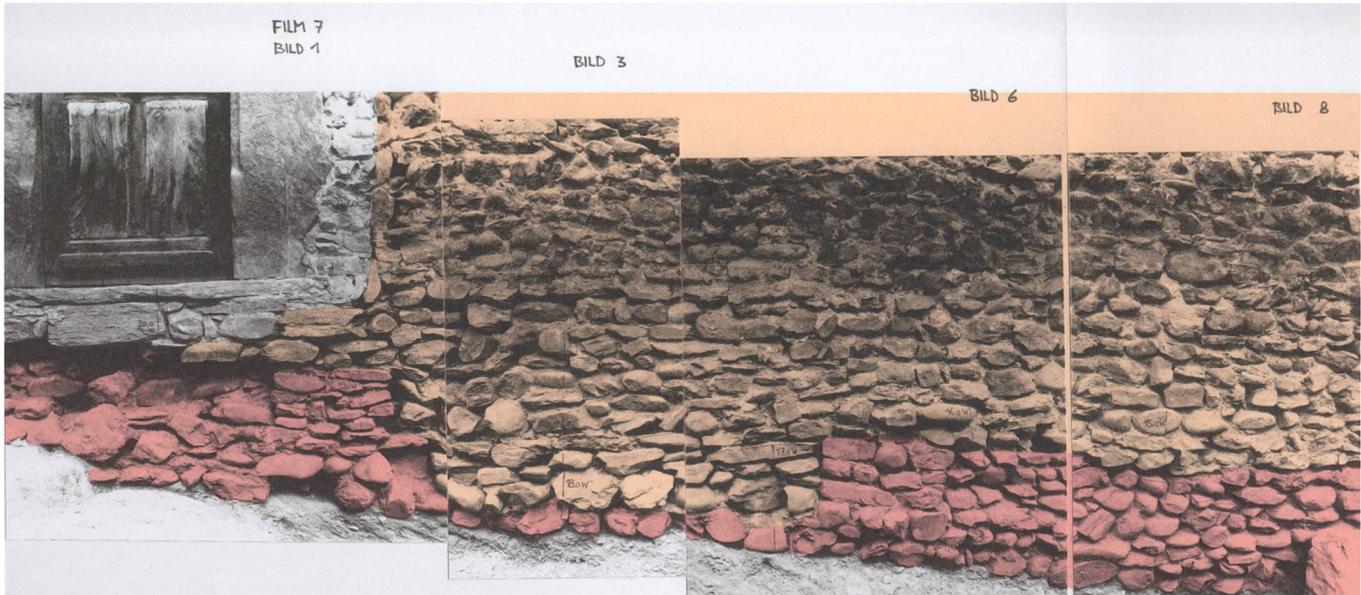
Abb. 184: Domat/Ems, Sogn Pieder. Fotomontage. Südfassade. Karolingerzeitliches Mauerwerk (gelb) über älterem Mauerwerk des merowingerzeitlichen Lisenenbaus (rot). Blick nach Norden.

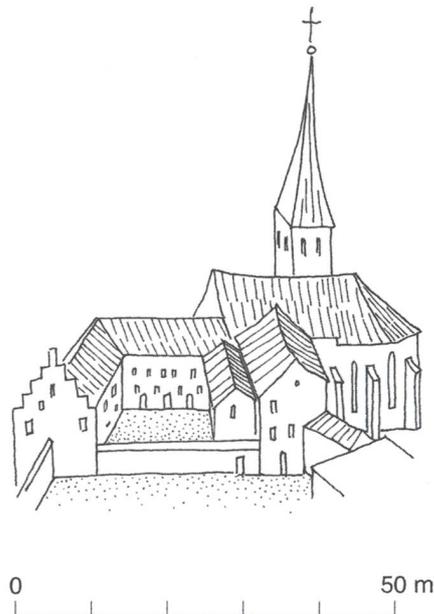
Abb. 185: Pfäfers SG, Kloster. Die älteste bekannte Darstellung des Klosters Pfäfers, gemalt von Augustin Stöcklin im Jahre 1628, zeigt im Südwesten der Kirche eine dreiflügelige Bautengruppe um einen zentralen Hof. Mst. 1:1000.

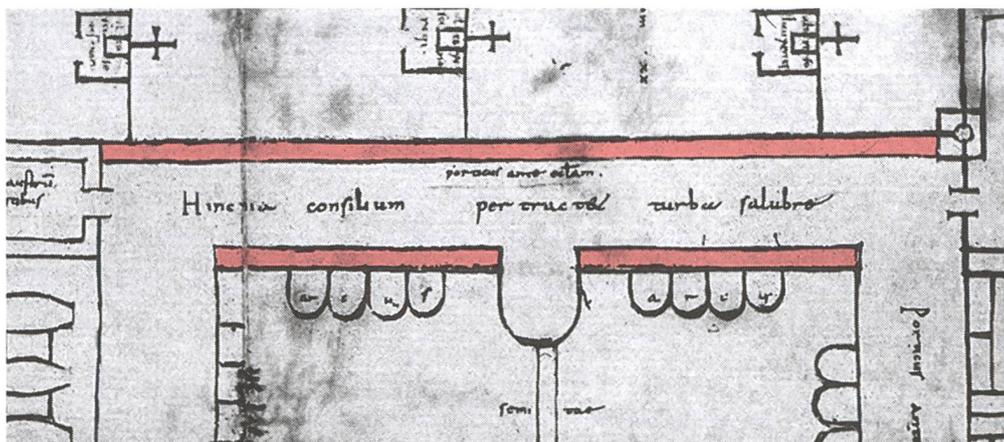
Abb. 186: Insel Reichenau (D), Kloster Mittelzell (unten). Mst. 1:500. In der Mitte des 8. Jahrhunderts erhält der südliche Kreuzgangflügel Sitzbänke (rot), wie sie später im kirchseitigen Kreuzgangflügel im St. Galler Klosterplan (um 820/30) eingezeichnet worden sind (oben).
