Artikel: Tomils, Sogn Murezi : ein kirchliches Zentrum im frühmittelalterlichen Graubünden [1: Kapitel 1-7]
Autor: Jecklin-Tischhauser, Ursina / Häberle, Simone / Hitz, Florian
Kapitel: 7: Anlage 2b : Bau der Kirchenannexe Ende des 7. Jahrhunderts
DOI: <https://doi.org/10.5169/seals-871050>

Anlage 2b: Bau der Kirchenannexe 7

Ende des 7. Jahrhunderts

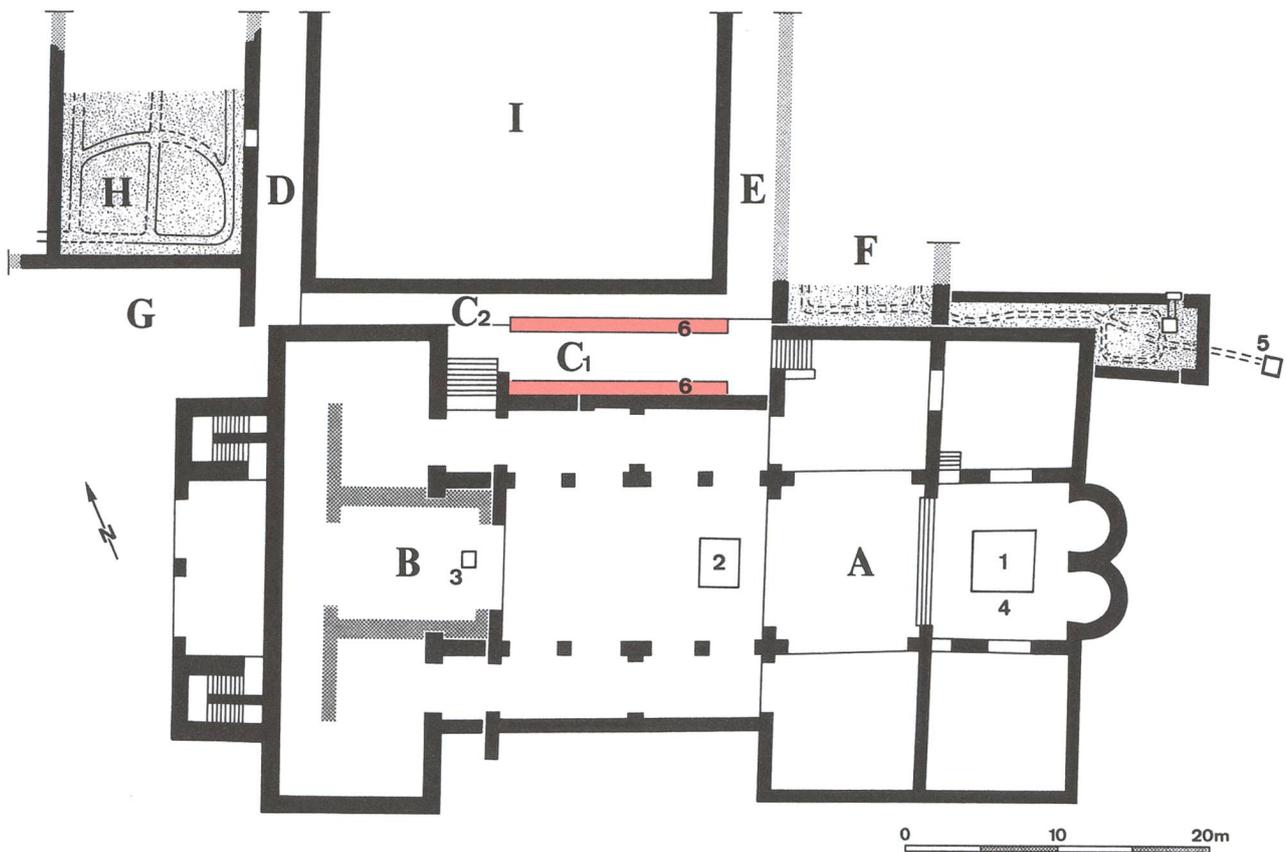
Abb. 187: Insel Reichenau (D), Kloster Mittelzell. Klosterkirche unter Abt Erlebad (822/23 bis 838), Nordannex mit Sitzbänken (rot). Mst. 1:500.

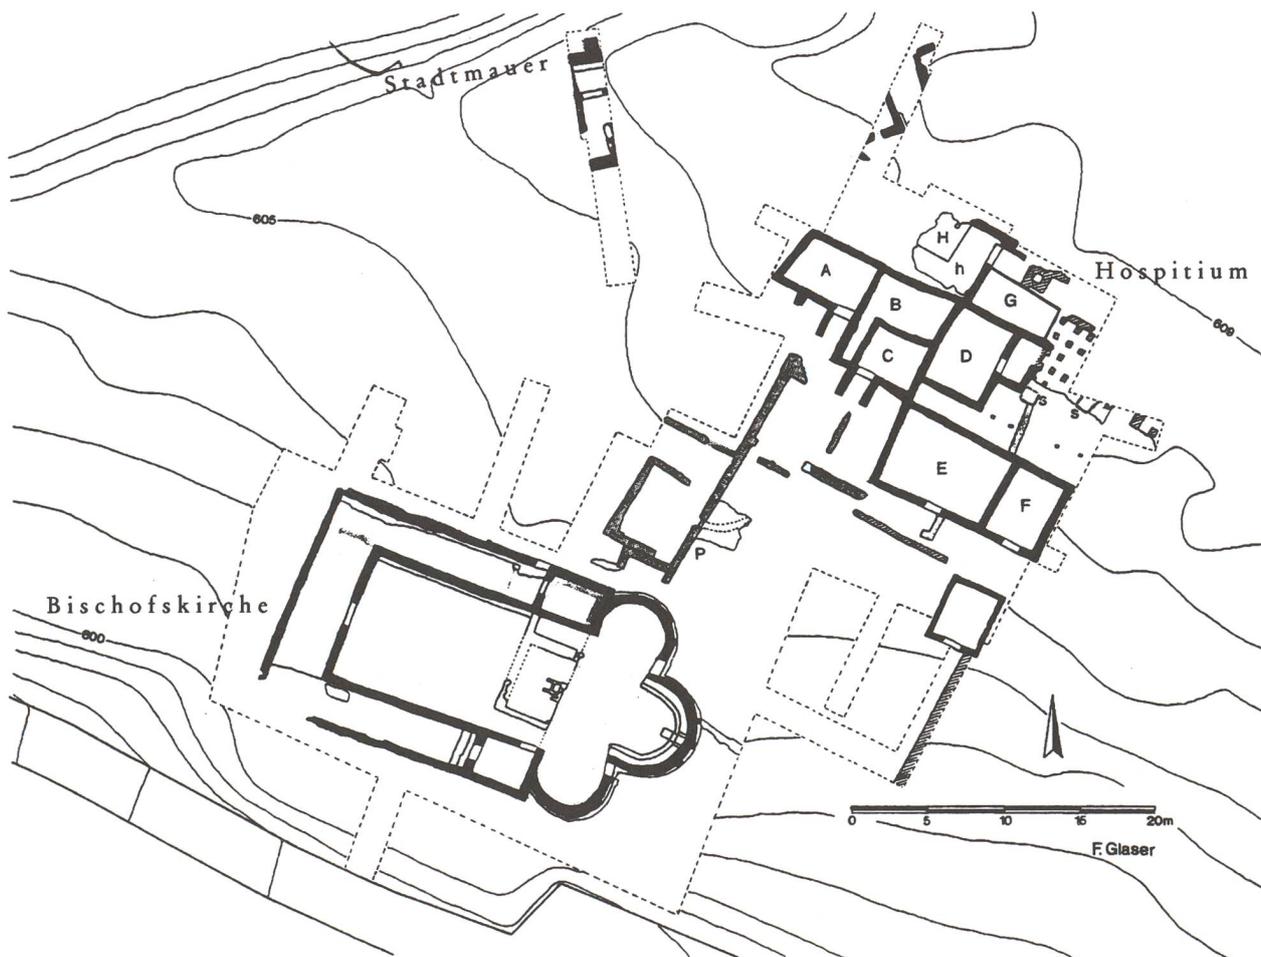
Abb. 188: Lendorf (A), Teurnia/St. Peter in Holz. Frühmittelalterliche Bischofskirche und Xenodochium (Räume A–H/h). Mst. 1:500.

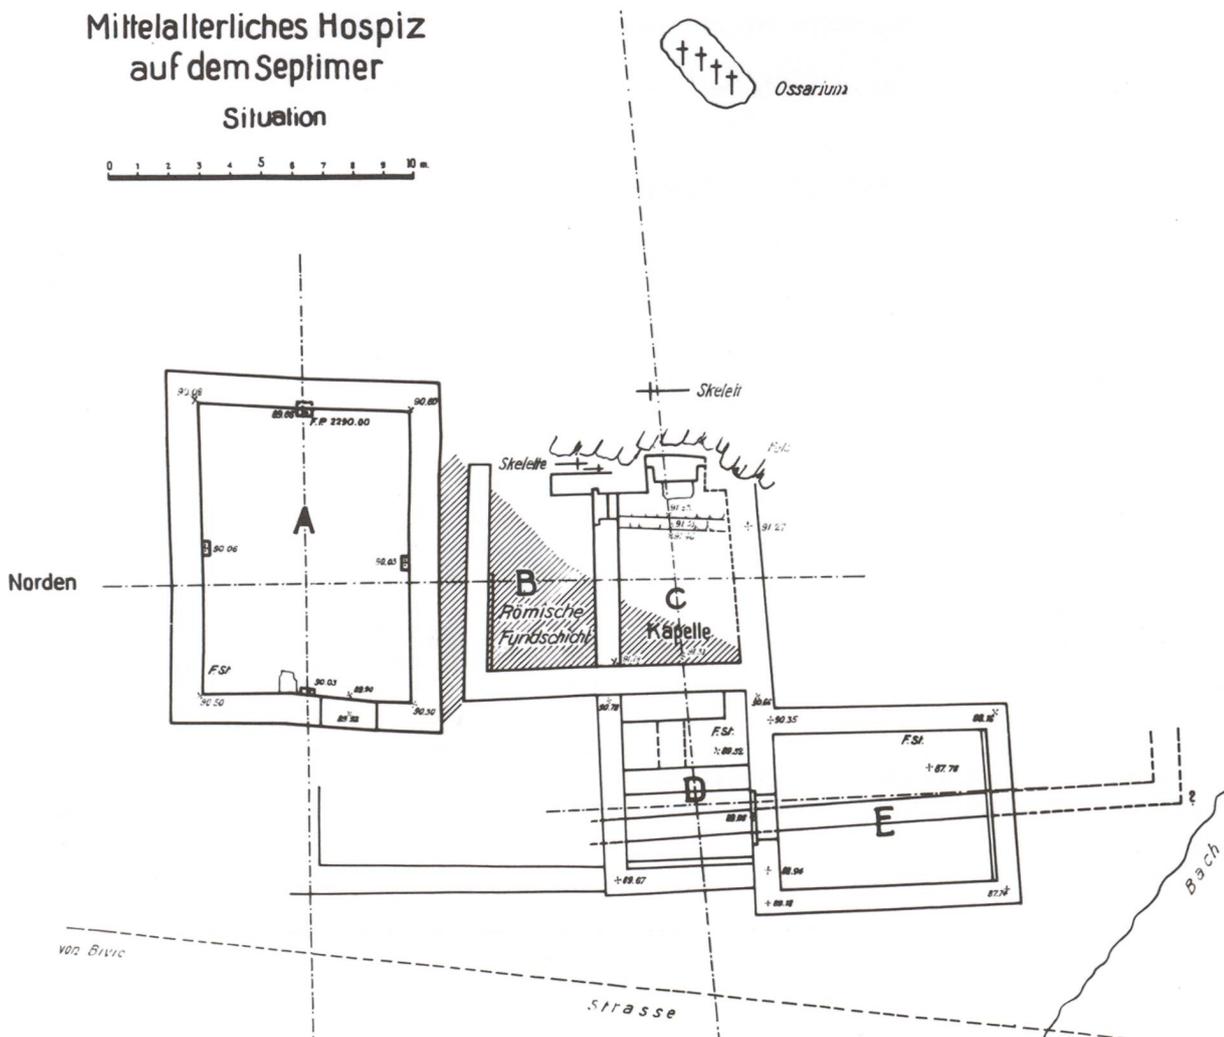
Abb. 189: Bivio, Septimerpass. Grundriss des hochmittelalterlichen Hospizes. Mst. 1:250.

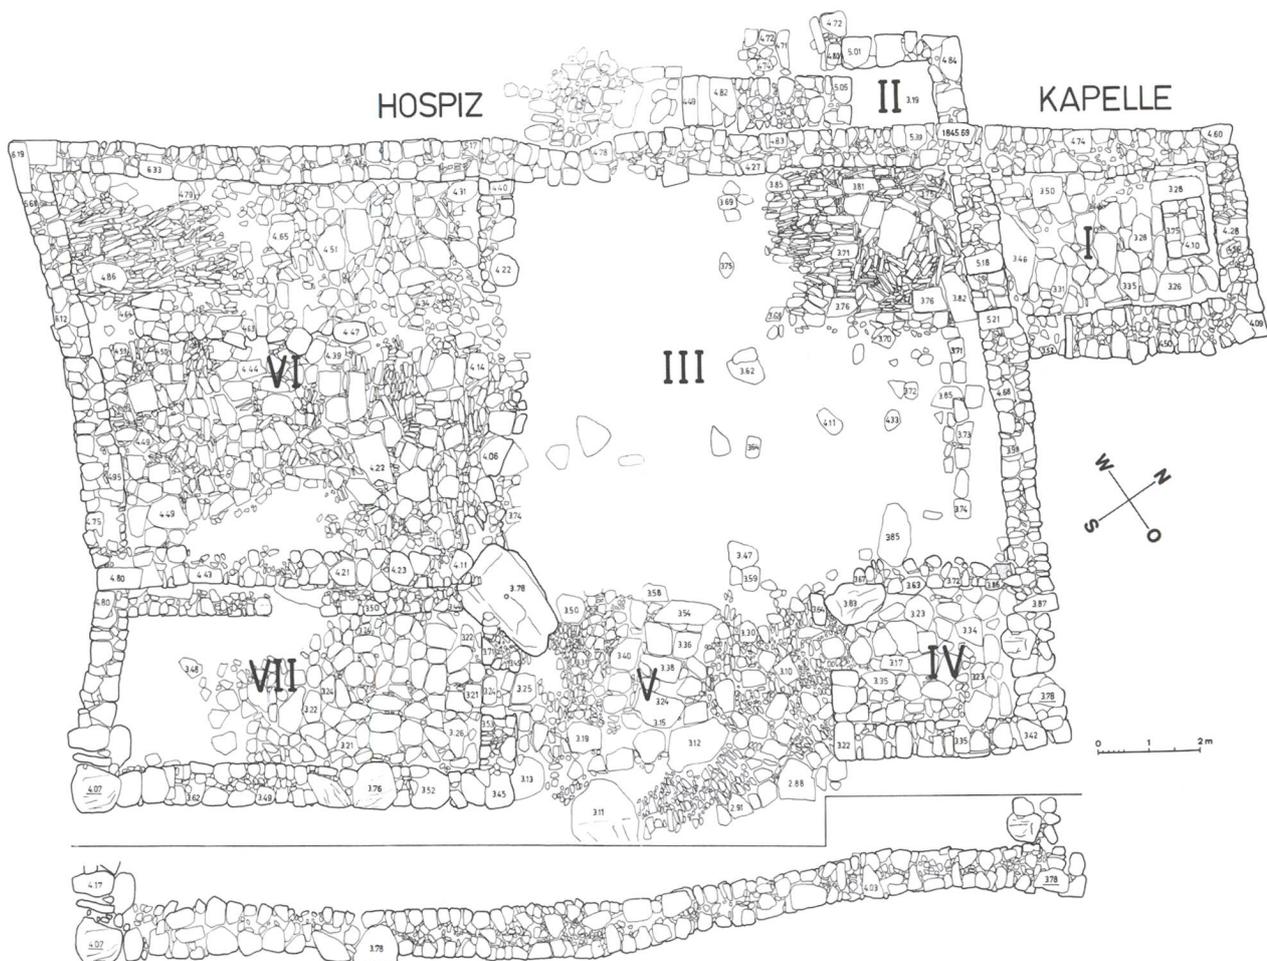
Abb. 190: Medel (Lucmagn), Lukmanierpass, Hospiz St. Maria Himmelfahrt. Grundriss der spätmittelalterlichen Gebäude. Mst. 1:150.
