Artikel: Tomils, Sogn Murezi : ein kirchliches Zentrum im frühmittelalterlichen Graubünden [2: Kapitel 8-15]
Autor: Jecklin-Tischhauser, Ursina
DOI: <https://doi.org/10.5169/seals-871051>

TOMILS, SOGN MUREZI

Ein kirchliches Zentrum im frühmittelalterlichen Graubünden

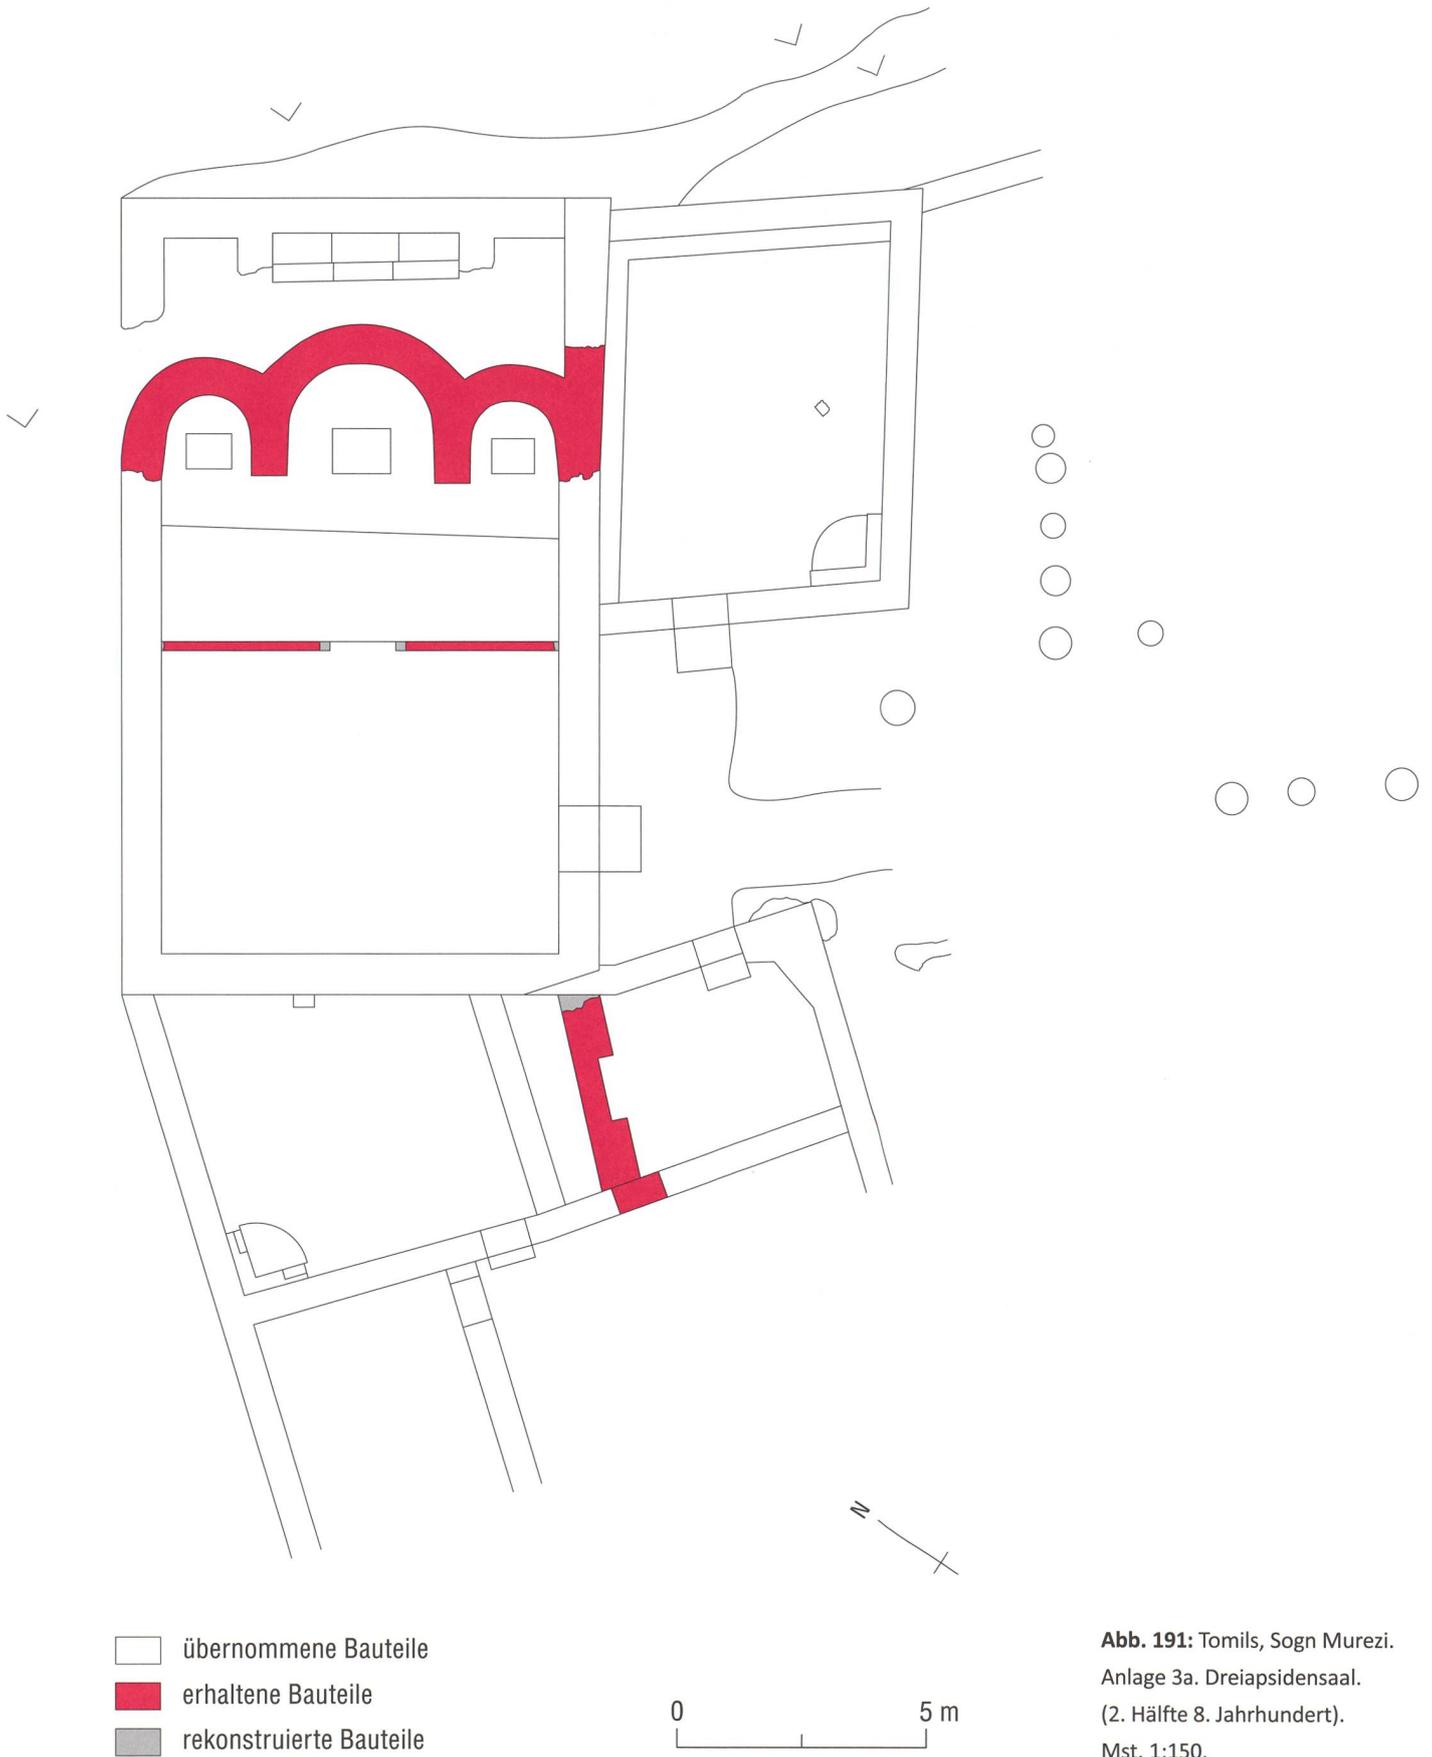
Abb. 191: Tomils, Sogn Murezi.
Anlage 3a. Dreiapsidensaal.
(2. Hälfte 8. Jahrhundert).
Mst. 1:150.

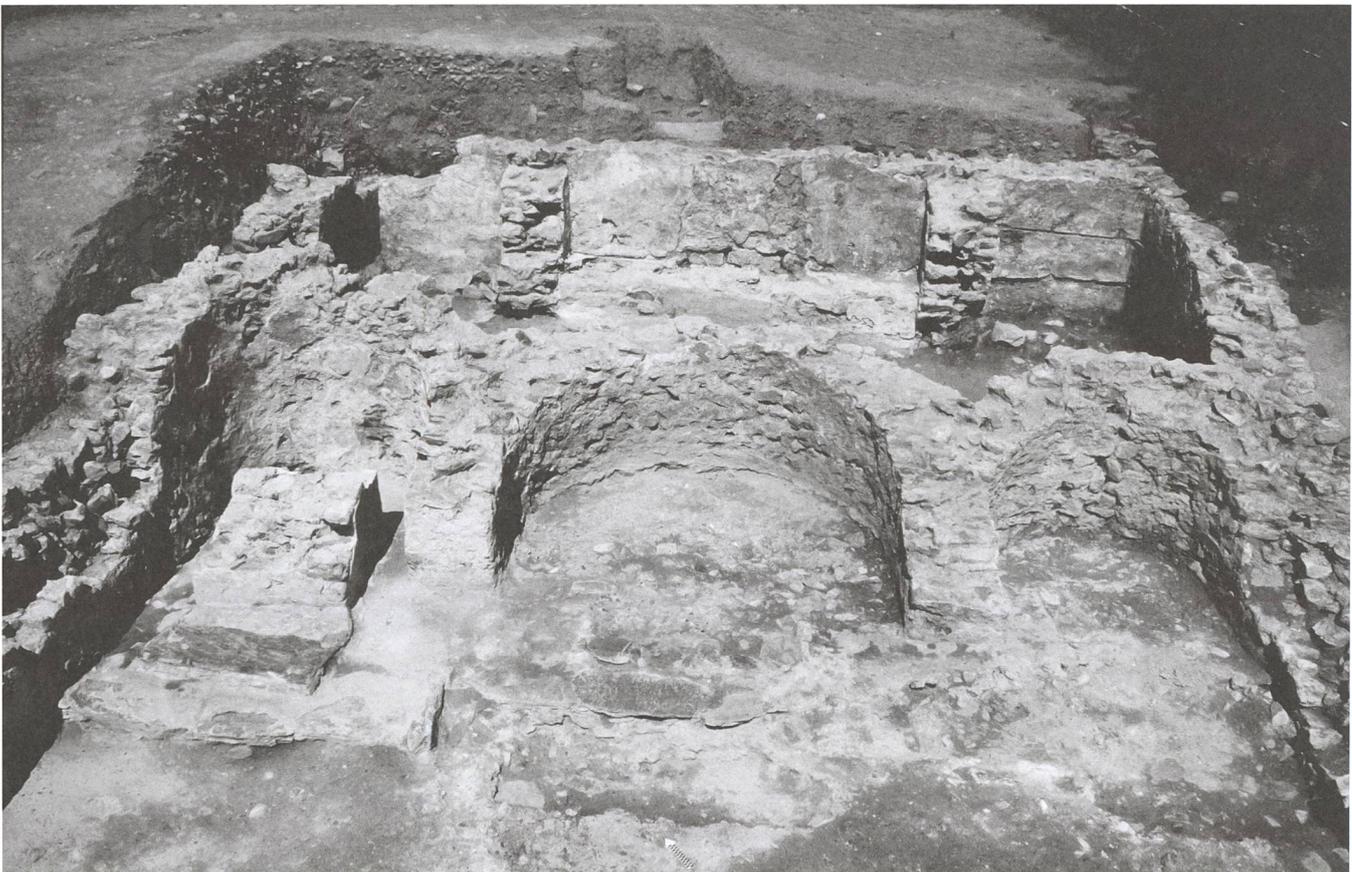
Abb. 193: Tomils, Sogn Murezi.
Anlage 3a. Dreiapsidensaal
und Südannex E mit Sitzbank.
Die Apsiden besitzen starke
Fundamente. Hinter den Apsi-
den die niedergelegte Ost-
partie der Vorgängerkirche
sowie die Baugrube (966) für
die Apsiden. Mst. 1:150.

Der Einbau der Apsiden erforderte vorgängig einen Teilabbruch der ersten Kirche und weitere vorbereitende Massnahmen **Abb. 193**. Um die Ostpartie der älteren Kirche abbrechen zu können, musste die Dachhaut entfernt und der Dachstuhl, soweit dessen Balken auf den abzubrechenden Mauerpartien auflagen, abgebaut werden. Es ist anzunehmen, dass die Kirche lediglich im Osten abgedeckt und der Bauplatz anschliessend provisorisch überdacht worden war. Von einer Überdachung während der Bauzeit zeugen möglicherweise zwei sich gegenüberliegende runde Gruben (985a und b) unter dem Boden (981) der Mittelapsis **Abb. 194; Abb. 195**.

In einem weiteren Schritt wurden die Mauerpartien der ersten Kirche im Bereich der geplanten Apsiden bis auf die heute erhaltene Höhe abgebrochen und die Baugrube für die Apsiden ausgehoben (vgl. **Abb. 193**). Durch die Baugrube wurden ein 2,70 m langes Stück der Südmauer (979) und ein gut 3 m langes Stück der Nordmauer (850) vollständig entfernt. Auch die Binnenmauern (975, 976, 977, 978), welche die Altarseitenräume ausgeschieden hatten, sind bis auf wenige Reste abgetragen worden. Von den abgebrochenen Mauerpartien wurde einzig die Südmauer (979) wiederhergestellt, denn sie bildete gleichzeitig die Nordmauer des Südannexes E, der weiterhin genutzt wurde. Die Nahtstelle ist am Mauerwerk deutlich abzulesen **Abb. 196**. Der Teilabbruch der ersten Kirche erforderte zudem vorgängig das Entfernen der liturgischen Ausstattung und des Wandregals/Wandkastens im südlichen Seitenraum (vgl. **Kap. 6.1.9**).

Die Böden des Laienschiffes, des Presbyteriums und des Altarbereichs befanden sich wie in der ersten Kirche auf unterschiedlichen Niveaus (vgl. **Abb. 193**). 6,20 m von der Westwand (78) entfernt, lag die Chorstufe (1004). Sie führte in den tiefer gelegenen Presbyteriumsbereich, in die Vorzone, deren Bodenniveau gegenüber dem Schiff um 15 cm erhöht lag (vgl. **Abb. 208**); **Abb. 209**. Das höher gelegene Bodenniveau wurde mancherorts durch das Verteilen von mehr Abbruchschutt (1018), andernorts durch grössere Rollierungssteine und etwas mehr Mörtelzugabe erreicht.

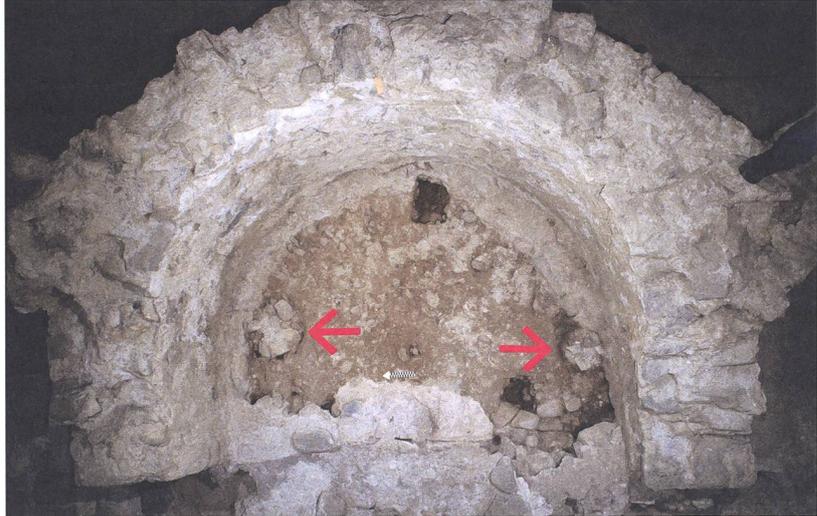
Abb. 194: Tomils, Sogn Murezi. Dreiapsidensaal. Mittelapsis mit zwei sich gegenüberliegenden Pfastengruben (985a) und (985b) (Pfeile). Blick nach Osten.

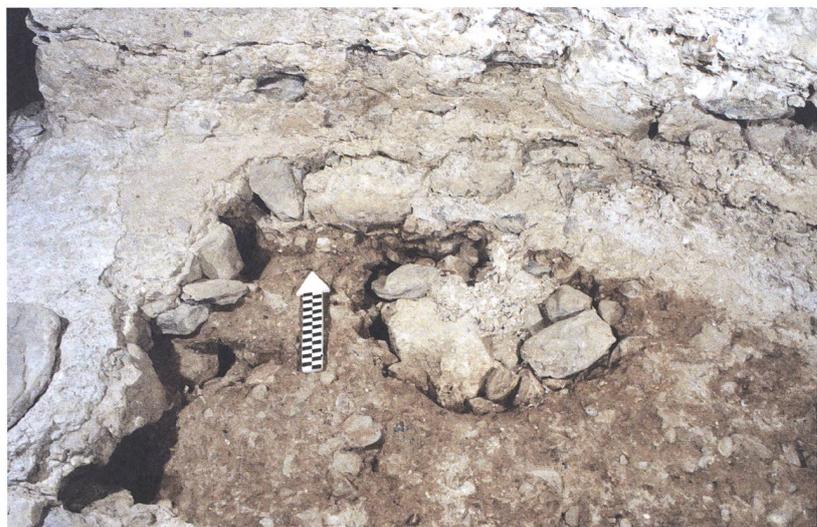
Abb. 195: Tomils, Sogn Murezi. Dreiapsidensaal. Mittelapsis. Verfüllte Pfastengrube (985a). Blick nach Norden.

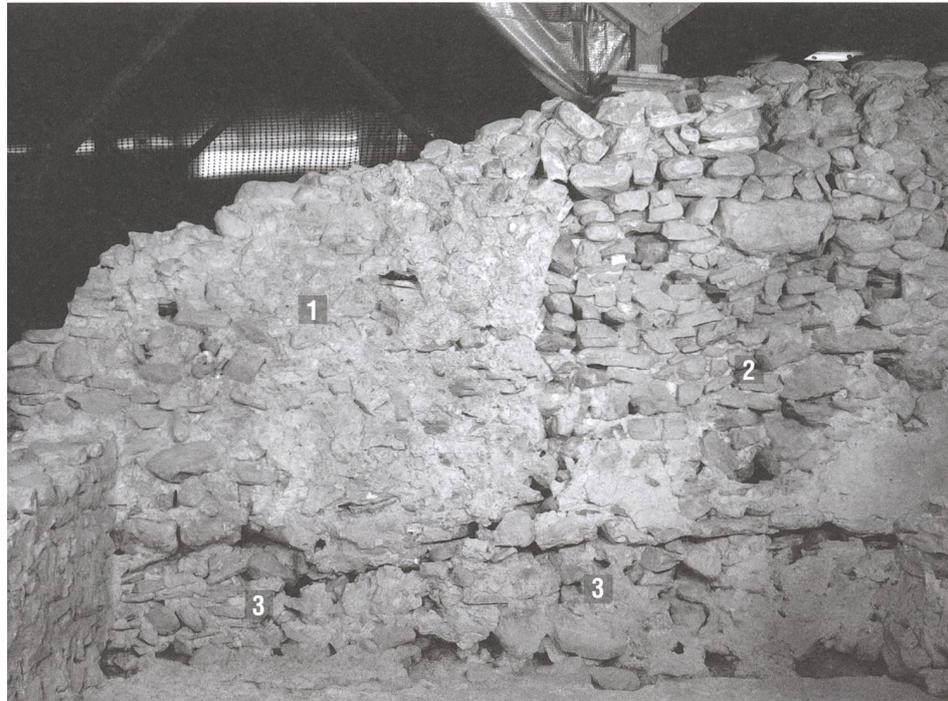
Abb. 196: Tomils, Sogn Murezi. Dreiapsidensaal. Blick an die Kirchensüdfassade. 1 Mauerwerk (964) des südlichen Apsisschenkels bindet in 2 die Südmauer (979) der ersten Kirche ein. Im unteren Bereich ist 3 der Standort der einstigen Sitzbank (1046) abzulesen. Blick nach Norden.

(982) **Abb. 205** (vgl. **Abb. 196**), die Apsiswände gegen den Kirchenraum hin zusätzlich einen weissen Kalkanstrich. An einigen Stellen sind minimale orange und schwarze Farbreste auf den gekalkten Wänden zu beobachten. In der mittleren Apsis ist ferner direkt über dem Boden ein 10 cm hohes schwarzes Band zu sehen, welches das innere Apsisrund umläuft **Abb. 204**.

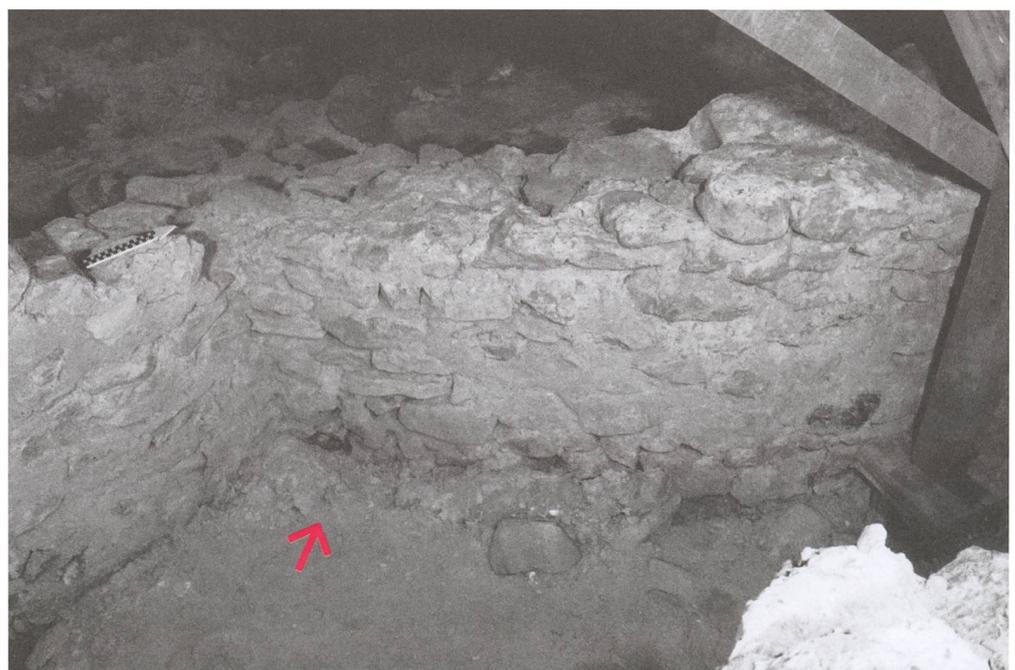
Abb. 198: Tomils, Sogn Murezi. Dreiapsidensaal. Mörtelhaufen entlang der Apsidenmauern geben das Bauniveau an (Pfeil). Blick nach Nordwesten.

Nach dem Aushub der Baugrube hob man 30–50 cm tiefe Gräben für die Apsiden-Mauern (964) aus. Die Gräben wurden nach dem Bau der Fundamente mit humos-steinigem Aushubmaterial (984) verfüllt. Ab Bodenhöhe wurde das Mauerwerk dann frei aufgeführt **Abb. 197**. Mörtelhaufen (967) entlang der Apsiden geben heute das Bauniveau an **Abb. 198**. Der Bereich hinter den Apsiden wurde mit dem Abbruchschutt (1014) der Vorgängerkirche verfüllt und deren Mauerreste damit zugedeckt **Abb. 199**. Der Schutt wurde ferner als Substruktion (1018) für den karolingerzeitlichen Boden (24) in der Kirche verteilt. Vor dem Einbau des neuen Fussbodens

Das sichtbare Mauerwerk hingegen besteht mehrheitlich aus horizontalen Steinlagen **Abb. 203** (vgl. **Abb. 198**), die ab und an von unregelmässigen Stellen mit kleinformati- gen Steinen oder von einzelnen hochkant gestellten Exemplaren unterbrochen werden. Für die frei aufgeführten Mauerteile diente ein kalkiger und harter Mörtel mit

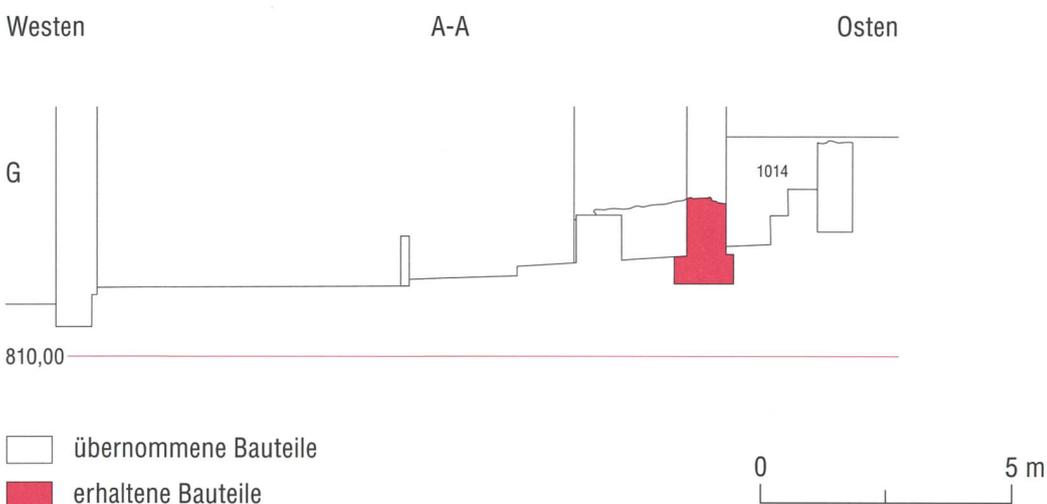
Abb. 199: Tomils, Sogn Murezi. Anlage 3a. Dreiapsidensaal. Schnitt A-A durch die Kirche (vgl. **Abb. 193**). Im Osten hinter der Apsis die mit Abbruchschutt (1014) zugedeckten Reste des älteren Altarraumes mit Sitzbank (Anlage 2a, um 650). Blick nach Norden. Mst. 1:150.

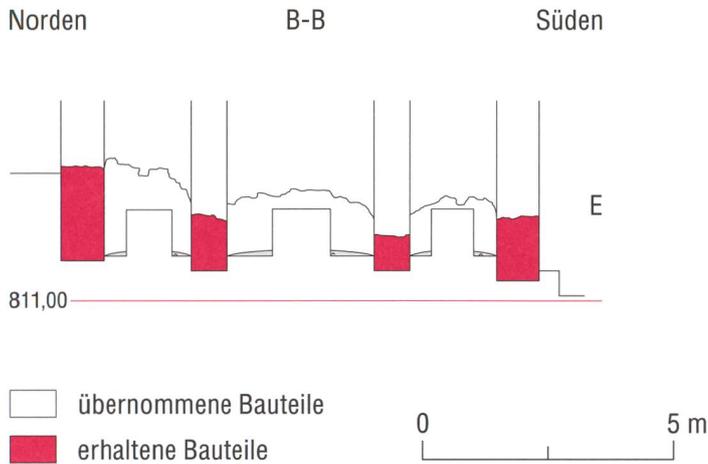
Abb. 200: Tomils, Sogn Murezi. Anlage 3a. Dreiapsidensaal. Schnitt B-B durch die drei Apsiden und den Südannex E (vgl. **Abb. 193**). Blick nach Osten. Mst. 1:150.

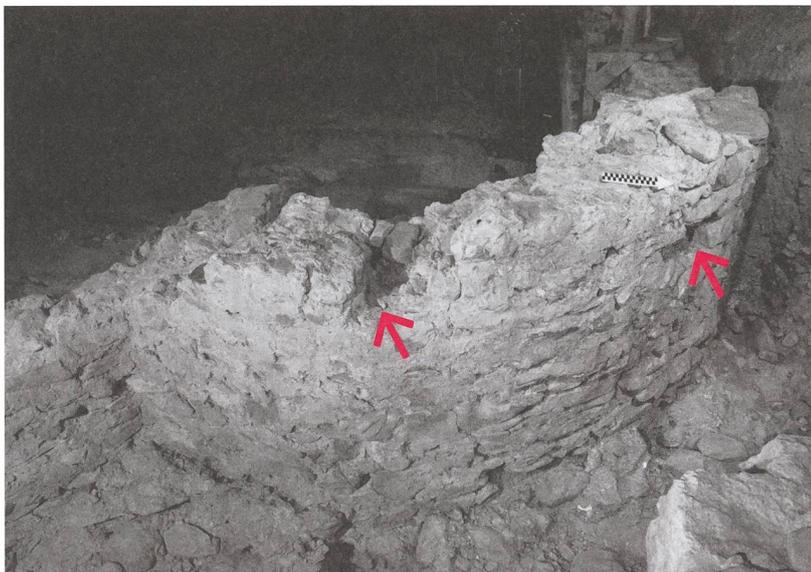
Abb. 203: Tomils, Sogn Murezi. Dreiapsidensaal. Das Mauerwerk der nördlichen Apsis mit erhaltenen Balkenlöchern (968a und 968b, Pfeile) (vgl. **Abb. 193**). Blick nach Westen.

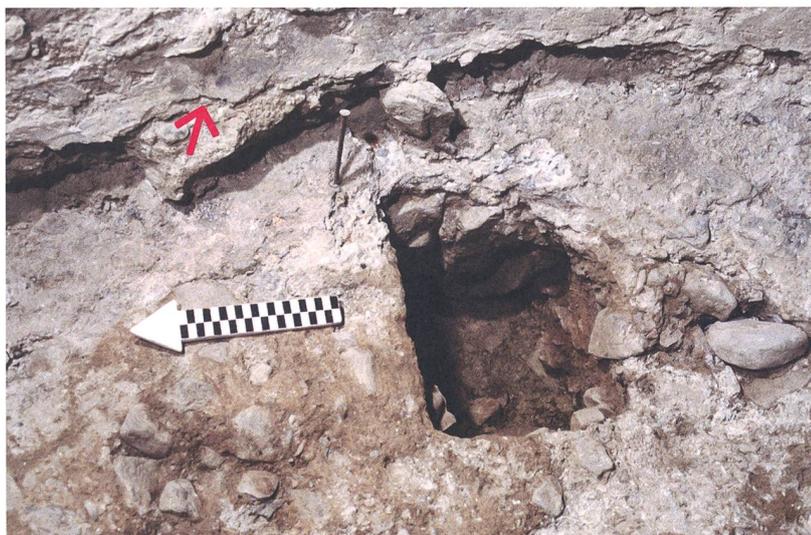
Abb. 204: Tomils, Sogn Murezi. Dreiapsidensaal. Sondierung im Scheitel der Mittelapsis. Ein schwarzes Band (Pfeil) umläuft das innere Apsisrund direkt über dem Boden. Blick nach Osten.

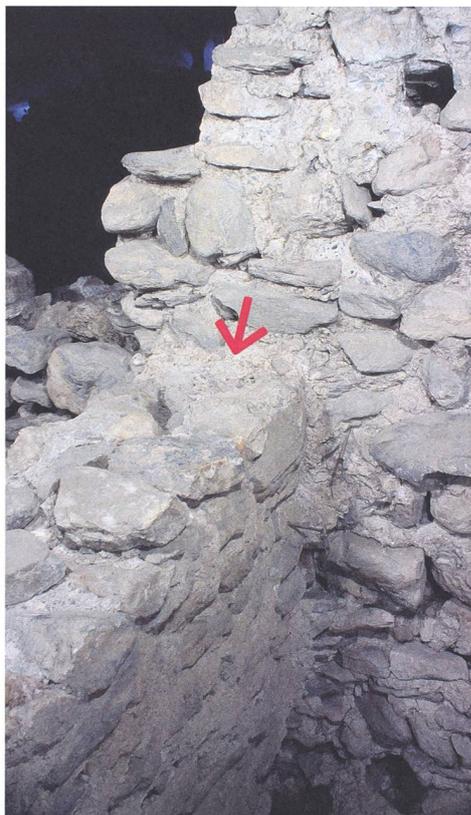
Abb. 205: Tomils, Sogn Murezi. Südannex E. Reste von Verputz (1055) an der Kirchensüdfassade (Pfeil). Blick nach Norden.

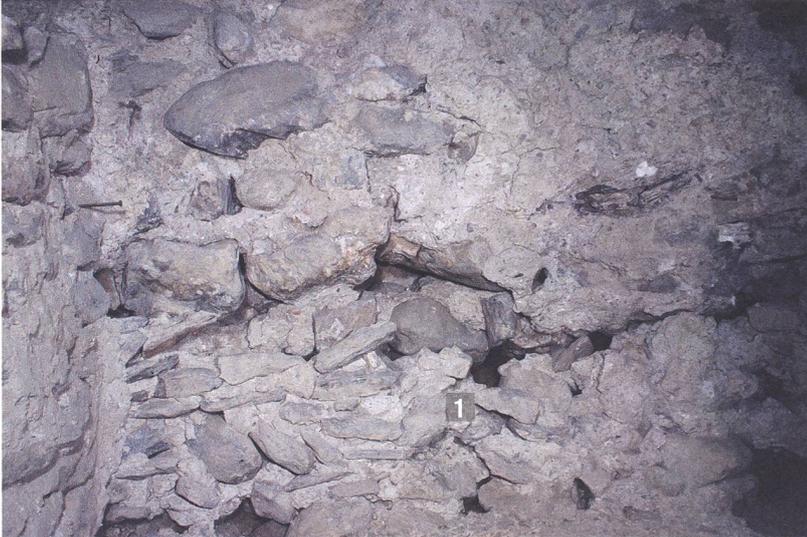
Abb. 206: Tomils, Sogn Murezi. Südannex E. Der einstige Standort der **1** Sitzbank (1046) ist an der Nordwand abzulesen. Blick nach Norden.

de der Ausbruch in der Nordwand des Südannexes wieder geschlossen (vgl. **Abb. 202**). Die Sitzbank (1046) entlang der Nordwand blieb intakt und wurde offensichtlich weiter benutzt. Heute ist die Bank nicht mehr erhalten, an mehreren Stellen entlang der Nordwand ist aber zu erkennen, wo der karolingerzeitliche Verputz (1055) der Apsis einst auf die Sitzfläche gebördelt hat **Abb. 206**.

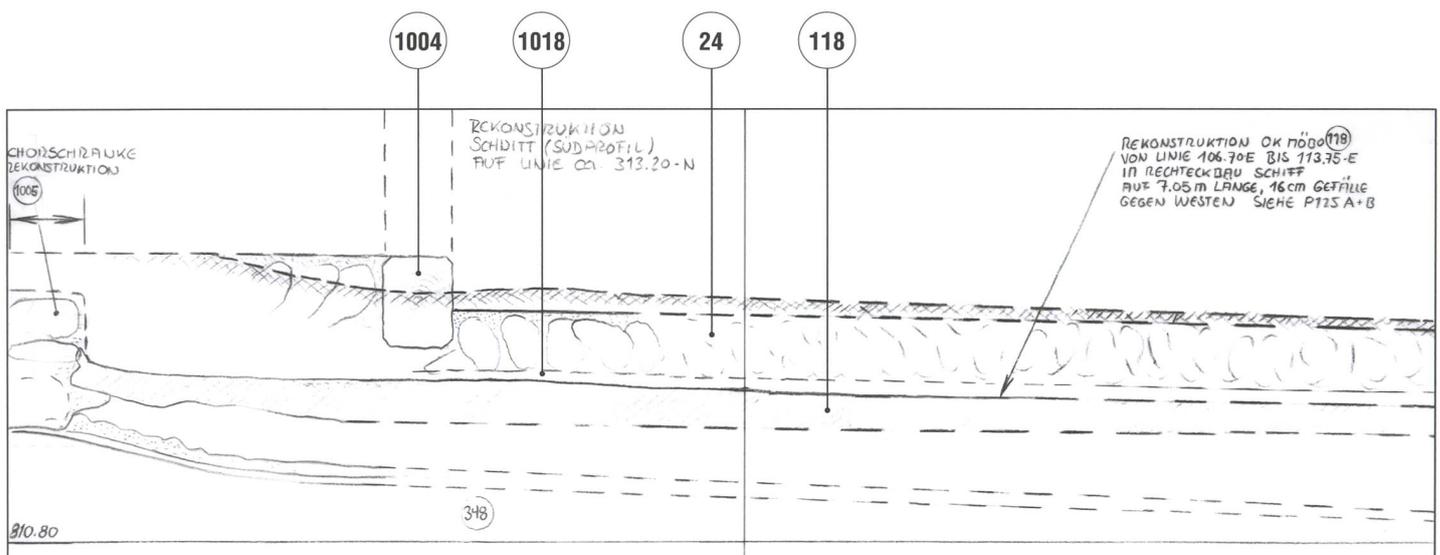
Abb. 208: Tomils, Sogn Murezi. Dreiapsidensaal. Über dem ältesten Mörtelboden (118) wurde Abbruchschutt (1018) der ersten Kirche (um 650) verteilt und danach der karolingerzeitliche Mörtelboden (24) samt Rollierung verlegt. Vor der Chorstufe (1004) waren die Holzbalken der Chorschranken verlegt worden. Blick nach Süden. Mst. 1:20.

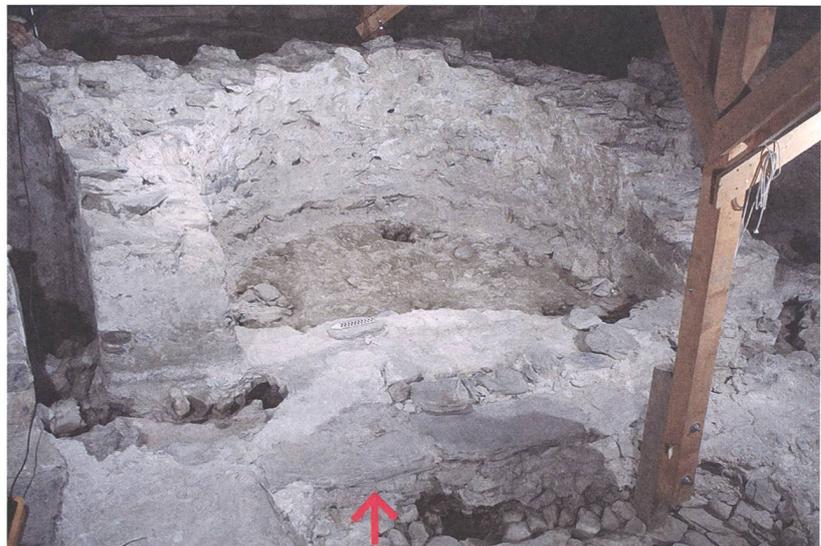
Abb. 211: Tomils, Sogn Murezi. Dreiapsidensaal. Reste der Stufe (986) in den Altarraum (Pfeil). Blick nach Osten.

Von der Vorzone gelangte man über eine 19 cm hohe Stufe (986) in den Altarraum. Sie bestand auf ihrer gesamten Länge aus jeweils zwei bis drei sorgfältig übereinander gelegten und mit Mörtel gefügten Steinen **Abb. 211** (vgl. **Abb. 199**). Der Fussboden (981) im Altarraum bestand aus einem Mörtelstrich über einer Rollierung. Gegen die Stufe hin war diese zweilagig, gegen die Apsiden-Scheitel hin nur mehr einlagig, womit ebenfalls ein möglichst ebenes Bodenniveau angestrebt worden war. Der Mörtelstrich in der karolingerzeitlichen Kirche entspricht in der Art seiner Zusammensetzung demjenigen in der ersten Kirche (vgl. **Kap. 6.1.4**). Auf dem noch nicht vollständig abgebundenen Mörtelguss des Bodens wurde zum Schluss Ziegelmehl verteilt. An den wenig begangenen Stellen war die rote Oberfläche des Bodens noch gut erhalten **Abb. 212**.

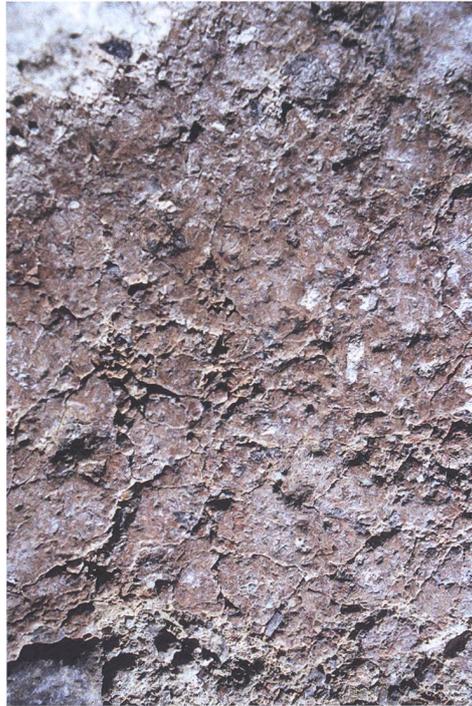
Abb. 212: Tomils, Sogn Murezi. Dreiapsidensaal. Makroaufnahme des karolingerzeitlichen Mörtelbodens (24) mit Ziegelmehlschicht auf der Oberfläche.

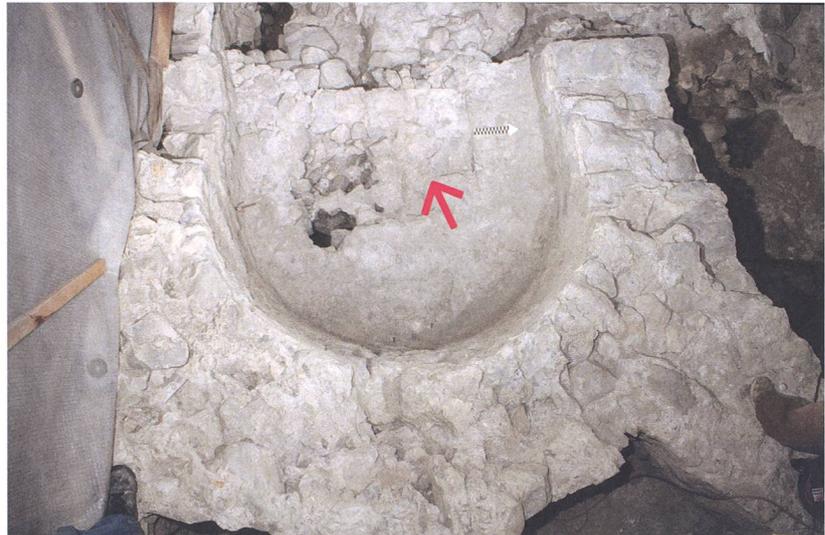
Abb. 213: Tomils, Sogn Murezi. Dreiapsidensaal. Südapsis mit Negativ des Altars (989) im Mörtelboden (Pfeil). Blick nach Westen.

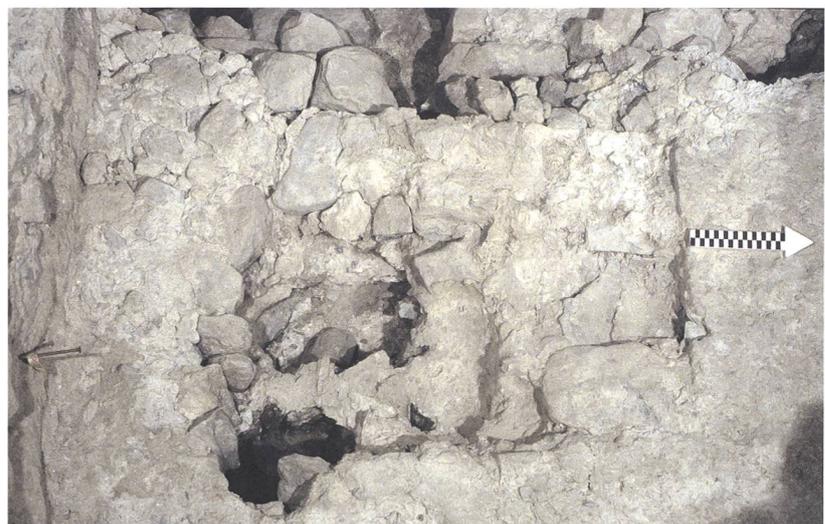
Abb. 214: Tomils, Sogn Murezi. Dreiapsidensaal. Südapsis. Negativ des karolingerzeitlichen Altars (989) im Detail. Blick nach Westen.

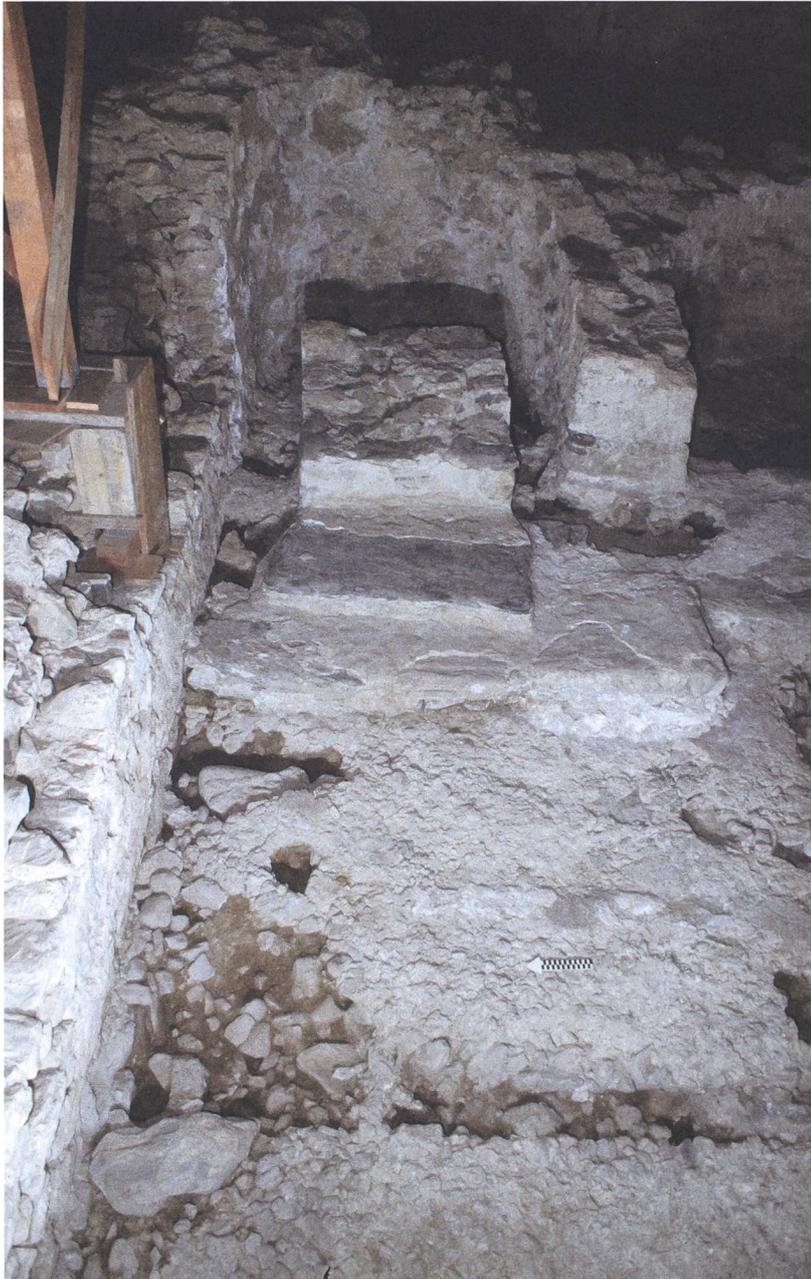
Abb. 215: Tomils, Sogn Murezi. Dreiapsidensaal. Nordapsis. Erhaltener Blockaltar aus dem 15. Jahrhundert Blick nach Osten.

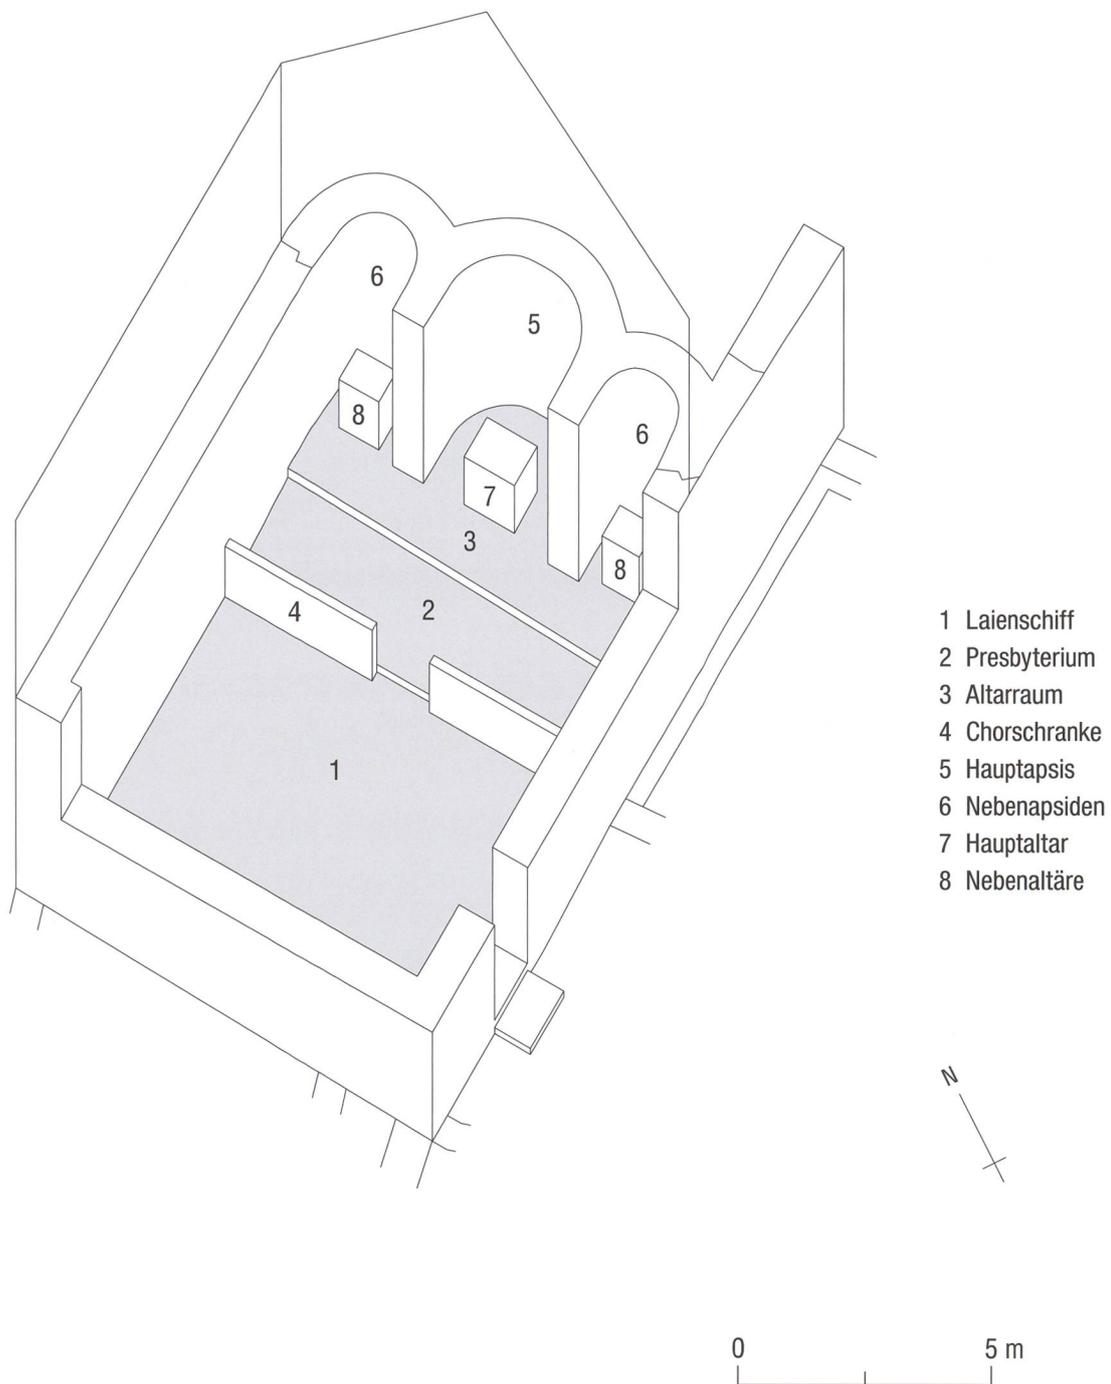
Abb. 217: Tomils, Sogn Murezi. Anlage 3a. Rekonstruktion des karolingischen Dreiapsidensaals. Militärprojektion. Mst. 1:150.

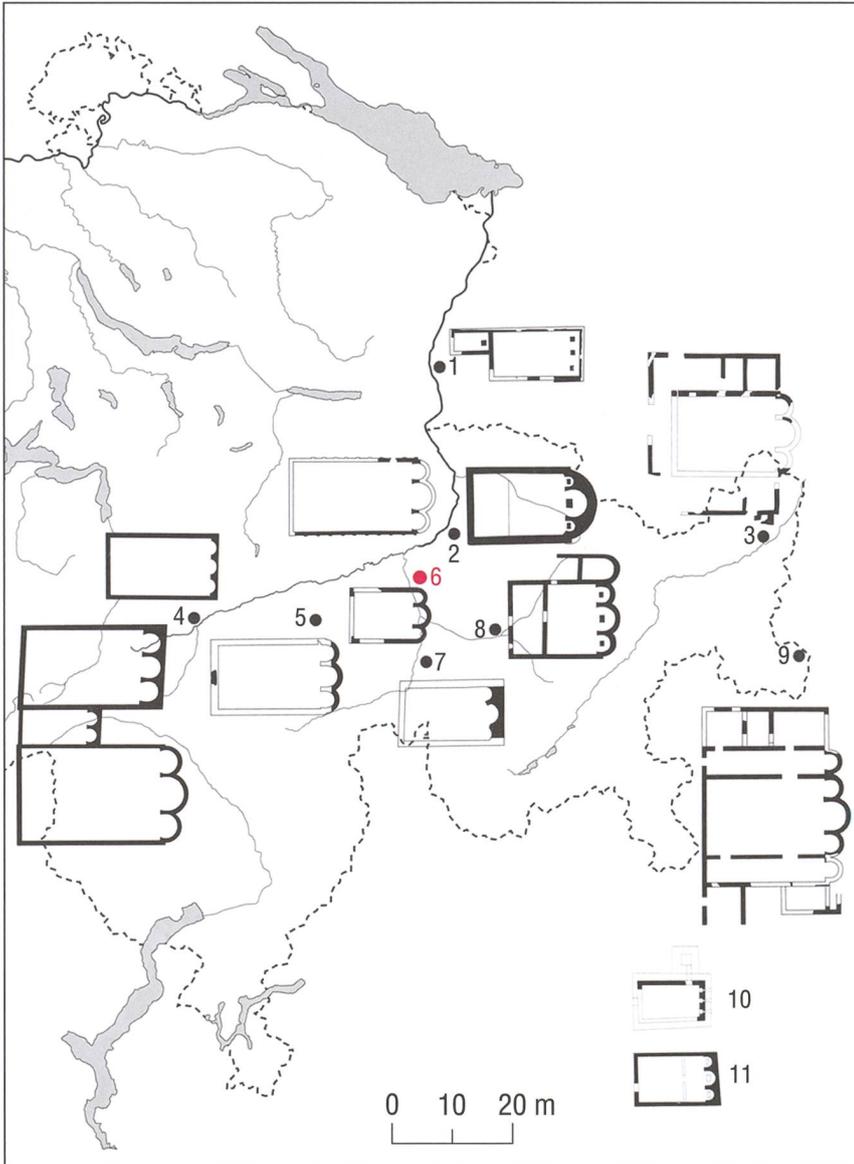
Abb. 222: Sogn Murezi nimmt sich unter den Dreiapsidensälen eher klein aus:
1 Schaan, St. Peter; **2** Chur, St. Martin und St. Luzi; **3** Ramosch, St. Florin; **4** Disentis,
 St. Agatha (hochmittelalterlich), St. Maria, St. Peter, St. Martin; **5** Pleif, St. Vincentius,
6 Tomils, Sogn Murezi, **7** Zillis, St. Martin; **8** Mistail, St. Peter; **9** Müstair, St. Johann;
10 Mals, St. Benedikt; **11** Schloss Tirol. Mst. 1:1250.

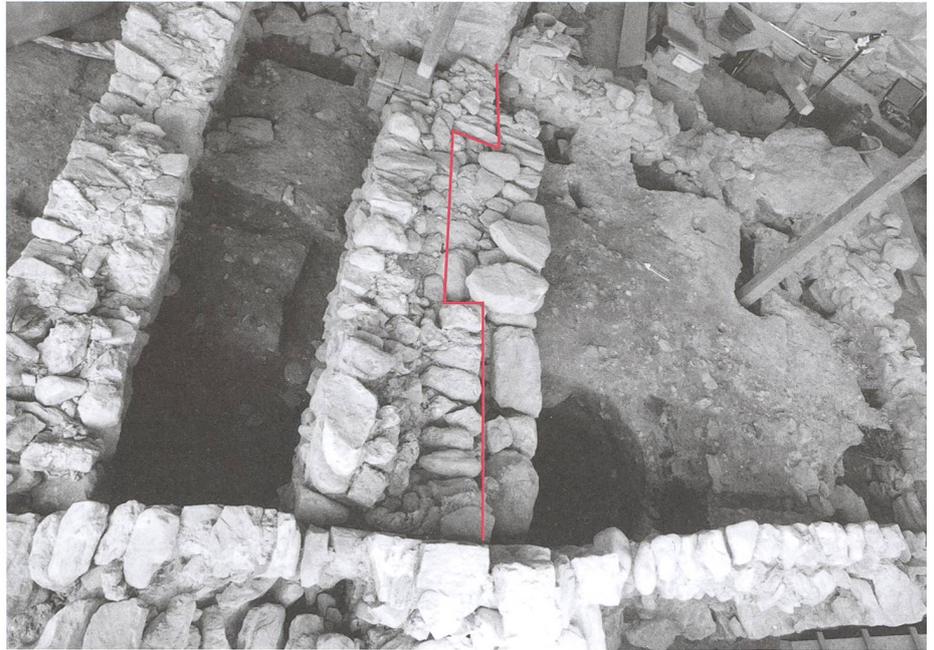
Abb. 223: Tomils, Sogn Murezi. Westannex, Raum F. Binnenmauer (534) mit Nische. Ihr wurde in der Zeit um 800 eine zweite Mauer (535) vorgeblendet und die Nische (rot) mit deren Mauerwerk verschlossen. Blick nach Osten.

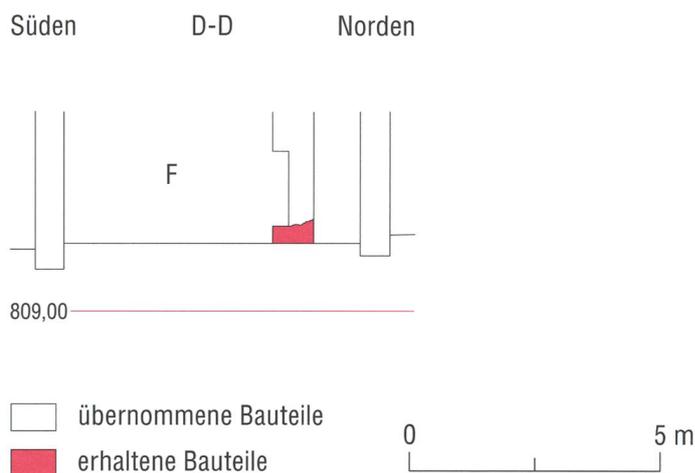
Abb. 224: Tomils, Sogn Murezi. Anlage 3a. Westannex. Schnitt D-D durch den Raum F und Strebemauer (534) mit Nische (vgl. **Abb. 202**). Blick nach Westen. Mst. 1:150.

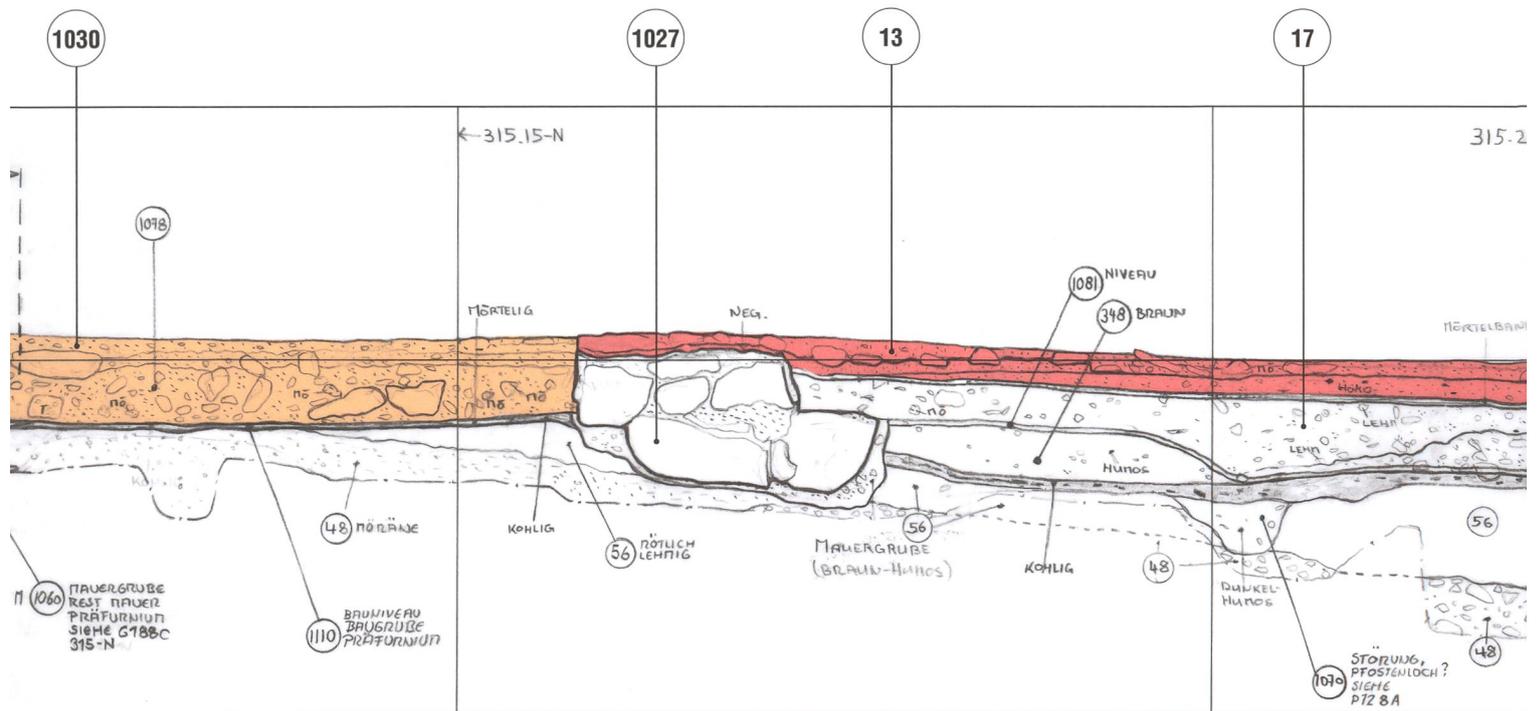
Abb. 227: Tomils, Sogn Murezi. Südannex E, Westerweiterung. Der Mörtelboden (13) (rot) der Westerweiterung stößt im Osten an den originären Mörtelboden (1030) (gelb) und überlagert gleichzeitig die niedergelegte Westmauer (1027) und den älteren Kirchweg (17). Blick nach Süden. Mst. 1:20.

Vor der Erweiterung des Südannexes nach Westen wurde die ursprüngliche Westmauer (1027) bodeneben abgebrochen **Abb. 227**. Mit der Aufgabe der Westmauer war ferner der Abbruch der Sitzbänke (1034 und 1046) verbunden, denn die Sitzbank (1046) entlang der Nordwand (979) dürfte zuvor bis zur Westmauer (1027) gereicht haben. Der neu entstandene Westabschluss (336) verläuft parallel zur älteren Westmauer (1027) in einem Abstand von rund 3,40 m und stösst im Norden an die Kirchenmauer (979).

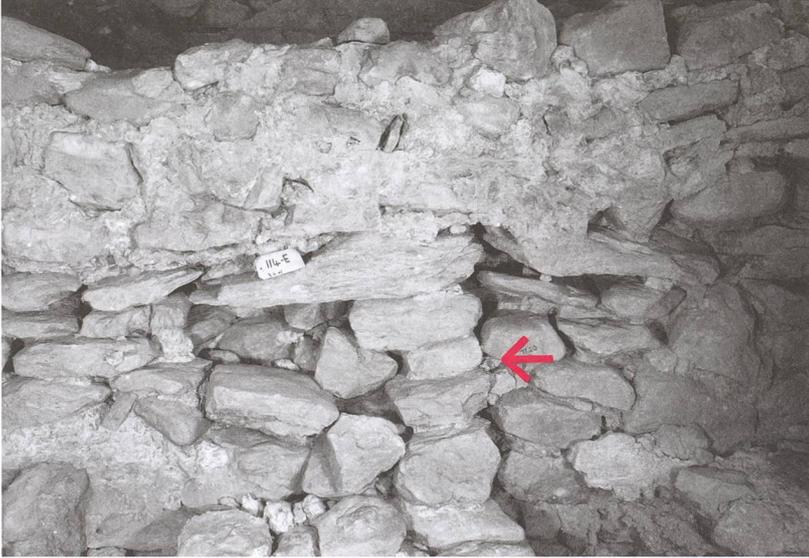
Abb. 229: Tomils, Sogn Murezi. Südannex E, Westerweiterung. Die Südmauer (333) der Westerweiterung stößt an die originäre Südwestecke des Annexbaus (Pfeil). Blick nach Süden.

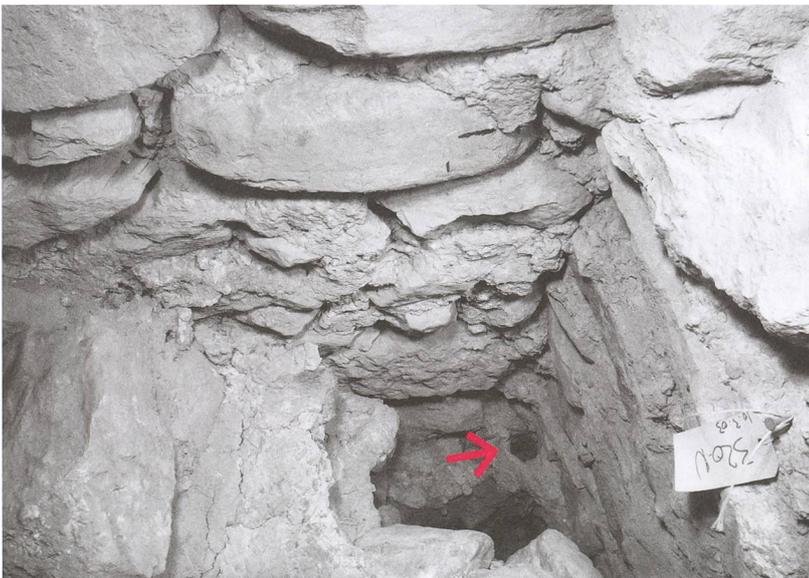
Abb. 230: Tomils, Sogn Murezi. Südannex E, Westerweiterung. In der neu entstandenen Südwestecke konnte das Negativ (1100) eines Pfostens (Pfeil) ausgemacht werden. Blick nach Süden.

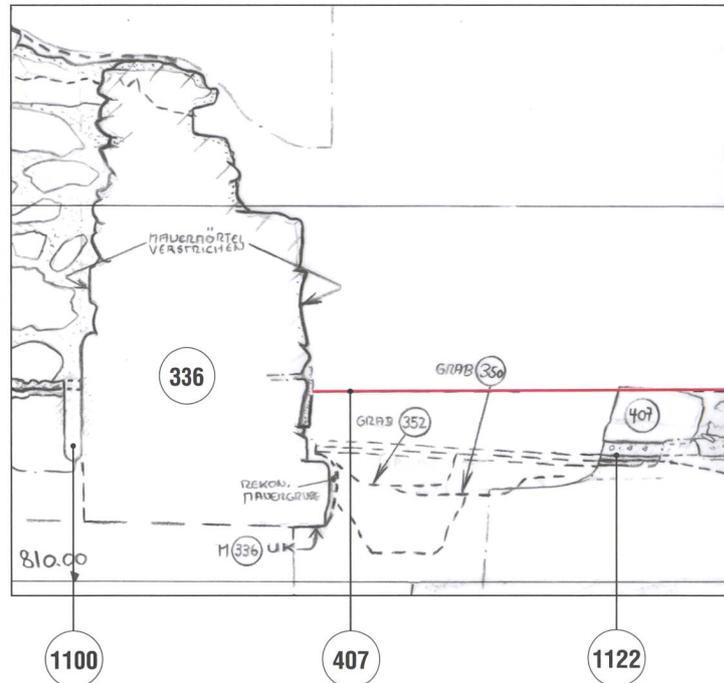
Abb. 231: Tomils, Sogn Murezi. Südannex E, Westerweiterung. Die Wegplatten (407, rote Linie) stiessen einst an den abgestrichenen Mauermörtel der Westmauer (336). Unter dem Weg die Planie (1122) bestehend aus Lehm, Mörtel und Holzkohlen. In der Südwestecke der Westerweiterung ist das Negative des Pfostens (1100) zu erkennen. Blick nach Süden. Mst. 1:20.

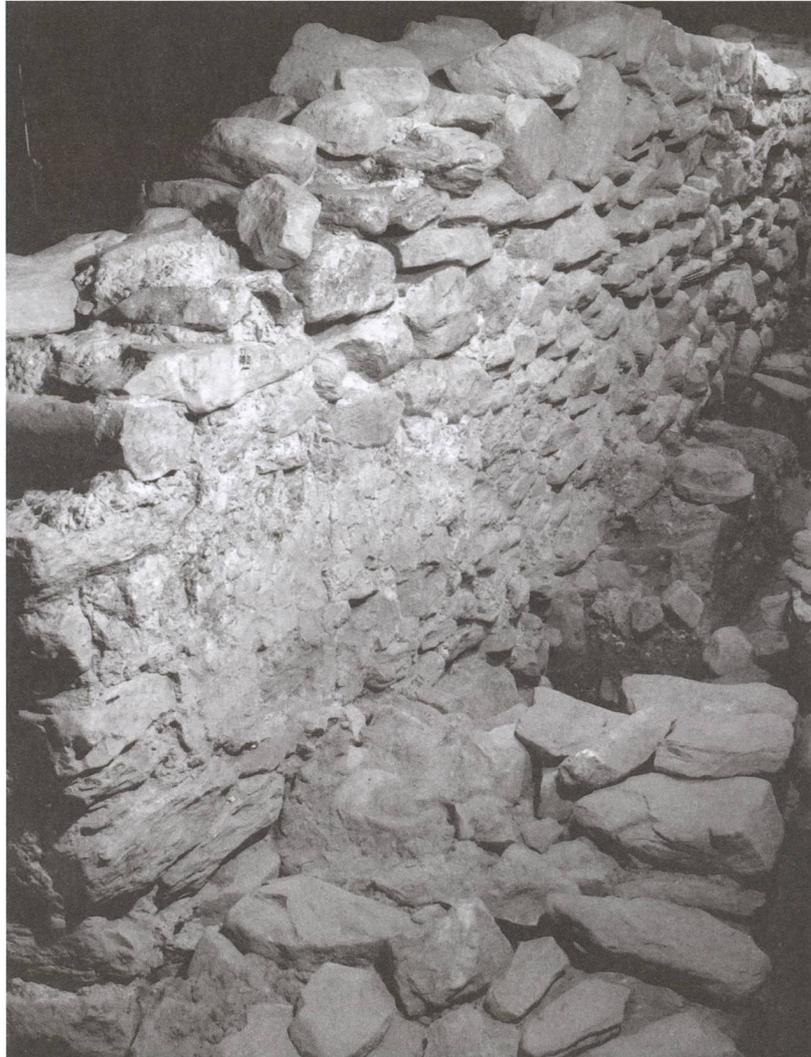
Abb. 233: Tomils, Sogn Murezi.
Südannex E, Westerweiterung.
Der Mauermörtel wurde gross-
flächig an der Fassade verstri-
chen. Blick nach Nordosten.

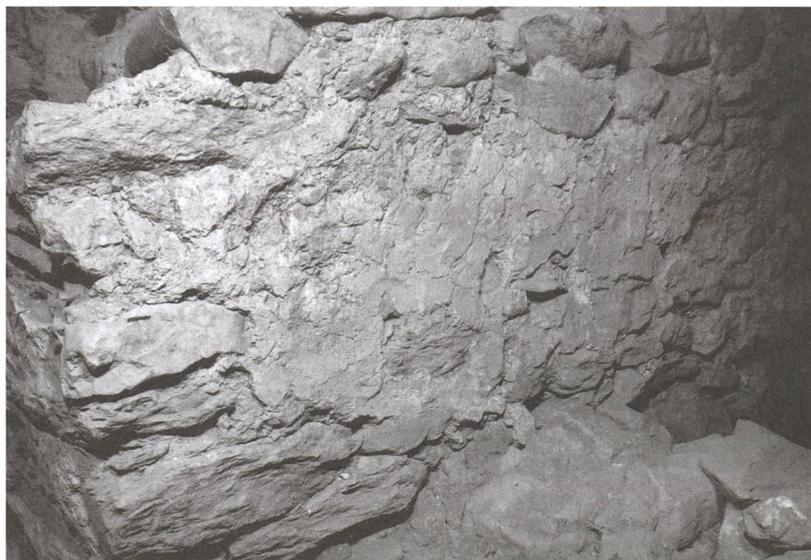
Abb. 234: Tomils, Sogn Murezi. Südannex E, Westerweiterung. Eingang in der Westmauer (336) (Kreis). Blick nach Westen.

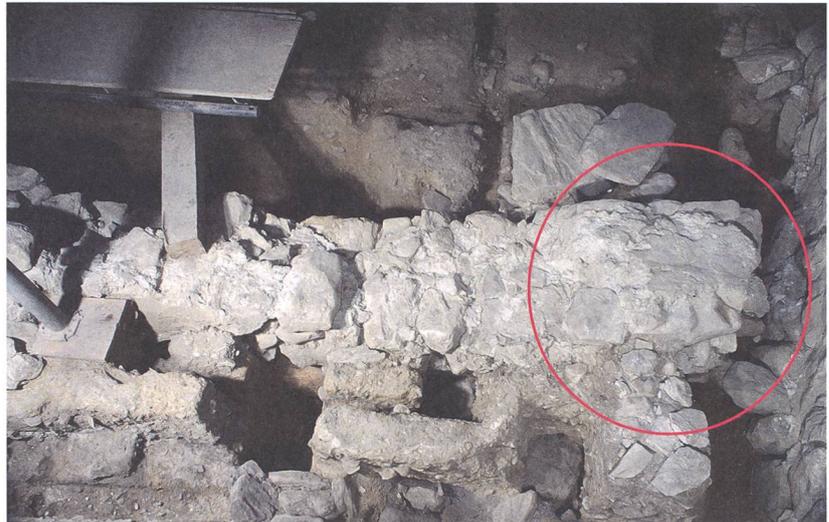
Abb. 235: Tomils, Sogn Murezi. Südannex E, Westerweiterung. Negativ des Schwellenbretts (Pfeil) im Mauermörtel der Westmauer (336). Blick nach Westen.
