Artikel: Tomils, Sogn Murezi : ein kirchliches Zentrum im frühmittelalterlichen Graubünden [2: Kapitel 8-15]
Autor: Jecklin-Tischhauser, Ursina
DOI: <https://doi.org/10.5169/seals-871051>

TOMILS, SOGN MUREZI

Ein kirchliches Zentrum im frühmittelalterlichen Graubünden

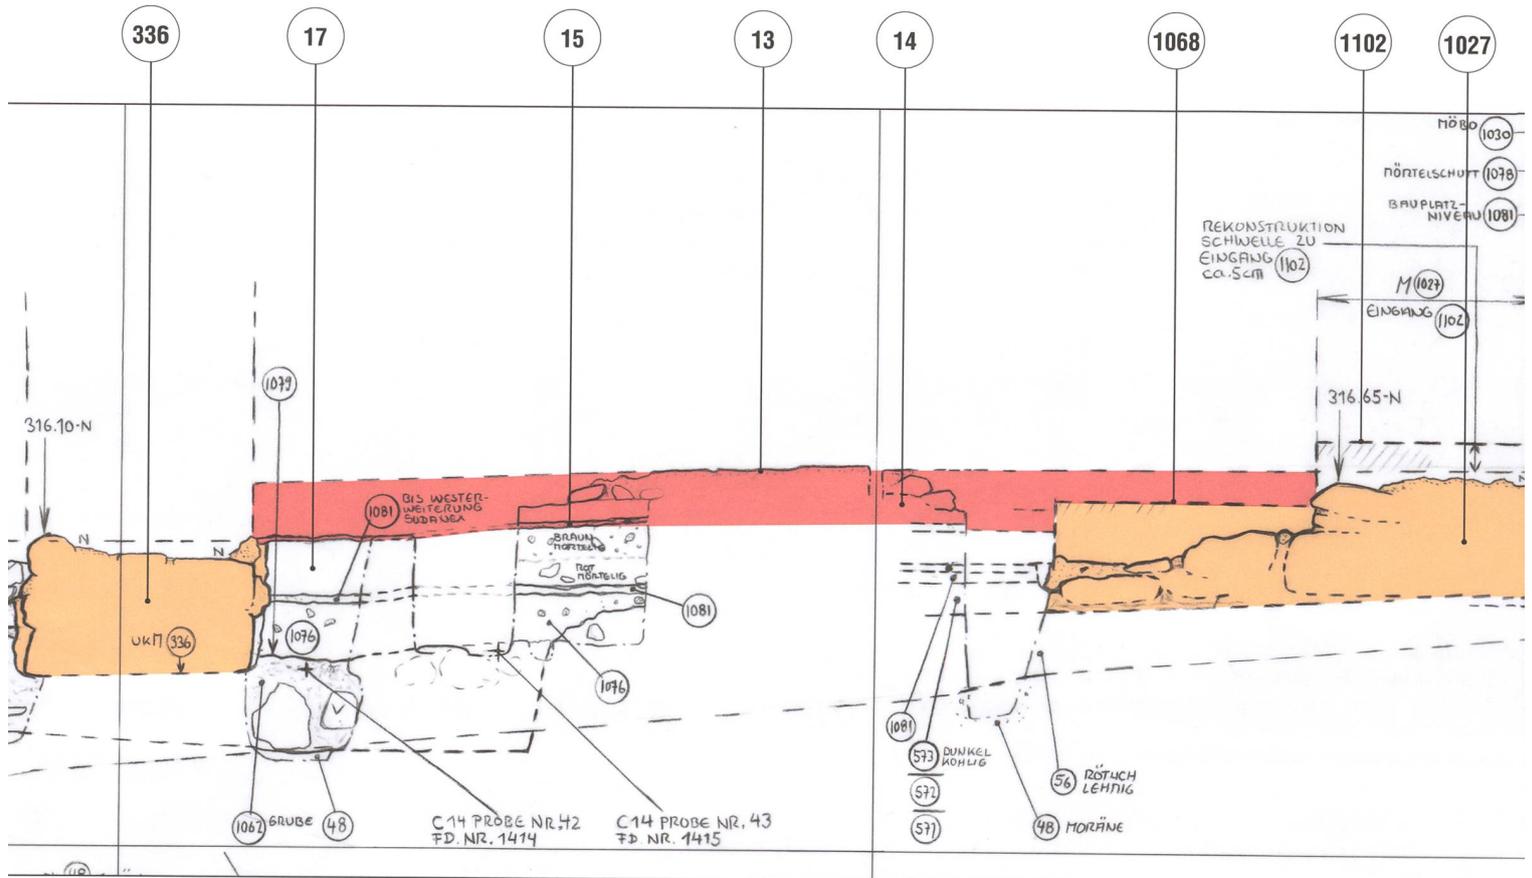
Abb. 236: Tomils, Sogn Murezi. Südannex E. Schnitt durch die Westerweiterung. Westmauer (336), ältester Kirchweg (17), lehmig-humose, steinige Planie (14), Abbruchschutt (15), Mörtelboden (13), Podest (1068) zu Eingang (1102) in der originären Westmauer (1027). Blick nach Norden. Mst. 1:20.

Hierfür wurde Abbruchschutt (15) eingebracht, unter dem der Wegabschnitt (17) und die Stufe (1068) zum ehemaligen Eingang (1102) erhalten geblieben sind **Abb. 236; Abb. 237**. Der Abbruchschutt zeigt sich mancherorts als dickes Paket mit vielen Steinen und Mörtelresten, andernorts bloss als dünnes Mörtelband. Er stammt von der niedergelegten Westmauer (1027), wie der Mörtelvergleich gezeigt hat.²⁵³

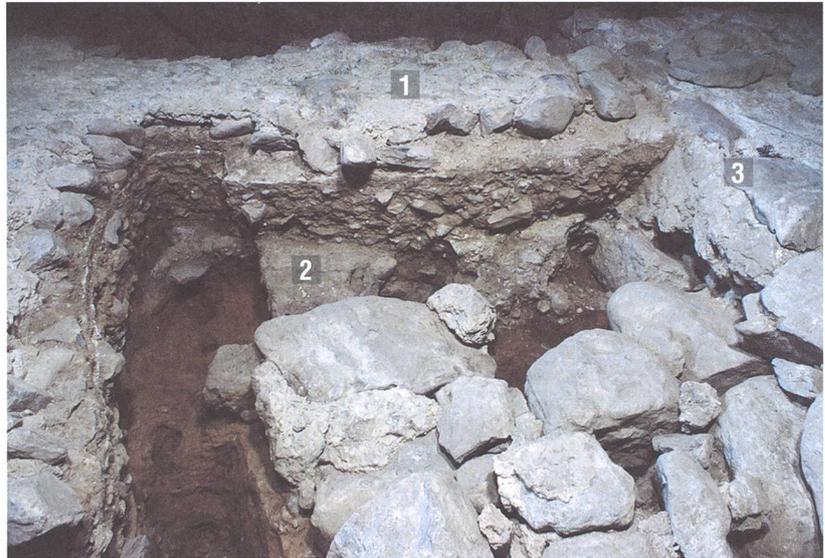
Abb. 237: Tomils, Sogn Murezi. Südannex E. Die **1** Bodenkonstruktion (13) der West-erweiterung überlagert das ehemalige **2** Podest (1068) und die **3** Schwelle des Ein-ganges (1102). Blick nach Norden.

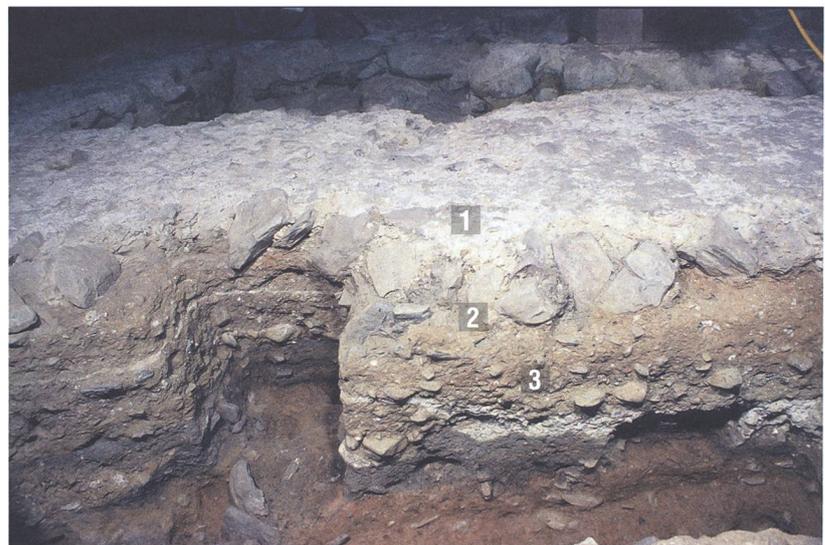
Abb. 238: Tomils, Sogn Murezi. Südannex E, Westerweiterung. **1** Mörtelboden (13) mit Rollierung, **2** Schichtenpaket (14, 15), **3** einstiger Weg (17). Blick nach Osten.

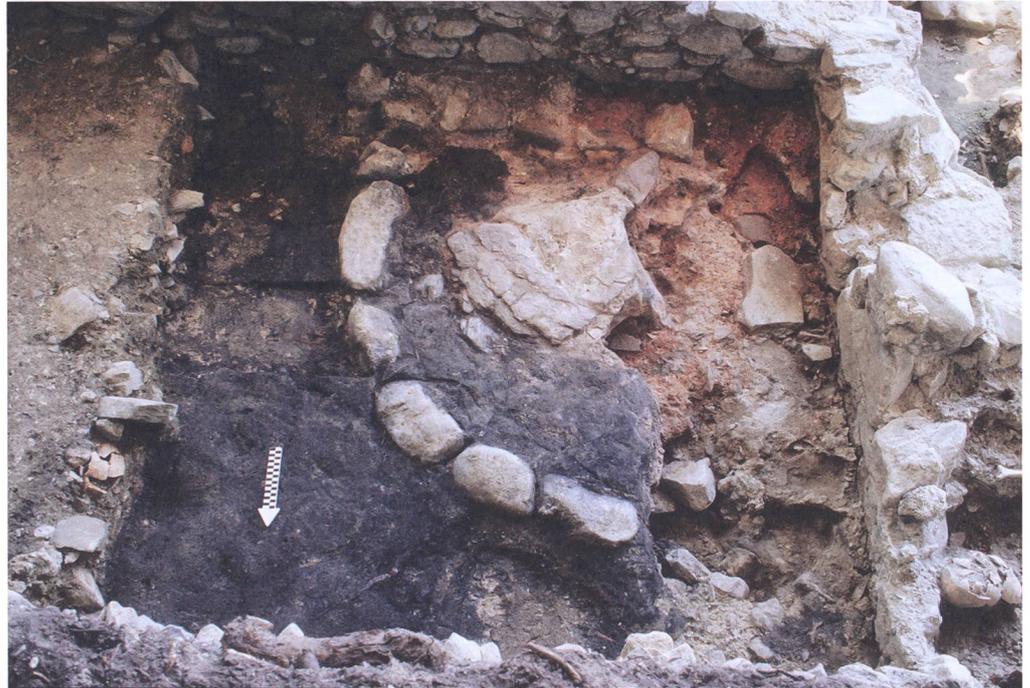
Abb. 239: Tomils, Sogn Murezi. Südannex E, Westerweiterung. Herdstelle (544) in der südwestlichen Raumecke. Blick nach Süden.

le weiter aufgemauert. Die Rollierung und der Mörtelstrich (13) wurden ganz zum Schluss eingebracht, denn der Boden rechnet bereits mit der Herdstelle **Abb. 242**.

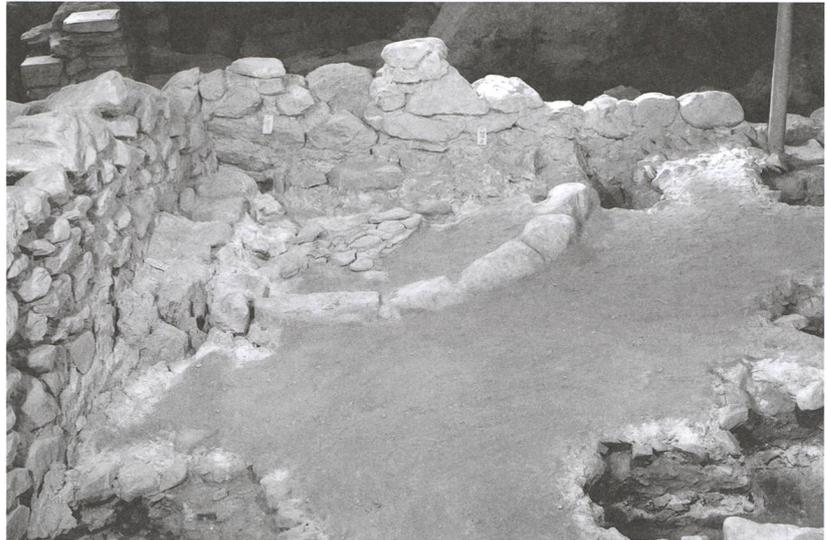
Abb. 240: Tomils, Sogn Murezi. Südannex E, Westerweiterung. Herdstelle (544) und Mörtelboden (13). Blick nach Westen.

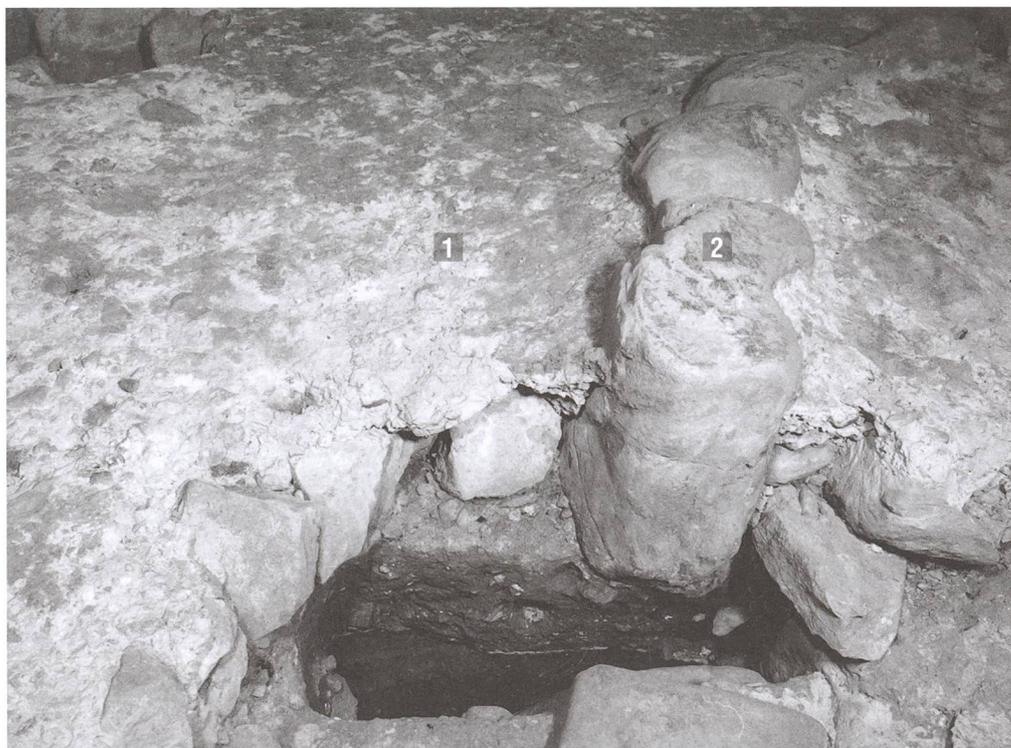
Abb. 242: Tomils, Sogn Murezi. Südannex E, Westerweiterung. Der 1 Mörtelboden (13) rechnet mit dem 2 Steinkranz (546) der Herdstelle (544). Blick nach Osten.

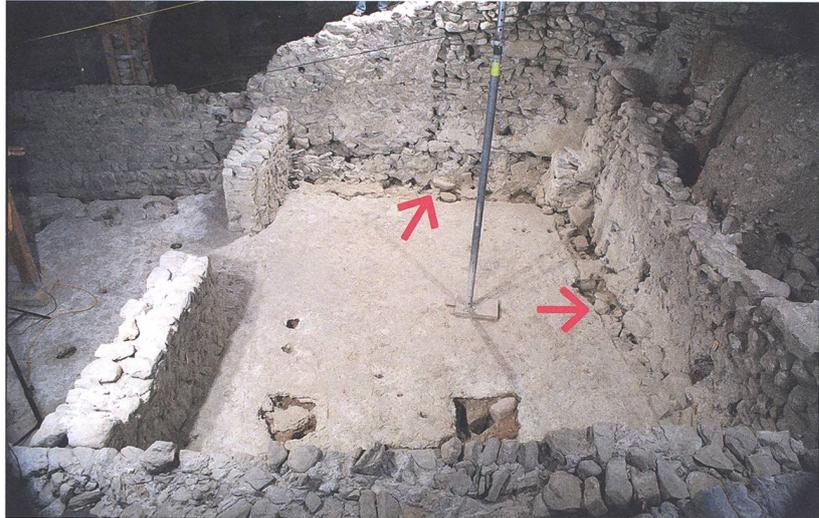
Abb. 244: Tomils, Sogn Murezi. Südannex E. Nach dem Abbruch der Sitzbänke wurde der Mörtelboden (1030) und die Nord- und Ostwand geflickt (Pfeile). Die Binnenmauer (1047) mit dem Durchgang (1048), links im Bild, wurde später eingestellt. Blick nach Norden.

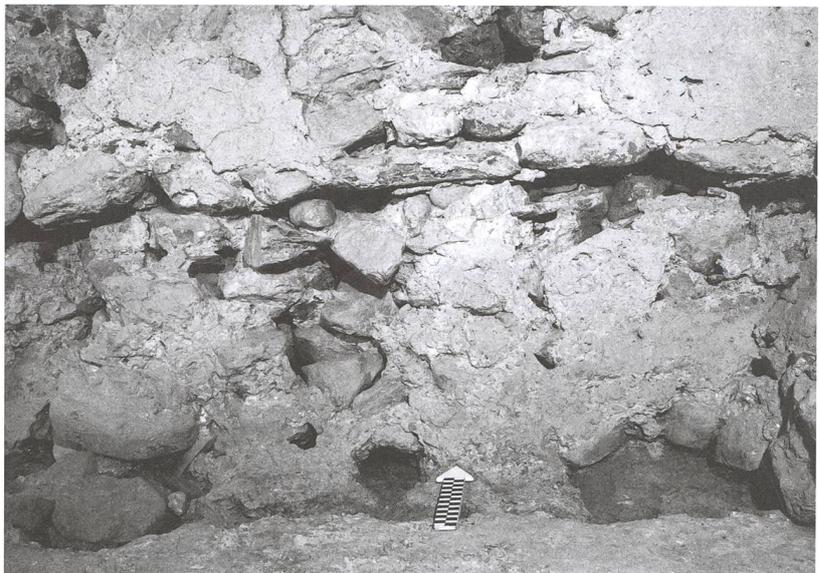
Abb. 245: Tomils, Sogn Murezi. Südannex E. Detail des Flickmauerwerks (1052) am einstigen Standort der Sitzbank entlang der Nordwand. Blick nach Norden.

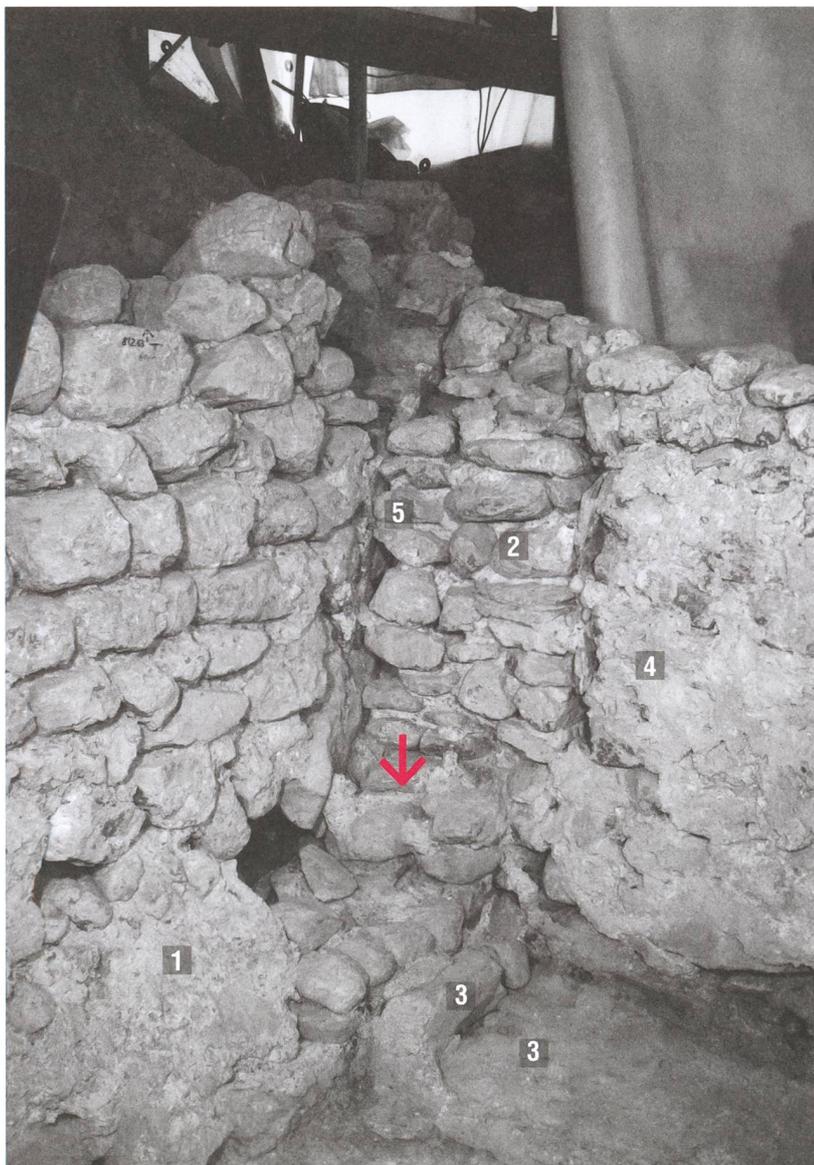
Abb. 246: Tomils, Sogn Murezi. Südannex E. Reste der Sitzbank in der Südostecke (Pfeil). **1** Flickmauerwerk (1051), **2** östliches Türgewände von Eingang (1031), **3** Stufe (1032), **4** Zumauerung des Eingangs, **5** Südmauer (1028). Blick nach Südosten.

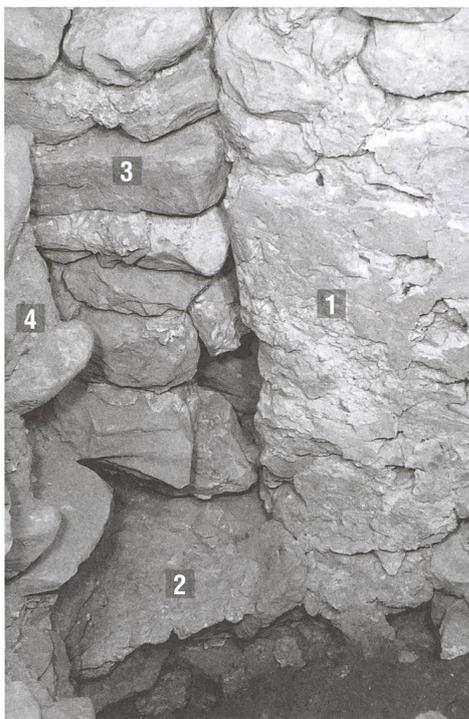
Abb. 247: Tomils, Sogn Murezi. Südannex E. 1 Östliches Türgewände des neuen Einganges (1031) mit Verputz (1071), 2 Reste der Türschwelle, 3 Zumauerung des Einganges, 4 Abbruchschutt (11). Blick nach Norden.

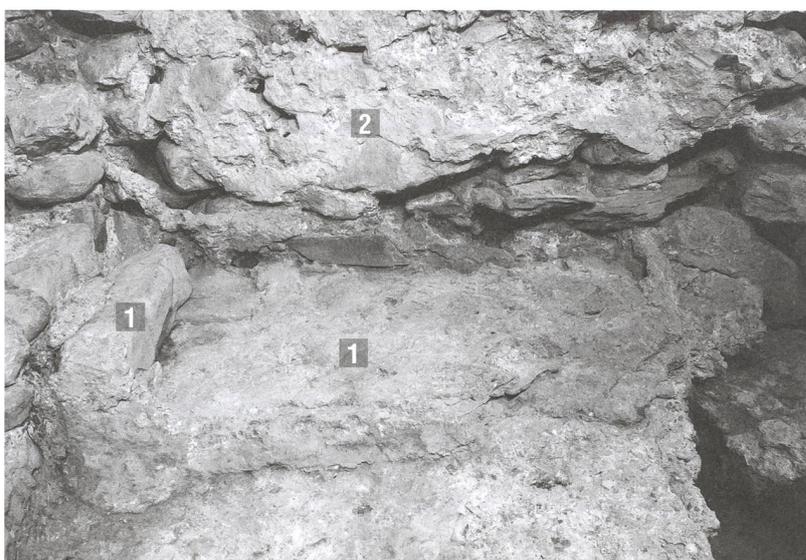
Abb. 248: Tomils, Sogn Murezi. Südannex E. 1 Stufe (1032) zu 2 (später zugemauertem) Eingang (1031). Blick nach Süden.

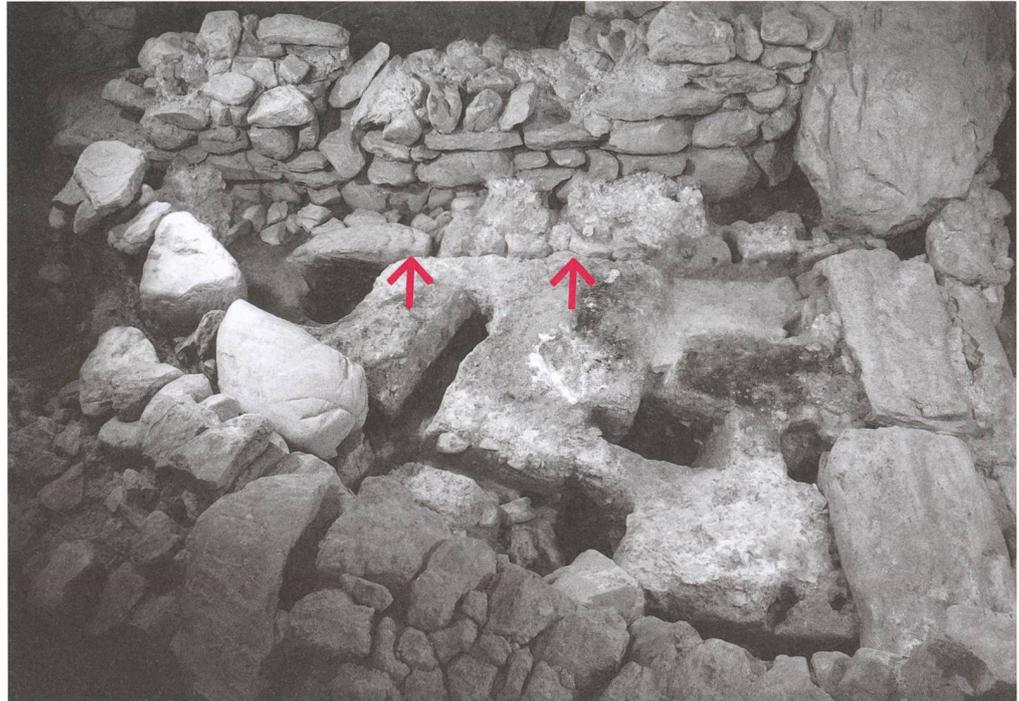
Abb. 252: Tomils, Sogn Murezi. Westannex, Raum J. Fundament (1074) entlang der Nordwand (Pfeile).
Blick nach Norden.

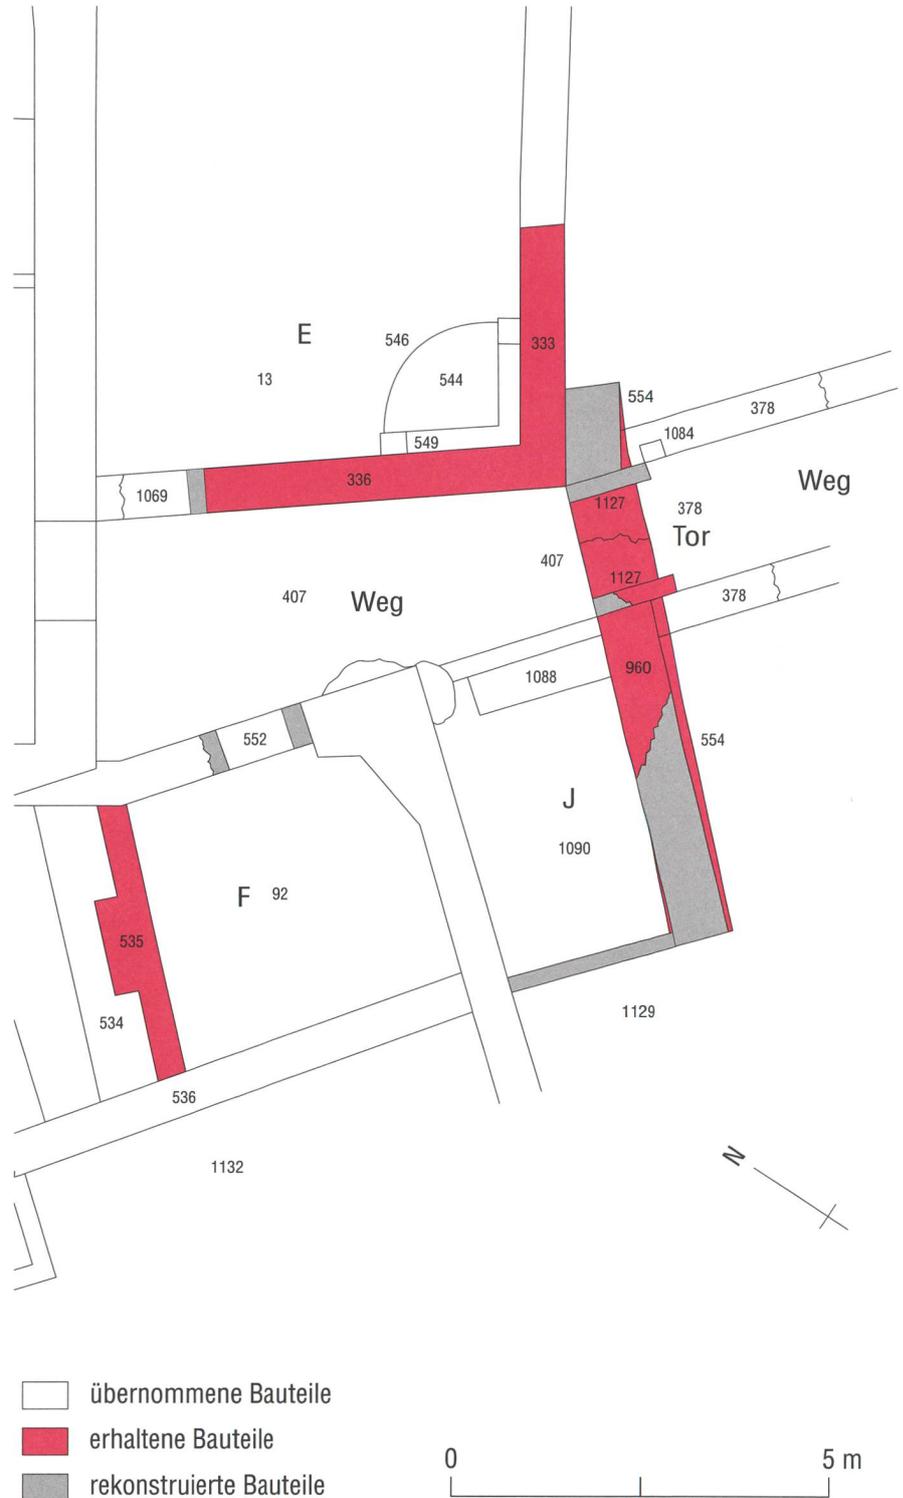
Abb. 254: Tomils, Sogn Murezi. Anlage 3b. Das Fundament (554) der Südmauer (960) von Raum J setzt sich über den Weg fort bis hin zur Südwestecke (333/336) der Westerweiterung. Mst. 1:100.

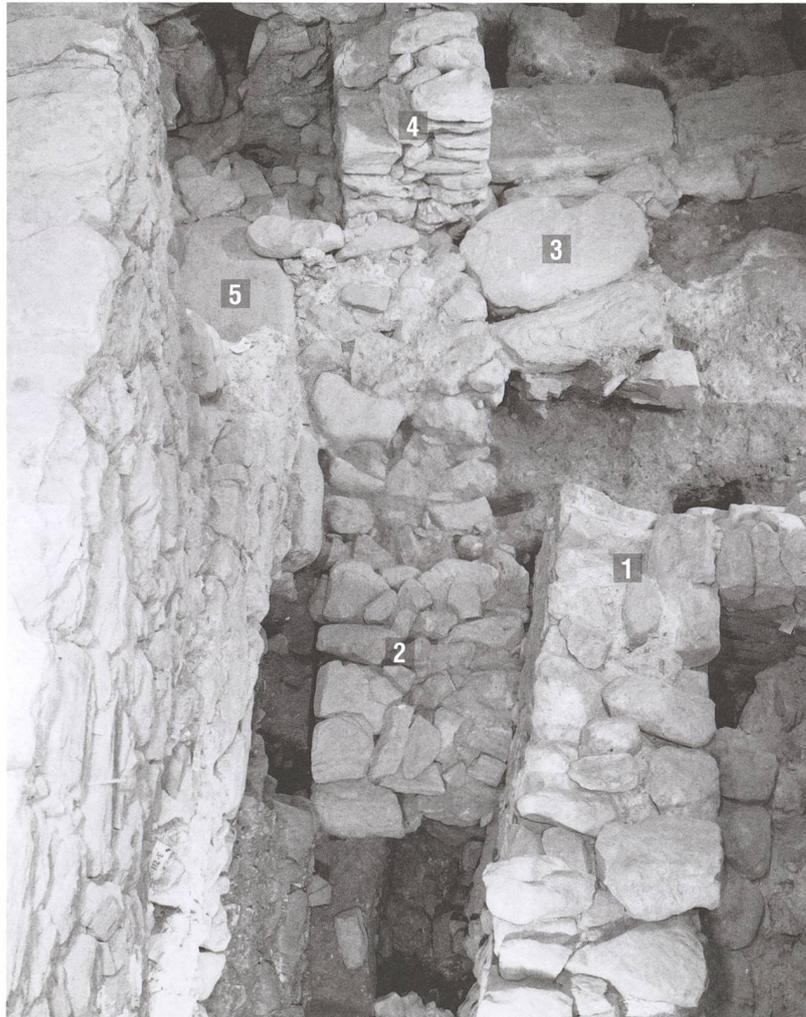
Abb. 256: Tomils, Sogn Murezi.
Das 1 Fundament (554)
rechnet mit der Südwestecke
der Westerweiterung des
Südannexes. Blick nach Osten.

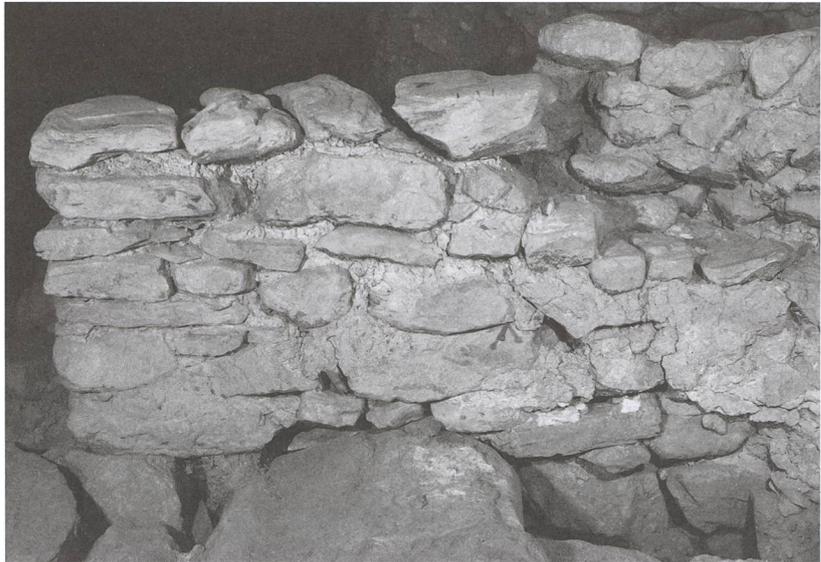
Abb. 257: Tomils, Sogn Murezi. Westannex, Raum J. Mauerwerk der Südmauer (960) im Bereich des Einganges mit Resten von Wandverputz. Hinweise auf eine Tür sind nicht gegeben. Blick nach Süden.

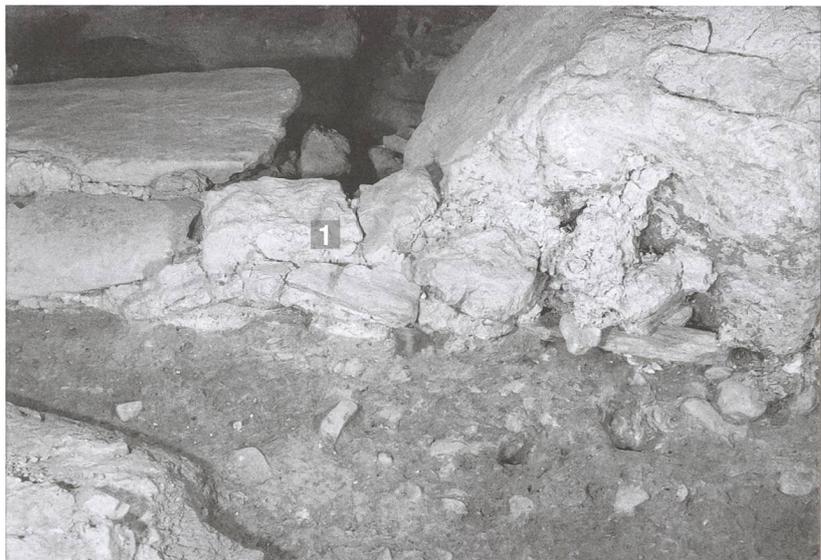
Abb. 258: Tomils, Sogn Murezi. Westannex, Raum J. **1** Letzte Reste der Ostmauer. Blick nach Westen.

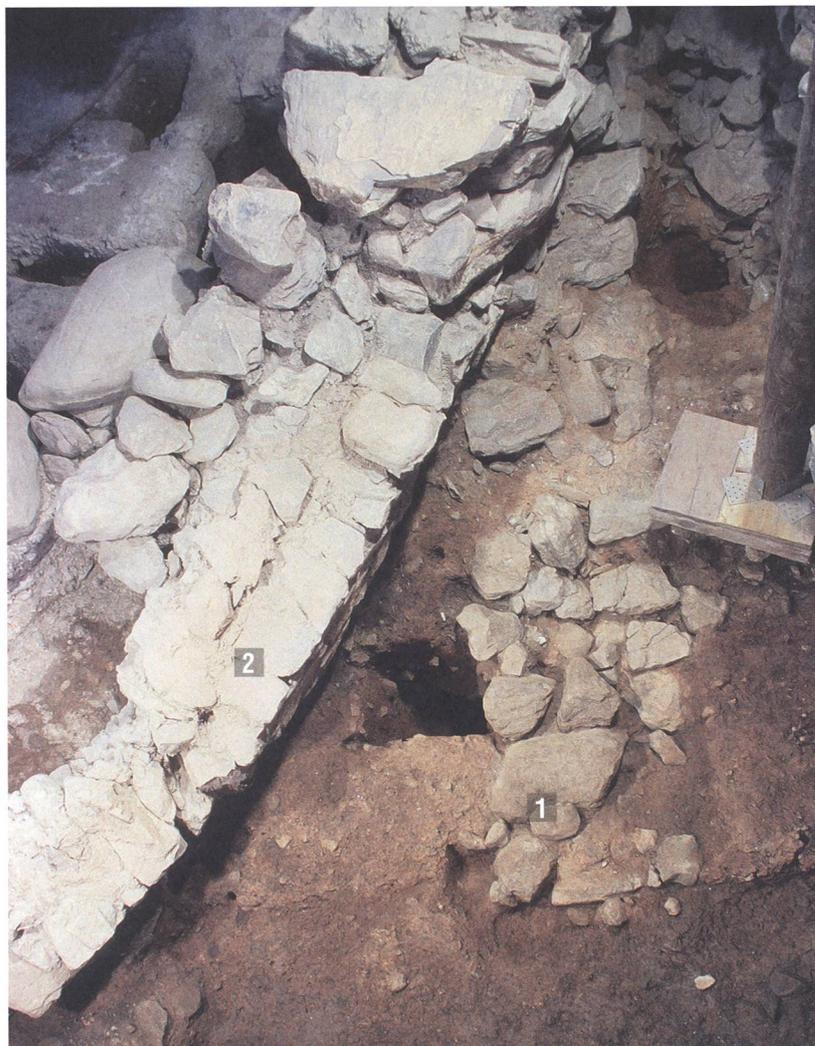
Abb. 260: Tomils, Sogn Murezi. Westannex, Raum J. **1** Steinplatten des Einganges (1088), **2** Steinplatten des Kirchwegs (407). Blick nach Osten.

Ganz zum Schluss des Umbaus wurde die Anlage des Weges (407) nördlich des Tores mit grossformatigen Steinplatten fertiggestellt. Die Steinplatten greifen einerseits leicht über die Torschwelle (1127), andererseits überlappen sie stellenweise die Eingangsschwelle (1088) von Raum J. Die Wegkonstruktion (407) stösst ihrerseits, wie oben bereits erwähnt, gegen den verstrichenen Mauermörtel an der Westfassade (336) des Südannexes und gegen das neue Mauerwerk des abgeänderten Einganges von Raum F.

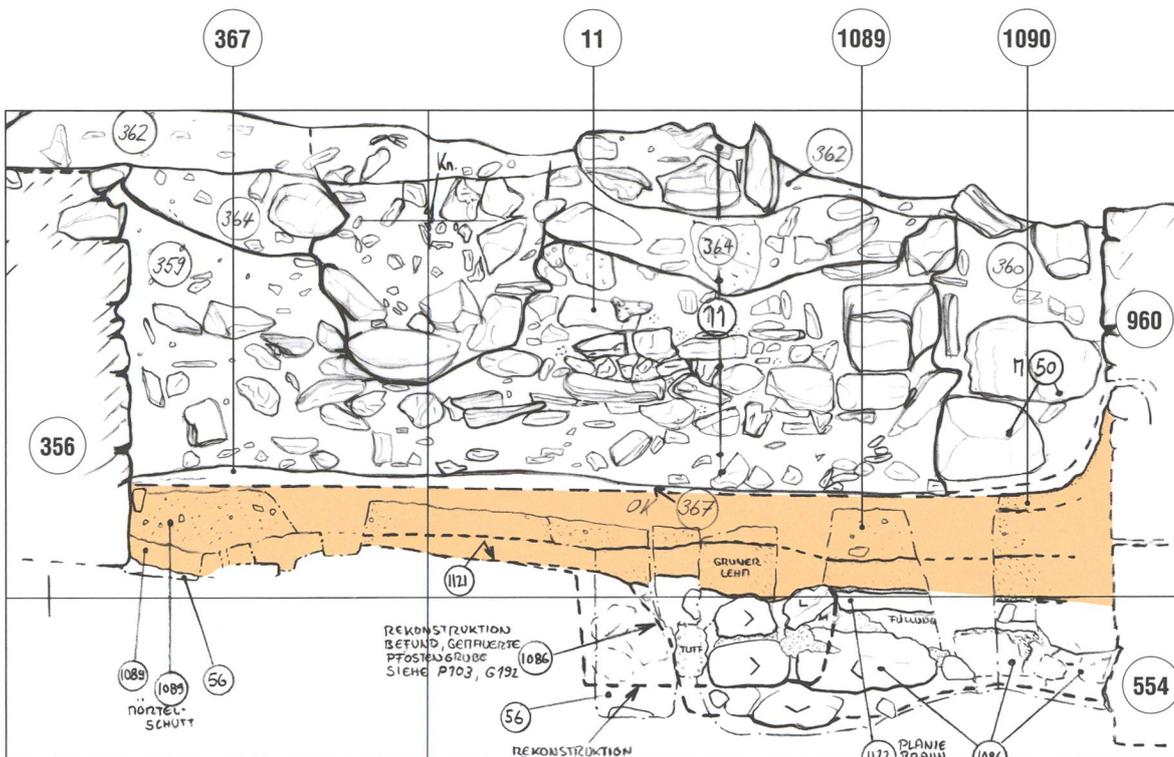
Abb. 261: Tomils Sogn Murezi. Westannex, Raum J mit Abbruchschutt (11) der Kirchennebenbauten verfüllt. Bodensubstruktion (1089) und Mörtelboden (1090) von Raum J. Auf dem Boden die Benutzungsschicht (367). Blick nach Osten. Mst. 1:20.

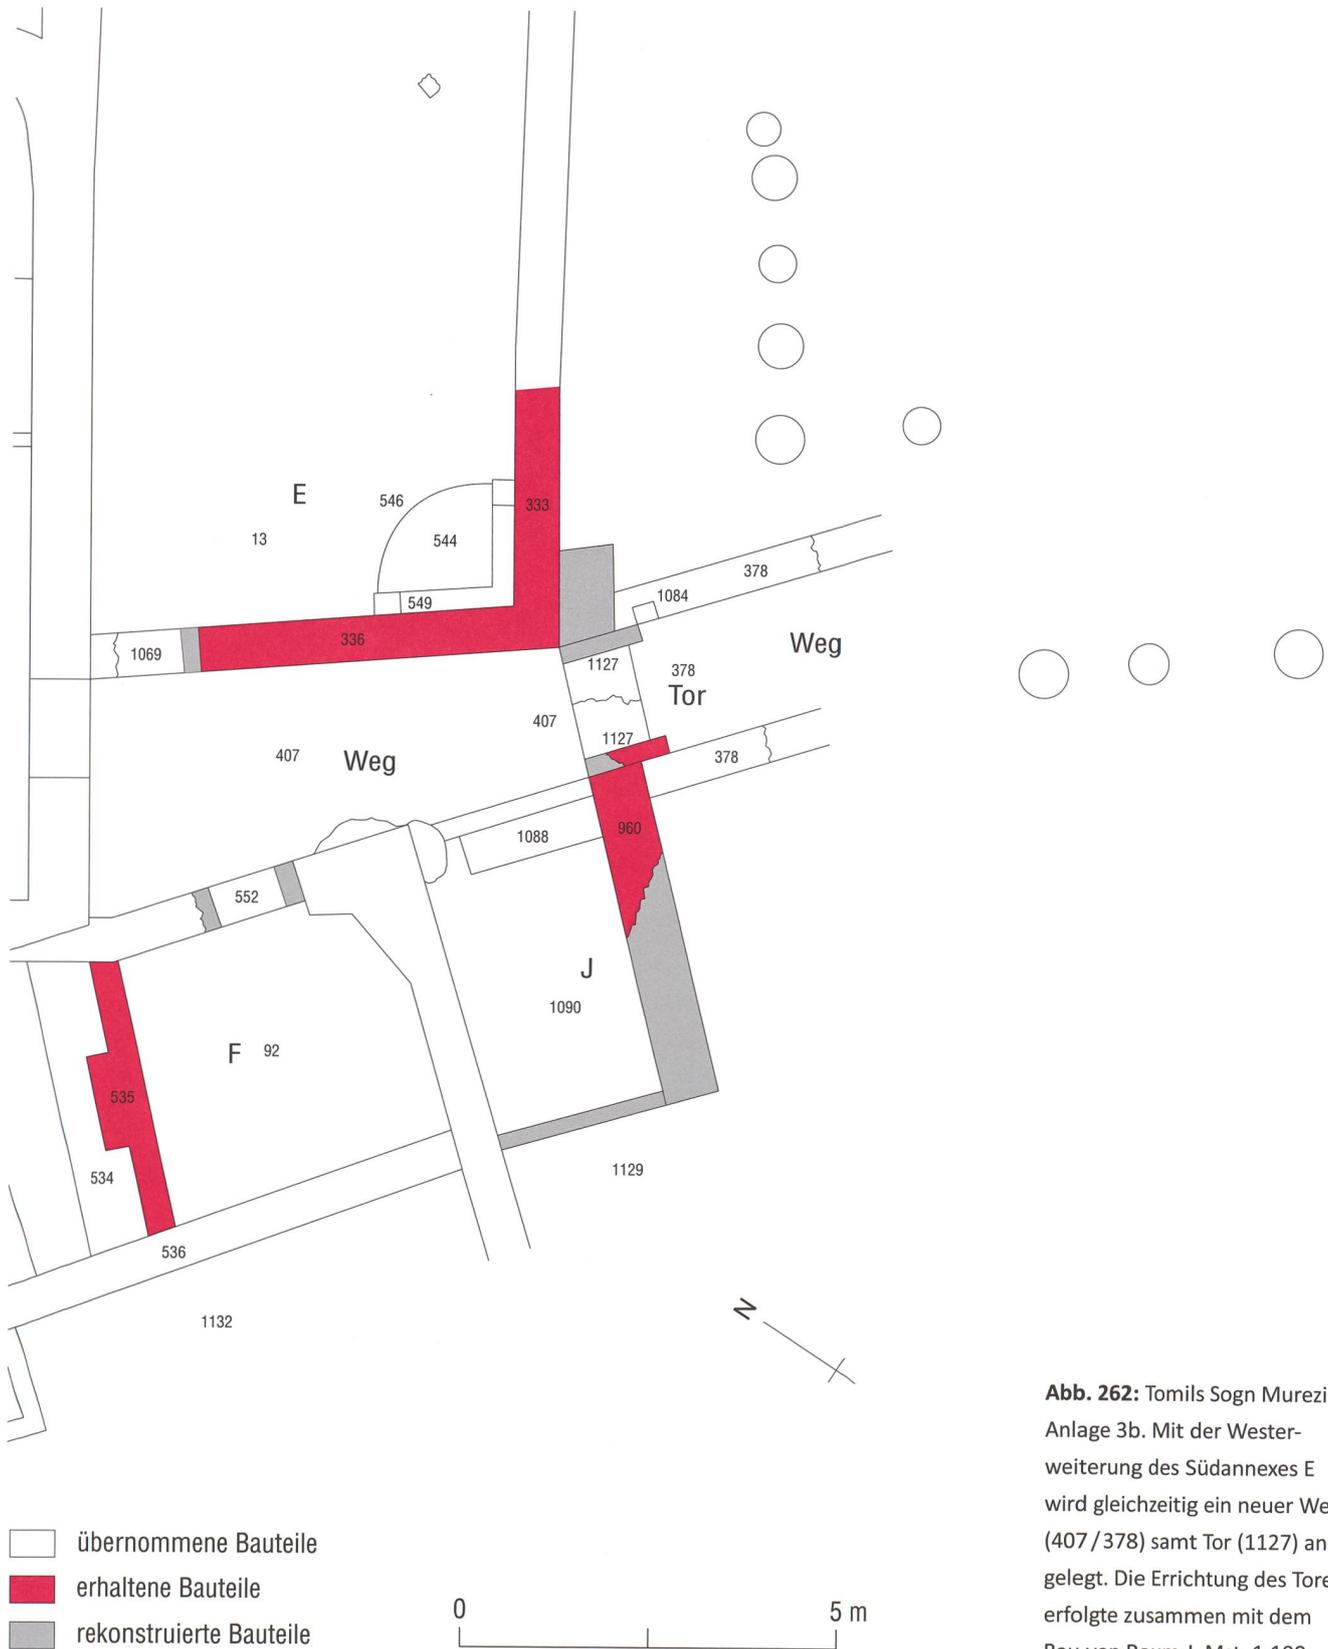
Abb. 262: Tomils Sogn Murezi. Anlage 3b. Mit der Westererweiterung des Südannexes E wird gleichzeitig ein neuer Weg (407/378) samt Tor (1127) angelegt. Die Errichtung des Tores erfolgte zusammen mit dem Bau von Raum J. Mst. 1:100.

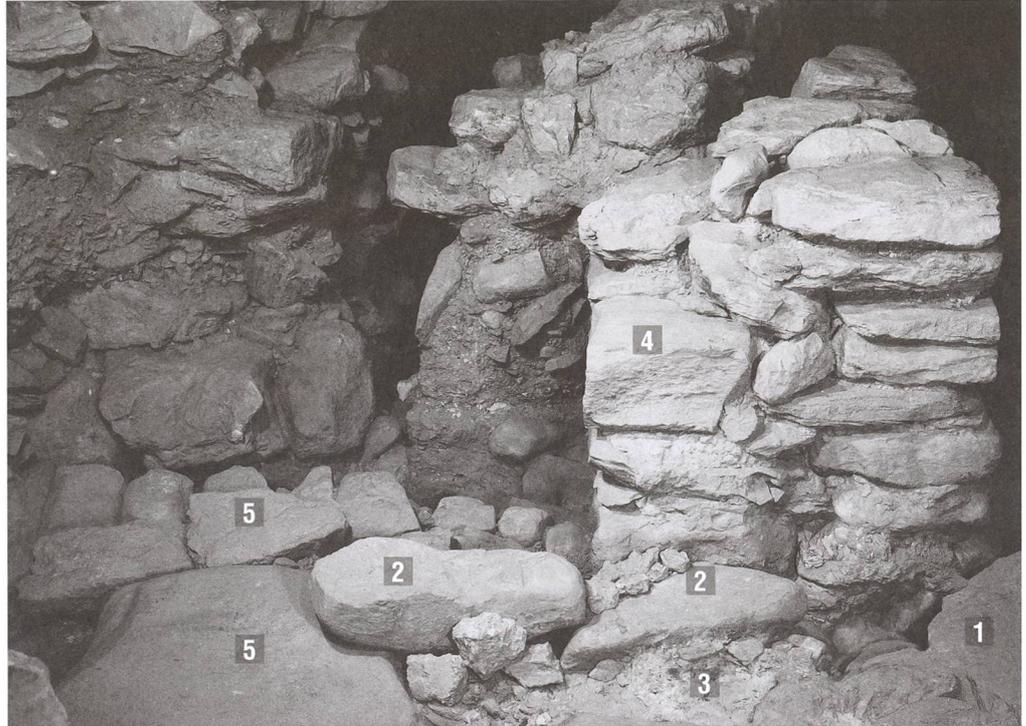
Abb. 266: Tomils, Sogn Murezi.
1 Schwelle, 2 westliche Torwan-
ge (1127), 3 Steinplatten des
Weges (407), 4 Steinplatte des
Weges (378). Blick nach Süden.

errichteten die seitlichen Mauern und verlegten die Steinplatten des Weges (378). In einem weiteren Schritt erfolgte der Bau des Tores (1127). Dazu wurden mit Steinen und Mörtel die Schwelle gesetzt und die Torwangen errichtet. Die westliche Torwange kam dabei über den bereits verlegten Wegplatten (378) im Süden des Tores zu stehen.

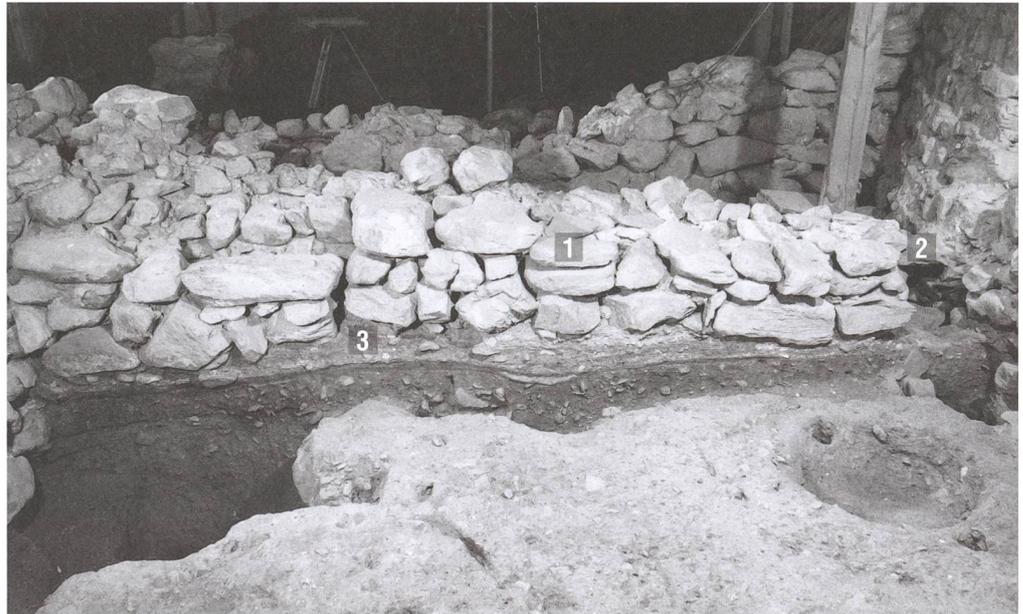
Abb. 268: Tomils, Sogn Murezi. Westannex, Raum F. **1** Verstärkung (535) der **2** Strebemauer (534), darunter die **3** Bodensubstruktion (948). Blick nach Norden.

Die Errichtung der zweiten Strebemauer (535) erfolgte im gleichen Zuge wie der Aufbau der Bodensubstruktion (948) **Abb. 269**. Diese besteht zuunterst aus einer humos-mörteligen Schicht, welche die Bauleute auf dem älteren Lehm Boden (298) verteilt haben. Danach verlegten sie die unterste Steinlage der Strebemauer (535) in die Bodensubstruktion und fuhren mit der Errichtung des Mauerwerks fort. Nach dem Abbinden des Mauer Mörtels wurde das restliche Material von (948) verteilt. Es besteht aus Abbruchschutt von Vorgängerbauten darunter Mörtel- und kleine Tuffsteinstücke sowie Verputzfragmente. Im

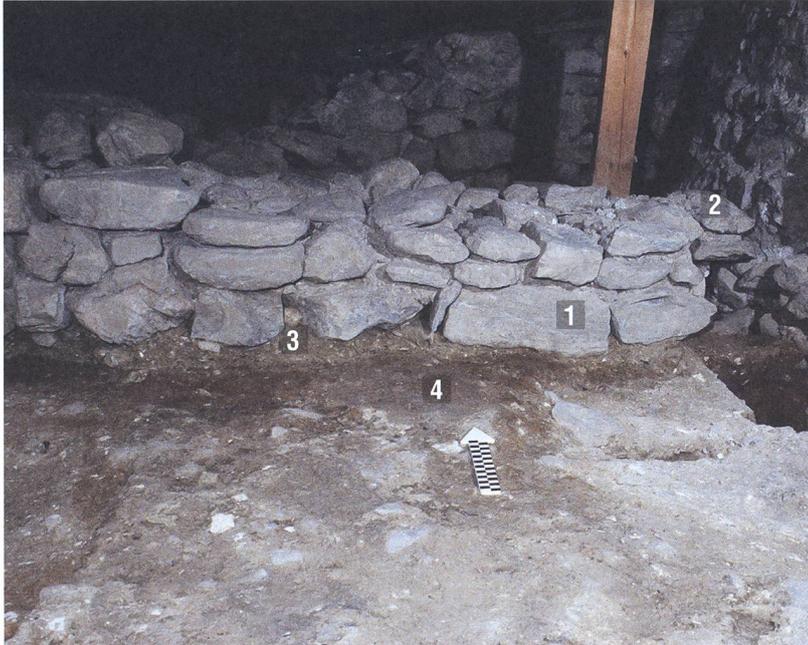
Abb. 270: Tomils, Sogn Murezi. Westannex, Raum F. **1** Verstärkung (535) der **2** Strebemauer (534), **3** Bodensubstruktion (948) und älterer **4** Lehmbohlen (298). Blick nach Norden.

Abbruchschutt lagen wenige Funde, welche in **Kap. 8.4** bereits behandelt worden sind. Über der Bodensubstruktion (948) kam schliesslich der eigentliche Leimboden (92) zu liegen **Abb. 269; Abb. 270**.

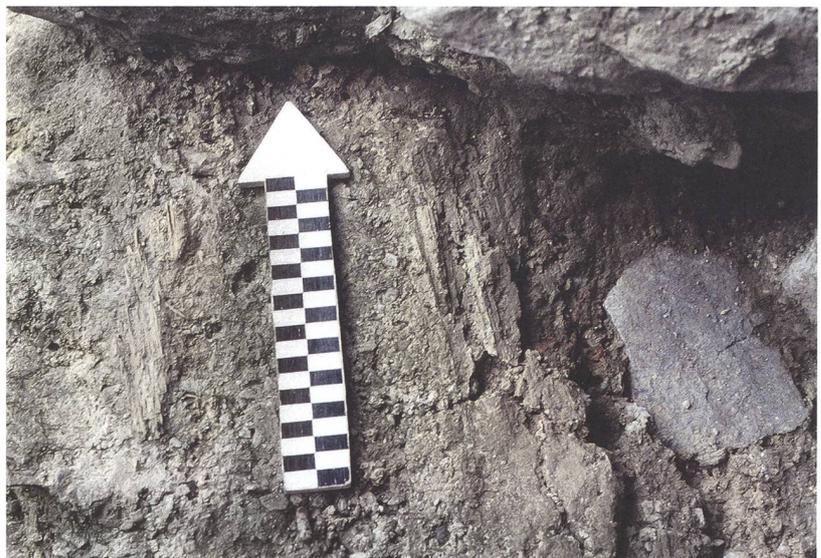
Abb. 272: Tomils, Sogn Murezi. Westannex, Raum G. Holzreste und Negativ des Schwellenbretts (393) von Eingang (539). Blick nach Norden.

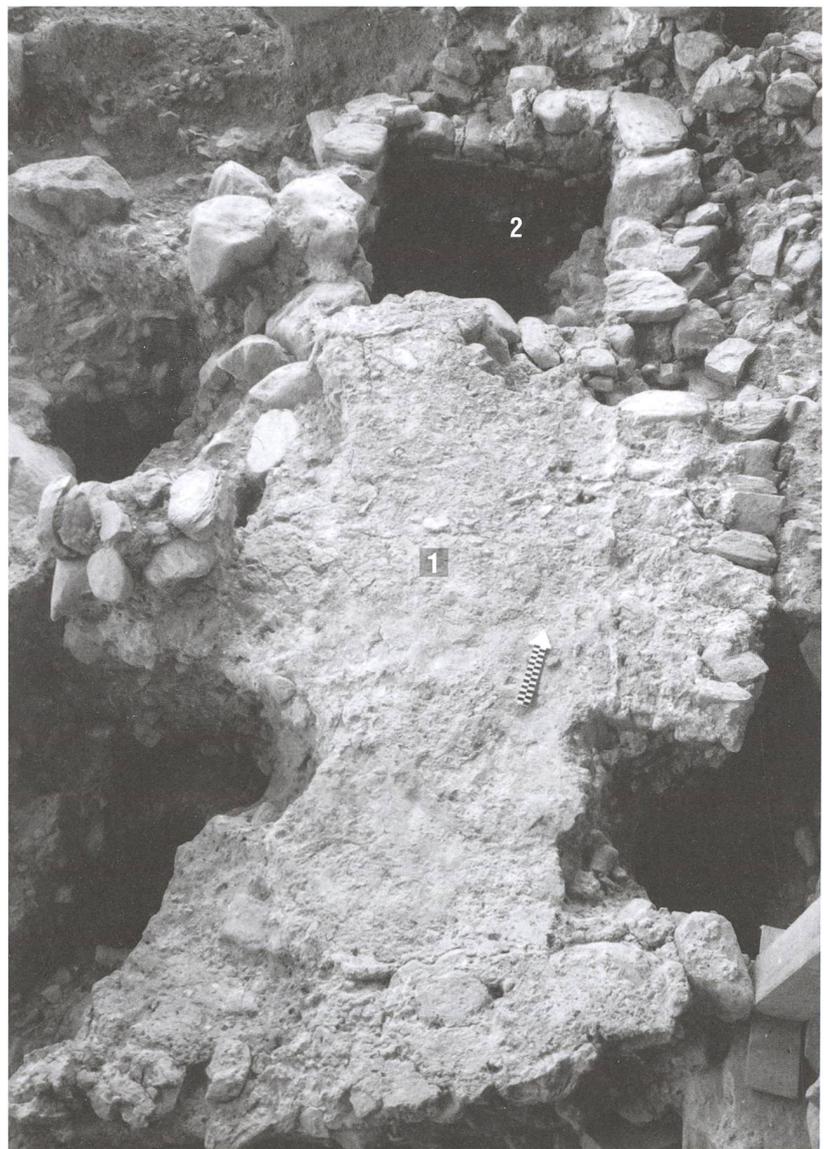
Abb. 274: Tomils, Sogn Murezi. Westannex. Der gangartige Raum K besass einen 1 Mörtelboden (789) und einen 2 Schacht am Nordende. Blick nach Norden.

Der gangartige Raum K besass einen Mörtelboden (789), über den man zu einem in den Boden eingelassenen Schacht gelangte **Abb. 273; Abb. 274**. Gegen Westen und Osten schloss Raum K mit den beiden Längsmauern (786 und 787), gegen Norden mit der Nordmauer (788) des Schachtes und gegen Süden mit der Nordmauer (580) von Raum G beziehungsweise dem Eingang (792). Der Schacht war gegen Süden mit einer kurzen, zwischen die Längsmauern gestellten Mauer (879) begrenzt. Im Süden betrug die lichte Breite von Raum K 1,40 m, gegen Norden verschmälerte sich der Raum zum Schacht hin auf eine lichte Breite von 1 m. Die lichte Länge bis zur Nordmauer (788) betrug 3,60 m.

Am Nordende von Raum K ist ein knapp 1 m tiefer, ca. 100 × 90 cm grosser Schacht zu erkennen **Abb. 277** (vgl. **Abb. 273; Abb. 274**). Seine Wände bestehen in den oberen 40 cm aus den in den Boden vertieften Fundamenten der Gebäudemauern (786–788) von Raum K und aus der südlichen Schachtmauer (879). Letztere ist 1 m lang, 60 cm stark und über eine Höhe von 35 cm erhalten. In der unteren Hälfte sind die Schachtwände nicht mehr gemauert, sondern bestehen aus dem anstehenden Moränematerial (48) (vgl. **Kap. 4.1**).

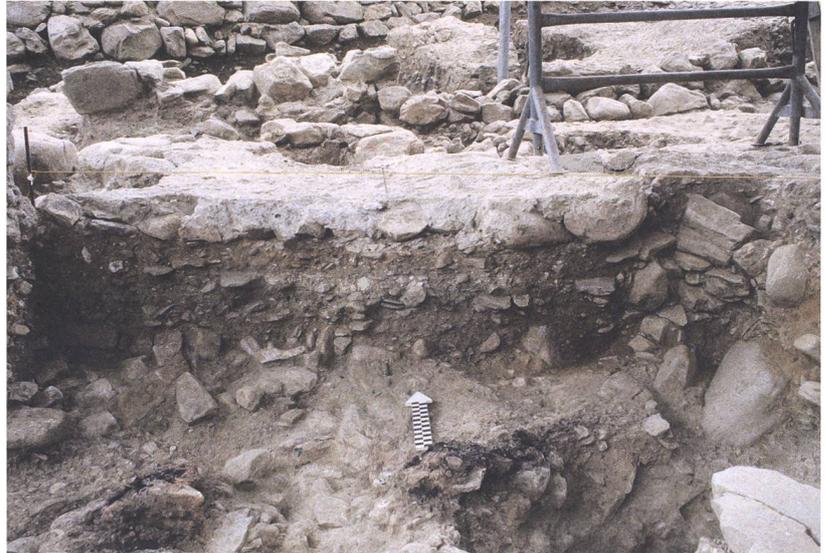
Abb. 276: Tomils, Sogn Murezi. Westannex, Raum K. Schnitt durch die Bodenkonstruktion (789). Blick nach Norden.

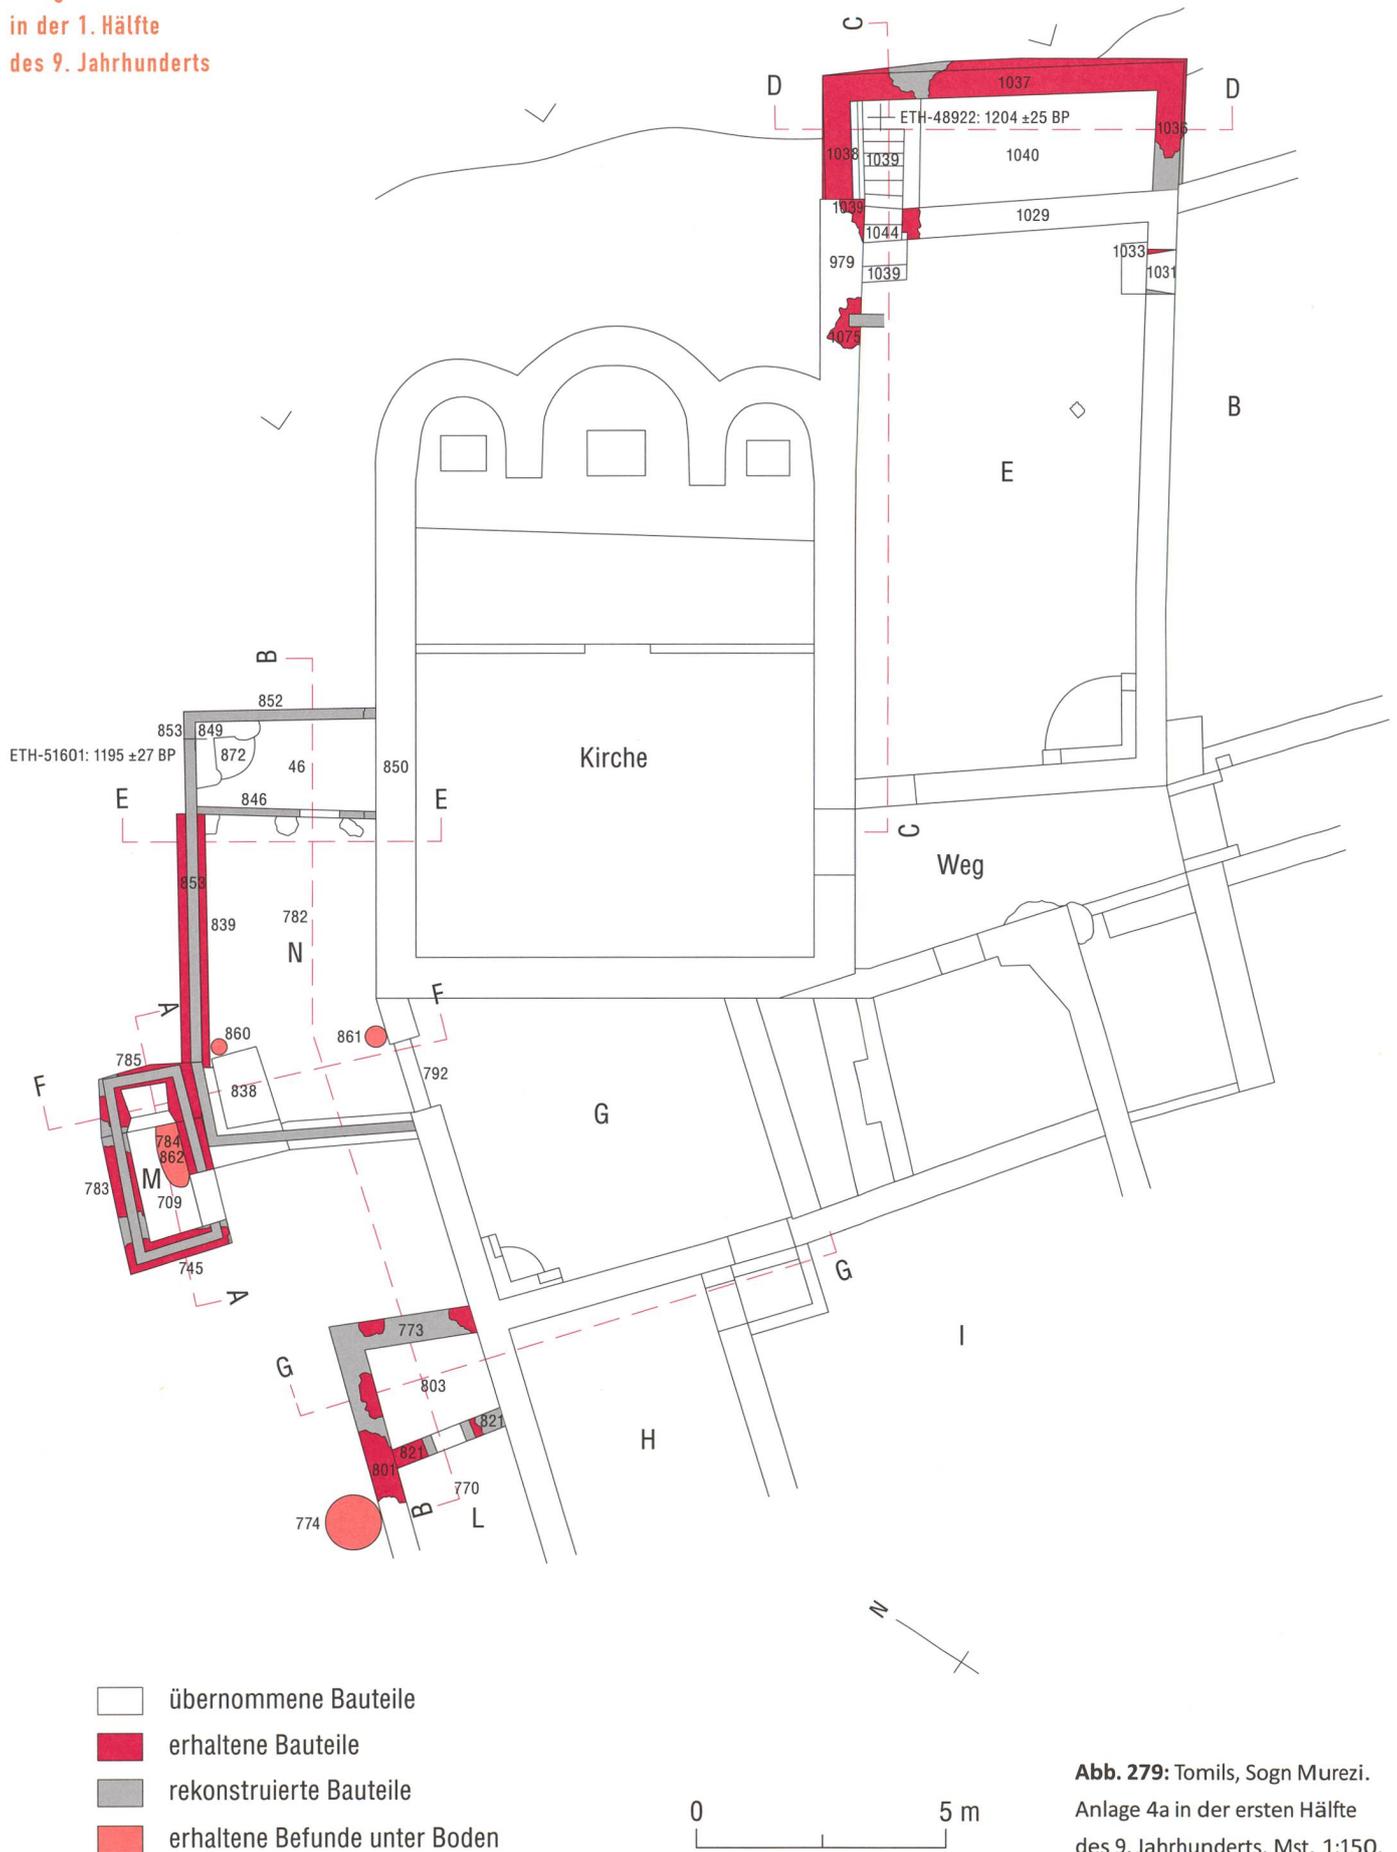
Abb. 279: Tomils, Sogn Murezi.
Anlage 4a in der ersten Hälfte
des 9. Jahrhunderts. Mst. 1:150.
