Artikel: Tomils, Sogn Murezi : ein kirchliches Zentrum im frühmittelalterlichen Graubünden [2: Kapitel 8-15]
Autor: Jecklin-Tischhauser, Ursina
DOI: <https://doi.org/10.5169/seals-871051>

TOMILS, SOGN MUREZI

Ein kirchliches Zentrum im frühmittelalterlichen Graubünden

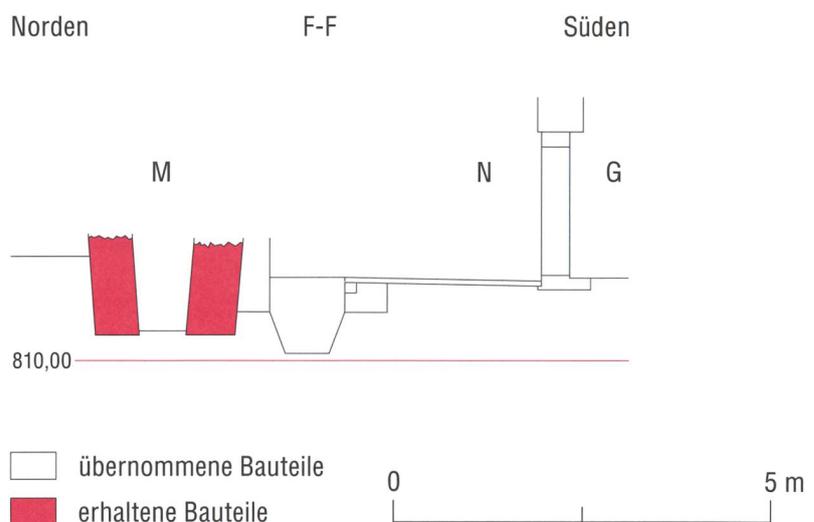
Abb. 281: Tomils, Sogn Murezi. Anlage 4a. Schnitt F-F durch die Räume M, N und G (vgl. **Abb. 279**). In Raum M liegt der Schacht (709). Im Kirchennordannex N wurde der ältere Schacht (788) mit Abbruchschutt verfüllt. Blick nach Osten. Mst. 1:100.

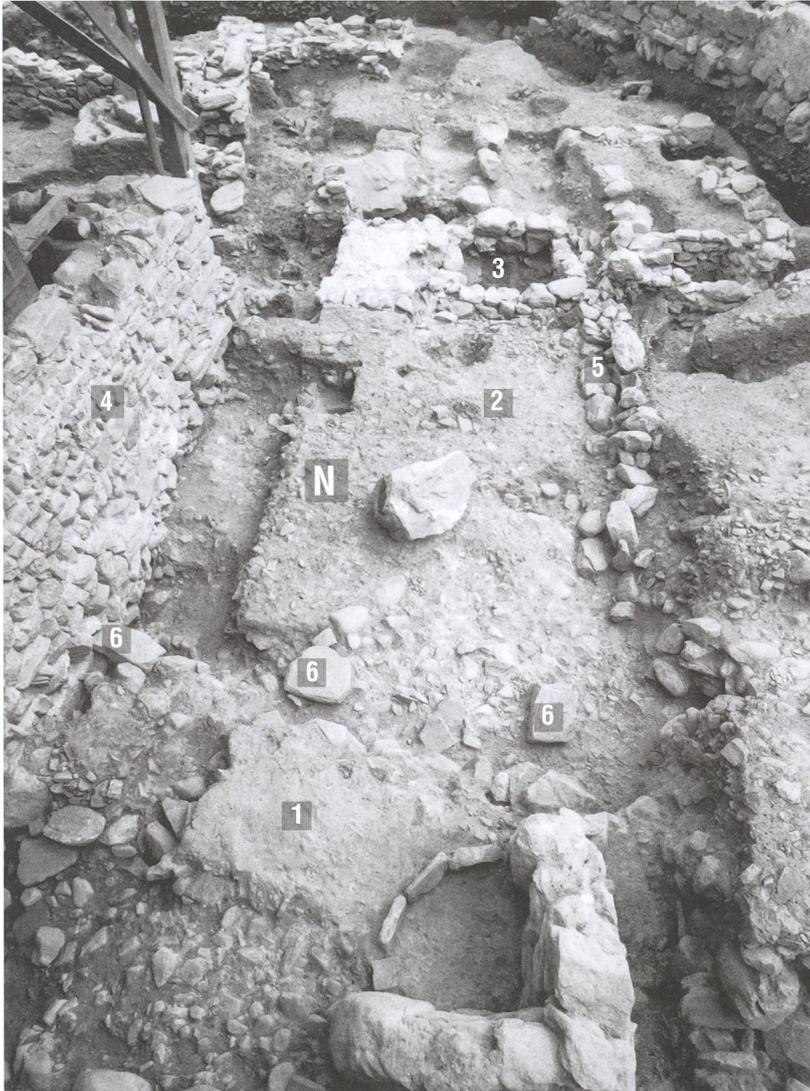
Abb. 282: Tomils, Sogn Murezi. Nordannex N. **1** höher gelegener Raumteil mit Herdstelle, **2** tiefer gelegener Raumteil, **3** ausgenommener Schacht (788), **4** Nordfassade (850) der Kirche, **5** Reste der nördlichen Sockelmauer (839), **6** Legsteinreihe. Blick nach Westen.

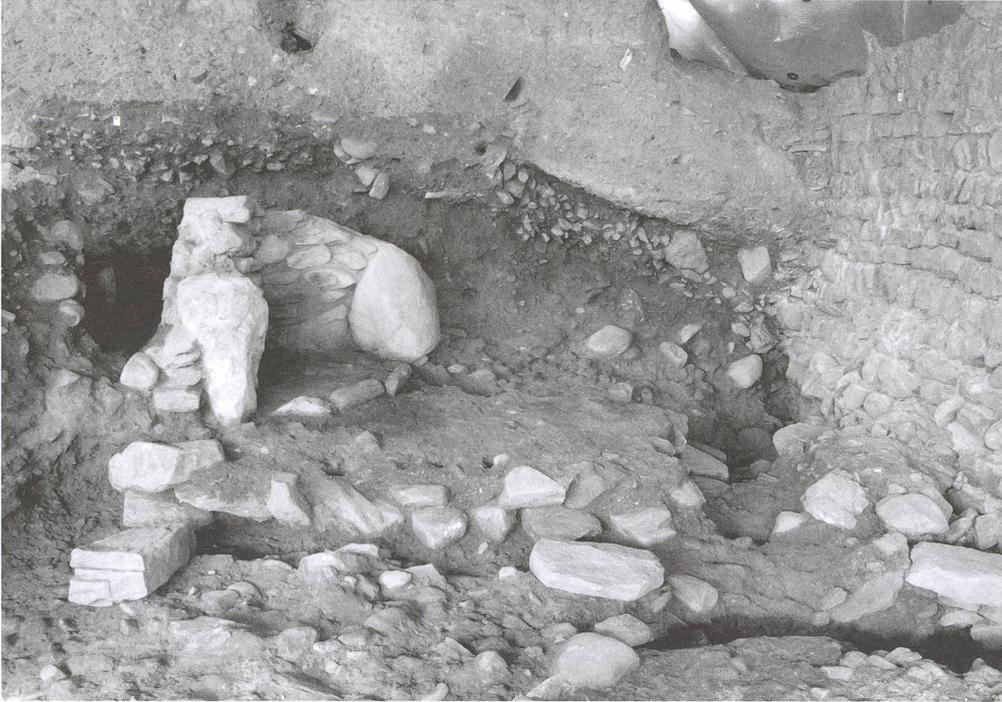
Abb. 283: Tomils, Sogn Murezi. Nordannex N. Höher gelegener Raumteil im Osten mit Feuerstelle (849) in der Nordostecke. Vor der Stufe die Legsteinreihe. Blick nach Osten.

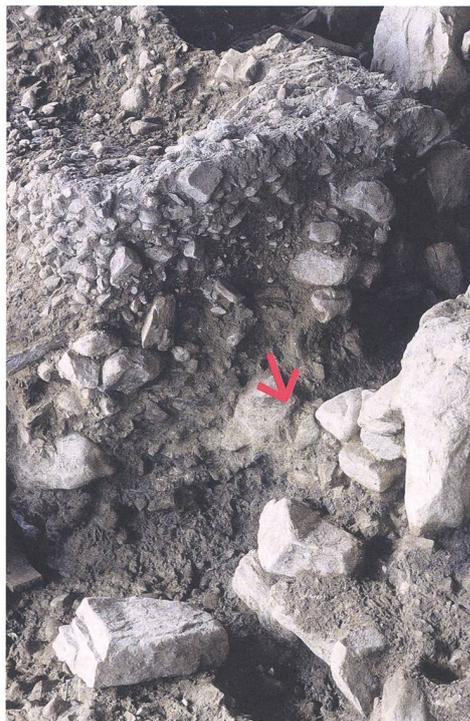
Abb. 284: Tomils, Sogn Murezi. Nordannex N. Balkennegativ der Nordwand (Pfeil). Blick nach Nordosten.

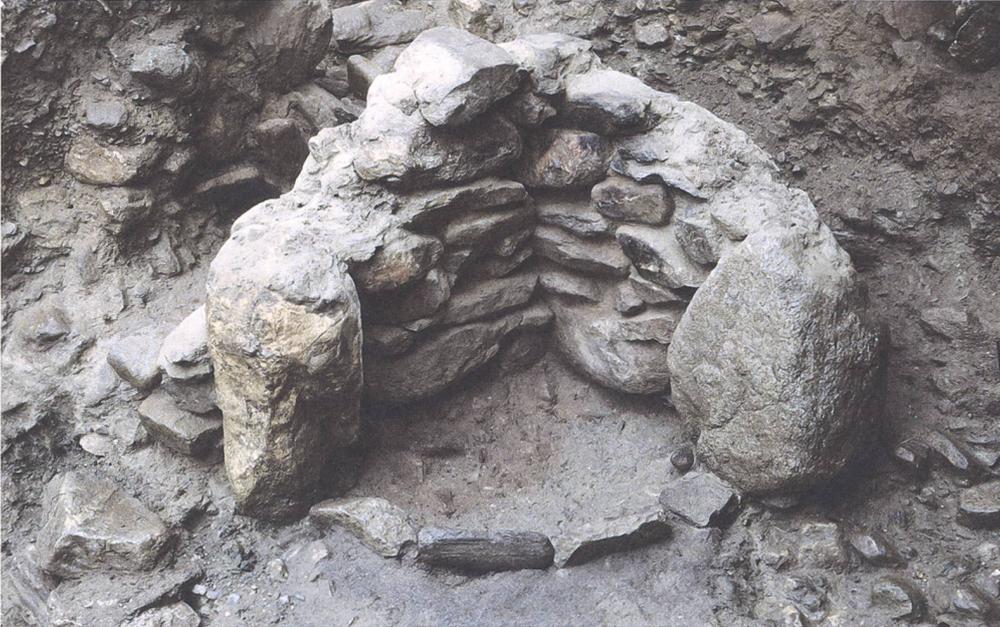
Abb. 287: Tomils, Sogn Murezi. Nordannex N. Feuerstelle (849) in der Nordostecke. Blick nach Nordosten.

In der Nordostecke ist eine viertelrunde Feuerstelle (849) erhalten, die im Osten und Norden aus zwei gegen die Holzwände gestellten, 1,30 m langen und knapp 40 cm starken Mauern besteht **Abb. 287**. Sie sind aus relativ grossen Steinen und viel Lehm errichtet worden. Die Nordmauer ist heute noch 85 cm, die Ostmauer 80 cm hoch erhalten. Beide Mauern enden gegen aussen mit einem 50 × 40 cm beziehungsweise 40 × 30 cm grossen, hochkant gestellten Stein. Gegen den Raum wird die Feuerstelle durch einen Steinkranz aus vier hochkant in den Boden gesetzten Steinen begrenzt. Der Radius der Feuerstelle beträgt 80 cm.

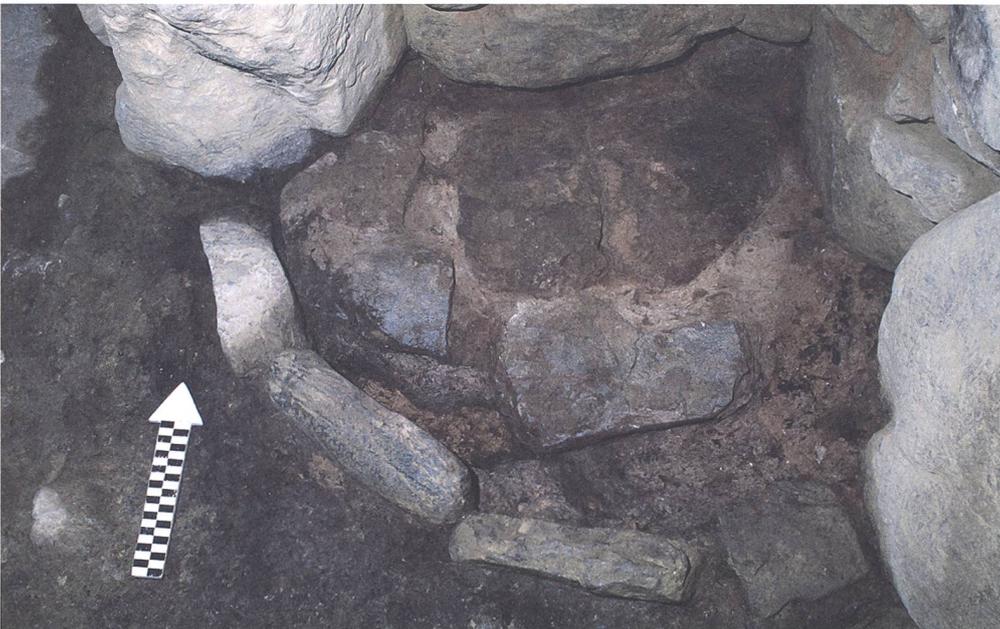
Abb. 288: Tomils, Sogn Murezi. Nordannex N. Feuerstelle (849), 2. Benutzungsphase. Blick nach Norden.

Über der Ascheschicht (873) wurden zu einem späteren Zeitpunkt vier flache Steinplatten (872) verlegt, auf denen sich mit der Zeit wiederum eine dünne Ascheschicht (45) abgelagert hat **Abb. 288**. Nach der Erneuerung lag die Feuerfläche rund 10 cm über

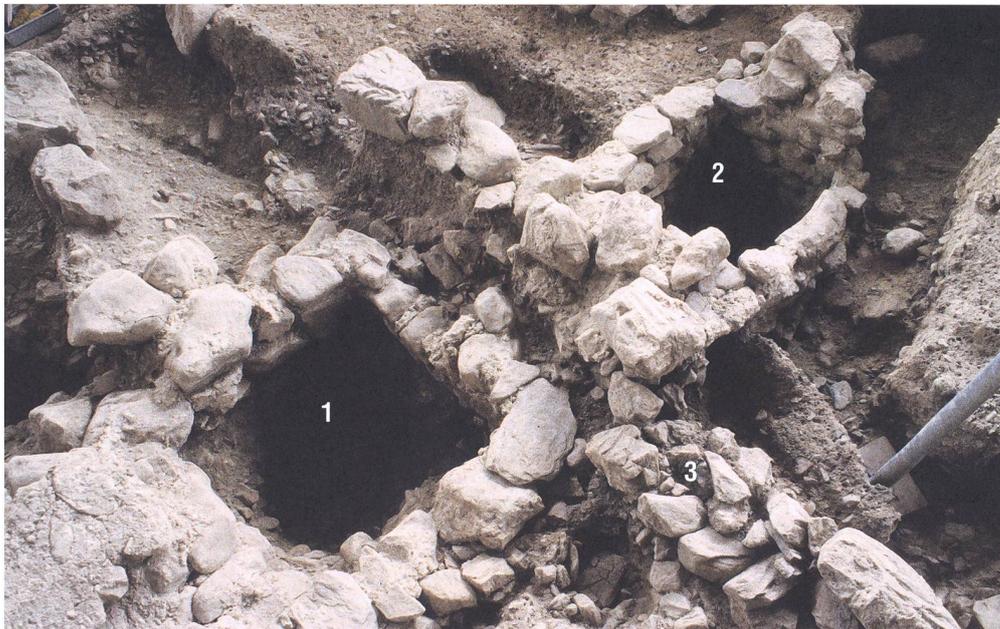
Abb. 290: Tomils, Sogn Murezi.
Raum M. Blick in den bis zu-
unterst gemauerten Schacht
(785). Blick nach Westen.

um ein Schacht in den Boden eingelassen war **Abb. 289**; **Abb. 290**. Sein Bau erfolgte noch vor der Errichtung des Nordannexes N, denn das erläuterte Trockenmauerfundament (839) von dessen Nordwand rechnet bereits mit der Ost- respektive der Schacht-mauer von Raum M (vgl. **Abb. 279**). Es ist jedoch anzunehmen, dass beide Räume

Der Schacht besitzt eine Tiefe von 1 m. Seine Innenmasse auf Höhe der Sohle betragen 60 × 50 cm, am oberen Rand 80 × 70 cm. Die Westmauer des Schachtes fällt mit einer Stärke von 25–30 cm am schwächsten aus, denn es handelt sich bei ihr nicht um eine tragende Gebäudemauer.

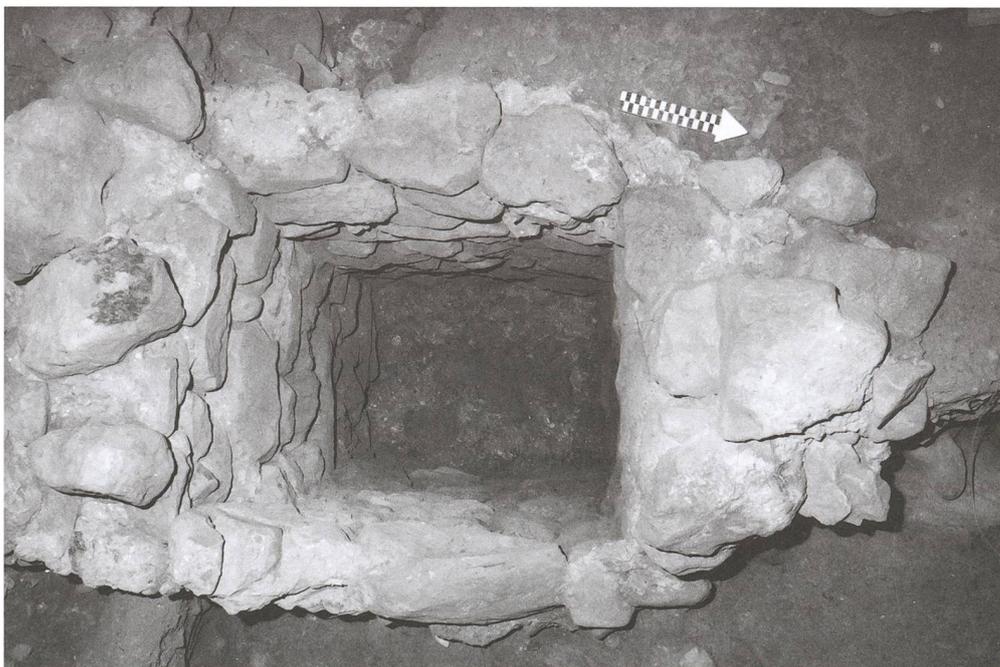
Abb. 291: Tomils, Sogn Murezi. Raum M. Blick nach Osten.

Die Mauern von Raum M sind kaum mehr erhalten, fünf Grabgruben haben die Befunde stark gestört **Abb. 291**. Die Westmauer (745) ist über ihre gesamte Länge von 2,10 m, jedoch lediglich 50 cm hoch erhalten geblieben. Ihre Stärke bemisst sich auf 50 cm. Die Ost-, Nord- und Südmauer

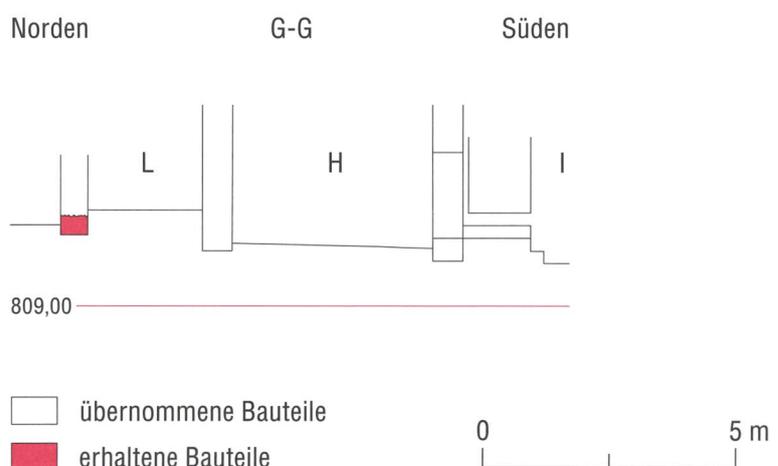
Abb. 294: Tomils, Sogn Murezi. Anlage 4a. Schnitt G-G durch die Räume L, H und den Hof I (vgl. **Abb. 279**). Blick nach Osten. Mst. 1:150.

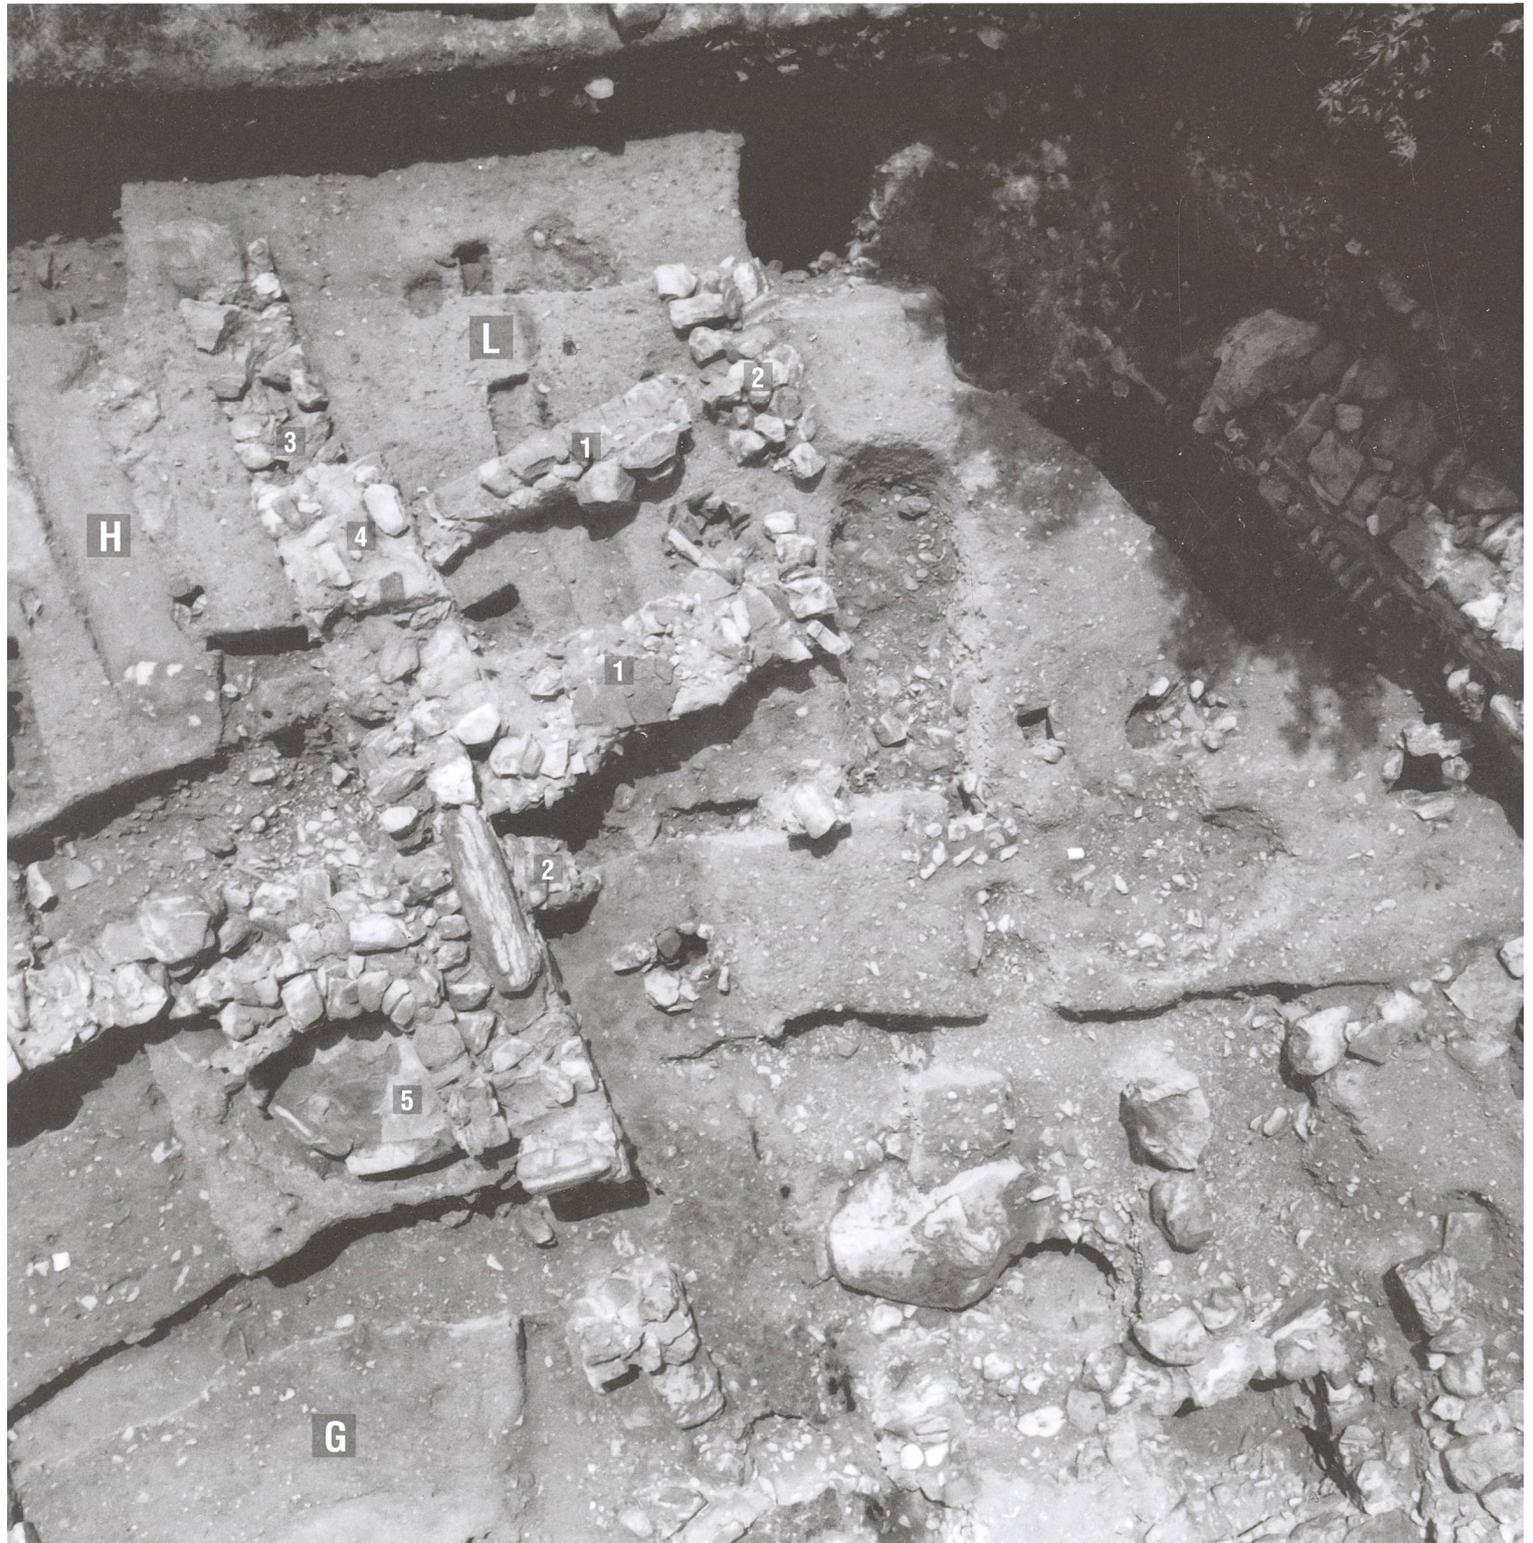
Abb. 295: Tomils, Sogn Murezi. Flugaufnahme der Räume G, H und L. 1 Backofen (803), 2 Nord- und Ostmauer von Raum L, 3 Südmauer von Raum L respektive Nordmauer von Raum H, 4 jüngere Lehmmauer (802), 5 Herdstelle (797) in Raum G. Blick nach Westen.

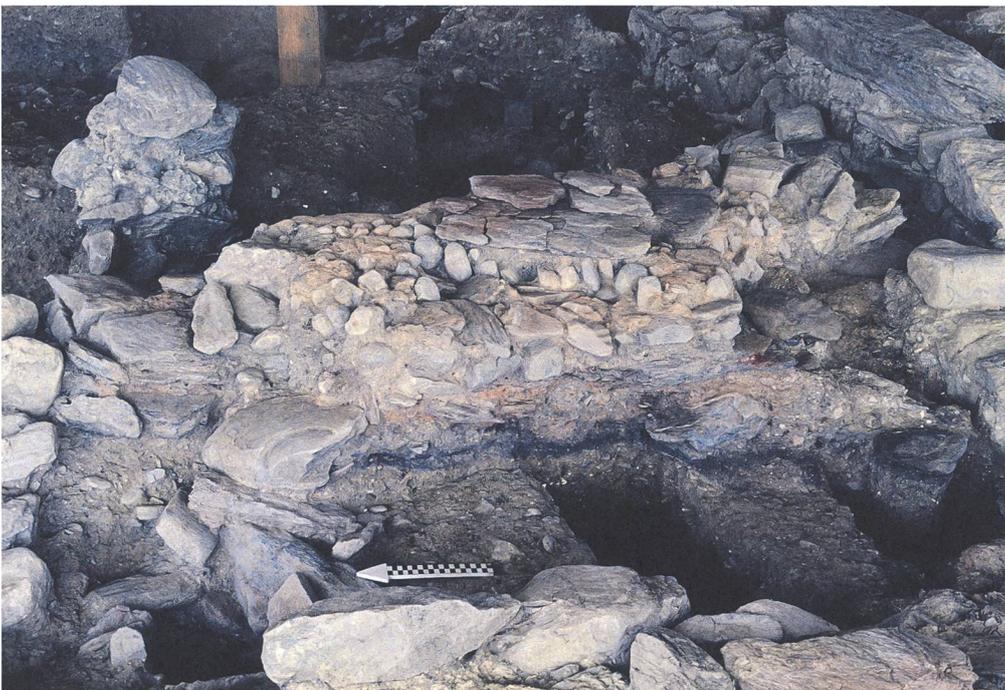
Abb. 296: Tomils, Sogn Murezi. Nordannex. Raum L mit Backofen (803). Blick nach Osten.

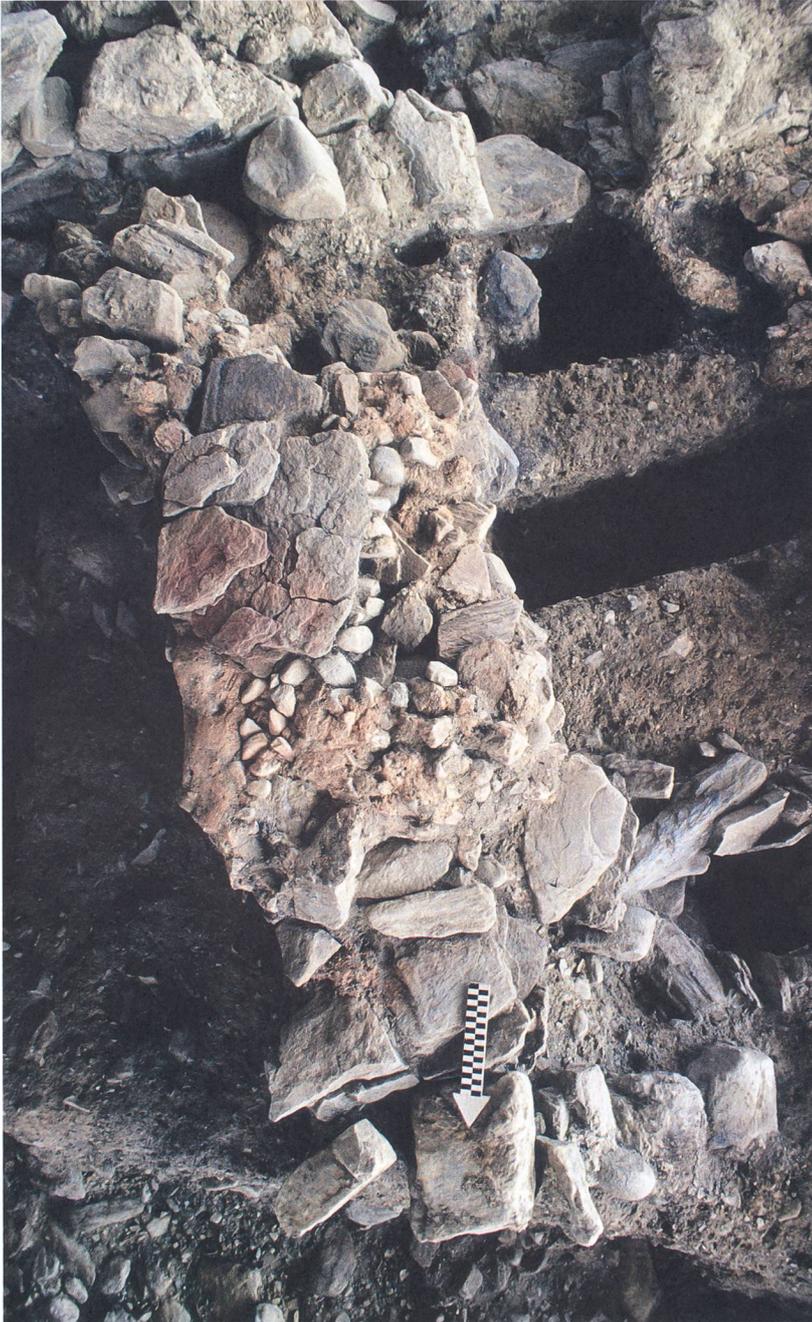
Abb. 297: Tomils, Sogn Murezi. Nordannex, Raum L. Sicht auf die Ofenreste (803). Blick nach Süden.

hin mit einer geraden Wand bis an die Decke abgeschlossen hat, wie es heute noch häufig in den Backhäusern Graubündens zu sehen ist. Funde, die Aufschluss über die Funktion des Ofens geben könnten, wurden keine geborgen. Vom Boden abgehobene Feuerstufen dieser Grösse, sind aber von Backöfen her bekannt. Auch im Kontext der

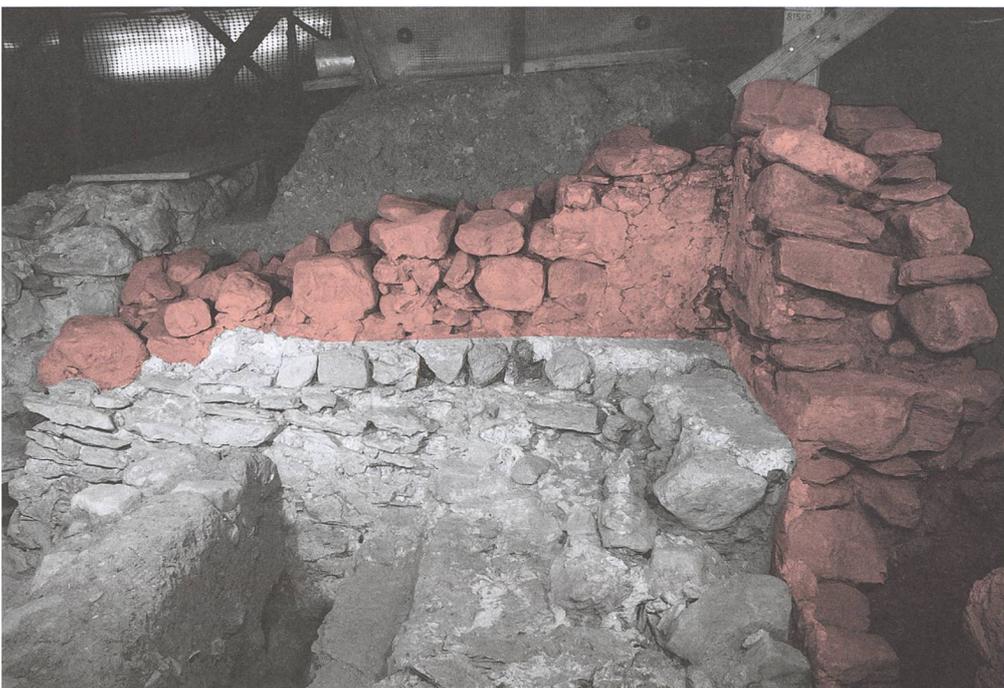
Abb. 301: Tomils, Sogn Murezi. Südannex E, Osterweiterung. Die Nord- und Ostmauer sind mit Lehm gefügt (rot), darunter die nördliche Wange und die Stufen der Treppe (1039). Blick nach Norden.

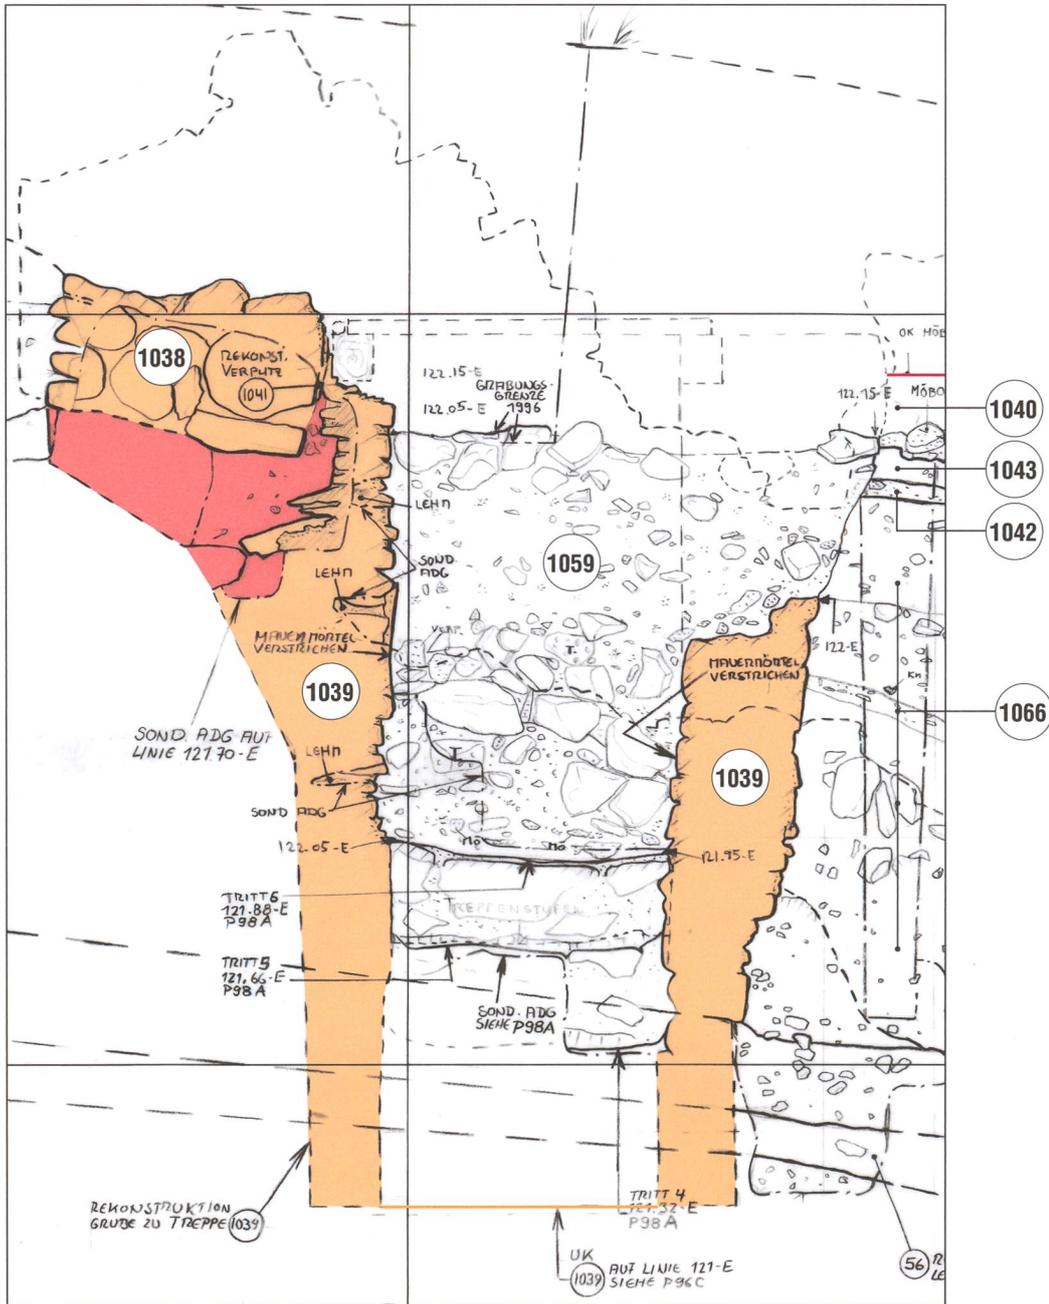
Abb. 302: Tomils, Sogn Murezi. Südannex E. Baugrube für die Treppe (1039) mit Falltür ins Obergeschoss. Die Nordmauer (1038) der Osterweiterung wurde in die Hinterfüllung (rot) der nördlichen Treppenwanne gestellt. Die südliche Treppenwanne wurde gegen den Abbruchschutt (1066) gemauert. Das Bauniveau (1042) gibt das damalige östliche Aussenniveau zum Südannex an. Darüber wurde die Planie (1043) als Unterbau für den Mörtelboden (1040) verteilt. Zu einem späteren Zeitpunkt wird die Treppe aufgegeben und mit Abbruchschutt (1059) verfüllt. Blick nach Osten. Mst. 1:20.

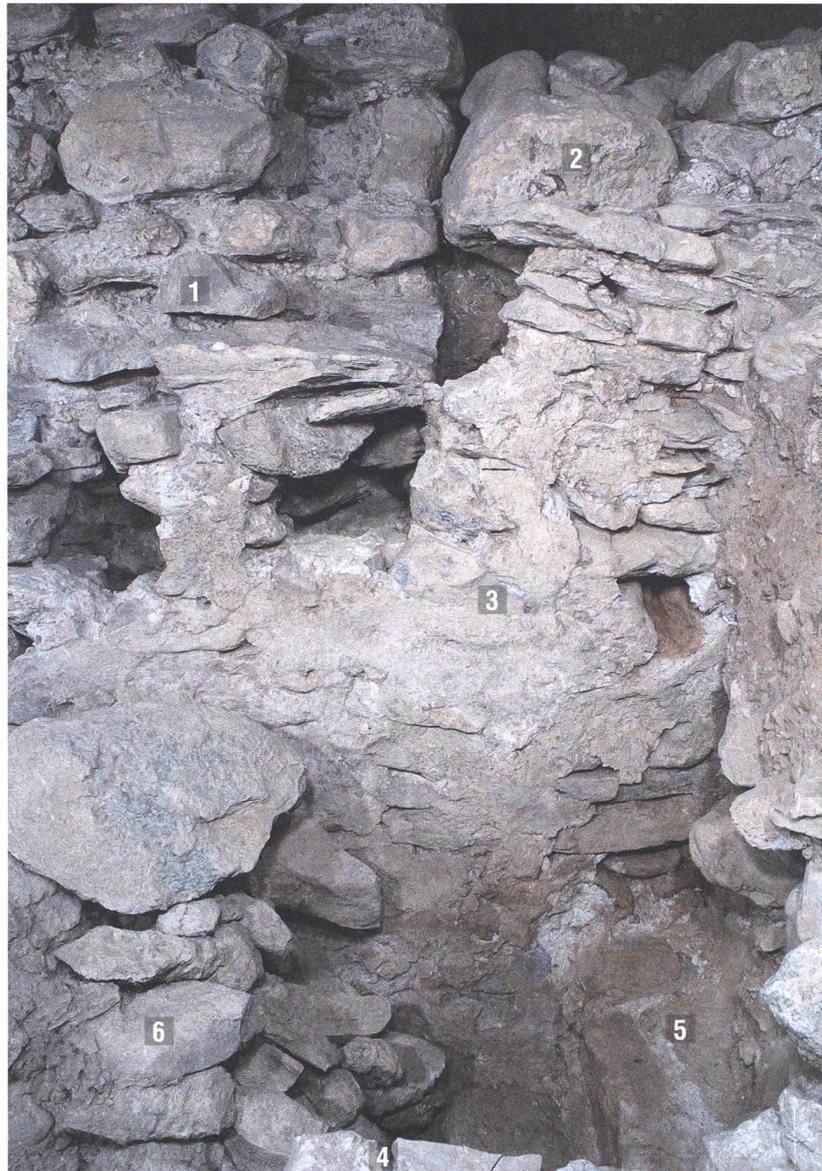
Abb. 303: Tomils, Sogn Murezi. Südannex E. **1** Kirchensüdmauer (979), **2** Nordmauer (1038) der Osterweiterung, **3** nördliche Treppenwange, **4** südliche Treppenwange, **5** Stufen der Treppe (1039), **6** spätere Zumauerung (1049) der Tür zur Treppe. Blick nach Norden.

Vom Erdgeschoss gelangte man durch eine Tür (1044) in der Ostmauer (1029) auf eine Treppe (1039) und über diese ins Obergeschoss, welches seinerseits mit einer Falltür

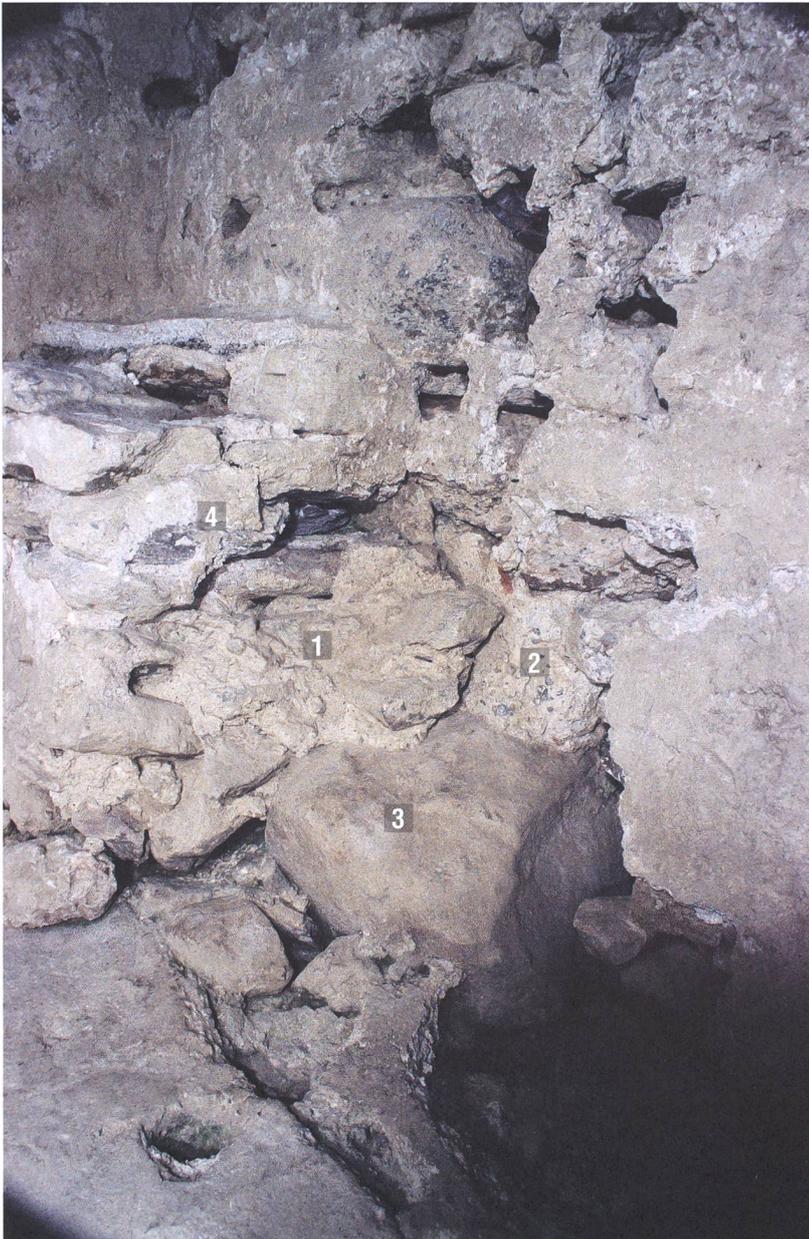
Abb. 304: Tomils, Sogn Murezi. Südannex E. **1** Podest der Treppe (1039), **2** Flickmauerwerk (1051), mit dem die Ostwand nach dem Abbruch der Sitzbank geflickt worden war, **3** Reste der Sitzbank, **4** Mauersockel aus der letzten Phase des Südannexes. Blick nach Nordosten.

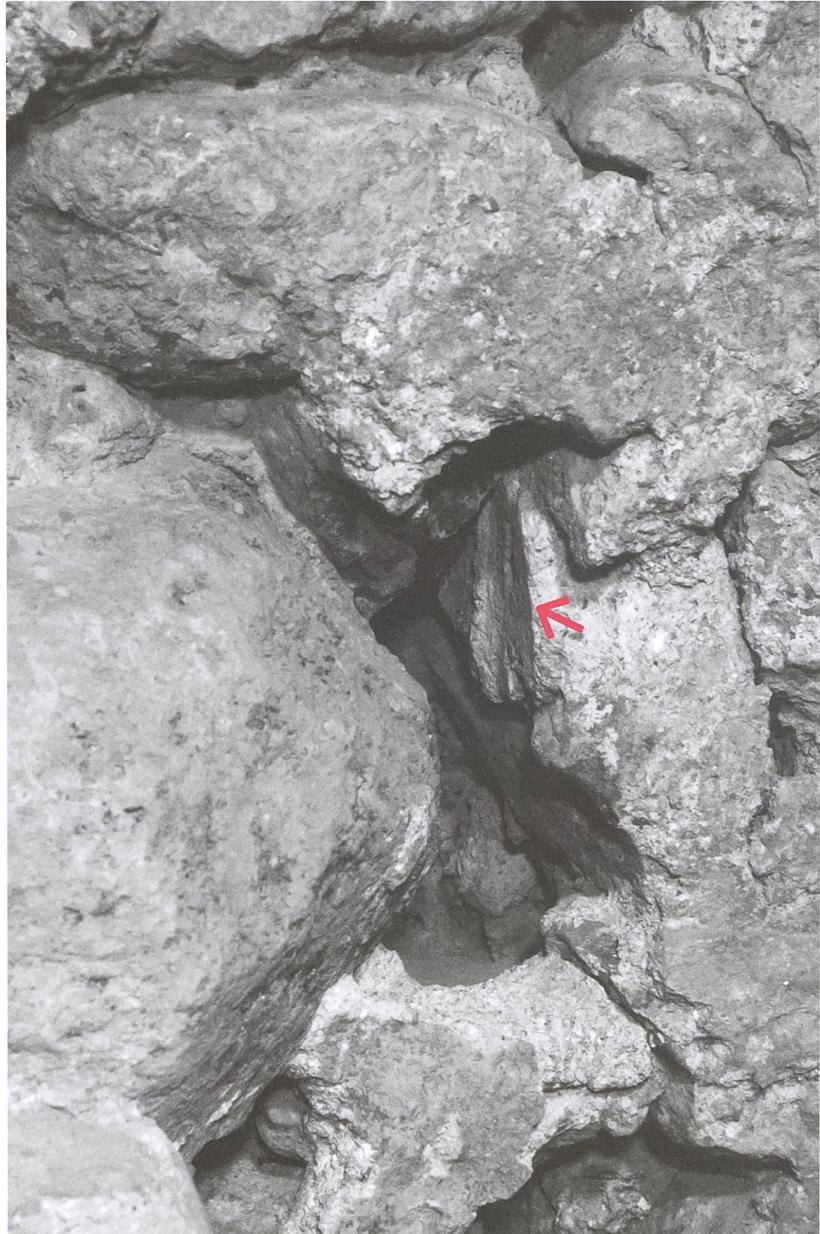
Abb. 305: Tomils, Sogn Murezi. Südannex E. Durchgang (1044). Negativ des Türstockes aus Holz (Pfeil). Blick nach Osten.

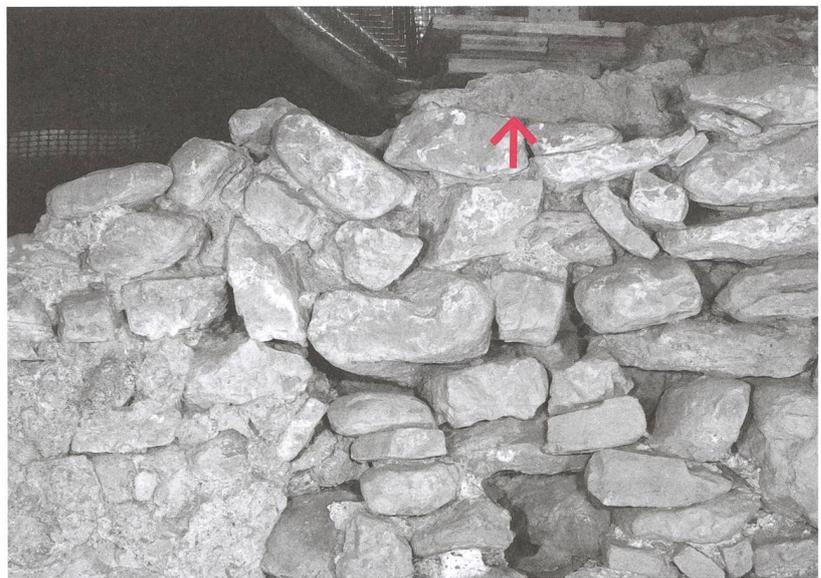
Abb. 309: Tomils, Sogn Murezi. Südannex E. Reste des Balkenlochs (1075, Pfeil). Blick nach Norden.

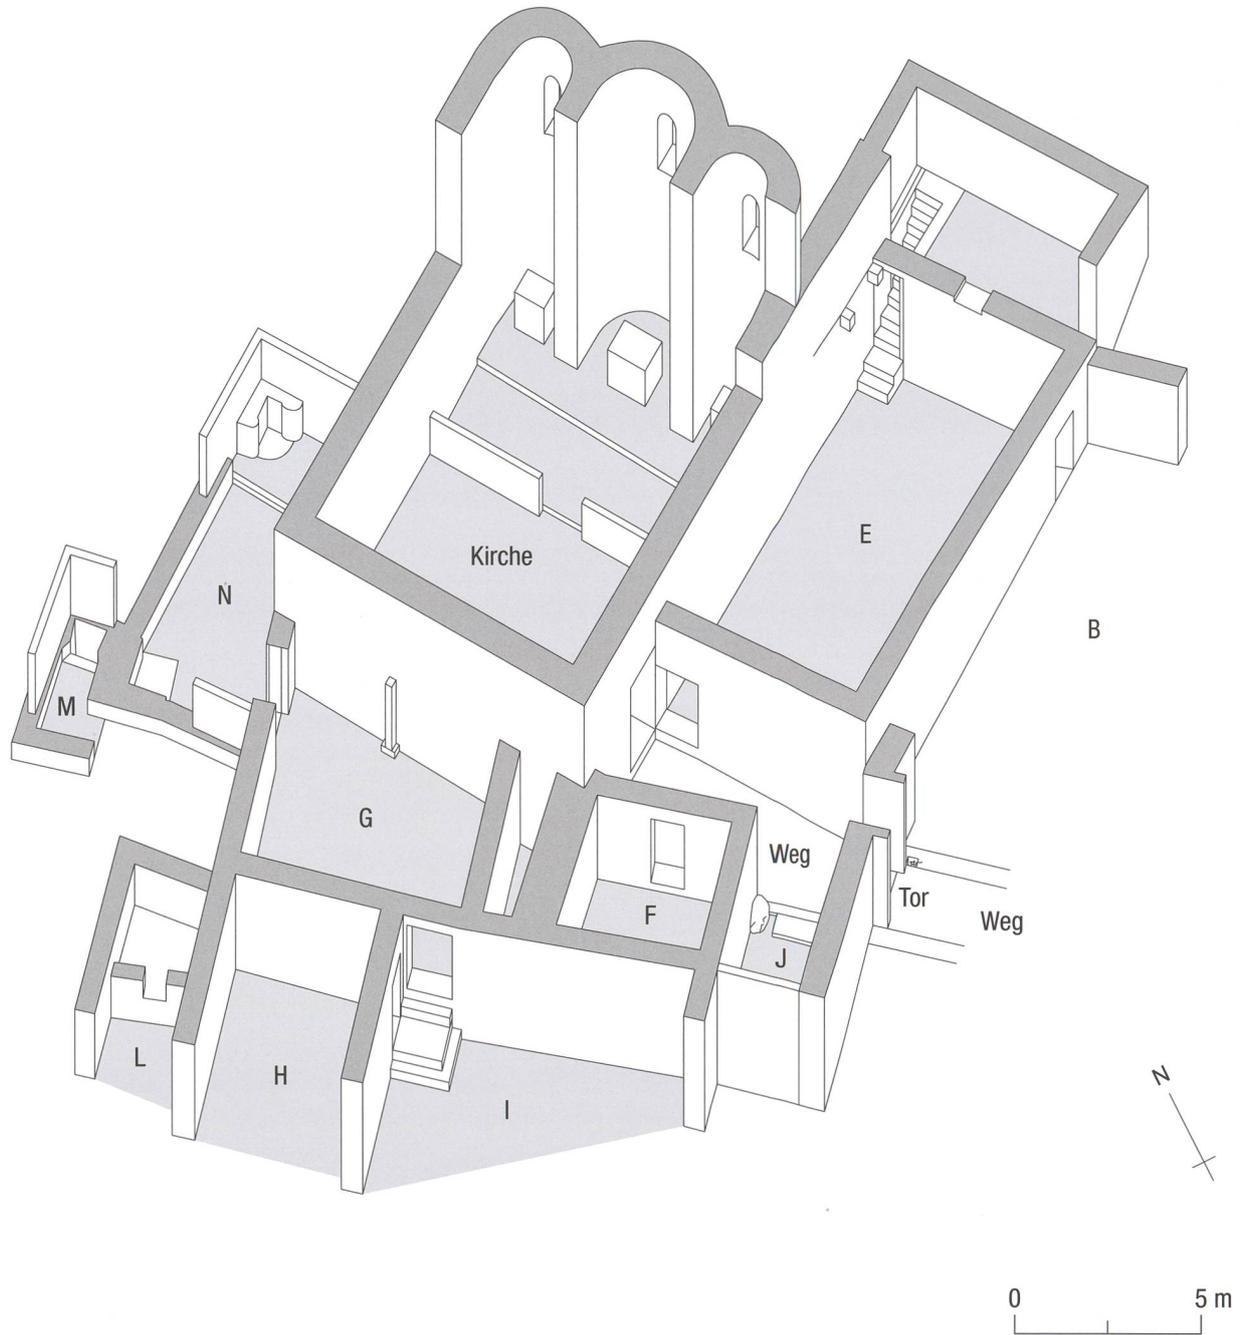
Abb. 310: Tomils, Sogn Murezi. Anlage 4a. Rekonstruktion der Kirchenanlage in der ersten Hälfte des 9. Jahrhunderts. Militärprojektion. Mst. 1:200.

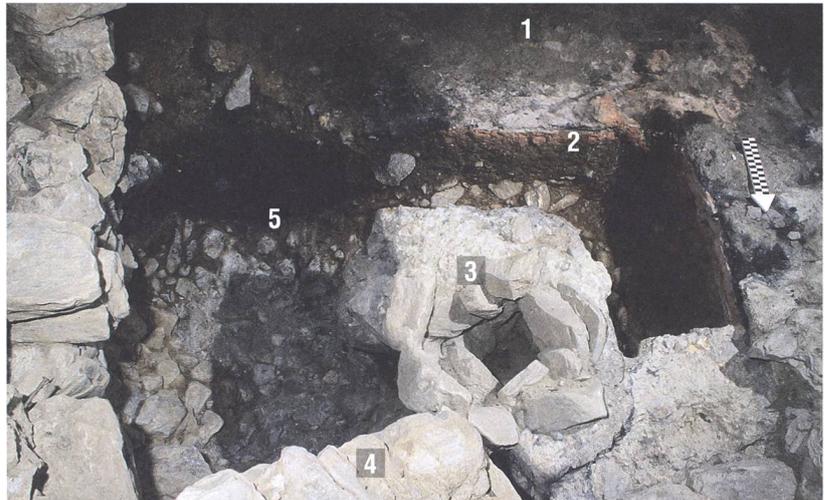
Abb. 311: Tomils, Sogn Murezi. Anlage 4b. Raum H. **1** Asche- und holzkohlehaltige Brandschicht (771) auf dem **2** Lehm Boden (591). Die grosse **3** Pfostengrube (822) wurde für den Wiederaufbau von Raum H respektive von dessen **4** Nordmauer (772, 802) angelegt. **5** Grube (594). Blick nach Süden.

In der Zeit um 900 zog ein Brand mehrere Räume im Westen der Kirchenanlage in Mitleidenschaft. Die asche- und holzkohlehaltige Brandschicht (592), die von dem Ereignis zeugt, konnte in den Räumen L, H und J sowie in Hof I dokumentiert werden **Abb. 311**. In den Räumen L und H lag sie über den jeweiligen Lehm Böden (770 und 591), im Hof I über dem zugehörigen lehmig-humosen Gehhorizont und in Raum J über dem Mörtelboden (1090) **Abb. 312**. In Raum H war die Brandschicht zudem über der verfüllten Grube (594) (vgl. **Abb. 225**) zu beobachten.

Nach dem Verteilen des Brandschuttes (771) wurde über der abgebrochenen Südmauer (772) von Raum L eine neue Mauer (802), dieses Mal mit Lehm statt mit Mörtel, errichtet **Abb. 314; Abb. 315; Abb. 316** (vgl. **Abb. 295**). Von der Lehmmauer (802) hat sich ein 2 m langes und 85 cm starkes Mauerstück über zwei Steinlagen hoch erhalten. Im Zusammenhang mit der Errichtung der Lehmmauer steht eine 15 × 20 cm grosse, mit Steinen und Lehm ausgemauerte Pfostengrube (822) (vgl. **Abb. 311**). Der Pfosten gehörte am ehesten zu einem Baugerüst.

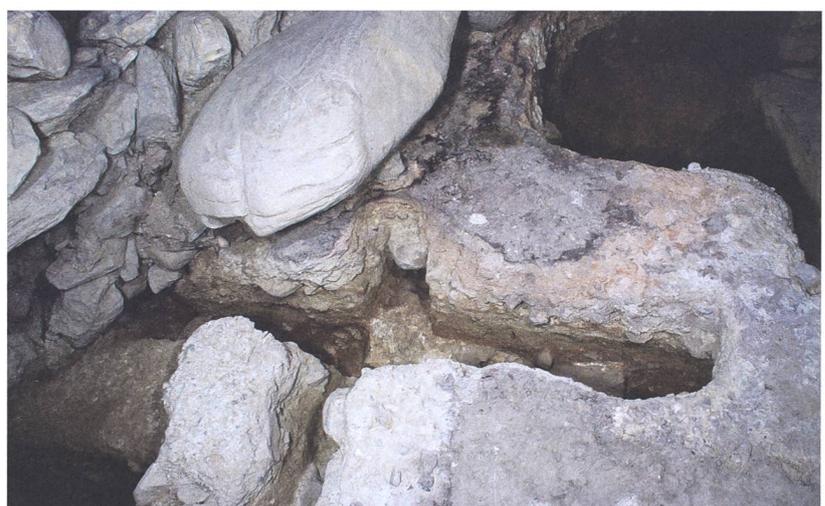
Abb. 312: Tomils, Sogn Murezi. Anlage 4b. Raum J. Brandschicht (1091) auf dem Mörtelboden (1090). Blick nach Westen.

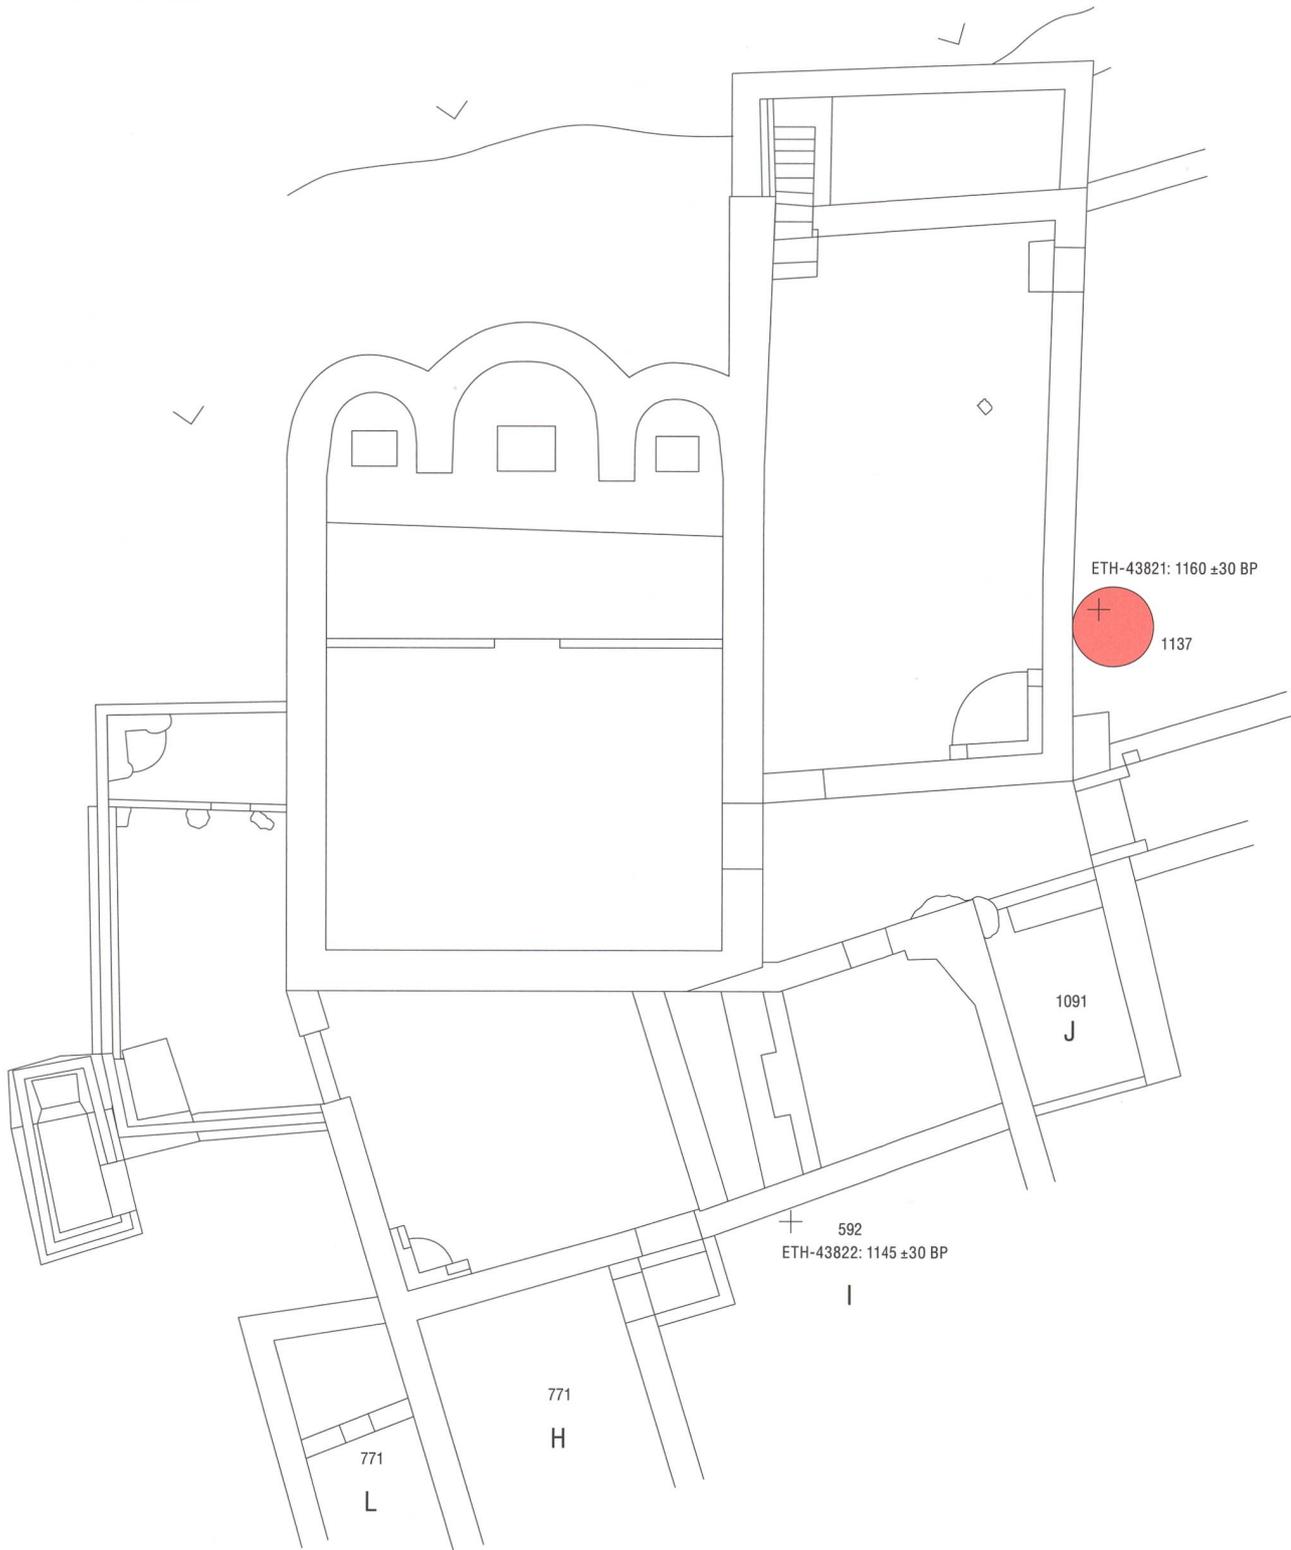
Abb. 313: Tomils, Sogn Murezi. Anlage 4b. Die Positionsnennern geben an, in welchen Räumen Spuren des Brandes um 900 gefasst wurden. Mst. 1:150.
