Artikel: Tomils, Sogn Murezi : ein kirchliches Zentrum im frühmittelalterlichen Graubünden [2: Kapitel 8-15]
Autor: Jecklin-Tischhauser, Ursina
DOI: <https://doi.org/10.5169/seals-871051>

TOMILS, SOGN MUREZI

Ein kirchliches Zentrum im frühmittelalterlichen Graubünden

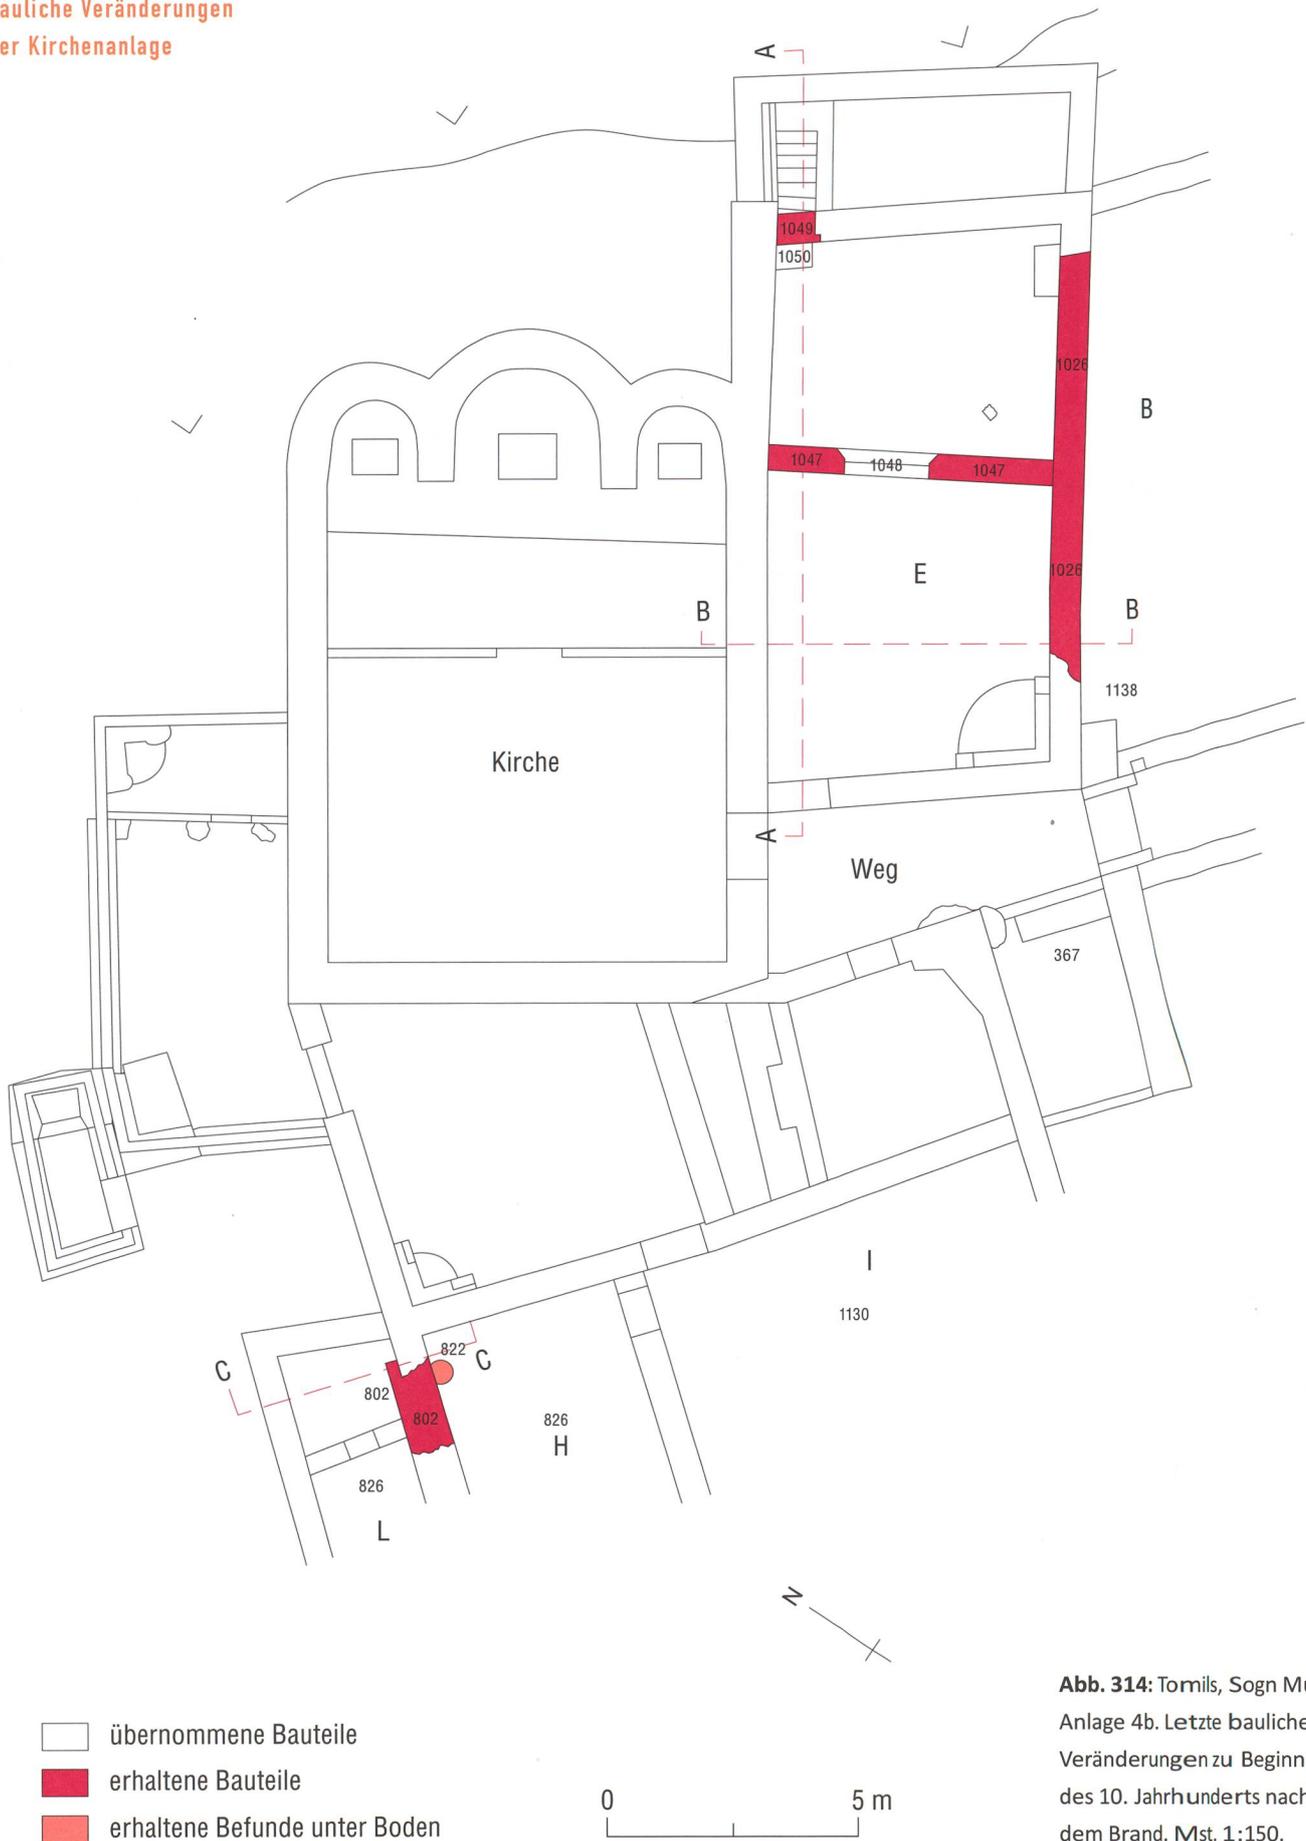
Abb. 314: Tomils, Sogn Murezi.
 Anlage 4b. Letzte bauliche
 Veränderungen zu Beginn
 des 10. Jahrhunderts nach
 dem Brand. Mst. 1:150.

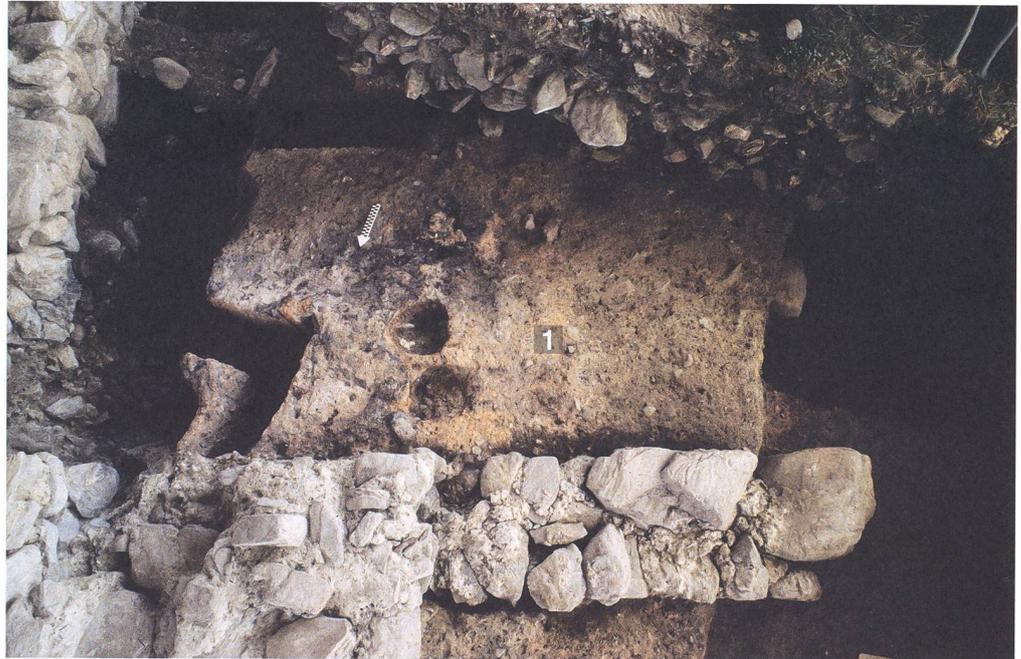
Abb. 317: Tomils, Sogn Murezi.
1 Hof I mit eingebrachtem
Lehm (826). Blick nach Süden.

Derselbe grünliche Lehm, der beim Bau von Mauer (802) verwendet worden war, konnte in den Räumen L und H über dem Brandschutt (771) dokumentiert werden. Er bildete hier ein ca. 5 cm starkes Bodenniveau (826) und verdeutlicht die Gleichzeitigkeit des Umbaus beider Räume nach dem Brand. Im Hof I zeigte sich anhand der Schichten dieselbe Ereignisabfolge. Auch hier wurde über der Brandschicht (592) mit Lehm ein neuer Laufhorizont (1130) geschaffen **Abb. 317**.

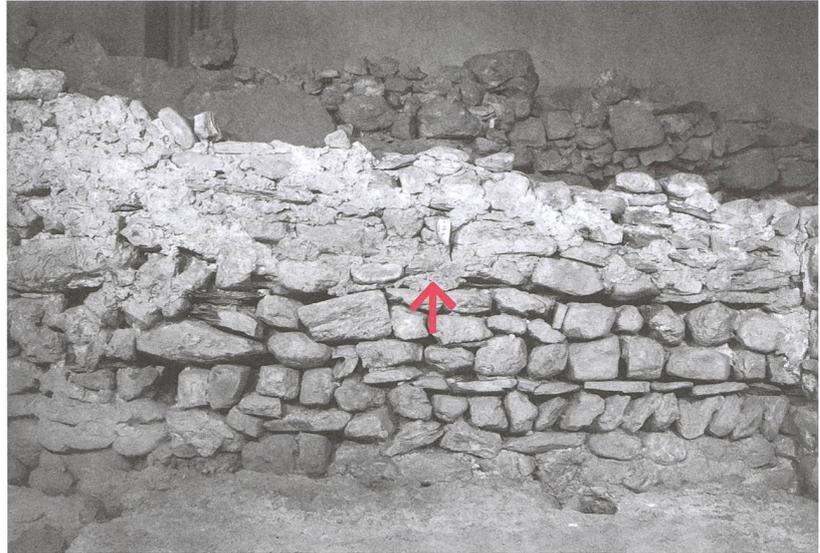
Abb. 321: Tomils, Sogn Murezi. Südannex E. Erneuerung (1026) der Südmauer (Pfeil). Blick nach Süden.

In der zweiten Hälfte des 9. Jahrhunderts wurde die originäre Südmauer (1028) und der ergänzende Mauerabschnitt (333) im Bereich der Westerweiterung bis auf eine Höhe von 90 cm respektive 150 cm abgebrochen und darüber eine neue Mauer (1026) errichtet **Abb. 321**; **Abb. 323** (vgl. **Abb. 228**). Nur die Südostecke blieb unangetastet. Mit der Erneuerung der Südmauer wurde gleichzeitig der Durchgang (1031/1033) geschlossen (Zumauerung 1026) (vgl. **Abb. 322**; **Abb. 246**). Über die Gründe, die zur Erneuerung der Südmauer geführt haben, kann nur spekuliert werden. Sie steht in einem direkten baulichen Zusammenhang mit der Aufgabe des oberen Stockwerkes, denn die Zumauerung der Treppe, respektive der davor errichtete Sockel (1050), war mit demselben Verputz versehen worden.

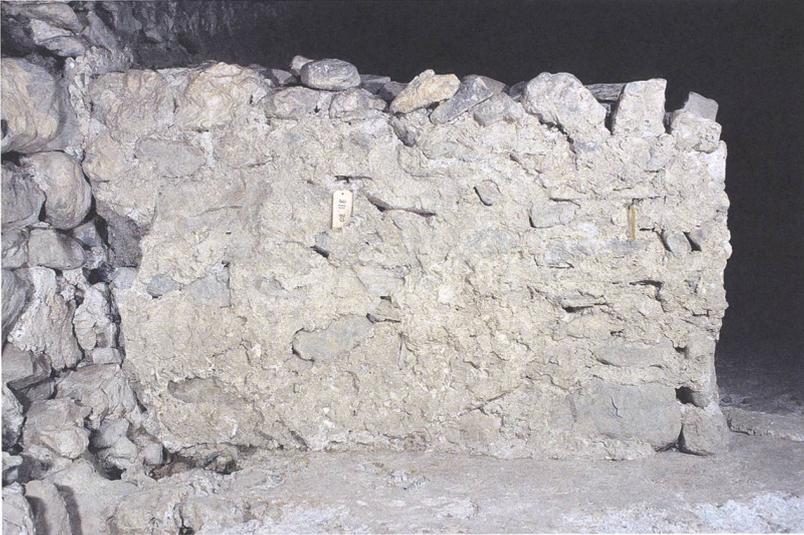
Abb. 325: Tomils, Sogn Murezi. Südanex E. Die Nordhälfte der Binnenmauer (1047). Blick nach Osten.

Das jüngste Architekturteil innerhalb des Südannexes ist eine 5,60 m lange und 50 cm starke Binnenmauer (1047), die sich über eine Höhe von 1 m erhalten hat **Abb. 325**; **Abb. 326** (vgl. **Abb. 138**). Im Norden stösst sie an die Kirchenmauer (979), im Süden gegen die fast gänzlich erneuerte Südmauer (1026). Sie unterteilt den Südannex in zwei Räume. Die Binnenmauer (1047) ist direkt auf den Mörtelboden (1030) gestellt und ihr Mauermörtel grossflächig an den Wänden verstrichen worden.

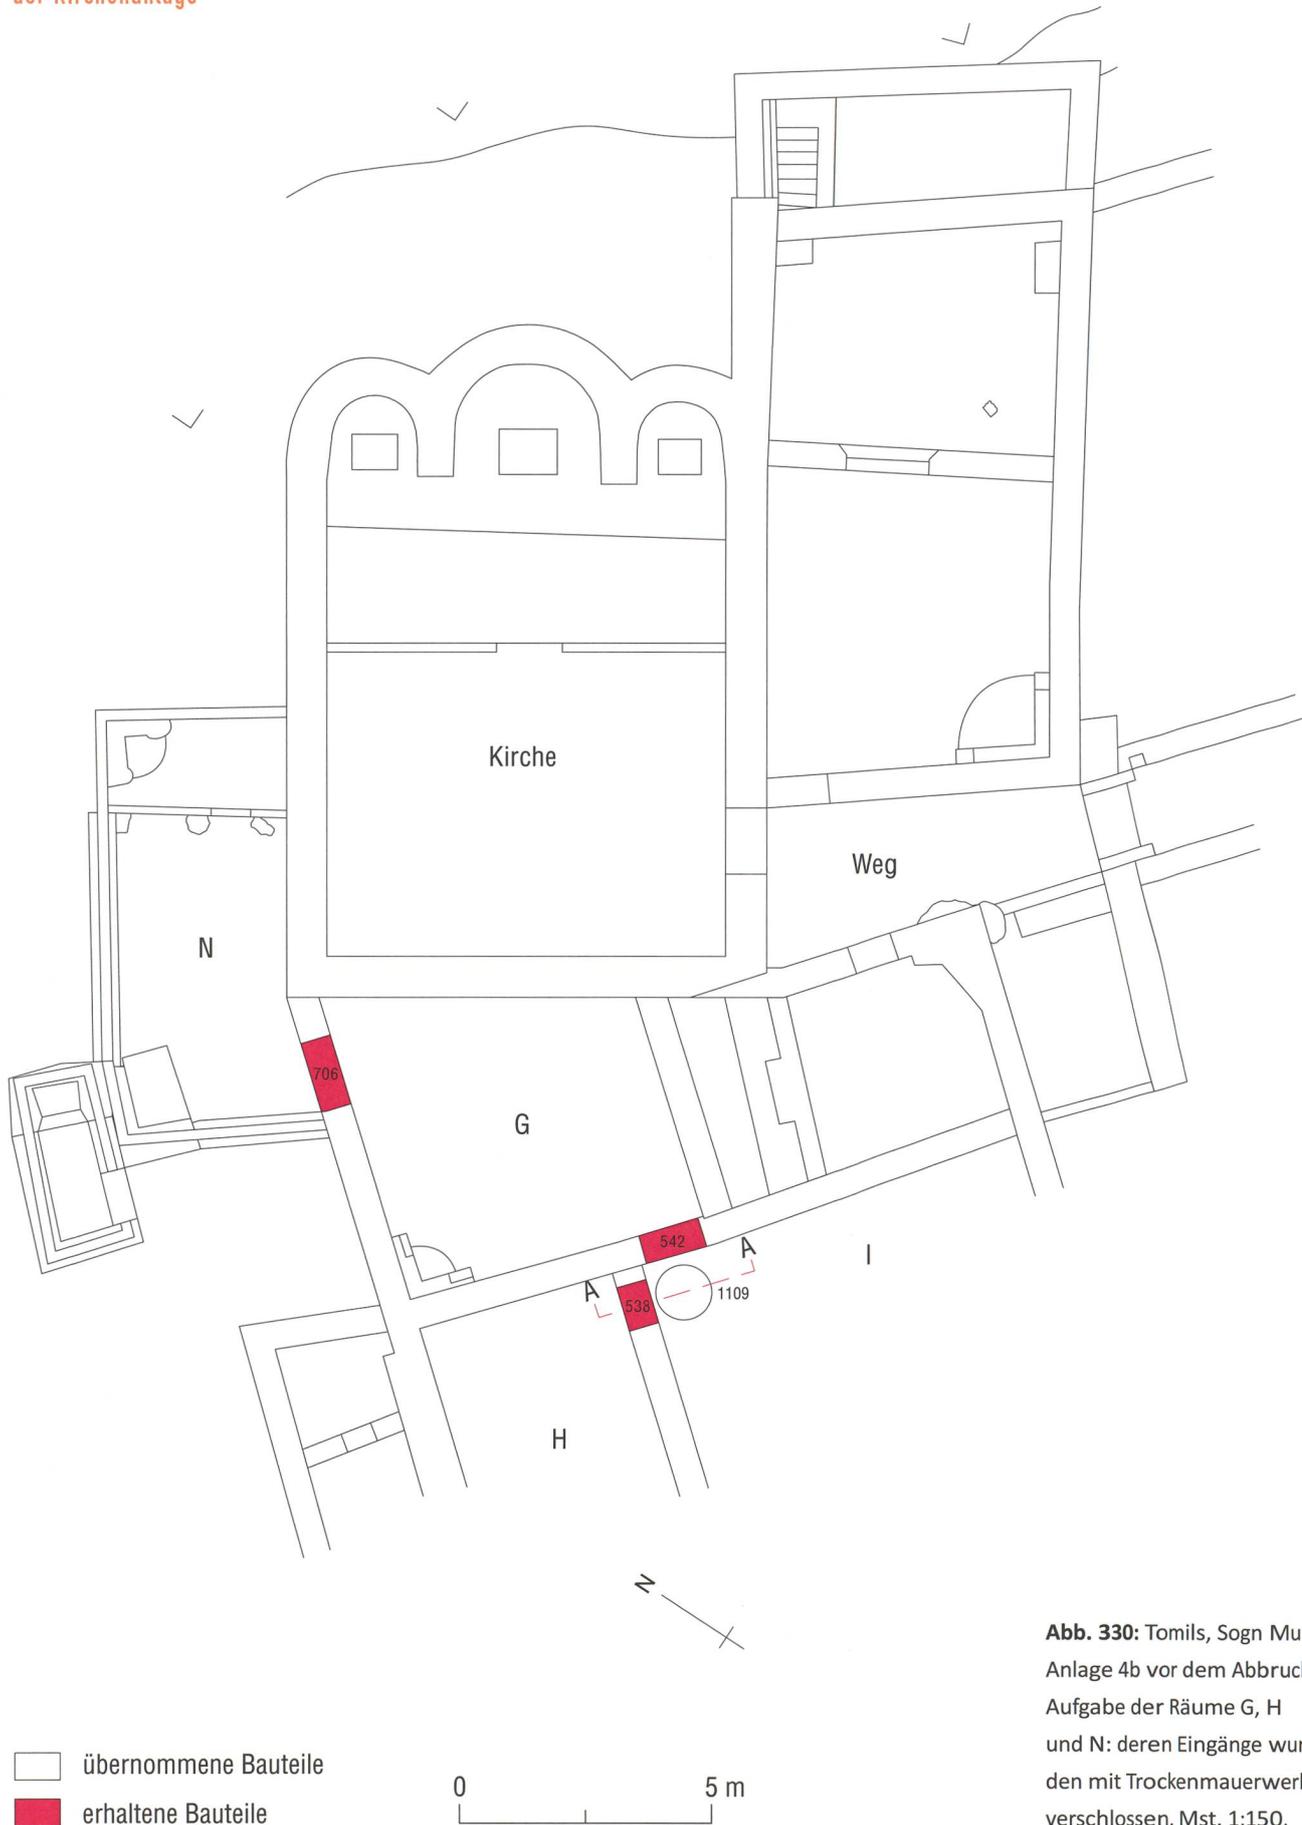
Abb. 330: Tomils, Sogn Murezi. Anlage 4b vor dem Abbruch. Aufgabe der Räume G, H und N: deren Eingänge wurden mit Trockenmauerwerk verschlossen. Mst. 1:150.

Noch vor der Niederlegung aller Kirchennebengebäude wurden die Räume G, H und N aufgegeben und ihre Eingänge mit Trockenmauerwerk verschlossen **Abb. 330**; **Abb. 331**. In der Nordostecke von Hof I konnte ferner an der Stelle, wo einst die Stufen zu den Eingängen (807) und (539) hochgeführt hatten, eine im Durchmesser 1,10 m grosse, runde Grube (1109) dokumentiert werden **Abb. 332** (vgl. **Abb. 330**).

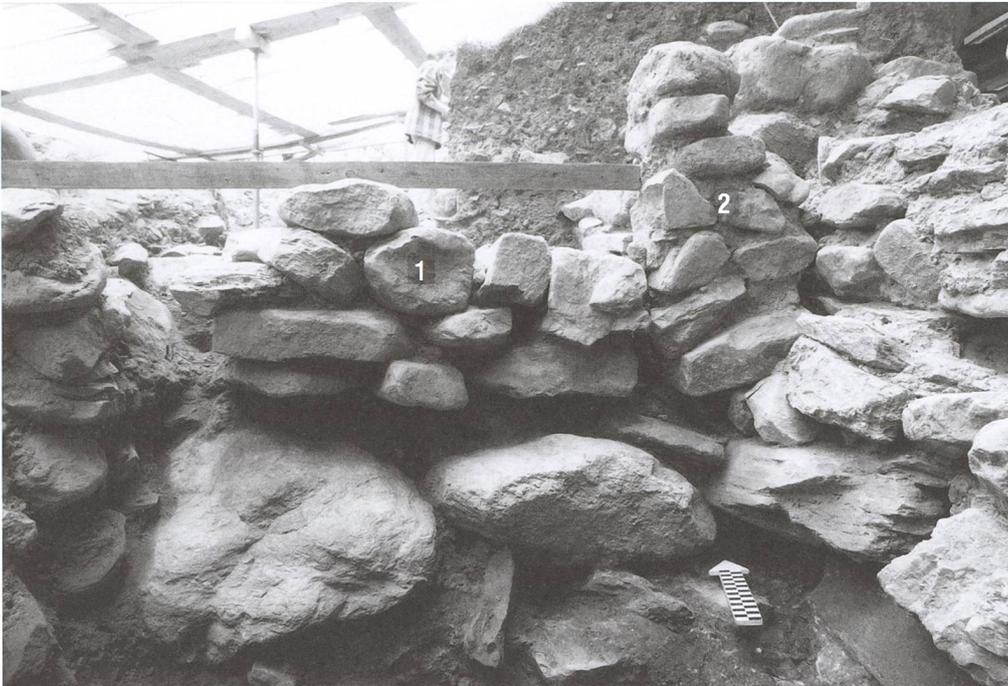
Abb. 331: Tomils, Sogn Murezi. Westannex. Raum H. **1** Trockenmauerwerk (538), **2** östliches Gewände des ehemaligen Einganges (807). Blick nach Norden.

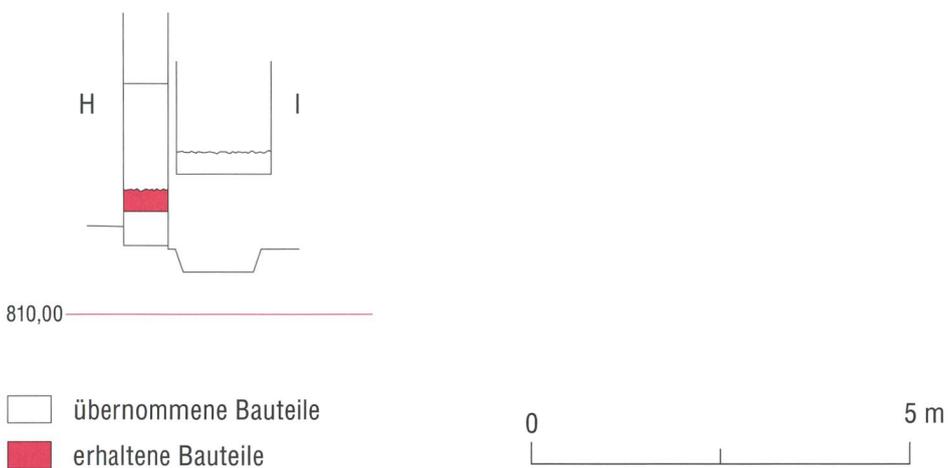
Abb. 332: Tomils, Sogn Murezi. Anlage 4b vor dem Abbruch. Schnitt A-A (vgl. **Abb. 330**) mit den zugemauerten Eingängen von Raum H und G sowie der Grube (1109) in der Nordostecke des Hofes I. Blick nach Osten. Mst. 1:100.

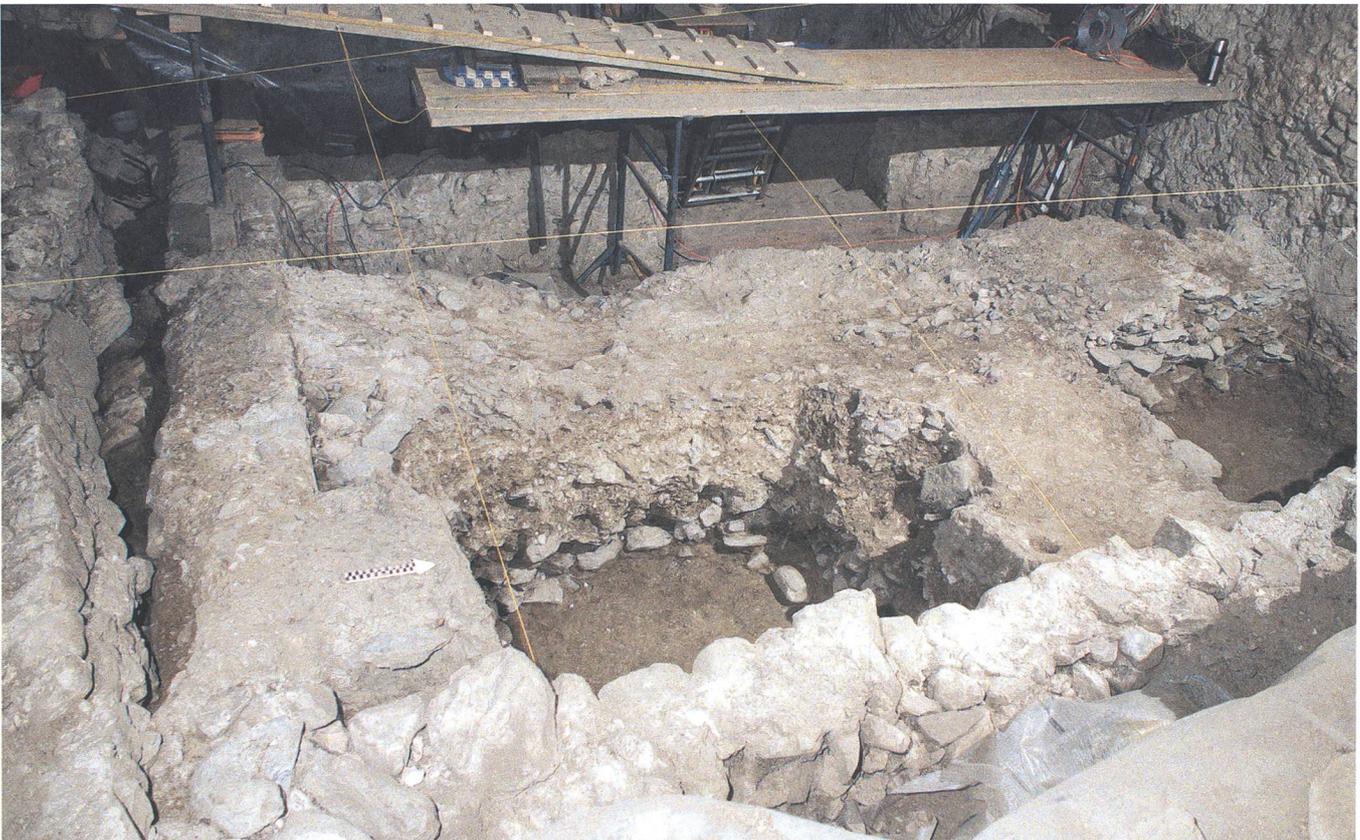
Abb. 333: Tomils, Sogn Murezi. Der mit Abbruchschutt (11) verfüllte Südannex E. Blick nach Nordwesten.

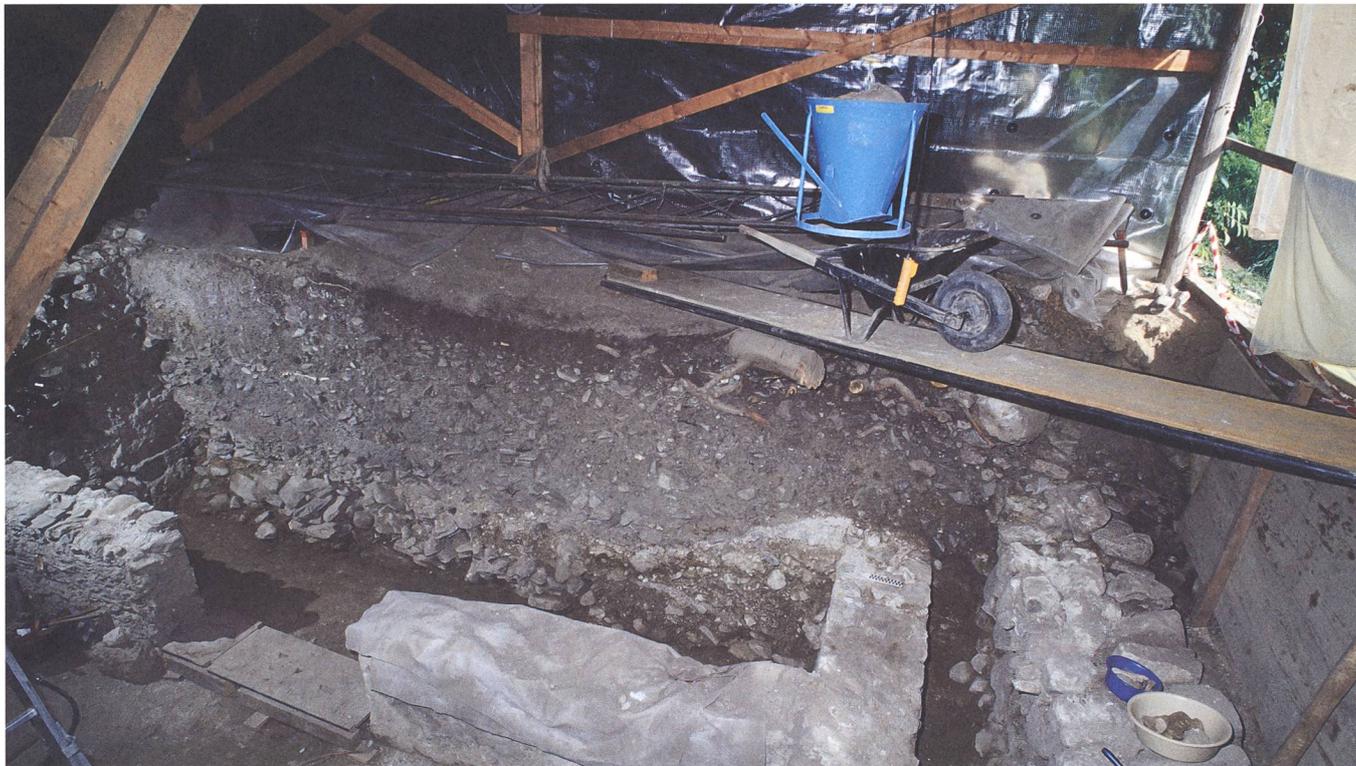
Abb. 334: Tomils, Sogn Murezi. Der mit Abbruchschutt (11) verfüllte Südannex E. Blick nach Nordosten.

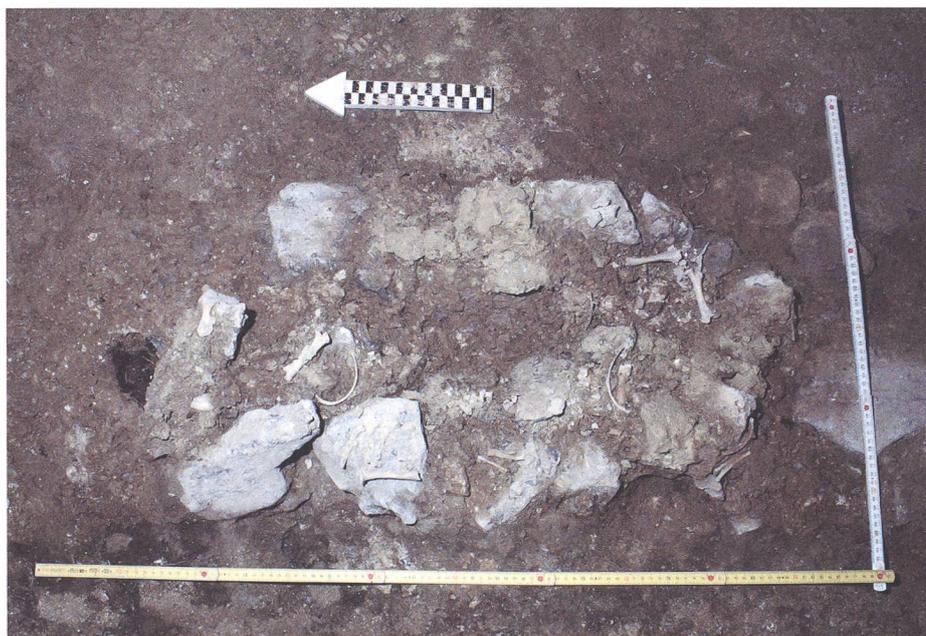
Abb. 335: Tomils, Sogn Murezi. Tierknochendeponie im Abbruchschutt (11). Blick nach Osten.

Im einstigen Südannex konnte im unteren Teil des Abbruchschuttpakets (11) eine Grube dokumentiert werden, die von den Bauleuten bei den Abbrucharbeiten ausgehoben worden war. In ihr lagen Tierknochen, bei denen es sich um Speisereste handelt **Abb. 335**.²⁷⁴ Rund 98% der Tierknochen stammen vom selben Ferkel. Ob es sich

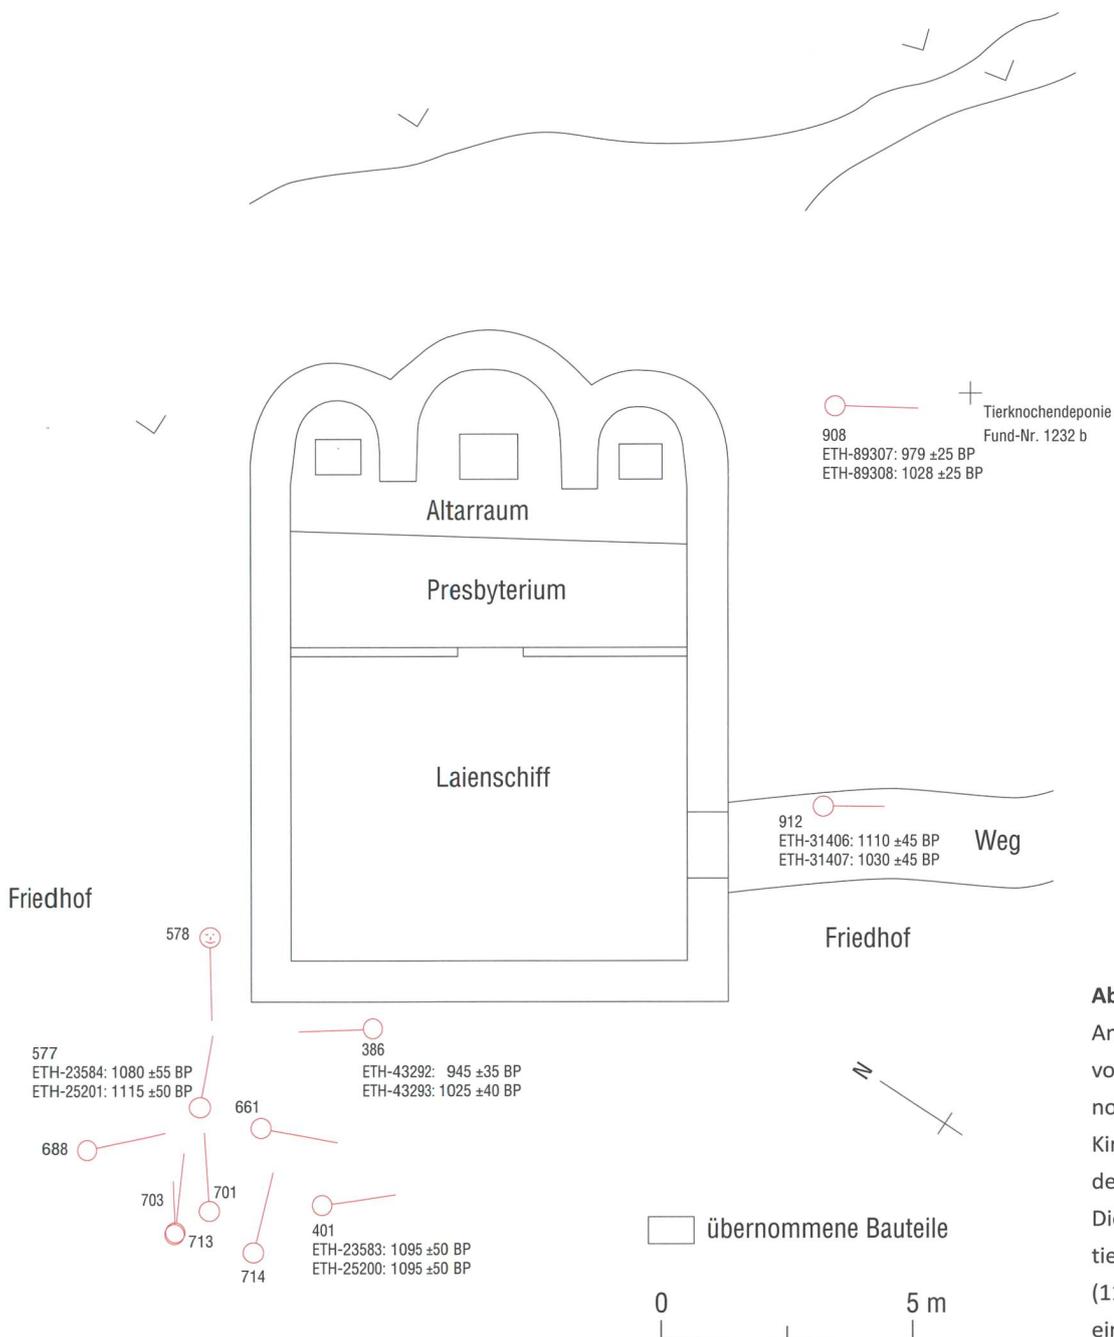
Abb. 336: Tomils, Sogn Murezi.
 Anlage 5. Eine erste Gruppe
 von 16 Individuen wurde
 noch vor dem Umbau der
 Kirche in der zweiten Hälfte
 des 11. Jahrhunderts begraben.
 Die Gräber um die Kirche
 tiefen in den Abbruchschutt
 (11) der Kirchennebenbauten
 ein. Mst. 1:150.

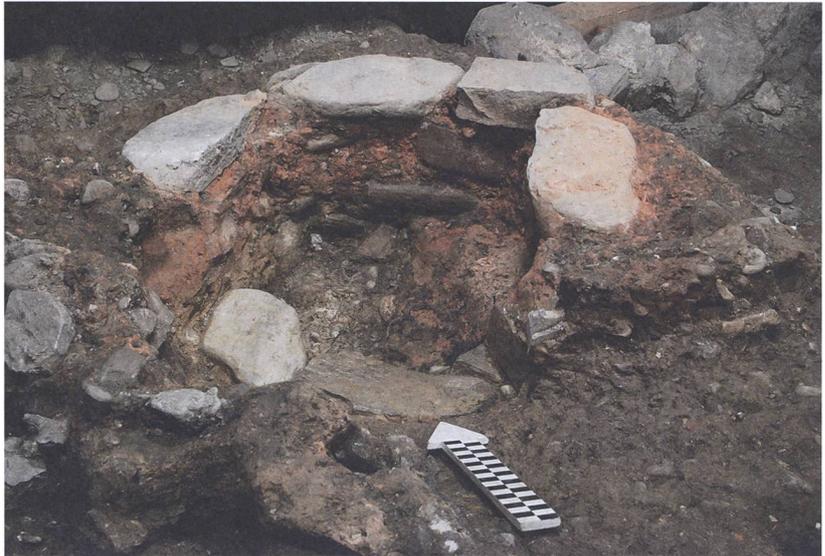
Abb. 346: Chur, Süsswinkelgasse Nr. 9. Reste des Glasofens mit Öffnung für den Schürkanal. Blick nach Nordosten.

Von der Ofenkonstruktion (40) hat sich der unterste Bereich der Brennkammer mit einer Höhe von 30 cm erhalten **Abb. 345**; **Abb. 346**; **Abb. 347**; **Abb. 348**. Sie war zu einem späteren Zeitpunkt verfüllt worden. Nach dem Ausnehmen der Verfüllung zeigte sich die Brennkammer mit den Innen-

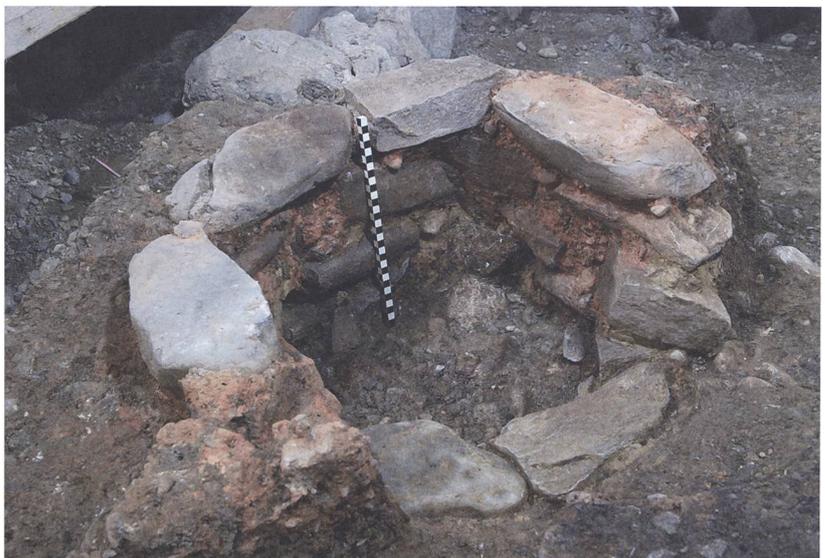
Abb. 347: Chur, Süsswinkelgasse Nr. 9. Vollständig ausgehobener Glasofen mit Öffnung für den Schürkanal. Blick nach Osten.

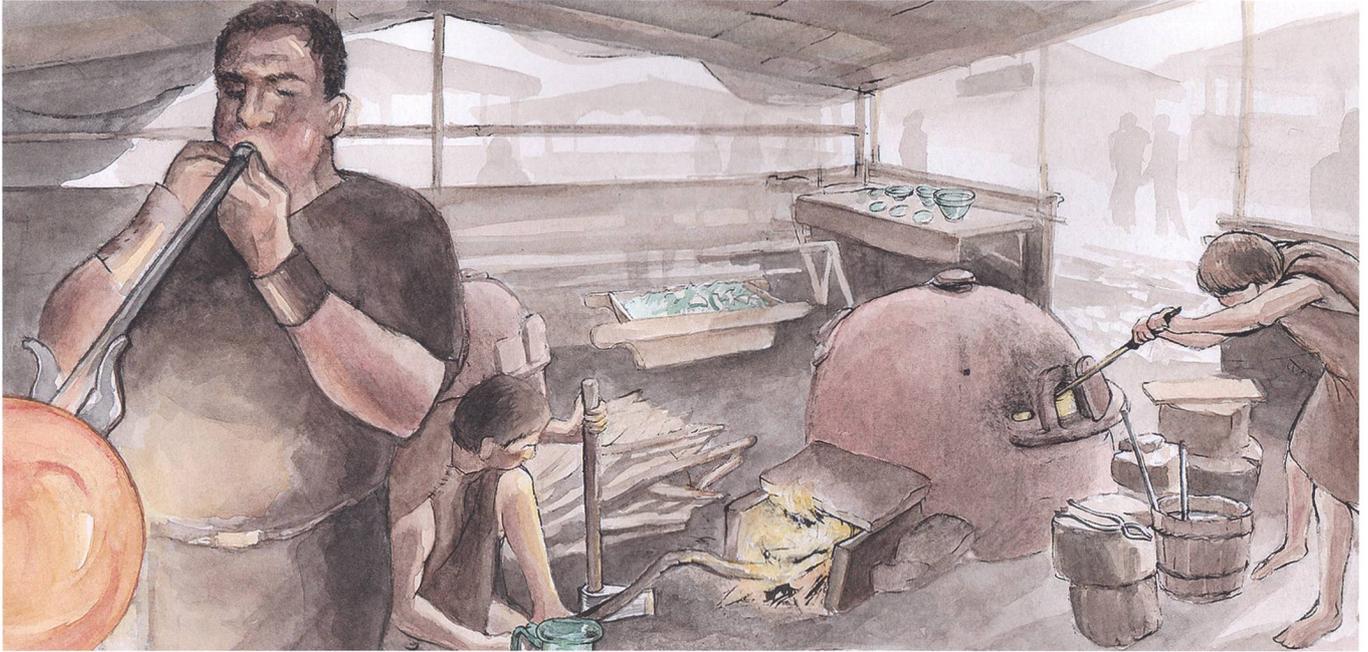
Abb. 351: Chur, Süsswinklgasse Nr. 9. Lebensbild zu einer Glashütte.

Der Glasofen war mit Sicherheit überdacht **Abb. 351**. Mauern sind keine beobachtet worden, obschon deren Fundamente vermutlich ebenfalls in die Kulturschicht (5) oder den Flussschotter (6) eingetieft gewesen wären. Es ist daher anzunehmen, dass

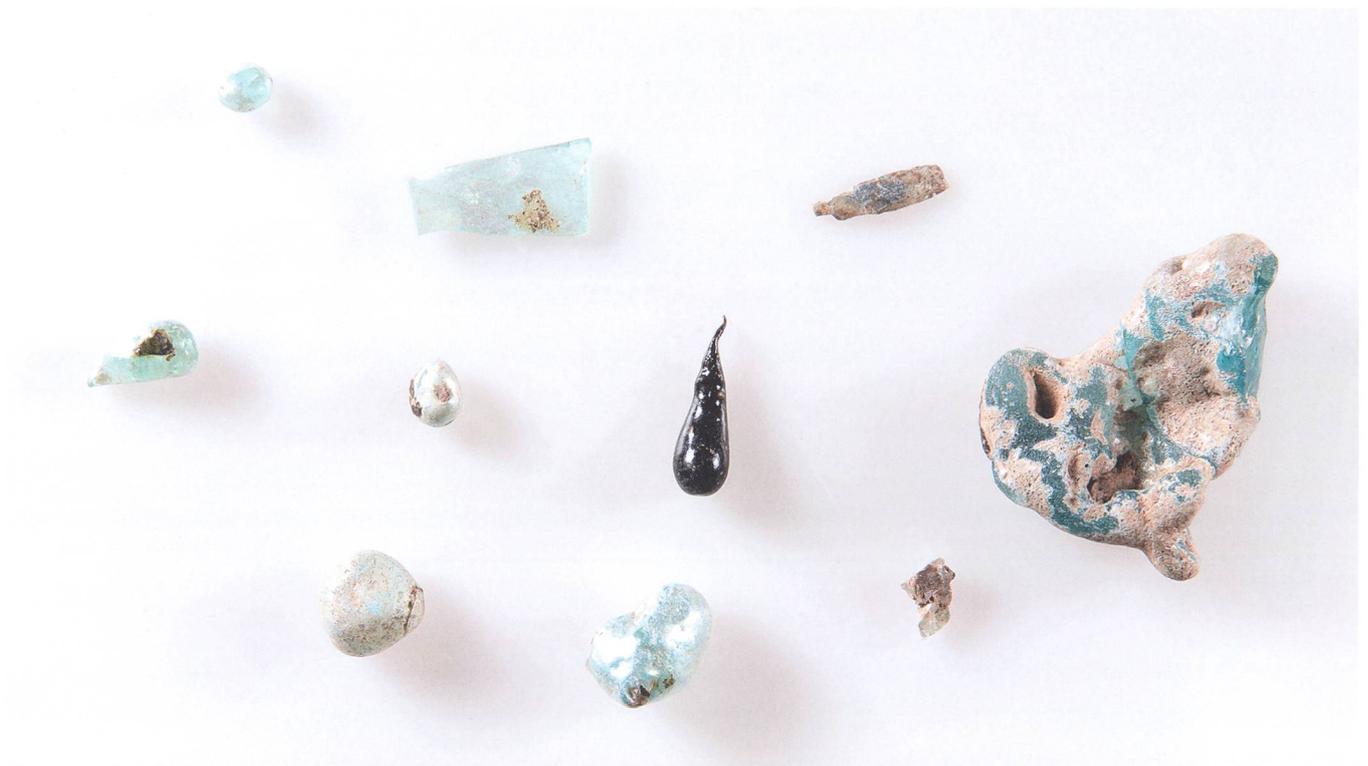
Abb. 352: Chur, Süsswinklgasse Nr. 9. Glasreste und Glasfluss aus dem Ofen. Mst. 1:1.

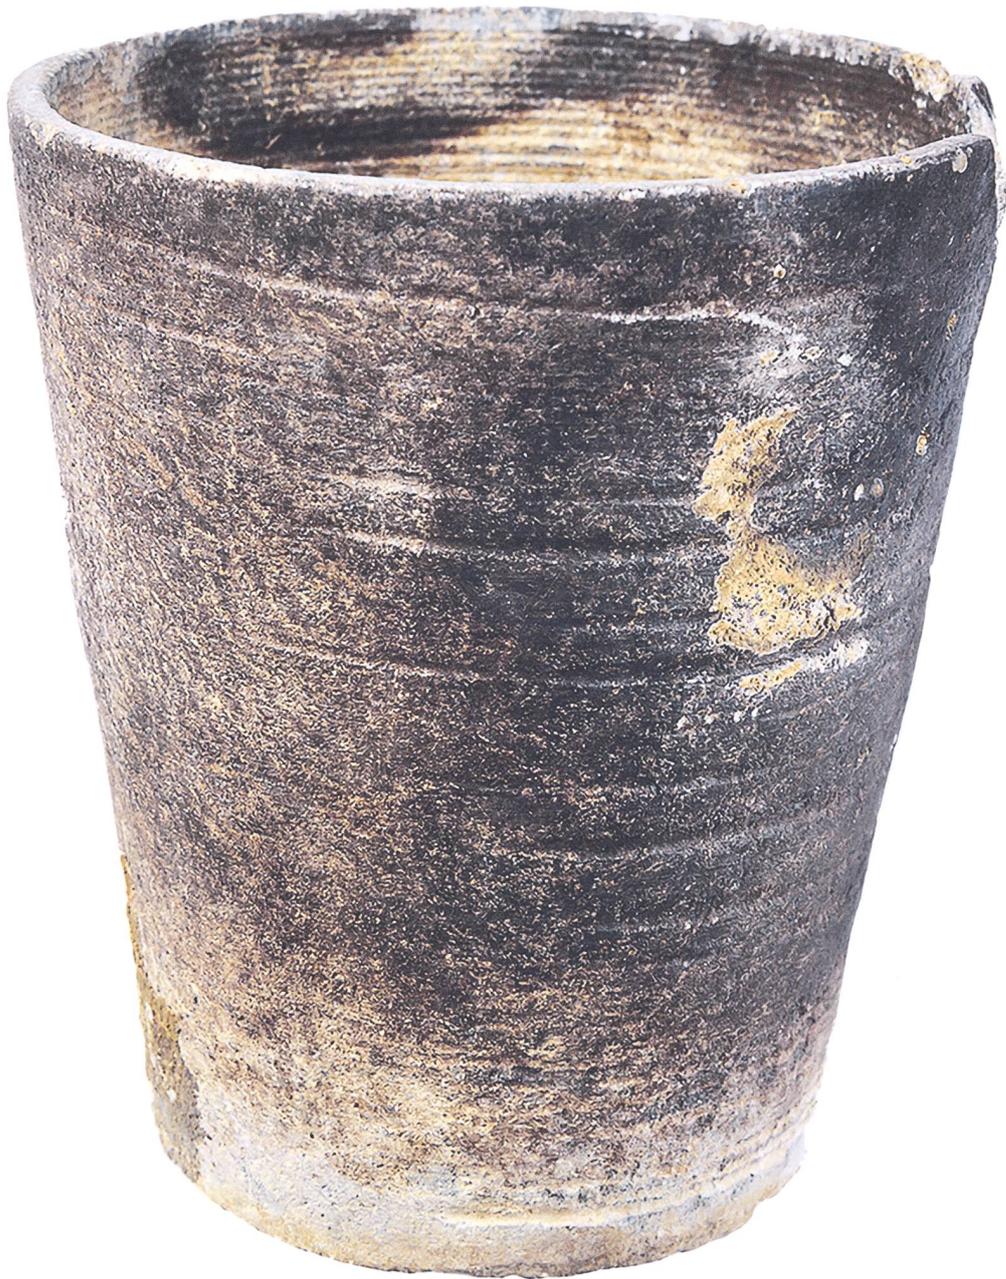
Abb. 357: Tomils, Sogn Murezi. Lavezbecher Taf. 6,89 (8. Jahrhundert). Mst. 1:1.

8. Jahrhundert datiert werden **Abb. 357**. Er lag im Abbruchschutt (1003) innerhalb der verfüllten Kanalheizung. Er ist 13 cm hoch und besitzt einen Randdurchmesser von 11,3 cm. Auf seiner Innenseite weist er ganzflächig Drehrillen in regelmässigen Abständen auf. Seine Aussenseite wurde nachträglich poliert, sodass die Drehrillen kaum mehr zu sehen sind. In einem zweiten Arbeitsgang wurde er mit tieferen Drehrillen in unregelmässigen breiten Abständen verziert. Der Becher ist fein gearbeitet und besitzt eine Wandstärke von 5 mm. Möglicherweise wurde er zum Kochen benutzt, zumindest deuten die Russspuren darauf hin.

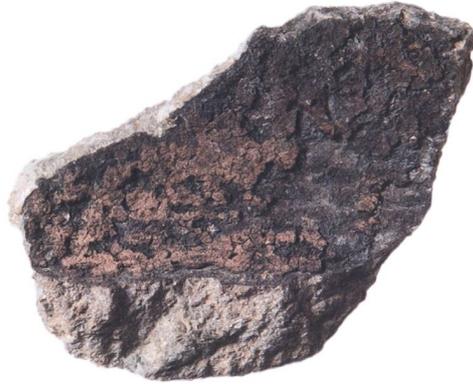
Abb. 359: Tomils, Sogn Murezi.
Lavezgefäß mit verkrusteten
Speiseresten **Taf. 26,210.**
Mst. 1:1.

An drei Gefässen waren die Reste von Metallfassungen und Nieten für Henkel auszumachen, was sie als Kochgefässe ausweist. Zum Kochen diente ein Grossteil der Gefässe; 44 Exemplare waren aussen stark verkratzt. In 14 Gefässen hafteten verkrustete Reste der einstigen Speisen.

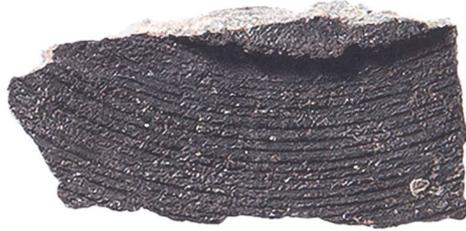
Abb. 361: Tomils, Sogn Murezi. Lavezdeckel **Taf. 33,280** mit eng beieinanderliegenden Drehrillen auf der Oberseite. Mst. 1:1.

In die frühe Kaiserzeit datiert der flache Deckel **Taf. 33,280** mit eng beieinanderliegenden Drehrillen auf der Oberseite **Abb. 361**. Solche Deckel kommen im Lavezmaterial von Chur, Areal Dosch vor und stammen dort aus dem 1./2. Jahrhundert.⁴⁰⁴

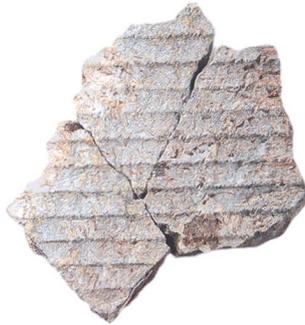
Abb. 362: Tomils, Sogn Murezi. Lavezscherbe mit Kanneluren auf der Aussenseite. Mst. 1:2.

Unter den Gefässen des 7. Jahrhunderts tauchen erstmals kannelierte Aussenwände auf. Rund die Hälfte der insgesamt 20 Exemplare zeigt Kanneluren **Abb. 362**. Für Sogn Murezi bestätigt sich somit die bisherige Feststellung, dass kannelierte Gefässe frühestens in Fundkomplexen des 5. Jahrhunderts gehäuft auftauchen.⁴⁰⁵ Zu nennen

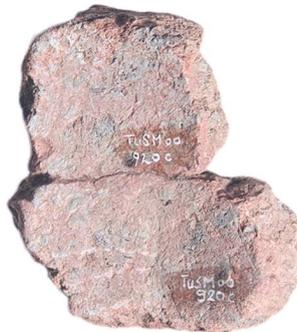
Abb. 363: Tomils, Sogn Murezi.
Bruchstück eines Topfes aus
rötlichem Lavez. Mst. 1:2.

Die unterschiedlichen Gesteinsarten lassen für Sogn Murezi auf den Import von Lavezgefässen (Speckstein, geologische Bezeichnung Steatit) aus verschiedenen Abbaugebieten schliessen. Die meisten Lavezgefässe sind aus hellgrauem oder grünlichem Gestein, es findet sich aber auch brauner und rötlicher Speckstein **Abb. 363** unter ihnen. Eine petrografische Untersuchung wurde nicht vorgenommen. Anstehendes Lavezgestein findet sich im alpinen Raum der

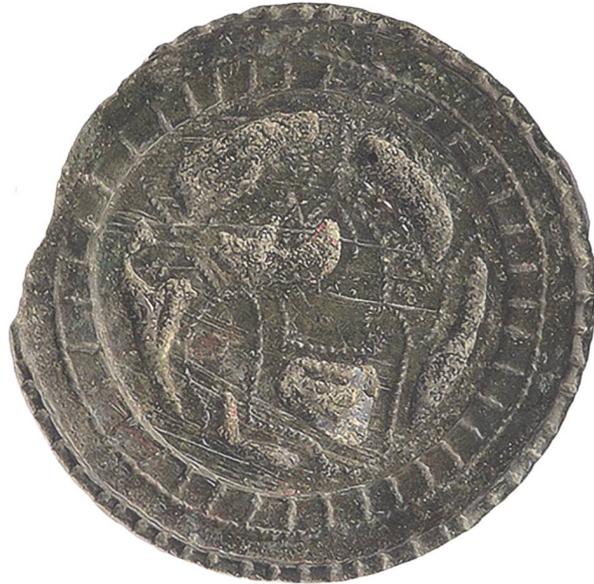
Ebenfalls aus dem Friedhof stammt eine bronzene Scheibenfibel **Taf. 34,284** mit Glasfluss-Einlagen **Abb. 364**. Sie besitzt einen Durchmesser von knapp 4 cm. In der

Mitte befindet sich eine Agnus-Dei-Darstellung: das Lamm Gottes blickt rückwärts zum Kreuzstab. Vier konzentrisch angelegte Kreisbänder rahmen das Lamm. Der Rand und das zweitinnerste Kreisband sind mit dekorativen Kerbschnitten versehen. Die Email-Einlagen haben sich nur mehr in wenigen Resten erhalten. Die Glasfarben sind weiss, blau, rot und grün. Zwei weitere Scheibenfibeln aus Bronze mit Glasflusseinlagen und Agnus-Dei-Darstellung wurden in Graubünden in Valendas⁴⁴⁷ und in Lumbrein in der Kirche St. Martin⁴⁴⁸ gefunden. Leider handelt es sich dabei um Streufunde. Fibeln mit dem Bild des Lamm Gottes sind sowohl aus der Ost-, als auch aus der Westschweiz bekannt und gehören zu den späten Scheibenfibeln des 11./12. Jahrhunderts.⁴⁴⁹ Sie wurden im Hochmittelalter von den Frauen als Verschluss für den Mantel aber auch für den Halsausschnitt eines Untergewandes oder als reines Schmuckelement getragen. Die Fibel **Taf. 34,284** lag in einem Bereich des Friedhofes, der von den maschinellen Aushubarbeiten zu Beginn der Ausgrabungen betroffen war. Dabei wurden Gräber gestört, wobei die Fibel in die Friedhofsschicht

Abb. 364: Tomils, Sogn Murezi. bronzene Scheibenfibel **Taf. 34,284** mit Glasflusseinlagen und Agnus-Dei-Darstellung (11./12. Jahrhundert). Mst. 2:1.

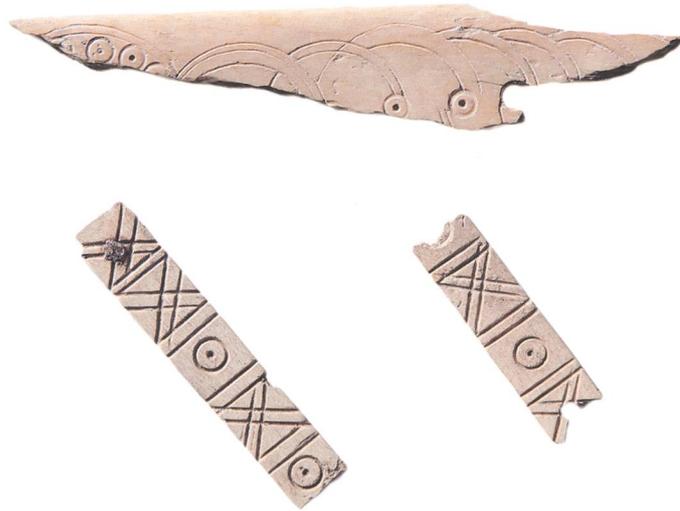
Abb. 365: Tomils, Sogn Murezi. Knochen. Verzierte Beschläge **Taf. 36,323** (oben) und **Taf. 36,324** (unten). Mst. 1:1.

Beim Beschlag **Taf. 36,324** könnte es sich ebenfalls um die Deckleiste eines Kamms handeln. Da er aber an den Seitenrändern keine Schnittspuren vom Zuschneiden der Kammzinken zeigt, soll er hier als Beschlag angesprochen werden. Auf der Schauseite ist er in Quadranten eingeteilt, die durch vertikale Doppelstriche voneinander abgegrenzt sind **Abb. 365**. In den Quadranten wechseln sich Kreuz- und Kreisaugenmuster ab. Die Nieten liegen jeweils im Zentrum eines Kreuzes. Das eine Ende des Beschlages ist erhalten, das andere Ende fragmentiert. Ein Niet aus Eisen hat sich erhalten, ferner sind zwei runde Nietlöcher erkennbar. Der zweite Beschlag **Taf. 36,323**; **Abb. 365** ist breiter und mit einem Kreisaugenmuster verziert. Auch hier sind die Oberflächen stark geschliffen, sodass eine genauere Zuordnung zur Tierart wie auch zu einem spezifischen Knochen nicht mit letzter Sicherheit gelingt.

Beide Beschläge sind flach und leicht gewölbt. Sie könnten von einem Kästchen stammen, der breitere Beschlag wäre auch zu einem Kammfutteral zugehörig denkbar. Solche Kästchen aus Holz mit verzierten Beschlägen aus Knochen oder Ge-
