Artikel: Tomils, Sogn Murezi : ein kirchliches Zentrum im frühmittelalterlichen Graubünden [2: Kapitel 8-15]
Autor: Jecklin-Tischhauser, Ursina
DOI: <https://doi.org/10.5169/seals-871051>

TOMILS, SOGN MUREZI

Ein kirchliches Zentrum im frühmittelalterlichen Graubünden

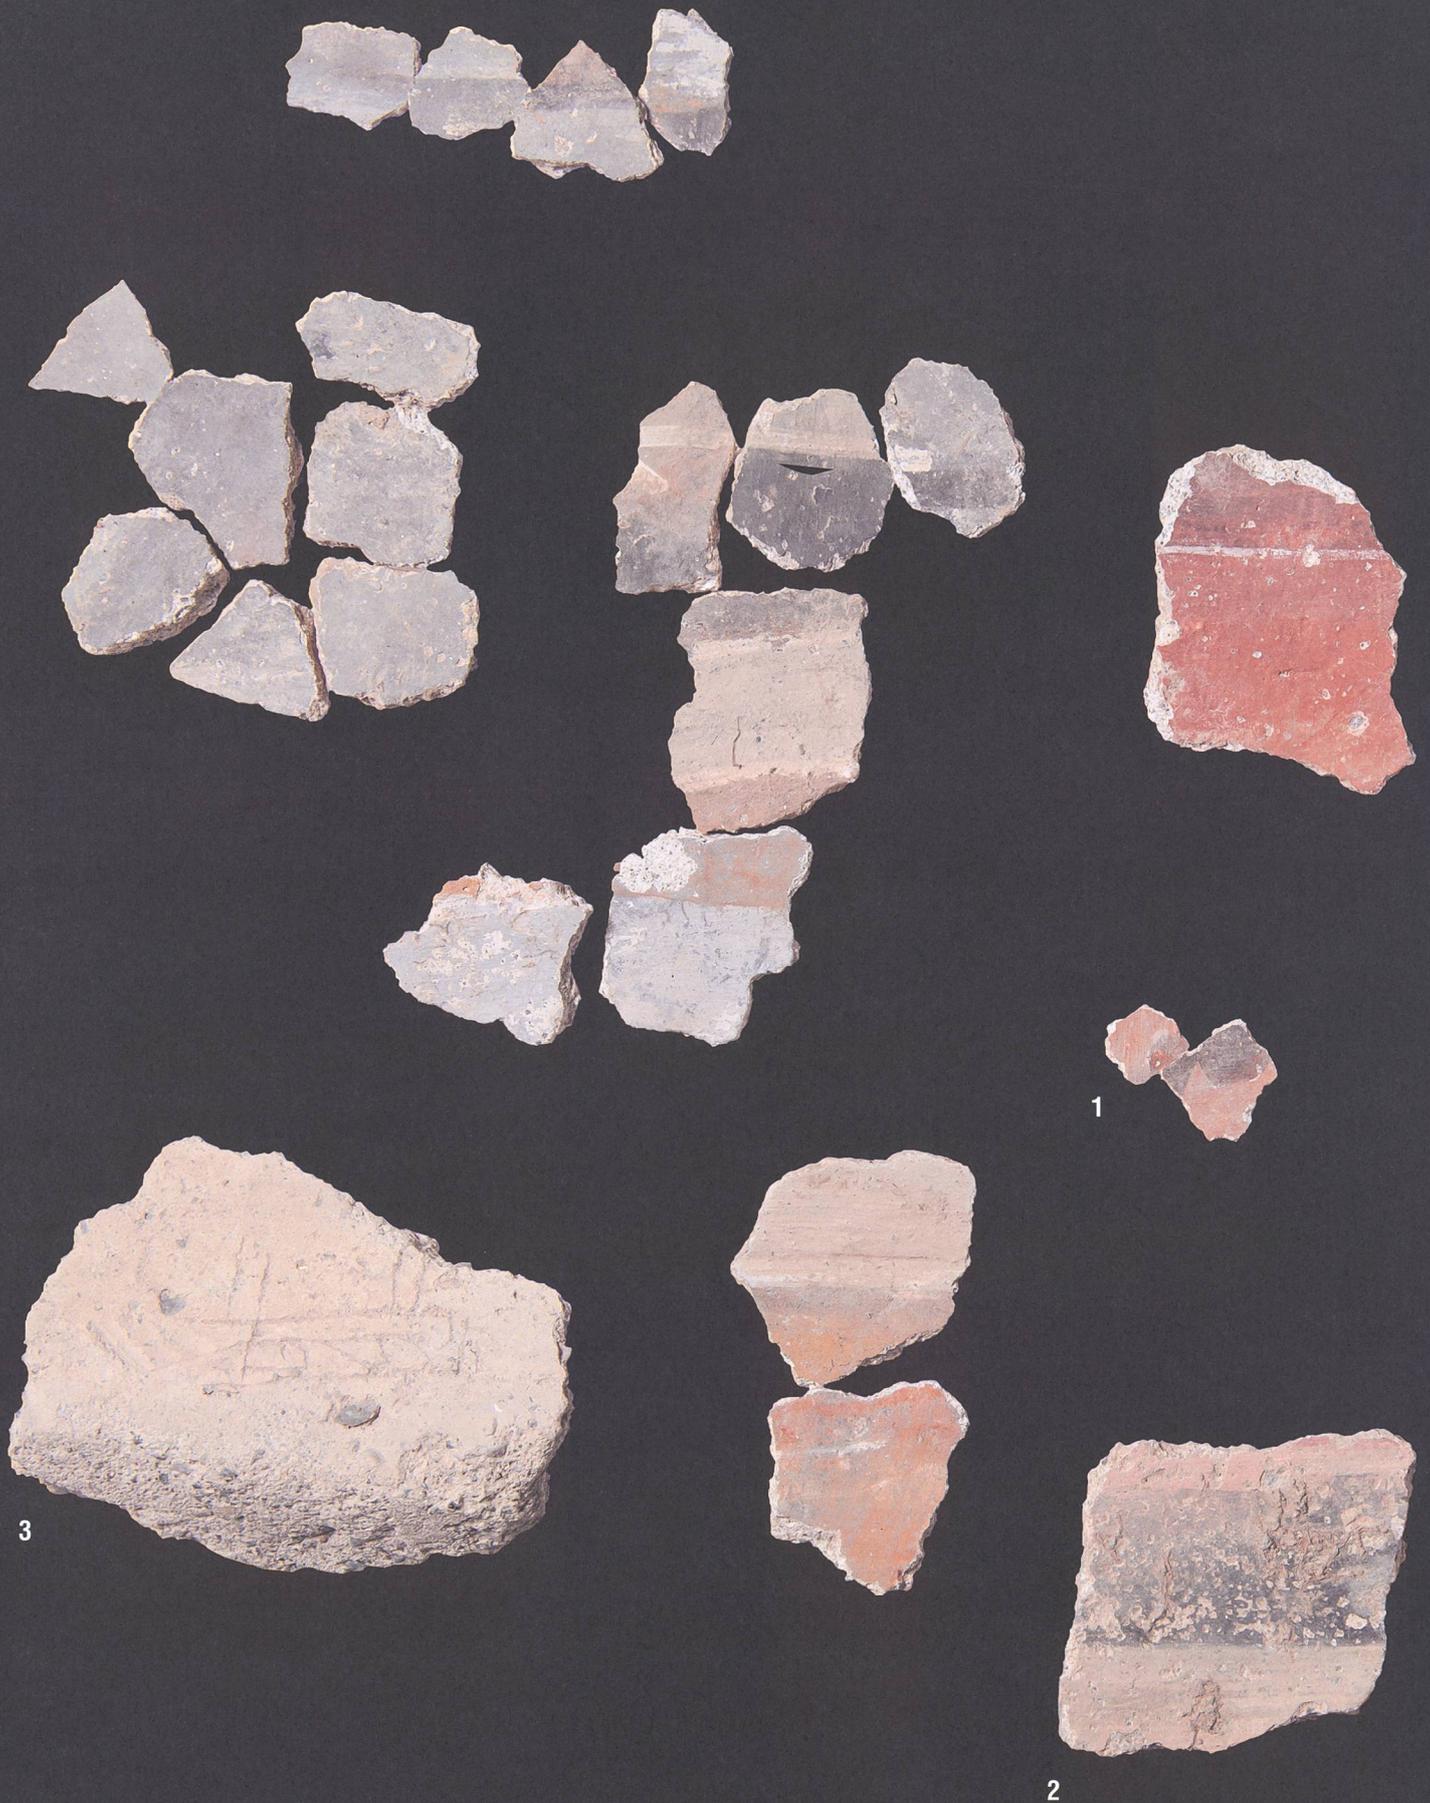
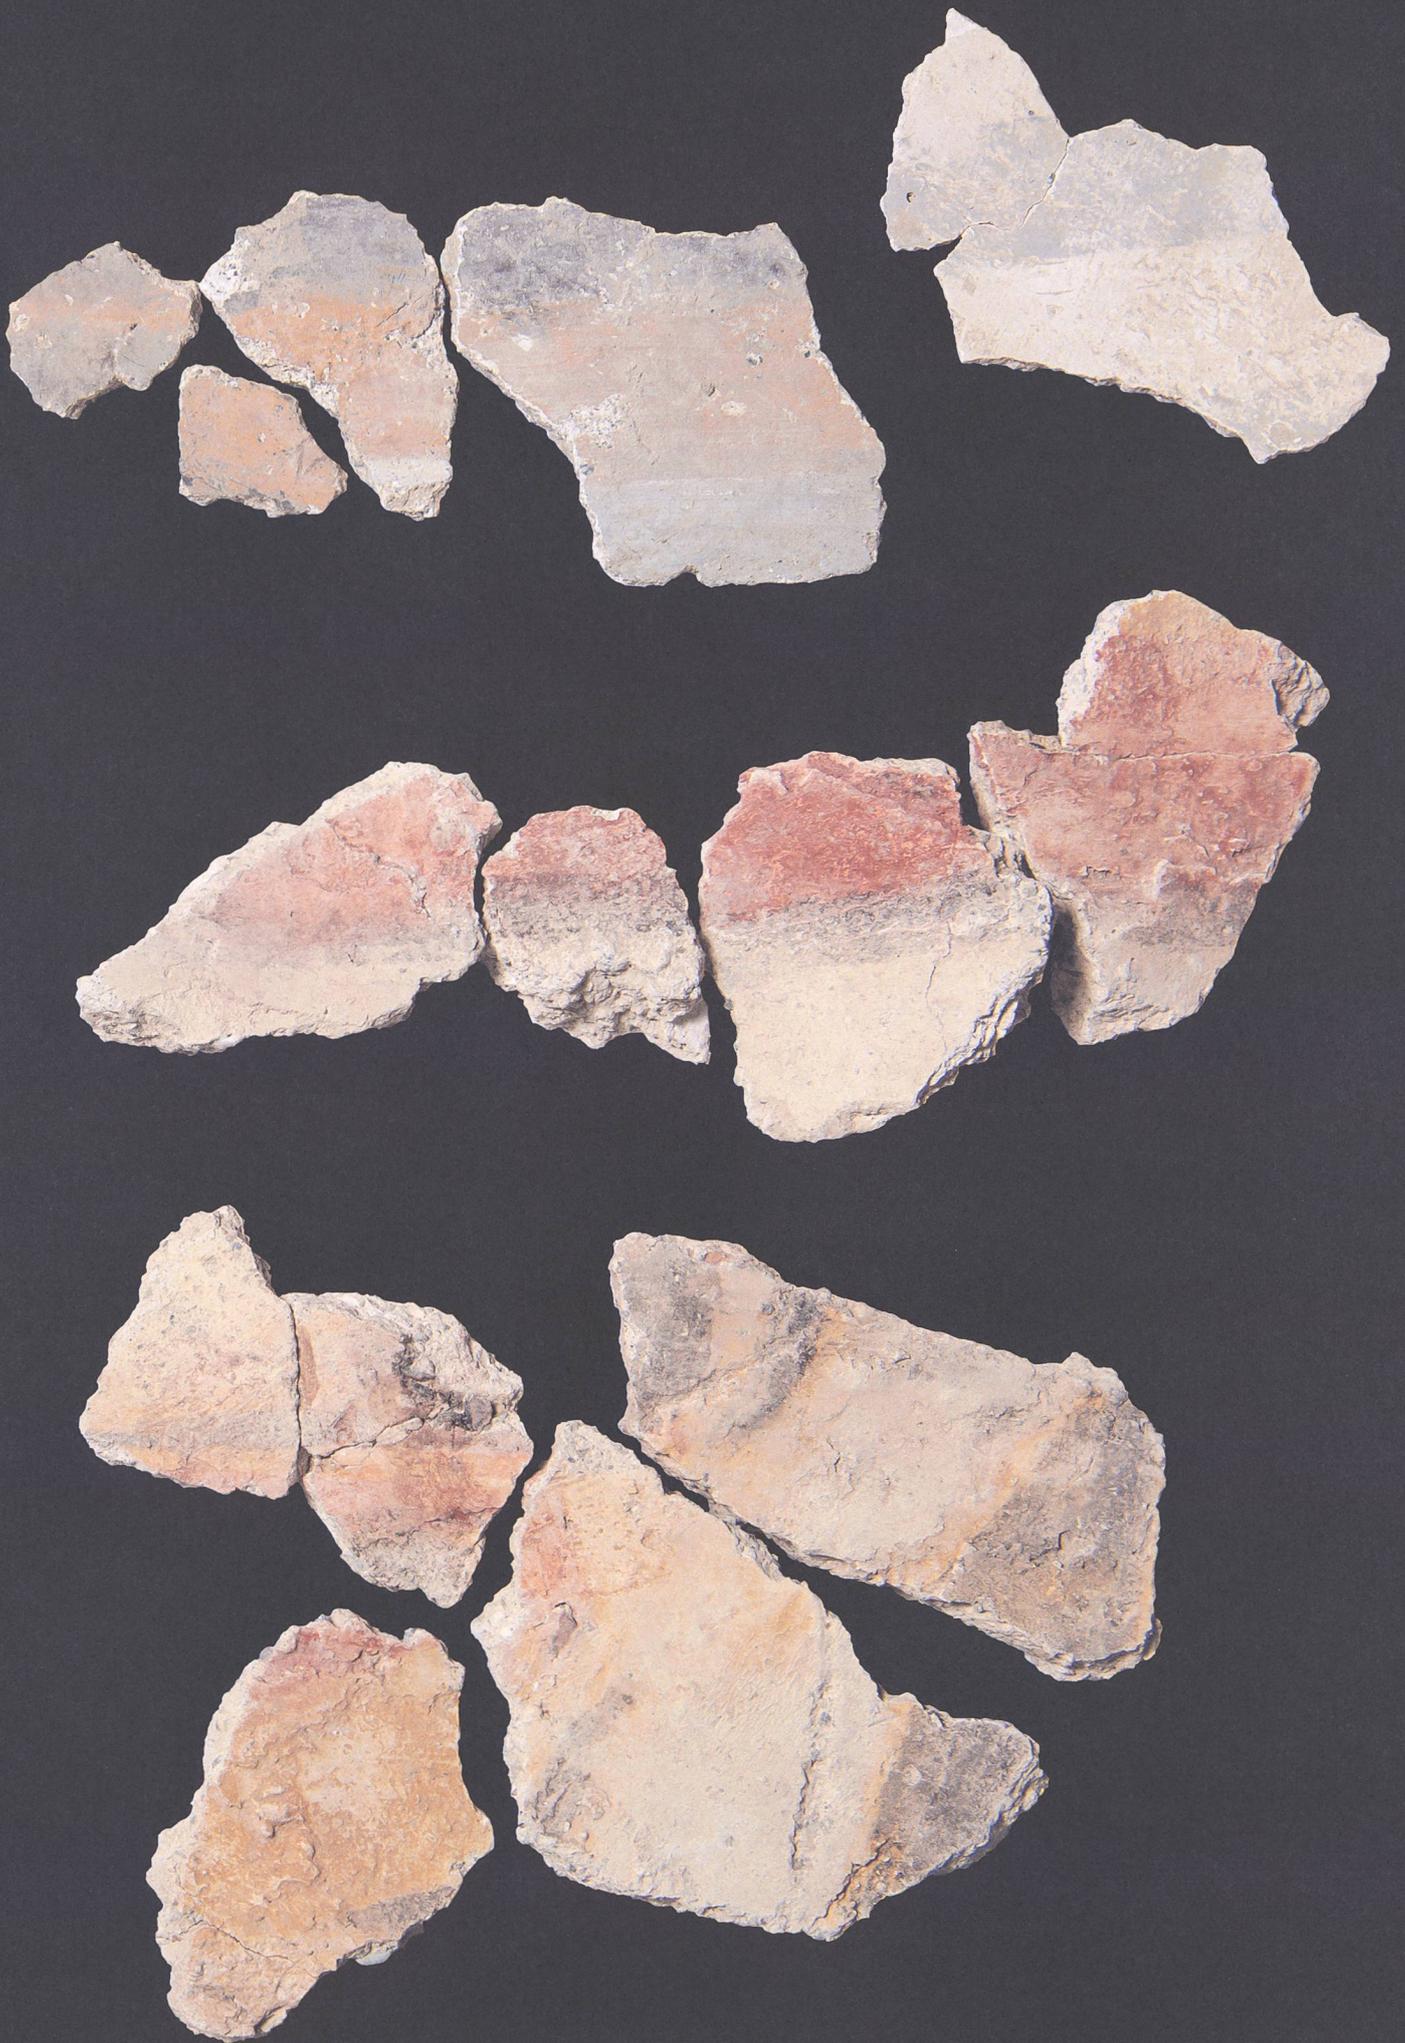
Abb. 366: Tomils, Sogn Murezi. Wandverputzfragmente mit Malerereisten aus dem Abbruchschutt (11) der frühmittelalterlichen Kirchennebenbauten. **1** Malereifragment mit Perlenband, **2** viele Fragmente zeigen Reste der einstigen Rahmung, **3** Verputzfragment mit Ritzzeichnung. Ungefähr Mst. 1:1.

Aus dem Abbruchschutt (11) der Kirchennebengebäude konnten zahlreiche Wandverputzfragmente mit Malerei geborgen werden (vgl. **Abb. 366**). Die sichere Zuordnung der Fragmente zu einem spezifischen Gebäude ist nicht mehr möglich, an den erhaltenen Wänden der einstigen Räume waren nirgends Wandmalereireste erkennbar. Ein Grossteil der Stücke lag im Südannex, weshalb eine Zuordnung zu diesem denkbar wäre. Auch aufgrund seiner vermuteten Funktion als Empfangsraum und Herberge für Gäste, ist eine Ausmalung seiner Wände gut denkbar. Die Ausmalung ist in Freskotechnik erfolgt, bei der die Farbe auf den frischen und noch feuchten Kalkputz (Inntonaco) aufgetragen wurde. **Abb. 366** gibt einen Überblick über das gesamte Farb- und Formspektrum der aufgefundenen Fragmente. Figürliches konnte nicht festgestellt werden. Auch Ornamentales war nur schwer zu erkennen, wie beispielsweise ein möglicher Perlenband (vgl. **Abb. 366,1**). Hauptsächlich sind die Rahmungen in unterschiedlichen Farben erhalten (vgl. **Abb. 366,2**). Auf einem Fragment war eine eingeritzte Zeichnung (vgl. **Abb. 366,3**) zu erkennen. Eine engere Datierung der Fragmente in vorkarolingische oder karolingische Zeit ist nicht möglich, da sich die Maltechnik im frühmittelalterlichen Graubünden kaum verändert hat.⁴⁷⁰ Eine Auswertung aller Malereireste hätte den Rahmen der vorliegenden Arbeit gesprengt. In der Hoffnung, dass eine solche in der Zukunft erfolgen kann, seien die Malereifragmente der Leserschaft zumindest zur Kenntnis gebracht.
