Artikel: Tomils, Sogn Murezi : ein kirchliches Zentrum im frühmittelalterlichen

Graubünden [2: Kapitel 8-15]

Kapitel: 8: Anlage 3a : der Dreiapsidensaal aus der 2. Hälfte des 8.

Jahrhunderts

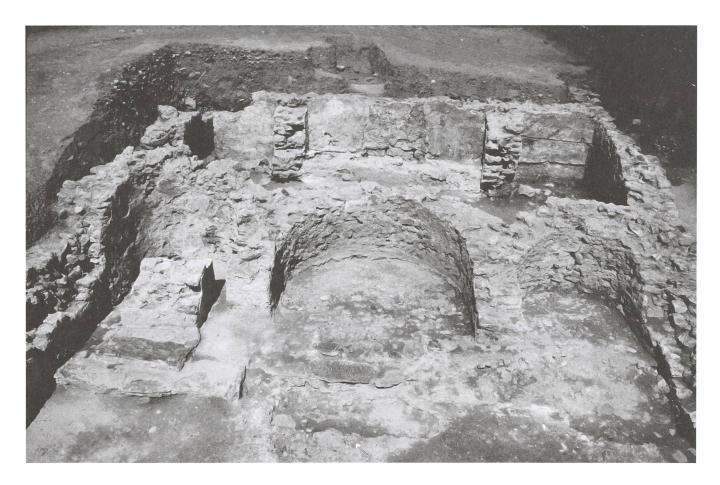
Abb. 192: Tomils, Sogn Murezi. Der Dreiapsidensaal während den Ausgrabungsarbeiten. Hinter den Apsiden die Ostpartie der Vorgängerkirche (Anlage 2a, um 650). Blick nach Osten.

In der zweiten Hälfte des 8. Jahrhunderts wurde die Kirche aus der Zeit um 650 zu einem Dreiapsidensaal umgebaut Abb. 191; Abb. 192. Mit dem Einschreiben der Apsiden verkürzte sich der ursprüngliche Kirchenbau gegen Westen und besass neu eine lichte Länge von 11,80 m. An der inneren Breite von 7,90 m änderte sich nichts, da die Längsmauern sowie die Westmauer von der ersten Kirche übernommen worden sind. Die Raumeinteilung in ein Laienschiff, ein Presbyterium und einen Altarraum hat auch in der karolingerzeitlichen Kirche bestanden (vgl. Abb. 202). Das Laienschiff war nun im Vergleich zur Vorgängerkirche deutlich vergrössert. Ebenfalls vom Umbau betroffen war der Kirchensüdannex, dessen Nordmauer mit der Errichtung der Südapsis eine Teilerneuerung erfuhr (vgl. Kap. 8.2.2). Wohl in dieselbe Bauphase darf die Entstehung einer Strebemauer in Raum F des Kirchenwestannexes verortet werden (vgl. Kap. 8.7). Sie diente zur Verstärkung der instabilen Südwestecke des Gotteshauses.

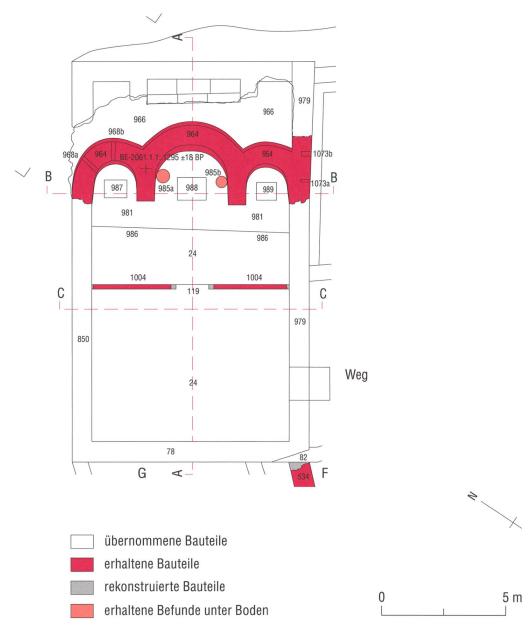
Abb. 193: Tomils, Sogn Murezi. Anlage 3a. Dreiapsidensaal und Südannex E mit Sitzbank. Die Apsiden besitzen starke Fundamente. Hinter den Apsiden die niedergelegte Ostpartie der Vorgängerkirche sowie die Baugrube (966) für die Apsiden. Mst. 1:150.

Der Einbau der Apsiden erforderte vorgängig einen Teilabbruch der ersten Kirche und weitere vorbereitende Massnahmen Abb. 193. Um die Ostpartie der älteren Kirche abbrechen zu können, musste die Dachhaut entfernt und der Dachstuhl, soweit dessen Balken auf den abzubrechenden Mauerpartien auflagen, abgebaut werden. Es ist anzunehmen, dass die Kirche lediglich im Osten abgedeckt und der Bauplatz anschliessend provisorisch überdacht worden war. Von einer Überdachung während der Bauzeit zeugen möglicherweise zwei sich gegenüberliegende runde Gruben (985a und b) unter dem Boden (981) der Mittelapsis Abb. 194; Abb. 195.

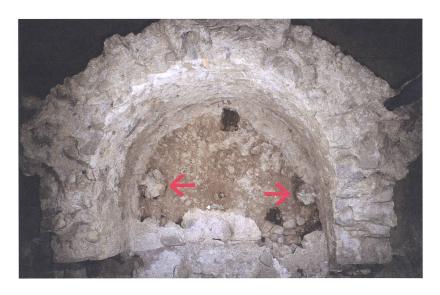
Abb. 194: Tomils, Sogn Murezi. Dreiapsidensaal. Mittelapsis mit zwei sich gegenüberliegenden Pfostengruben (985a) und (985b) (Pfeile). Blick nach Osten.

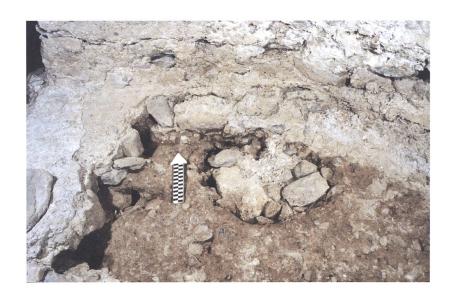
Abb. 195: Tomils, Sogn Murezi. Dreiapsidensaal. Mittelapsis. Verfüllte Pfostengrube (985a). Blick nach Norden.

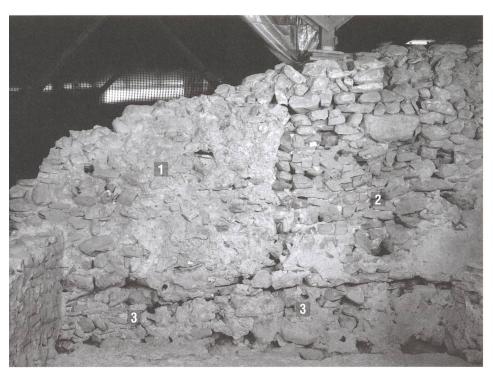
Abb. 196: Tomils, Sogn Murezi. Dreiapsidensaal. Blick an die Kirchensüdfassade. **1** Mauerwerk (964) des südlichen Apsisschenkels bindet in **2** die Südmauer (979) der ersten Kirche ein. Im unteren Bereich ist **3** der Standort der einstigen Sitzbank (1046) abzulesen. Blick nach Norden.

(982) **Abb. 205** (vgl. **Abb. 196**), die Apsiswände gegen den Kirchenraum hin zusätzlich einen weissen Kalkanstrich. An einigen Stellen sind minimale orange und schwarze Farbreste auf den gekalkten Wänden zu beobachten. In der mittleren Apsis ist ferner direkt über dem Boden ein 10 cm hohes schwarzes Band zu sehen, welches das innere Apsisrund umläuft **Abb. 204**.

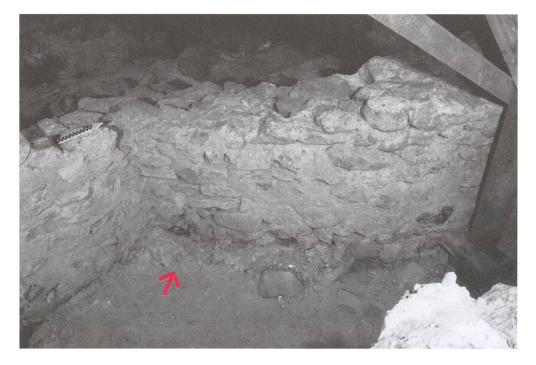
Abb. 198: Tomils, Sogn Murezi. Dreiapsidensaal. Mörtelhaufen entlang der Apsidenmauern geben das Bauniveau an (Pfeil). Blick nach Nordwesten.

Das sichtbare Mauerwerk hingegen besteht mehrheitlich aus horizontalen Steinlagen Abb. 203 (vgl. Abb. 198), die ab und an von unregelmässigen Stellen mit kleinformatigen Steinen oder von einzelnen hochkant gestellten Exemplaren unterbrochen werden. Für die frei aufgeführten Mauerteile diente ein kalkiger und harter Mörtel mit

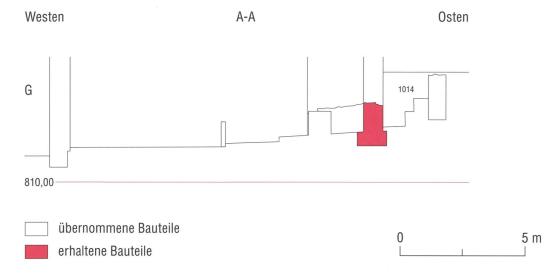
Abb. 199: Tomils, Sogn Murezi.
Anlage 3a. Dreiapsidensaal.
Schnitt A-A durch die Kirche
(vgl. Abb. 193). Im Osten
hinter der Apsis die mit Abbruchschutt (1014) zugedeckten Reste des älteren Altarraumes mit Sitzbank (Anlage 2a,
um 650). Blick nach Norden.
Mst. 1:150.

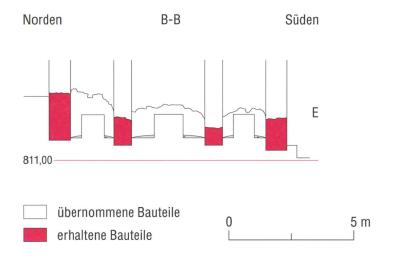
Abb. 200: Tomils, Sogn Murezi. Anlage 3a. Dreiapsidensaal. Schnitt B-B durch die drei Apsiden und den Südannex E (vgl. **Abb. 193**). Blick nach Osten. Mst. 1:150.

Die Nordapsis hat sich bis zu 1,90 m, die mittlere und die südliche Apsis bis zu 1,20 m hoch erhalten **Abb. 200**. Ihre Fundamente besitzen eine Stärke von 1–1,20 m, das aufgehende Mauerwerk ist 70–80 cm stark. Die mittlere Apsis weist einen leicht

In den drei Apsiden stand einst je ein mit Mörtel und Steinen gemauerter Blockaltar (vgl. **Abb. 193**; **Abb. 200**). In der Südapsis konnte der Altar (989) anhand seines Negativs im Mörtelboden rekonstruiert wer-

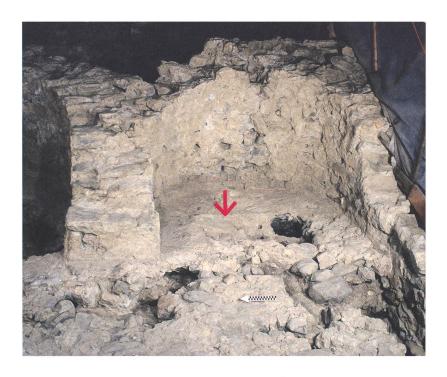
Abb. 201: Tomils, Sogn Murezi. Dreiapsidensaal. Südapsis mit Negativ des einstigen Altars im Mörtelboden (Pfeil). Blick nach Osten.

heisst ohne Einzug an die Längsmauer (979) Abb. 201. Der Übergang kann heute noch beobachtet werden, da sich Reste der ältesten Kirchensüdmauer (979) erhalten haben. Der Übergang von der Nordapsis in die Nordmauer (850) ist nicht mehr erhalten, weil diese beim Umbau der Kirche in romanischer Zeit an dieser Stelle durch neues Mauerwerk ersetzt worden war. Es darf für sie aber ebenfalls angenommen werden,

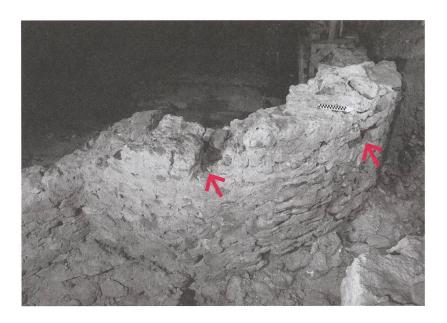
Abb. 203: Tomils, Sogn Murezi. Dreiapsidensaal. Das Mauerwerk der nördlichen Apsis mit erhaltenen Balkenlöchern (968a und 968b, Pfeile) (vgl. **Abb. 193**). Blick nach Westen.

Ferner waren in der Nordapsis zwei Löcher (968a und b) für Gerüstbalken zu erkennen (vgl. Abb. 193; Abb. 203). Von den einstigen Balken haben sich keine Reste erhalten, ihre Grösse ist anhand der Negative zu eruieren. Für das nördliche Gerüstloch (968a) konnte eine Breite von 15 cm und eine Höhe von 16 cm gemessen werden. Dasjenige in der Scheitelmauer (968b) besitzt eine Breite von 16 cm, die Höhe war nicht mehr festzustellen. Die Gerüstlöcher liegen beide 1,70 m über Boden, der Abstand zwischen ihnen beträgt 60 cm.

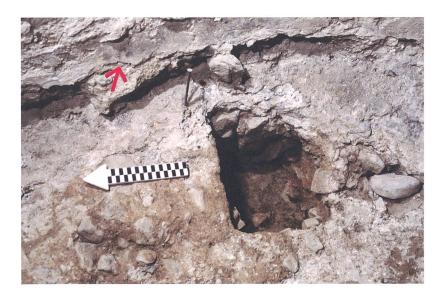
Abb. 204: Tomils, Sogn Murezi. Dreiapsidensaal. Sondierung im Scheitel der Mittelapsis. Ein schwarzes Band (Pfeil) umläuft das innere Apsisrund direkt über dem Boden. Blick nach Osten.

In der Mittelapsis knapp über dem Fussboden ist ein schwarzes Band an der Wand zu erkennen, welches das innere Apsisrund umläuft (vgl. Abb. 204). Dabei könnte es sich um die veneda handeln, ein Gemisch aus schwarzer Farbe und Kalk, welches als Untermalung an die Wände gebracht worden war, um anschliessend auf diesem Lokalton die eigentliche Malerei mit ihren Lichthöhungen und Schattierungen aufzumalen.²³⁶ Andere Stellen lassen auf dem Verputz letzte Reste von roter Farbe erken-

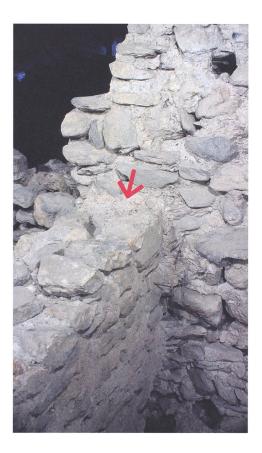
Abb. 205: Tomils, Sogn Murezi. Südannex E. Reste von Verputz (1055) an der Kirchensüdfassade (Pfeil). Blick nach Norden.

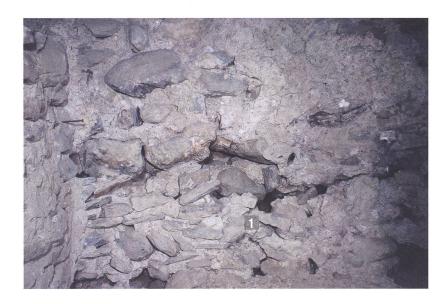
Abb. 206: Tomils, Sogn Murezi. Südannex E. Der einstige Standort der **1** Sitzbank (1046) ist an der Nordwand abzulesen. Blick nach Norden.

de der Ausbruch in der Nordwand des Südannexes wieder geschlossen (vgl. Abb. 202). Die Sitzbank (1046) entlang der Nordwand blieb intakt und wurde offensichtlich weiter benutzt. Heute ist die Bank nicht mehr erhalten, an mehreren Stellen entlang der Nordwand ist aber zu erkennen, wo der karolingerzeitliche Verputz (1055) der Apsis einst auf die Sitzfläche gebördelt hat Abb. 206.

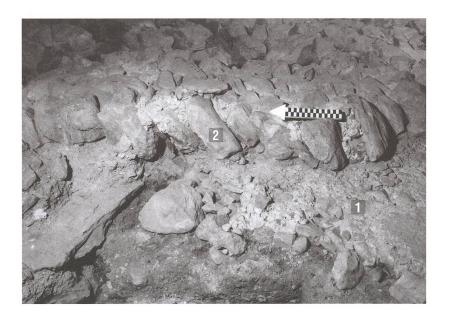
Abb. 207: Tomils, Sogn Murezi. Dreiapsidensaal. **1** Mörtelboden (118) der ersten Kirche, darüber **2** Rollierung des karolingerzeitlichen Mörtelbodens (24). Blick nach Osten.

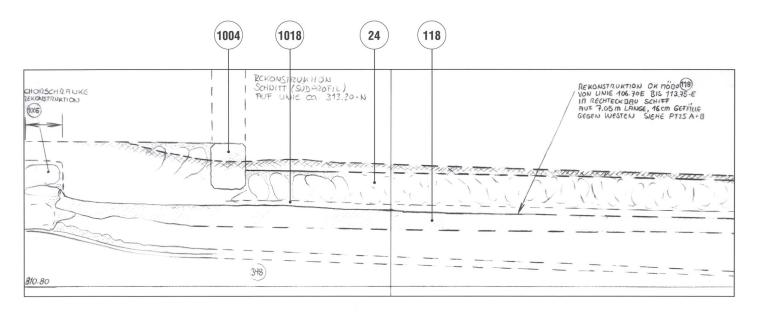
Abb. 208: Tomils, Sogn Murezi. Dreiapsidensaal. Über dem ältesten Mörtelboden (118) wurde Abbruchschutt (1018) der ersten Kirche (um 650) verteilt und danach der karolingerzeitliche Mörtelboden (24) samt Rollierung verlegt. Vor der Chorstufe (1004) waren die Holzbalken der Chorschranken verlegt worden. Blick nach Süden. Mst. 1:20.

als auch von Osten nach Westen um 20 cm (Gefälle von 2,2%) (vgl. Kap. 6.1.4). Um ein ebenes Bodenniveau zu erreichen, wurde dieser im Bereich des Laienschiffes und der Vorzone in einem ca. 3 m breiten Streifen entlang der Nordmauer (850) entfernt. Im Süden hingegen beliess man den Boden (118) und verlegte zusätzlich grössere Rollierungssteine, wodurch das Bodenniveau um 20-25 cm erhöht werden konnte. Beide Massnahmen, die Entfernung des älteren Mörtelbodens (118) im Norden und das Einbringen der neuen Rollierung im Süden, führten dazu, dass der karolingerzeitliche Fussboden (24) nach der Nivellierung ein Gefälle von nur noch 0,5 % aufwies Abb. 208.

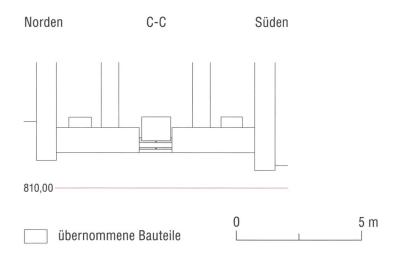
Abb. 210: Tomils, Sogn Murezi. Anlage 3a. Dreiapsidensaal. Schnitt C-C durch das Laienschiff (vgl. **Abb. 193**). Blick nach Osten. Mst. 1:150.

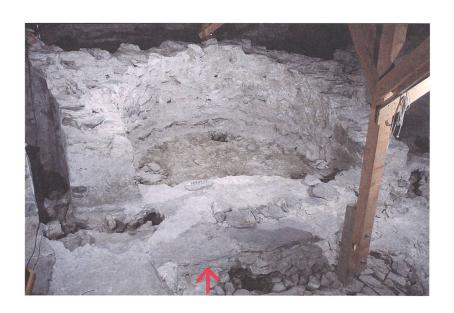
Abb. 211: Tomils, Sogn Murezi. Dreiapsidensaal. Reste der Stufe (986) in den Altarraum (Pfeil). Blick nach Osten.

Von der Vorzone gelangte man über eine 19 cm hohe Stufe (986) in den Altarraum. Sie bestand auf ihrer gesamten Länge aus jeweils zwei bis drei sorgfältig übereinander gelegten und mit Mörtel gefügten Steinen Abb. 211 (vgl. Abb. 199). Der Fussboden (981) im Altarraum bestand aus einem Mörtelestrich über einer Rollierung. Gegen die Stufe hin war diese zweilagig, gegen die Apsiden-Scheitel hin nur mehr einlagig, womit ebenfalls ein möglichst ebenes Bodenniveau angestrebt worden war. Der Mörtelestrich in der karolingerzeitlichen Kirche entspricht in der Art seiner Zusammensetzung demjenigen in der ersten Kirche (vgl. Kap. 6.1.4). Auf dem noch nicht vollständig abgebundenen Mörtelguss des Bodens wurde zum Schluss Ziegelmehl verteilt. An den wenig begangenen Stellen war die rote Oberfläche des Bodens noch gut erhalten Abb. 212.

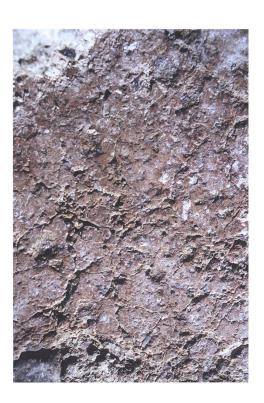
Abb. 212: Tomils, Sogn Murezi. Dreiapsidensaal. Makroaufnahme des karolingerzeitlichen Mörtelbodens (24) mit Ziegelmehlschicht auf der Oberfläche.

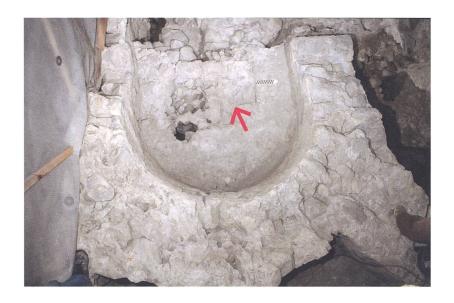
Abb. 213: Tomils, Sogn Murezi. Dreiapsidensaal. Südapsis mit Negativ des Altars (989) im Mörtelboden (Pfeil). Blick nach Westen.

den Abb. 213; Abb. 214. Er war rechteckig bei einer Breite von knapp 85 cm und einer Tiefe von 70 cm. In der Nordapsis haben sich die Reste des Altares (987) unter dem Blockaltar aus dem 15. Jahrhundert erhalten Abb. 215; Abb. 216. Er war mit einer Breite von 90 cm und einer Tiefe von 70 cm praktisch gleich gross wie sein Pendant in der Südapsis. Vom grösseren Altar (988) der Mittelapsis konnte die Breite von nahezu 115 cm als Negativ im Mörtelboden festgestellt werden. Seine Tiefe ist im selben Verhältnis zur Breite wie bei den seitlichen Nebenaltären zu rekonstruieren. Die Altäre waren vermutlich wie der erhaltene Altar in der Nordapsis weiss verputzt.

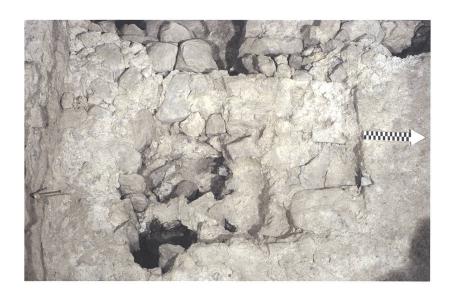
Abb. 214: Tomils, Sogn Murezi. Dreiapsidensaal. Südapsis. Negativ des karolingerzeitlichen Altars (989) im Detail. Blick nach Westen.

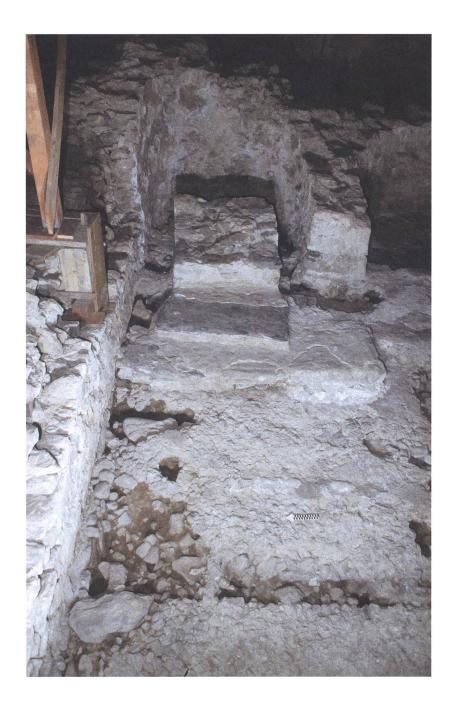
Abb. 215: Tomils, Sogn Murezi. Dreiapsidensaal. Nordapsis. Erhaltener Blockaltar aus dem 15. Jahrhundert Blick nach Osten.

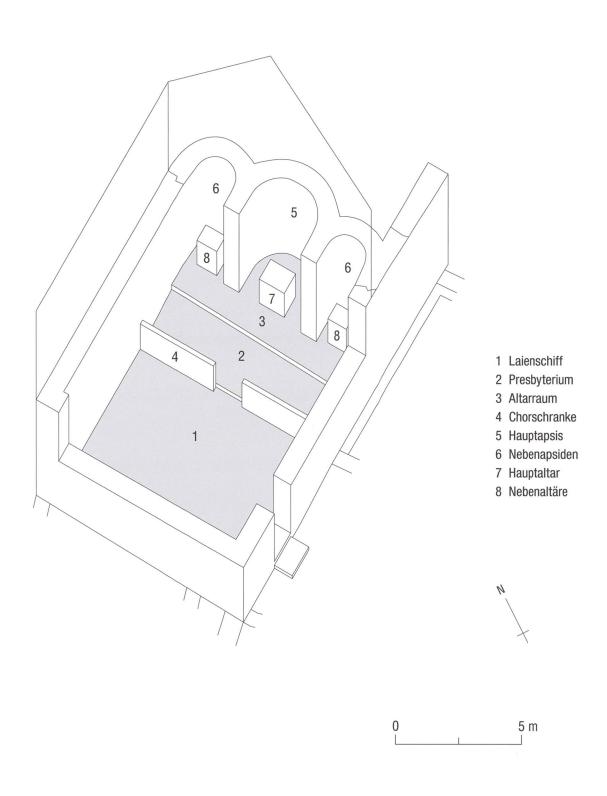
Abb. 217: Tomils, Sogn Murezi. Anlage 3a. Rekonstruktion des karolingischen Dreiapsidensaals. Militärprojektion. Mst. 1:150.

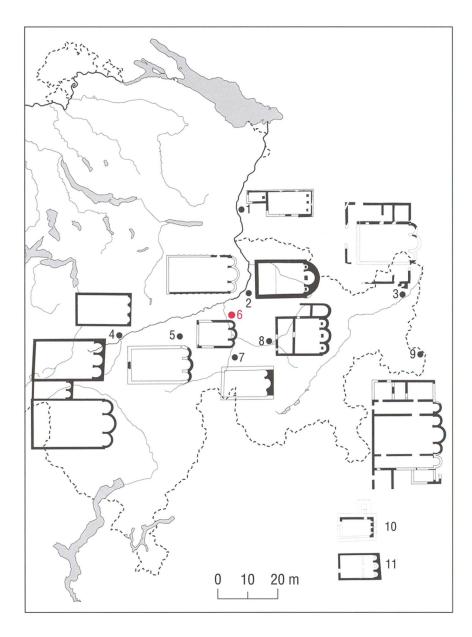
Abb. 222: Sogn Murezi nimmt sich unter den Dreiapsidensälen eher klein aus: 1 Schaan, St. Peter; 2 Chur, St. Martin und St. Luzi; 3 Ramosch, St. Florin; 4 Disentis, St. Agatha (hochmittelalterlich), St. Maria, St. Peter, St. Martin; 5 Pleif, St. Vincentius, 6 Tomils, Sogn Murezi, 7 Zillis, St. Martin; 8 Mistail, St. Peter; 9 Müstair, St. Johann; 10 Mals, St. Benedikt; 11 Schloss Tirol. Mst. 1:1250.

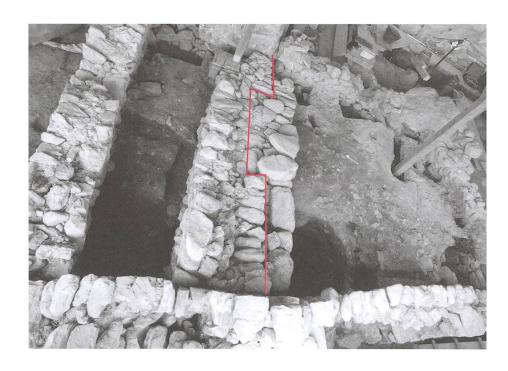
Abb. 223: Tomils, Sogn Murezi. Westannex, Raum F. Binnenmauer (534) mit Nische. Ihr wurde in der Zeit um 800 eine zweite Mauer (535) vorgeblendet und die Nische (rot) mit deren Mauerwerk verschlossen. Blick nach Osten.

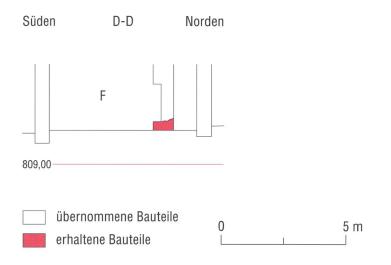
Abb. 224: Tomils, Sogn Murezi. Anlage 3a. Westannex. Schnitt D-D durch den Raum F und Strebemauer (534) mit Nische (vgl. **Abb. 202**). Blick nach Westen. Mst. 1:150.
