**Artikel:** Tomils, Sogn Murezi : ein kirchliches Zentrum im frühmittelalterlichen Graubünden [2: Kapitel 8-15]  
**Autor:** Jecklin-Tischhauser, Ursina  
**Kapitel:** 10: Anlage 4a : neue Räume in der 1. Hälfte des 9. Jahrhunderts  
**DOI:** <https://doi.org/10.5169/seals-871051>

# Anlage 4a: Neue Räume in der

## 1. Hälfte des 9. Jahrhunderts

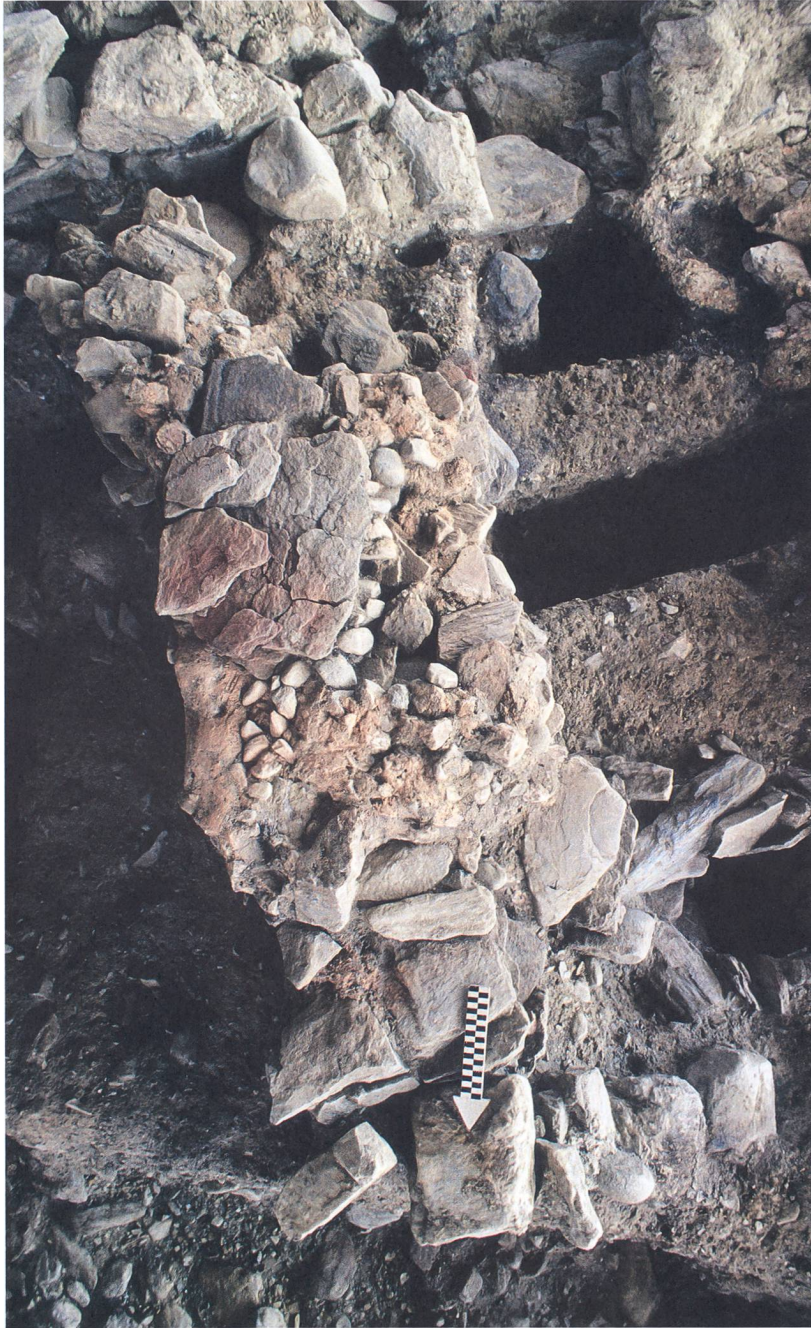
**Abb. 297:** Tomils, Sogn Murezi. Nordannex, Raum L. Sicht auf die Ofenreste (803). Blick nach Süden.

Im Osten lag ein raumfüllender, 2,30 × 2 m grosser Ofen (803) **Abb. 296; Abb. 297**. Er bestand gegen Norden, Osten und Süden aus den Wänden von Raum L. Gegen Westen war der Ofen durch die eingestellte Mauer (821) begrenzt. Die Ofenmauer (821) ist noch knapp 30 cm hoch und mit ei-

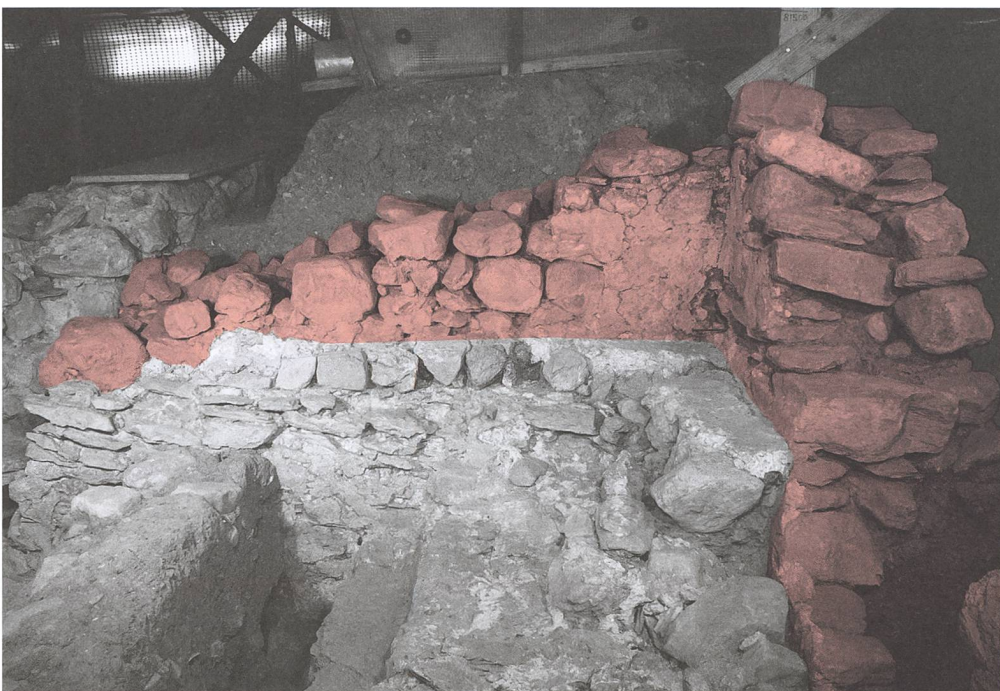
**Abb. 301:** Tomils, Sogn Murezi. Südannex E, Osterweiterung. Die Nord- und Ostmauer sind mit Lehm gefügt (rot), darunter die nördliche Wange und die Stufen der Treppe (1039). Blick nach Norden.

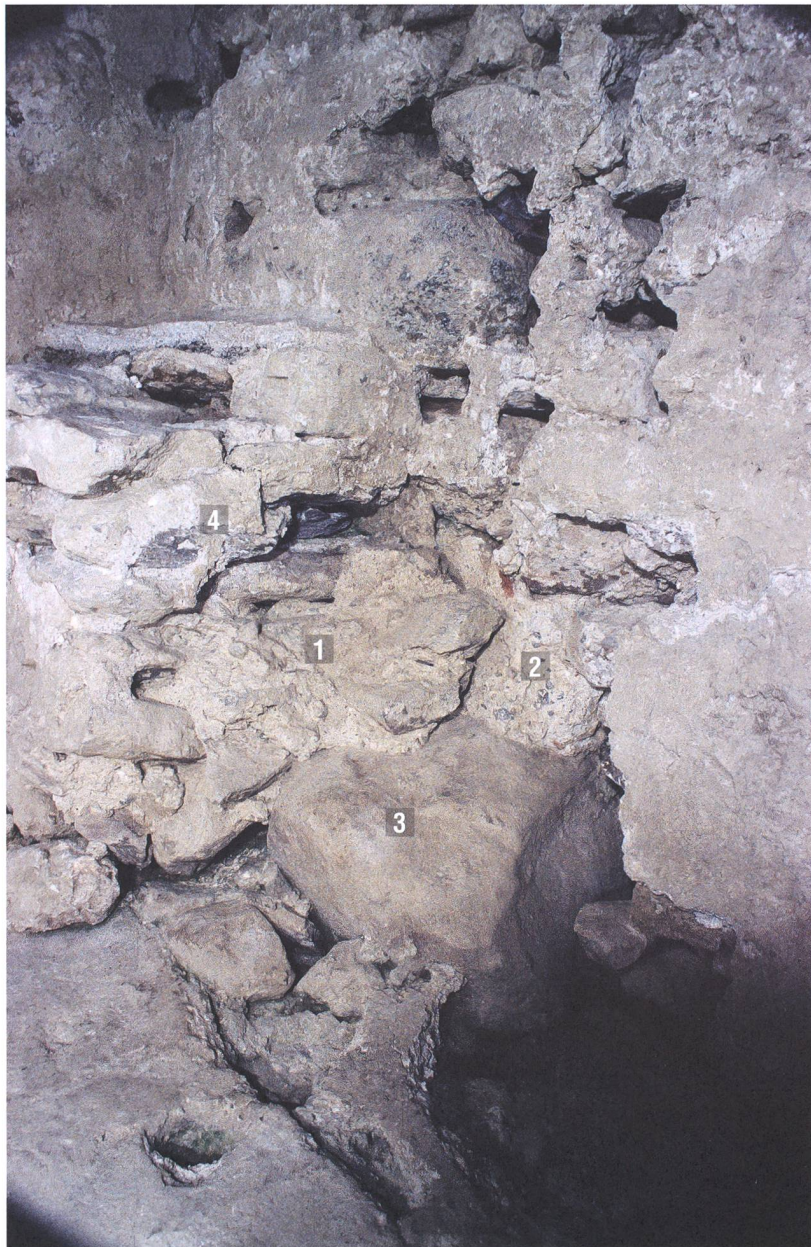
**Abb. 304:** Tomils, Sogn Murezi. Südannex E. **1** Podest der Treppe (1039), **2** Flickmauerwerk (1051), mit dem die Ostwand nach dem Abbruch der Sitzbank geflickt worden war, **3** Reste der Sitzbank, **4** Mauersockel aus der letzten Phase des Südannexes. Blick nach Nordosten.

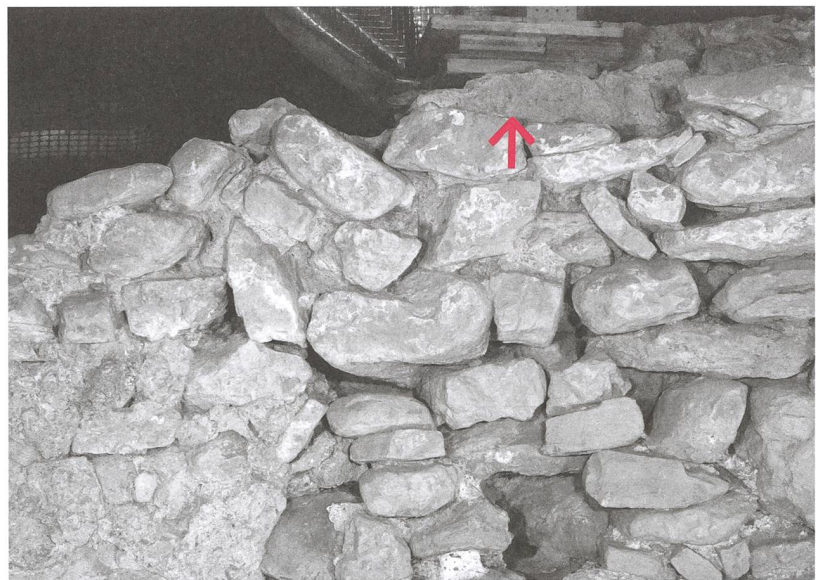
**Abb. 309:** Tomils, Sogn Murezi. Südannex E. Reste des Balkenlochs (1075, Pfeil). Blick nach Norden.
