Artikel: Tomils, Sogn Murezi : ein kirchliches Zentrum im frühmittelalterlichen

Graubünden [2: Kapitel 8-15]

Kapitel: 10: Anlage 4a : neue Räume in der 1. Hälfte des 9. Jahrhunderts

Anlage 4a: Neue Räume in der 1. Hälfte des 9. Jahrhunderts

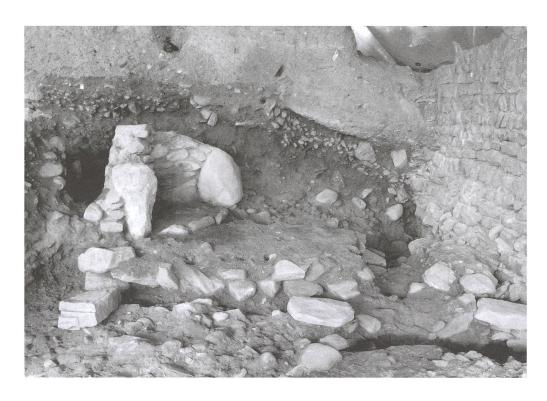
Abb. 283: Tomils, Sogn Murezi. Nordannex N. Höher gelegener Raumteil im Osten mit Feuerstelle (849) in der Nordostecke. Vor der Stufe die Legsteinreihe. Blick nach Osten.

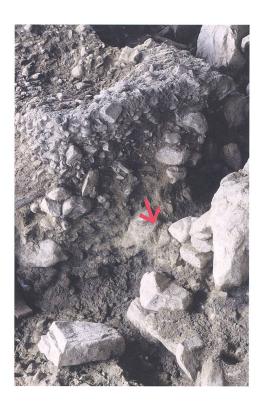
Abb. 284: Tomils, Sogn Murezi. Nordannex N. Balkennegativ der Nordwand (Pfeil). Blick nach Nordosten.

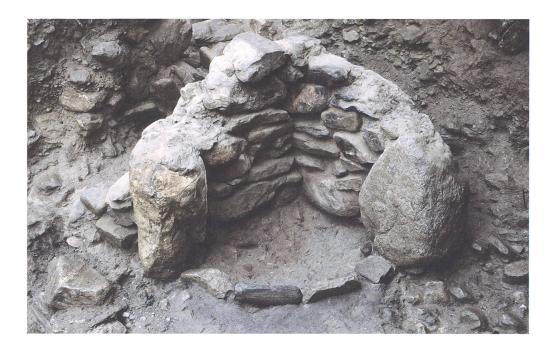
Abb. 287: Tomils, Sogn Murezi. Nordannex N. Feuerstelle (849) in der Nordostecke. Blick nach Nordosten.

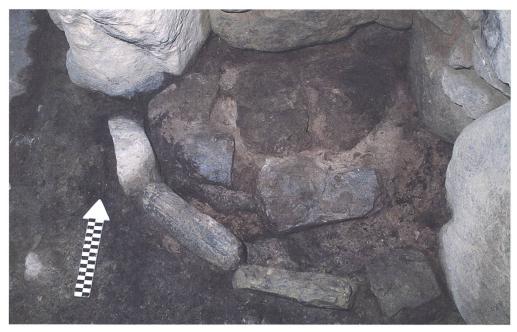
Abb. 288: Tomils, Sogn Murezi. Nordannex N. Feuerstelle (849), 2. Benutzungsphase. Blick nach Norden.

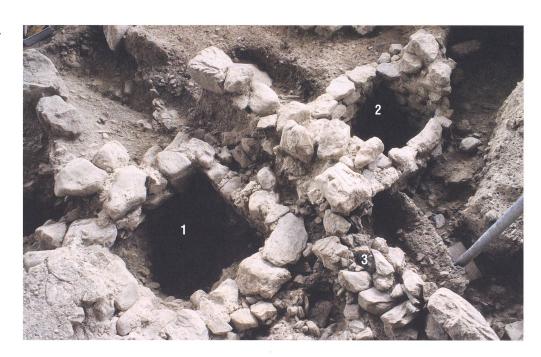
Abb. 289: Tomils, Sogn Murezi. 1 Schacht (788) von Raum K, 2 Schacht (785) von Raum M. An die beiden Schächte stösst im Osten das 3 Trockenmauerfundament (839) des Nordannexes N. Blick nach Nordwesten.

Dem aufgegebenen Raum K wurde im Norden ein 3,10×1,30 m grosser Raum M angebaut, an dessen Ostende wiederum ein Schacht in den Boden eingelassen war **Abb. 289**; **Abb. 290**. Sein Bau erfolgte noch vor der Errichtung des Nordannexes N, denn das erläuterte Trockenmauerfundament (839) von dessen Nordwand rechnete bereits mit der Ost- respektive der Schachtmauer von Raum M (vgl. **Abb. 279**). Es ist jedoch anzunehmen, dass beide Räume

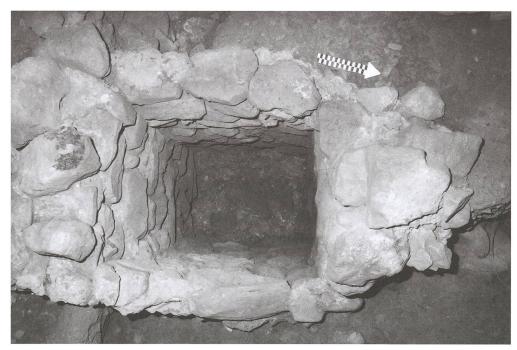
Abb. 290: Tomils, Sogn Murezi. Raum M. Blick in den bis zuunterst gemauerten Schacht (785). Blick nach Westen.

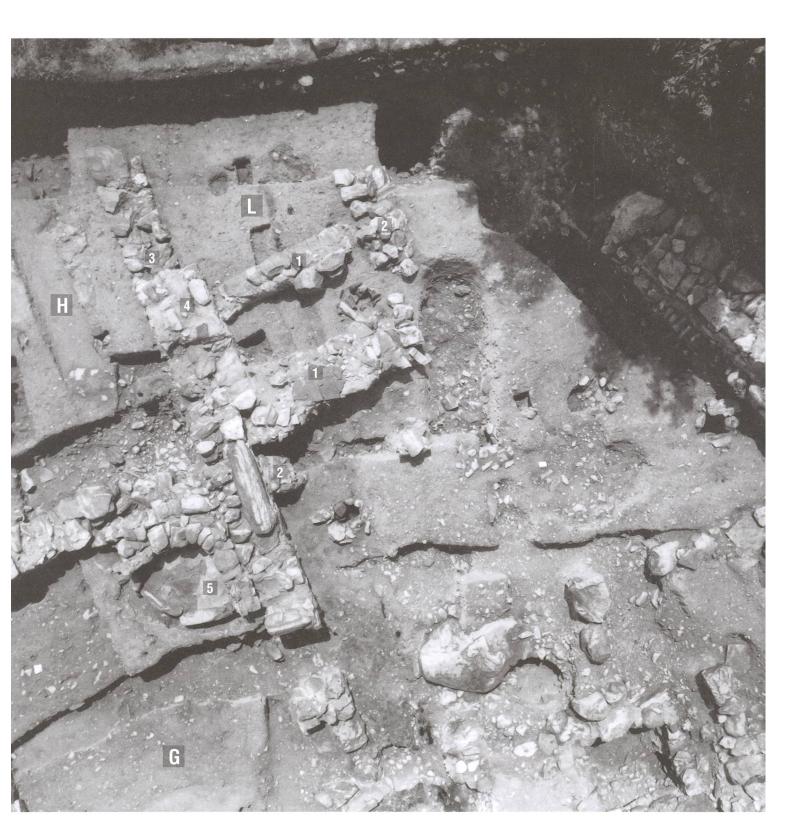
Abb. 295: Tomils, Sogn Murezi. Flugaufnahme der Räume G, H und L. **1** Backofen (803), **2** Nord- und Ostmauer von Raum L, **3** Südmauer von Raum L respektive Nordmauer von Raum H, **4** jüngere Lehmmauer (802), **5** Herdstelle (797) in Raum G. Blick nach Westen.

im Osten angebaut Abb. 294; Abb. 295 (vgl. Abb. 279). Seine ursprüngliche Länge ist heute nicht mehr zu bestimmen, da der westliche Bereich des Raumes durch eine moderne Baugrube entfernt worden war. Die Nordmauer (801) des Raumes ist noch über eine Länge von 2,70 m und einer maximalen Höhe von 40 cm zu verfolgen. Sie ist 55 cm stark und wurde ab der ersten Lage mit Bollen-, Bruchsteinen und Mörtel errichtet. Den südlichen Abschluss bildet hauptsächlich die Nordmauer (772) von Raum H sowie die Nordwestecke von Raum G. Von der ursprünglich 2,80 m langen Ostmauer (773) haben sich zwei 55 × 50 cm respektive 30 × 50 cm kurze Mauerstücke erhalten. An ihrer höchsten Stelle misst die Ostmauer heute nur mehr 60 cm. Im Süden stösst sie stumpf an die Nordmauer (580) des Kirchenwestannexes. Gegen Norden dürfte sie mit der Nordmauer (801) im Verband gestanden haben. Die Nordostecke hat sich zwar nicht mehr erhalten, aber die beiden Mauern laufen im rechten Winkel aufeinander zu, sind ab demselben Niveau in Schicht (150) gestellt worden und besitzen die Unterkante auf derselben Höhe.

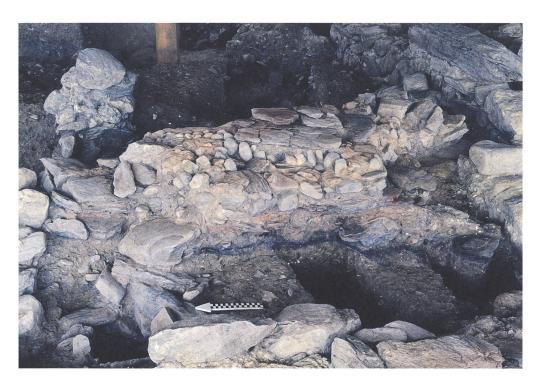
Abb. 296: Tomils, Sogn Murezi. Nordannex. Raum L mit Backofen (803). Blick nach Osten.

Im Osten lag ein raumfüllender, 2,30×2 m grosser Ofen (803) **Abb. 296**; **Abb. 297**. Er bestand gegen Norden, Osten und Süden aus den Wänden von Raum L. Gegen Westen war der Ofen durch die eingestellte Mauer (821) begrenzt. Die Ofenmauer (821) ist noch knapp 30 cm hoch und mit ei-

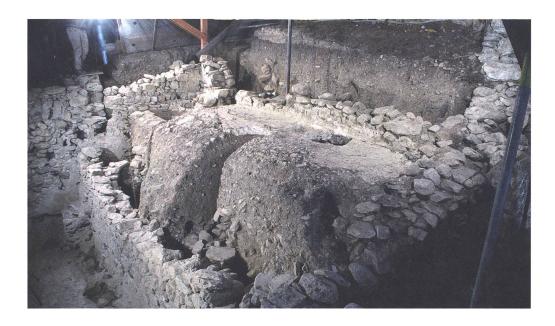
Abb. 298: Tomils, Sogn Murezi. Südannex E, Osterweiterung. Blick nach Nordosten.

Das um 820 eingezogene Obergeschoss erweiterte den Kirchensüdannex E um 2,70 m nach Osten und war über eine Steintreppe vom Erdgeschoss her zugänglich Abb. 298; Abb. 299 (vgl. Abb. 279). Die Mauern der Osterweiterung wurden in das höher gelegene Hanggelände gestellt. Das restliche Obergeschoss kam über dem bestehenden Erdgeschoss zu liegen (vgl. Abb. 310). Der Boden des Obergeschosses lag innerhalb der Osterweiterung auf dem Hanggelände. Es handelt sich dabei um einen Mörtelboden. Über dem Erdgeschoss bestand der Boden aus Bohlen, die auf Holzbalken verlegt waren. Es ist denkbar, dass wie in der Osterweiterung ein Mörtelestrich auf dem Holzboden aufgetragen worden war.

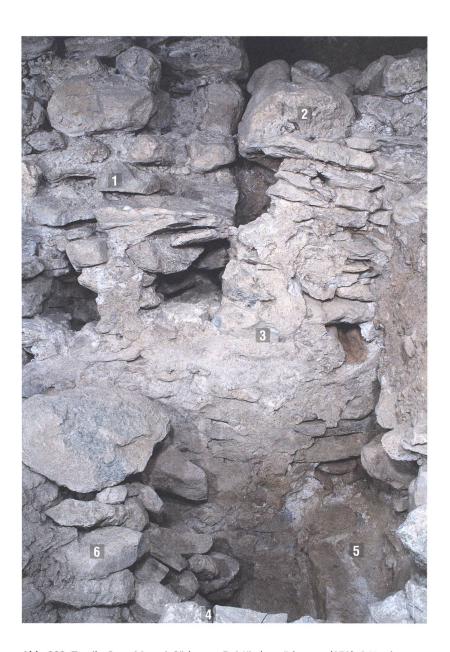
Abb. 303: Tomils, Sogn Murezi. Südannex E. **1** Kirchensüdmauer (979), **2** Nordmauer (1038) der Osterweiterung, **3** nördliche Treppenwange, **4** südliche Treppenwange, **5** Stufen der Treppe (1039), **6** spätere Zumauerung (1049) der Tür zur Treppe. Blick nach Norden.

Danach wurden die südliche und nördliche Treppenwange (1039) im Verband mit den Stufen errichtet. Die obersten 50 cm der nördlichen Wange wurden mit mörteligem Bauschutt vom Bau der Treppe hinterfüllt, in das anschliessend das Fundament für die Nordmauer (1038) des Obergeschosses gesetzt wurde. Die Wangen wie auch die einzelnen Stufen sind mit reichlich Mörtel aufgeführt, der an den Wangen flächig verteilt worden ist **Abb. 303**.

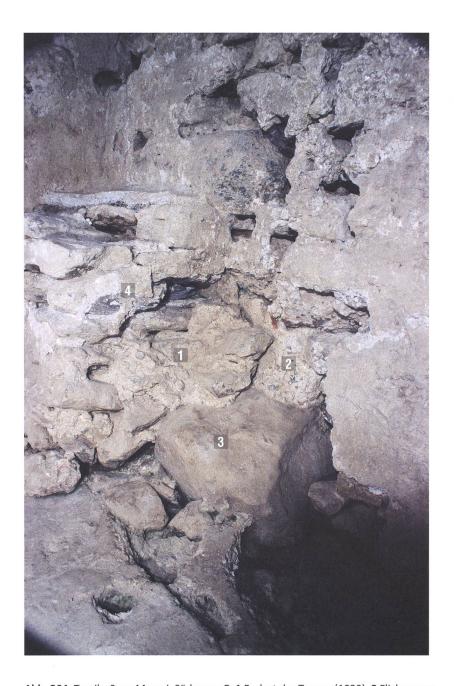
Abb. 304: Tomils, Sogn Murezi. Südannex E. **1** Podest der Treppe (1039), **2** Flickmauerwerk (1051), mit dem die Ostwand nach dem Abbruch der Sitzbank geflickt worden war, **3** Reste der Sitzbank, **4** Mauersockel aus der letzten Phase des Südannexes. Blick nach Nordosten.

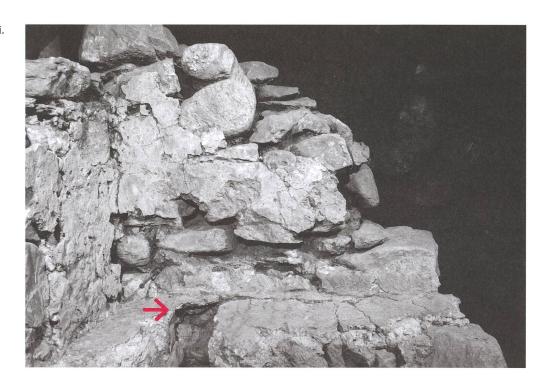
Abb. 306: Tomils, Sogn Murezi. Südannex E, Osterweiterung. Balkennegativ (1045) der einstigen Falltür (Pfeil). Blick nach Osten.

Ein weiteres Negativ eines Holzbalkens (1045) war auf der Mauerkrone der nördlichen Treppenwange zu beobachten Abb. 306. Der ca. 12 × 14 cm starke Balken diente als Auflager für eine Falltüre Abb. 307. Diese wurde von Süden nach Norden aufgestossen und lehnte in geöffnetem Zustand gegen die Nordwand (1038) des Obergeschosses.

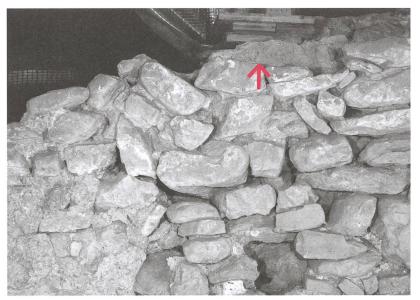
Abb. 309: Tomils, Sogn Murezi. Südannex E. Reste des Balkenlochs (1075, Pfeil). Blick nach Norden.
