<b>Zeitschrift:</b>	Archäologie Graubünden. Sonderheft
<b>Herausgeber:</b>	Archäologischer Dienst Graubünden
<b>Band:</b>	8 (2019)
<b>Heft:</b>	2
<b>Artikel:</b>	Tomils, Sogn Murezi : ein kirchliches Zentrum im frühmittelalterlichen Graubünden [2: Kapitel 8-15]
<b>Autor:</b>	Jecklin-Tischhauser, Ursina
<b>Kapitel:</b>	11: Der Brand um 900
<b>DOI:</b>	<a href="https://doi.org/10.5169/seals-871051">https://doi.org/10.5169/seals-871051</a>

Der Brand um 900

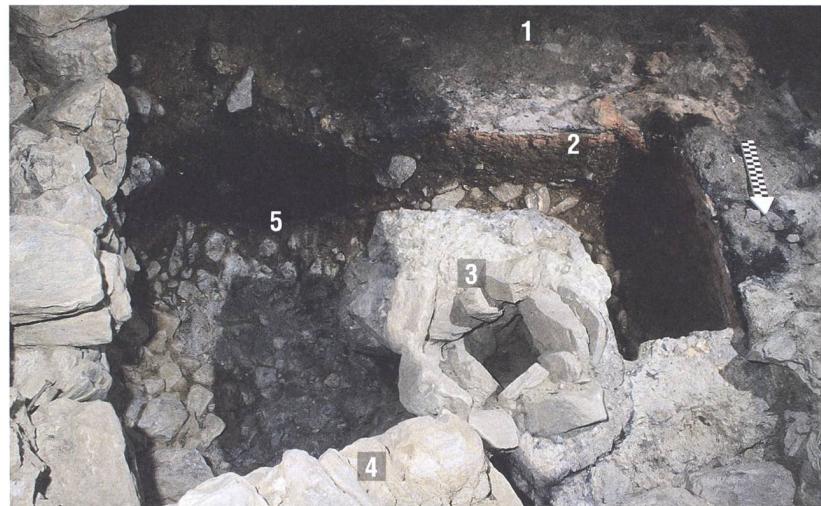
**Abb. 311:** Tomils, Sogn Murezi. Anlage 4b. Raum H. **1** Asche- und holzkohlehaltige Brandschicht (771) auf dem **2** Lehmboden (591). Die grosse **3** Pfostengrube (822) wurde für den Wiederaufbau von Raum H respektive von dessen **4** Nordmauer (772, 802) angelegt. **5** Grube (594). Blick nach Süden.

In der Zeit um 900 zog ein Brand mehrere Räume im Westen der Kirchenanlage in Mitleidenschaft. Die asche- und holzkohlehaltige Brandschicht (592), die von dem Ereignis zeugt, konnte in den Räumen L, H und J sowie in Hof I dokumentiert werden. **Abb. 311.** In den Räumen L und H lag sie über den jeweiligen Lehmböden (770 und 591), im Hof I über dem zugehörigen lehmig-humosen Gehhorizont und in Raum J über dem Mörtelboden (1090) **Abb. 312.** In Raum H war die Brandschicht zudem über der verfüllten Grube (594) (vgl. **Abb. 225**) zu beobachten.

Der Brand zog ferner die Nordmauer (772) von Raum H respektive die Südmauer des Backraumes L derart stark in Mitleidenschaft, dass sie bis auf die heute erhaltene Höhe abgebrochen werden musste. Über dem Brandhorizont (592) wurde anschließend der Brand- und Abbruchschutt (771) der betroffenen Bauten verteilt. Der Schutt war auch über der abgebrochenen Mauerkrone der Nordmauer (772) zu fassen. Gegen Süden dehnt sich das Schuttpaket bis zur Südmauer (806) von Raum H hin aus. Im Hof I und in Raum J war die Brandschicht (592) nurmehr 2–4 cm dünn.

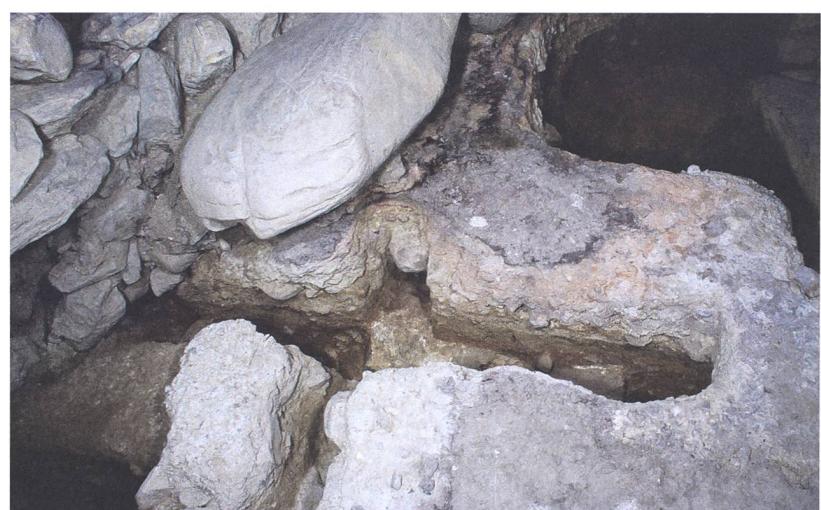
**Abb. 312:** Tomils, Sogn Murezi. Anlage 4b. Raum J. Brandschicht (1091) auf dem Mörtelboden (1090). Blick nach Westen.

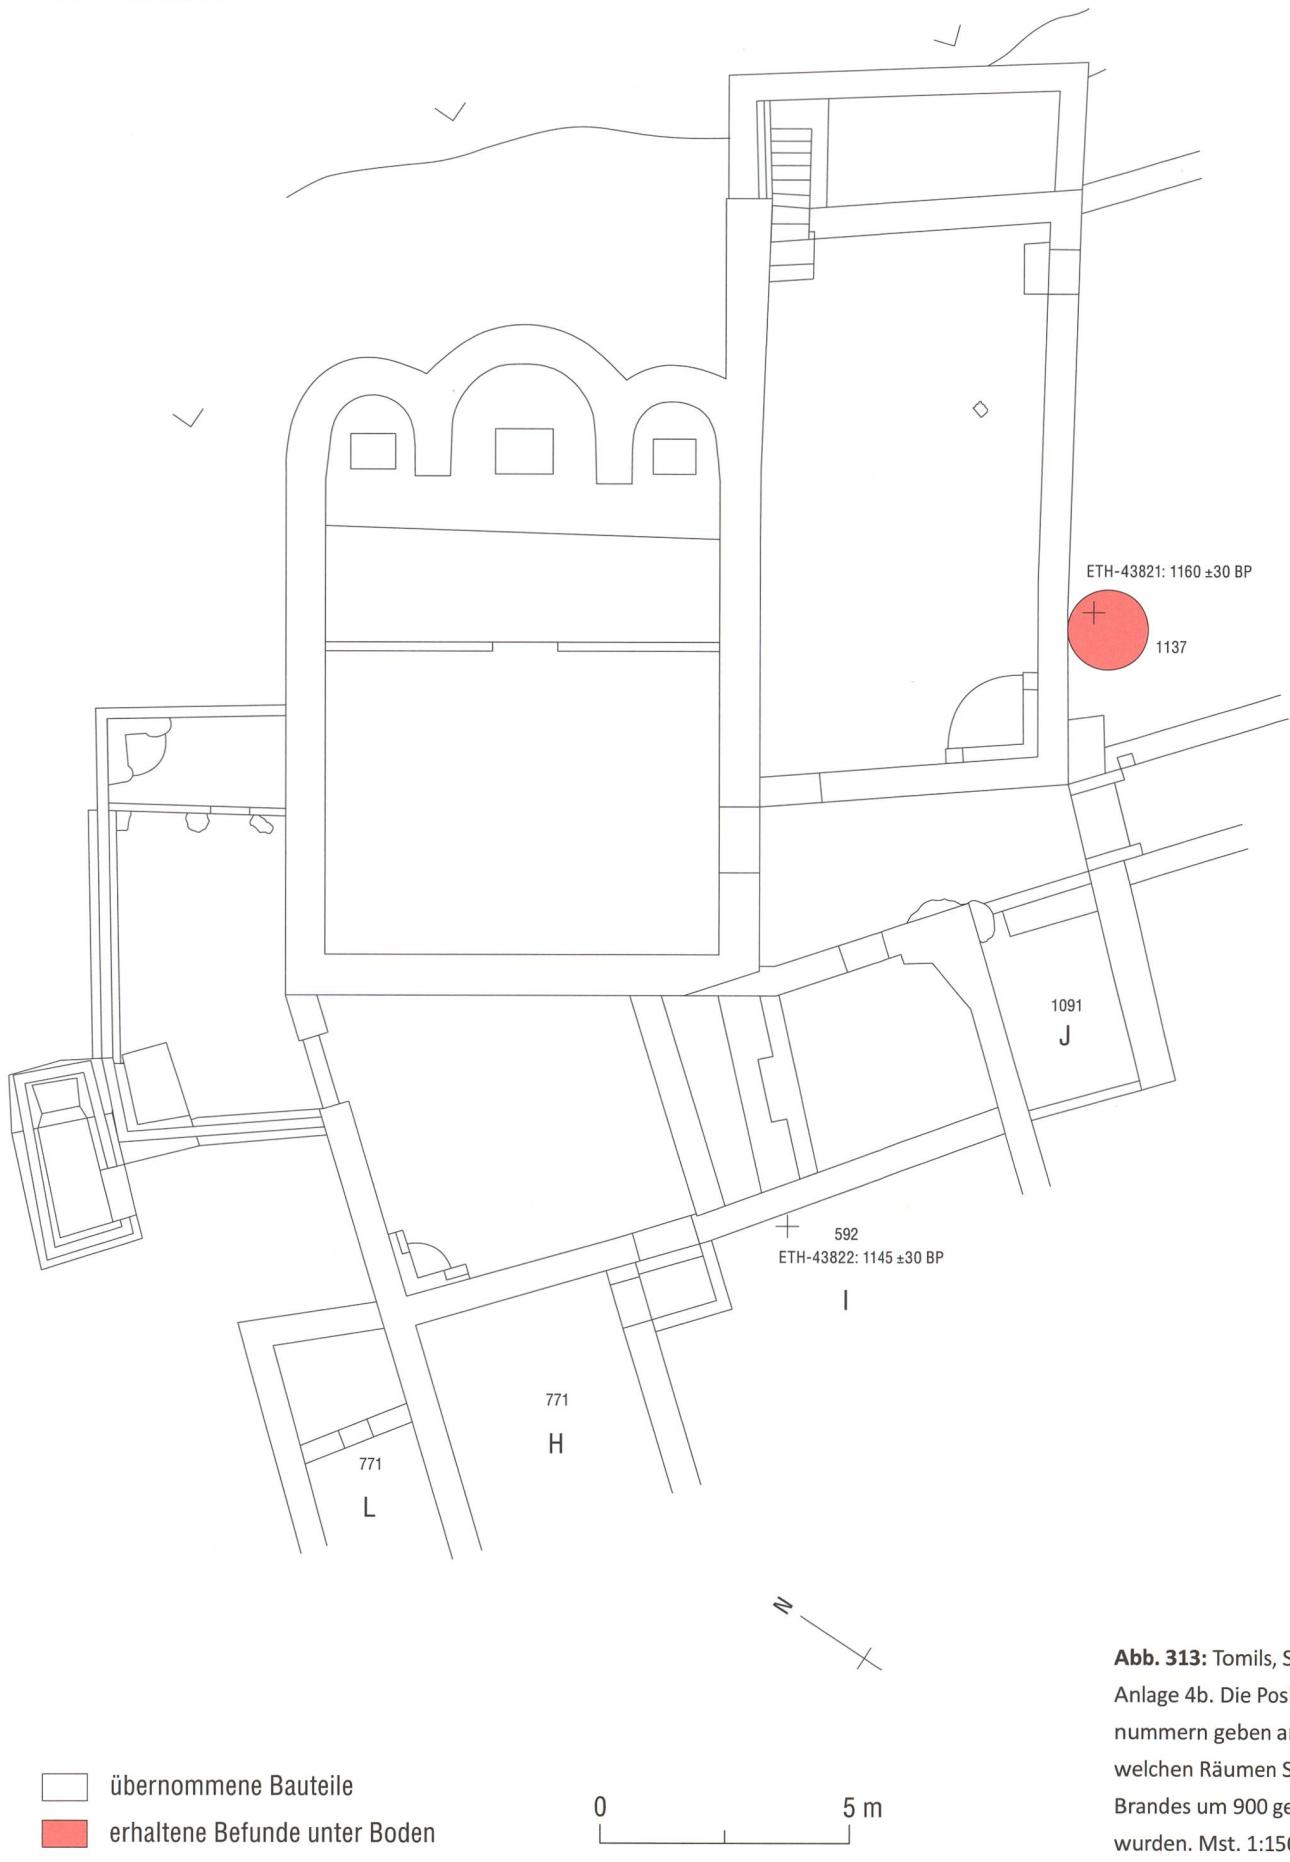
**Abb. 313:** Tomils, Sogn Murezi. Anlage 4b. Die Positionennummern geben an, in welchen Räumen Spuren des Brandes um 900 gefasst wurden. Mst. 1:150.

Aus der Brandschicht (592) konnte eine Holzkohle mithilfe der <sup>14</sup>C-Methode gemessen werden **Abb. 313.** Das kalibrierte Datum verweist in einen Zeitraum zwischen dem letzten Drittel des 8. Jahrhunderts und der zweiten Hälfte des 10. Jahrhunderts, mit einem Mittelwert bei 898 (vgl. **Abb. 15**,
