Zeitschrift: Archäologie Graubünden. Sonderheft
Herausgeber: Archäologischer Dienst Graubünden
Band: 8 (2019)
Heft: 2

Artikel: Tomils, Sogn Murezi : ein kirchliches Zentrum im frühmittelalterlichen Graubünden [2: Kapitel 8-15]
Autor: Jecklin-Tischhauser, Ursina
Kapitel: 13: Teil-Aufgabe der Kirchenanlage
DOI: <https://doi.org/10.5169/seals-871051>

Teil-Aufgabe
der Kirchenanlage

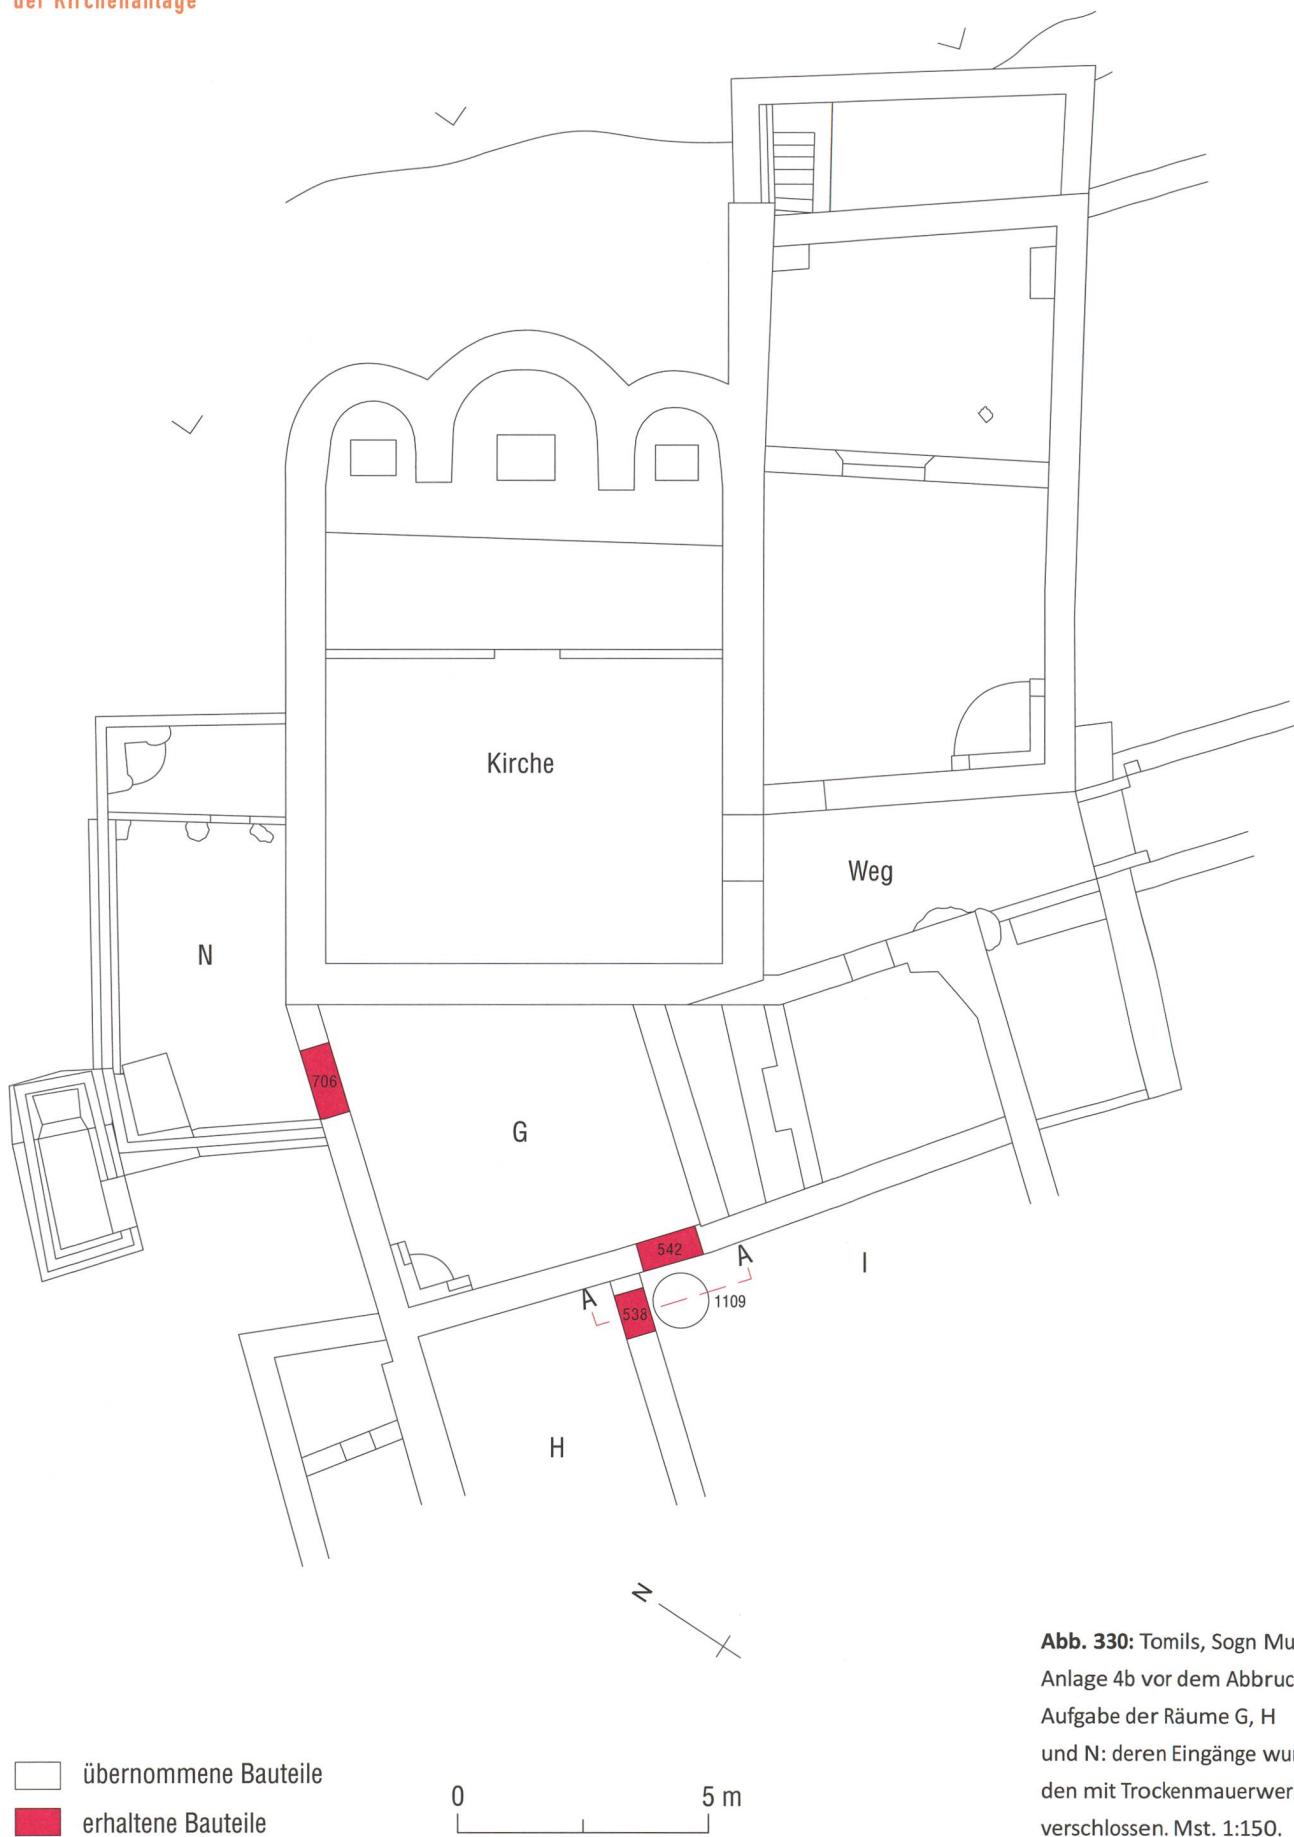
Abb. 330: Tomils, Sogn Murezi.
Anlage 4b vor dem Abbruch.
Aufgabe der Räume G, H
und N: deren Eingänge wur-
den mit Trockenmauerwerk
verschlossen. Mst. 1:150.

Noch vor der Niederlegung aller Kirchennebengebäude wurden die Räume G, H und N aufgegeben und ihre Eingänge mit Trockenmauerwerk verschlossen **Abb. 330**; **Abb. 331**. In der Nordostecke von Hof I konnte ferner an der Stelle, wo einst die Stufen zu den Eingängen (807) und (539) hochgeführt hatten, eine im Durchmesser 1,10 m grosse, runde Grube (1109) dokumentiert werden **Abb. 332** (vgl. **Abb. 330**).

Mit der Entfernung der Stufen und den genannten Zumauerungen war Raum G nicht mehr begehbar, und auch die Räume N und H waren vermutlich nicht mehr zu betreten. Dass alle Zumauerungen in Trockenmauertechnik ausgeführt worden sind, lässt darauf schliessen, dass man die entsprechenden Räumlichkeiten gleichzeitig aufgegeben hat. Die Verschliessung der Eingänge ist nach den Erneuerungen der Räumlichkeiten im Nachgang an den Brand um 900 erfolgt, also gegen Ende der Benutzungszeit der Kirchenanlage 4b in der ersten Hälfte des 10. Jahrhunderts. Vor dem Abbruch aller Kirchennebengebäude wurden offensichtlich Teile der Anlage nicht mehr benötigt. Die Gründe hierfür liegen vermutlich in einer drastischen Verringerung der Anzahl an Personen, welche bei Sogn Murezi gelebt haben. Möglich ist auch, dass nach dem Brand nicht mehr genügend Mittel zur Verfügung standen, um die Kirchenanlage wieder vollumfänglich aufzubauen. Vielleicht waren die Bauten in einem mangelhaften oder gar ruinösen Zustand, weswegen man aufgrund der Einsturzgefahr das Betreten der Räume verhindern wollte.

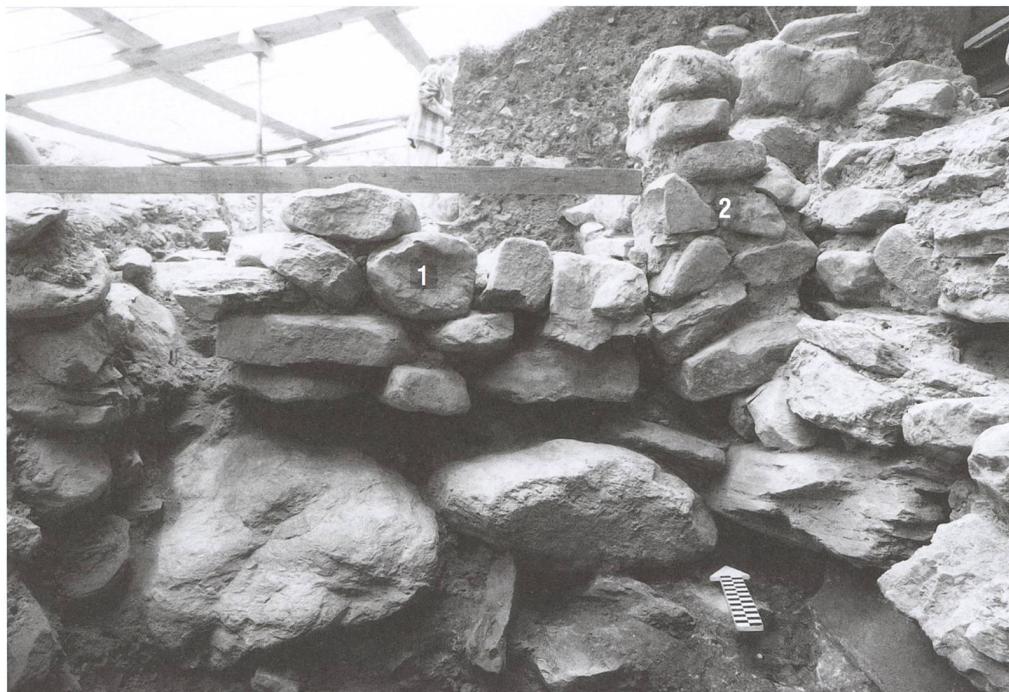
Abb. 331: Tomils, Sogn Murezi. Westannex. Raum H. 1 Trockenmauerwerk (538), 2 östliches Gewände des ehemaligen Einganges (807). Blick nach Norden.

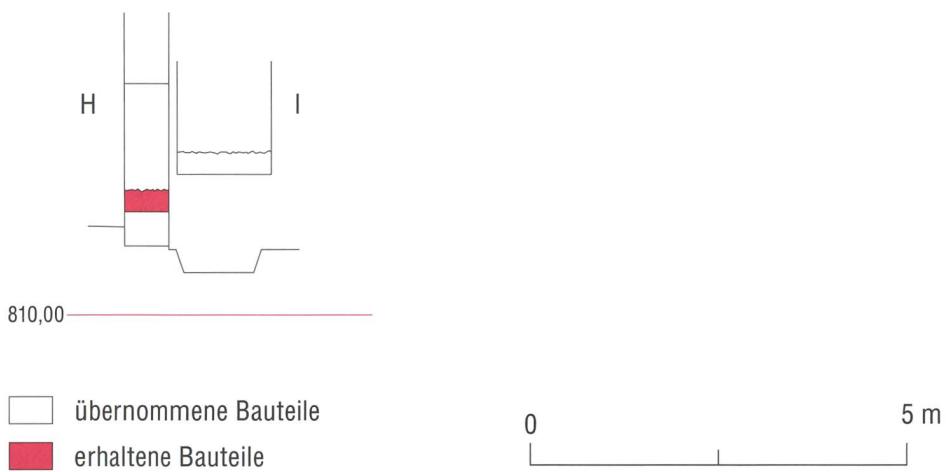
Abb. 332: Tomils, Sogn Murezi. Anlage 4b vor dem Abbruch. Schnitt A-A (vgl. Abb. 330) mit den zugemauerten Eingängen von Raum H und G sowie der Grube (1109) in der Nordostecke des Hofes I. Blick nach Osten. Mst. 1:100.
