Artikel: Tomils, Sogn Murezi : ein kirchliches Zentrum im frühmittelalterlichen

Graubünden [2: Kapitel 8-15]

Kapitel: 14: Anlage 5: Abbruch der Kirchennebenbauten im 10. Jahrhundert

Anlage 5: Abbruch der Kirchennebenbauten im 10. Jahrhundert

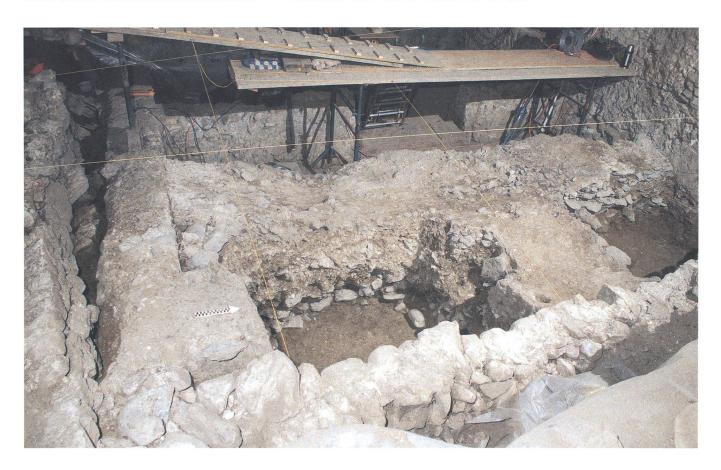
Abb. 333: Tomils, Sogn Murezi. Der mit Abbruchschutt (11) verfüllte Südannex E. Blick nach Nordwesten.

In der ersten Hälfte des 10. Jahrhunderts wurden die An- und Nebenbauten der Kirche abgebrochen und die Ruinen mit deren Abbruchschutt (11) verfüllt und zugedeckt Abb. 333; Abb. 334. Die Kirche selbst war vom Abbruch der Nebengebäude nicht betroffen, der Schutt rechnete noch mit den aufgehenden Kirchenmauern. Die Niederlegung dürfte mit einem Funktionswandel der Anlage respektive der Kirche einhergegangen sein. Hierfür spricht die bereits zuvor erfolgte allmähliche Aufgabe von einem Grossteil der Räume (vgl. Kap. 13). Auf die möglichen Gründe wird in Kap. 17.5 eingegangen.

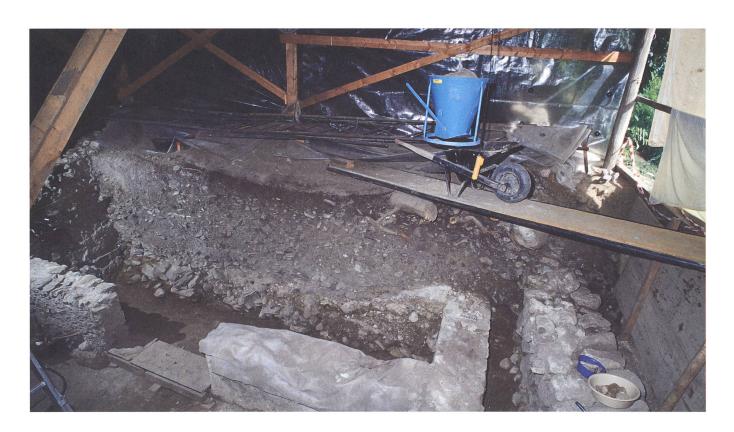
Abb. 334: Tomils, Sogn Murezi. Der mit Abbruchschutt (11) verfüllte Südannex E. Blick nach Nordosten.

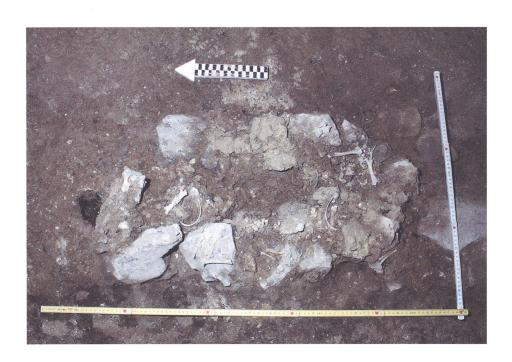
Abb. 335: Tomils, Sogn Murezi. Tierknochendeponie im Abbruchschutt (11). Blick nach Osten.

Im einstigen Südannex konnte im unteren Teil des Abbruchschuttpakets (11) eine Grube dokumentiert werden, die von den Bauleuten bei den Abbrucharbeiten ausgehoben worden war. In ihr lagen Tierknochen, bei denen es sich um Speisereste handelt **Abb. 335**.²⁷⁴ Rund 98% der Tierknochen stammen vom selben Ferkel. Ob es sich

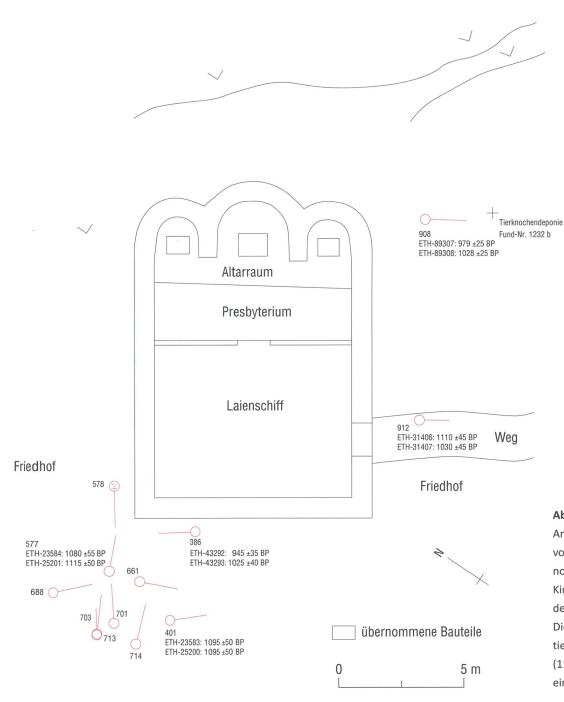
Abb. 336: Tomils, Sogn Murezi. Anlage 5. Eine erste Gruppe von 16 Individuen wurde noch vor dem Umbau der Kirche in der zweiten Hälfte des 11. Jahrhunderts begraben. Die Gräber um die Kirche tiefen in den Abbruchschutt (11) der Kirchennebenbauten ein. Mst. 1:150.

Über dem Abbruchschutt (11) entstand eine humose Schicht (581), die als früheste Friedhofsschicht anzusprechen ist. In sie und den darunterliegenden Abbruchschutt (11) wurden im Westen der Kirche elf Gräber angelegt Abb. 336.275 Die früheste Grabgrube (401) war mit Steinen gefasst Abb. 337. Darin lag ein ca. 61-jähriger Mann mit dem Kopf im Nordwesten und den Armen seitlich am Körper gestreckt.276 Von seinem rechten und linken Oberschenkel wurde je eine Probe zur Datierung mithilfe der ¹⁴C-Methode entnommen. Nach den übereinstimmenden Daten zu schliessen, war der Mann in der Zeit um 940 verstorben (vgl. Abb. 15, Proben Nr. 27, 28). Sein Todesjahr liefert den terminus ante quem für den Abbruch der Kirchenannexe.

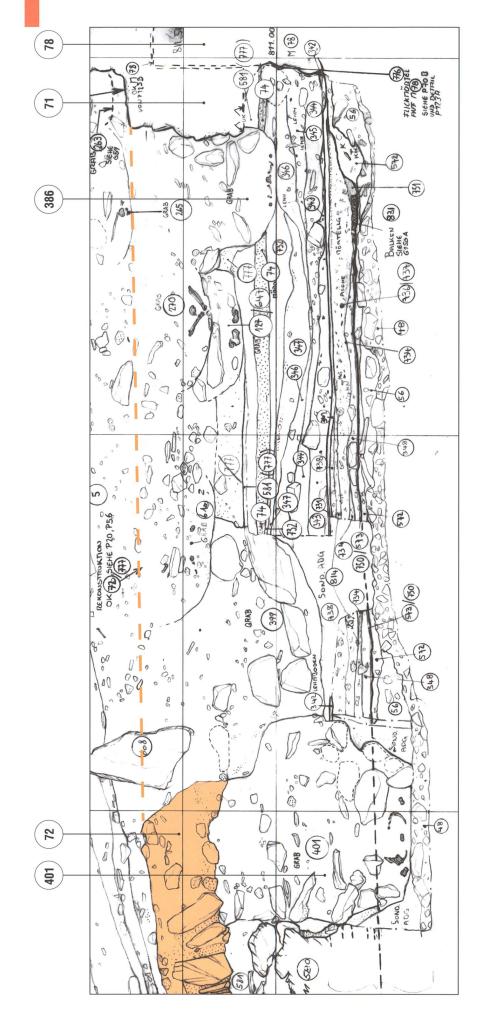
Abb. 337: Tomils, Sogn Murezi. Das Grab (401) wurde in der Zeit um 940 in den Abbruchschutt (11) der Kirchennebengebäude vertieft. Darüber liegt der Abbruchschutt (72), welcher beim Umbau des Gotteshauses in der zweiten Hälfte des 11. Jahrhunderts angefallen war. Im Osten ist das Grab (386) zu erkennen, das noch mit dem Fundament der älteren Kirchenwestmauer (78) gerechnet hat und demnach vor dem Kirchenumbau in romanischer Zeit (Fundament 71) angelegt worden war. Blick nach Norden. Mst: 1.20.
