Zeitschrift:	Archäologie Graubünden. Sonderheft
Herausgeber:	Archäologischer Dienst Graubünden
Band:	8 (2019)
Heft:	2
Artikel:	Tomils, Sogn Murezi : ein kirchliches Zentrum im frühmittelalterlichen Graubünden [2: Kapitel 8-15]
Autor:	Jecklin-Tischhauser, Ursina
Kapitel:	14: Anlage 5 : Abbruch der Kirchennebenbauten im 10. Jahrhundert
DOI:	https://doi.org/10.5169/seals-871051

Anlage 5: Abbruch der Kirchen- nebenbauten im 10. Jahrhundert

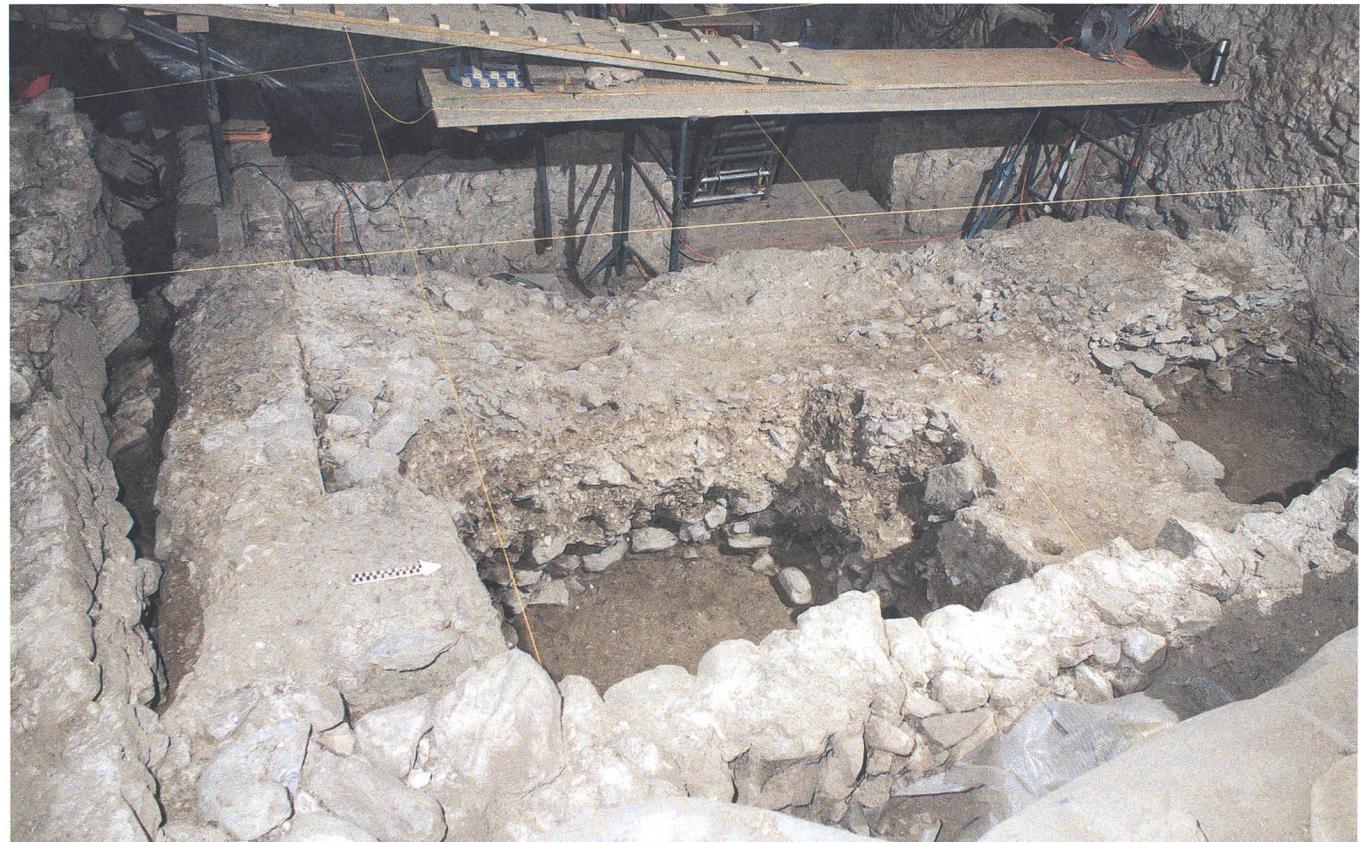
Abb. 333: Tomils, Sogn Murezi. Der mit Abbruchschutt (11) verfüllte Südannex E. Blick nach Nordwesten.

In der ersten Hälfte des 10. Jahrhunderts wurden die An- und Nebenbauten der Kirche abgebrochen und die Ruinen mit deren Abbruchschutt (11) verfüllt und zugedeckt
Abb. 333; Abb. 334. Die Kirche selbst war vom Abbruch der Nebengebäude nicht betroffen, der Schutt rechnete noch mit den aufgehenden Kirchenmauern. Die Niederlegung dürfte mit einem Funktionswandel der Anlage respektive der Kirche einhergegangen sein. Hierfür spricht die bereits zuvor erfolgte allmäßliche Aufgabe von einem Grossteil der Räume (vgl. Kap. 13). Auf die möglichen Gründe wird in Kap. 17.5 eingegangen.

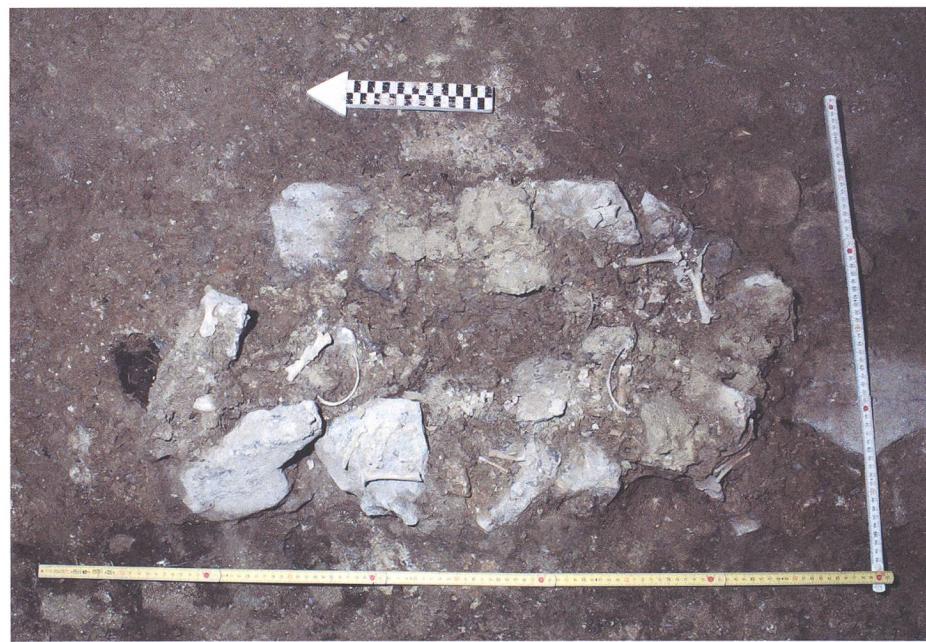
Abb. 335: Tomils, Sogn Murezi. Tierknochendeponie im Abbruchschutt (11). Blick nach Osten.

Im einstigen Südannex konnte im unteren Teil des Abbruchschuttpakets (11) eine Grube dokumentiert werden, die von den Bauleuten bei den Abbrucharbeiten ausgehoben worden war. In ihr lagen Tierknochen, bei denen es sich um Speisereste handelt
Abb. 335.²⁷⁴ Rund 98% der Tierknochen stammen vom selben Ferkel. Ob es sich
