Artikel: Tomils, Sogn Murezi : ein kirchliches Zentrum im frühmittelalterlichen

Kapitel: 20: Anlage 8 : das Gebäude aus der Mitte des 14. Jahrhunderts

Anlage 8: Das Gebäude aus der Mitte des 14. Jahrhunderts

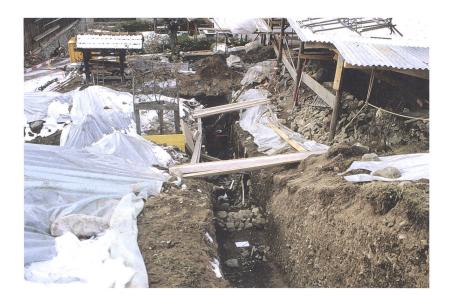
Abb. 418: Tomils, Sogn Murezi. Die Reste des an die Friedhofsmauer (50) angebauten Gebäudes aus dem 14. Jahrhundert kamen beim Aushub eines Leitungsgrabens zutage. Blick nach Westen.

Um die Mitte des 14. Jahrhunderts wird ausserhalb des kirchlichen Bezirks, an der Südseite der Friedhofsmauer, ein stattlicher, mindestens zweistöckiger Profanbau mit einem ostseitigen Anbau errichtet Abb. 417. Die Gebäudereste traten beim maschinellen Aushub für einen Leitungsgraben Abb. 418 zutage. Trotz der geringen Breite des Grabens war die Untersuchung und Rekonstruktion der angetroffenen Befunde möglich. Das Gebäude konnte jedoch nicht flächig ausgegraben werden; die Lage der südlichen Gebäudemauer ist nicht bestimmt worden.

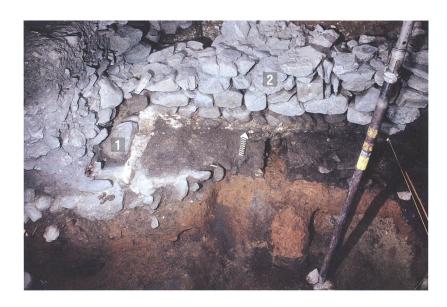
Abb. 420: Tomils, Sogn Murezi. **1** Westmauer (236), **2** Nordmauer (958). Blick nach Norden.

Die Baugrube (239) für das Gebäude reicht durch den Abbruchschutt (11) der frühmittelalterlichen Kirchennebenbauten bis auf den anstehenden Lehm (56) hinunter. Infolge des tiefen Hangeinschnittes kam das untere Geschoss bergseitig vollständig unter Boden zu liegen Abb. 419. Talseitig hingegen, also an der Westseite, lag der Boden im Innern lediglich 10 cm tiefer als das zugehörige Aussenniveau. Da von der Westmauer (236) nur die unterste Steinlage erhalten und der Südteil des Gebäudes nicht ausgegraben ist, bleibt offen, wo sich der Eingang ins Erdgeschoss befunden hat. Die Westmauer konnte noch über eine Länge von 9 m verfolgt werden. Die massive Bauweise mit einer Mauerstärke von 1,20 m dürfte mit der Doppelstöckigkeit und der Hanglage zu erklären sein Abb. 420.

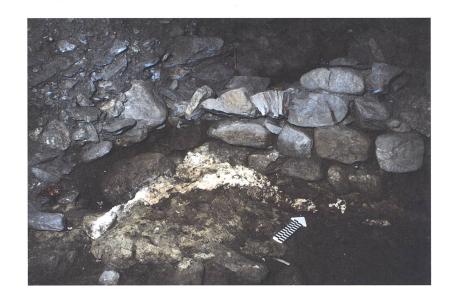
Abb. 422: Tomils, Sogn Murezi. Kalkansammlung in der Nordwestecke des Kellergeschosses. Blick nach Nordwesten.

Die drei dokumentierten Mauern sind als Erd-Lehm-Mauerwerk aufgeführt, sie blieben zumindest im Erdgeschoss unverputzt. Im Abbruchschutt des Gebäudes haftete an einzelnen Steinen wenig Mauermörtel von schlechter Qualität an. Ob diese vom Obergeschoss stammen oder als Spolien verbaut worden waren, ist nicht geklärt. In der Nordwestecke des Gebäudes lag als Rest der Bauarbeiten oder als Vorratsdepot eine Ansammlung von Kalk (1082) Abb. 422.
